# **EVALUACIÓN DE RIESGOS POR DESLIZAMIENTOS EN LA APV. JOSÉ DE SAN MARTIN INTIPAMPA, DISTRITO DE SAN SEBASTIÁN, PROVINCIA Y DEPARTAMENTO DE CUSCO**

**APV. JOSÉ DE SAN MARTIN INTIPAMPA**

**MAYO 2025**

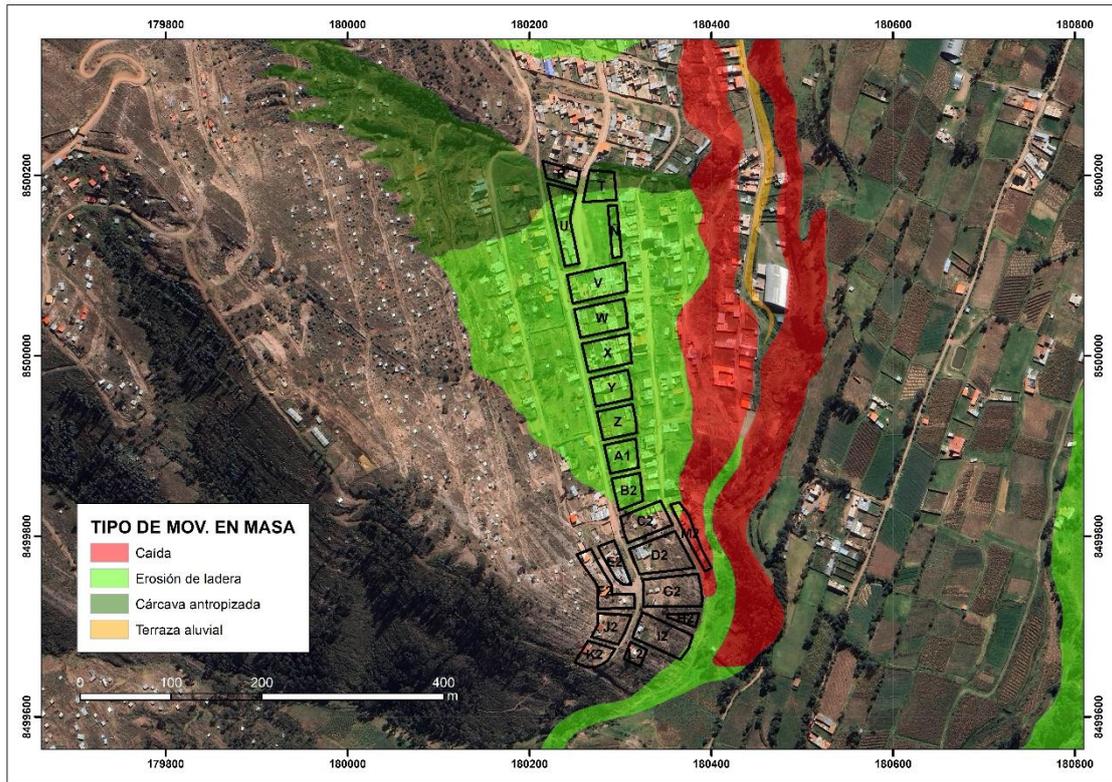
ILUSTRACIÓN 1 INVENTARIO Y PROCESOS DE MOVIMIENTOS EN MASA EN EL ÁREA DE LA APV. SEGÚN EL INGEMMET

Según el Mapa de susceptibilidad a movimientos en masa en la ciudad del Cusco, realizado por el INGEMMET, descrito en el Boletín Serie C: Geodinámica e Ingeniería Geológica N° 80 "Peligro geológico por movimientos en masa e inundación fluvial en la ciudad de Cusco", señala que el sector este de la APV. José de San Martín Intipampa tiene una susceptibilidad muy alta a movimientos en masa.

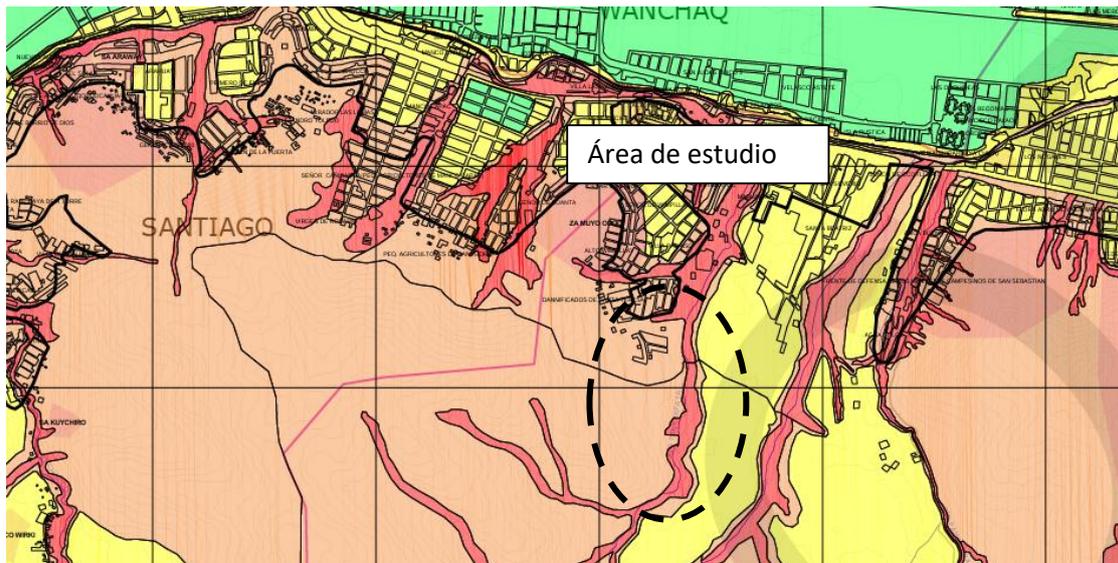
ILUSTRACIÓN 2 MAPA DE PELIGROS POR REMOAIÓN DE MASA

De otro lado, el Plan Urbano de la provincia del Cusco 2013 al 2023, el área de estudio, donde se encuentra la APV: José de San Martín, Intipampa, se encuentra en niveles de peligro por remoción en masa entre alto y muy alto.

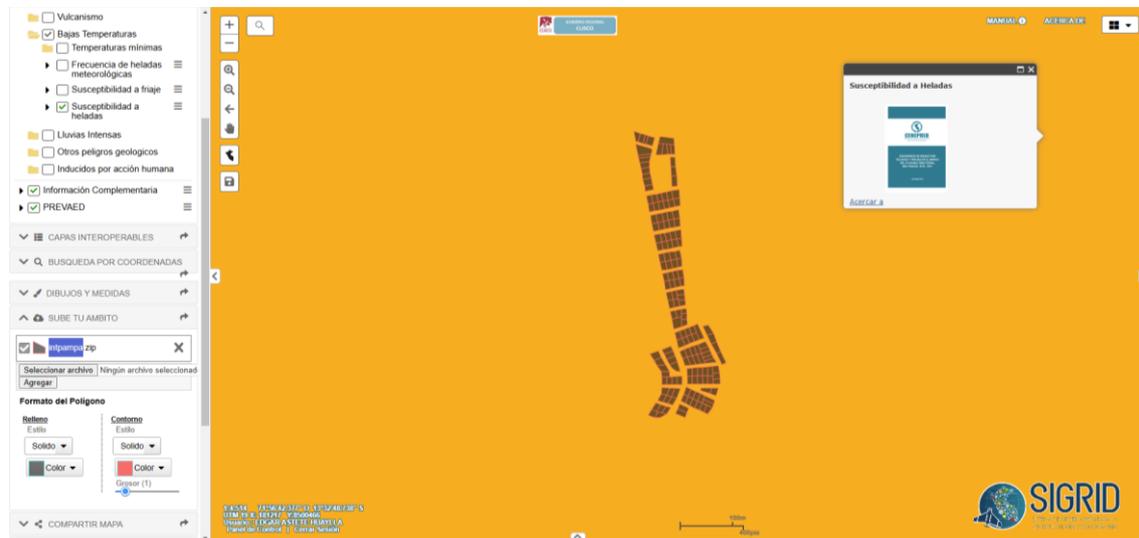
ILUSTRACIÓN 3. NIVE DE SUSCEPTIBILIDAD POR BAJAS TEMPERATURAS

El mapa de heladas para el área de estudio, muestra que el polígono es de color naranja, lo que nos indica un nivel de susceptibilidad Alta para este tipo de peligros, sin embargo, hay que tener en cuenta si este tipo de peligro pueda llegar a ser potencialmente dañino para hacer un análisis por riesgo a heladas.

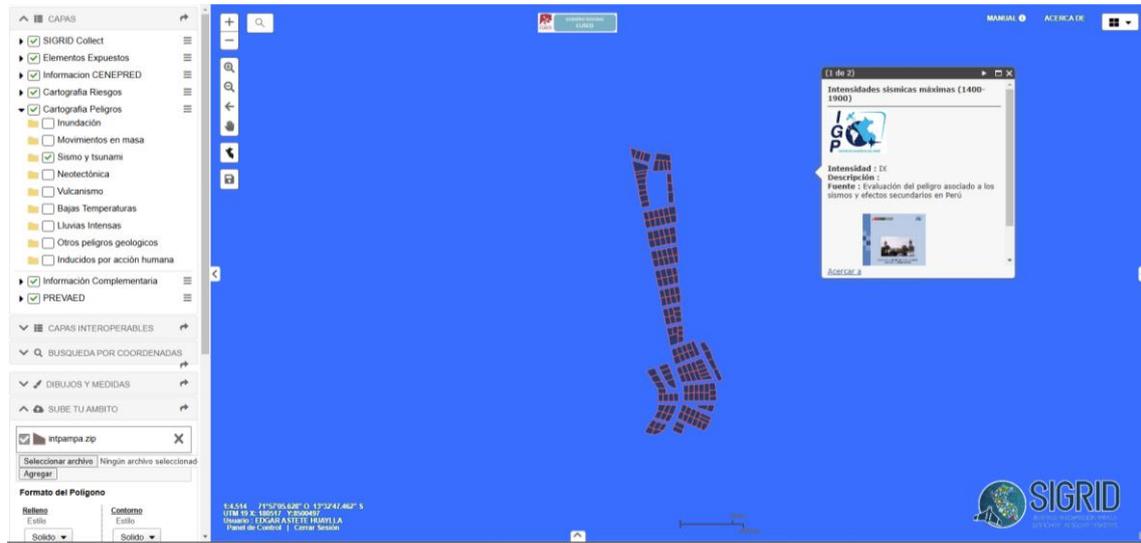
ILUSTRACIÓN 4. INTENSIDAD SÍSMICA EN EL ÁREA DE INFLUENCIA DE TRABAJO – APV. JOSÉ DE SAN MARTÍN INTIMPAMPA

De otro lado, es bien conocido que la actividad sísmica en Cusco es bien alta, esto se da debido a la presencia de fallas geológicas que en la actualidad se encuentran activas que han sido responsables de los sismos más destructivos que ha presentado la ciudad del Cusco, como son los sismos del año 1650, 1950 y el sismo de 1986, por lo tanto, se considera a la ciudad del Cusco altamente sísmica.

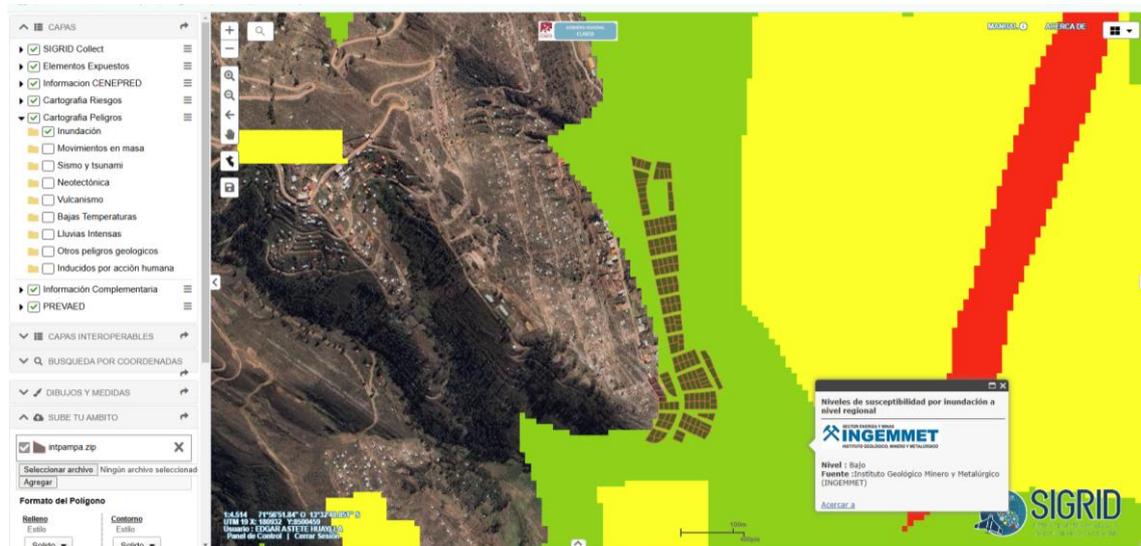
ILUSTRACIÓN 5 NIVELES DE SUSCEPTIBILIDAD POR INUNDACIONES

El mapa de susceptibilidad por inundaciones desarrollado por el INGEMMET, muestra que el nivel de peligro ante este peligro para la APV. José de San Martín Intipampa es bajo. Es evidente este nivel de peligro, al estar la APV. alejado de fuentes de agua como río o lagunas, y además tiene pendientes moderadas que ayudan a circular el agua de las precipitaciones pluviales.

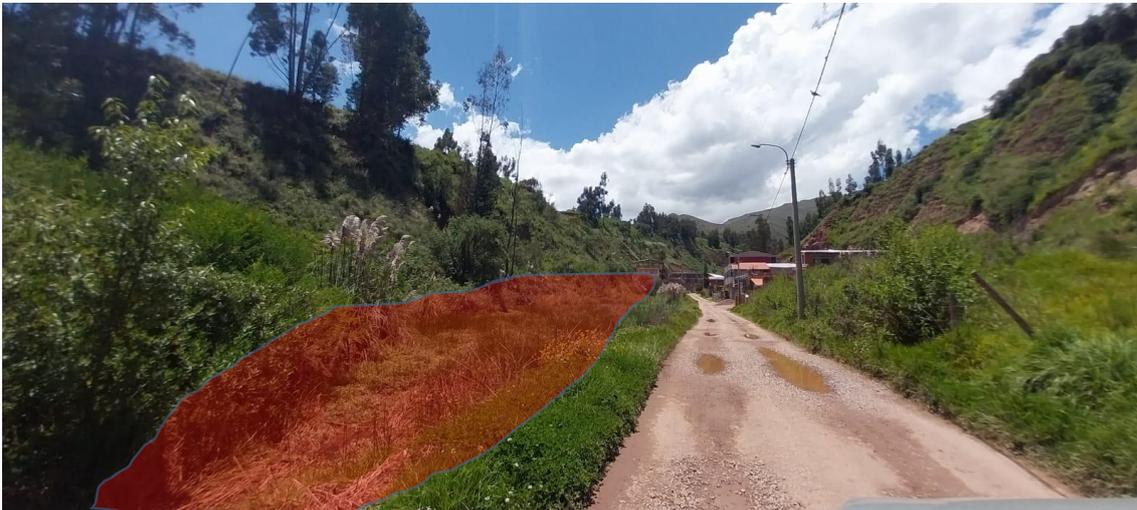
FOTO 1 Depósitos fluviales en la parte baja del área de estudio

En el caso de los depósitos fluviales del área de influencia de estudio, se tratan de depósitos muy recientes ubicados a lo largo el curso del río Tankarpata y de la quebrada Tojoyoc, conformados principalmente por secuencias de arenas y conglomerados subredondeados.

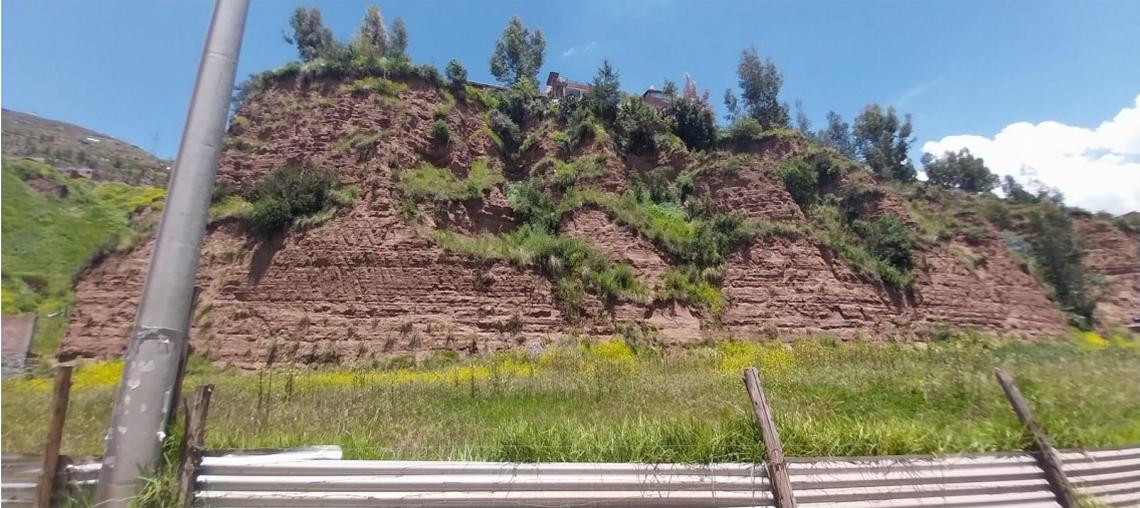
FOTO 4 Sedimentos compactados, secuencia de la Fm. San Sebastián

Se trata de secuencias de sedimentos inconsolidados de areniscas fluviales de canales entrelazados deltaicos, y lutitas lacustres o palustres de tonalidades marrones, que se encuentran cubriendo a secuencias de rocas sedimentarias. Estas secuencias afloran al este del ámbito de influencia de estudio. A nivel más regional, estas secuencias pertenecen a la Formación San Sebastián.

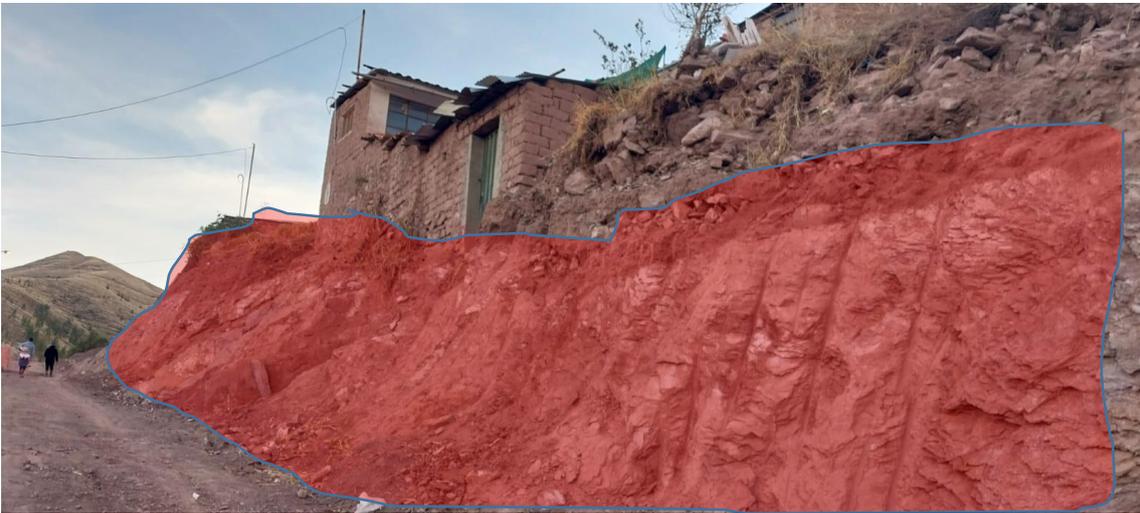
Al oeste del área de influencia de estudio aflora una secuencia de rocas compactadas de areniscas feldespáticas, intercaladas con niveles de lutitas rojas y facies de conglomerados, que tiene un rumbo ~ N° 100 a 120 y buzamiento entre 30° y 50° al Sur.

Un aspecto importante es el grado de compactación que tiene este afloramiento debido a que existe débil a moderado fracturamiento, que le dan una susceptibilidad media a baja a deslizamientos, así mismo, la población de la APV. José de San Martín Intipampa se ubica sobre este tipo de litología, que le dan una estabilidad a sus edificaciones.

FOTO 5 Secuencia de areniscas, sector sur del área de estudio

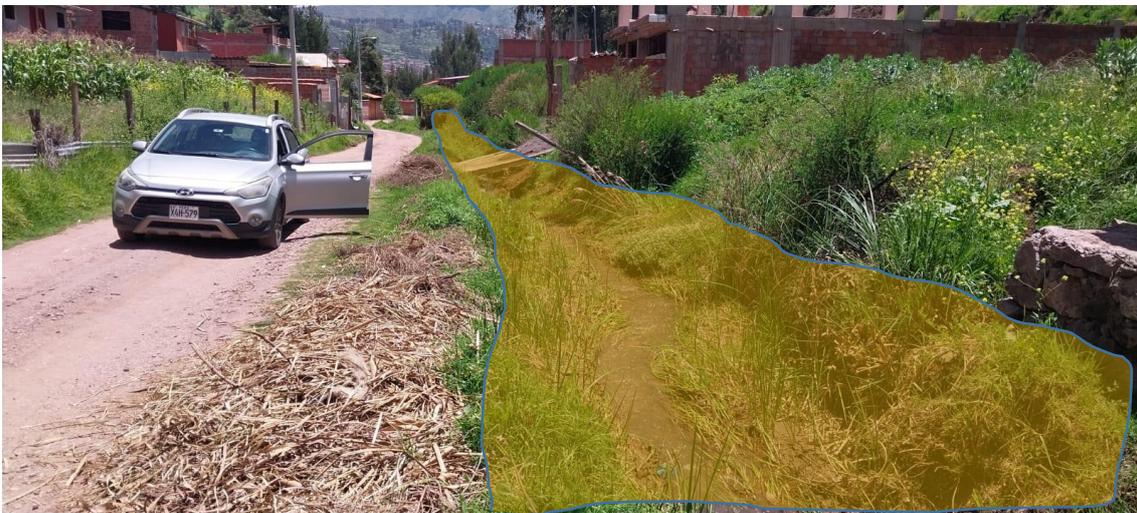
Se trata de la parte más baja del área de estudio por donde discurre el río Tankarpata y de la quebrada Tojoyoc. Está compuesto esencialmente de material fluvial.

FOTO 6 Cauce de río ubicado en el sector sur sureste del área de estudio

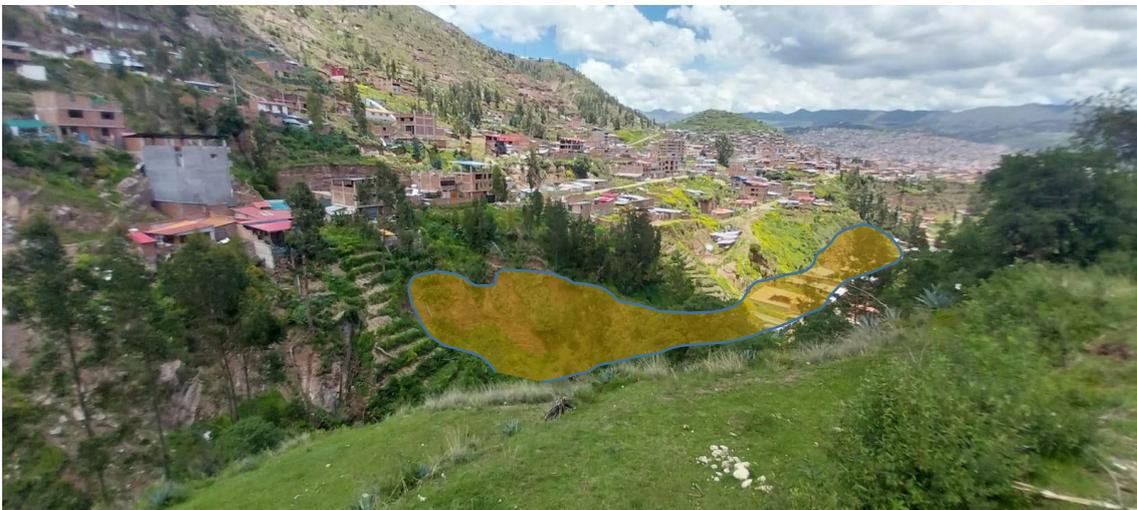
FOTO 7 Escarpas coluviales, ubicado en sectores con depósitos de material no consolidado sector este del área de estudio

Este tipo de geomorfología se ubica en ambas márgenes del río Tankarpata y de la qda. Tojoyoc, se caracterizan por presentar pendientes muy pronunciadas y estar en constante activamiento, que hacen que la susceptibilidad a movimientos en masa sea muy alto.

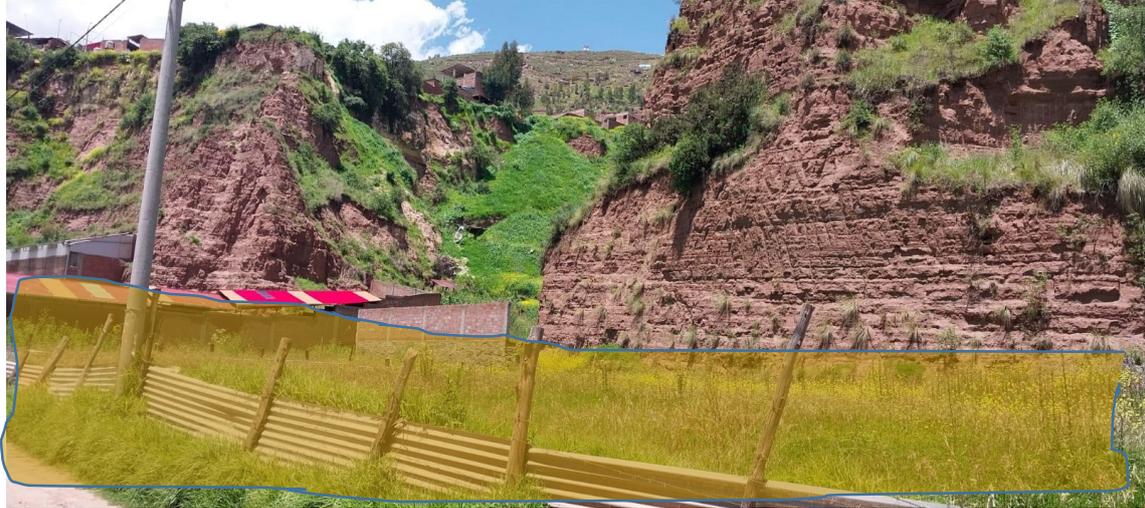
Se ubica en los valles en las partes bajas del río Tankarpata y de la qda. Tojoyoc, se caracterizan por presentar pendientes suaves, y son el producto del acumulación de material aluvial de diferentes episodios que han dejado los ríos, constituidos por secuencias de materiales finos y clastos de rocas.

FOTO 8 Terrazas aluviales ubicados en la parte superior de la geofoma cauce de río, sector este del área de estudio

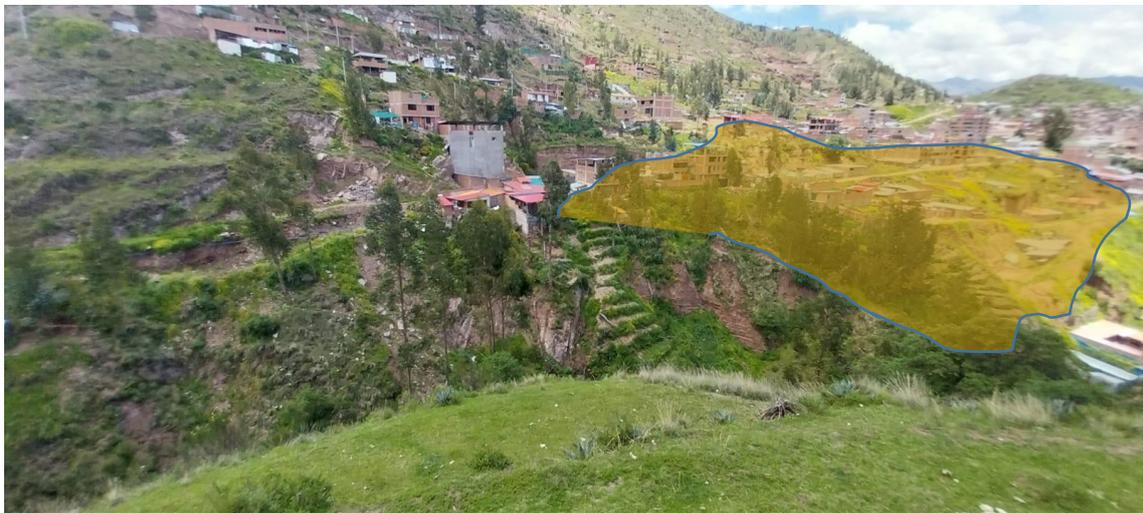
Se trata de geofomas en la parte contigua a los cerros producto de depósitos antiguos que le dan la forma de piedemontes. En la zona de estudio se ubican al este de la APV. En estudio y está disectado por las geofomas, escarpas coluviales, cauce de río y terrazas aluviales.

FOTO 9 Piedemonte aluvial al este del área de estudio

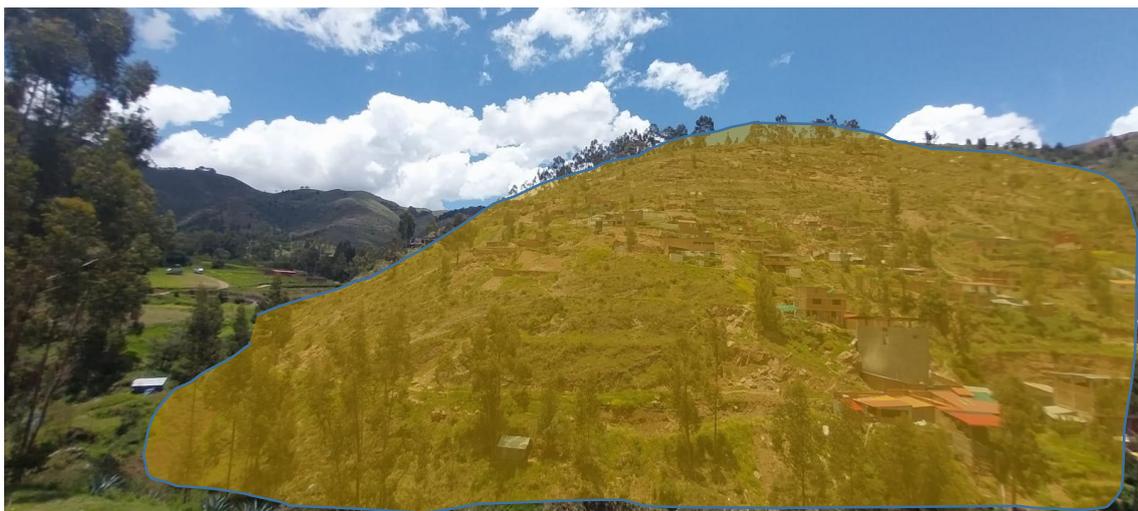
Al oeste de la zona de estudio se ubica una protuberancia del terreno compuesto de rocas sedimentarias de areniscas, arcillas y conglomerados, que se le describe como unidad geomorfológica de Colina en roca sedimentaria. Esta unidad se caracteriza por la resistencia que ha tenido a la erosión y sobresalir en altura por sobre las demás unidades geomorfológicas.

FOTO 10 Colina en roca sedimentaria ubicado al oeste del área de estudio

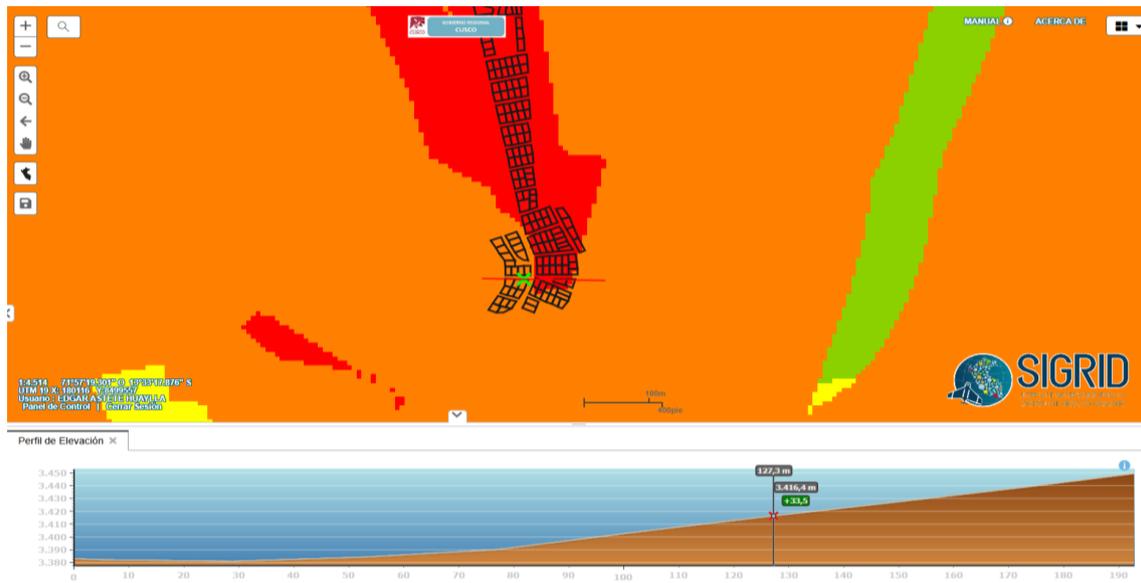
ILUSTRACIÓN 17. NIVEL DE SUSCEPTIBILIDAD POR MOVIMIENTOS EN MASA EN EL ÁREA DE INFLUENCIA DE TRABAJO – SIGRID

Si bien es cierto, el nivel de susceptibilidad que muestra es muy alto, hay que tener en cuenta que la escala de trabajo que realiza el INGEMMET es muy grande, y que se puede tomar en cuenta como referencia, y debe de ser ajustada con los trabajos que se realizan para el presente estudio.

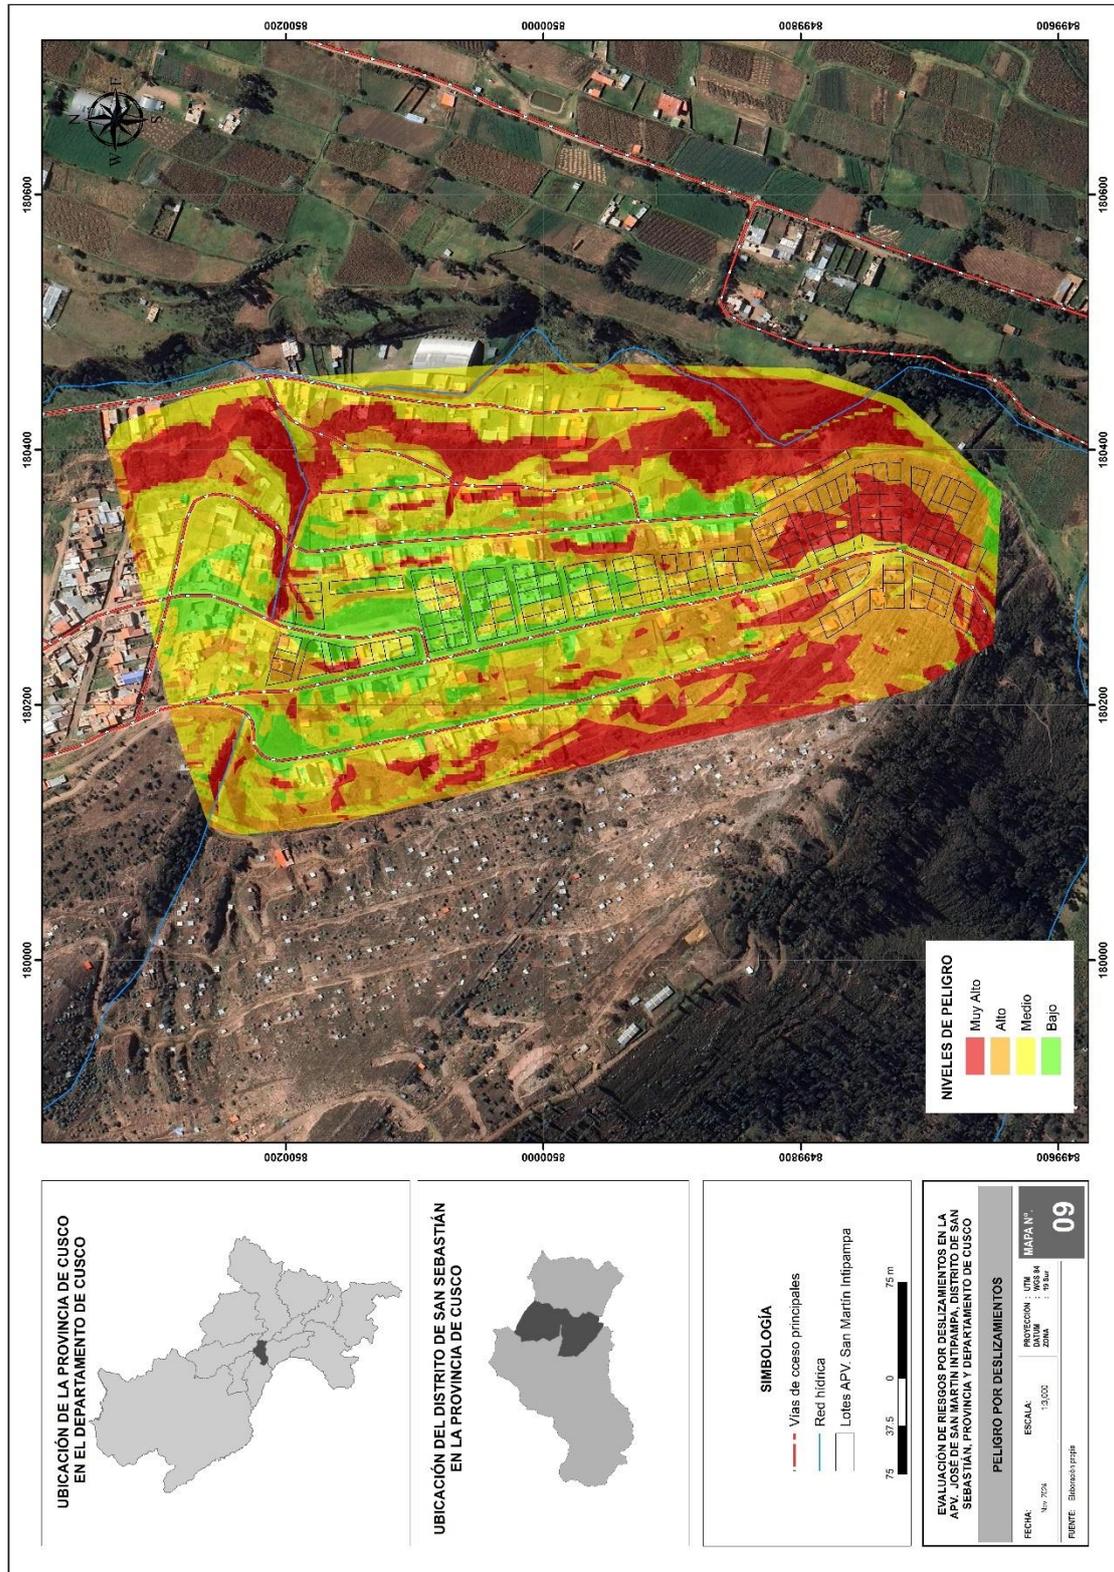
MAPA 8 PELIGROS POR DESLIZAMIENTO

Se ha reconocido el escenario más alto que podría causar afectación: Producto de las precipitaciones pluviales extremadamente lluvioso (RR/día>4.130), en zonas con pendientes muy escarpadas (mayor a 30°), terrenos con formaciones geológicas depósitos fluviales y unidades geomorfológicas de cauce de río, se ha desencadenado deslizamientos de magnitud afectando a la vida humana y sus medios de vida y ocasionando posibles daños en la dimensión social, económica y ambiental en la APV. José de San Martín Intimpampa.

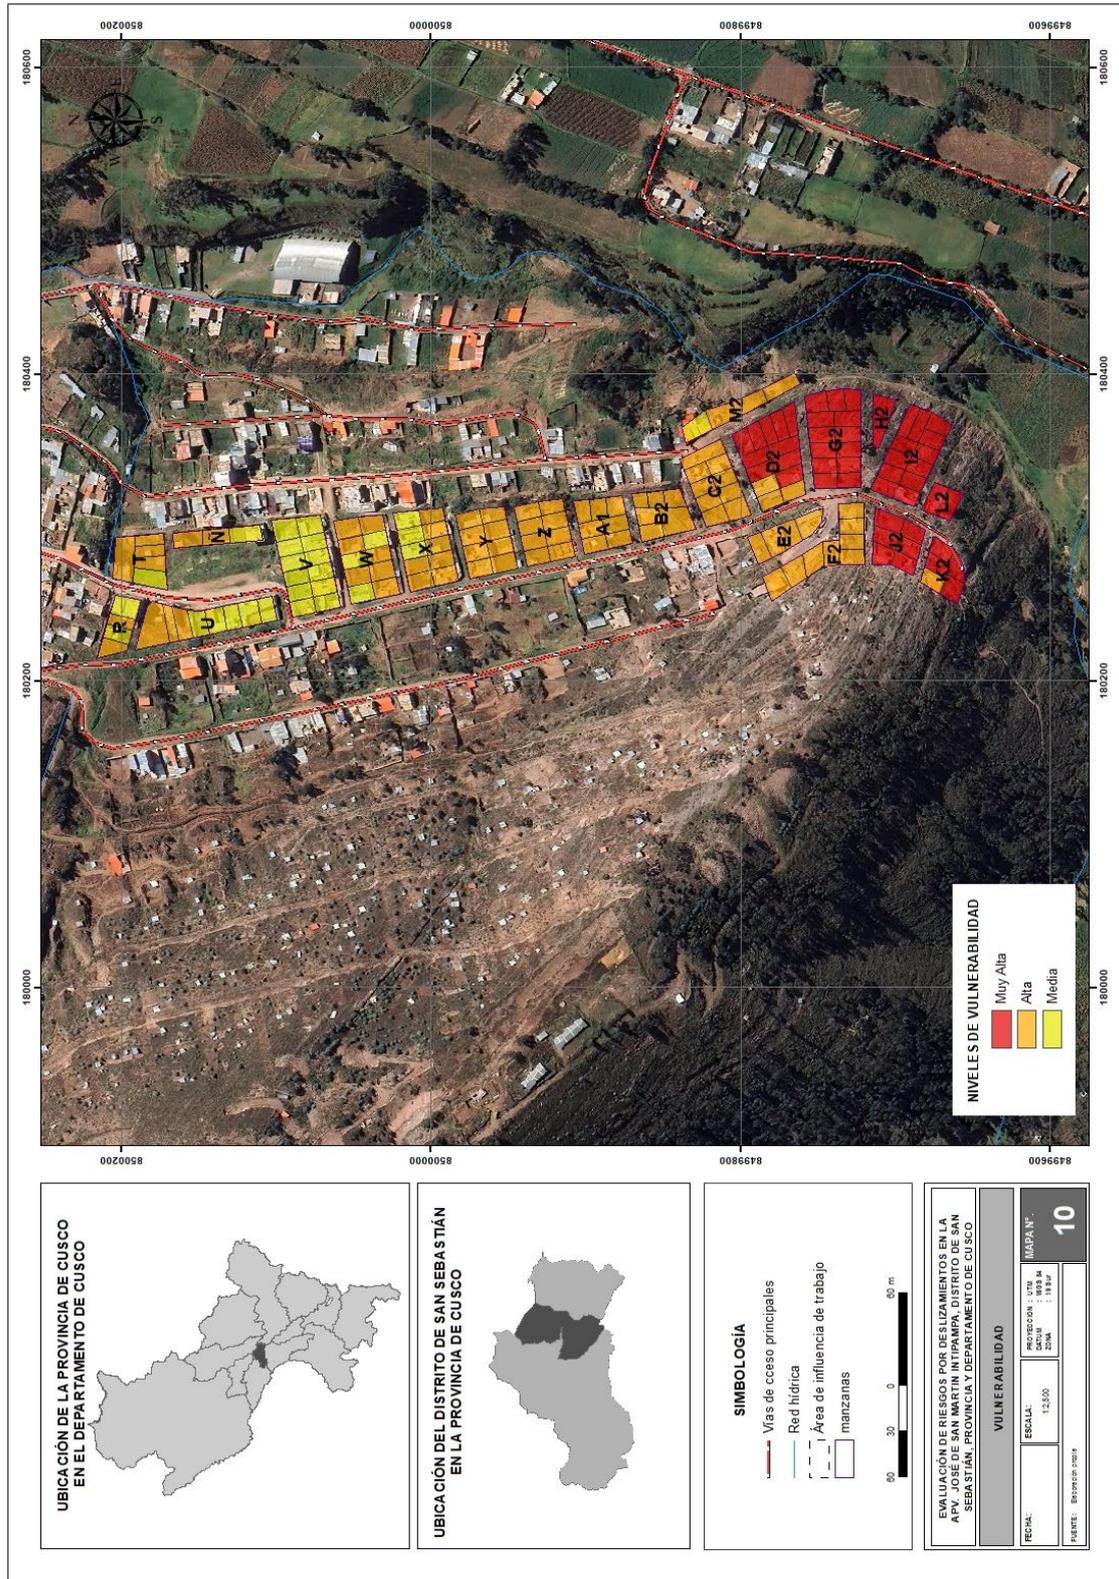
Mapa 9. VULNERABILIDAD POR DESLIZAMIENTO DE ROCAS

| NIVEL | DESCRIPCION | RANGO |
|---|---|---|
| VULNERABILIDAD MUY ALTA | Más de 7 personas por vivienda, grupo etario menores de 1 año y mayores de 65 años, acceso al servicio de salud sin seguro o Essalud eventual, distancia de la vivienda a la zona de peligro menos de 5 m, materiales de construcción adobe, estado de conservación de la edificación deteriorado, no existe organización institucional de la asociación, ingreso familiar sin ingresos o menos de 750 soles, cercanía a foco contaminante es $< \text{ó} = 100$ m, no hay servicio de recojo de residuos sólidos, la disposición de áreas libres es $> 400$ m. | $0.259 \leq V \leq 0.448$ |
| VULNERABILIDAD ALTA | De 5 a 7 personas por vivienda, grupo etario de 45 a 65 años y de 5 a 10 años, acceso a un servicio de salud Essalud eventual, distancia de la vivienda a la zona de peligro de 5 a 10 m, materiales de construcción concreto simple o albañilería confinada, sin asesoramiento profesional o construcción con planos, sin asesoramiento profesional sin licencia. estado de conservación de la edificación en proceso de deterioro o con refacciones, ingresos económicos entre 750 a 1,500 soles, existe una insipiente organización de la asociación, la cercanía a foco contaminante es $> 101$ m y $< \text{ó} = 150$ m, los servicio de recojo de RRSS se votan en un Botadero Informal, la disposición de áreas libres es $> 200$ m. y $\leq 300$ m. | $0.152 \leq V < 0.259$ |

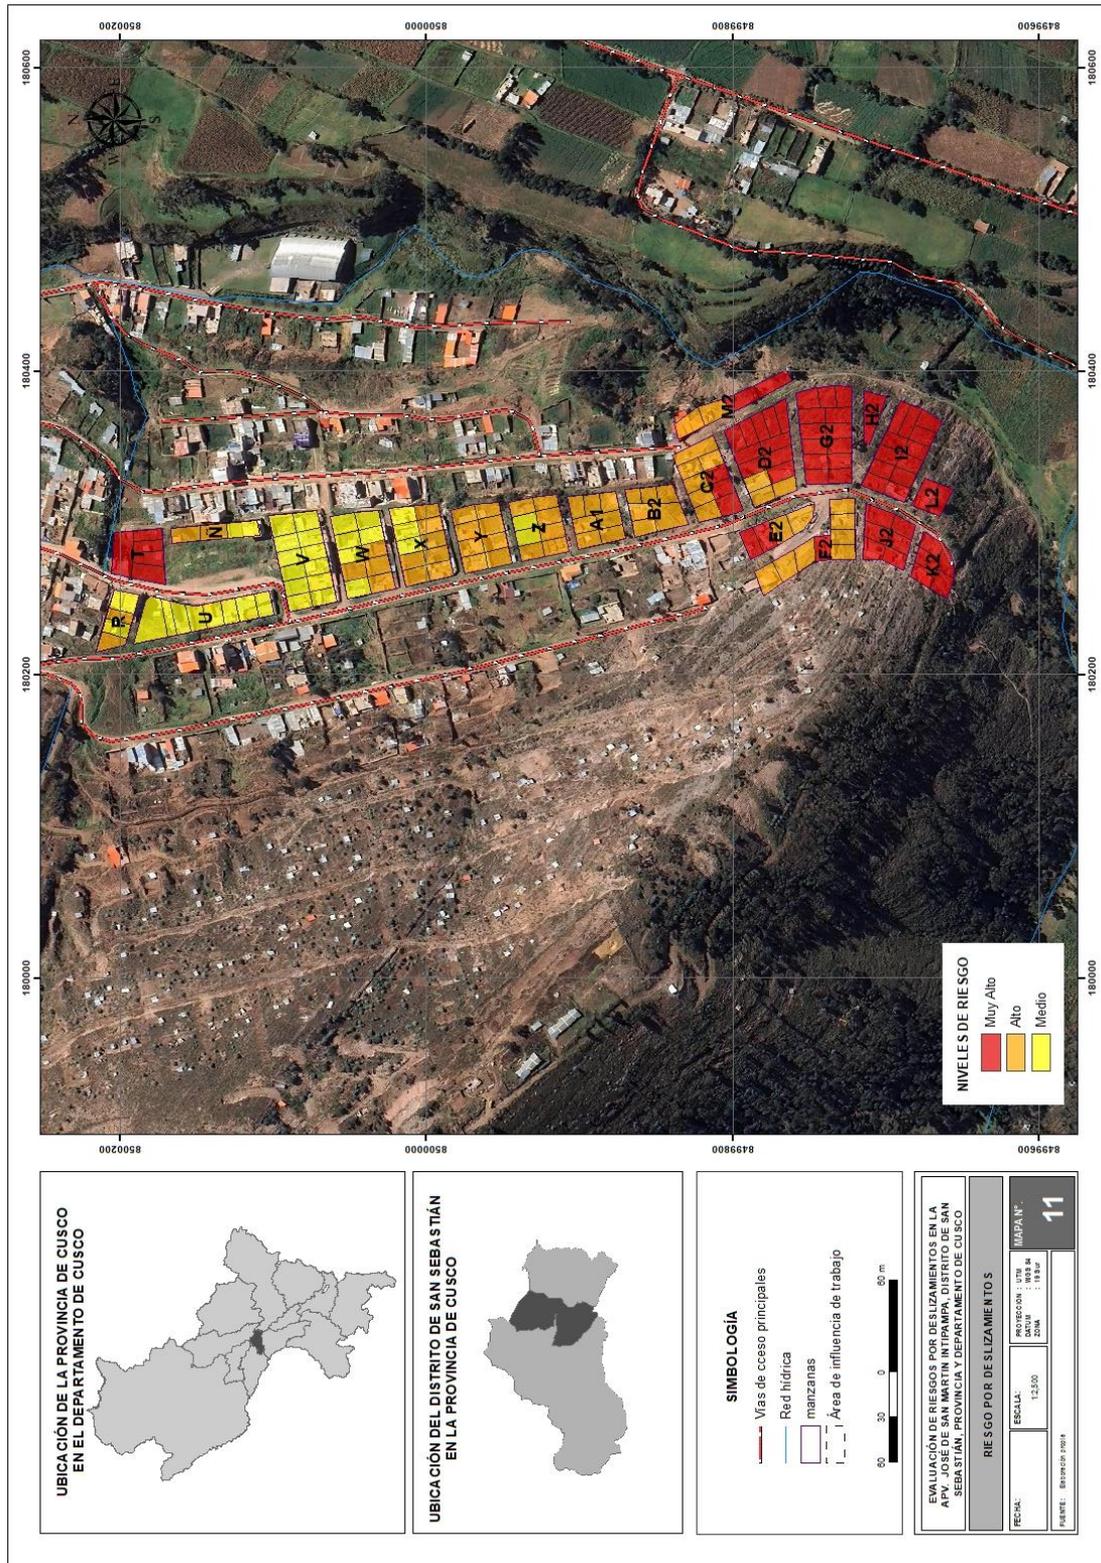
Mapa 10. RIESGO POR DESLIZAMIENTOS

| NIVEL | DESCRIPCION | RANGO |
|---|---|---|
| <b>RIESGO MUY ALTO</b> | Se considera como riesgo Muy Alto, a las zonas con pendiente muy escarpada (mayor a 30°), compuesto de material de depósitos fluviales, geomorfología de cauce de río, que pueden ser desencadenados por lluvias extremadamente lluvioso (RR>26,7 mm). Más de 7 personas por vivienda, grupo etario menores de 1 año y mayores de 65 años, acceso al servicio de salud sin seguro o Essalud eventual, distancia de la vivienda a la zona de peligro menos de 5 m, materiales de construcción adobe, estado de conservación de la edificación deteriorado, no existe organización institucional de la asociación, ingreso familiar sin ingresos o menos de 750 soles, cercanía a foco contaminante es < ó = a 100 m, no hay servicio de recojo de residuos sólidos, la disposición de áreas libres es > a 400m. | $0.069 \leq R \leq 0.216$ |

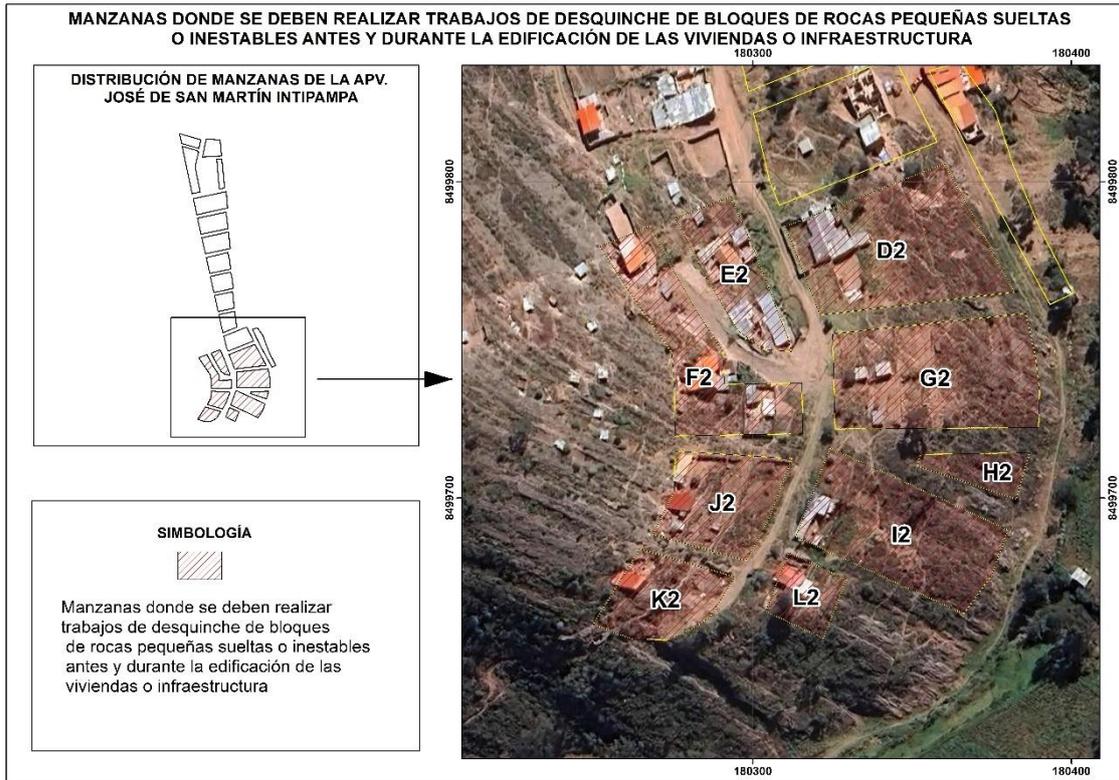
ILUSTRACIÓN 24 MANZANAS DONDE SE DEBEN REALIZAR TRABAJOS DE DESQUINCHE DE BLOQUES DE ROCAS PEQUEÑAS SUELTAS O INESTABLES ANTES Y DURANTE LA EDIFICACIÓN DE LAS VIVIENDAS O INFRAESTRUCTURA

Antes y durante la edificación de las viviendas o infraestructura, en coordinación con los propietarios, la asociación y la Municipalidad de San Sebastián, se deben realizar trabajos de desquinche de bloques de rocas pequeñas sueltas o inestables (suspendidos) que se encuentren en el talud del cerro; este trabajo se debe realizar bajo la dirección de un especialista.

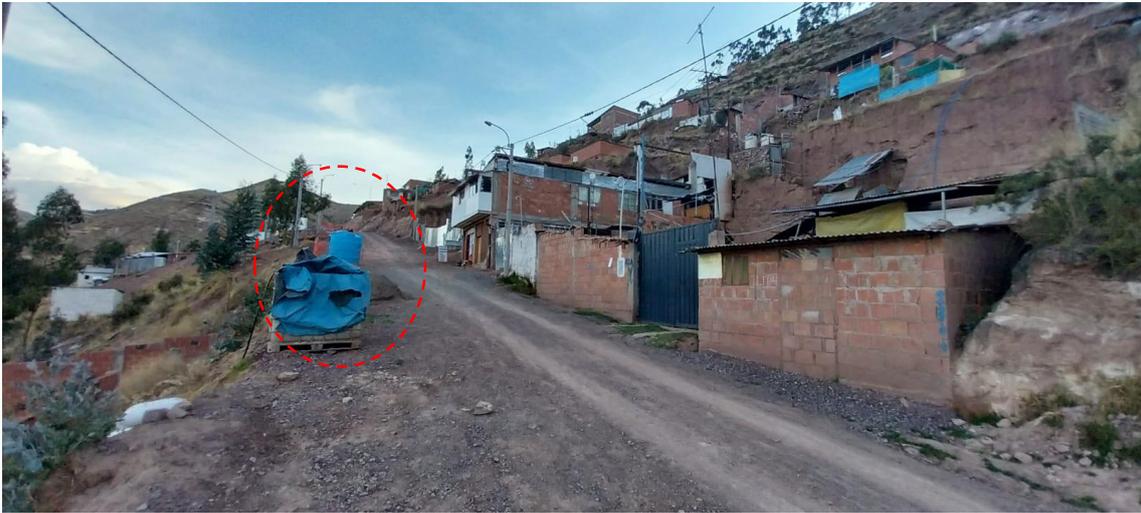
FOTO 11 Abastecimiento de agua, en la foto se observa, reservorio provisional de almacenamiento de agua para abastecer a las manzanas B2 y C2

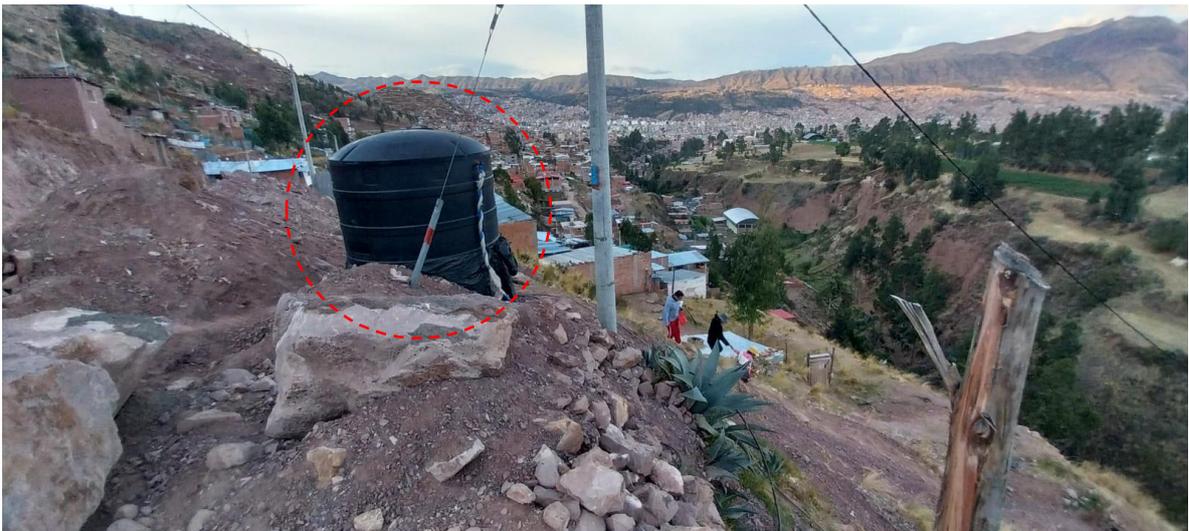
FOTO 12 Abastecimiento de agua, en el lado derecho de la foto se observa la manzana D2 y G2, se puede observar un reservorio provisional de almacenamiento de agua, no se observa edificación de viviendas, tampoco sistemas de desagüe.

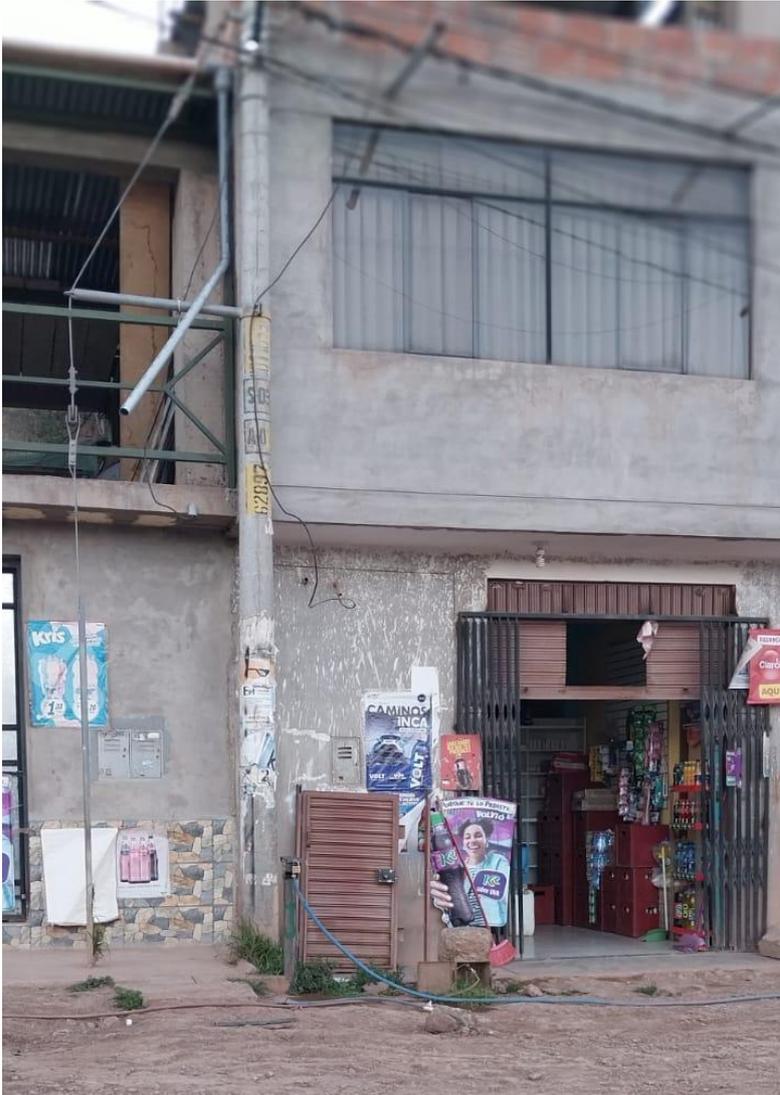
FOTO 13 Pileta pública para abastecimiento de agua ubicado en la manzana U

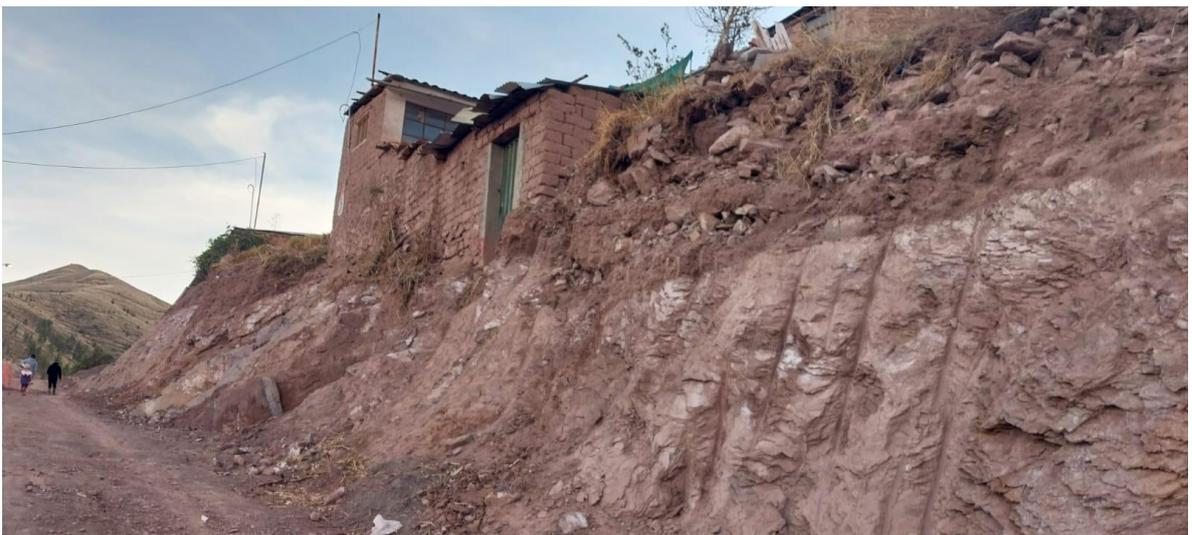
FOTO 14 Tipo de roca compuesto de areniscas compactas litificadas, Manzana E2

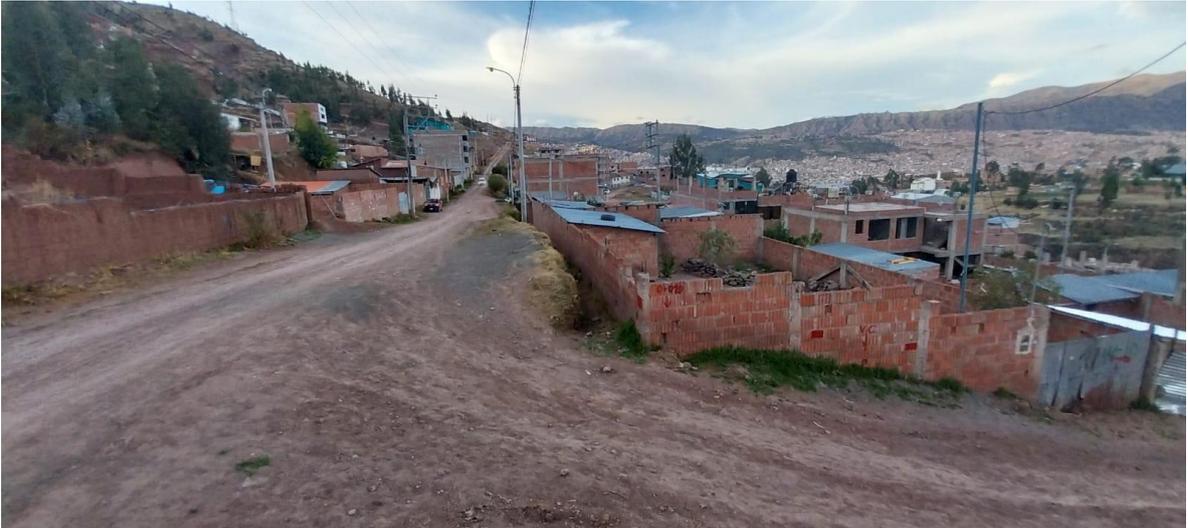
FOTO 15 Vista panorámica de las manzanas V, W, X, Y, Z, A1, B2 con nivel de susceptibilidad media a baja a deslizamientos

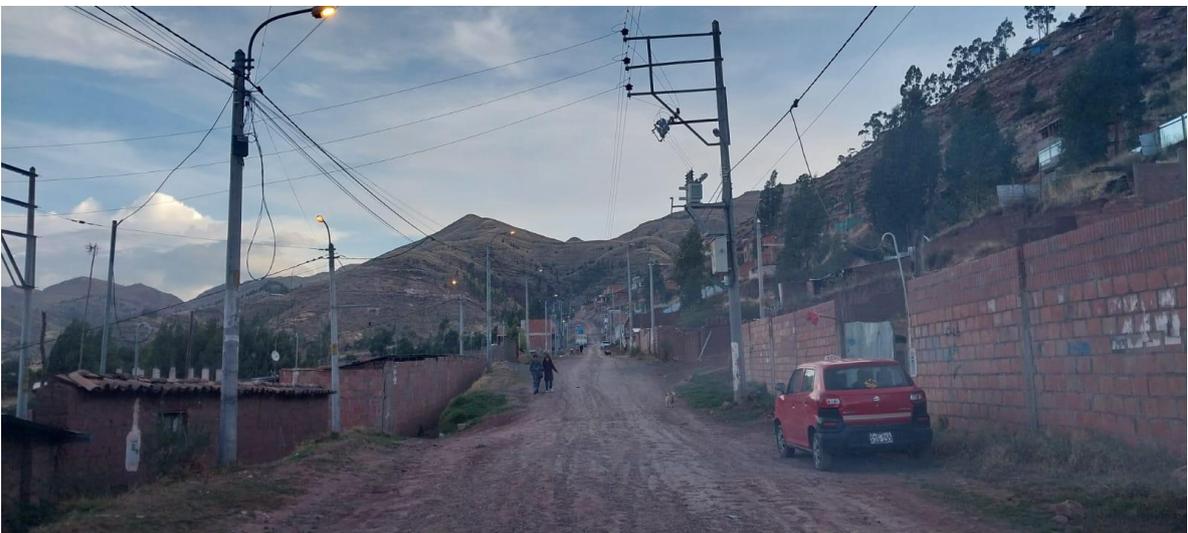
FOTO 16 Alumbrado público en las manzanas V, W, X, Y, Z, A1, B1, C1

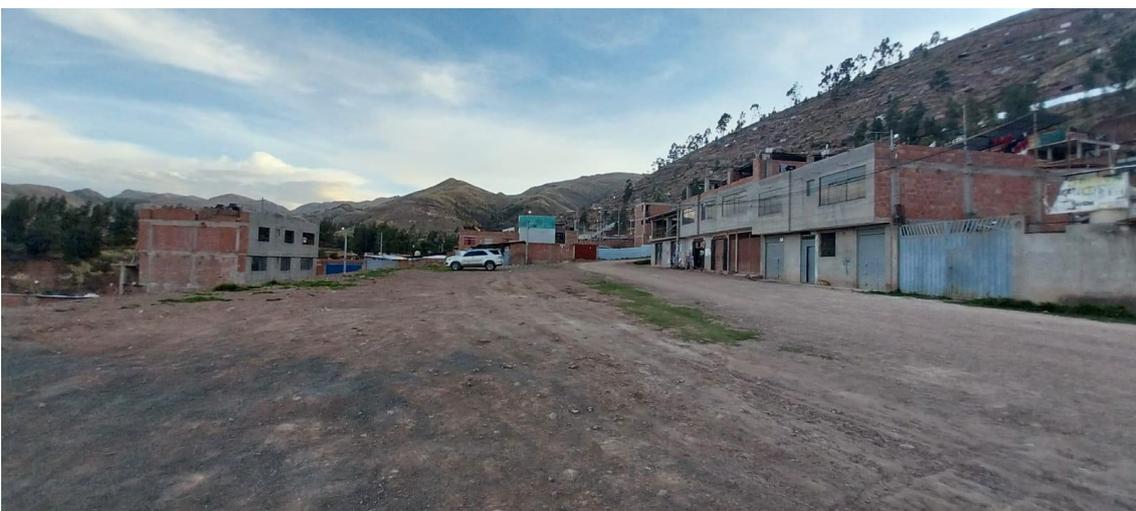
FOTO 17 Manzanas U, V, Ñ, donde la susceptibilidad por deslizamiento es media a baja.

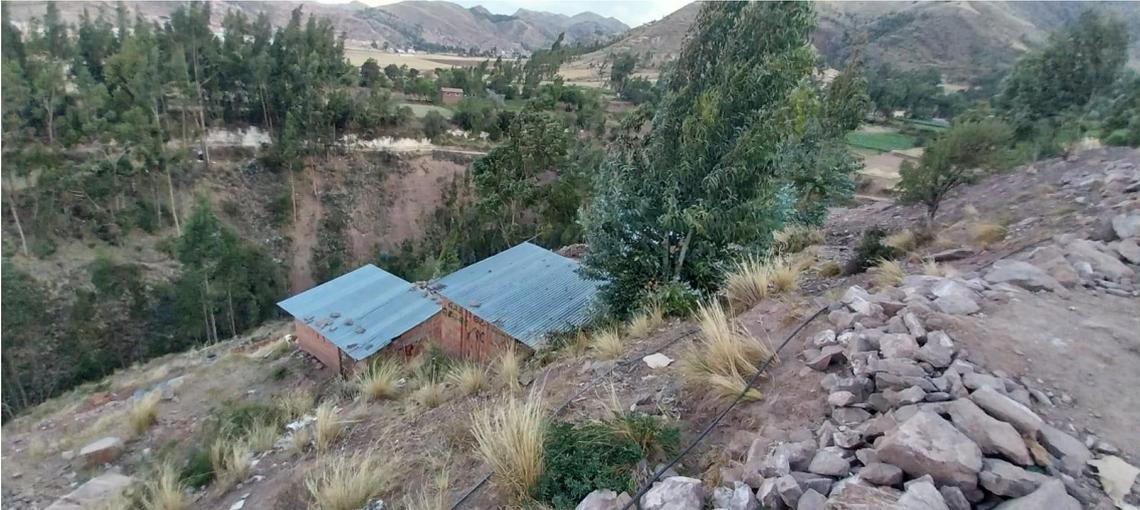
FOTO 18 Manzanas G2, H2, I2, L2, donde la susceptibilidad por deslizamiento es muy alta.
