# **EVALUACIÓN DE RIESGOS POR DESLIZAMIENTOS EN LA APV. JOSÉ DE SAN MARTIN INTIPAMPA, DISTRITO DE SAN SEBASTIÁN, PROVINCIA Y DEPARTAMENTO DE CUSCO**

**APV. JOSÉ DE SAN MARTIN INTIPAMPA**

**MAYO 2025**

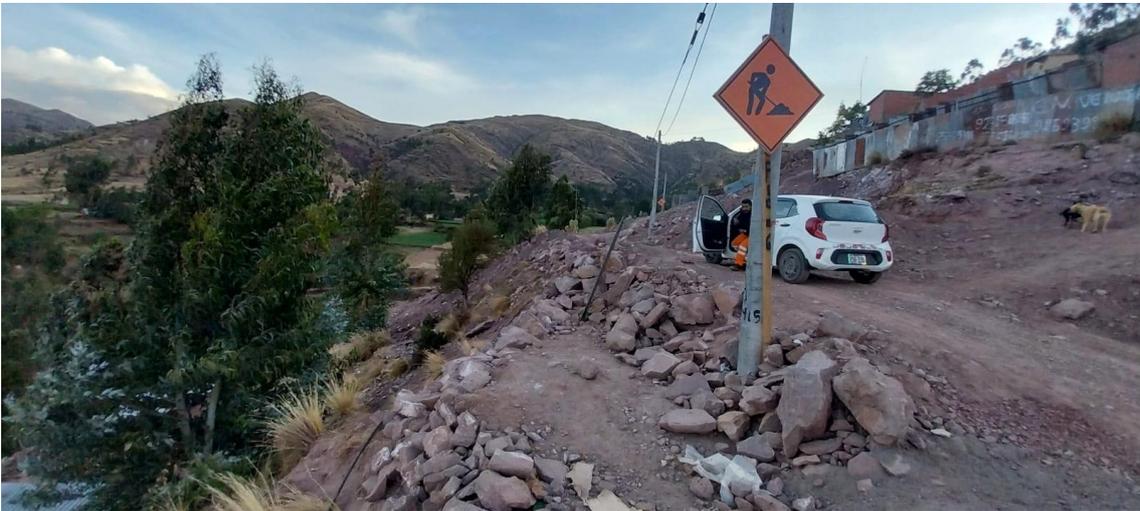
FOTO 19 Manzanas J2, donde la susceptibilidad por deslizamiento es alta.

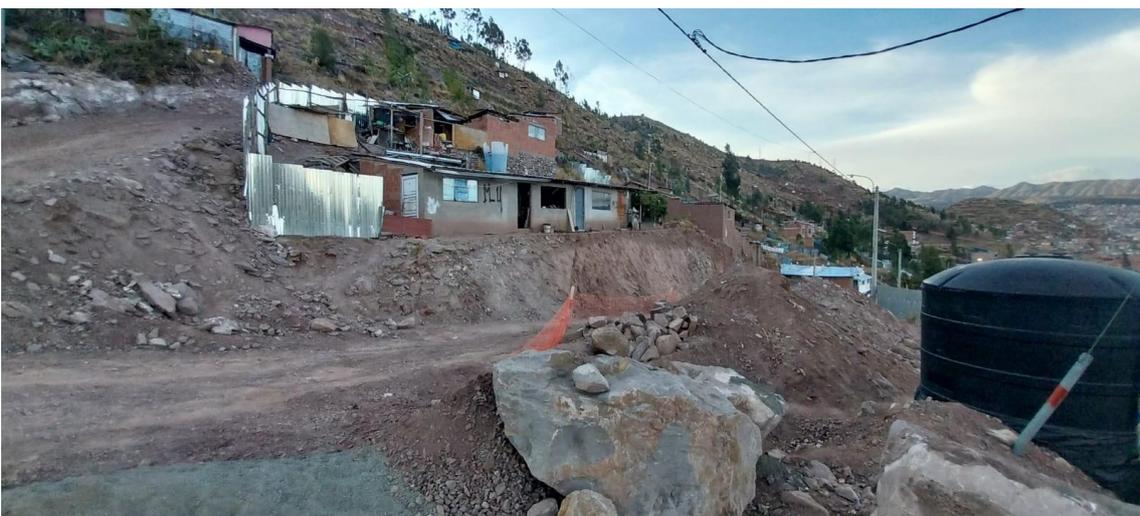
FOTO 20 Manzanas E2 y F2, donde la susceptibilidad por deslizamiento es alta y muy alta
