Municipalidad Distrital Veintiséis de Octubre

INFORME DE EVALUACIÓN DE RIESGO POR INUNDACIÓN PLUVIAL ORIGINADO POR LLUVIAS INTENSAS EN LA POSESIÓN INFORMAL LAS ORQUÍDEAS EN EL DISTRITO VEINTISEIS DE OCTUBRE, PROVINCIA Y DEPARTAMENTO DE PIURA.

OCTUBRE DEL 2024

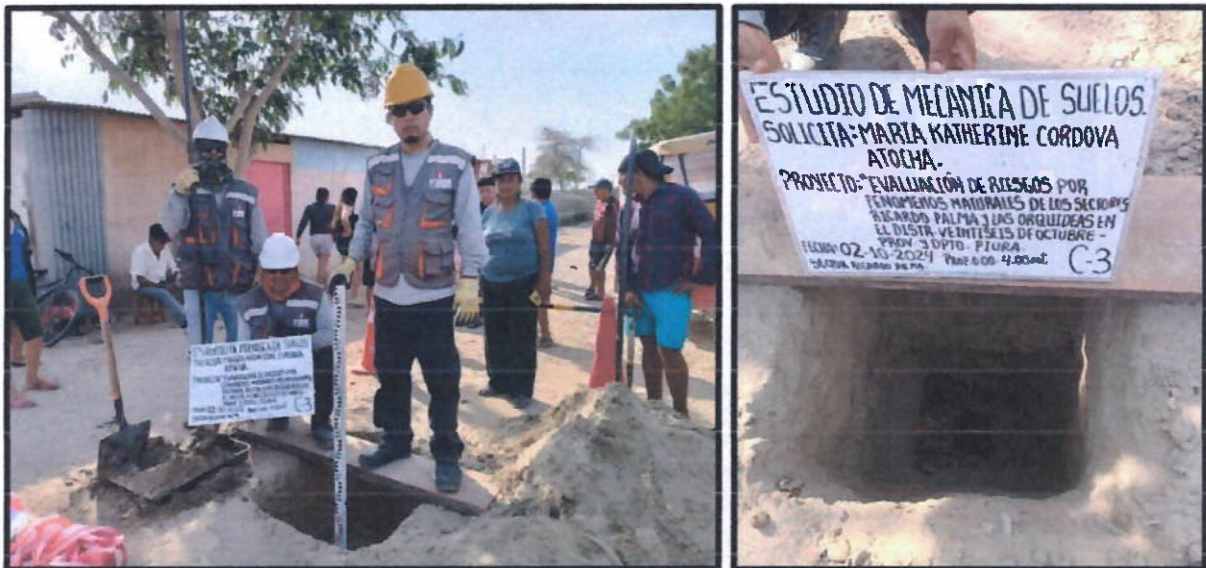
Fotografía 1 Estudio de Mecánica de los Suelos en el área de estudio
