Municipalidad Distrital Veintiseis de Octubre

**INFORME DE EVALUACIÓN DE RIESGO POR INUNDACIÓN PLUVIAL
ORIGINADO POR LLUVIAS INTENSAS EN LA POSESIÓN INFORMAL
RICARDO PALMA EN EL DISTRITO VEINTISEIS DE OCTUBRE,
PROVINCIA Y DEPARTAMENTO DE PIURA.**

OCTUBRE DEL 2024

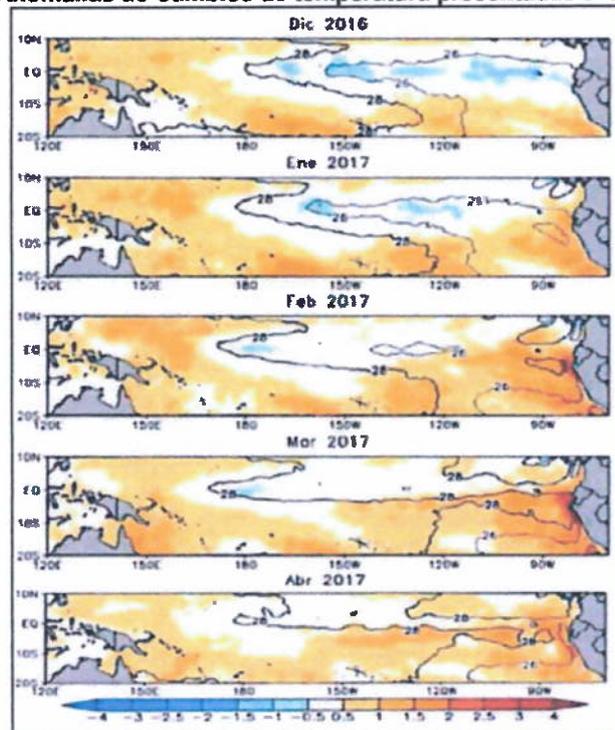
Gráfico 8. Anomalías de Cambios de temperatura presentadas entre 2016-2017

Asimismo, la TSM presentó calores sobre su normal histórica, siendo intensos los meses de febrero y marzo 2017; situación que complementado a la presencia de los vientos del norte y la Zona de Convergencia Intertropical favorecieron una alta concentración de humedad atmosférica, propiciando un comportamiento anómalo de las lluvias, afectando éstas gran parte de la franja costera peruana. (Ver Gráfico 2).
