**Informe Técnico N° A7598**

# EVALUACIÓN DEL PELIGRO GEOLÓGICO POR MOVIMIENTOS EN MASA EN LA LOCALIDAD EL PORVENIR

Departamento: La Libertad

Provincia: Otuzco

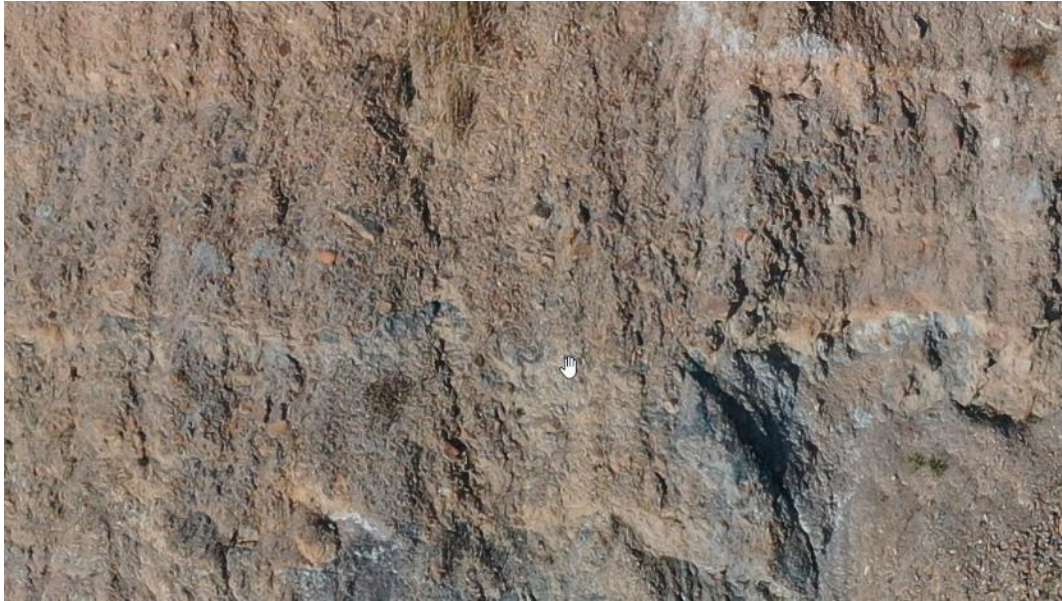
**Fotografía 1.** Lutitas grises y areniscas de grano medio color rojizo, muy fracturadas y moderadamente meteorizadas, coordenadas UTM WGS84 17M. 800495, 9132439

En el sector evaluado se observan hacia el norte y al sur, presenta intercalación de lutitas grises y areniscas rojizas de grano medio, muy fracturadas y moderadamente meteorizadas (fotografía 1), cubierta por depósitos coluvio deluviales originados por eventos de movimientos en masa.

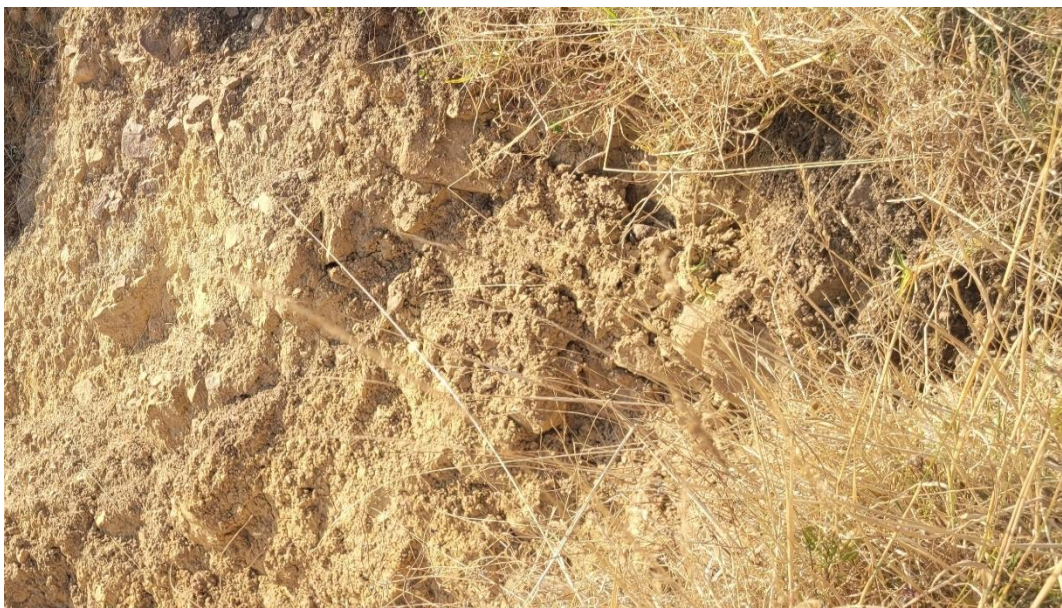
**Fotografía 2.** Depósito coluvio - deluvial ubicado, coordenadas UTM WGS84 17M. 800550E, 9132350N

Corresponden a la combinación de depósitos coluviales y deluviales; además, son acumulaciones que se ubican generalmente en la vertiente. Son depósitos antiguos, con compactación y consolidación más alta que los suelos recientes; ocupado por cultivos agrícolas. Compuesto por limo y arenas de baja plasticidad, bloques y gravas, con una capa superficial delgada de suelos orgánicos (fotografía 2, tabla 3).

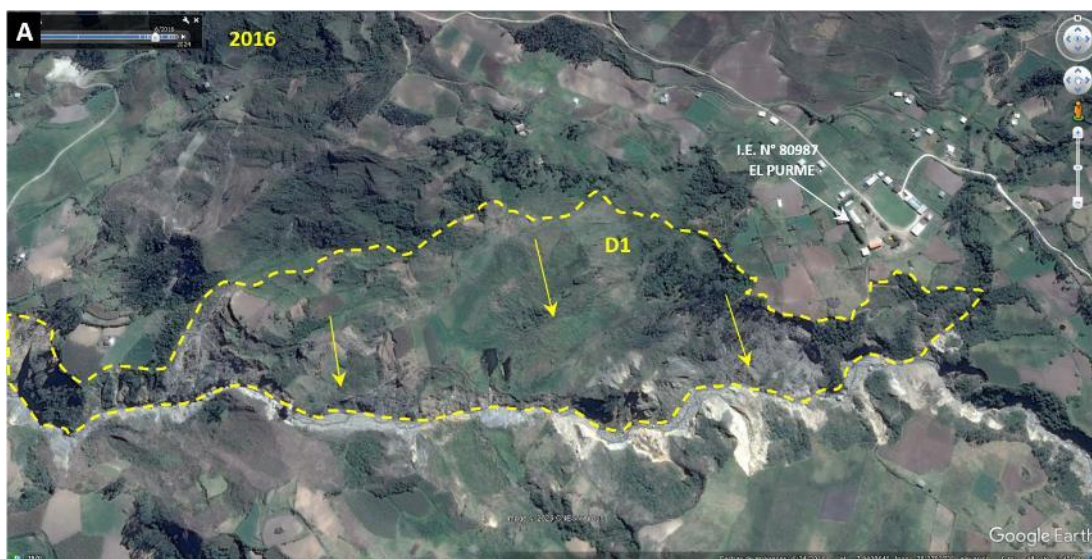
**Figura11.** Vista aérea del deslizamiento en el año 2016. Delimitada en líneas amarillas.

En las figuras 10 a 13, se observa el avance del movimiento durante los años 2016, 2019 y 2024, en dirección a la Institución Educativa N° 80987–El PURME (figura 14).

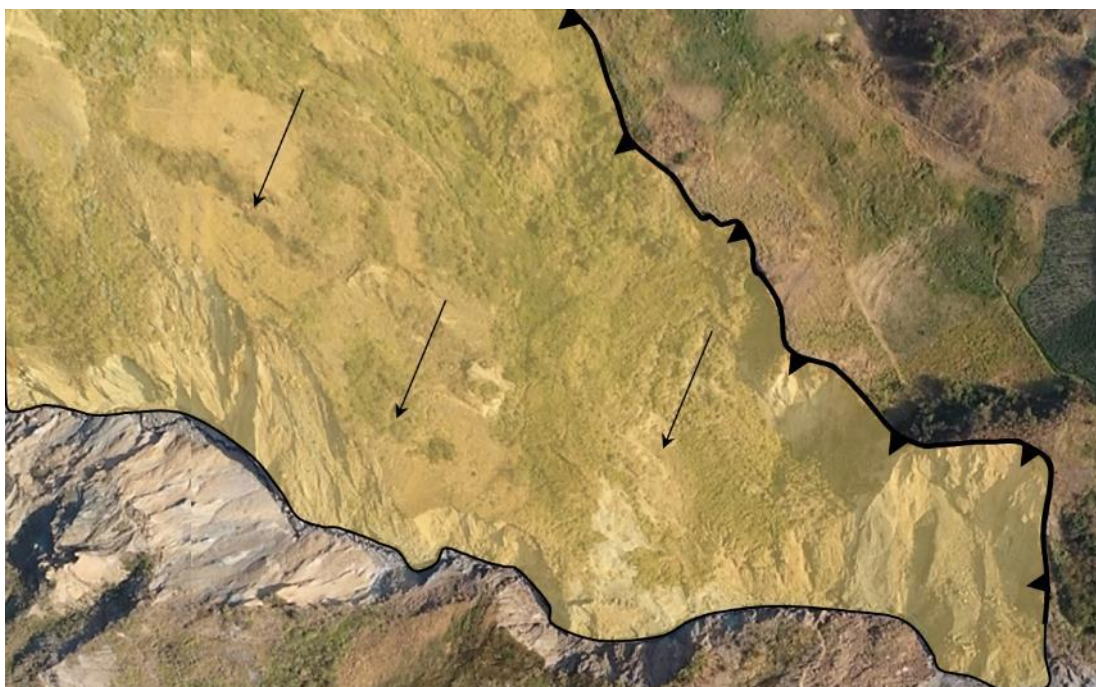
**Figura 4.** Deslizamiento D2, ubicado al

Ubicado al sur del sector evaluado, afectó 5 hectáreas de terrenos con cultivos agrícolas. Dentro del cuerpo se identificó agrietamientos paralelos al escarpe, con longitudes de 3 m a 40 m y 10 cm a 30 cm de apertura (figura 18).

- 3.5 hectáreas de terrenos de cultivos agrícolas.
