## **RESOLUCION DIRECTORAL N° 0687-2025-ANA-AAA.CF**

El expediente administrativo sobre aprobación de estudio y delimitación de la faja marginal de la quebrada Cañón, tributario del río Chillón – margen izquierda «5,38 Km», en el distrito de Santa Rosa de Quives, provincia de Canta, región Lima, y.

## **INFORME TECNICO N° 0117-2024-ANA-AAA.CF/MCFS**

- A** : **Abner Zavala Zavala**  
Director (e)  
Autoridad Administrativa del Agua - Cañete Fortaleza
- ASUNTO** : Delimitación de la faja marginal de la quebrada Cañón tributario del río Chillón – margen izquierda (5,38 Km)
- REFERENCIA** : a) Estudio de delimitación de faja marginal de la quebrada Cañón, tributario del río Chillón – margen izquierda (5,38 Km)  
b) Informe Técnico N° 006-2024-DKBDLC  
c) Memorando N° 4209-2024-ANA-AAA.CF  
d) Informe N° 026-2024/P\_ALACHRL\_39/JEAC
- FECHA** : Huaral, 18 de diciembre de 2024

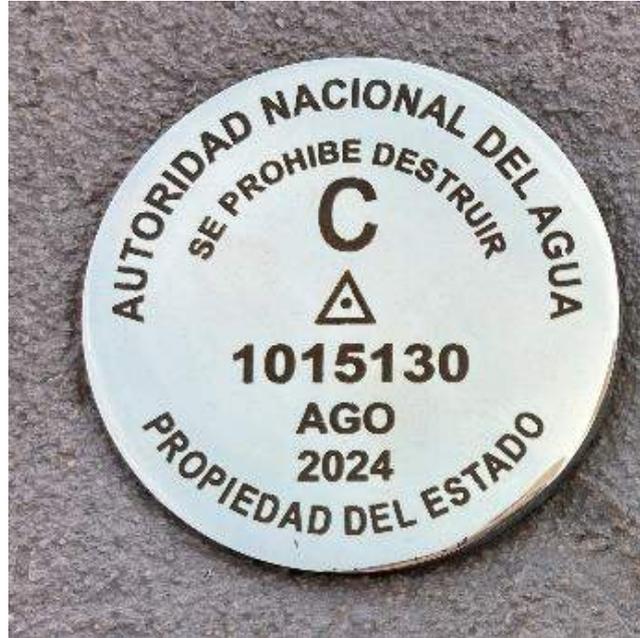
**Figura 1: Punto de control de orden «C».**

El Punto de control de orden C: 1015130, se encuentra a 200 m aproximadamente de la margen derecha del eje de la carretera PE-20A, a la altura del km 57+486 y a 500 metros aproximadamente al sur de la ganadería Potreros El Molle, en el Centro poblado Fundo La Cabaña, en el distrito de Santa Rosa de Quives, provincia de Canta, departamento de Lima.

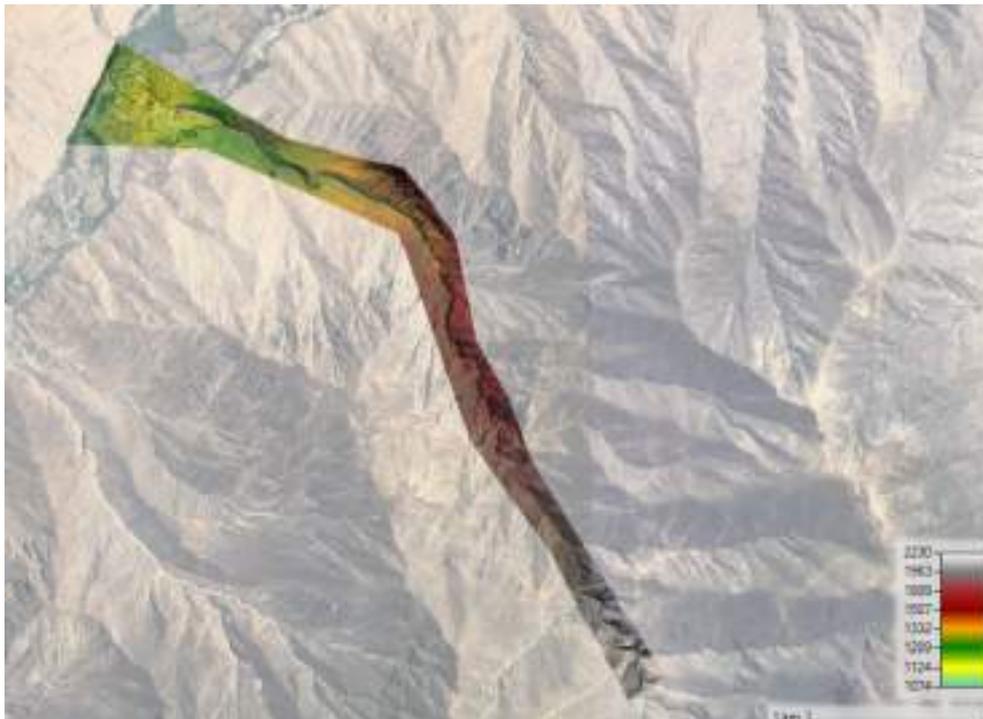
**Figura 2: Modelo Digital de Elevación de la quebrada Cañón**

Esta topografía fue generada en formato ráster en del tipo TIF para luego ser cargado al programa HEC-RAS a una resolución de píxel de 0,1 m x 0,1 m.

Para el presente estudio tomaremos solamente el tramo correspondiente a la quebrada Cañón para realizar la modelación hidráulica respectiva, que servirá para la delimitación de la faja marginal.

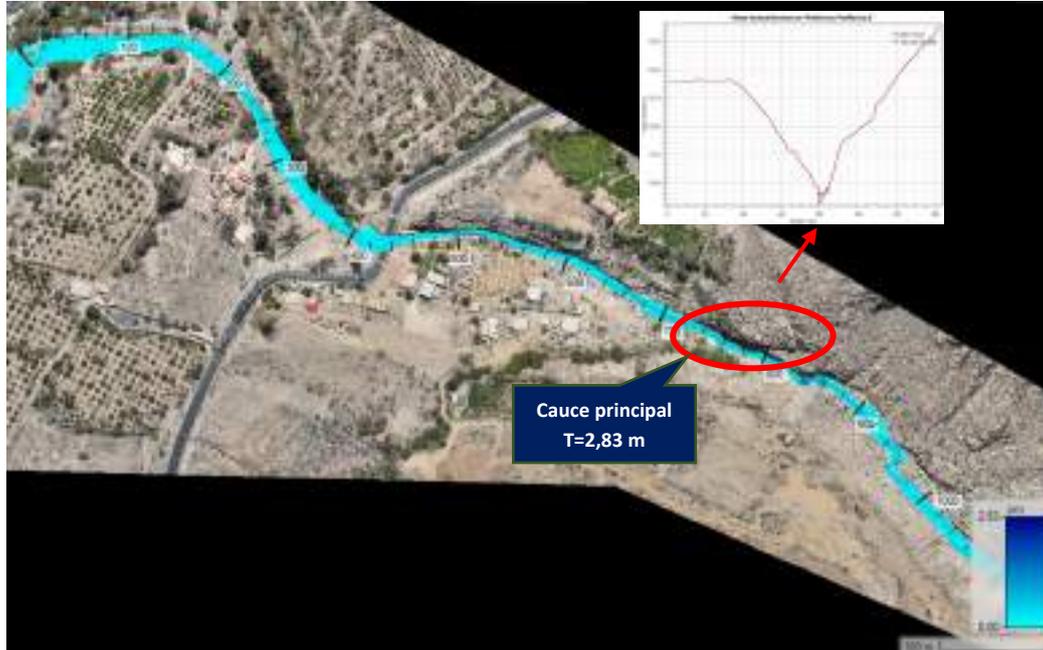
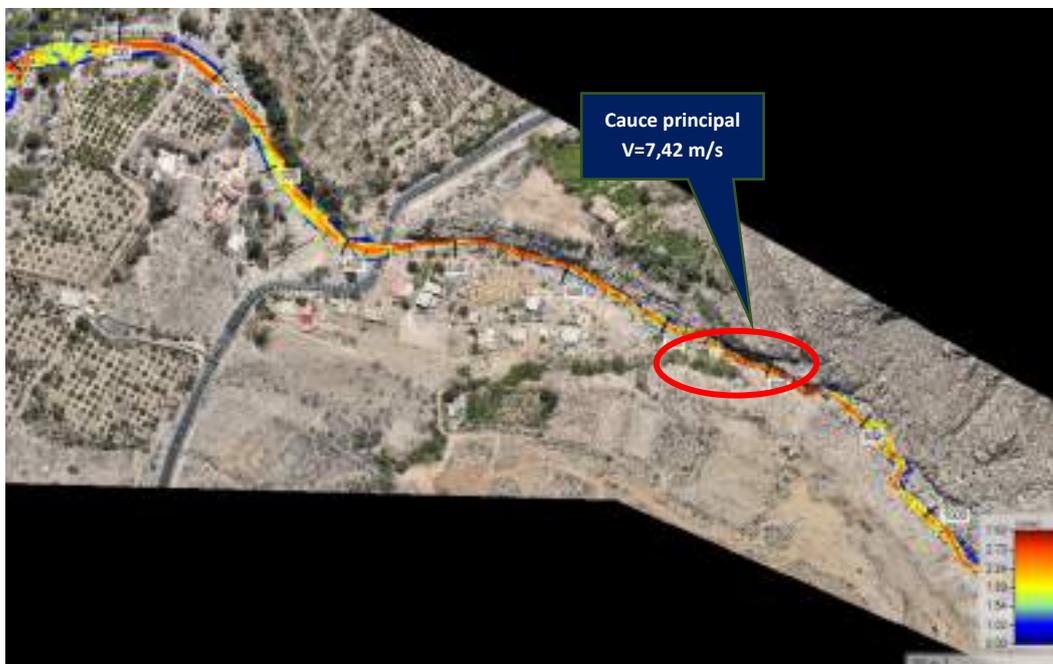
**Figura 3: Tirantes y Velocidades máximas TR 100: Tramo Km 0+000 – Km 1+000**

- Con respecto al tramo Km 0+000 hasta Km 1+000: encontramos tirantes máximos hasta 2,83 m en la progresiva Km 0+850 aproximadamente, no presenta desborde ya que la caja hidráulica de la quebrada Cañón presenta una altura de más de 10m.
- Con respecto a la velocidad máxima en este tramo, se presenta en la progresiva Km 0+820 con un valor de hasta 7,42 m/s.

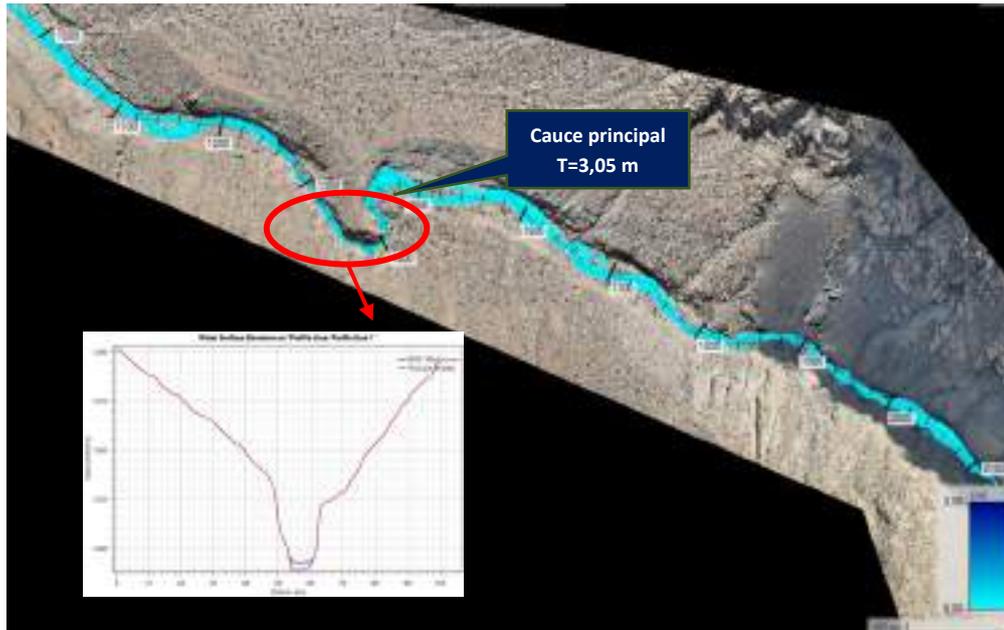
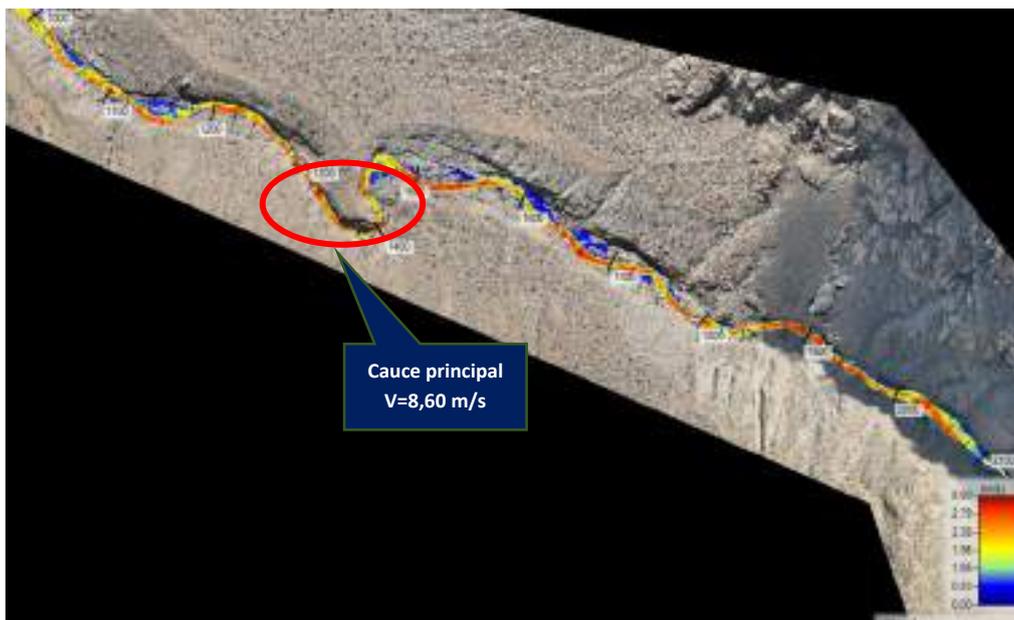
**Figura 4: Tirantes y Velocidades máximas TR 100 : Tramo Km 1+000 – Km 2+000**

- Con respecto al tramo Km 1+000 hasta Km 2+000: encontramos tirantes máximos hasta 3,05 m en la progresiva Km 1+300 aproximadamente, no presenta desborde

ya que la caja hidráulica de la quebrada Cañón presenta una altura de más de 10m.

- Con respecto a la velocidad máxima en este tramo, se presenta en la progresiva Km 1+300 con un valor de hasta 8,60 m/s.

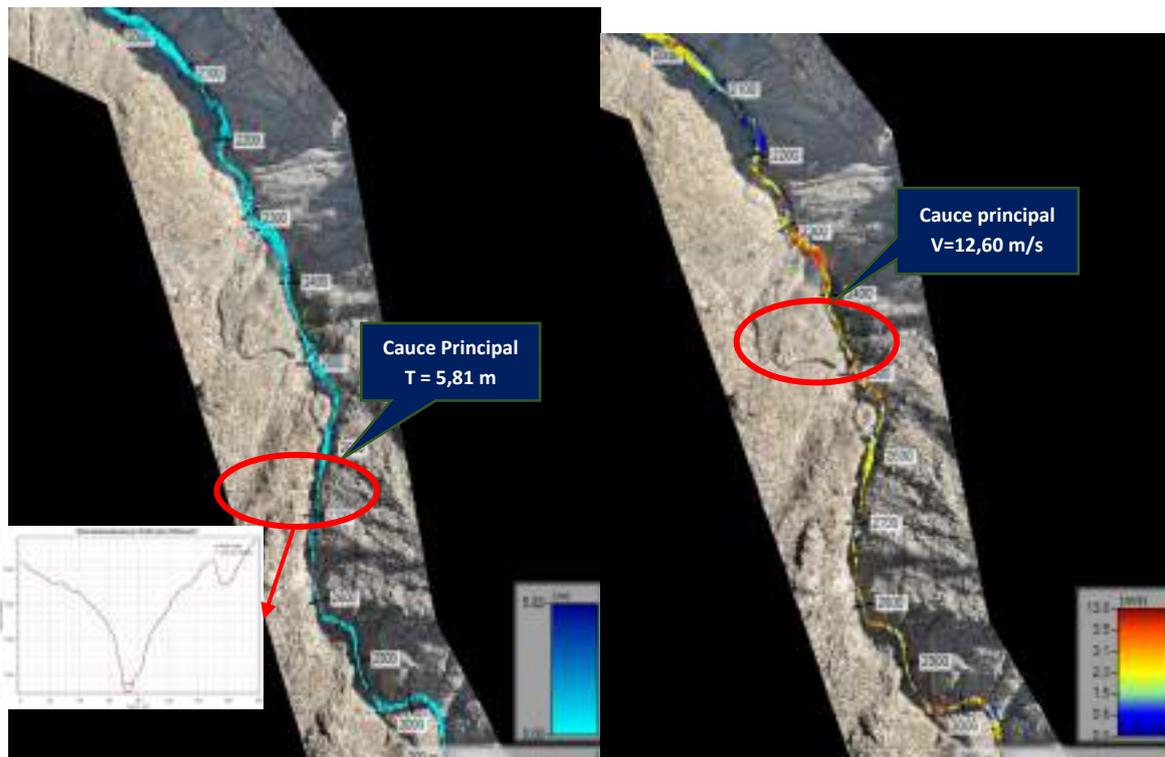
**Figura 5: Tirantes y Velocidades máximas TR 100: Tramo Km 2+000 – Km 3+000**

- Con respecto al tramo Km 2+000 hasta Km 3+000: encontramos tirantes máximos hasta 5,81 m en la progresiva Km 2+700 aproximadamente, no presenta desborde ya que la caja hidráulica de la quebrada Cañón presenta una altura de más de 10m.
- Con respecto a la velocidad máxima en este tramo, se presenta en la progresiva Km 2+500 con un valor de hasta 12,60 m/s.

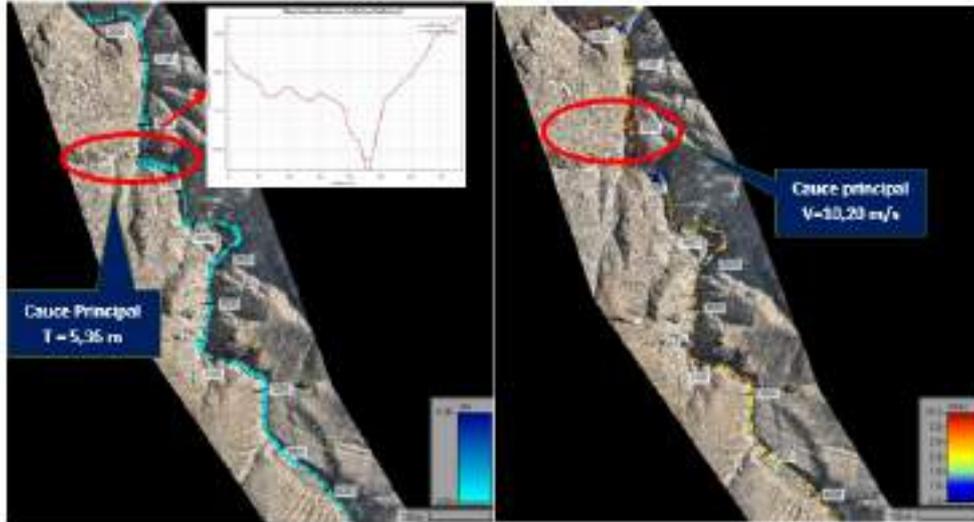
Figura 6: Tirantes y Velocidades máximas TR 100: Tramo Km 3+000 – Km 4+000

- Con respecto al tramo Km 3+000 hasta Km 4+000: encontramos tirantes máximos hasta 5,36 m en la progresiva Km 3+250 aproximadamente, no presenta desborde ya que la caja hidráulica de la quebrada Cañón presenta una altura de más de 10m.
- Con respecto a la velocidad máxima en este tramo, se presenta en la progresiva Km 3+200 con un valor de hasta 12,60 m/s.

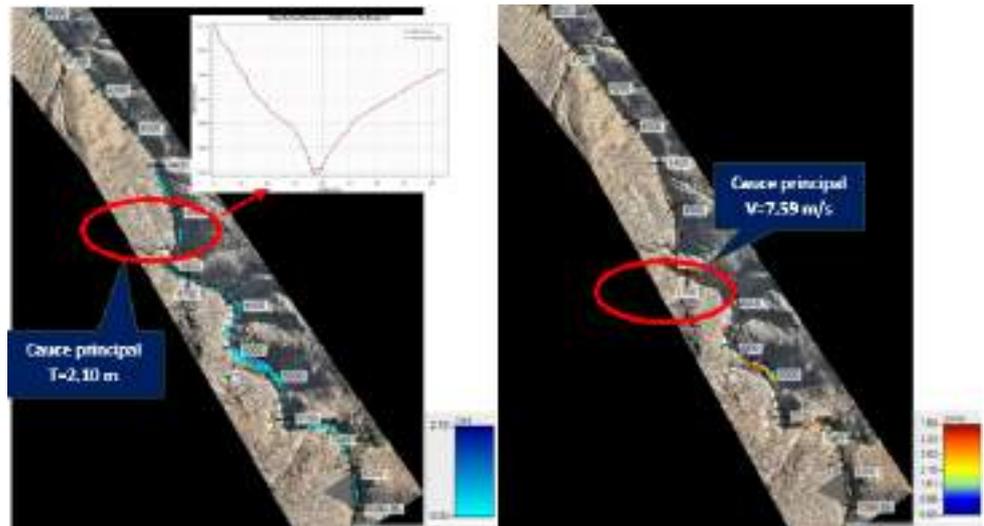
Figura 7: Tirantes y Velocidades máximas TR 100: Tramo Km 4+000 – Km 5+380

- Con respecto al tramo Km 4+000 hasta Km 5+380: encontramos tirantes máximos hasta 2,10 m en la progresiva Km 4+500 aproximadamente, no presenta desborde ya que la caja hidráulica de la quebrada Cañón presenta una altura de más de 10m.
- Con respecto a la velocidad máxima en este tramo, se presenta en la progresiva Km 4+00 con un valor de hasta 7,59 m/s.

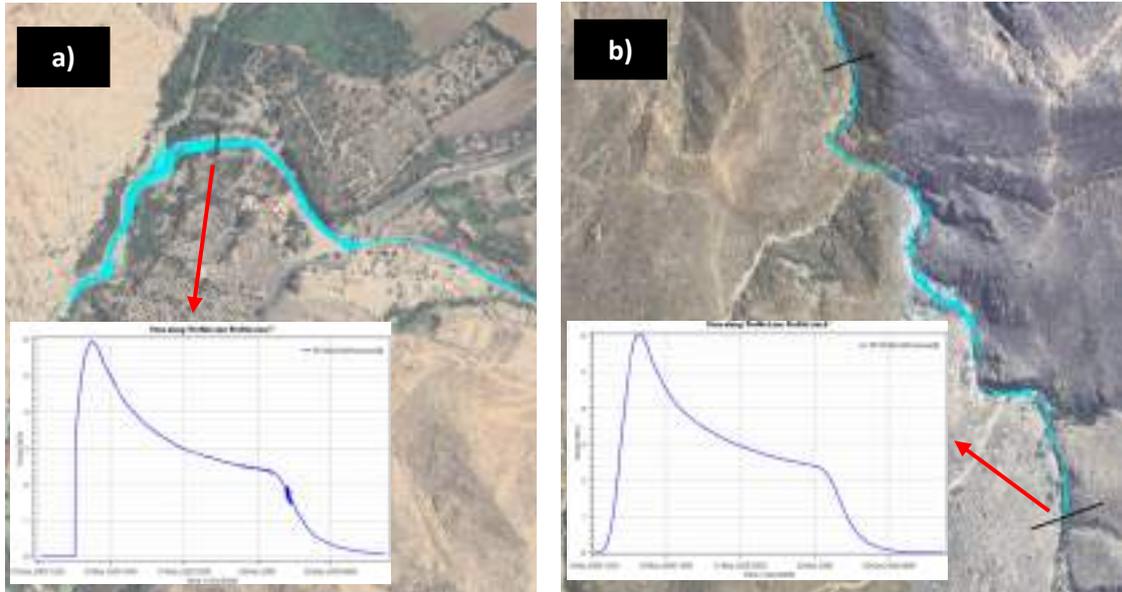
**Figura 8: Hidrograma de entrada y salida: TR 100 años – Parte alta y baja**

- En la zona alta, observamos que el caudal de entrada es 6,034 m<sup>3</sup>/s y en la zona baja, es decir en la salida el caudal es de 5,939 m<sup>3</sup>/s; discurriendo por dicha zona.

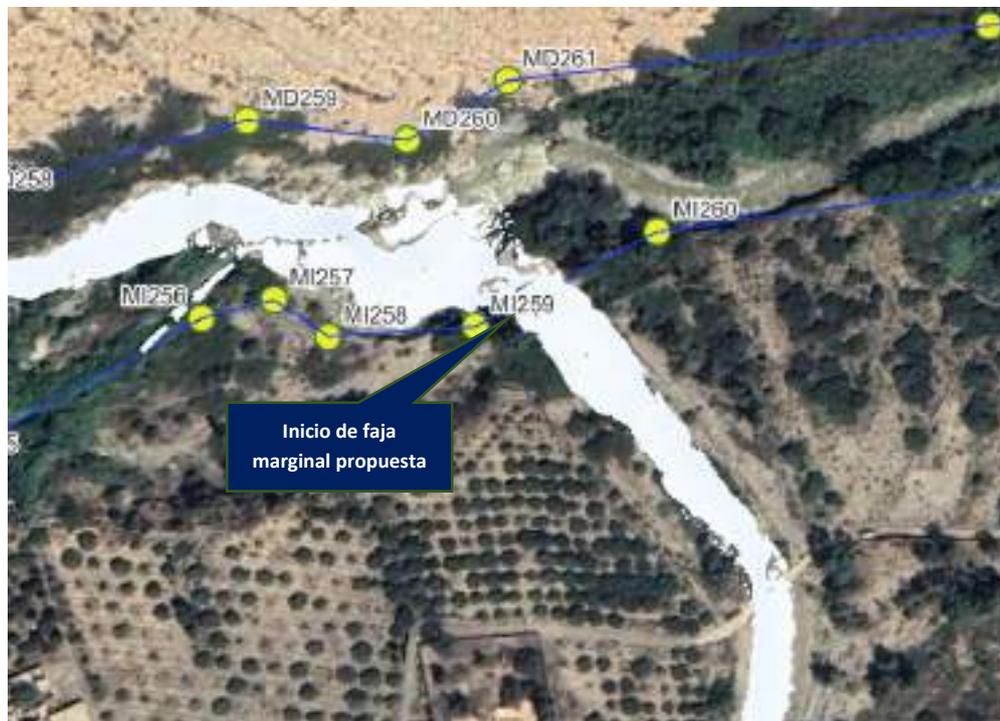
**Figura 9: Punto de inicio de propuesta de faja marginal – Quebrada Cañón**

- b) El hito inicial de la faja marginal de la quebrada Cañón comenzará a partir de la faja marginal delimitada en el río Chillón, específicamente entre los hitos MI-259 y MI-260 de su margen izquierda, aprobadas mediante la Resolución Directoral N°0512-2024-ANA-AAA.CF en la fecha de 2024-05-17.

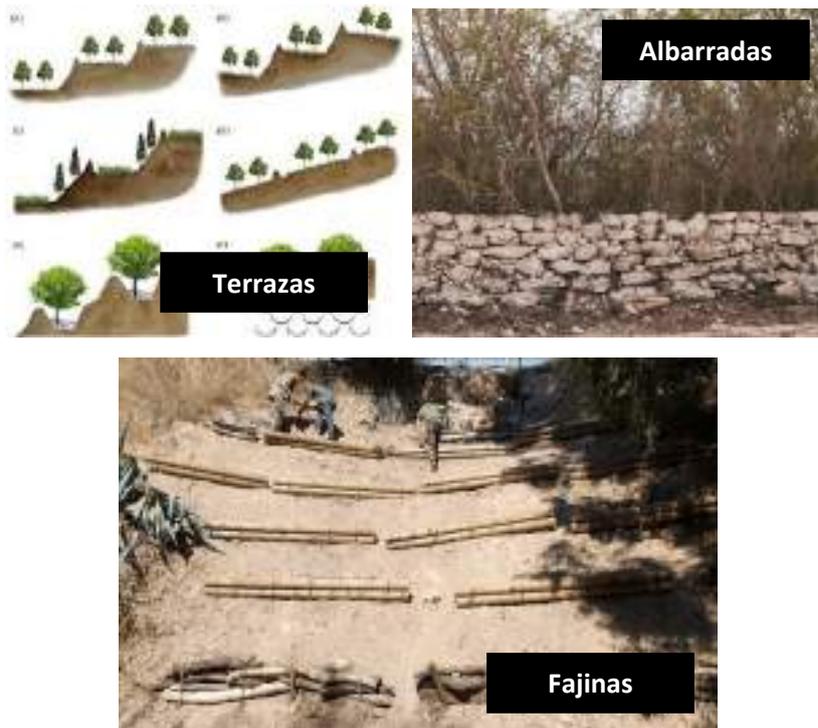
Figura 10: Alternativas de reforestación

**Reforestación:** Para proteger la cuenca receptora, una de las acciones a realizar es la reforestación. Según García Najera afirma «La vegetación abarca el bosque propiamente dicho, es la más eficaz protección del suelo, ya que ésta afecta a toda la considerable profundidad a que alcanzan las raíces de los árboles»... «Además, a la protección debida a los árboles suele sumarse la de las hierbas y matorral que pueden crecer bajo aquellos; y cuando se trata de especies que no permiten el desarrollo de un subpiso, ello es debido a la abundancia de raíces ya que estas especies forman una cubierta muy tupida y espesa factores ambos que ofrecen una protección efficacísima. Para poder establecer la reforestación se requieren obras como terrazas, bancales, drenajes, albarradas, palizadas, fajinas y barreras vivas.

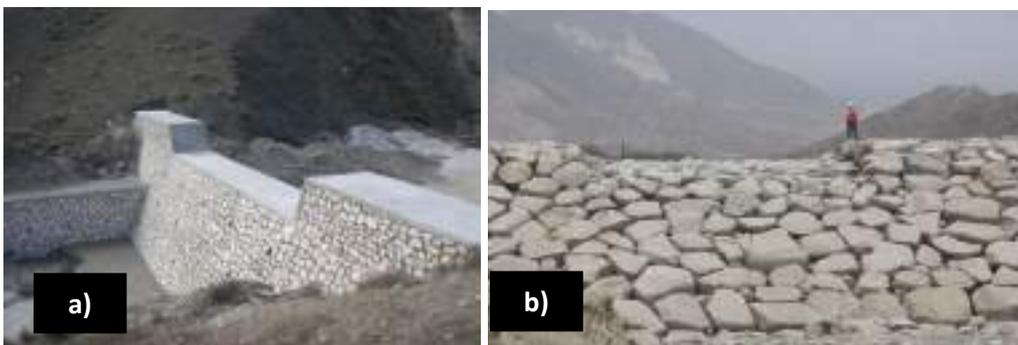
**Figura 11: Dique de retención de sólido de mampostería (a) y roca (b)**

- **Diques.** Son estructuras transversales a la dirección del flujo de la quebrada y tienen por objeto regular los caudales en épocas de crecimiento o promover la sedimentación aguas arriba de tal manera que se formen colchones de sedimentos y un escalonamiento a lo largo del cauce.

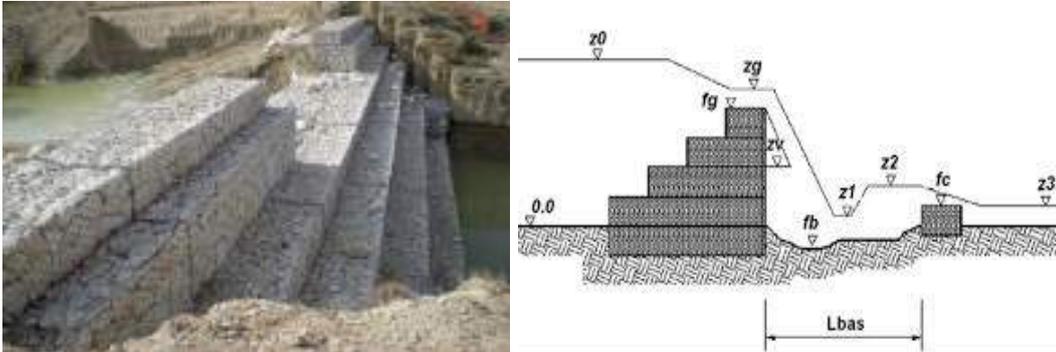
**Figura 12: Dique de gavión para la corrección hidrológica**

- **Utilización de Gaviones.** La mampostería gavionada ofrece una alternativa práctica y económica especialmente: a) Cuando hay dificultades para la cimentación de una estructura rígida, b) Cuando hay disponibilidad de materiales adecuados para el relleno de los gaviones, c) Dificultad de transporte de otros materiales que no sean los gaviones vacíos y de disponibilidad de mano de obra.

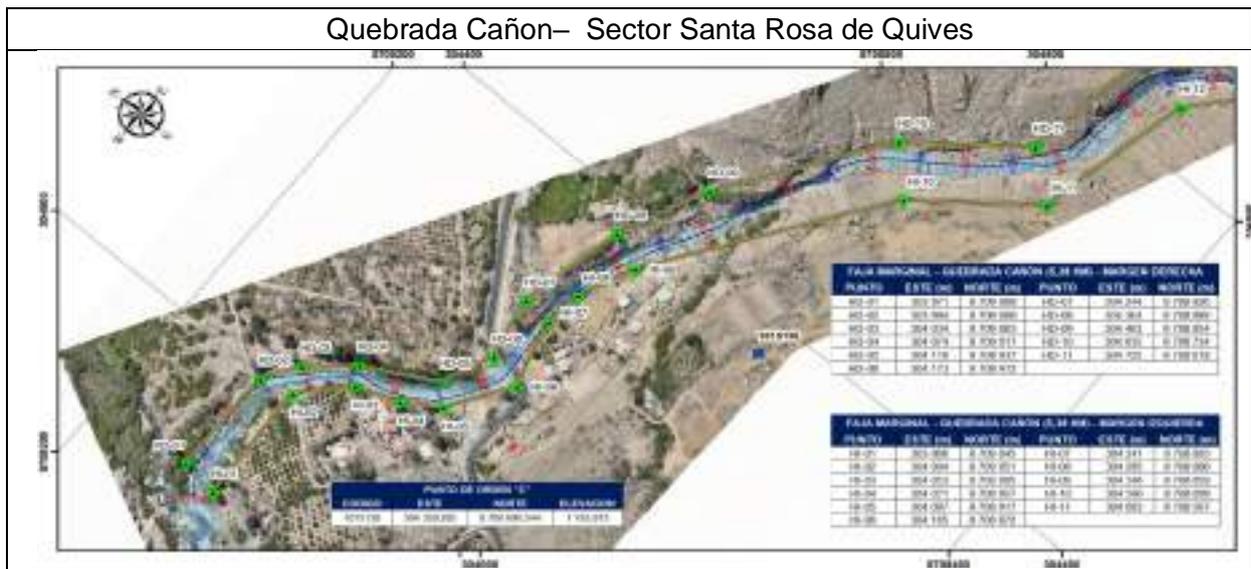
Progresiva 0+000 – 1+300  
 Margen derecho: HD01 – HD11  
 Margen izquierdo: HI01 – HI11

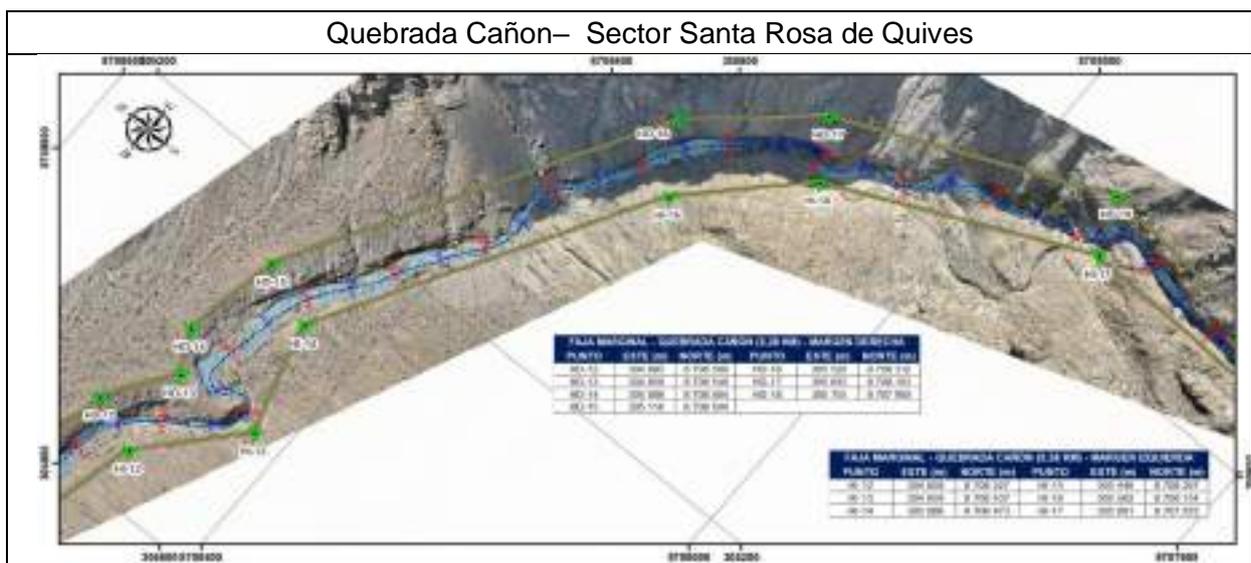
Progresiva 1+300 – 2+700  
 Margen derecho: HD12 – HD18  
 Margen izquierdo: HI12 – HI17

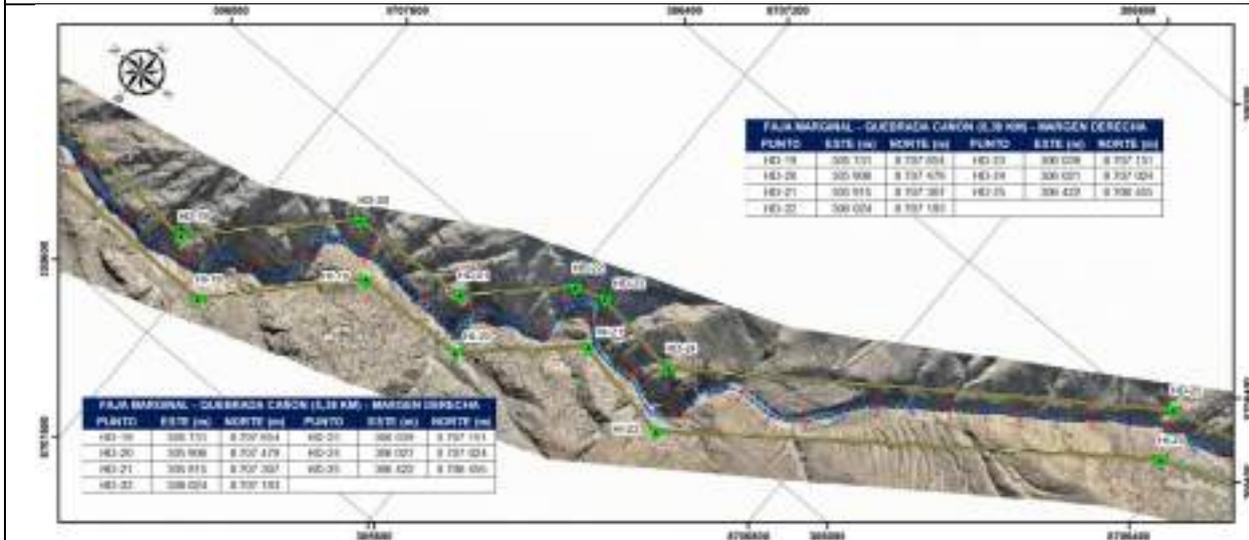
Progresiva 2+700 – 4+400  
 Margen derecho: HD19 – HD25  
 Margen izquierdo: HI18 – HI23

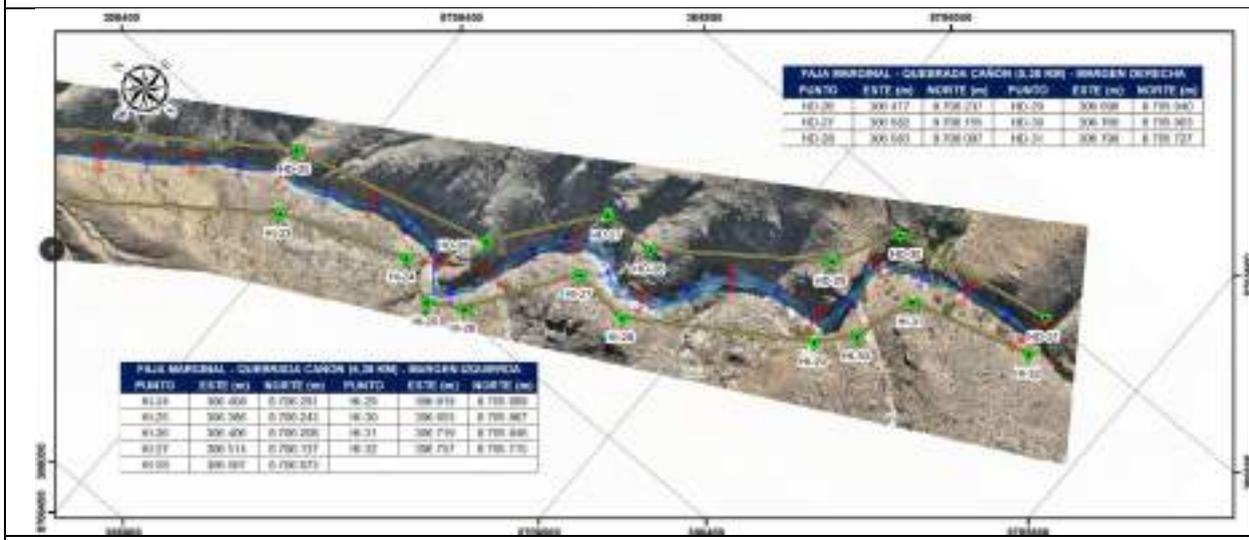
Progresiva 4+400 – 5+380  
 Margen derecho: HD26 – HD31  
 Margen izquierdo: HI24 – HI32

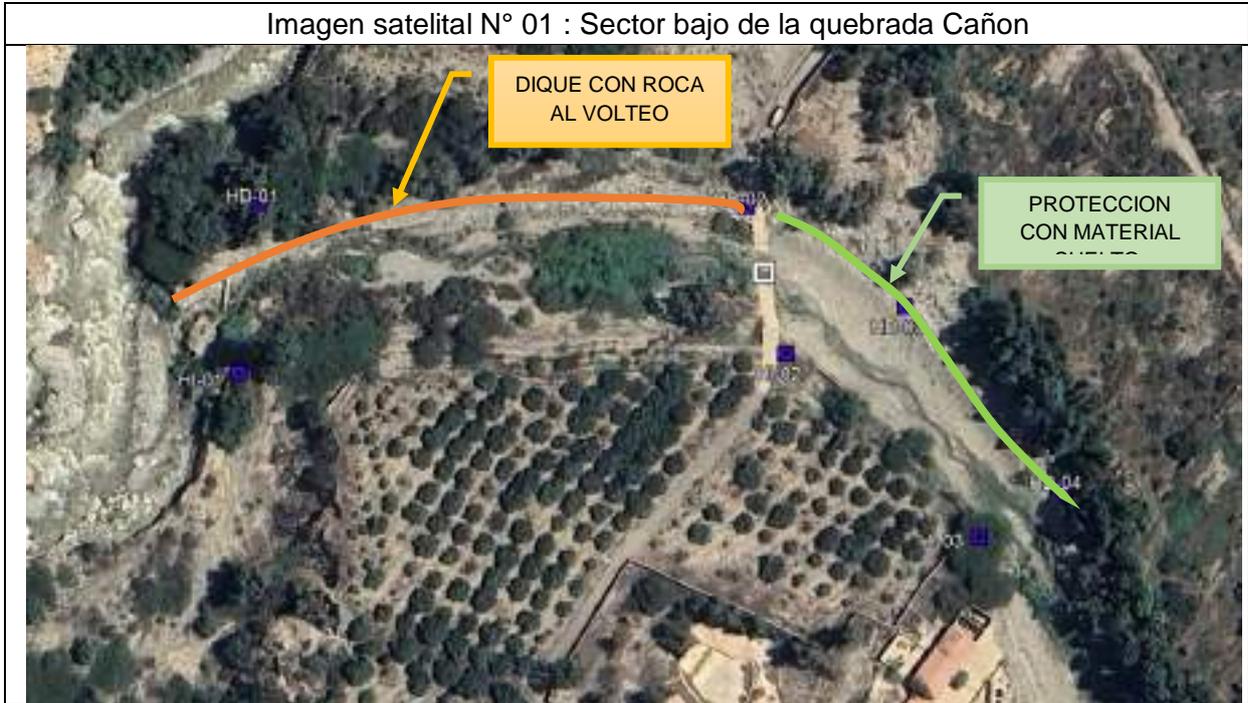
Imagen satelital N° 01 : Sector bajo de la quebrada Cañon

la conformación de dique de protección con roca al volteo, entre los hitos HD 02 – HD 04, se observa la conformación de dique con material suelto en la margen derecha de la quebrada, con respecto al cauce en dicho tramo se observa el crecimiento de plantas y arbustos por falta de limpieza y desbroce de vegetación.

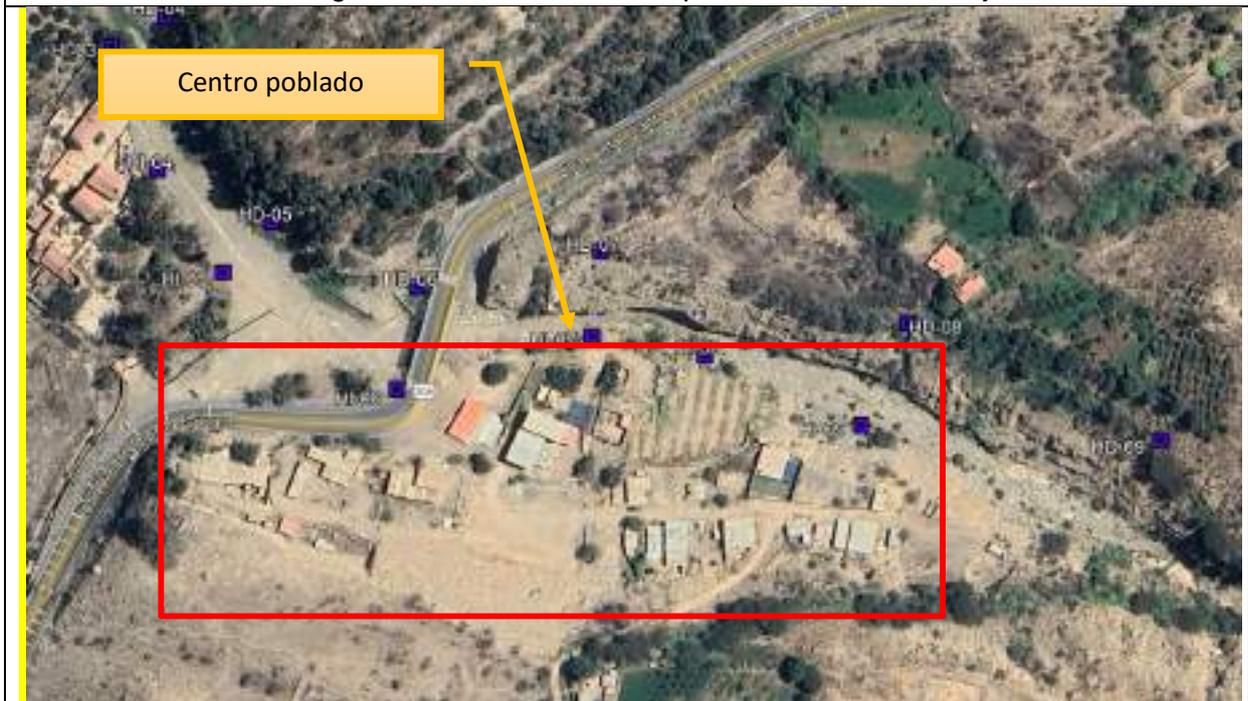
Imagen satelital N° 02: Centro poblado cerca de la Faja.

- En la zona baja de la quebrada Cañón, a la altura de los hitos HI 06 y HI 09 margen izquierda, se muestra la evidencia de intervención humana directa (centro poblado), aunque estas viviendas se ubican fuera de la propuesta de hitos de la faja, se evidencia el arrojó y acumulación de basura en el cauce de la quebrada,

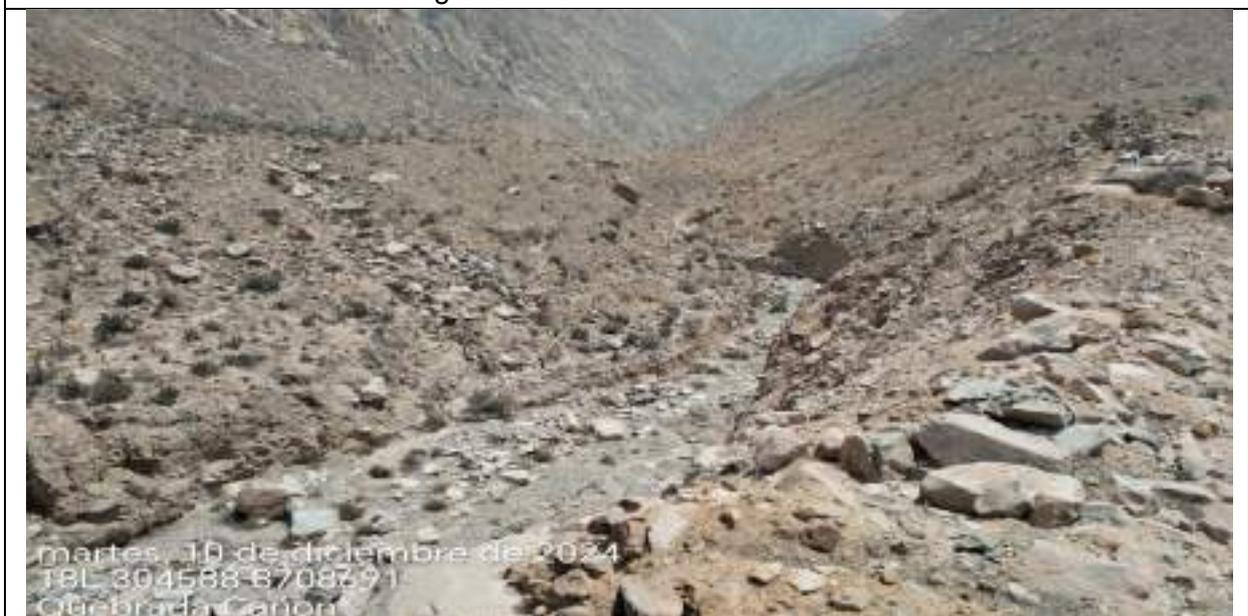
Fotografía N° 04 : Zona alta de la cuenca.

- En contraste con la zona baja, la zona media y alta de la quebrada Cañón, se muestra una nula evidencia de intervención humana directa, al menos en lo que respecta a la agricultura, construcción de asentamientos urbanos o grandes infraestructuras.
