# INFORME DE EVALUACIÓN DE RIESGO POR REPTACIÓN DE SUELOS EN EL CENTRO POBLADO SANTIAGO DE ANCHUCAYA, DISTRITO DE SANTIAGO DE ANCHUCAYA, PROVINCIA DE HUAROCHIRÍ, DEPARTAMENTO DE LIMA.

JUNIO - 2025

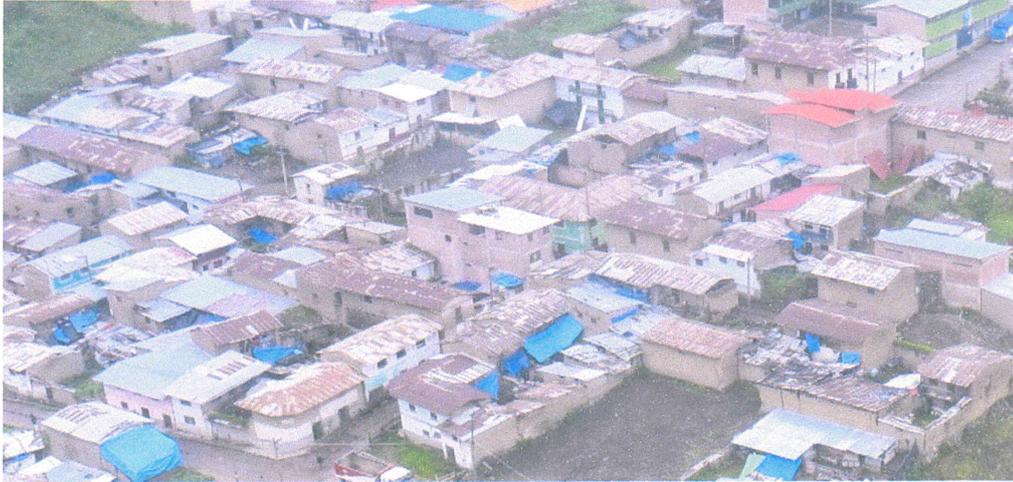
**Foto 3:** Se visualiza que en el centro poblado de Santiago de Achucuya predomina las viviendas en adobe.

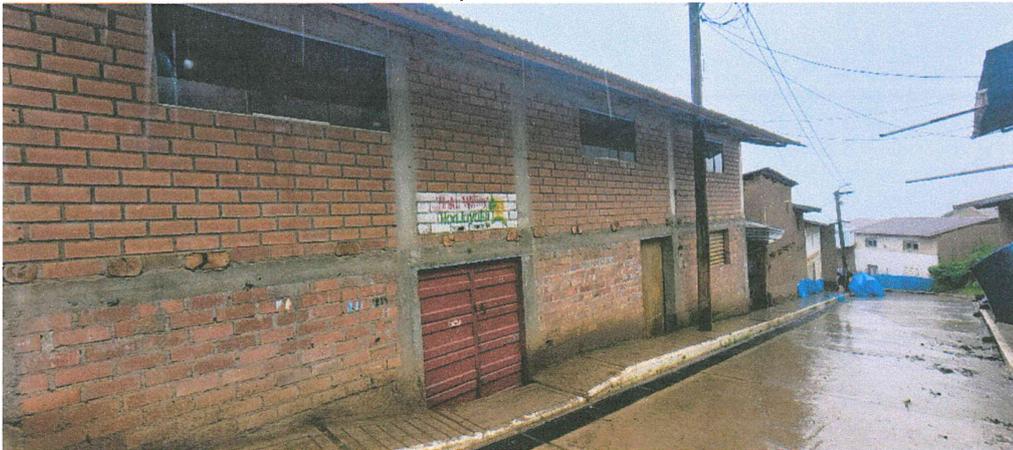
**Foto 4:** Vivienda de material noble posiblemente construida sin orientación técnica.

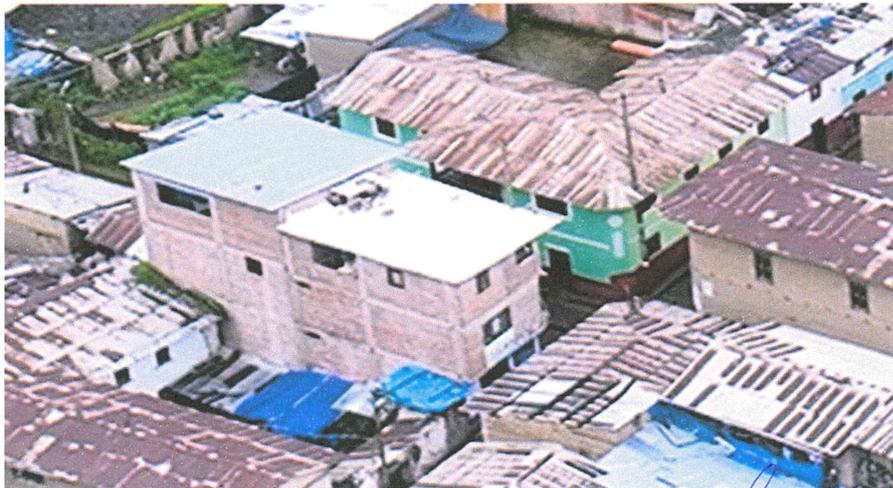
**Foto 5:** Vivienda de material noble de tres pisos, sin porcentaje de área libre y apertura de ventanas hacia el lote vecino.

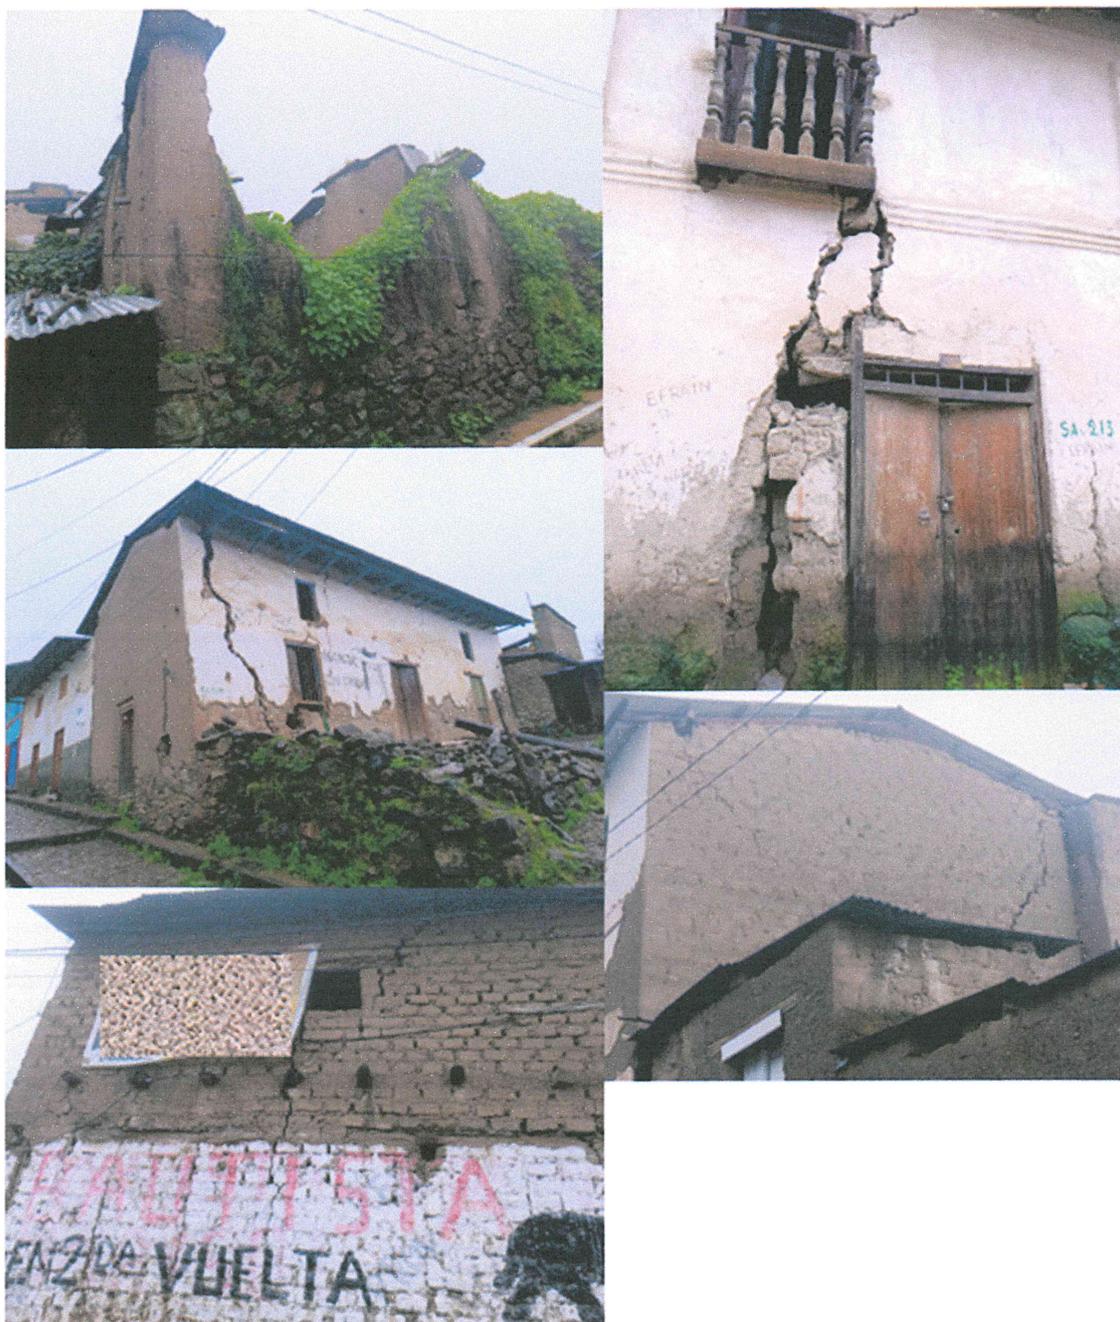
Foto 6: Edificaciones en muy mal estado

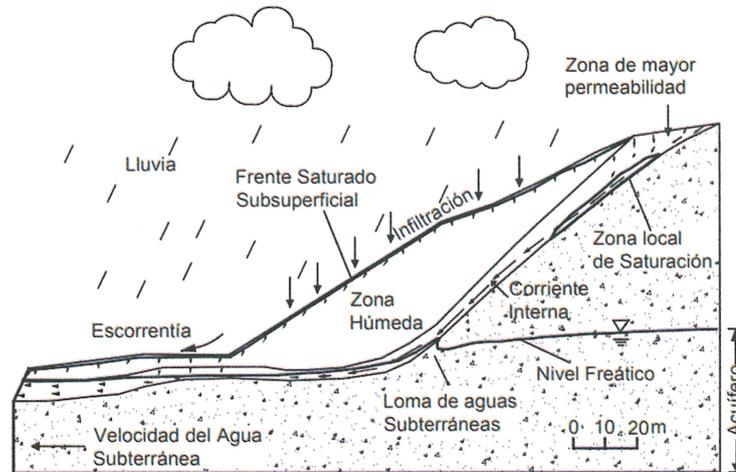
**Figura 4:** Las corrientes de agua subterránea y la infiltración, son parámetros hidrogeológicos muy importantes en el proceso de activación de deslizamientos.

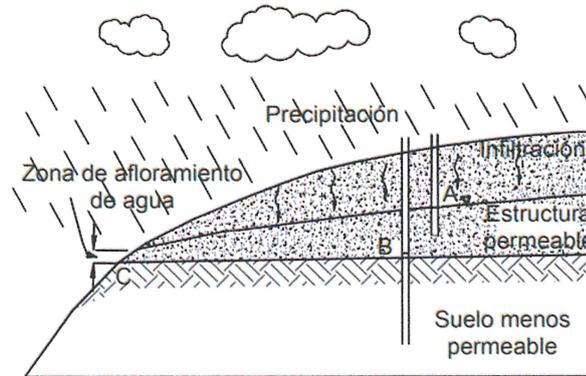
Figura 5: Formación de niveles freáticos colgados relacionados con la infiltración de las lluvias

A- Nivel de agua en el manto permeable  
B- Nivel de agua en el manto impermeable

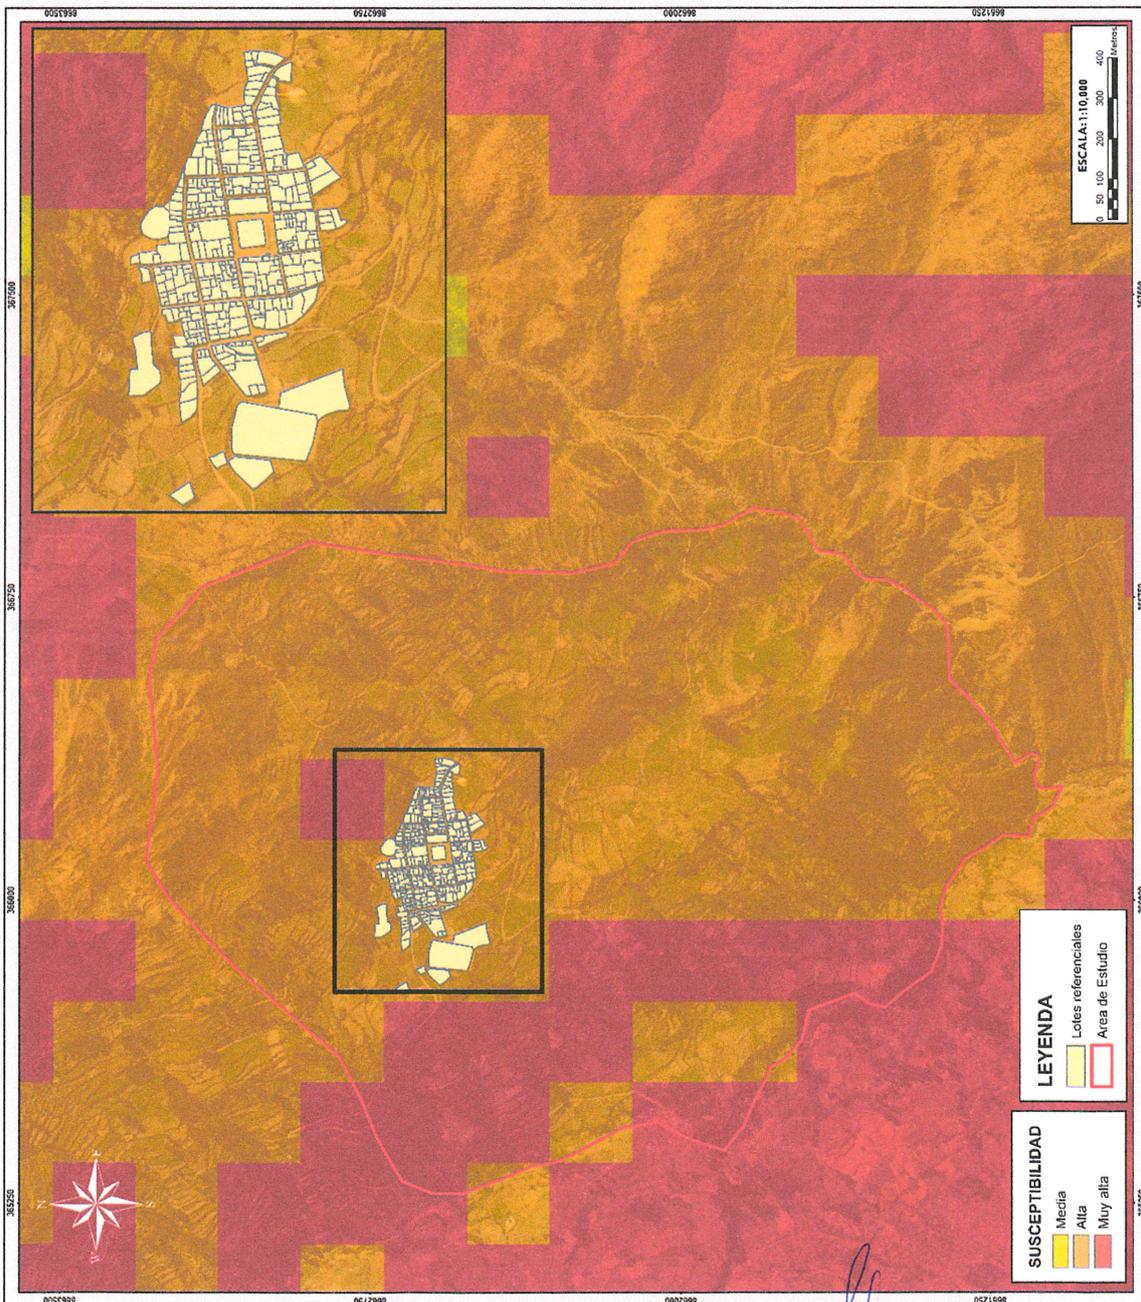
Mapa 8: Susceptibilidad por movimientos de masas

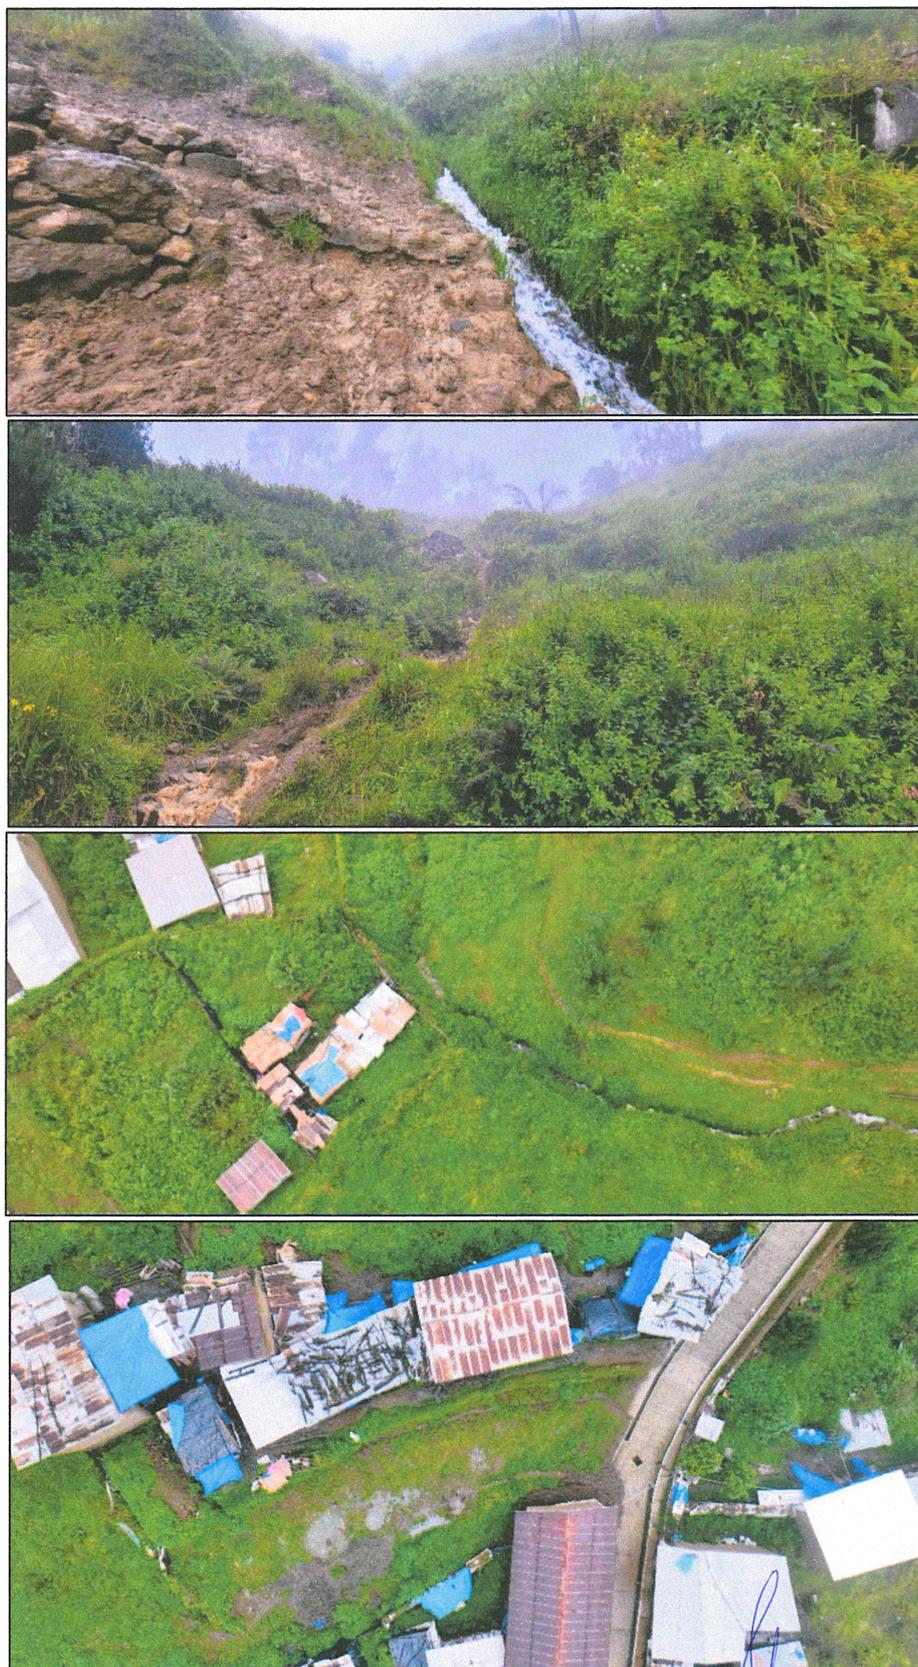
Durante una visita in situ, se observó una inadecuada gestión de los recursos hídricos, particularmente en la conducción de aguas para el riego de terrenos destinados a actividades agrícolas. En el trayecto de las canalizaciones, se pierde un alto porcentaje de agua por infiltración, y los terrenos se encuentran frecuentemente inundados e infiltrados por agua proveniente de los canales, debido a la falta de un control adecuado. Esto evidencia que las recomendaciones de J. Indacochea y el INGEMMET fueron implementadas solo de manera parcial o no se llevaron a cabo en absoluto. Como consecuencia, el riesgo de ocurrencia de movimientos en masa en la zona se incrementa significativamente. Según el mapa de susceptibilidad elaborado por el INGEMMET en 2012, el área de estudio presenta una alta susceptibilidad a la ocurrencia de movimientos en masa.

Foto 7: Identificación in situ del sistema de riego con canales hídricos

- **Cambio de sistemas de riego ineficientes**, como el riego por inundación, por métodos tecnificados como riego por goteo, aspersión o microaspersión, que permiten una mejor distribución del agua y reducen la infiltración que podría desestabilizar el suelo.

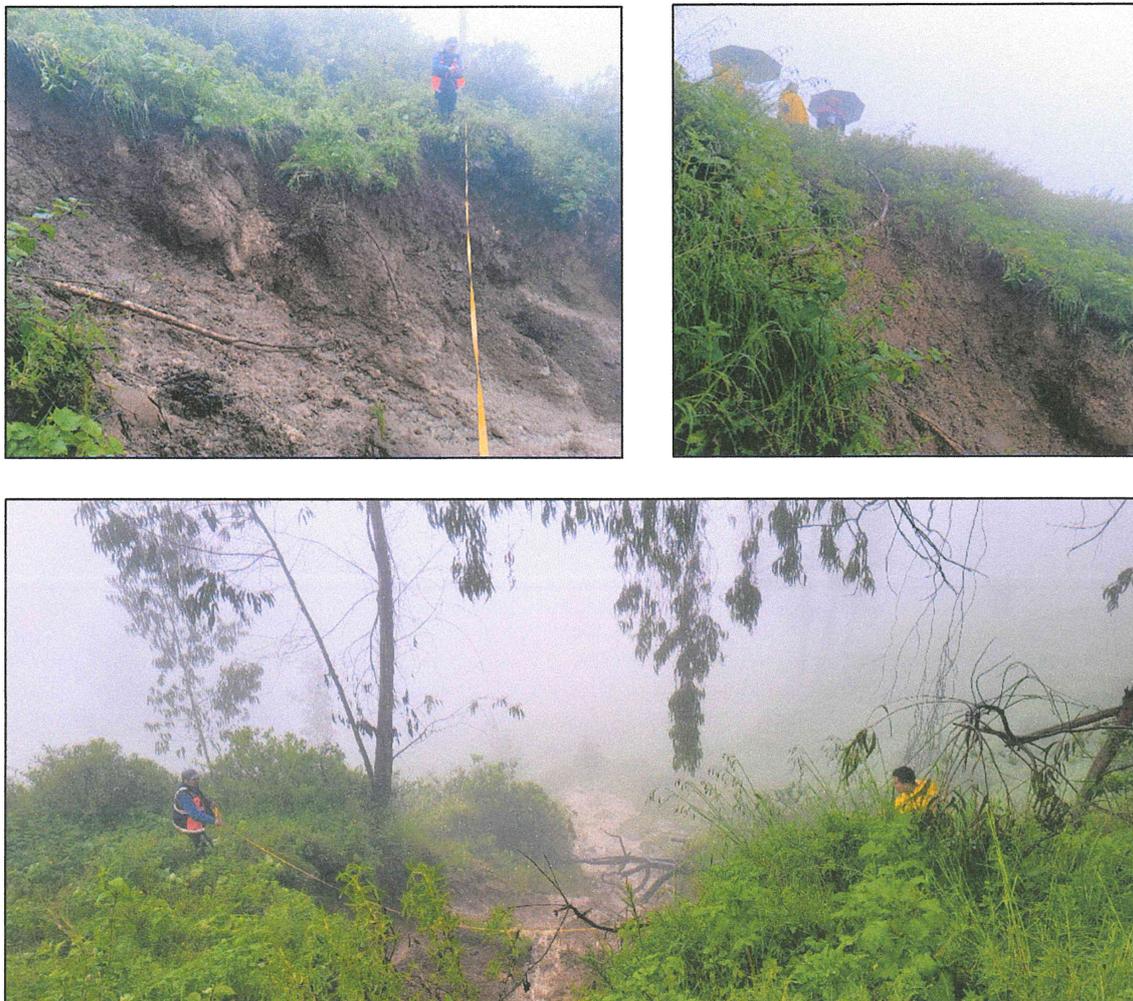
**Foto 8:** Deslizamiento de tierra con vegetación, con un ancho de 8 metros, debido a las lluvias intensas y erosión del terreno.

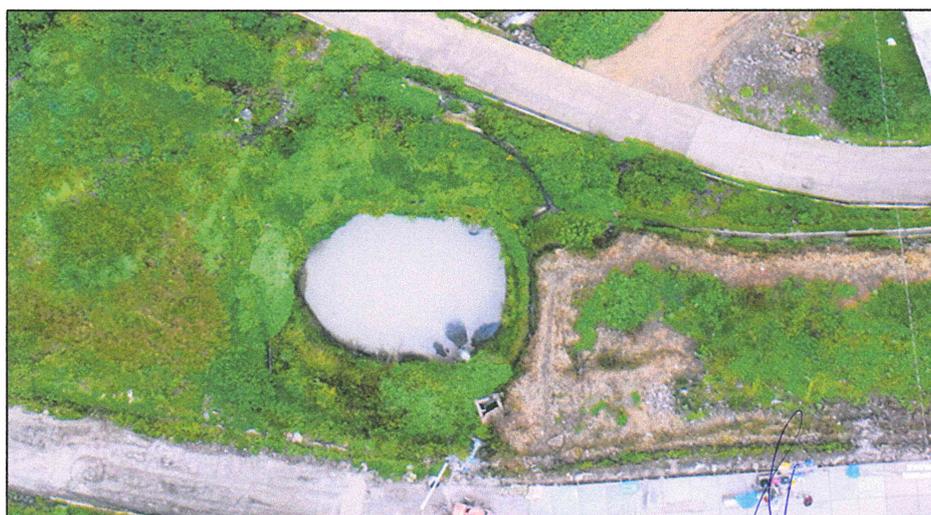
**Foto 9:** Reservorio revestido de piedra y barro en mal estado de conservación.

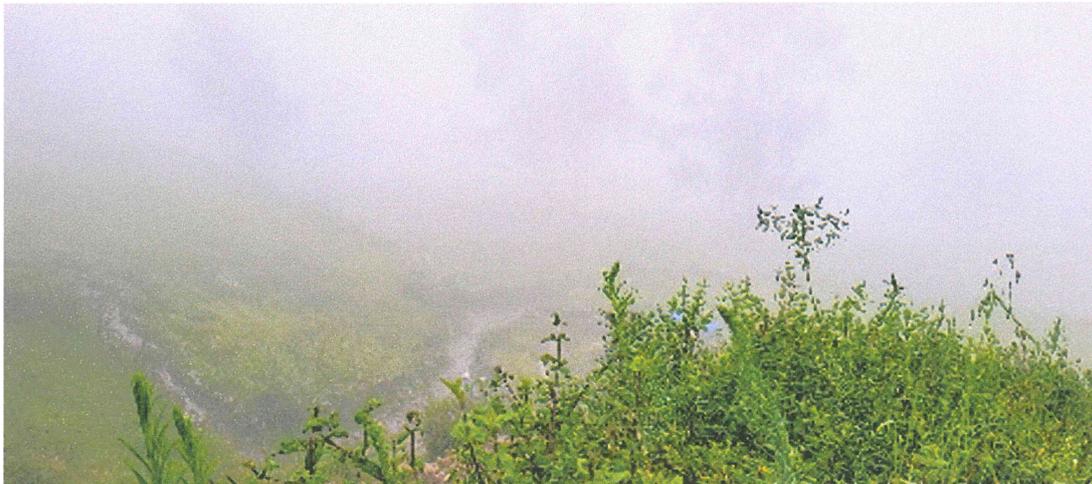
**Foto 10:** La imagen presenta una cobertura de neblina dispersa pero uniforme, reduciendo significativamente la visibilidad y generando una atmósfera opaca.

Se observa que el suelo refleja agua acumulada, indicando saturación y escasa absorción por parte del terreno. El follaje puede lucir brillante y húmedo, con gotas que permanecen adheridas a las superficies vegetales. Los canales o caminos muestran signos de erosión o acumulación de sedimentos, revelando el impacto del flujo excesivo de agua.

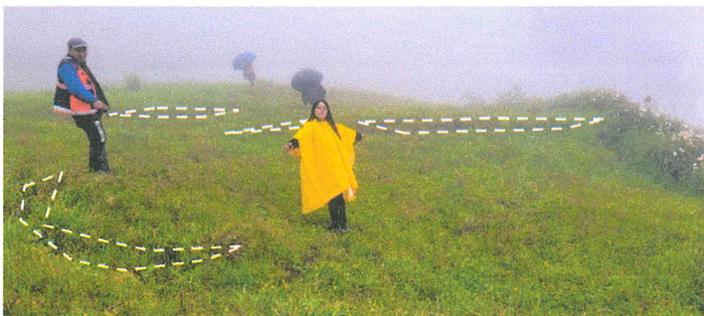
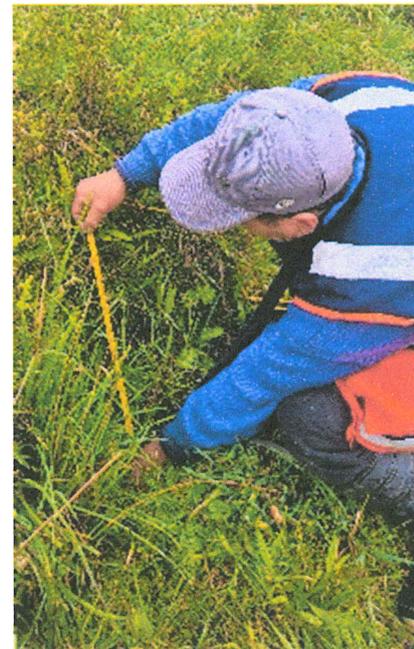
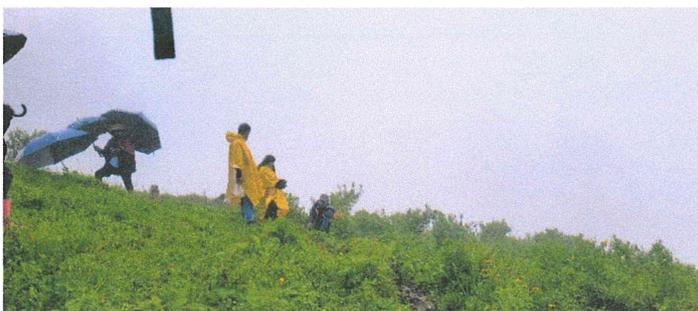
**Foto 11:** En la parte alta del centro poblado se observan asentamientos con un desnivel de hasta 40 cm, consecuencia del asentamiento gradual y continuo del terreno. Este fenómeno ha sido evidenciado desde el año 1889 y persiste hasta la actualidad.

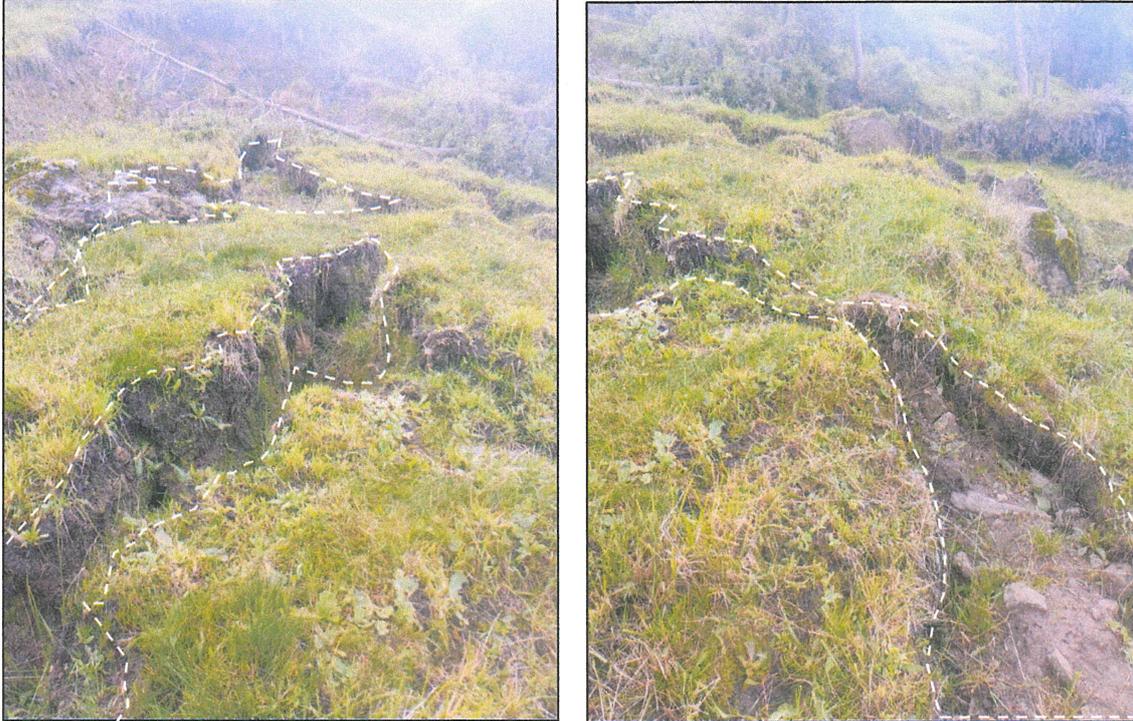
**Foto 12:** En la parte baja del centro poblado se observa un deslizamiento traslacional, que podría clasificarse como activo debido al empuje ejercido por la zona alta.

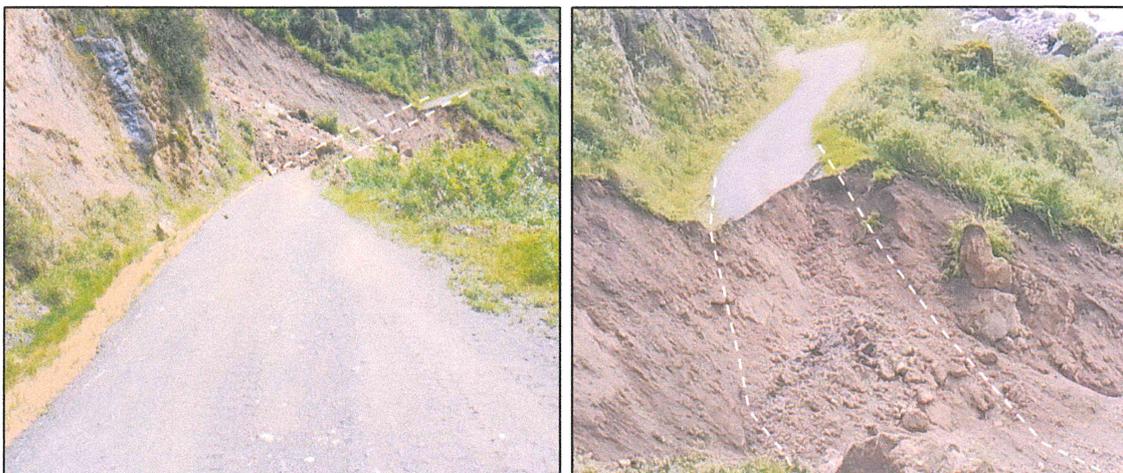
**Foto 13:** Colapso y pérdida de infraestructura de vías de comunicación debido a la inestabilidad del terreno provocada por deslizamientos de tierra.

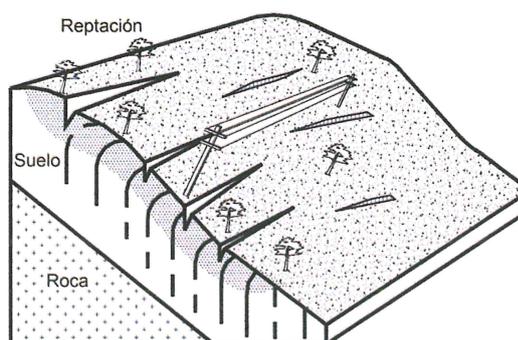
Figura 7: Esquema de un proceso de reptación

El movimiento se da en capas superiores del suelo, donde la presencia de agua juega un papel fundamental. La infiltración de agua en el suelo actúa como lubricante, además de incrementar el peso del terreno. A medida que las condiciones de humedad varían, la arcilla, un material particularmente sensible, se transforma en lodo, modificando su densidad y volumen, y causando un desplazamiento en pendiente. Las partículas del suelo tienden a moverse de manera perpendicular a la pendiente en procesos de congelación y deshielo, así como humectación y sequedad.

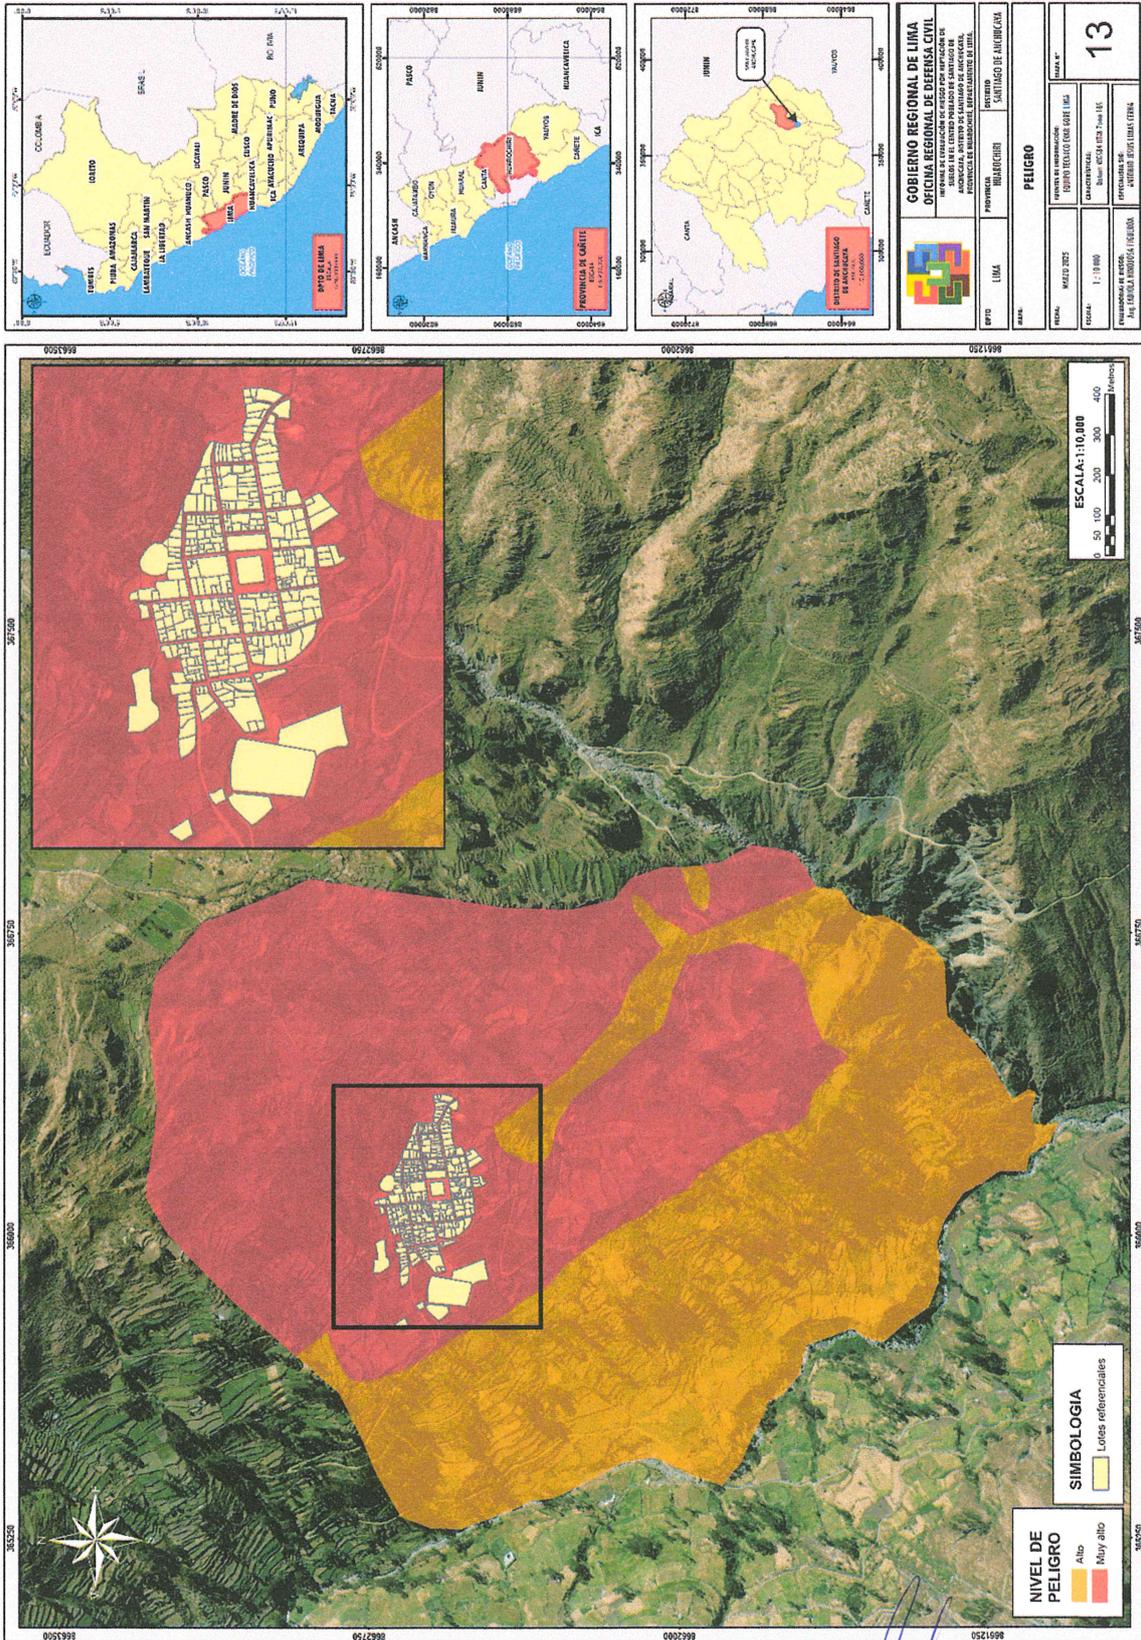
Mapa 13: Peligro correspondiente al ámbito de estudio

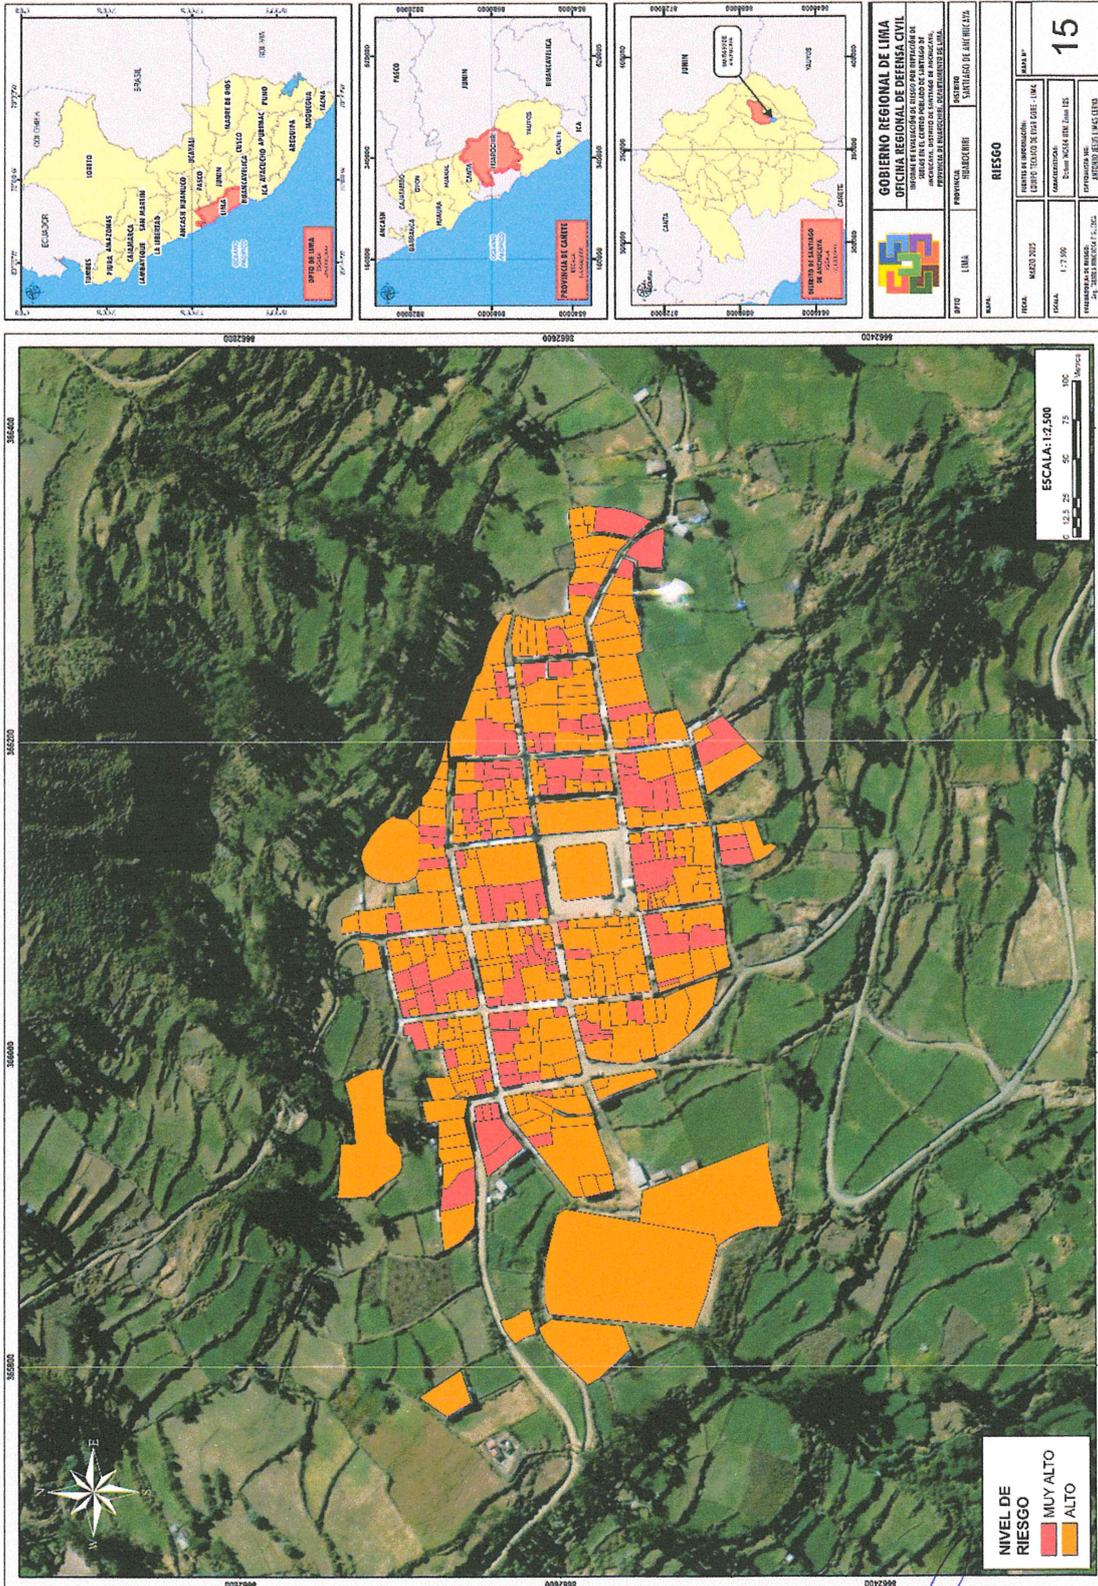
Mapa 15: Riesgo

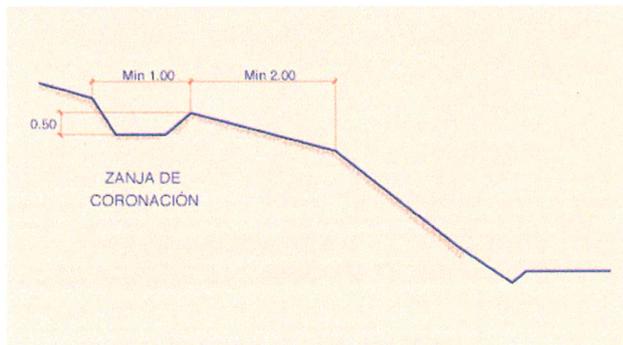
- **Construcción de drenajes superficiales** en la parte superior del escarpe, debidamente impermeabilizados para evitar la infiltración de aguas de escorrentía. Estas estructuras permitirán recolectar y desviar el agua superficial, evitando la saturación del suelo y, con ello, reduciendo significativamente el riesgo de deslizamientos.

Figura 10: Detalle de una canaleta de un drenaje superficial (zanja de coronación)

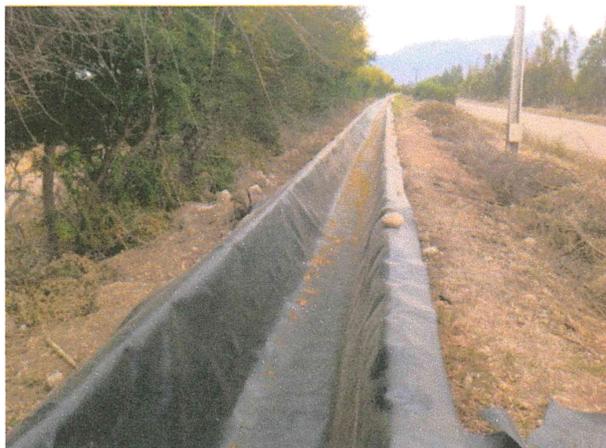
Figura 11: Zanja de coronación impermeabilizada

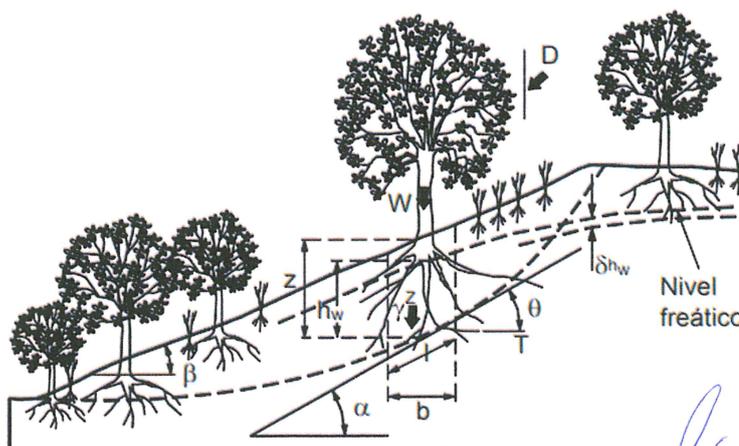
**Figura 13:** Efecto de la vegetación sobre la estabilidad de un talud. Las raíces refuerzan el suelo.
