# ESTUDIO DE EVALUACIÓN DE RIESGOS

“EVALUACIÓN DE RIESGOS ORIGINADOS POR FLUJO DE  
DETRITOS EN LA APV SAN ISIDRO LABRADOR - SANTIAGO,  
DEL DISTRITO DE SANTIAGO, PROVINCIA DE CUSCO,  
DEPARTAMENTO DE CUSCO”

- 2025 -

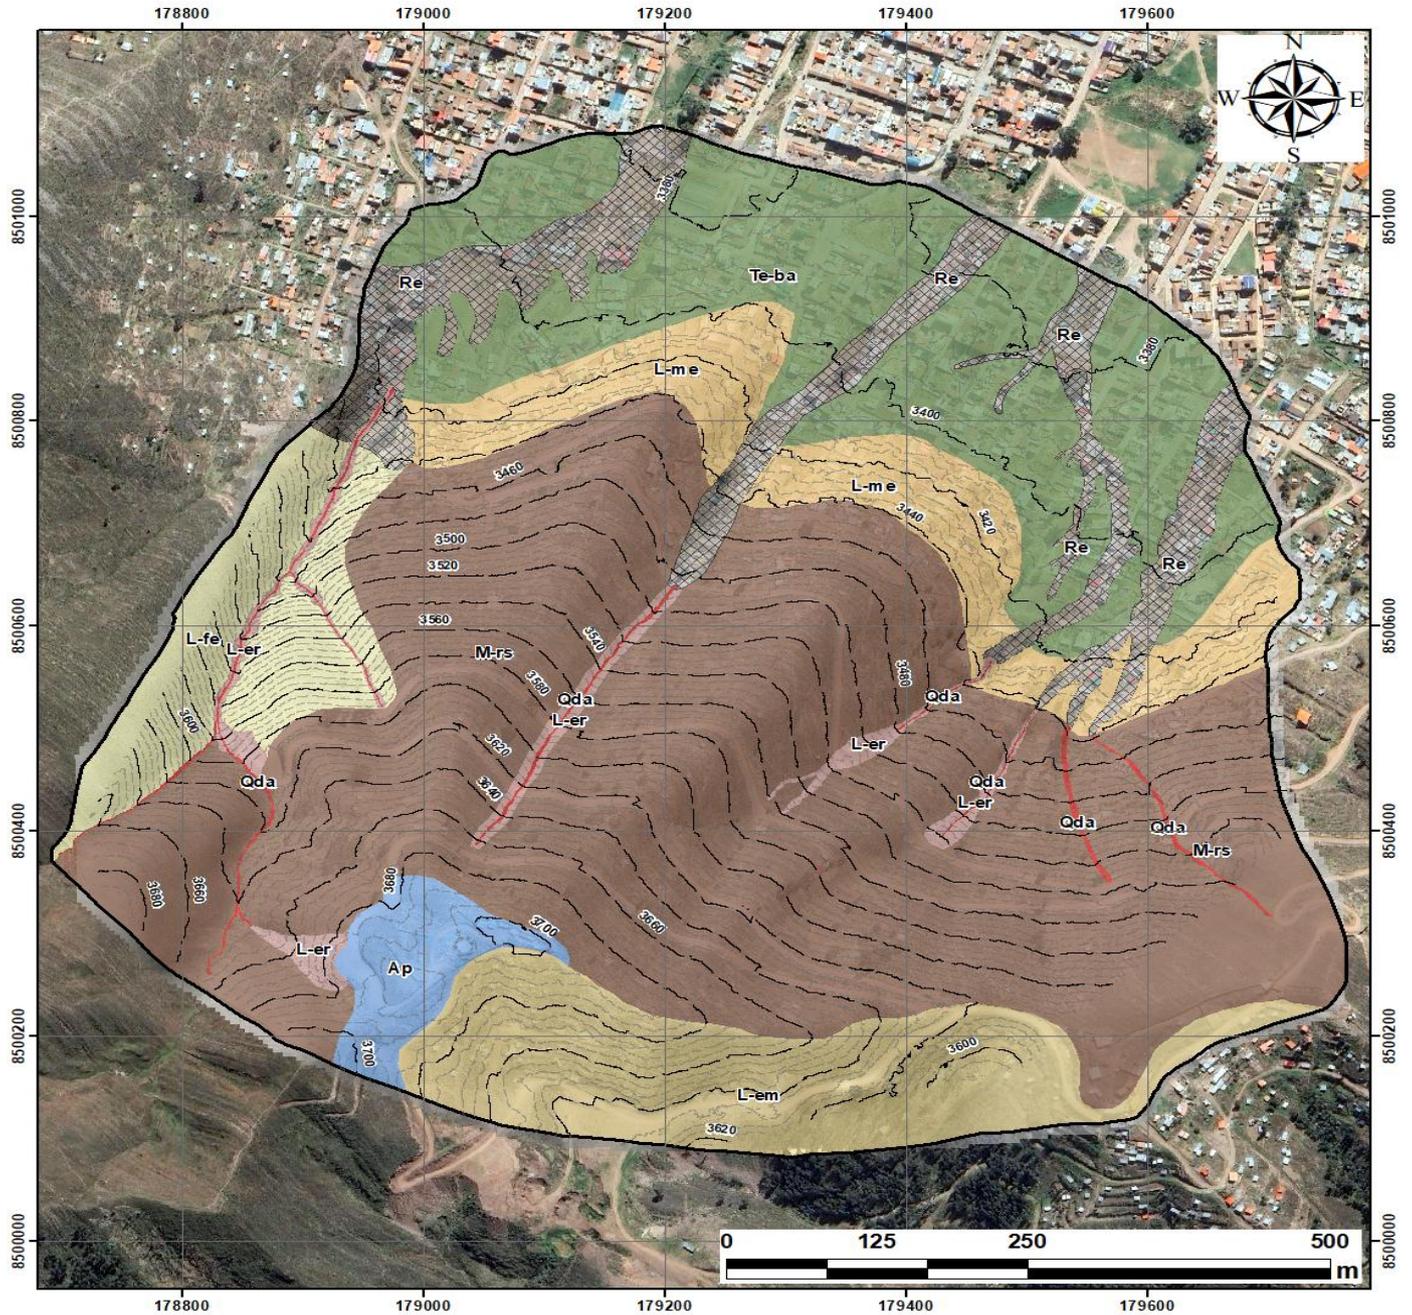
## MAPA GEOMORFOLOGICO DE LA APV SAN ISIDRO LABRADOR

LEYENDA	
UNIDADES GEOMORFOLOGICAS	
	Qda: Quebrada
	Ap: Altiplanicie
	L-me: Ladera moderadamente empinada
	L-fe: Ladera fuertemente empinada
	L-em: Ladera empinada
	L-er: Ladera erosional
	M-rs: Montaña estructural en roca sedimentaria
	Re: Superficie de Relleno
	Te-ba: Terraza baja fluvio-lacustre
	Zona_estudio_SIL

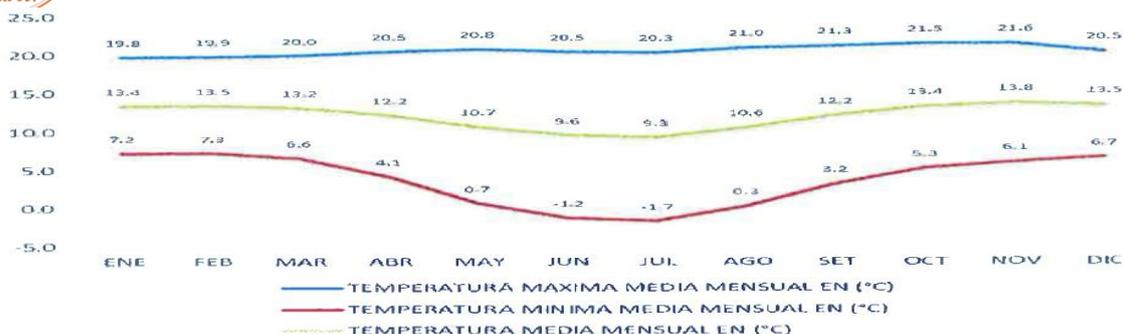
**Imagen 15 Promedio de temperatura máxima media mensual, temperatura mínima media mensual y temperatura media mensual de la estación meteorológica Granja Kayra**

Según el registro de temperatura de la estación meteorología Granja Kayra, que data del año 1964 al 2018, el mayor valor de la temperatura máxima media mensual corresponde al mes de noviembre con 21.6°C; el menor valor de la temperatura mínima media mensual corresponde al mes de julio con -1.7°C. El valor promedio de la temperatura media mensual es de 12.1°C.

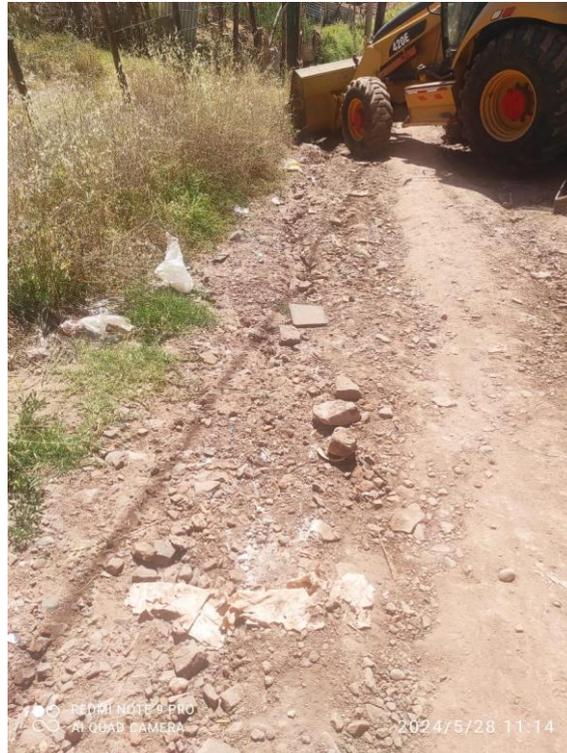
***Imagen 42 Rellenos semiconsolidados en quebrada del sector, que podrían originar flujos que afectaría al troncal***

controlan. Así mismo este material favorecido por la pendiente y las precipitaciones pluviales podrían causar probable ocurrencia de flujos de lodos.

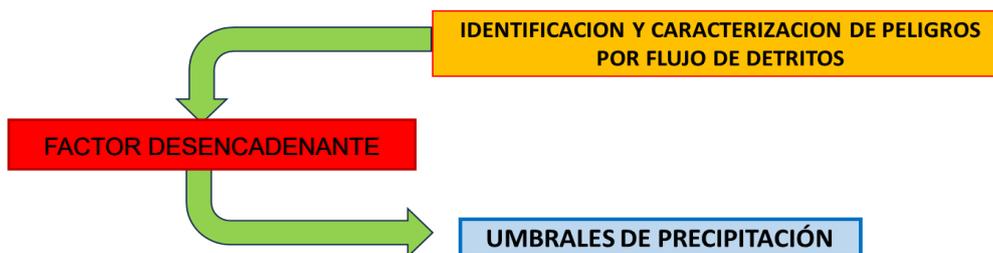
**Imagen 51 Análisis del factor desencadenante**

Para la obtención de los pesos ponderados del parámetro del factor desencadenante, se utilizó el proceso de análisis jerárquico. Los resultados obtenidos son los siguientes.

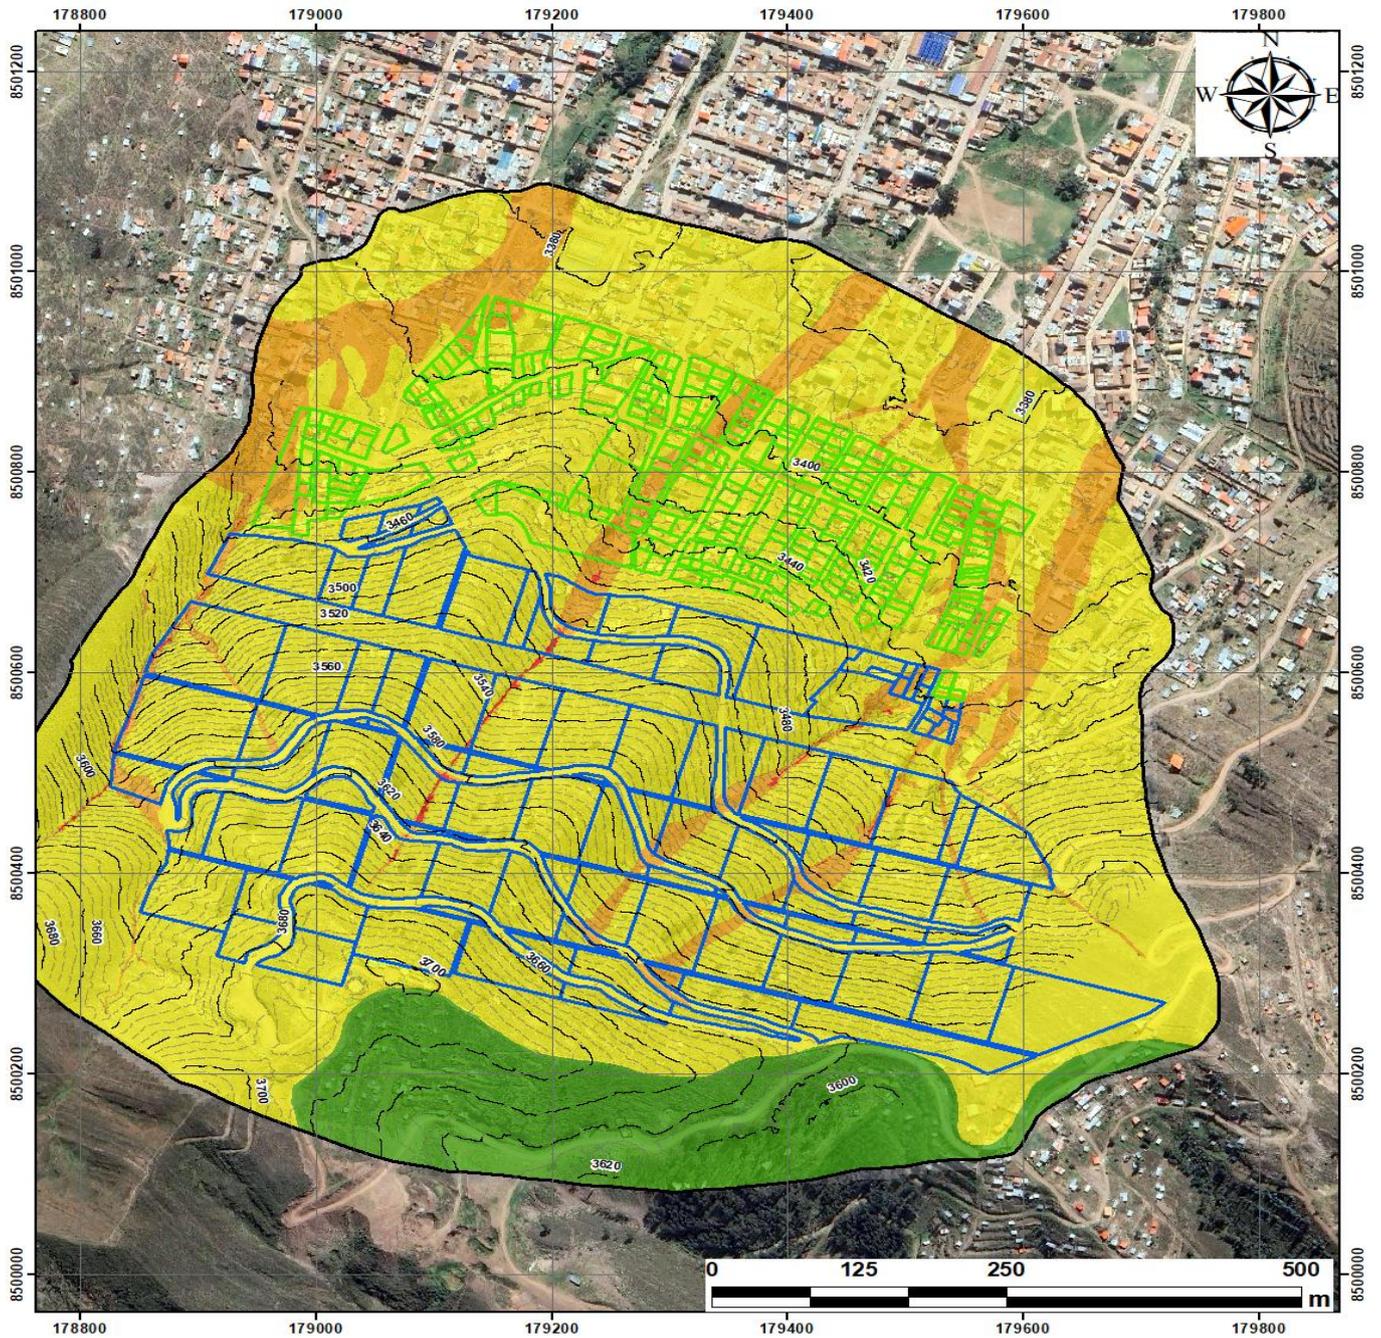
## MAPA DE PELIGRO DE LA APV SAN ISIDRO LABRADOR

LEYENDA	
N_PELIGRO	
<span style="color: green;">■</span>	PELIGRO BAJO
<span style="color: yellow;">■</span>	PELIGRO MEDIO
<span style="color: orange;">■</span>	PELIGRO ALTO
<span style="color: red;">■</span>	PELIGRO MUY ALTO

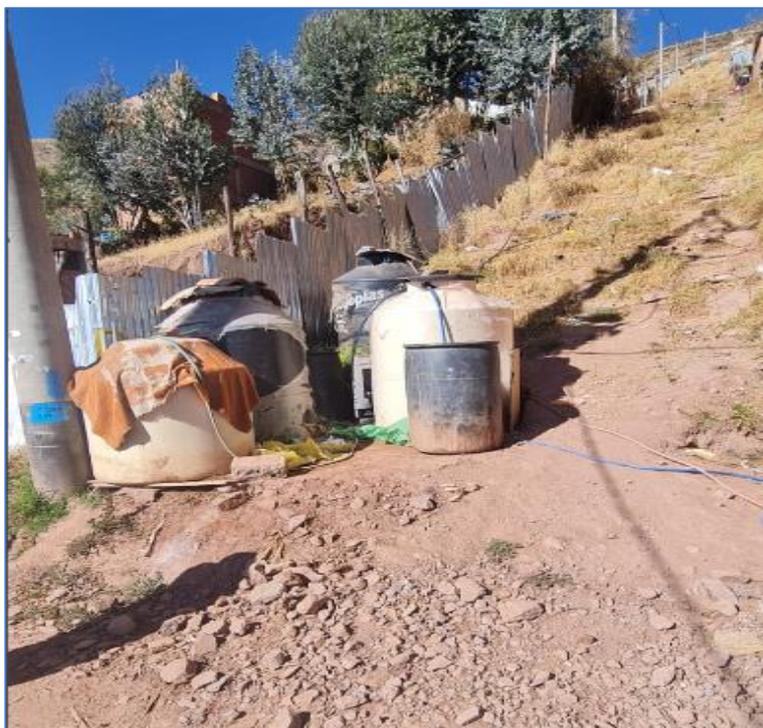
**Imagen 57 Almacenamiento de agua en la APV San Isidro Labrador**

En la APV San Isidro Labrador del Distrito de Santiago, los vecinos se organizan para almacenar agua en tanques Rotoplas.

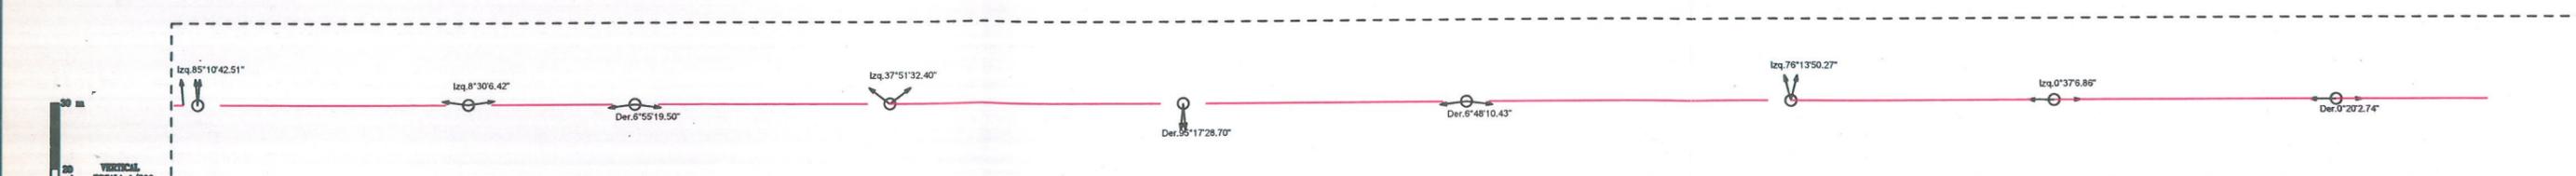
ESTACION																																																																				
DISTANCIA PARCIAL	41.03				25.26				38.83				44.74				42.98				49.34				39.98				42.56				28.66																																			
DISTANCIA ACUMULADA	350.00	352.15	357.18	362.05	368.13	373.61	379.09	384.57	390.04	393.19	398.81	404.29	409.77	414.15	418.45	424.01	429.49	434.57	440.44	446.92	451.40	457.28	462.36	467.84	473.31	478.79	484.27	489.75	495.23	500.02	507.28	512.76	518.23	523.71	529.19	534.67	540.15	544.99	550.01	555.49	560.96	566.44	571.92	577.40	582.88	588.45	594.33	599.31	604.79	610.27	615.75	621.22	626.70	631.08	634.39	638.75	644.23	649.71	655.19	660.67	666.15	671.62	676.98	681.46	686.96	692.44	697.92	700.00
COTA DE TERRENO	3414.90	3415.05	3416.88	3418.52	3420.42	3422.37	3424.38	3426.39	3428.28	3429.41	3431.10	3432.61	3434.14	3435.37	3436.99	3438.24	3439.89	3441.55	3443.36	3445.14	3446.99	3448.73	3449.82	3451.02	3452.24	3454.27	3456.83	3459.39	3461.96	3465.20	3466.05	3466.93	3468.04	3469.27	3470.50	3471.74	3472.97	3474.06	3474.91	3476.05	3477.31	3478.57	3479.82	3481.06	3482.30	3483.76	3484.04	3487.03	3490.43	3484.01	3487.63	3501.28	3504.97	3507.95	3510.18	3513.20	3516.70	3519.47	3522.28	3525.14	3528.05	3530.99	3533.86	3536.39	3539.04	3541.74	3544.48	3545.54

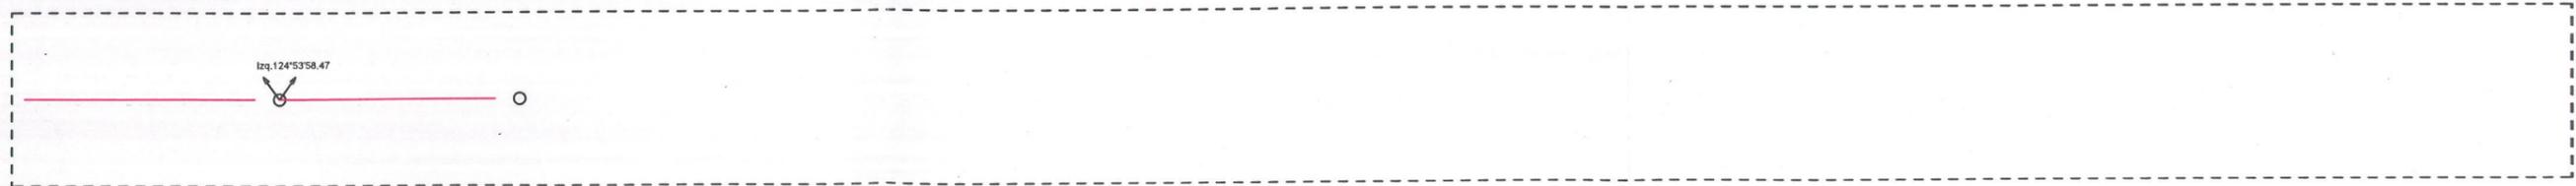
ESTACIÓN	
DISTANCIA PARCIAL	43.80      34.40
DISTANCIA ACUMULADA	1050.00, 1051.51, 1057.28, 1062.76, 1068.24, 1074.81, 1080.29, 1086.43, 1091.25, 1096.73, 1102.21, 1107.68, 1114.26, 1120.83
COTA DE TERRENO	3680.40, 3680.11, 3679.31, 3678.57, 3677.88, 3677.12, 3676.56, 3675.97, 3675.17, 3674.46, 3673.70, 3672.99, 3672.26, 3671.55
TIPO DE TERRENO	
PROPIETARIO

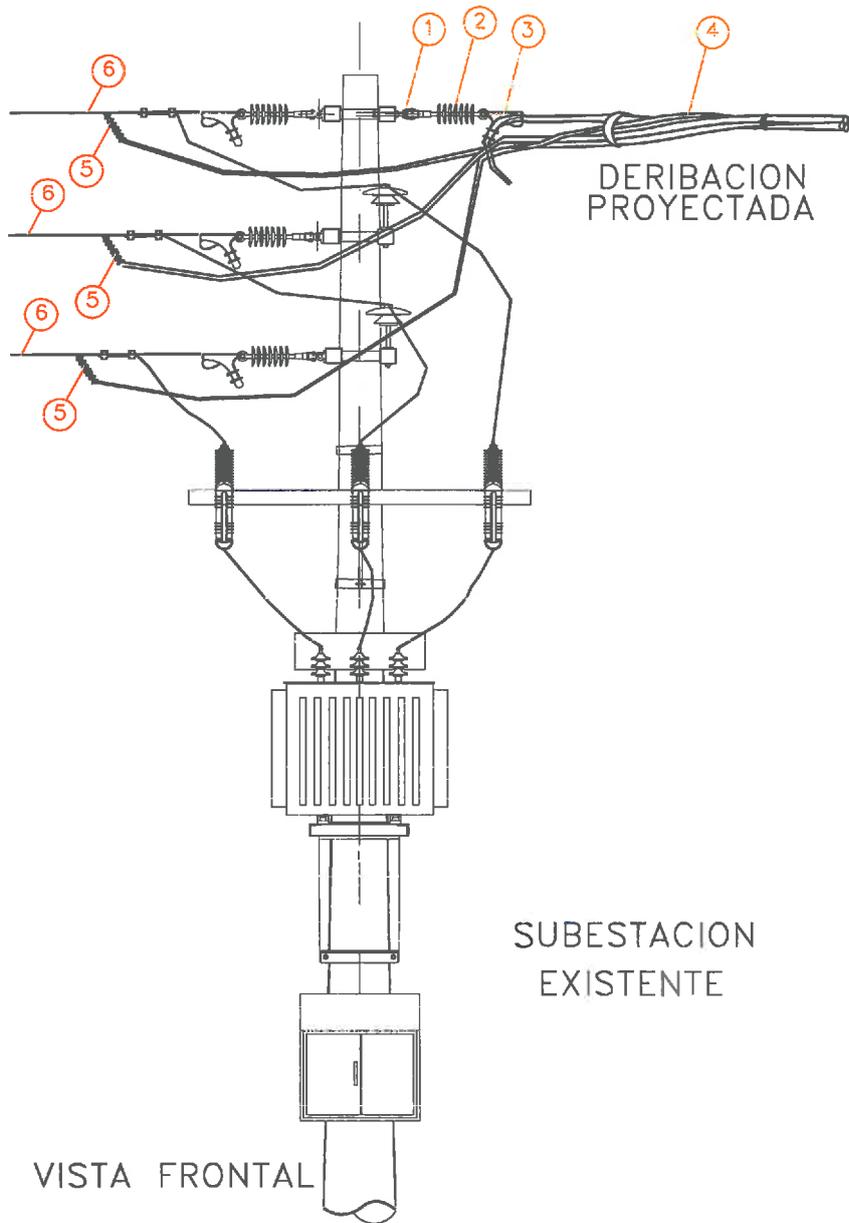
REGION:	CUSCO	APROBADO:	ELECTRO SUR ESTE S.A.A.	DETALLE:	ARMADO DE DERIVACION TENSADA TRIFASICO(punto de diseño) DT-3	LAMINA:	L-01	
PROV.	CUSCO	REVISADO:	ELECTRO SUR ESTE S.A.A.					
DISTRITO	SANTIAGO	DIBUJO:	ING. CARLOS YURI CHEVARRIA V.					
					FECHA:	OCT-2021	ESC:	S/E
