**INFORME TECNICO:  
EVALUACION DEL RIESGO ANTE SISMO DEL  
PROYECTO DE INVERSION PÚBLICA  
“MEJORAMIENTO Y AMPLIACION DE LOS  
SERVICIOS DE SALUD BASICOS DEL HOSPITAL  
SAN JUAN KIMBIRI-VRAEM, DISTRITO DE KIMBIRI  
- PROVINCIA DE LA CONVENCION -  
DEPARTAMENTO DE CUSCO”**

*"Mejoramiento y Ampliación de los Servicios de Salud del Hospital San Juan de Kimbiri – VRAEM, Distrito de Kimbiri - Provincia de La Convención - Departamento de Cusco"*

### EVALUADOR DE RIESGO

Ing. Geol. Rocío Indira Tumpe Aguilar

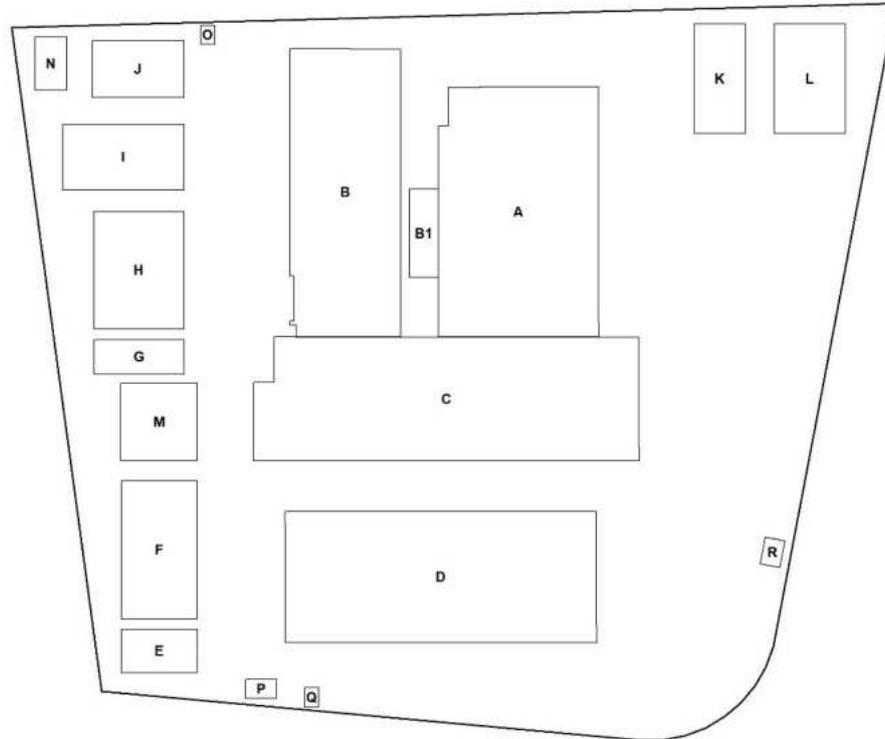
Figura 23: Bloques propuestos en arquitectura. (Primer Nivel-Segundo Nivel)

- BLOQUE B: UPSS HOSPITALIZACION

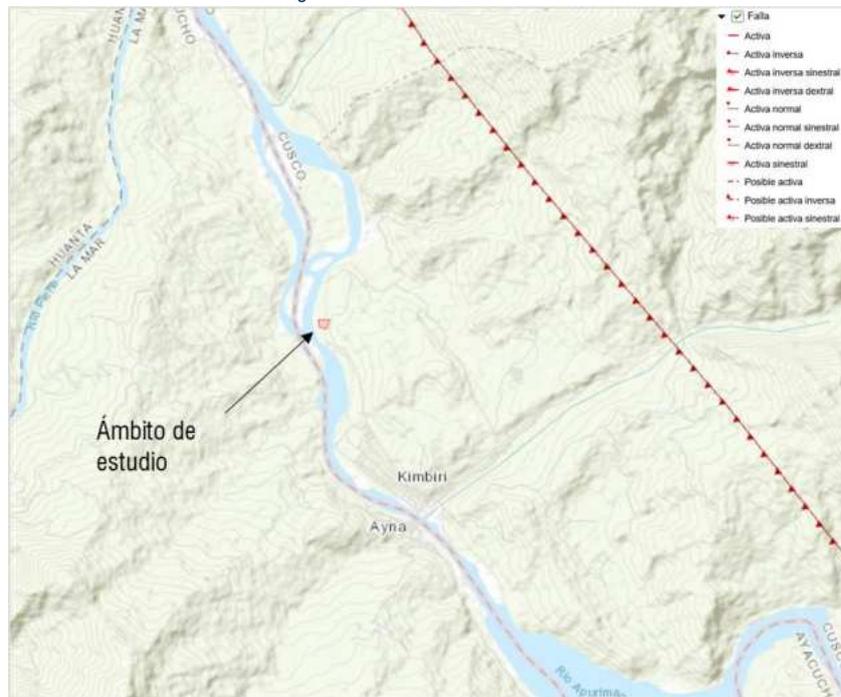
Figura 25: Falla Kimbiri – Pichari

Entre las fallas activas en el ámbito de estudio, se tiene la falla Kimbiri - Pichari con código CU – 01\_a que se caracteriza por una cinemática inversa perteneciente al sistema de fallas de la zona subandina. La dirección que presenta esta falla es NW – SE, al norte de la provincia de La Convención, adyacente al río Apurímac y entre los poblados de Santa Rosa y Pichari, con dirección promedio N145°E y con 70 kilómetros de longitud.

Cuadro N° 15: Fallas activas – Ámbito de estudio

COD	NOMBRE	SISTEMA_FA	Rb	Bz	Dir_Bz	TASA_MOV	EDAD
CU-01_a	Falla Quimbiri - Pichari	Fallas de la zona subandina	NW-SE		SO	1 – 0.1 mm/yr	Holoceno (<11.7 ky)
CU-01_a	Falla Quimbiri - Pichari	Fallas de la zona subandina	NW-SE		SO	1 – 0.1 mm/yr	Holoceno (<11.7 ky)

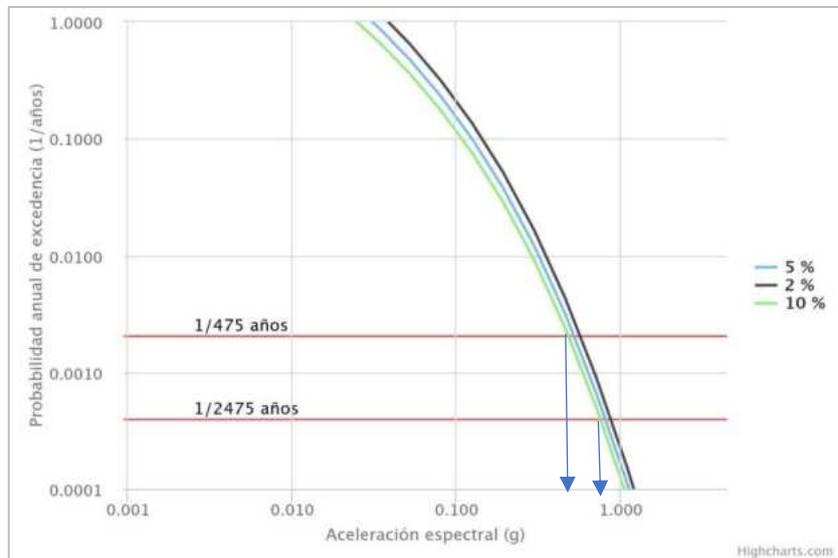
Figura 31: Grafico de determinación de Aceleración para un TR 475 años y TR 2475 años

La interpretación de este gráfico es que para un periodo de 0.20 s, y una probabilidad de excedencia de 475 años y 2475 años, se obtendrá: para un amortiguamiento de 2%, un aproximado de 0.46 gal y 0.71 gal; para 5%, 0.46 gal y 0.71 gal, para 10%, 0.46 gal y 0.71 gal. Para un TR de 475 años y 2475 años respectivamente. Este dato será utilizado para la evaluación de la aceleración en nuestra zona de estudio.

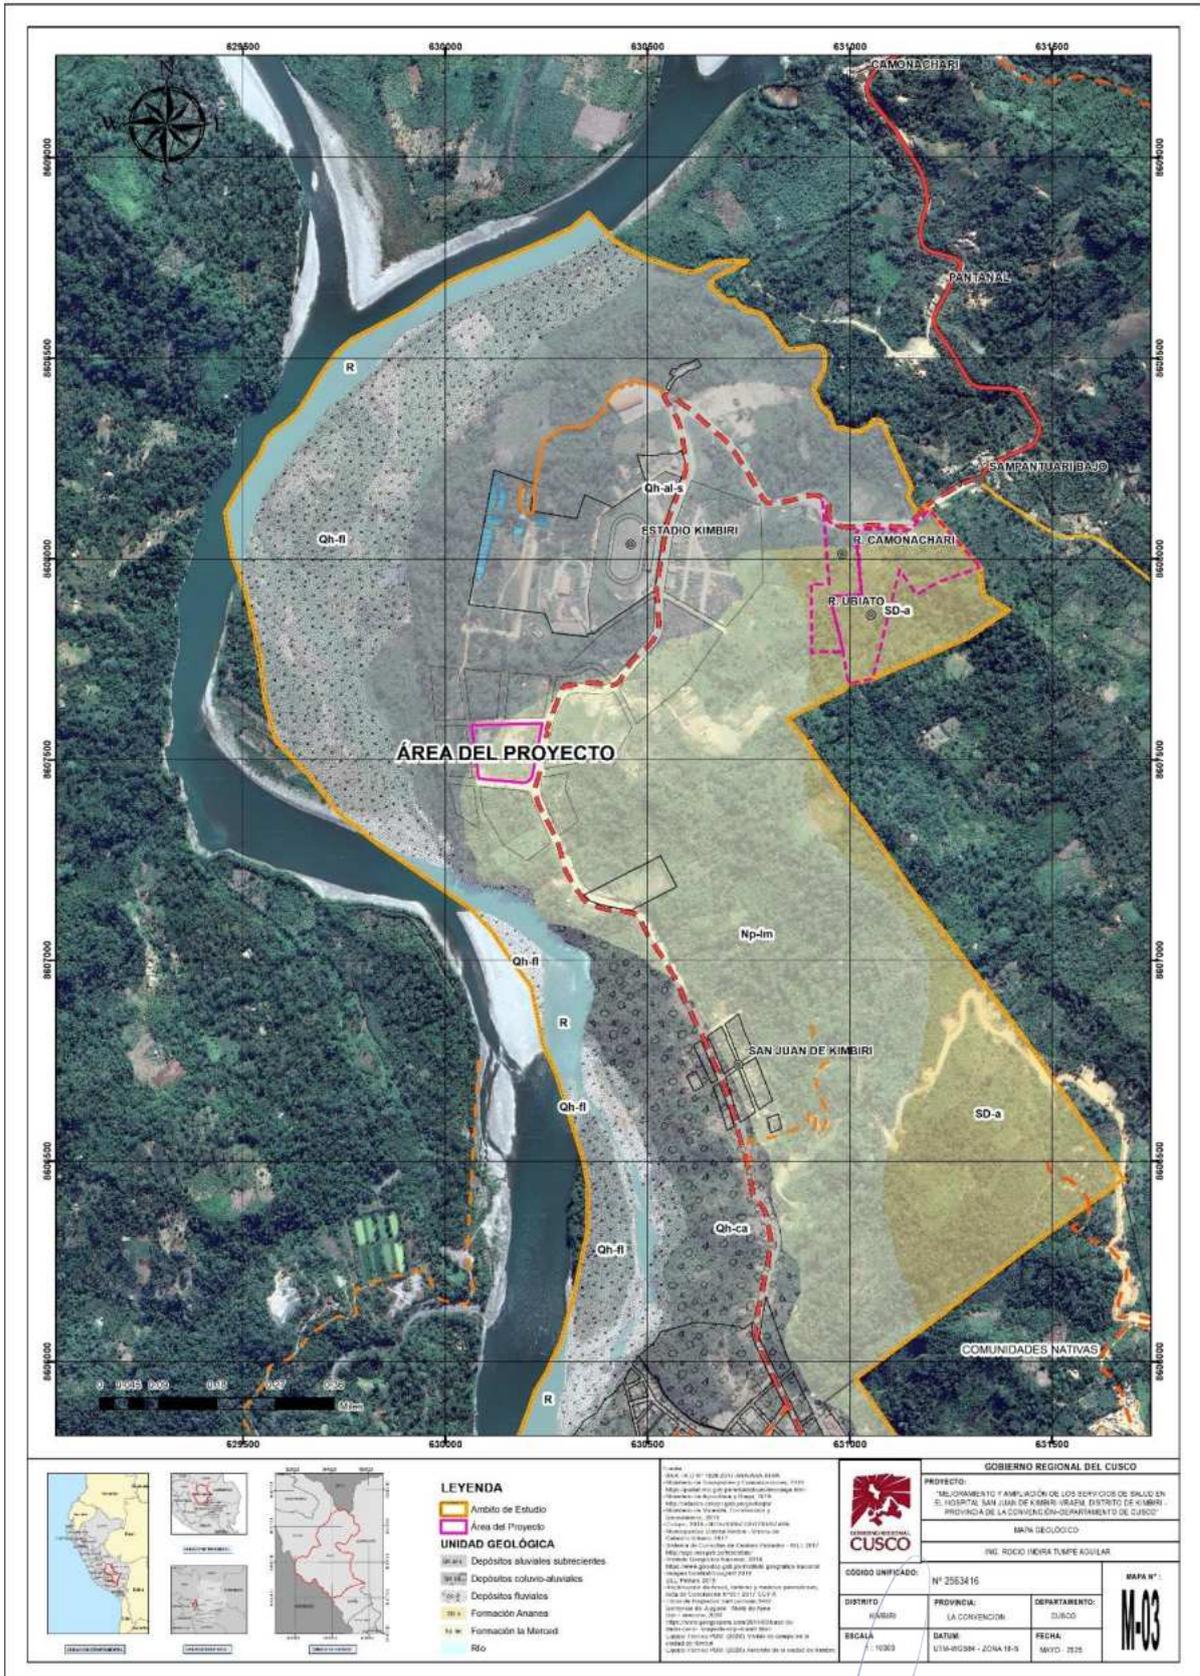
Figura 33: Plano geológico local

Asimismo, se observan secuencias de calizas micríticas con una textura granolepidoblástica, las cuales contienen clastos de carbonatos secundarios y muestran un arreglo laminar (foliación) con material carbonoso intercalado con limoarcillitas calcáreas masivas. En las proximidades de las zonas de falla, estas calizas adquieren un aspecto pizarroso foliado, de tonalidad negro grisácea, con una textura lepidoblástica caracterizada por láminas de material carbonoso, finos agregados de carbonatos, cuarzo y sericita. También se identifican blastos de calcita, cuarzo y turmalina, junto con diseminaciones de moscovita, vetillas de calcita y cuarzo, y agregados criptocristalinos de óxidos de hierro.

Los afloramientos de esta unidad están compuestos por una secuencia de lutitas y calizas, que se presentan de forma limitada en la superficie debido al control ejercido por una falla. Esta estructura tectónica provoca que las capas rojas del Cretácico Superior se superpongan a la secuencia calcárea subyacente.

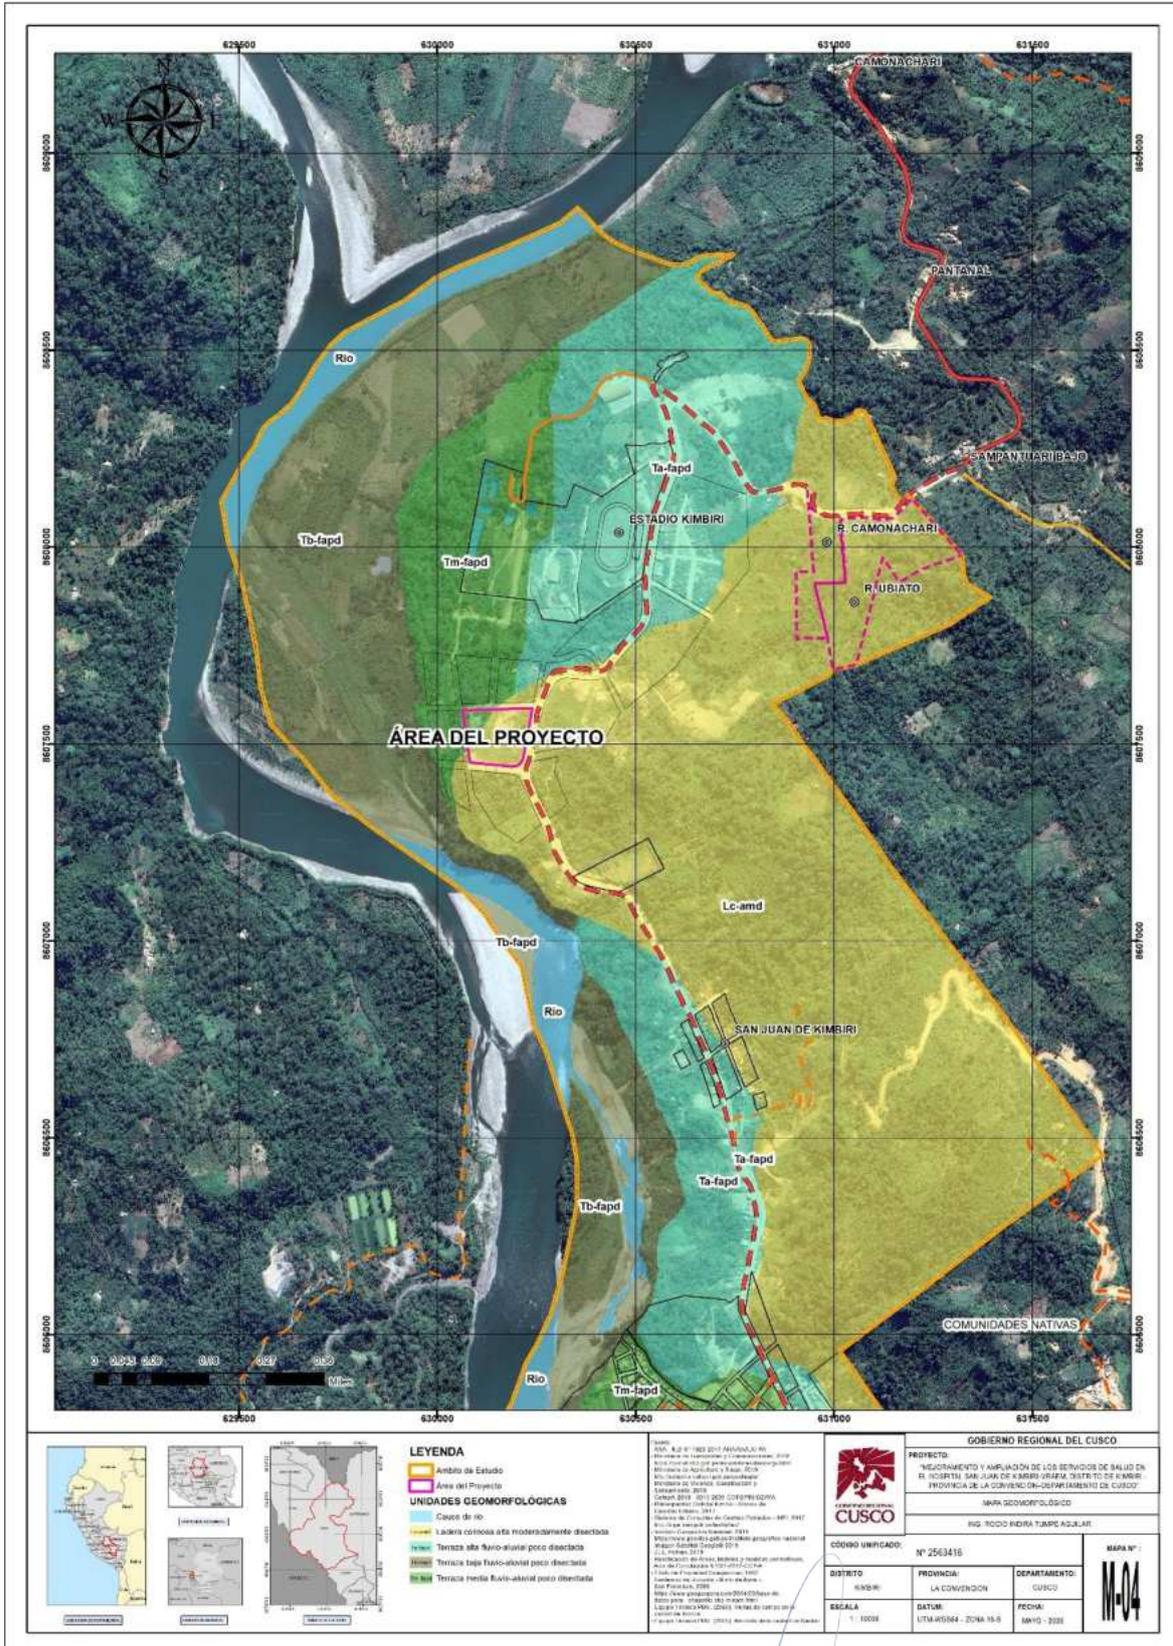
Figura 34: Mapa de Unidades geomorfológicas

Esta geoforma presenta pendientes muy altas, son determinados por la lluvia, escorrentía. En las montañas el plegamiento en las rocas superficiales no conserva rasgos reconocibles, caracterizado por la presencia de rocas areniscas poco fracturadas.
