## INFORME DE EVALUACIÓN DE RIESGO GENERADO POR FENÓMENOS DE GEODINÁMICA INTERNA - SISMO, PROYECTO: "MEJORAMIENTO DEL SERVICIO EDUCATIVO DE LA INSTITUCION EDUCATIVA LOS ANGELES DISTRITO MOQUEGUA, PROVINCIA DE MARISCAL NIETO - MOQUEGUA"

ARQ. EDGAR MOLLINEDO CASTILLO  
CAP 18196  
R.J. N° 059-2018-CENEPRED/J

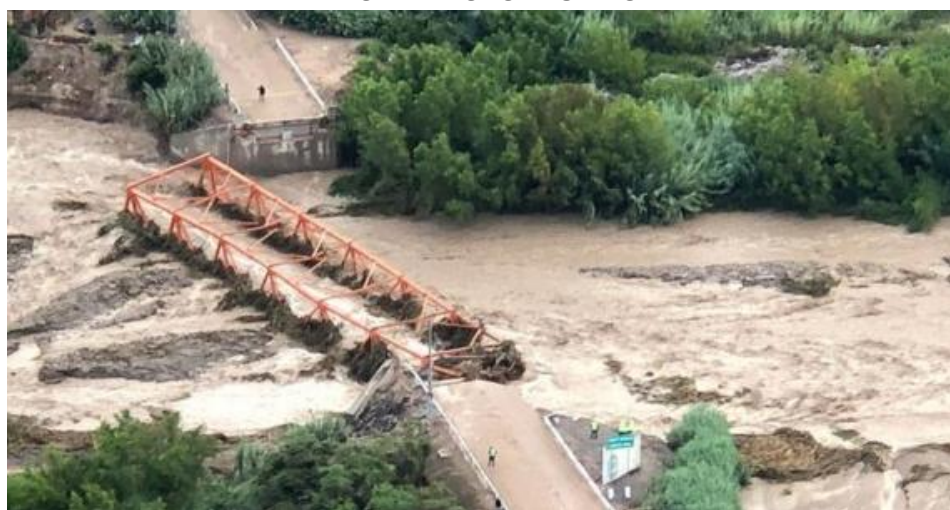
#### IMAGEN 01. EL PUENTE MONTALVO COLAPSO COMO CONSECUENCIA DEL DESBORDE DEL RIO MOQUEGUA POR INCREMENTO DE CAUDAL DEBIDO A LAS INTENSAS LLUVIAS.

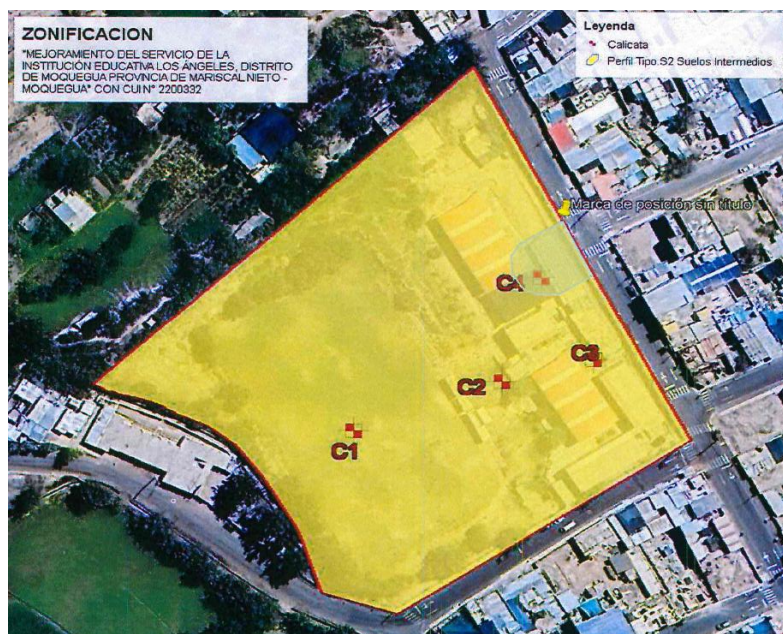
## MAPA N° 09. UBICACIÓN DE CALICATAS

Estudio de Mecánica de Suelos (EMS) se realiza conforme a las consideraciones establecidas en la Norma E-050 del Reglamento Nacional de Edificaciones, cuyo estudio consiste en un conjunto de exploraciones e investigaciones de campo, ensayos de laboratorio y análisis de gabinete que tienen por objeto estudiar el comportamiento de los suelos.
