## **RESOLUCION DIRECTORAL N° 0878-2025-ANA-AAA.CF**

El Informe Técnico 0094-2025-ANA-AAA.CF/LAAO de 2025-06-25, en relación con el estudio de delimitación de la faja marginal de la quebrada Verugas, tributario del río Rímac – margen izquierdo (2,62 Km), ubicada en la cuenca del río Rímac, distrito de Surco, provincia de Huarochirí, región Lima, y;

## INFORME TECNICO N° 0094-2025-ANA-AAA.CF/LAAO

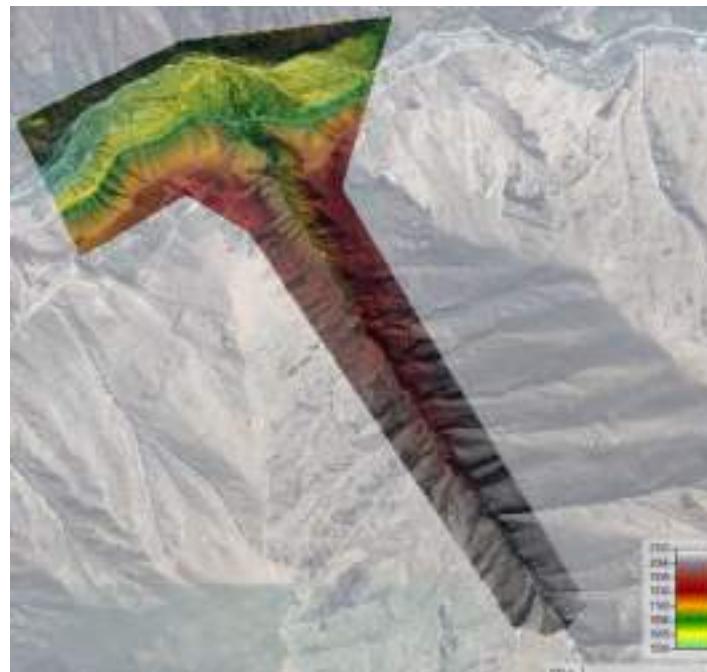
**Figura 1: Modelo Digital de Elevación de la quebrada Verugas**

Se utilizó un modelo digital de terreno en formato .DWG, con curvas de nivel proporcionadas por ANIN. La topografía se generó en formato ráster (TIF) y se cargó al programa HEC-RAS con una resolución de píxel de 0.1 m x 0.1 m.

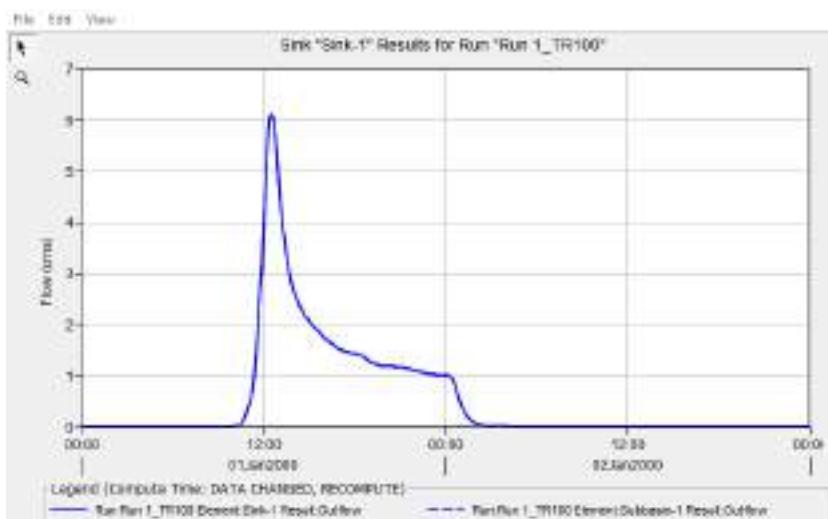
**Figura 2: Hidrograma para el periodo de retorno de 100 años**

considerar los caudales determinados para un periodo de retorno de 100 años, porque existen viviendas y/o poblaciones asentadas próximas y en los mismos cauces de las quebradas en estudio.

CUENCA	Caudales máximos para periodo de retorno de 100 años
Verugas (Subbasin-1)	6,11 m <sup>3</sup> /s

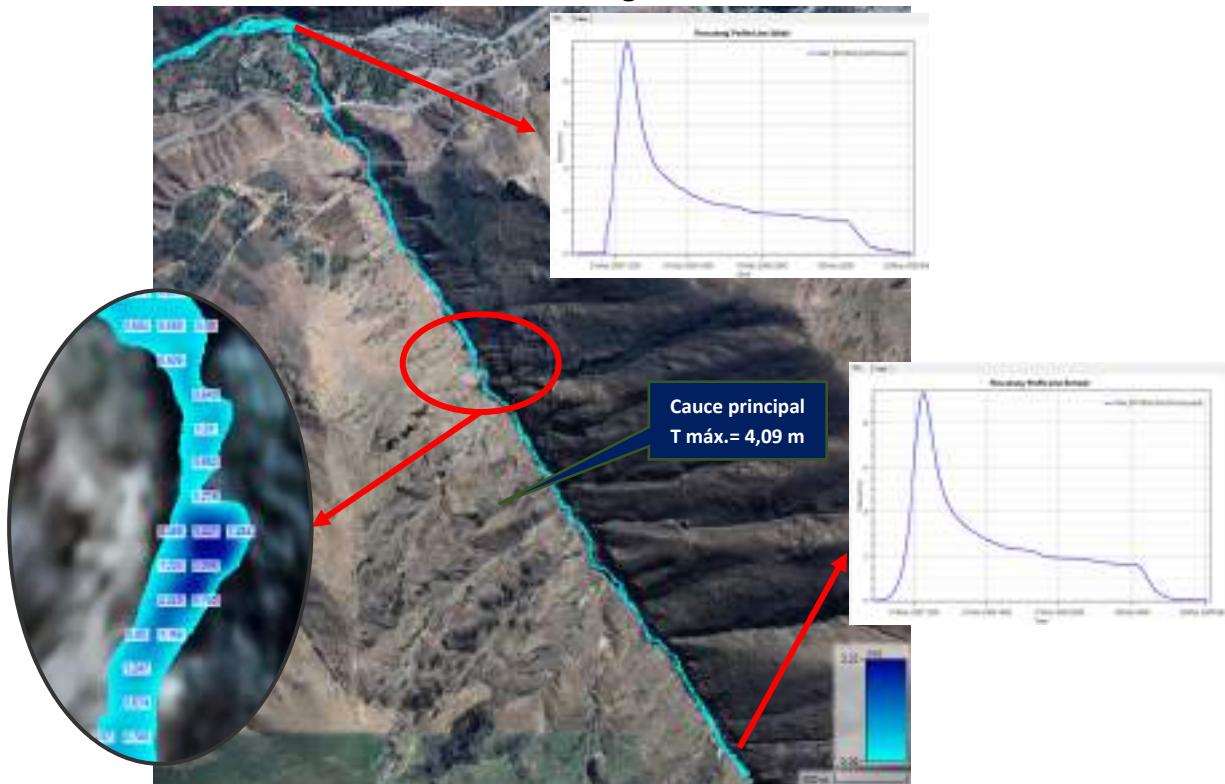
**Figura 3: Tirante máximo e Hidrograma de entrada y salida: TR 100 años – Quebrada Verugas**

- Con respecto al inicio de la condición de contorno de entrada, observamos que el caudal en la entrada del modelo es de 9,40 m<sup>3</sup>/s, mientras que en la salida es de 9,79 m<sup>3</sup>/s, encontrando tirantes máximos de hasta 3,65 m en la parte media de la quebrada, aproximadamente en la progresiva Km 1+200.

En las imágenes mostradas se puede observar que no presenta zonas críticas en el cual se presente inundación, todo el flujo de la quebrada Verugas de acuerdo al modelamiento hidráulico se encuentra encauzado.

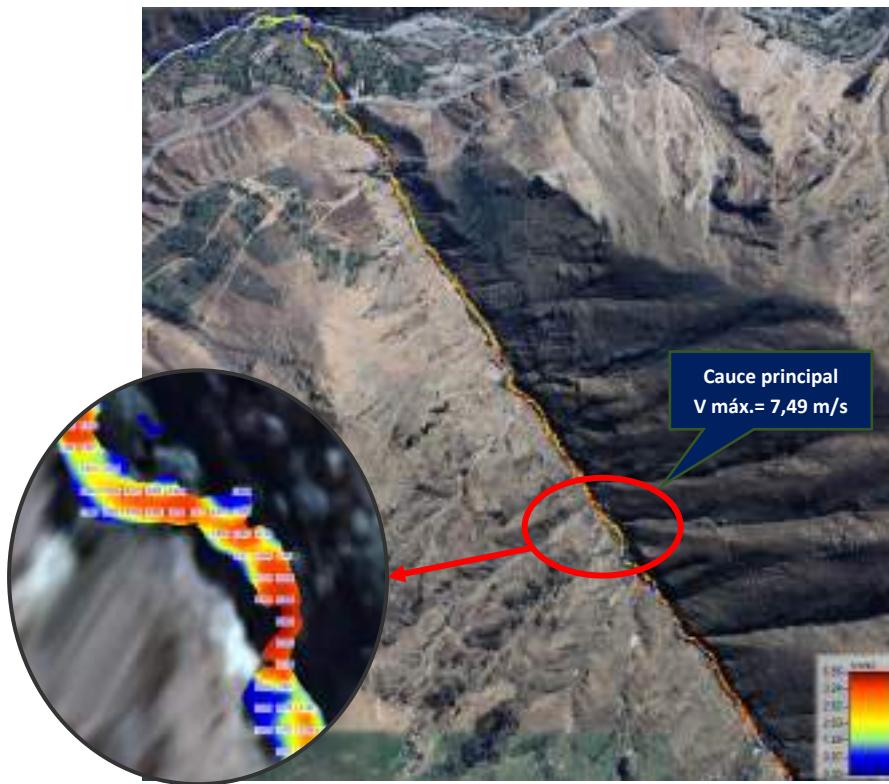
**Figura 4: Velocidad máxima de entrada: TR 100 años– Quebrada Verugas**

- En el análisis de la velocidad se encontró velocidad máxima de hasta 7,49 m/s en la parte media de la quebrada, aproximadamente en la progresiva Km 1+675.

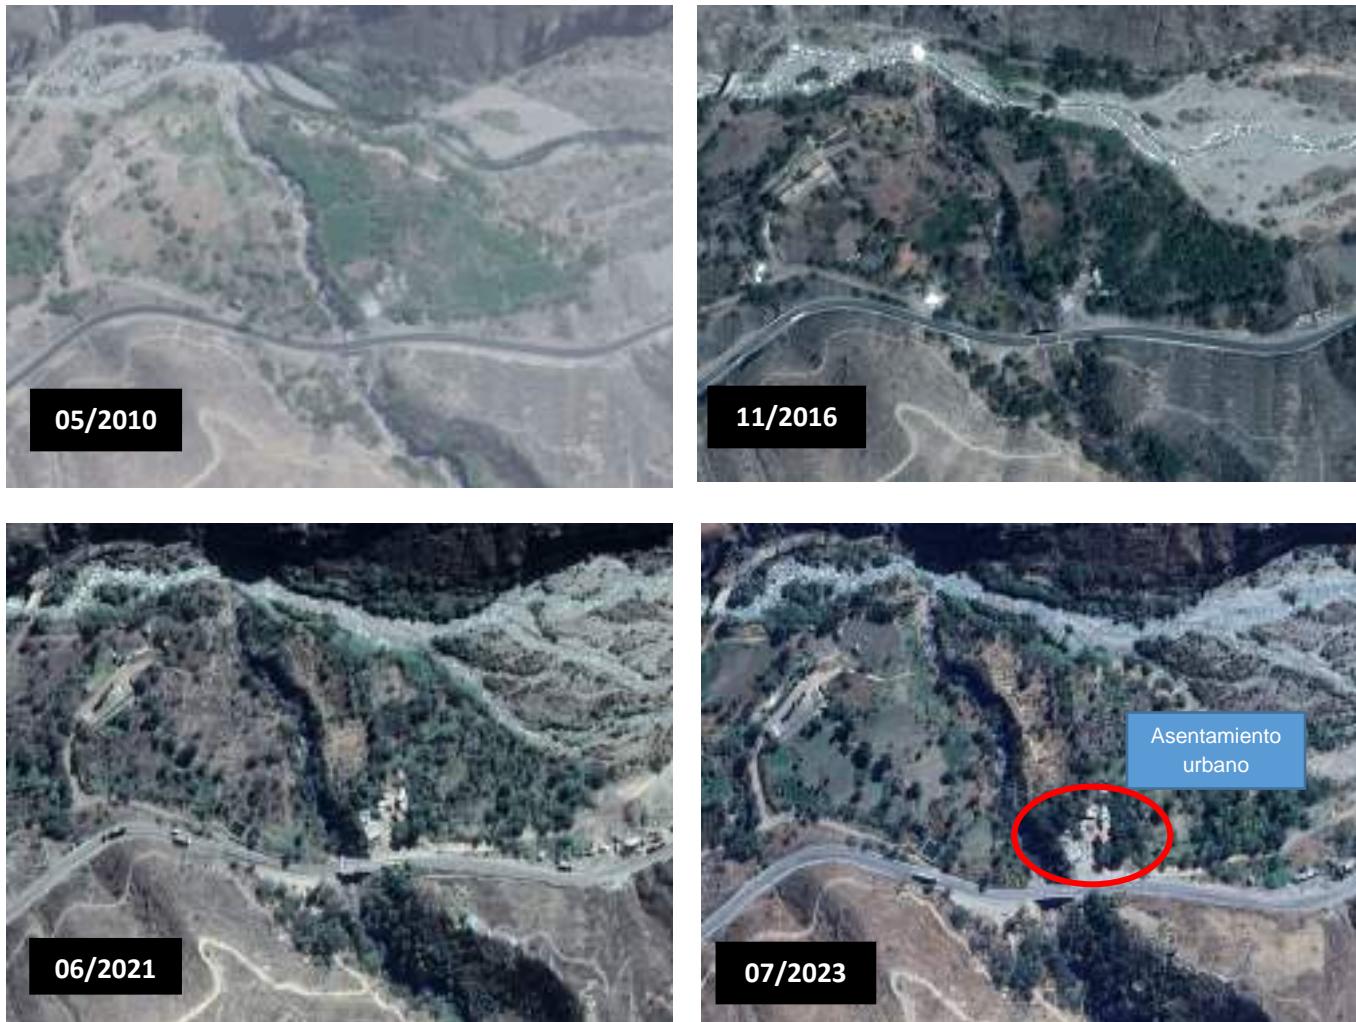
**Figura 5: Condiciones de la quebrada Verugas - parte baja**

En el análisis multitemporal de zona baja de la quebrada Verugas realizado de los años 2010, 2016, 2021 y 2023 se observa que el cauce de la quebrada se encuentra con vegetación, como también se evidencia el asentamiento y crecimiento de áreas urbanas en la margen izquierda del cauce.
