## **RESOLUCION DIRECTORAL N° 0832-2025-ANA-AAA.CF**

## **INFORME TECNICO N° 0073-2025-ANA-AAA.CF/LAAO**

- A** : **Luis Antonio Ancajima Ojeda**  
Director (e)  
Autoridad Administrativa del Agua - Cañete Fortaleza
- ASUNTO** : Delimitación de la faja marginal de la quebrada Viscas, tributario del río Chillón por la margen izquierda (7.45 Km)
- REFERENCIA** : a) Informe Técnico N°006-2024-KRCT  
b) Memorando N° 4261-2024-ANA-AAA.CF  
c) Oficio N° 0138-2025-ANA-AAA.CF-ALA.CHRL  
d) Informe N° 004-2025/P\_ALACHRL\_08/JEAC
- FECHA** : Huaral, 25 de mayo de 2025

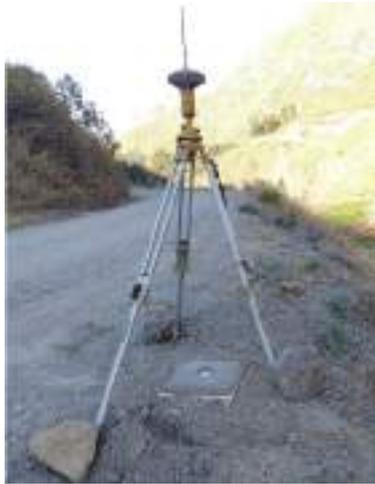
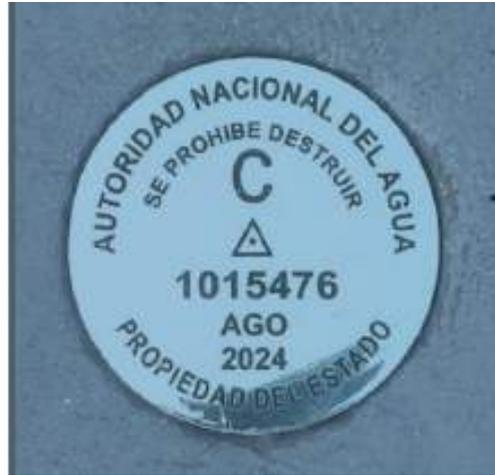
**Figura 1. Punto de control de orden «C».**

1015476

Punto	Este	Norte	Cota
1015476	312 126,604	8 721 151,007	1650,276

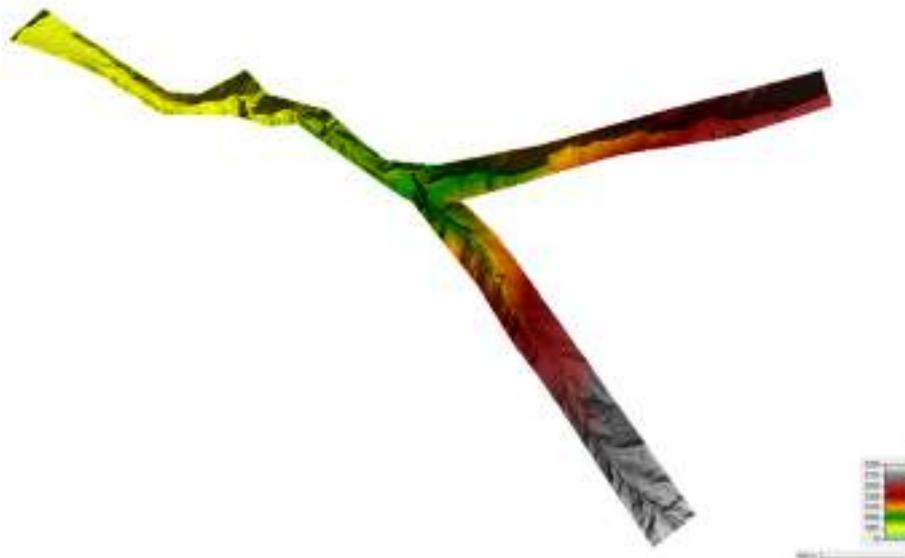
**Figura 2. Modelo Digital de Elevación de la quebrada Viscas**

Esta topografía fue generada en formato ráster en del tipo TIF para luego ser cargado al programa HEC-RAS a una resolución de píxel de 0.5 m x 0.5 m.

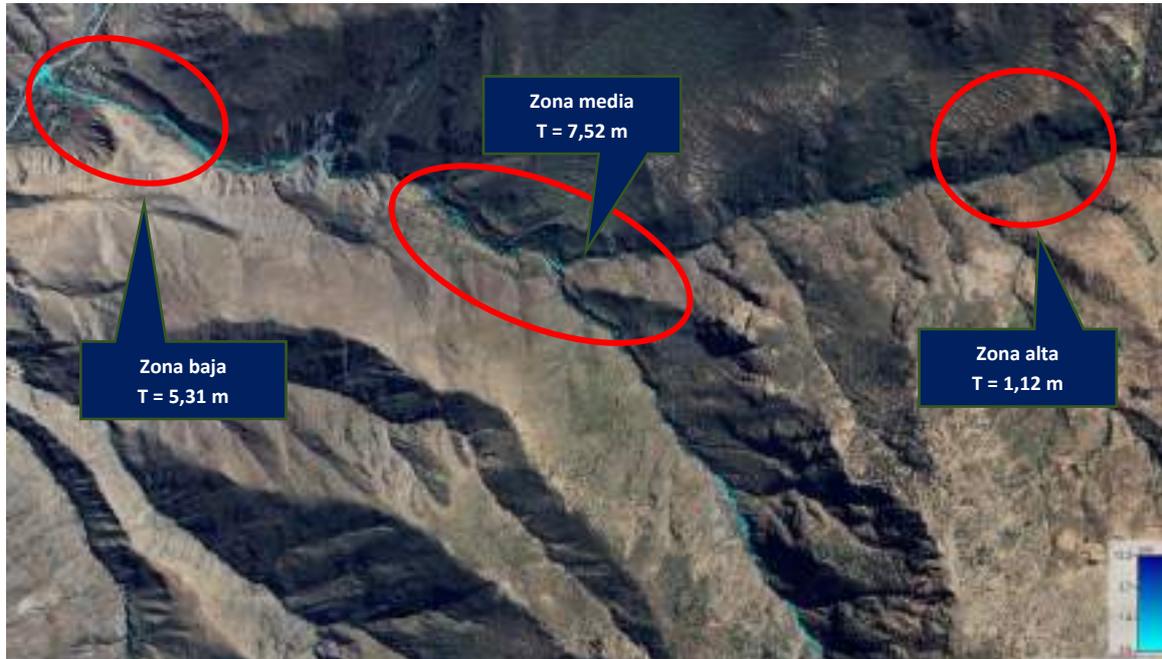
**Figura 7. Tirantes máximos para el TR 100 años**

Tanto en la parte alta de la quebrada Viscas se observa que el caudal de entrada es de 5,31 m<sup>3</sup>/s, con tirantes de hasta 1,12 m, en la parte media con tirantes de hasta 7,52 m y en la parte baja con tirantes de hasta 0.38 m con un caudal de salida de 8,72 m<sup>3</sup>/s, para el periodo de retorno de 100 años.

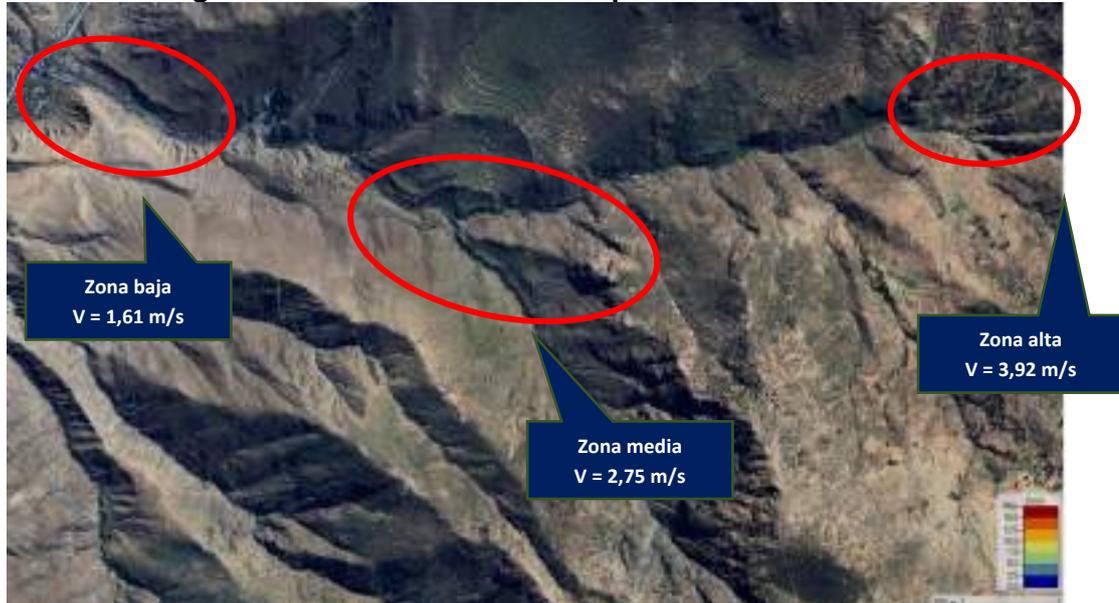
**Figura 8. Velocidades máximas para el TR 100 años**

En la zona alta de la quebrada Viscas, se muestran velocidades de hasta 3,92 m/s, debido a la pendiente, mientras que, en la zona media presenta una velocidad de hasta 2,75 m/s y en la zona baja hasta 1,61 m/s siendo éstas velocidades bajas ante una posible activación de la quebrada para el periodo de retorno de 100 años.

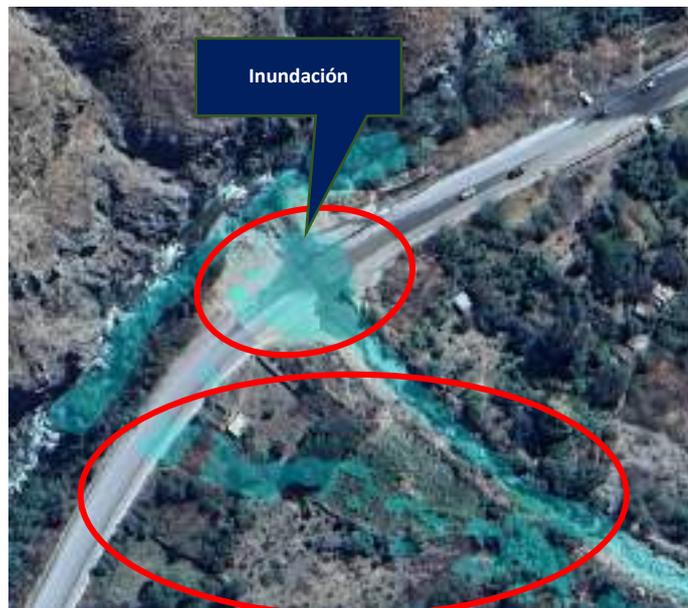
**Figura 9. Puntos críticos**

Respecto a los tramos afectados, en la parte baja en la margen izquierda existe un punto crítico de inundación en el que se encuentran ubicados terrenos agrícolas y la carretera; además se ubica un badén por lo que resulta pertinente proponer la delimitación de la faja marginal con un ancho mayor en esa zona de la quebrada Viscas.

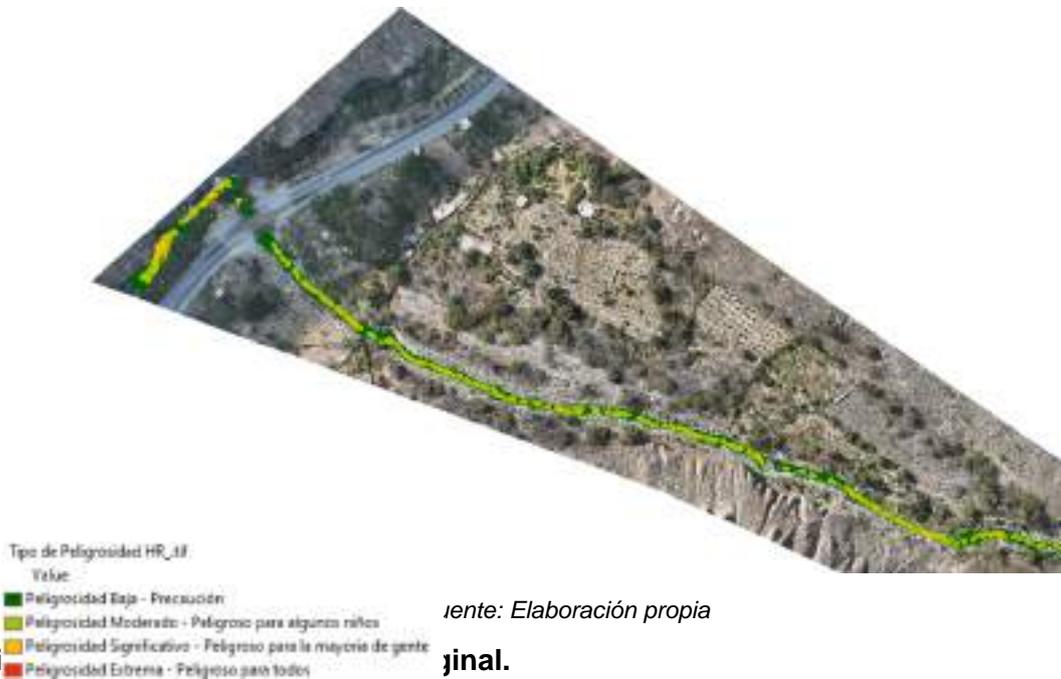
Figura 10. Índice de peligrosidad – Quebrada Viscas

De la simulación para el escenario del periodo de retorno de 100 años se obtuvo los mapas de peligrosidad. En ese caso analizaremos las zonas de inundación que a continuación se describirá:

- Con respecto a las áreas afectadas aguas abajo, el cauce muestra un índice de peligrosidad bajo, así como también en las zonas inundables en la parte baja margen izquierda donde se observa terrenos agrícolas y una carretera que cuenta con un badén. Si bien no es peligroso para la mayoría de personas del centro poblado Yaso, se debería considerar como punto crítico, con el fin de conservar y reforzar la estructura que presenta la carretera (badén) la cual permite el pase del flujo sin afectar a terceros.
