Informe Técnico A6711

PELIGRO DE INUNDACIÓN EN EL SECTOR ALBERTHA Y UNIÓN CAPIRI

**Distrito Río Negro, provincia Satipo
departamento Junín**

ABRIL 2016

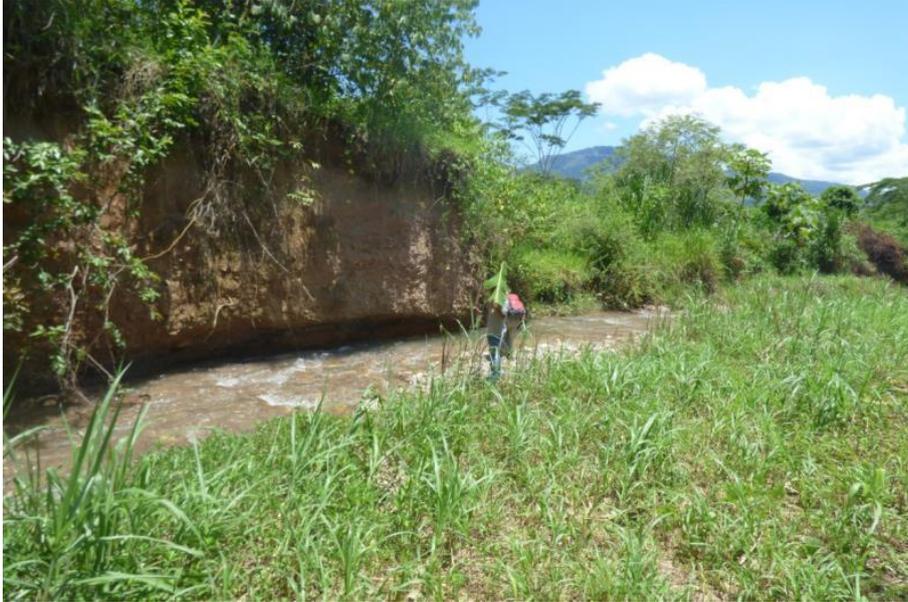
Estos depósitos se observan en ambas márgenes del río Albertha y Capiri. Están constituidos por arena arcillosa, color pardo claro (foto 1), con contenido de gravas de formas redondeadas, observándose bloques de hasta 1,5 m de diámetro.

Las márgenes del río, están conformados por sedimentos de baja compacidad, fácilmente erosionables, por lo cual el cauce se puede ampliar rápidamente.

Foto 1. Depósitos aluviales en el río Albertha.

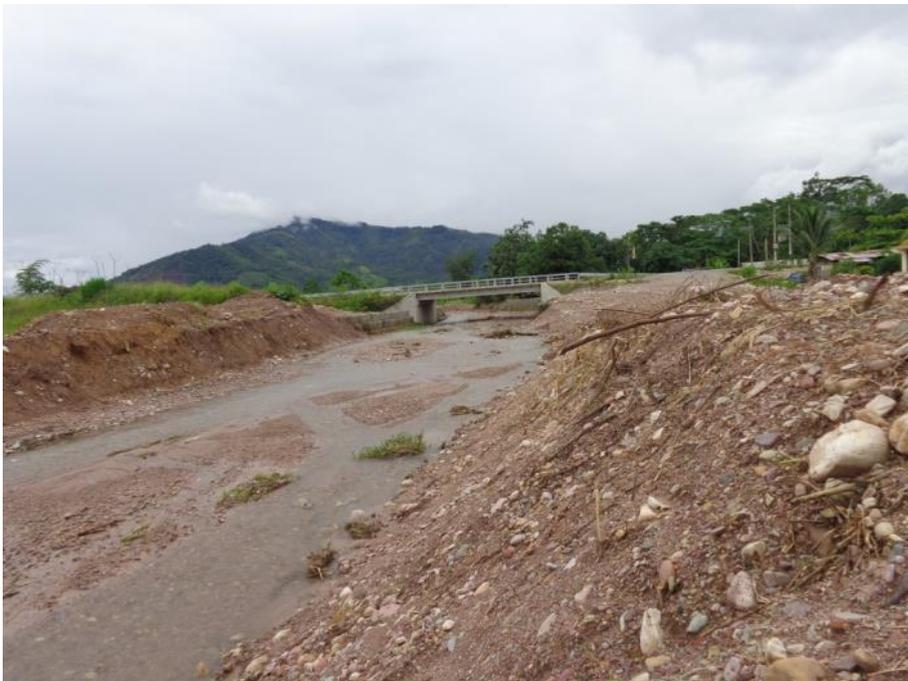
Por tener los ríos carácter anastomosado (foto 2), su cauce es variable, variando de una margen a otra, por la colmatación que sufren sus canales.

Foto 2. Vista del río Albertha, se muestra los depósitos dejados por la descolmatación.

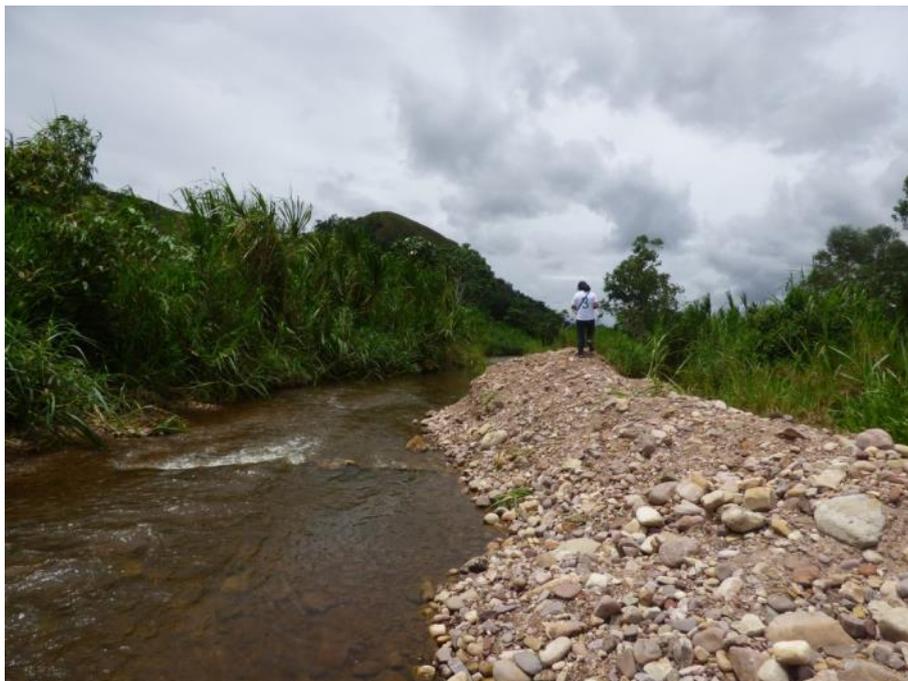
Foto 3. Vista de depósitos fluviales extraídos del cauce del río Capiri producto de su intensa actividad.

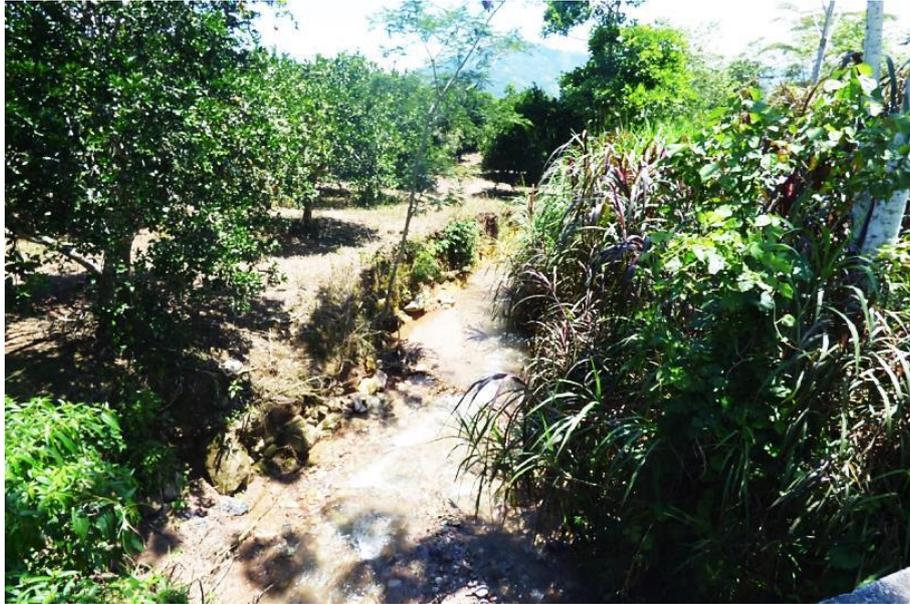
Por la crecida registrada en el 2015 el río Albertha inundo y afectó terrenos de cultivo (fotos 4, 5 y 6). Las terrazas del río tienen alturas hasta tres metros, en su ribera se tiene escasa vegetación. No se observó defensas ribereñas.

Foto 4. Vista de la erosión fluvial de la margen izquierda del río que afectó cultivos de naranjas.

2. Colocar defensas ribereñas de gaviones o enrocado, canalizando los ríos a lo largo de los centros poblados, hasta su desembocadura.
3. Ampliar la luz del puente ubicado en la comunidad río Bertha, protegiendo sus estribos de la erosión con gaviones como fue realizado en el puente Albertha.

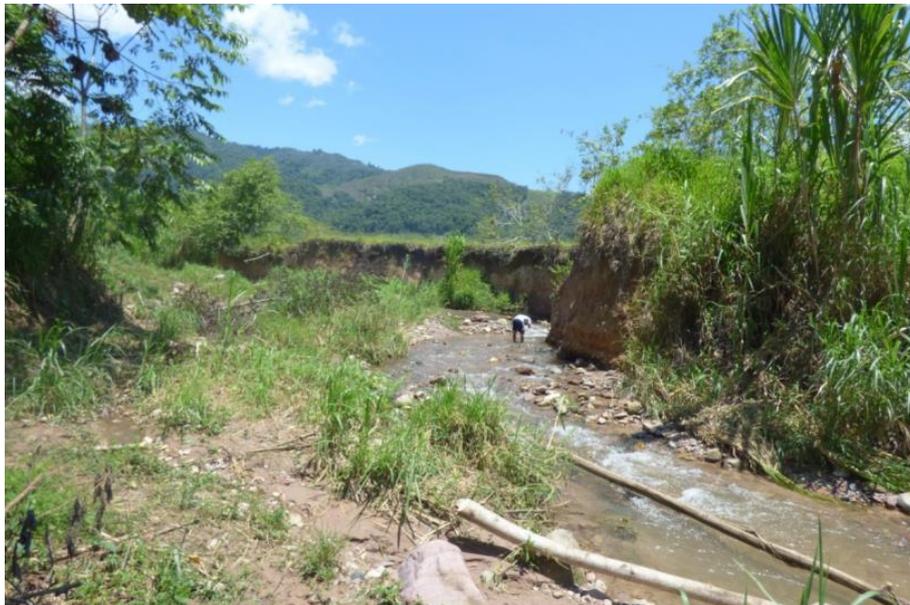
Foto 5. Vista de las terrazas erosionadas del río Albertha.

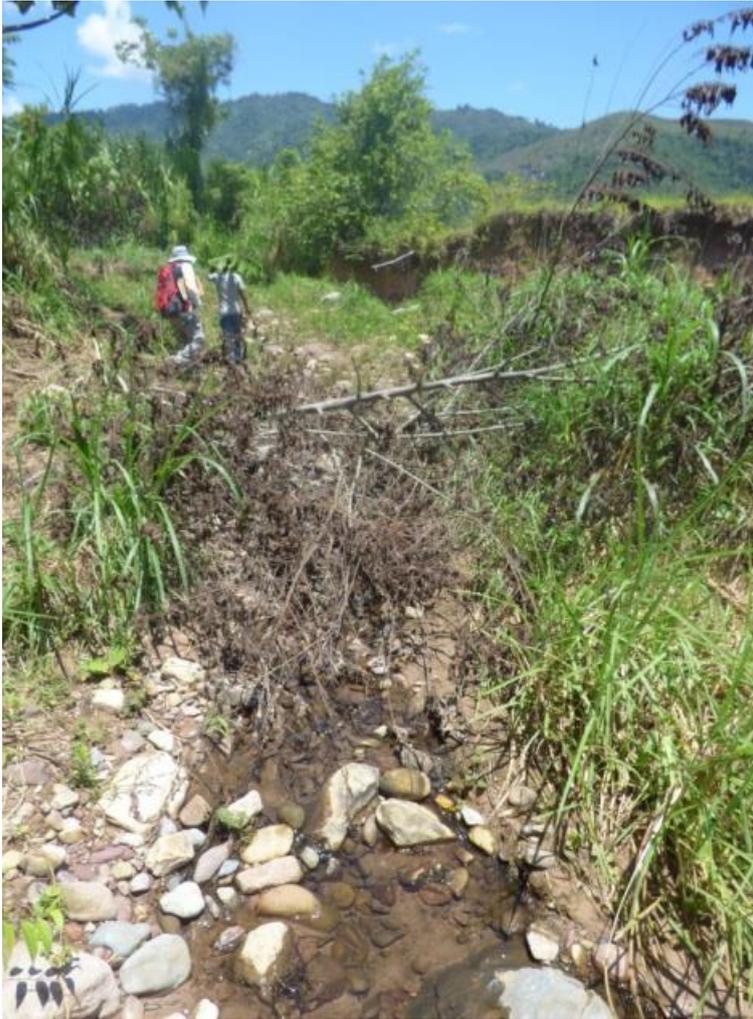
Foto 6. Zona inundada por el río Albertha.

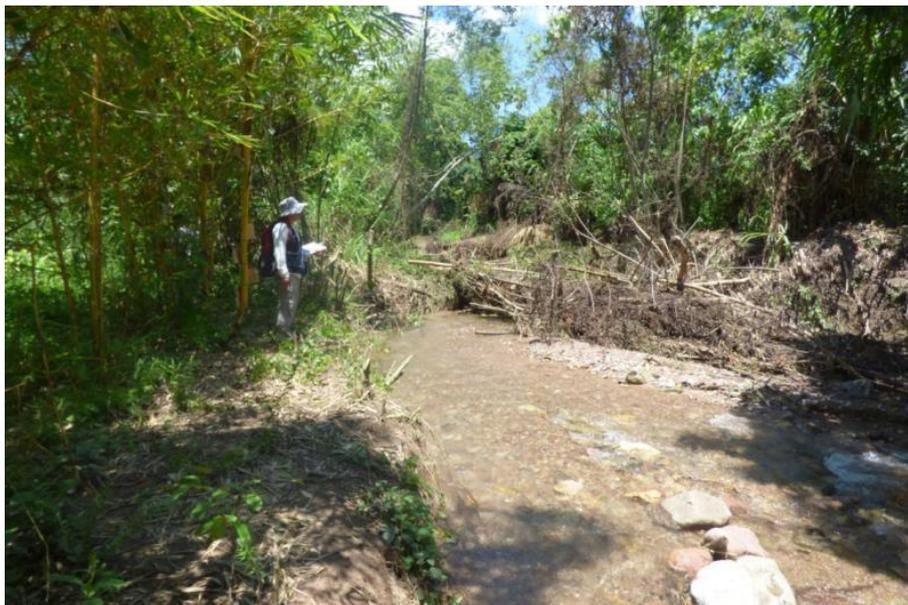
En el cauce del río se observó material proveniente de una palizada que obstruye el cauce del río a manera de presas (foto 7), está conformada por troncos de árboles que han provenido de la tala o de erosión lateral de las laderas.

Se pueden originar nuevos desbordes que afectarían terrenos de cultivo.

Foto 6. Palizada que obstruye el cauce del río Albertha.

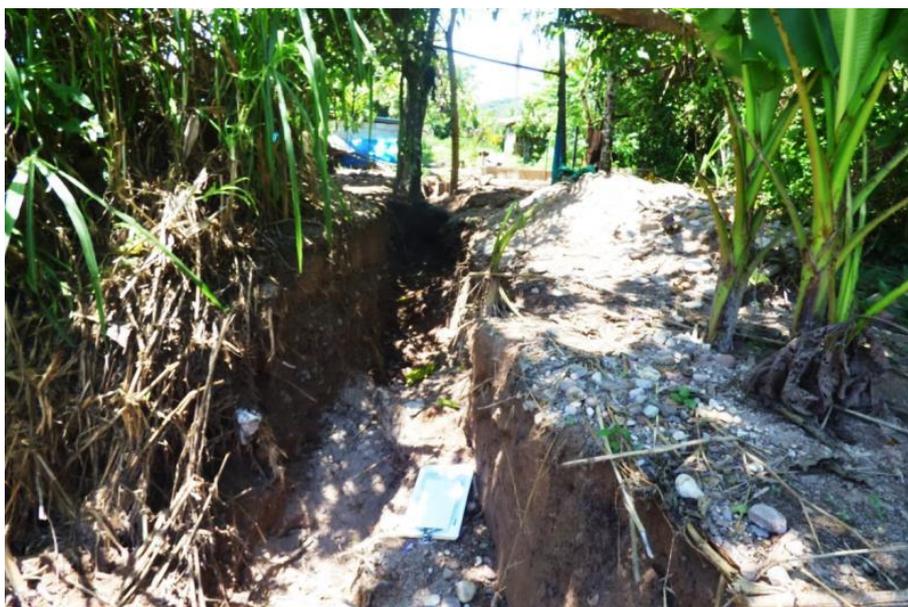
Los moradores vierten su desagüe doméstico al río (foto 8), generando contaminación del agua. Los canales usados para este fin, en tiempo de crecida extraordinaria del río, funcionarían en modo reverso, es decir por estos ductos serán obstruidos por el agua del río y generan inundaciones en la zona urbana.

Foto 7. Zanjas de desagüe que contamina el río Albertha.

4. Evitar la contaminación de los ríos con basura, desmote y aguas residuales.
5. En coordinación con INDECI realizar la capacitación de los pobladores acerca de los peligros y el riesgo que representan estos eventos (inundaciones y erosión de laderas) y qué medidas tomar antes durante y después de estos, estableciendo así zonas seguras.

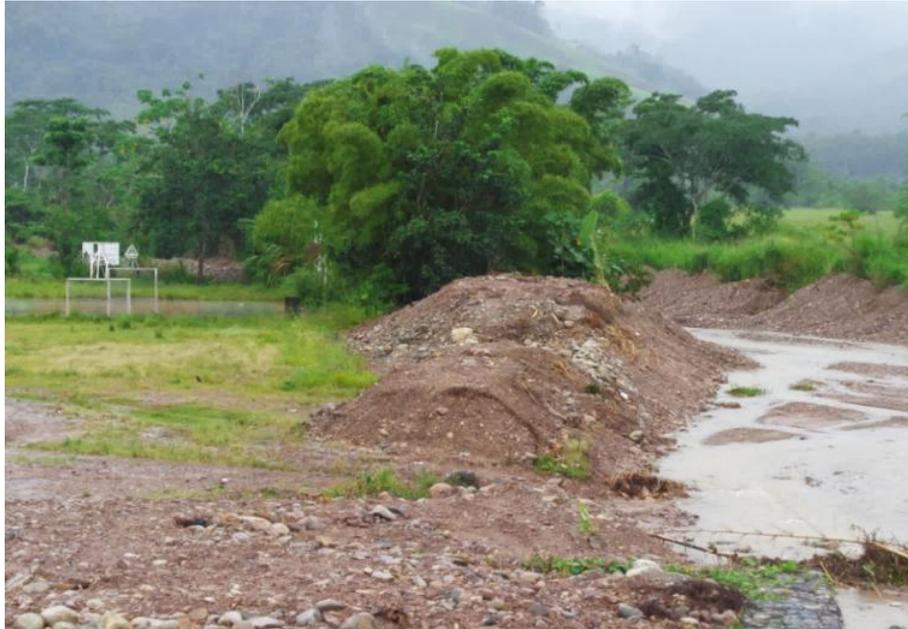
Durante la visita de campo se observó que el sector de mayor peligro se encuentra junto al puente Albertha (foto 10), porque el lecho del río y el área donde se ha ubicado la losa deportiva se encuentran al mismo nivel, es decir que se encuentra en la llanura de inundación, por el cual esta zona tiende a inundarse frecuentemente.

Foto 8. Vista del río Albertha y losa deportiva del C.P.

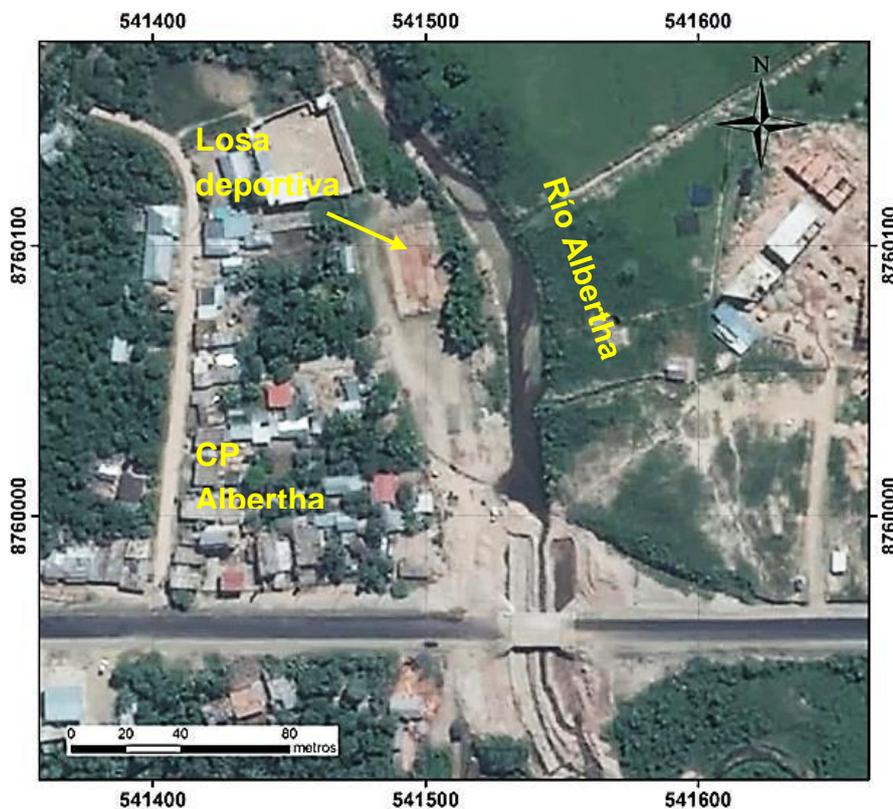
En la imagen satelital del Google Earth, se aprecia la cercanía de las viviendas hacia el cauce del río, por ambos márgenes, a una distancia no menor de 50 metros. En la margen izquierda se encuentra la losa deportiva (figura 3).

Después de las inundaciones, las viviendas de material noble no han presentado daños estructurales.

Figura 3. Imagen satelital del sector Albertha, se observa la cercanía de las viviendas hacia la llanura de inundación.

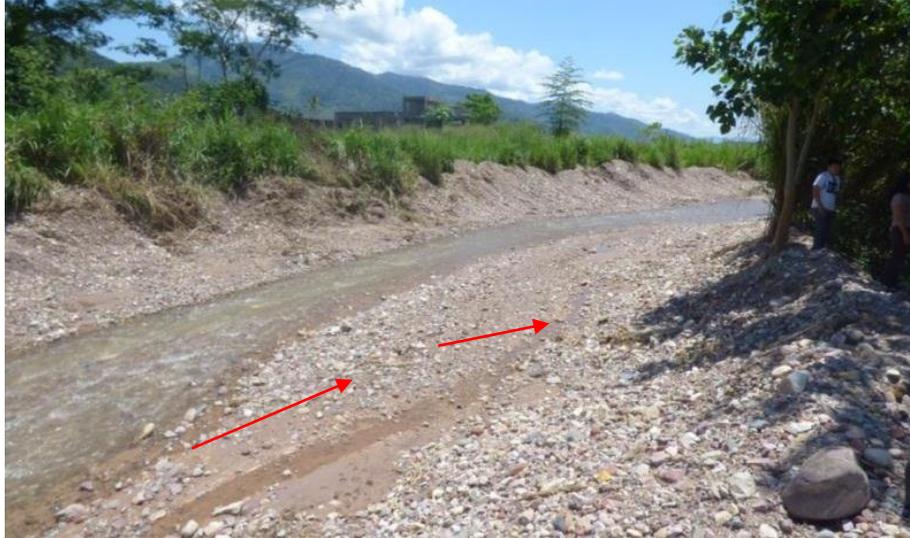
Se tienen depósitos acumulados en ambas márgenes del río, producto de la descolmatación del cauce. Ello muestra la cantidad de sedimentos transportados por el río Albertha (foto 11). Estos depósitos podrían ser fácilmente removidos durante una crecida, ello aumentaría la carga del río y podrían originar daños a infraestructura ubicada aguas abajo.

Foto 9. Vista del río Albertha y los depósitos de sedimentos producto de la descolmatación del río.

1. Realizar el encauzamiento de las aguas y la descolmatación periódica en todo el cauce de los ríos Albertha y Capiri para que éste tenga una mayor profundidad y así evitar los desbordes e inundaciones frecuentes.

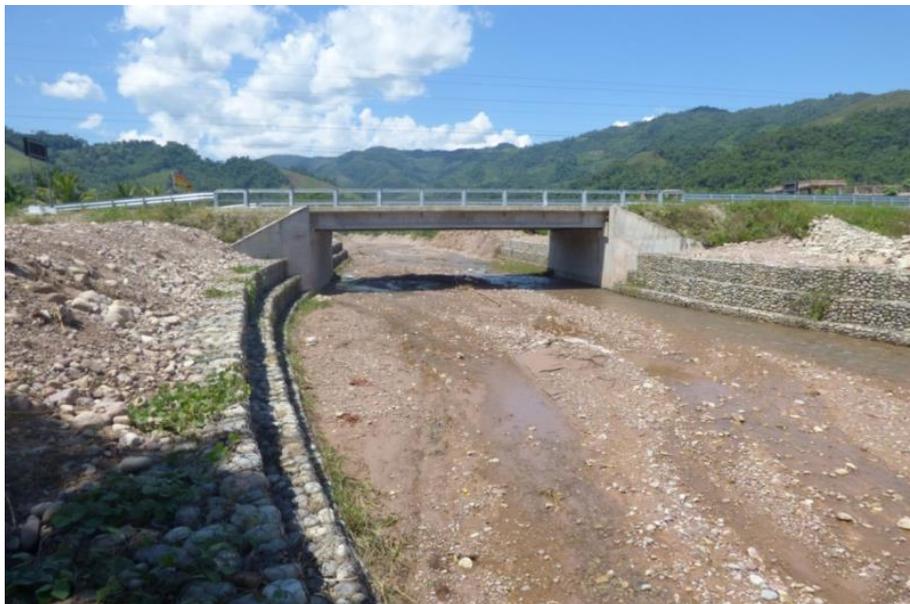
Se observó defensas ribereñas en ambas márgenes del puente Albertha, constituidas por gaviones (70 m), se muestran en buen estado (foto12).

Foto 10. Vista de gaviones en el puente Albertha.

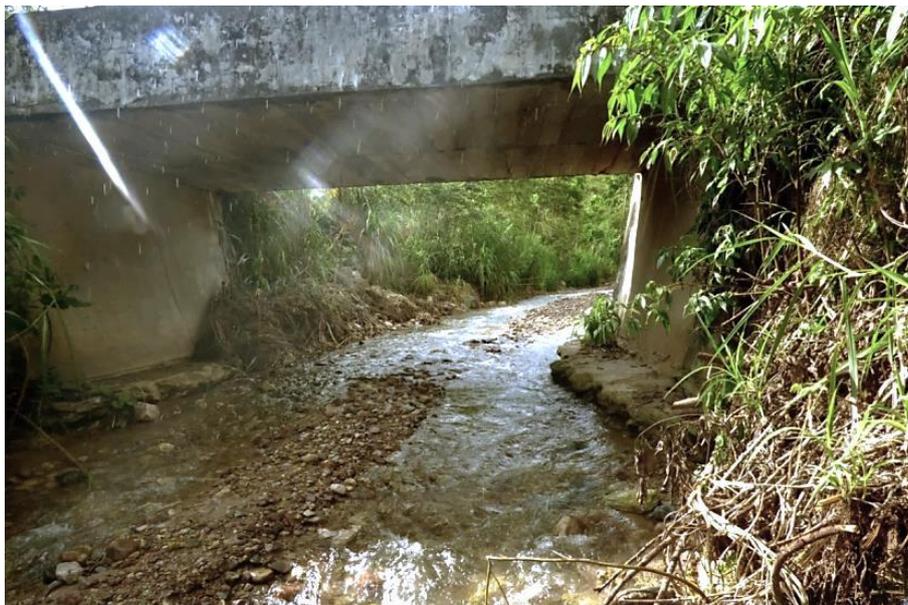
El puente localizado aguas arriba (comunidad Nativa Río Albertha) muestra una luz corta, sus bases están siendo erosionadas; se encuentran por encima del nivel del cauce del río, por lo cual puede colapsar ante una crecida extraordinaria.

Foto 11. Puente debilitado por la erosión de la base de sus estribos.

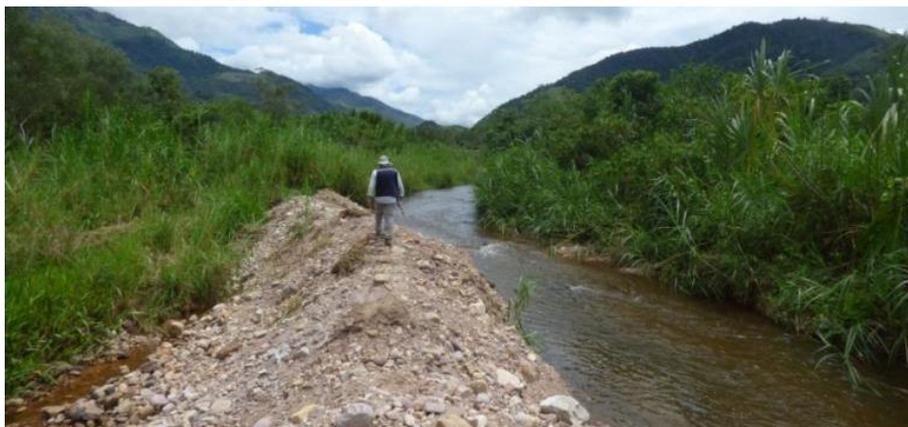
En ambas márgenes se apreció material de la descolmatación del río conformado por arenas, gravas y cantos rodados heterométricos, de hasta 20 cm de diámetro. Estos depósitos sueltos no tienen protección, en una futura avenida, será erosionado y devuelto al cauce, aumentando la carga al río, traerá problemas de colmatación (foto 13 y 14).

Foto 12. Vista del río Capiri y los depósitos de la descolmatación del río.

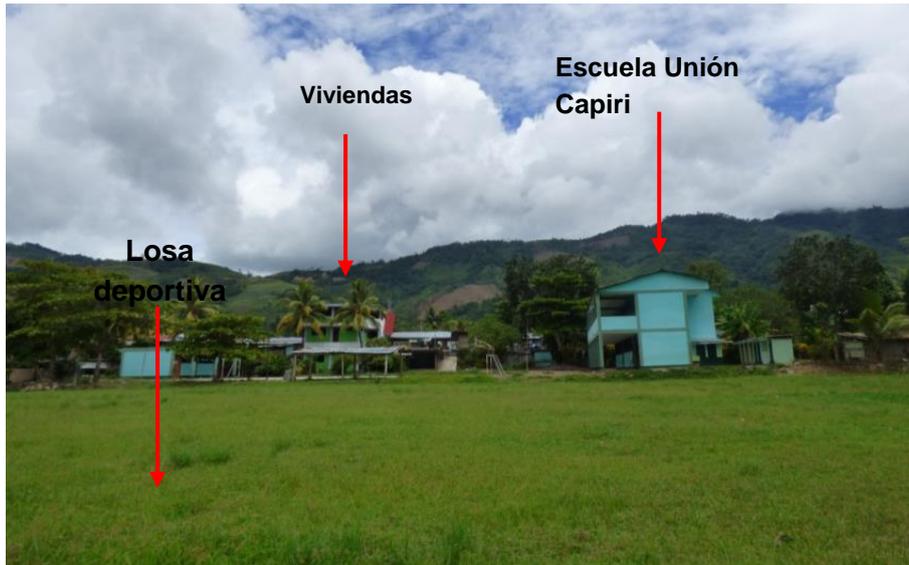
El CP Unión Capiri se encuentra ubicado en la margen izquierda del río Capiri en el área de inundación. Se aprecian viviendas, cancha deportiva, escuela y terrenos de cultivo (foto 15). En la margen derecha sólo se tienen áreas de cultivo.

Las viviendas se encuentran a 74 m del cauce del río, los terrenos de cultivos están junto al cauce. Después de la última inundación (2015) la escuela y viviendas no han sufrido daños estructurales.

Foto 15. Área de inundación, escuela y viviendas afectadas por las crecidas del río Capiri.

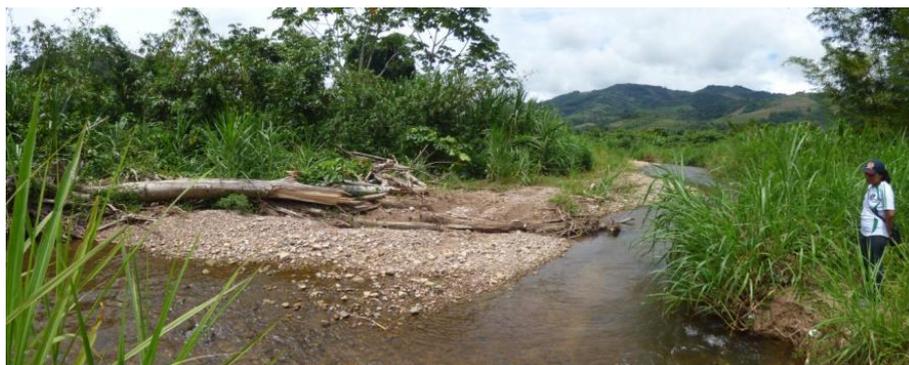
La dimensión de las avenidas se ve reflejada por el material transportado, se aprecian palizadas (foto 16). Las crecidas del río generan dificultades en la población para cruzar el río de una margen a otra (foto 17).

Foto 16. Árboles y carrizales sobre el cauce del río Capiri, transportados durante las crecidas.

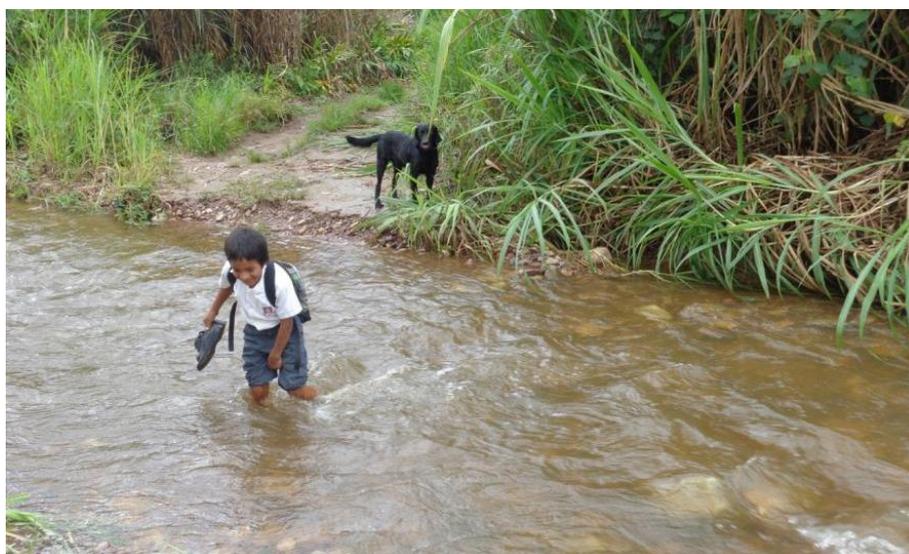
Foto 17. Los accesos hacia otros anexos también se ven afectados por la crecida del río.

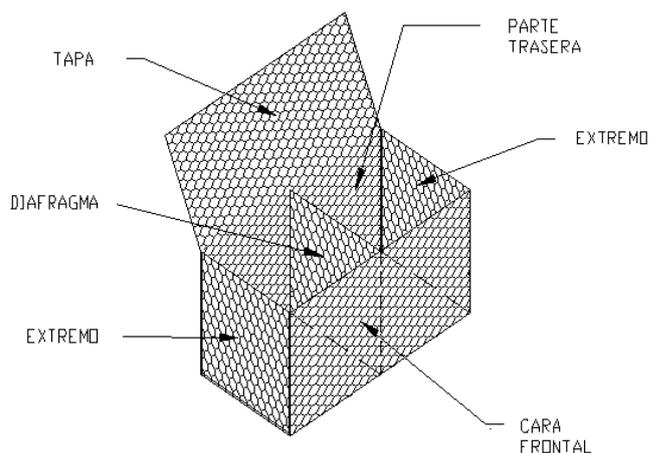
El gavión es una estructura de gravedad que está formada por una estructura de forma prismática rectangular, la cual está constituida por una malla metálica, elaborado con alambre galvanizado que luego es rellena con rocas, para luego formar muros, presas, etc. (foto 18 y figura 6) según sea el objetivo a cumplir.

Figura 6. Esquema de gavión

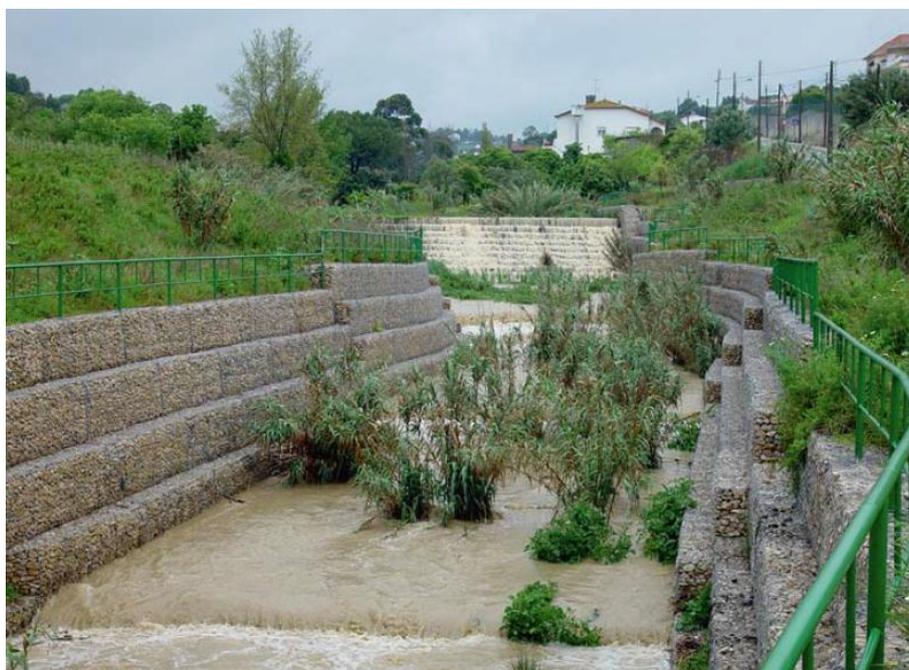
Foto 18. Vista de gaviones protegiendo las riberas de un río.

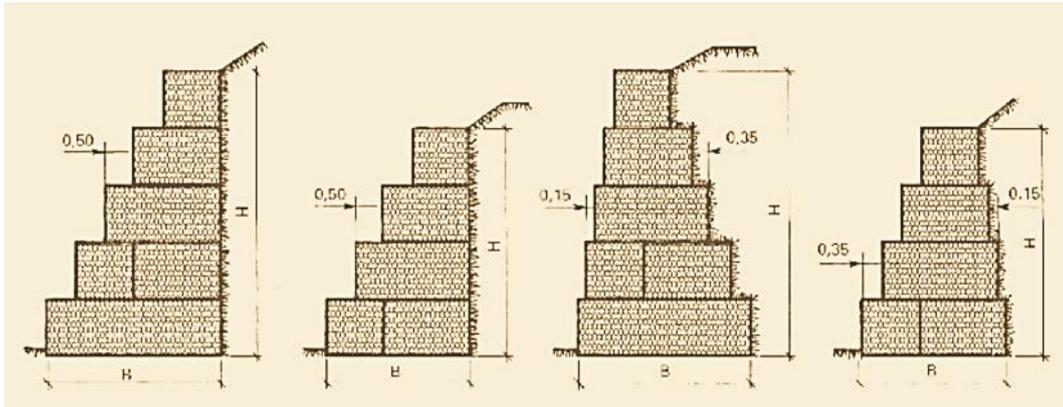
Una de las principales aplicaciones de los gaviones son los muros de contención de terrenos, tanto en taludes como en terraplenes, los muros de gaviones son estructuras que trabajan por gravedad (Figura7).

Como norma general, la base del muro se determinará usando la siguiente fórmula (Bianchini Ingenieros, 2016):

$$B = \frac{1 + H}{2}$$

Siendo H la altura total del muro

Figura 7. Diseños de muros de gaviones.

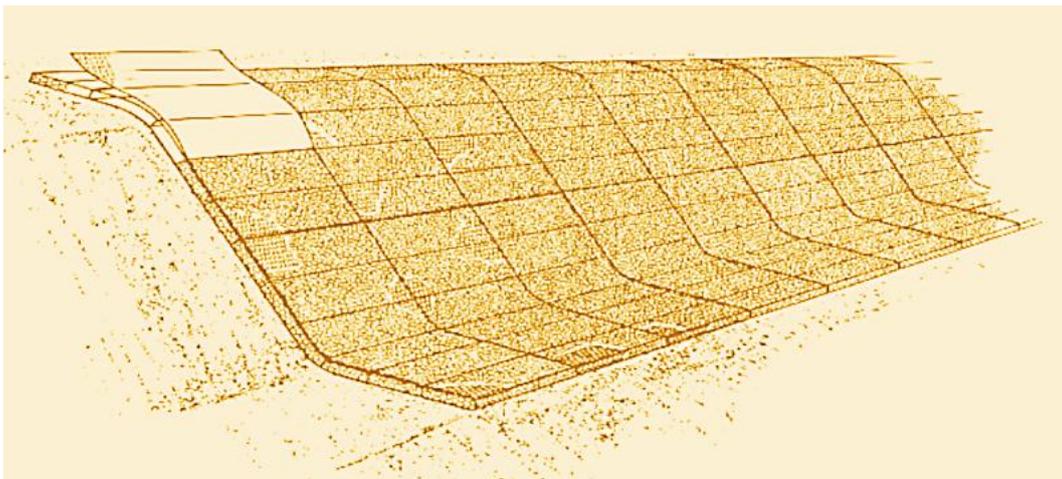
Es otra alternativa que consiste en un colchón de 20 a 30 cm de espesor. Sus aplicaciones principales son el revestimiento de márgenes de ríos y canales (figura 8), protección de estribos de puentes, consolidaciones de taludes y vías de comunicación. Sus ventajas son similares a las de los muros de gaviones.

Figura 8. Gavión recubrimiento.

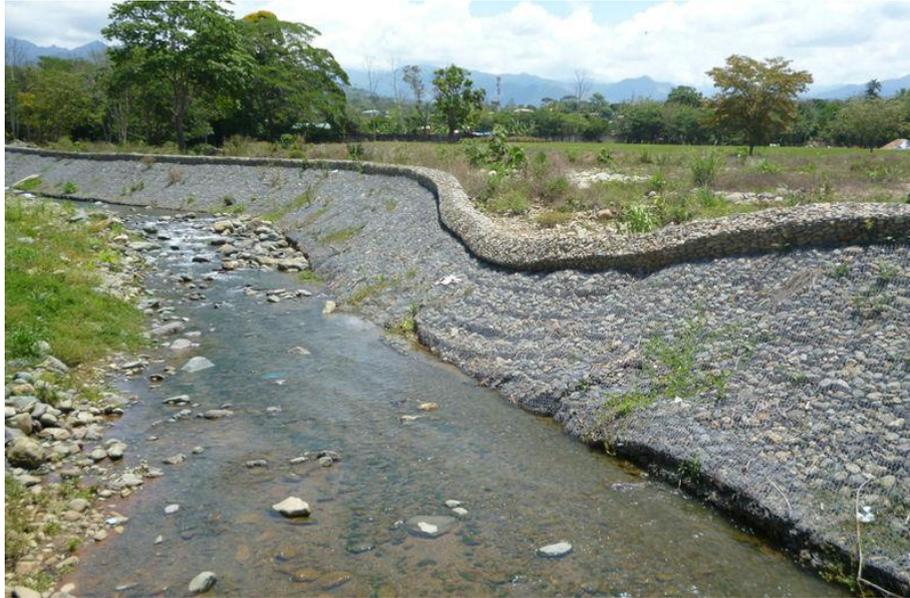
Foto 19. Vista de gaviones recubrimiento colocados como defensa fluvial.
