# **“EVALUACIÓN DEL RIESGO ORIGINADO POR DESLIZAMIENTO DE LA A.P.V. VIRGEN ASUNTA, DISTRITO DE SAN SEBASTIÁN, PROVINCIA Y REGION CUSCO”**

Ing. Geóloga Alcira Elena Olivera Cueva  
EVALUADORA DE RIESGO POR F.A.N.N.  
R.L. N° 120-2018 - CENEPPED-J  
CIP, N° 101380

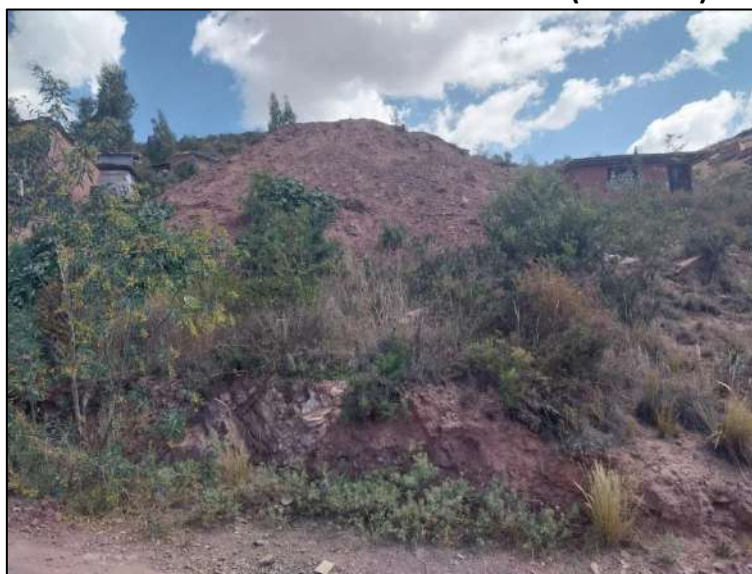
FOTOGRAFÍA 1: MATERIAL EXCEDENTE (RELLENO)

- **MATERIAL EXCEDENTE (RELLENO) RECIENTE:** Material proveniente de cortes de talud, materiales de escombros residuos sólidos (plástico, papel, Etc.), se identifican en la parte alta hacia las vías próximas a la manzana C, E, D, en los lotes B4 y B5 acumulados en la parte baja de la APV como áreas libres al ingreso de la asociación en la parte baja del ámbito de estudio, se considera como área muy crítica por la cantidad de volúmenes acumulados pero están fuera del área de la APV y son materiales inestables que originan muy alta susceptibilidad por su disposición en el área para la formación de movimientos en masa en particular deslizamientos de suelos y por ello se considera una unidad critica para el peligro por deslizamientos, por arrastre y acumulación en las partes bajas.

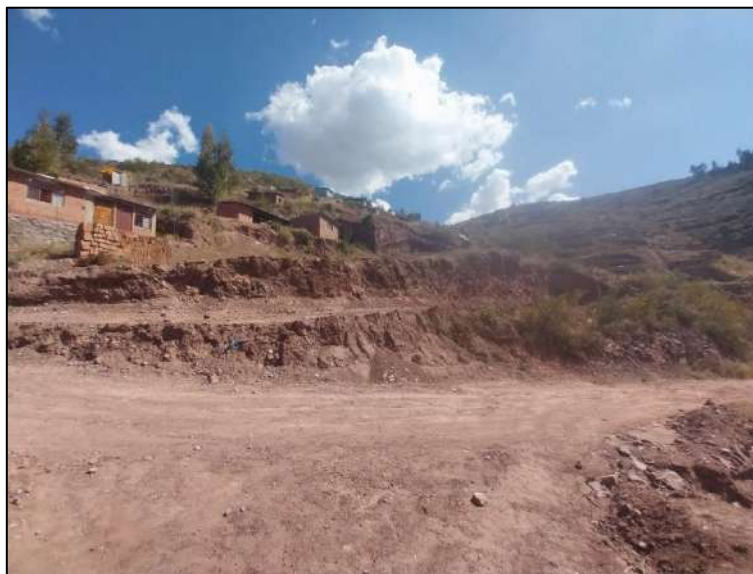
FOTOGRAFÍA 2: DEPÓSITO ALUVIAL

- **DEPÓSITO ALUVIAL:** Son depósitos con matriz limosa con fragmentos de areniscas, formados de las torrenteras temporales formadas en las geoformas cárcavas, tipo quebradas temporales hasta la parte baja, estos materiales son de moderada a alta susceptibilidad geológica ante eventos por movimientos en masa específicamente deslizamientos de suelos, y más susceptible al corte de ladera, originado deestabilización en taludes. Los predios A8 y A9 se encuentran propuestos en estas áreas.

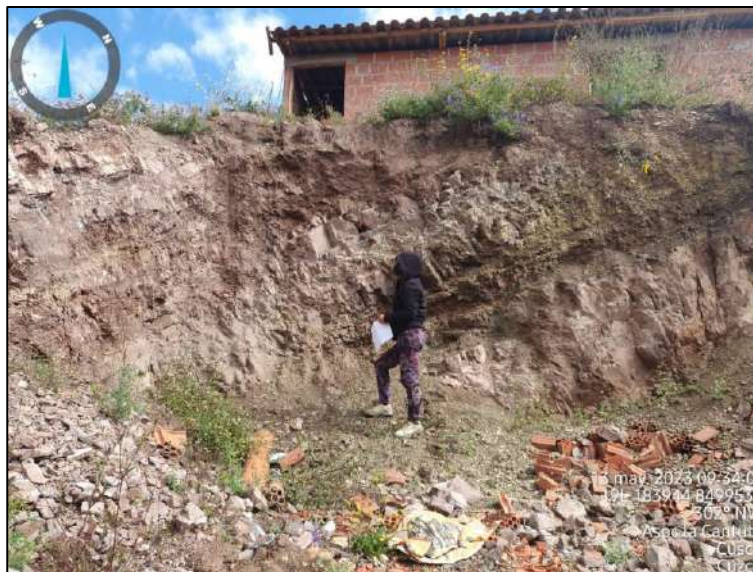
FOTOGRAFÍA 4. AFLORAMIENTO DE ARENISCAS Y LUTITAS

- **ARENISCAS FRACTURADAS INTERCALADAS CON LUTITAS:** Esta unidad aflora de en gran parte del área de evaluación. Se trata de niveles de areniscas fracturadas intercaladas con lutitas de la formación Kayra; estos materiales son de moderada susceptibilidad geológica ante eventos por movimientos en masa específicamente deslizamientos de rocas, Las manzanas B, D, y los predios E1, E2, E3 y E4 se encuentran propuestos en estas áreas.

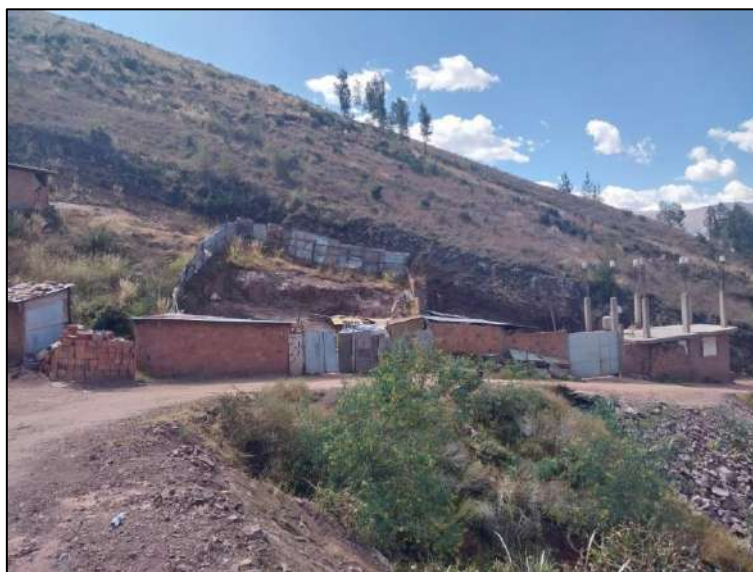
FOTOGRAFÍA 5. ARENISCAS MODERADAMENTE FRACTURADAS

- **ARENISCAS MODERADAMENTE FRACTURADAS:** Esta unidad aflora en la parte baja hacia el norte el área de evaluación y de la APV. Se trata del substrato rocoso de areniscas de la Formación Kayra, se presenta moderado fracturamiento, es evidente en los cortes de ladera con fines de edificación de viviendas y cortes para vías de comunicación; estos materiales son de baja susceptibilidad geológica ante eventos por movimientos en masa específicamente deslizamientos de rocas, La manzana G, loa predios B17, B18, B19, B20, E5, E6 y E7 se encuentra propuesta en esta área.

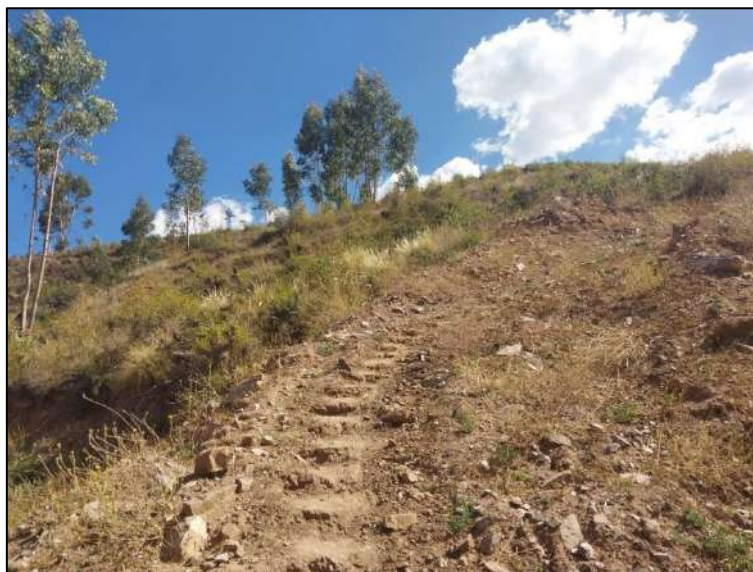
FOTOGRAFÍA 9: VERTIENTE EMPINADA

- o **VERTIENTE EMPINADA:** Estas geoformas tienen pendientes mayores a  $38^\circ$  de pendiente empinadas, estas geoformas son las de mayor importancia y presentan alta susceptibilidad geológica en la formación de deslizamientos de roca, estas geoformas en roca se identifican específicamente en la manzana A.
- o **VERTIENTE FUERTEMENTE INCLINADA:** Está geoforma presenta pendientes de  $14^\circ$  a  $27^\circ$ , conformado por arenisca intercalado con lutitas, en areniscas y depósitos cuaternarios, se identifican en mayor parte del área de evaluación y de la APV, estas geoformas son las de mayor importancia y presentan alta y moderada susceptibilidad geológica en la formación de deslizamientos de rocas y suelos, estas geoformas se identifican en algunos predios de la manzana E, C, B, A y G.

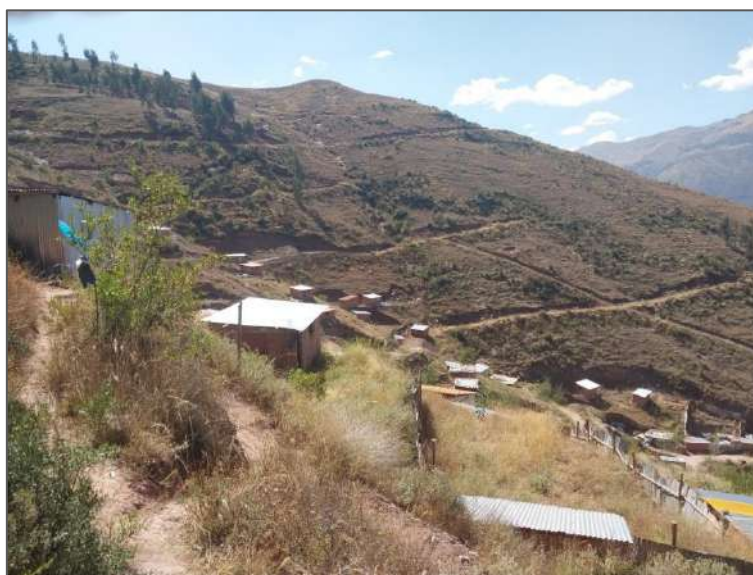
FOTOGRAFÍA 11: VERTIENTE MODERADAMENTE EMPINADA

- **VERTIENTE LIGERAMENTE INCLINADA:** Está geoforma se identifican en áreas inducidas como las vías de comunicación vehiculares, hacia la parte baja del área de evaluación y de la APV, estas geoformas presentan baja susceptibilidad geológica en la formación de deslizamientos de rocas y suelos, estas geoformas se identifican en áreas próximas a las manzanas A, B y G.
- **VERTIENTE MODERADAMENTE EMPINADA:** Son geoformas que presentan pendientes entre  $27^{\circ}$  a  $38^{\circ}$ , se identifican de manera dispersa en el área de evaluación y de la APV, estas geoformas presentan baja alta a moderada susceptibilidad geológica en la formación de deslizamientos de rocas y suelos, estas geoformas se identifican en predios de las manzanas B, C, D, E.
