# **INFORME DE EVALUACIÓN DE RIESGO ORIGINADO POR TSUNAMI**

**SECTOR COSTERO A - LAS AMÉRICAS,  
DISTRITO DE MOCHE, PROVINCIA DE TRUJILLO, DEPARTAMENTO DE LA LIBERTAD**

**NOVIEMBRE 2024**

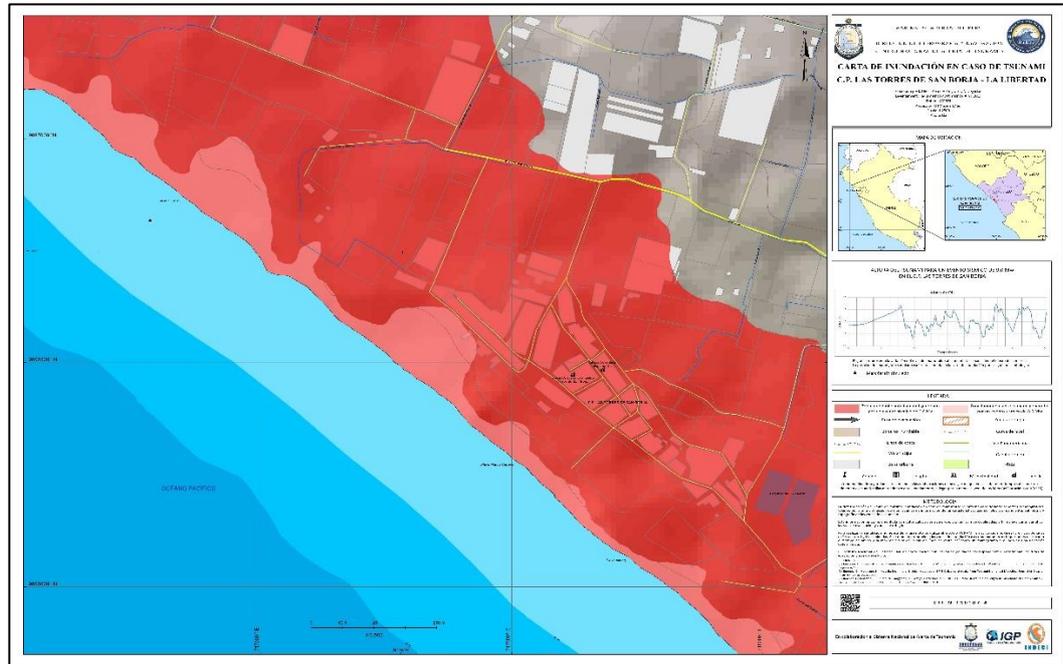
**Figura 6.**

Carta de inundación en caso de tsunami del C.P. Torres de San Borja

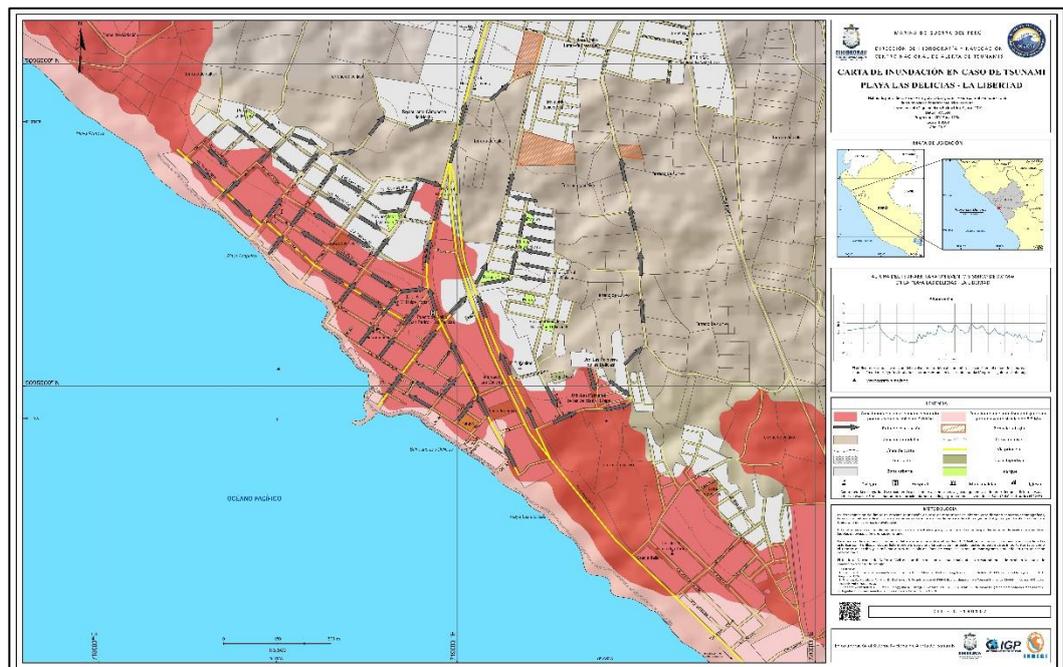
**Figura 7.**

Carta de inundación en caso de tsunami del Balneario Las Delicias

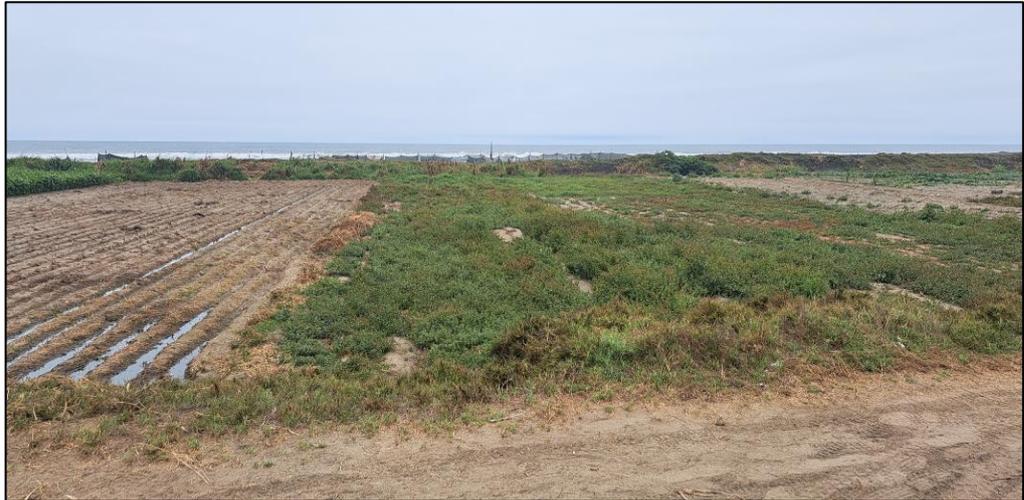
**Figura 10.**

Terreno con altura menor a 4 metros sobre el nivel del mar

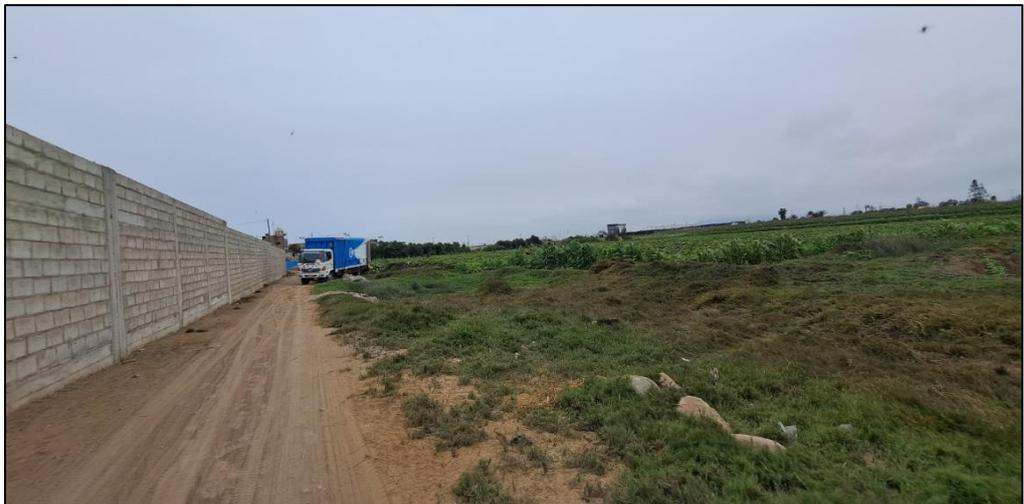
**Figura 11.**

Terreno con altura entre 4 y 8 metros sobre el nivel del mar

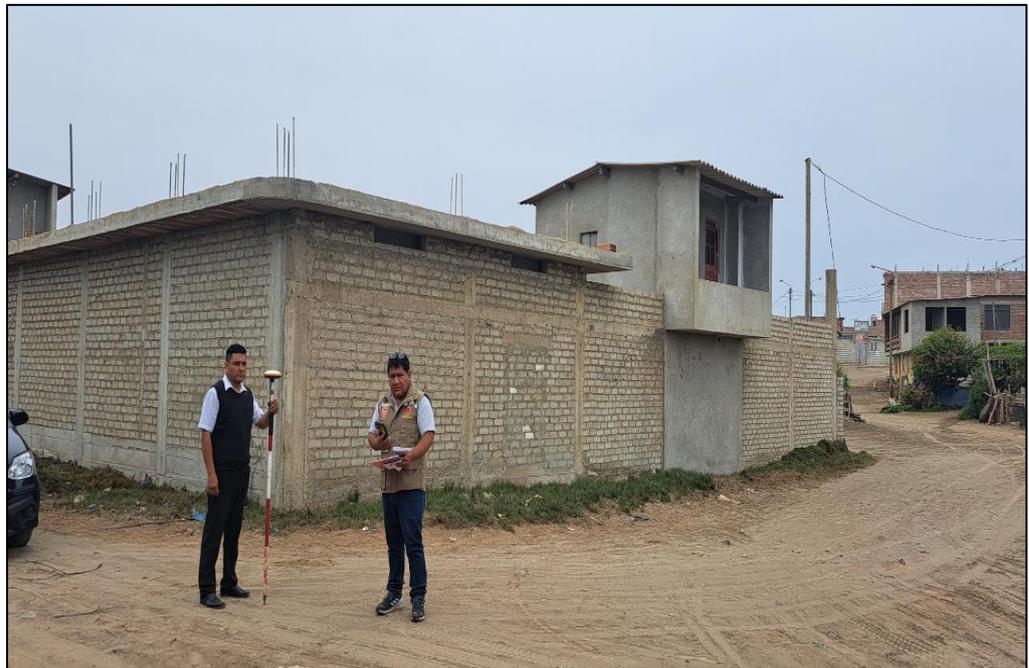
### Figura 12.

Terreno con altura entre 8 y 12 metros sobre el nivel del mar

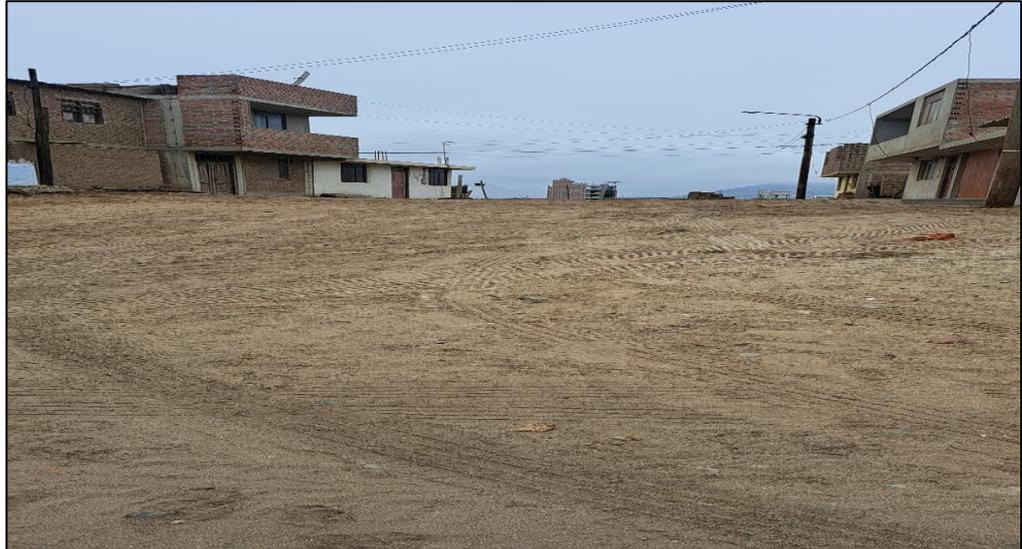
**Figura 13.**

Terreno con altura entre 12 y 16 metros sobre el nivel del mar

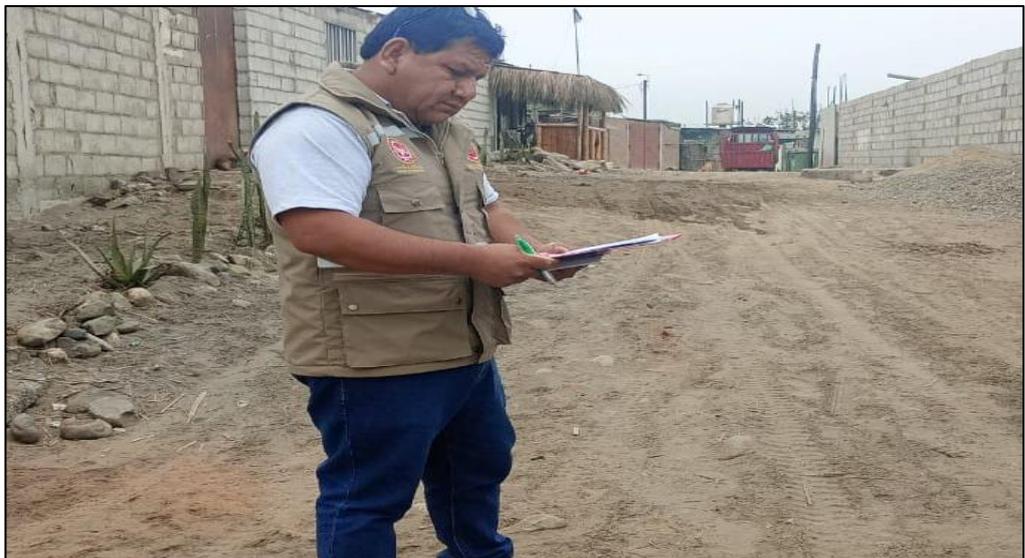
**Figura 14.**

Terreno con altura mayor a 16 metros sobre el nivel del mar

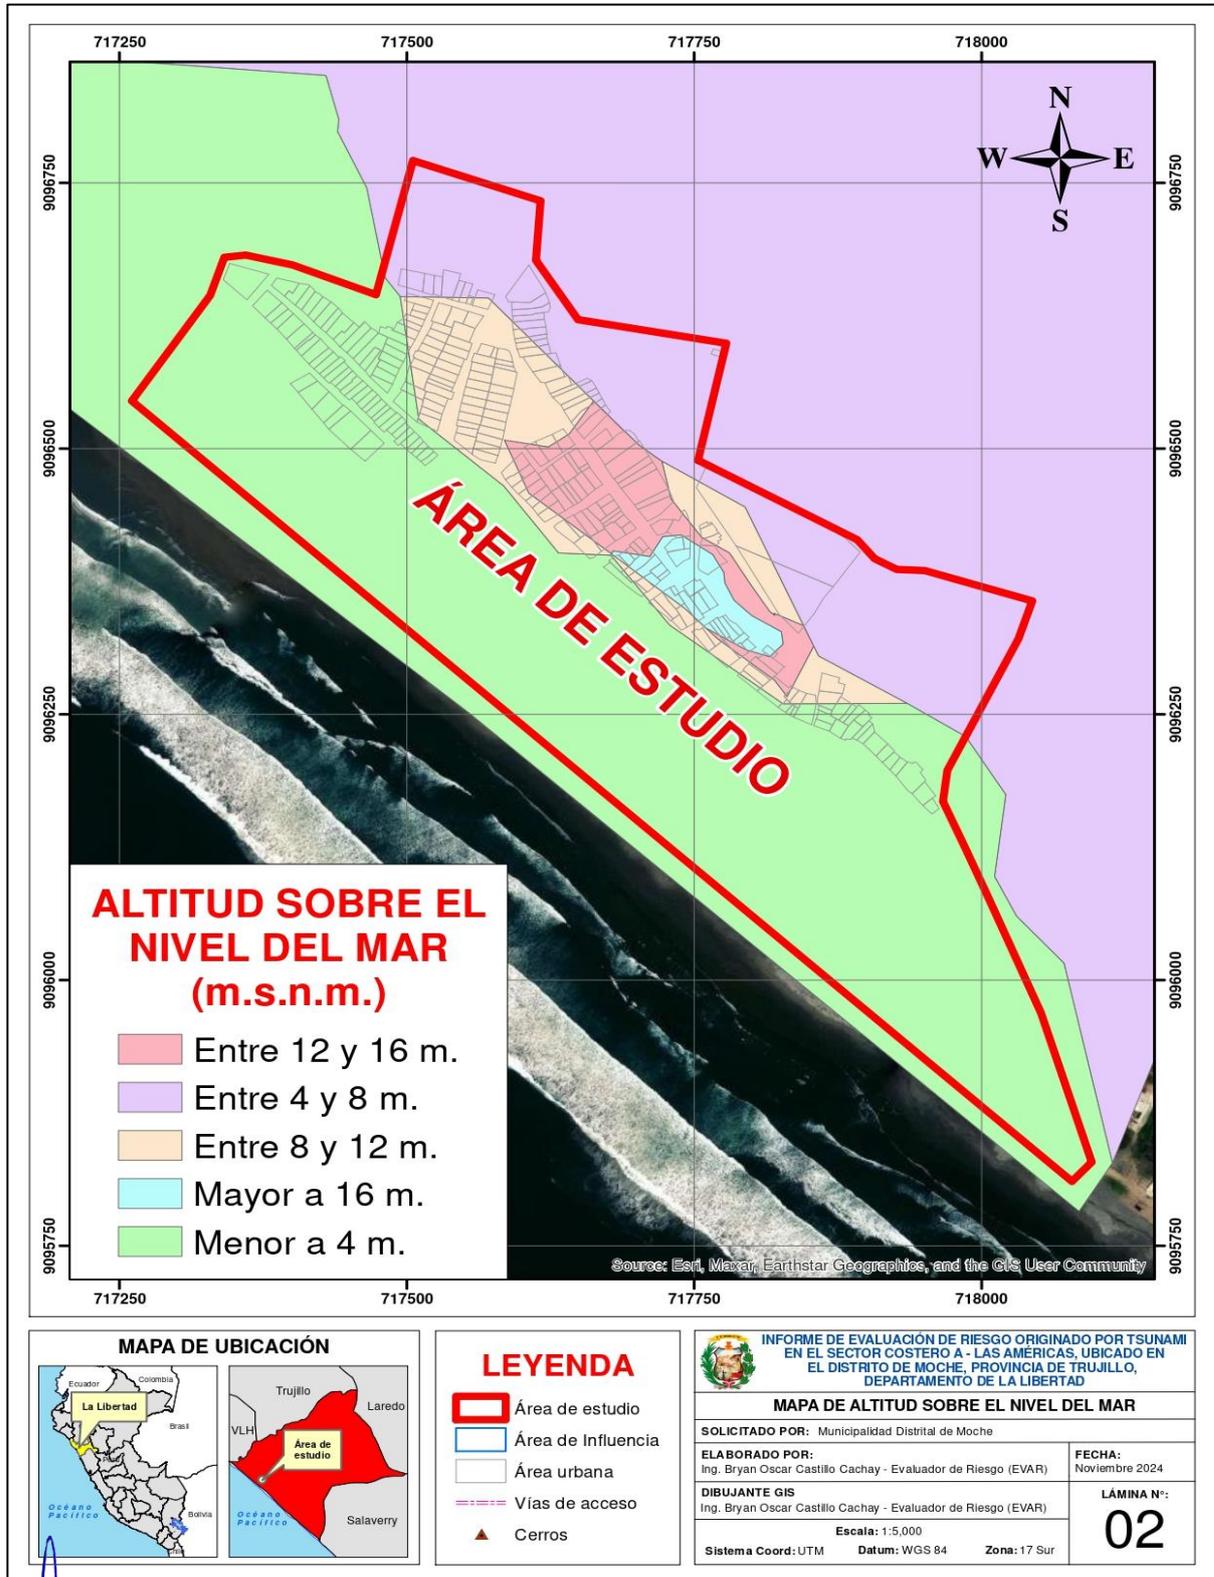
**Figura 15.**

Mapa de altitud sobre el nivel del mar

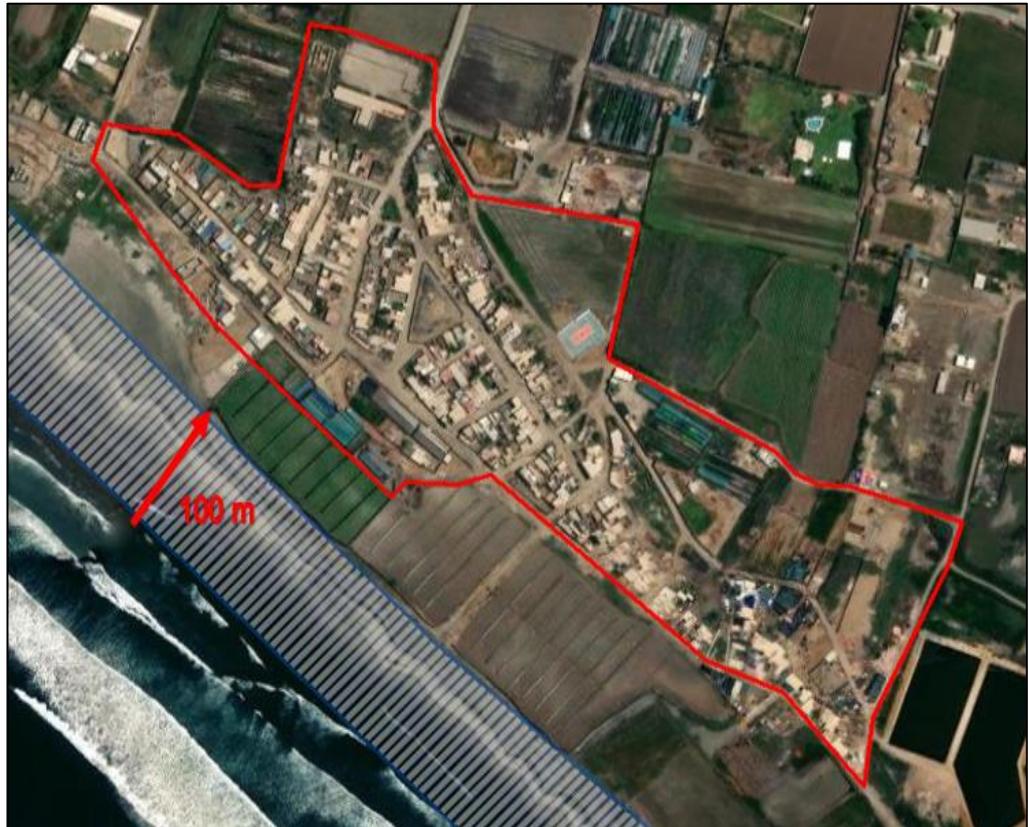
**Figura 16.**

Vista del cordón litoral en el área de estudio

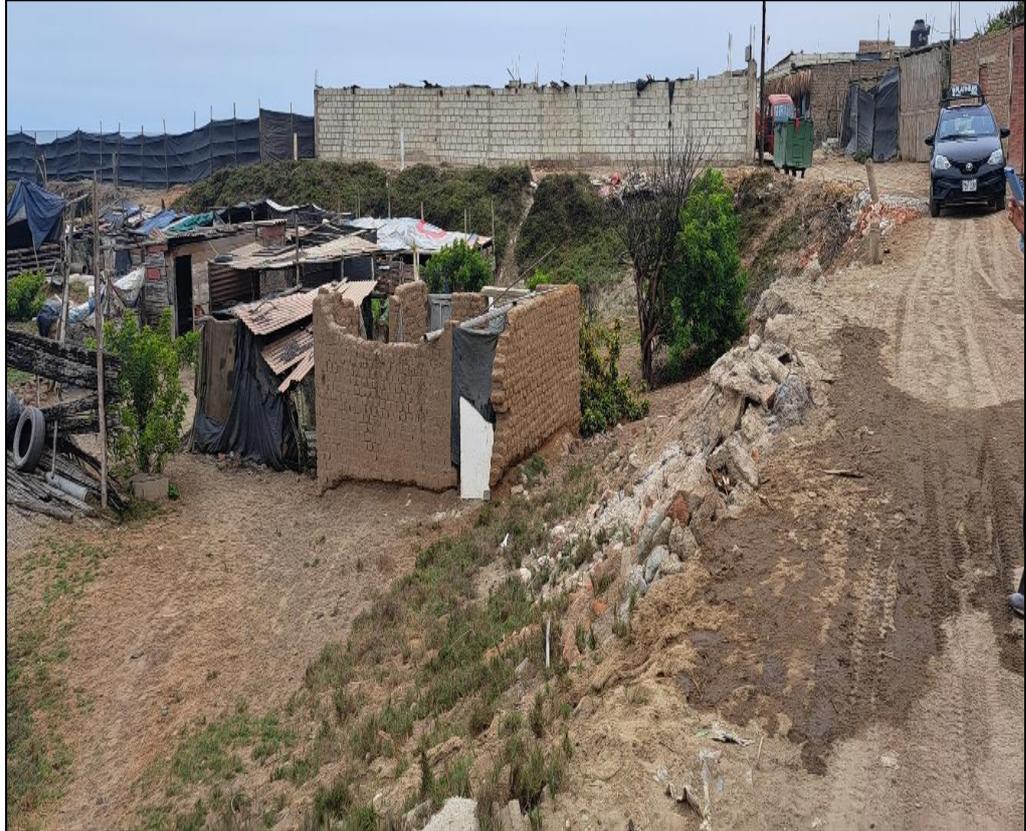
**Figura 17.**

Vista de mantos de arena en el área de estudio

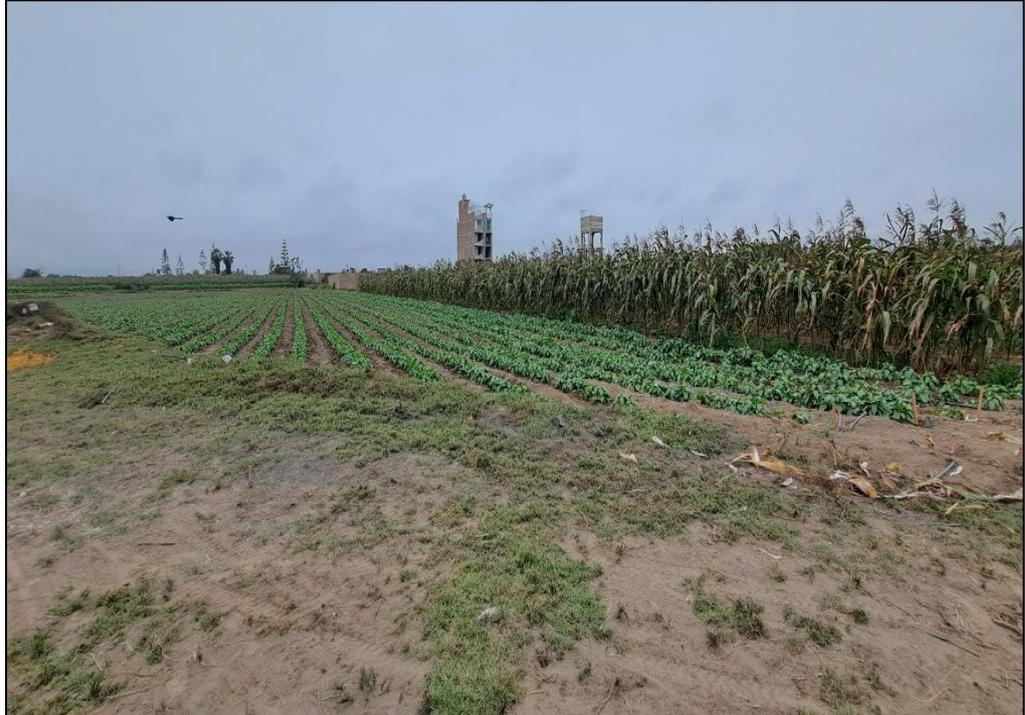
**Figura 18.**

Vista de vertiente o piedemonte aluvial en el área de estudio

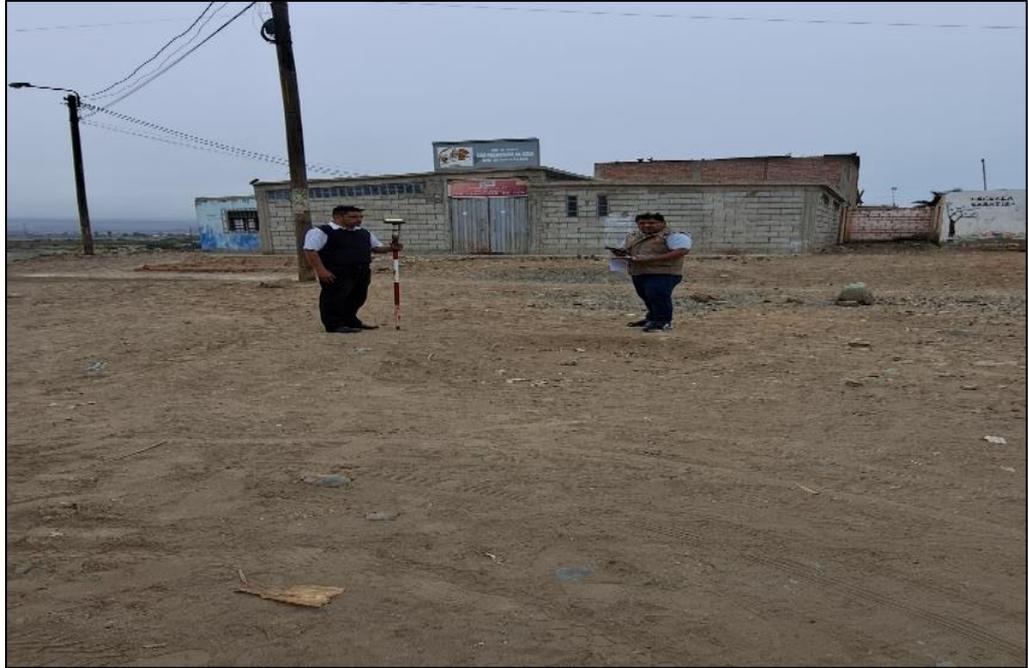
**Figura 19.**

Vista de planicie aluvial con altitud entre 8 y 12 m.s.n.m.

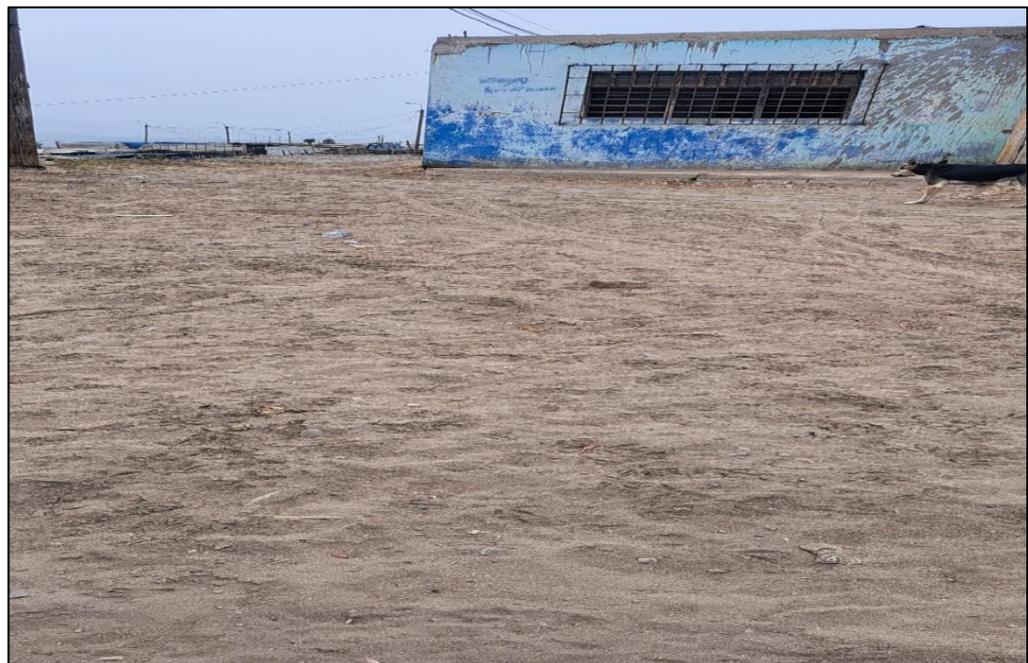
**Figura 20.**

Vista de planicie aluvial con altitud mayor a 12 m.s.n.m.

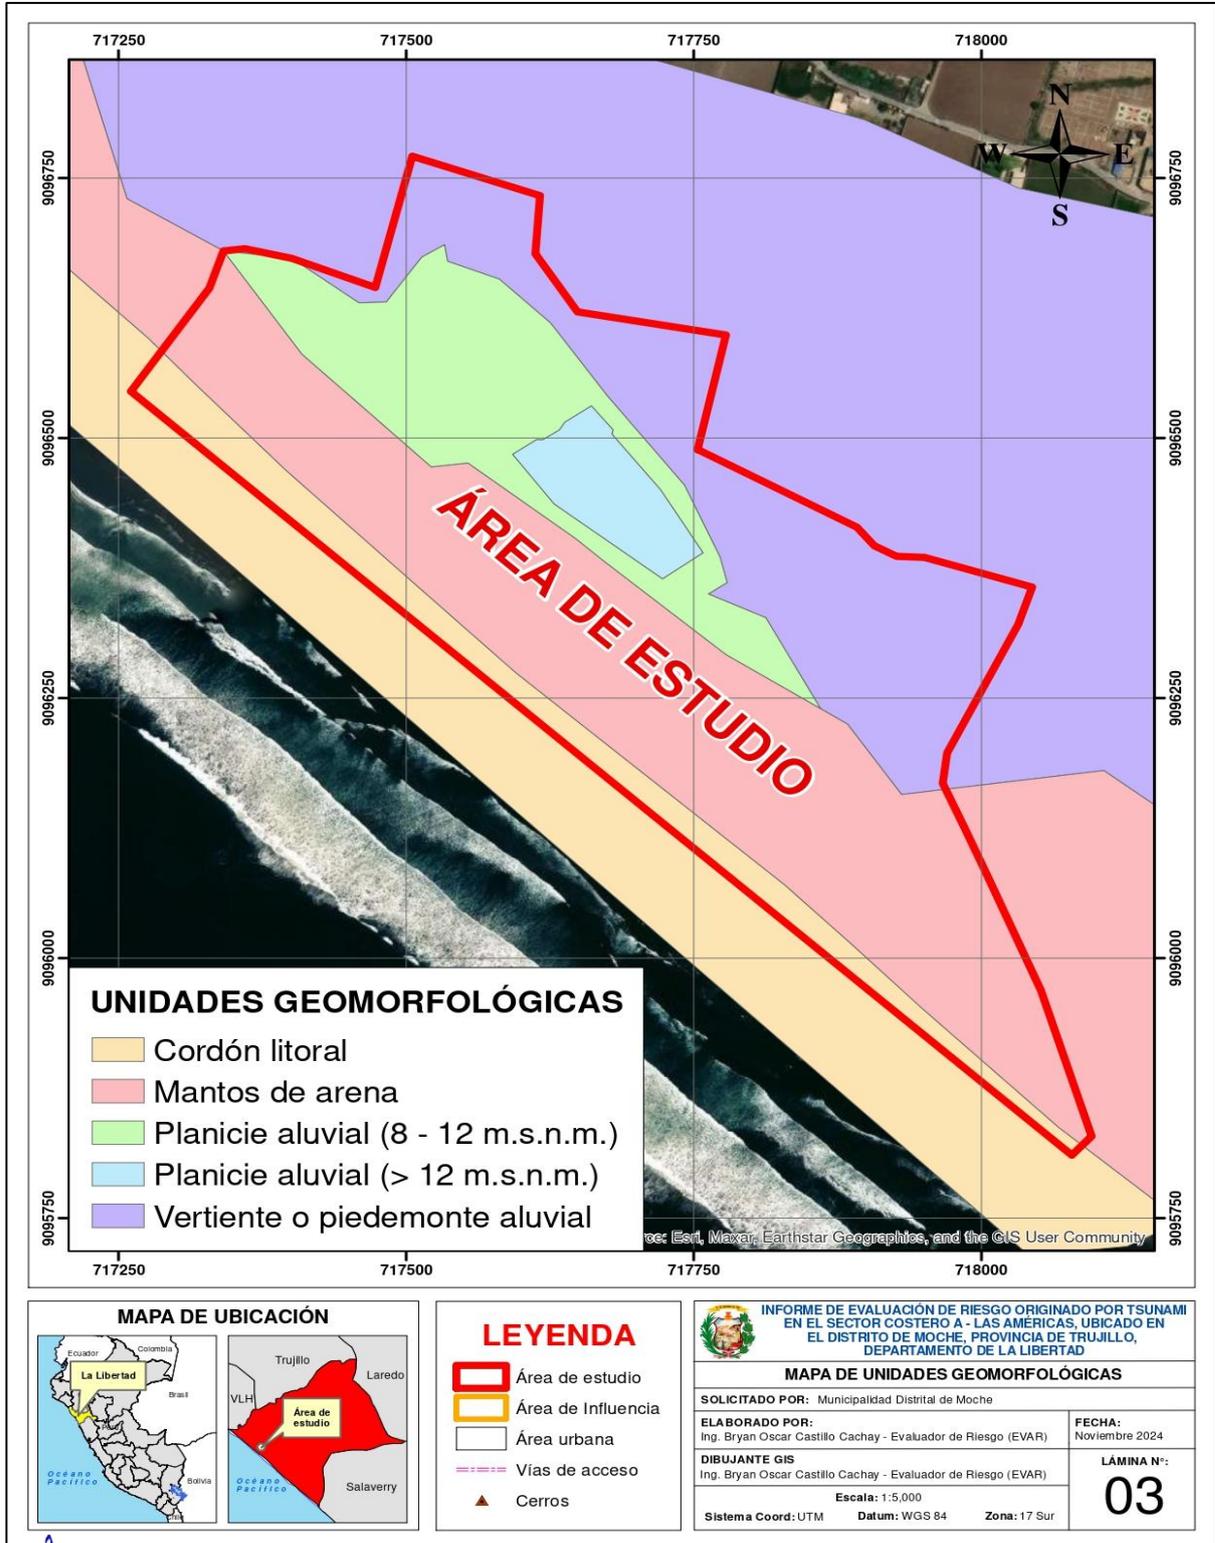
**Figura 21.**

Mapa de unidades geomorfológicas en el área de estudio

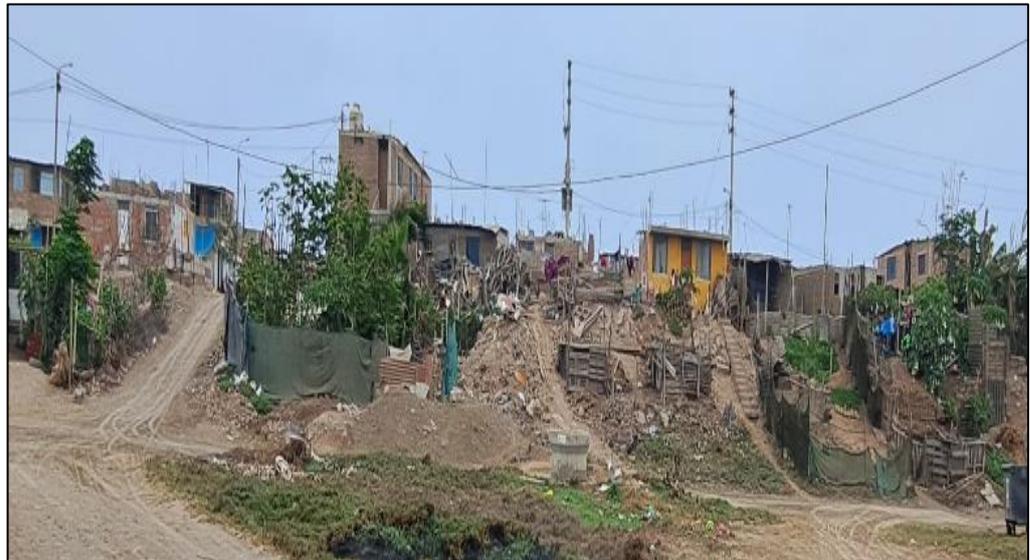
### Figura 22.

Vista de rellenos sueltos en el área de estudio

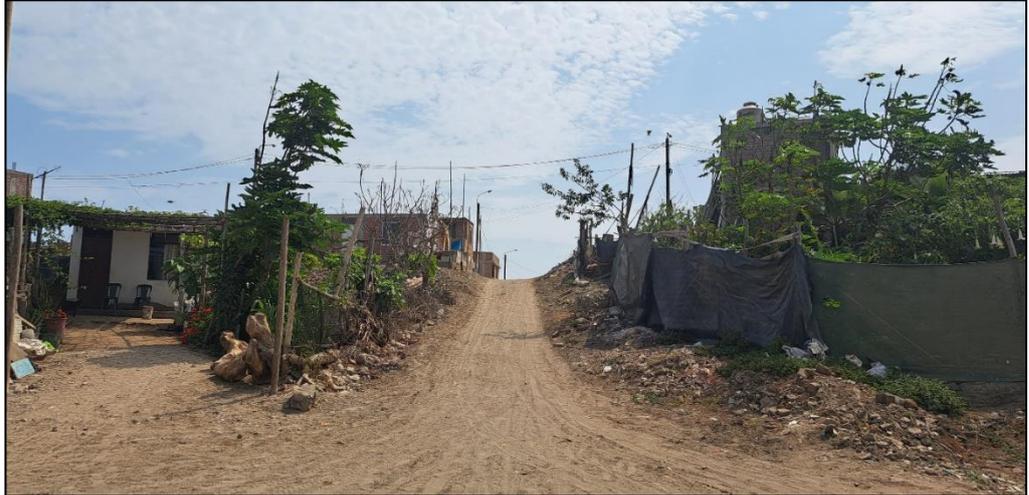
## Figura 23.

Vista de rellenos consolidados en el área de estudio

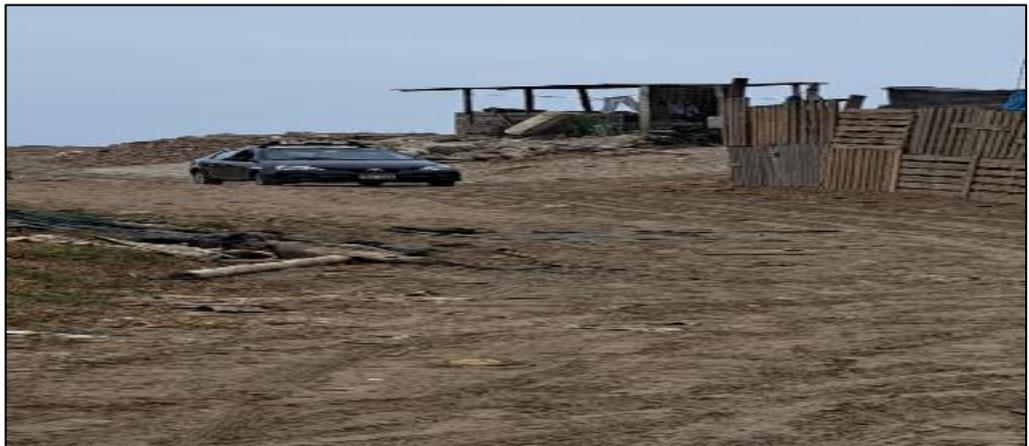
## Figura 24.

Vista de arenas sueltas en el área de estudio

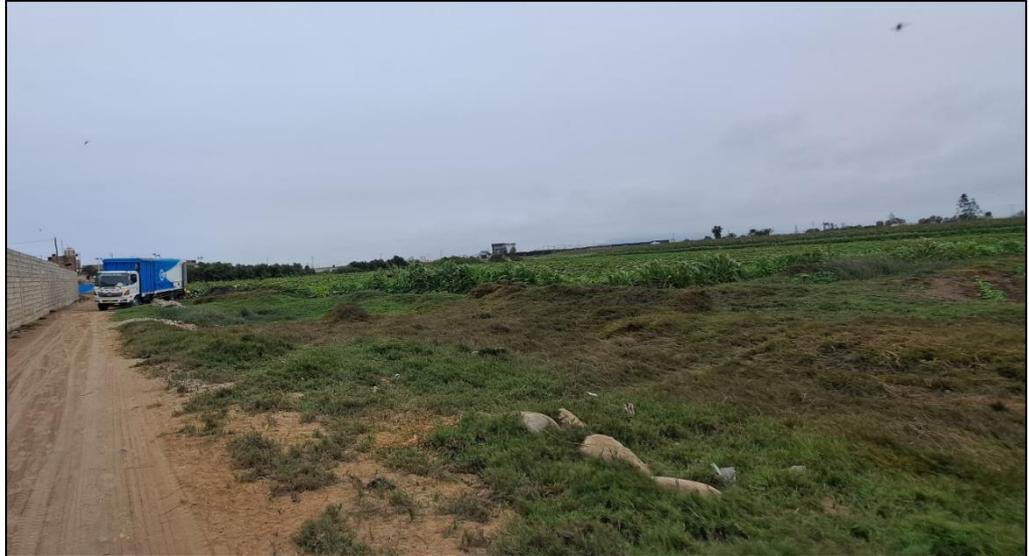
**Figura 25.**

Vista de suelos con cobertura vegetal en el área de estudio

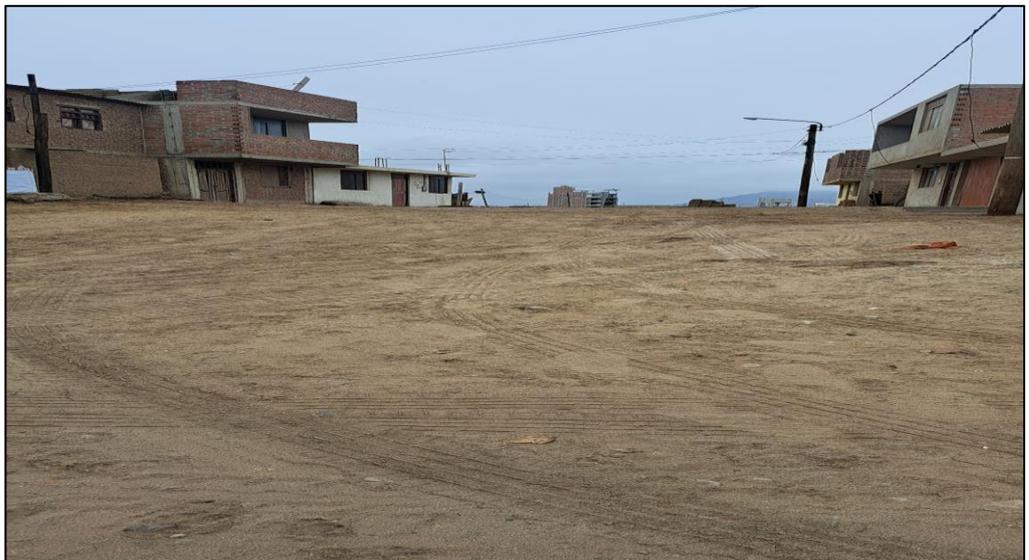
**Figura 26.**

Vista de suelos de composición natural en el área de estudio

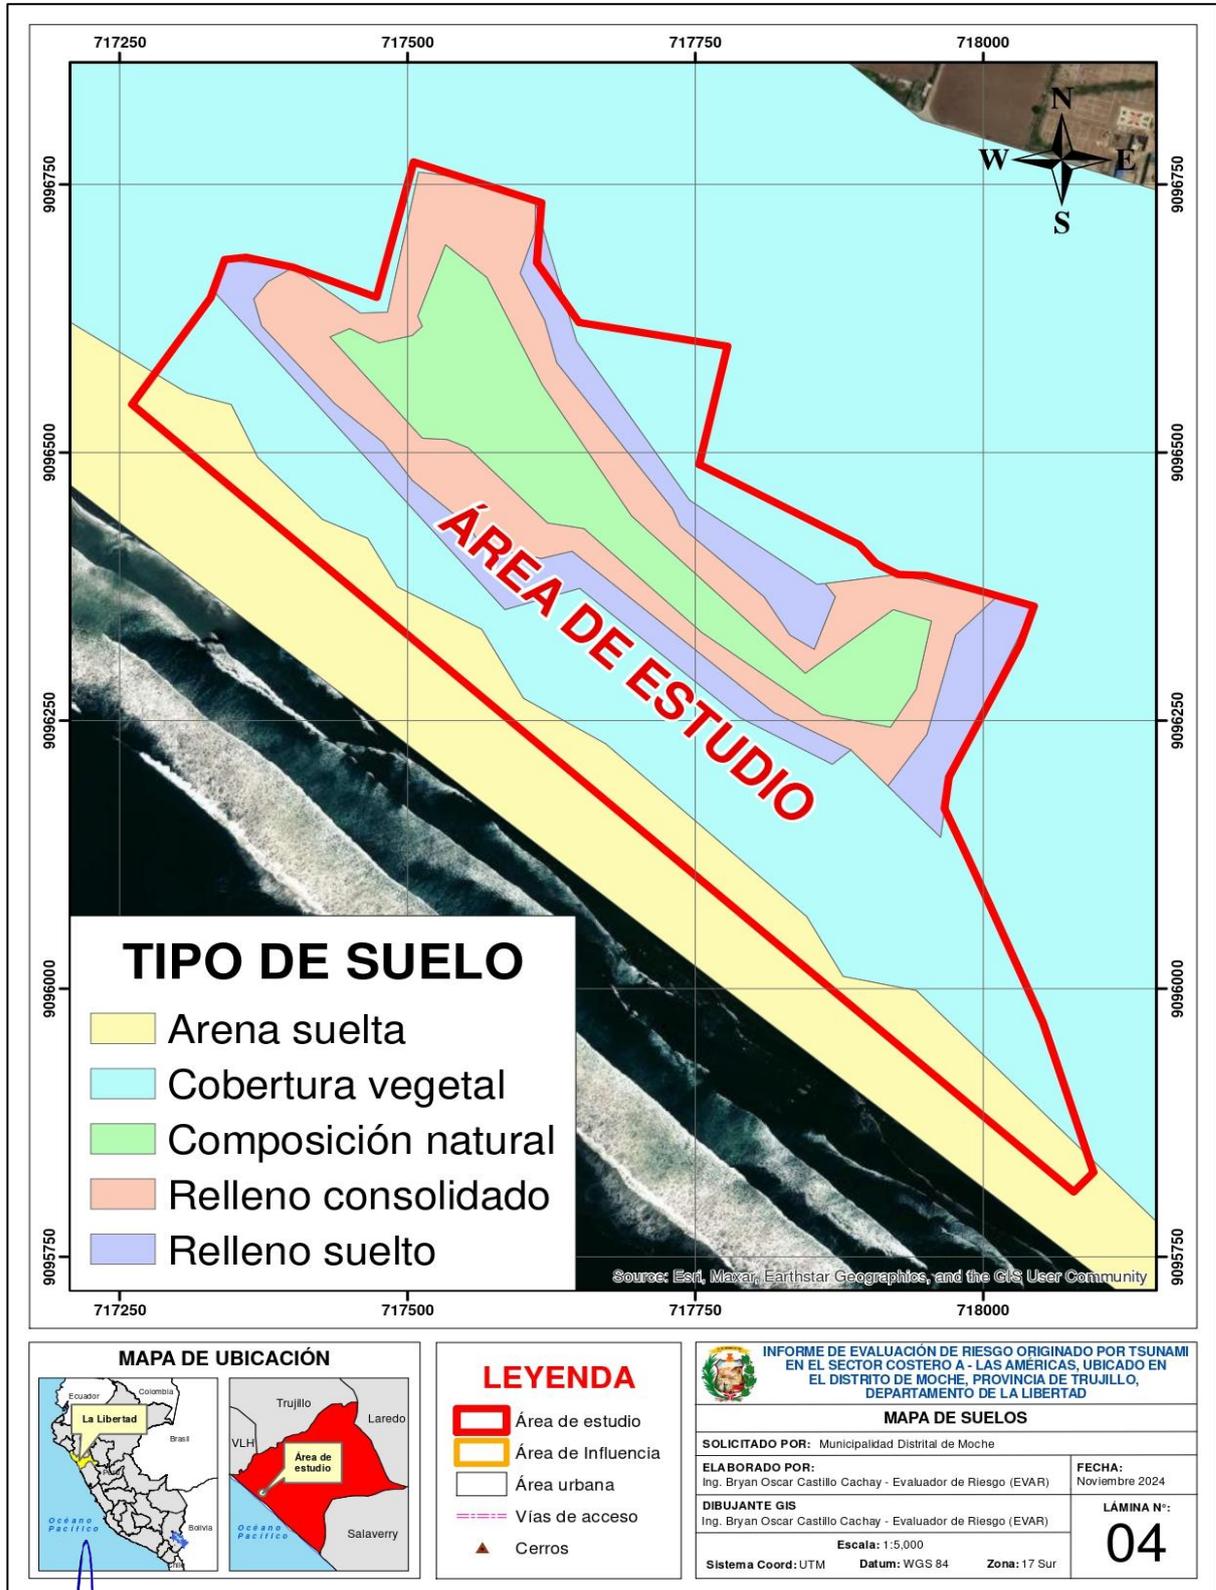
**Figura 27.**

Mapa de suelos en el área de estudio

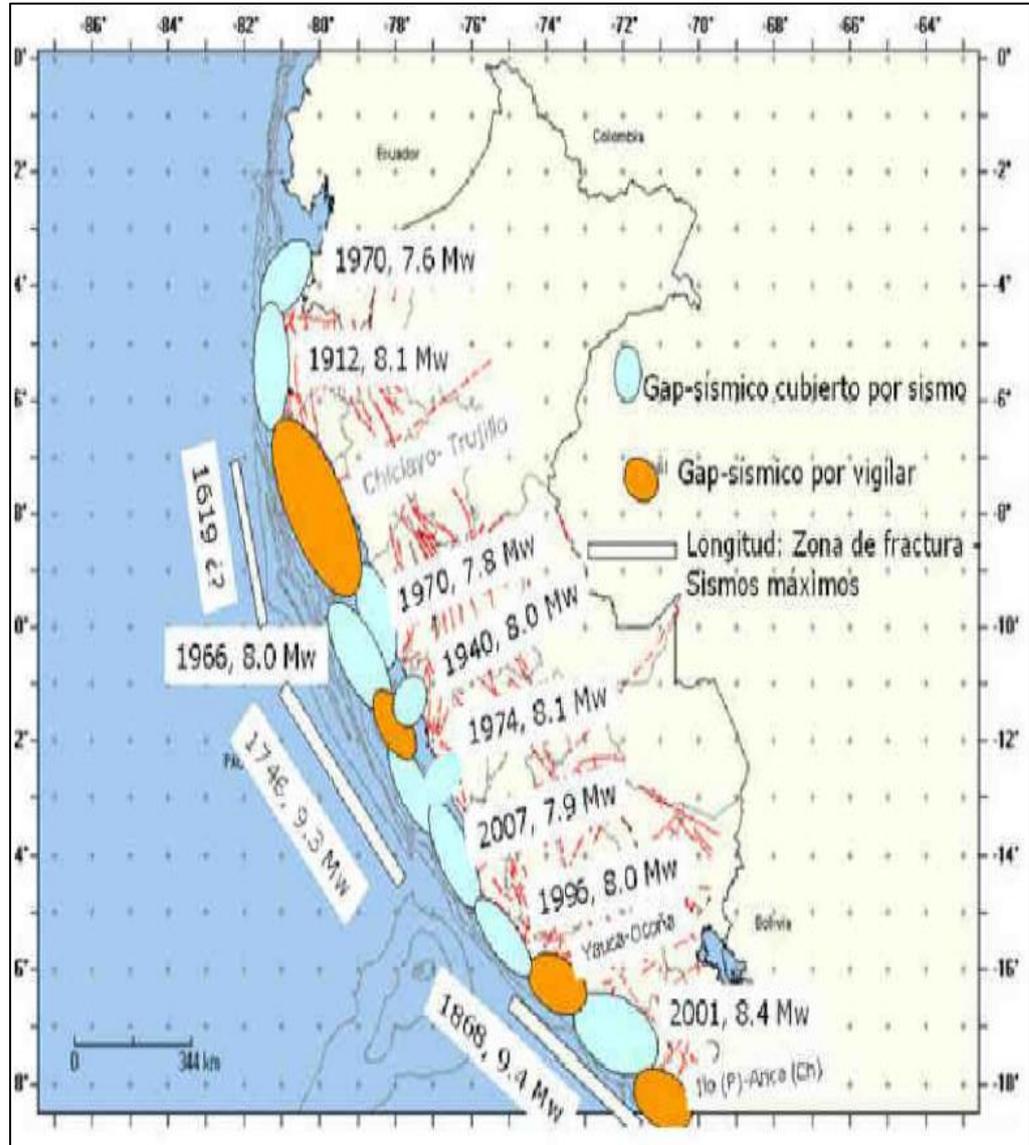
Figura 30.

Principales sismos en zona de subducción y GAP Sísmicos en la costa

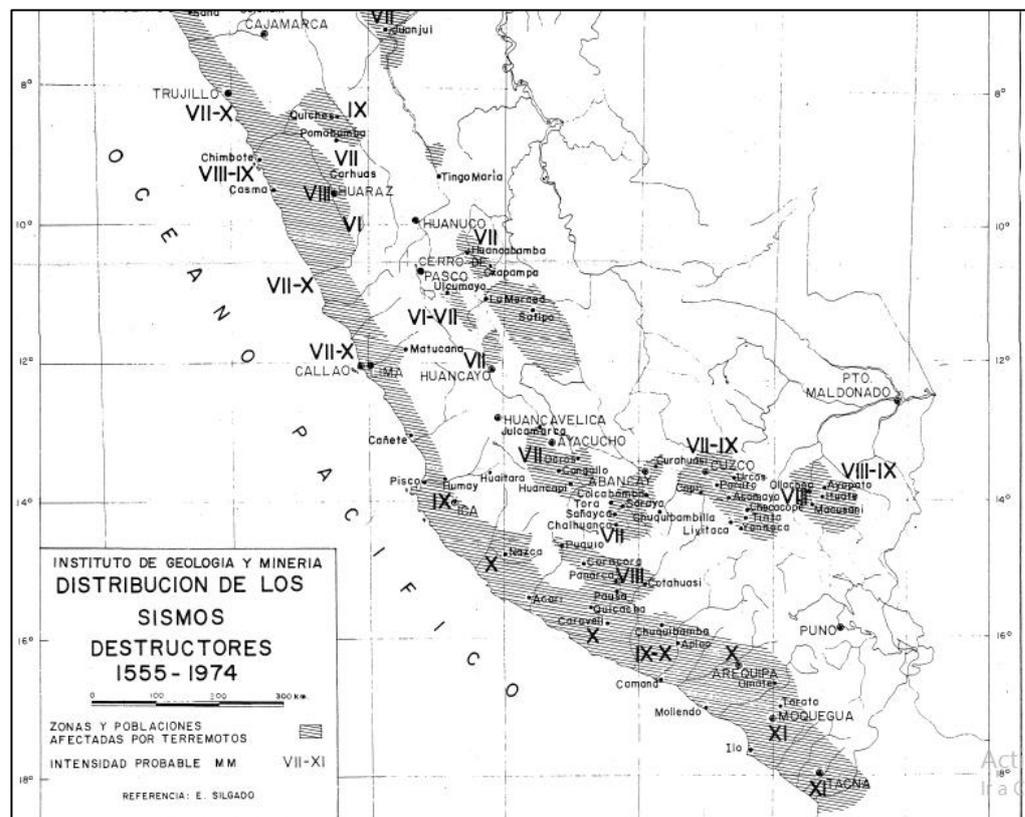
**Figura 31.**  
Distribución de sismos destructores 1555 - 1974

Se estima que este sismo tuvo una magnitud de 7.8 Ms., dejó 400 personas fallecidas, y fue sentido en casi 1700 km (de norte a sur), y casi 330 km (de este a oeste). Además, por la severidad de sacudimiento del terreno, el nivel de daño y el área en que fue sentido este sismo, se le estima una longitud de ruptura de la fuente de por lo menos 240 km, constituyendo el máximo sismo registrado para el segmento de subducción entre el Golfo de Guayaquil y Chimbote, frente a la fractura oceánica de Mendaña.

Es importante mencionar que un evento sísmico con estas características, no se ha vuelto a repetir en la historia de la ciudad de Trujillo; no obstante, sirve como un importante referente, a la hora de hacer un análisis de susceptibilidad ante sismos en aquellas zonas que están comprendidas dentro del GAP SÍSMICO Trujillo – Chiclayo.

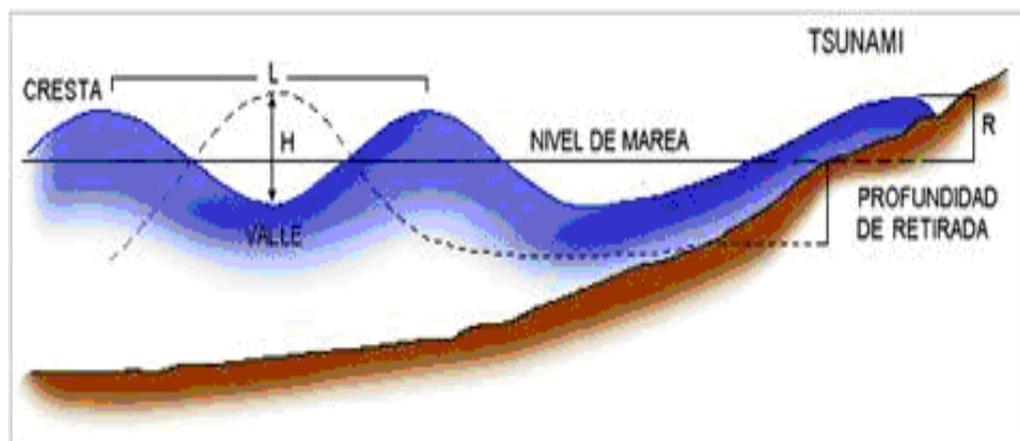
### Figura 33.

Elementos básicos para medición de grados de tsunami según Wiegel

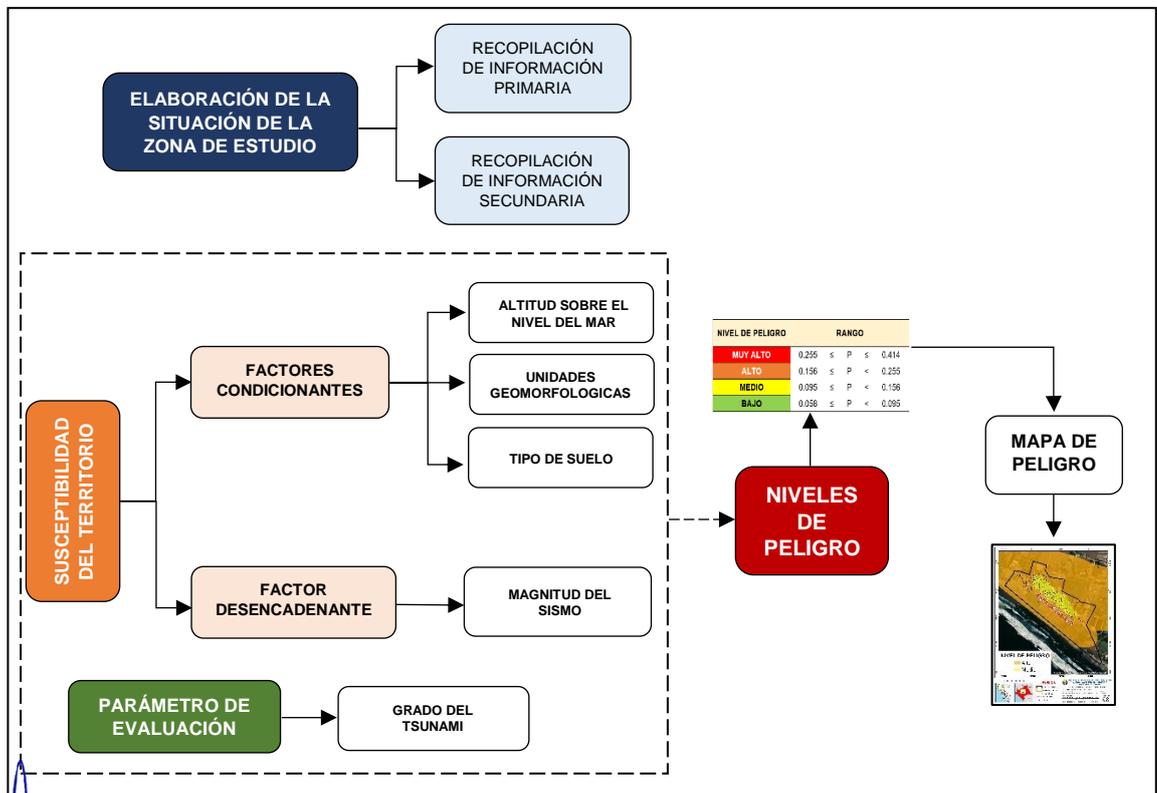
Figura 34.

Diagrama para determinar el mapa de peligro

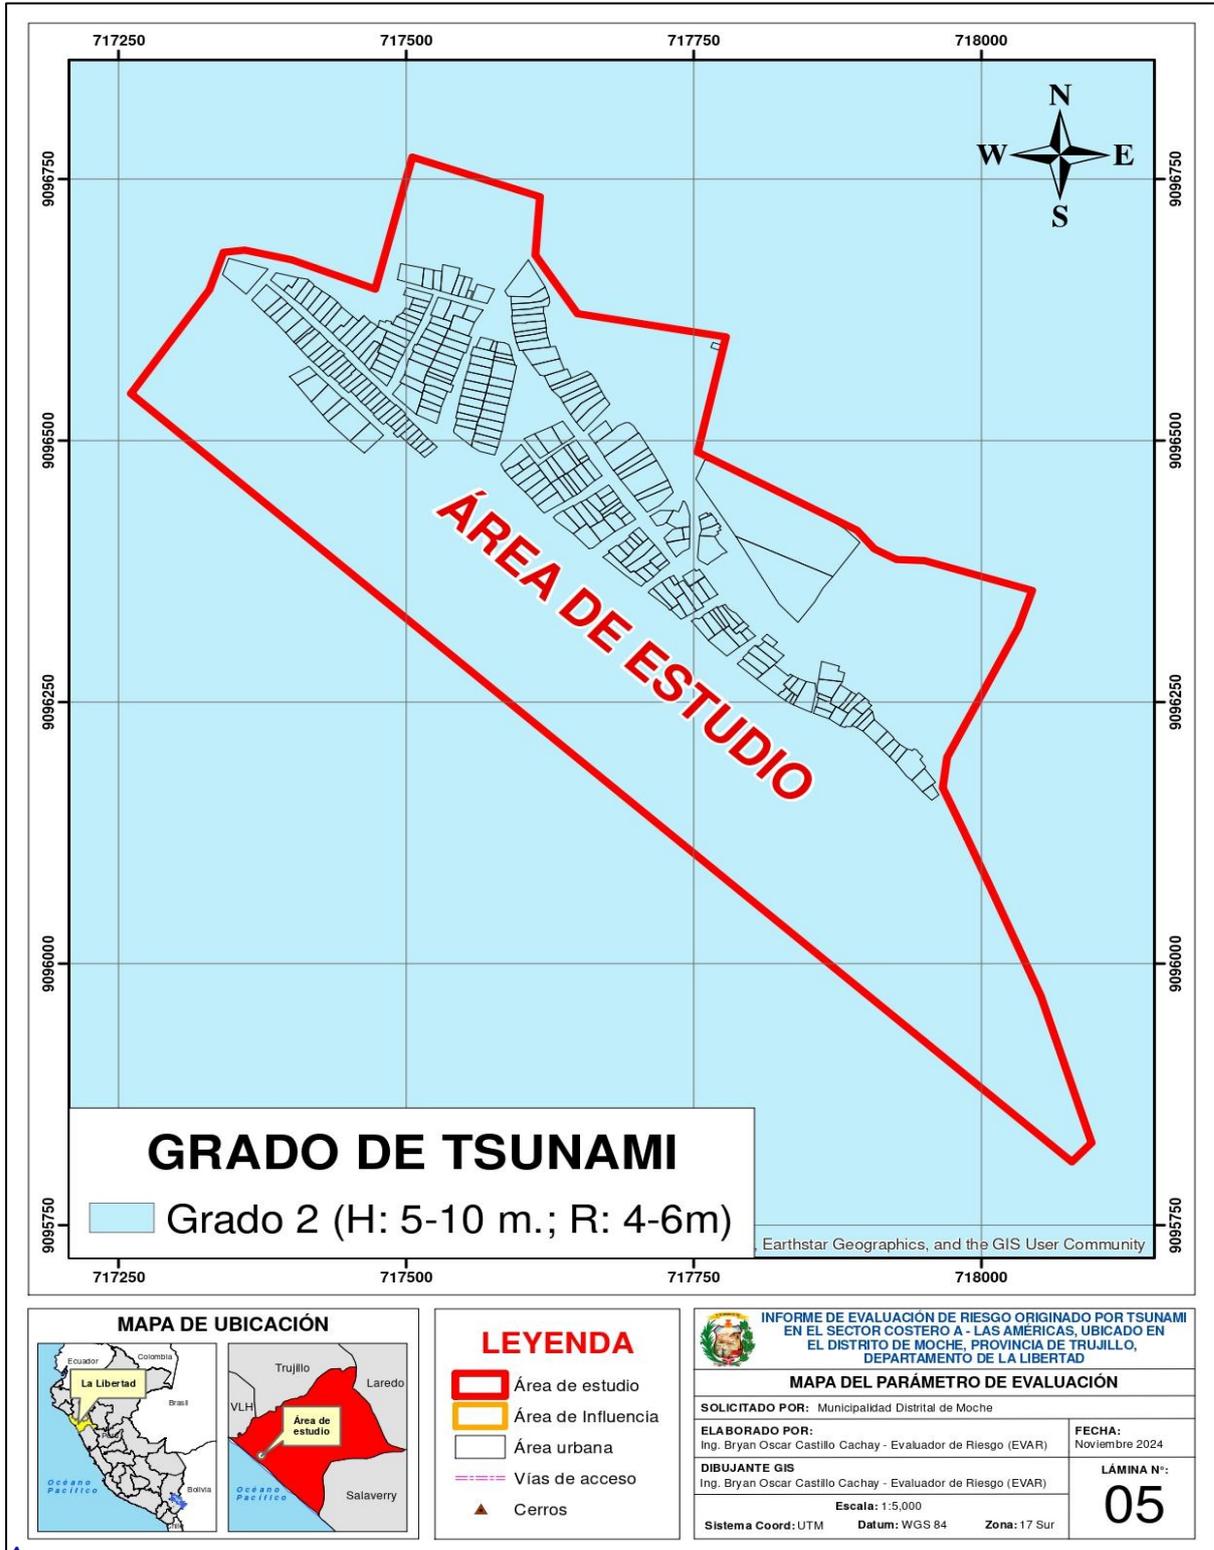
**Figura 35.**

Mapa del parámetro de evaluación en el área de estudio
