# **INFORME DE EVALUACIÓN DE RIESGO ORIGINADO POR TSUNAMI**

**SECTOR COSTERO A - LAS AMÉRICAS,  
DISTRITO DE MOCHE, PROVINCIA DE TRUJILLO, DEPARTAMENTO DE LA LIBERTAD**

**NOVIEMBRE 2024**

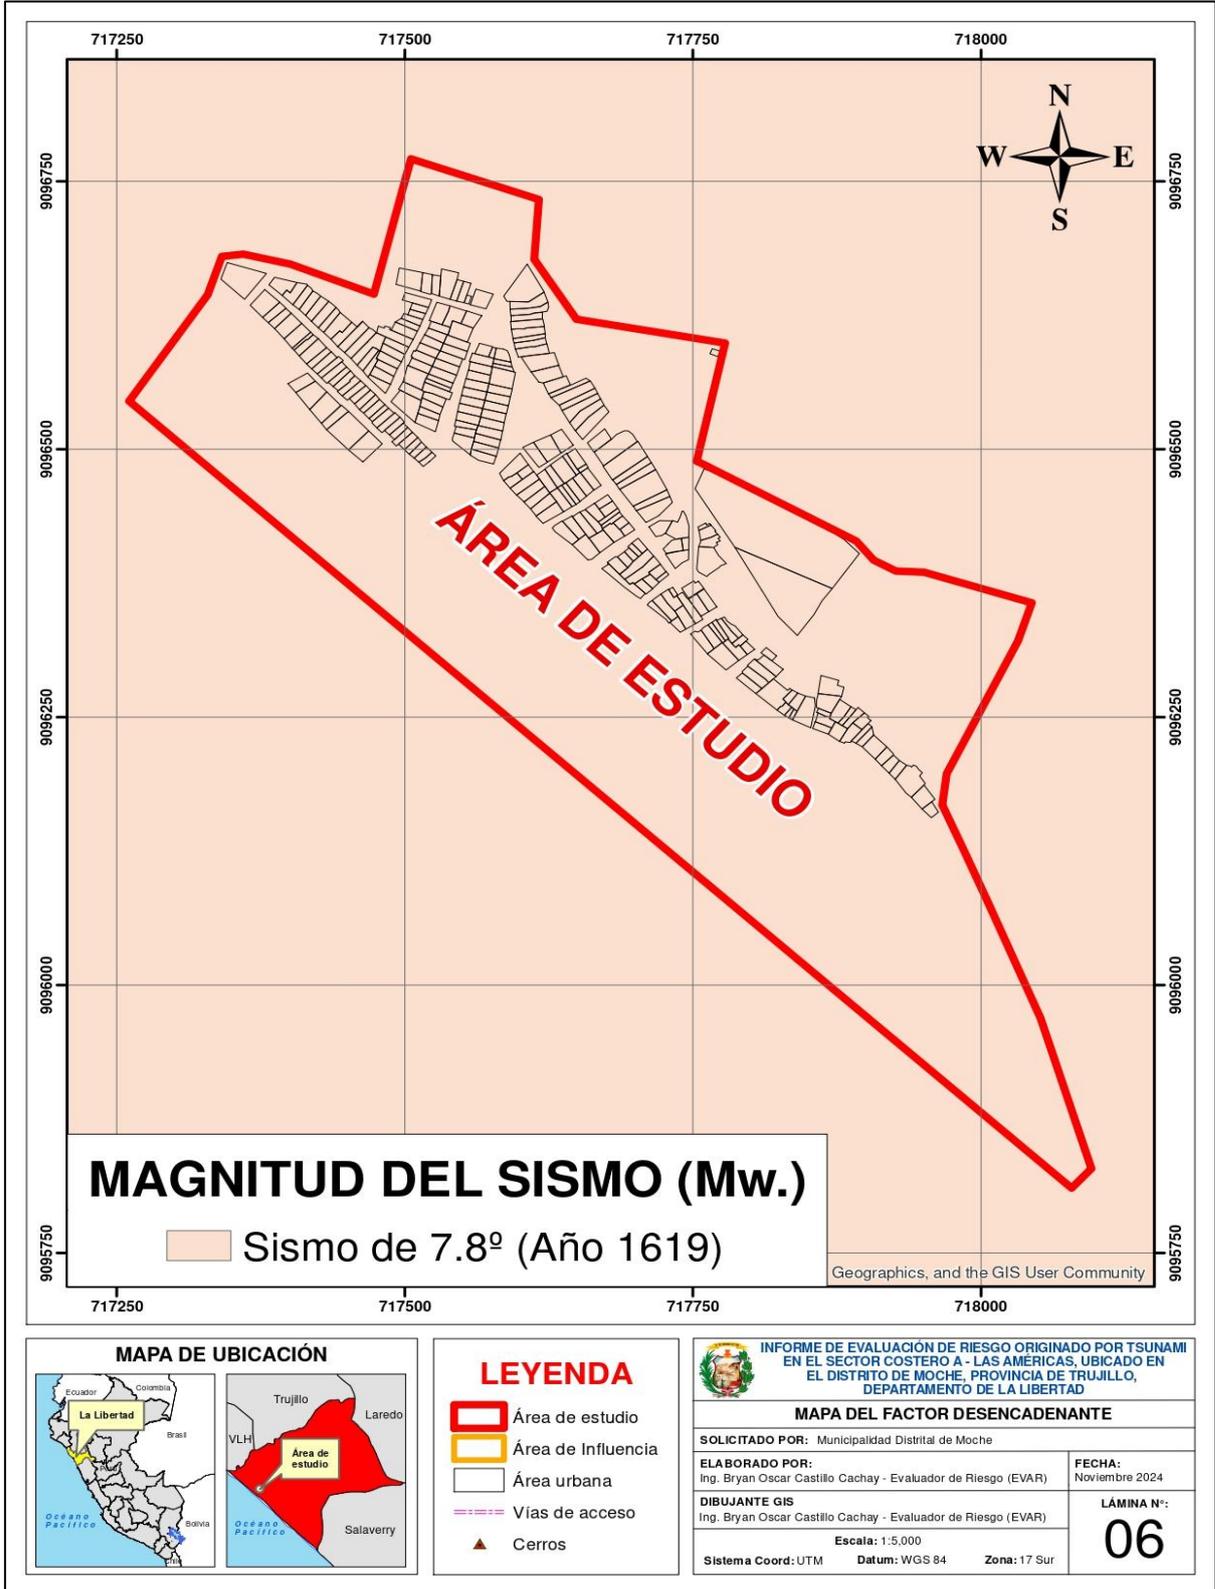
**Figura 36.**

Mapa del factor desencadenante

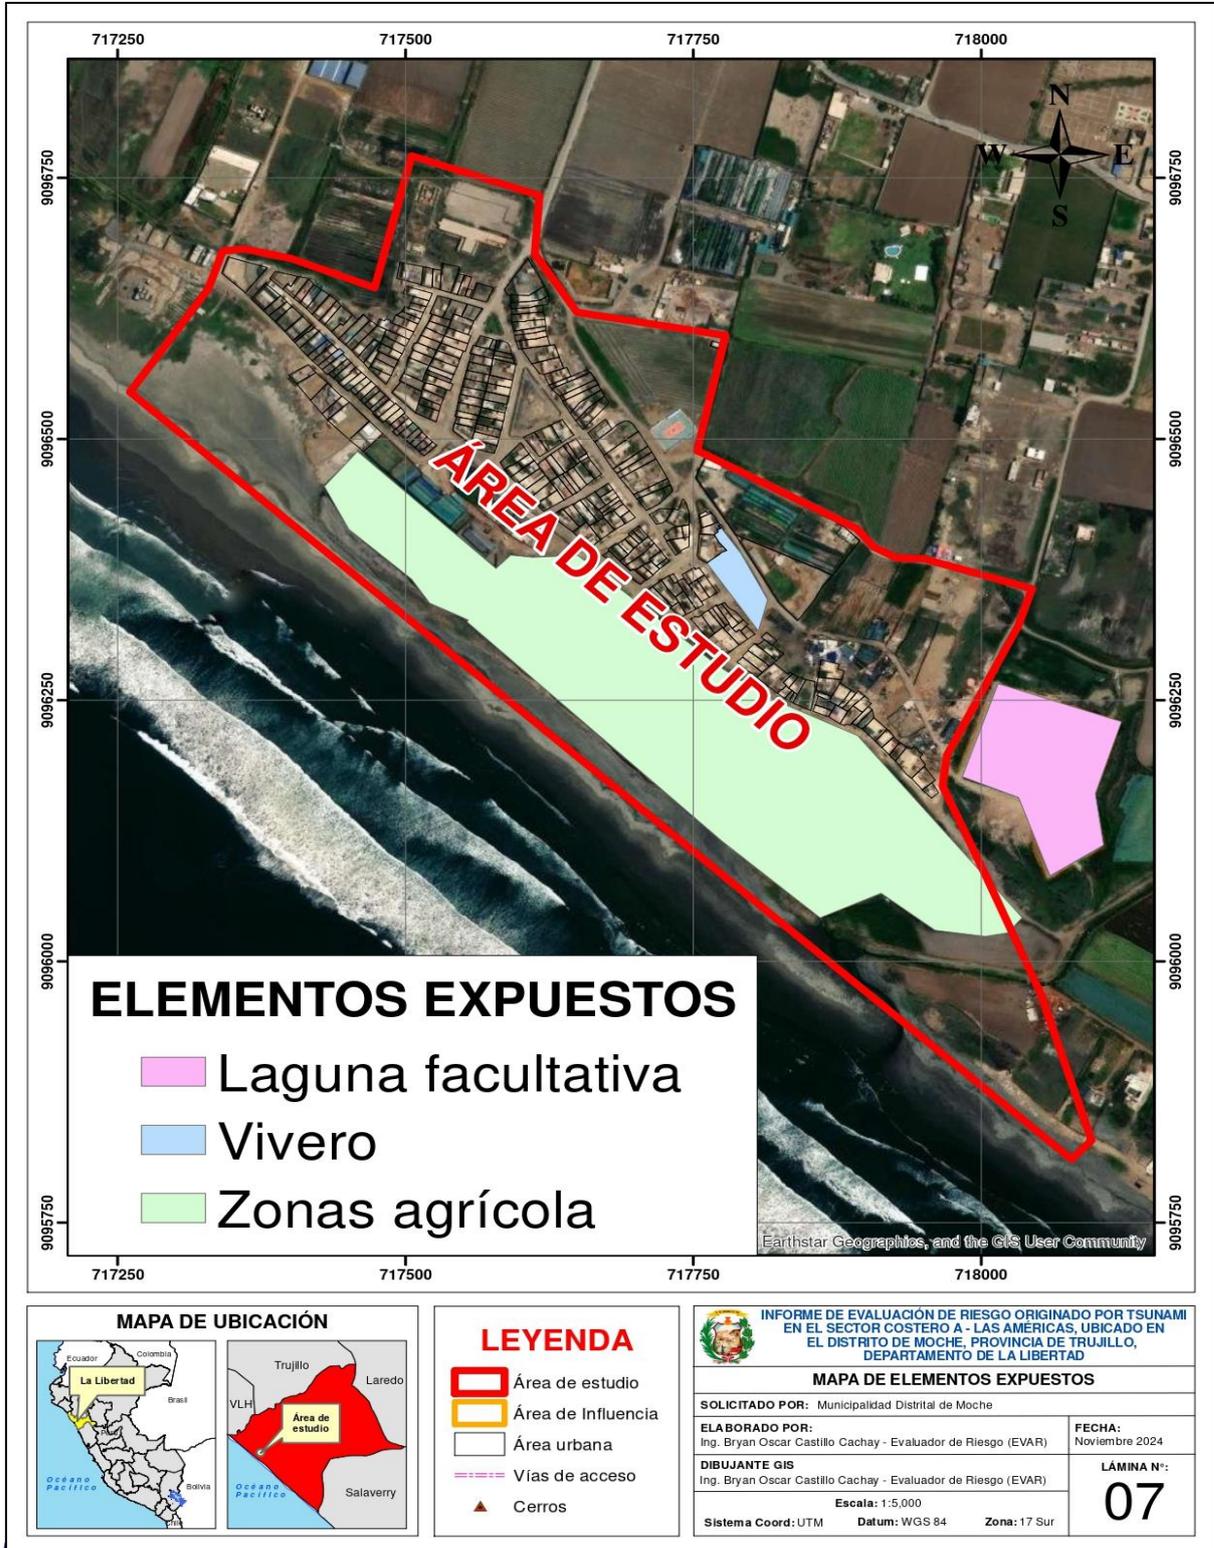
**Figura 37.**

Mapa de elementos expuestos ante tsunami

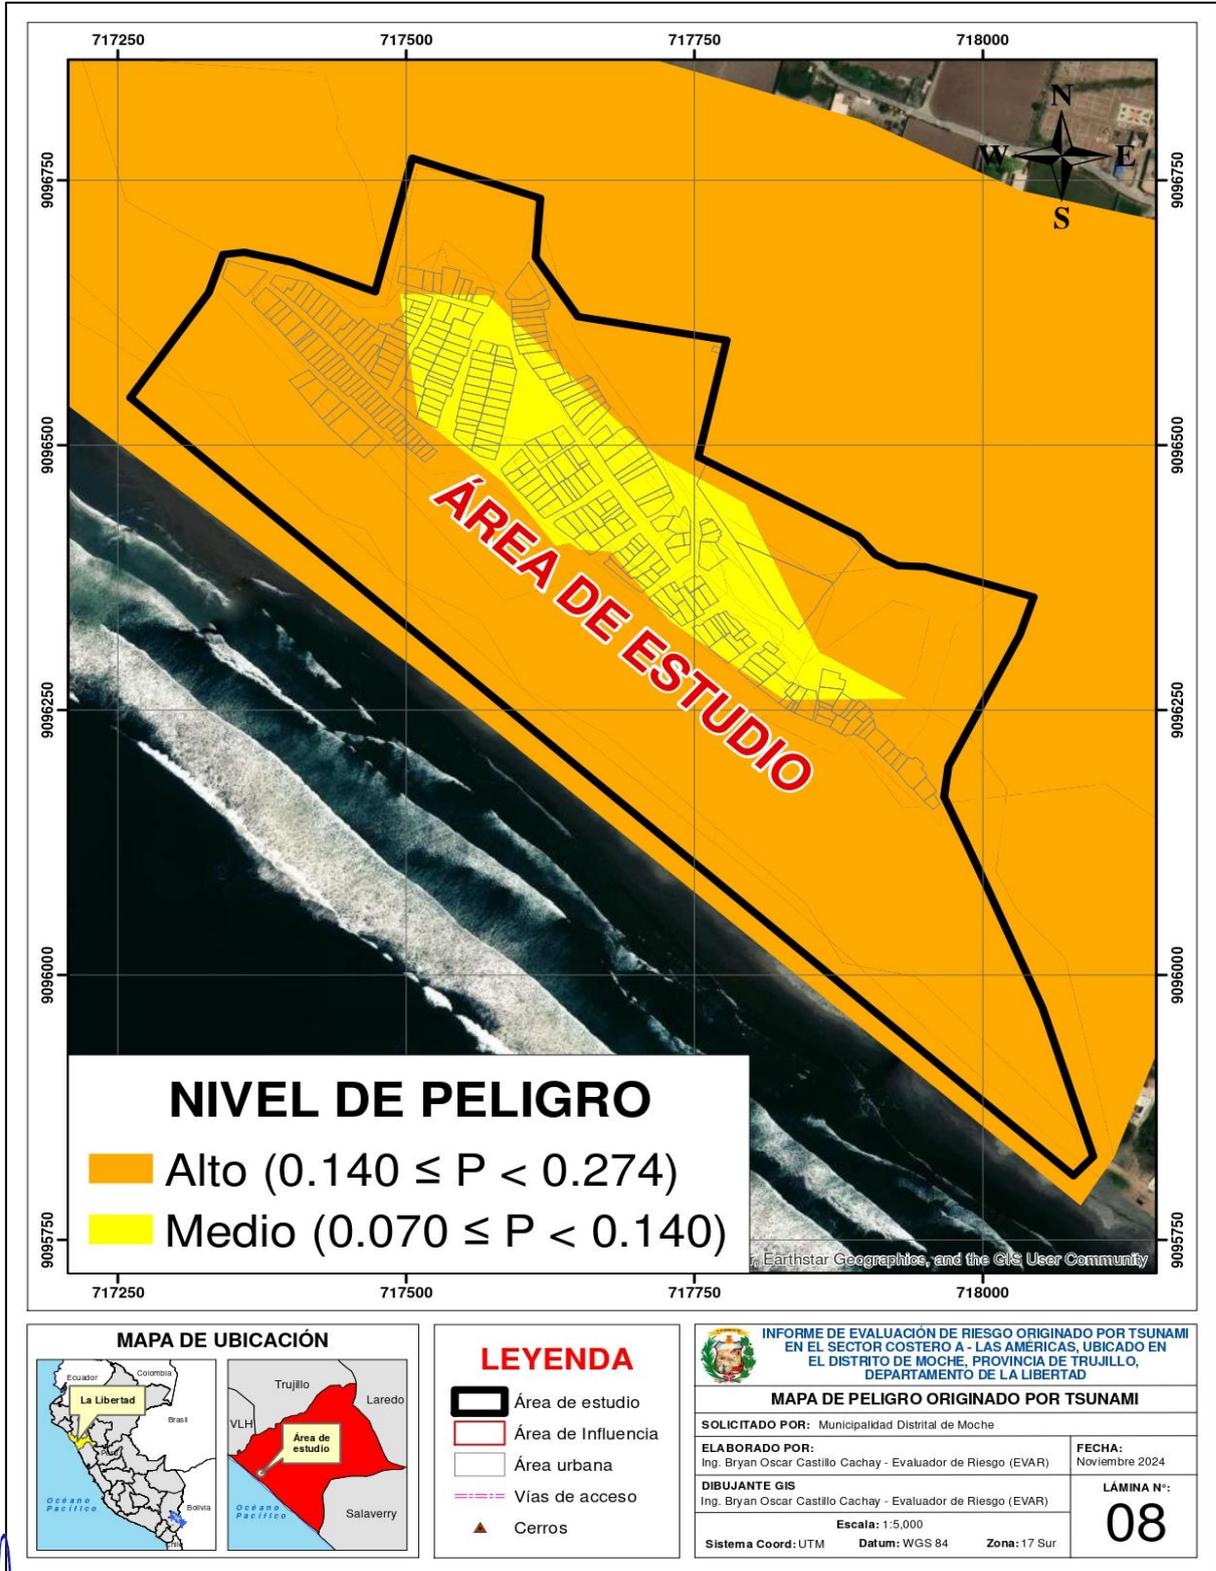
Figura 38.

Mapa de peligro originado por tsunami

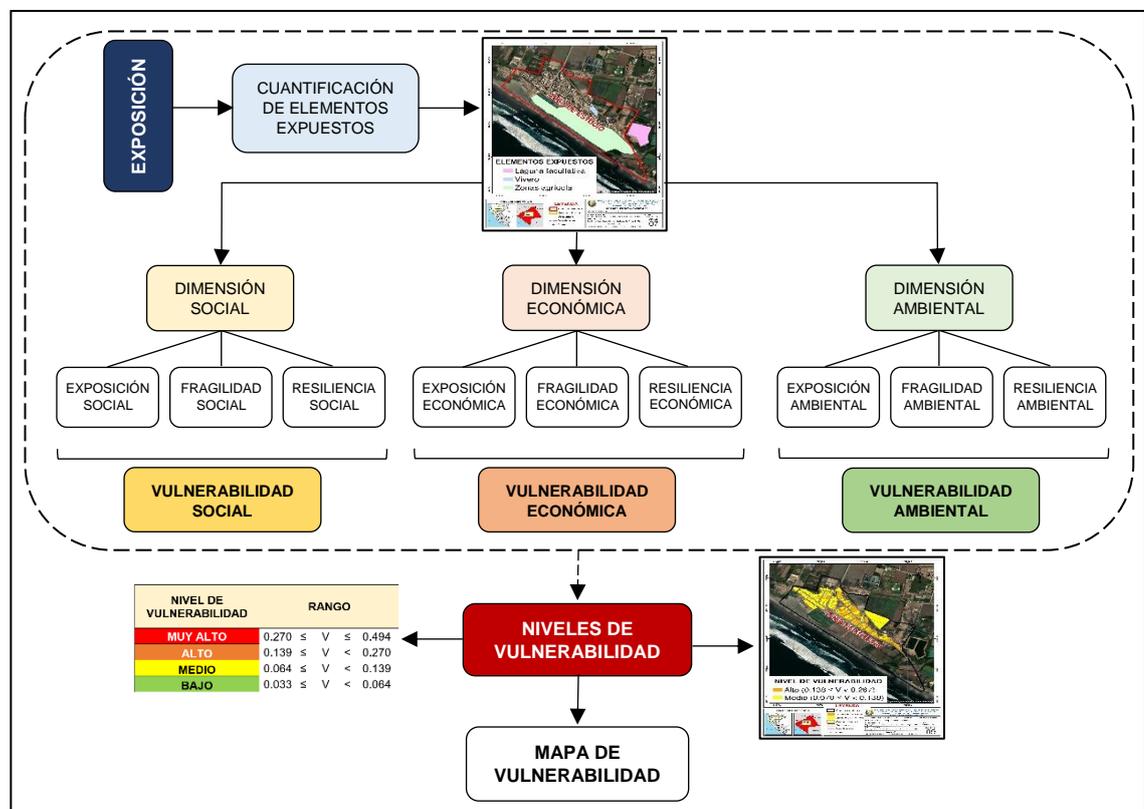
Figura 39.

Diagrama para el análisis de la vulnerabilidad

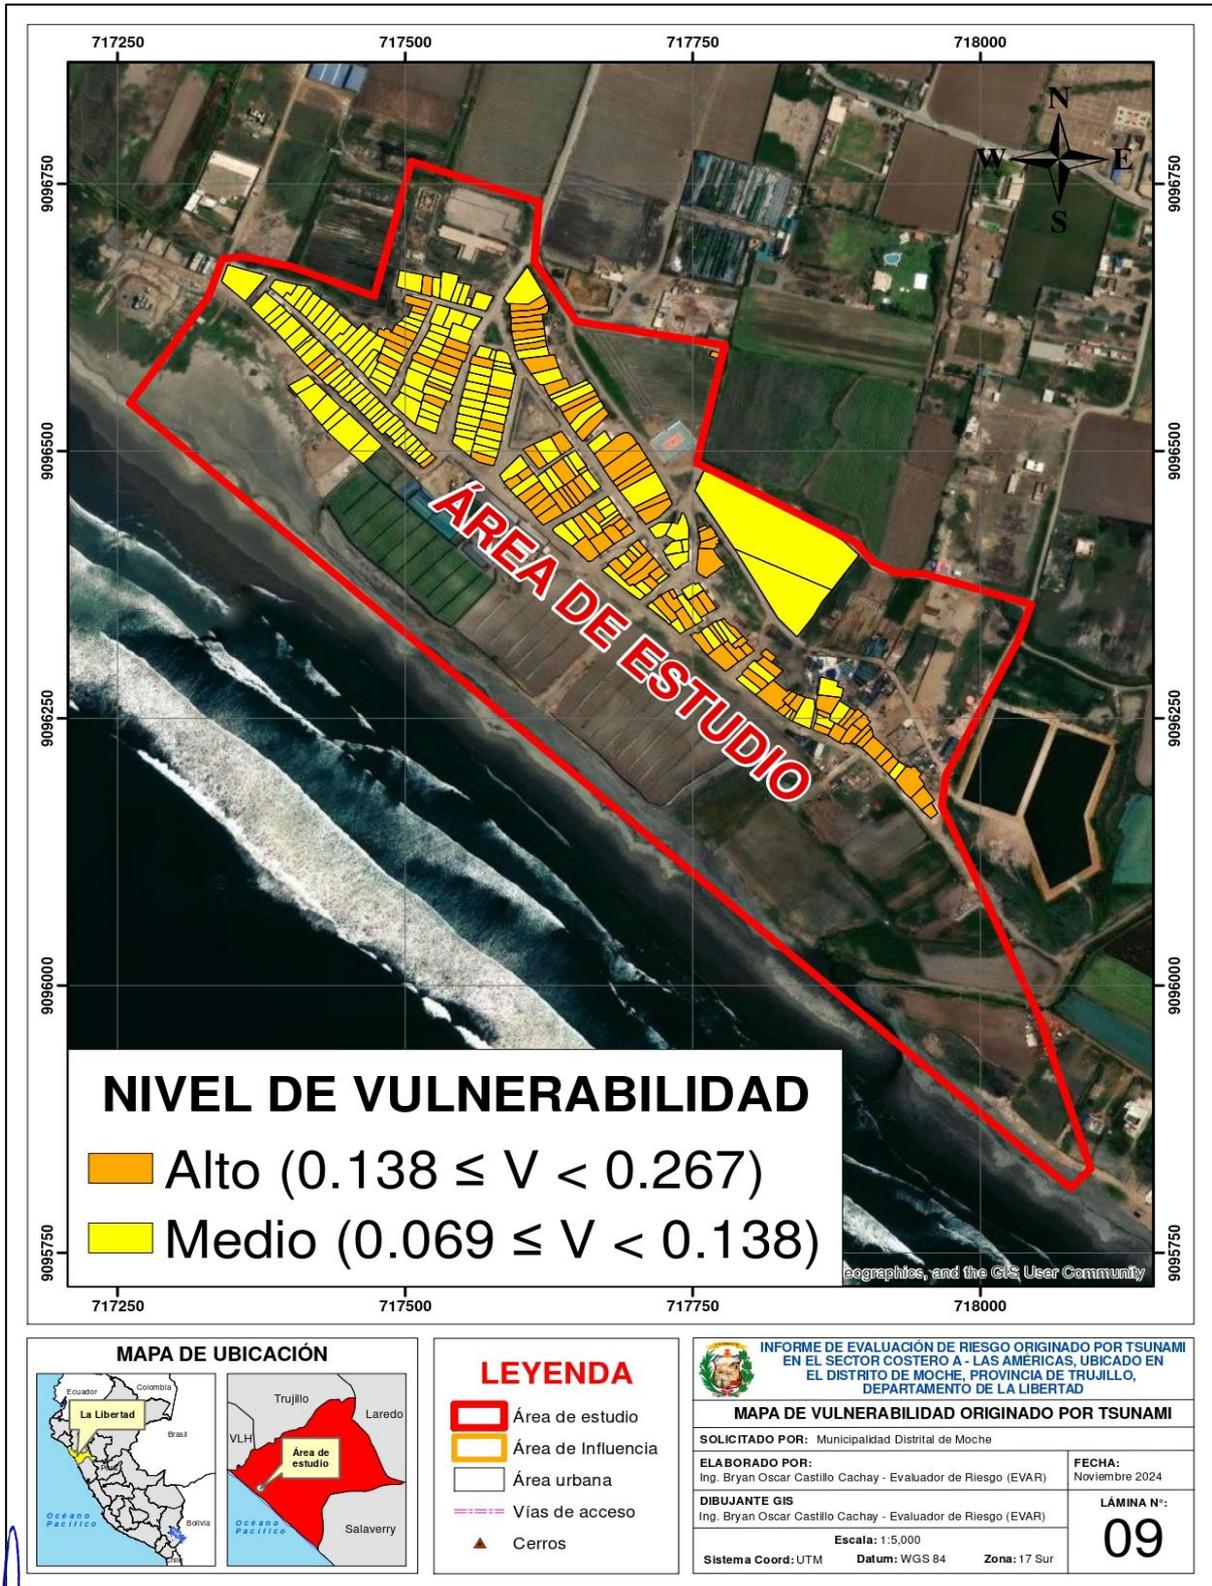
**Figura 40.**

Mapa de vulnerabilidad originado por tsunami

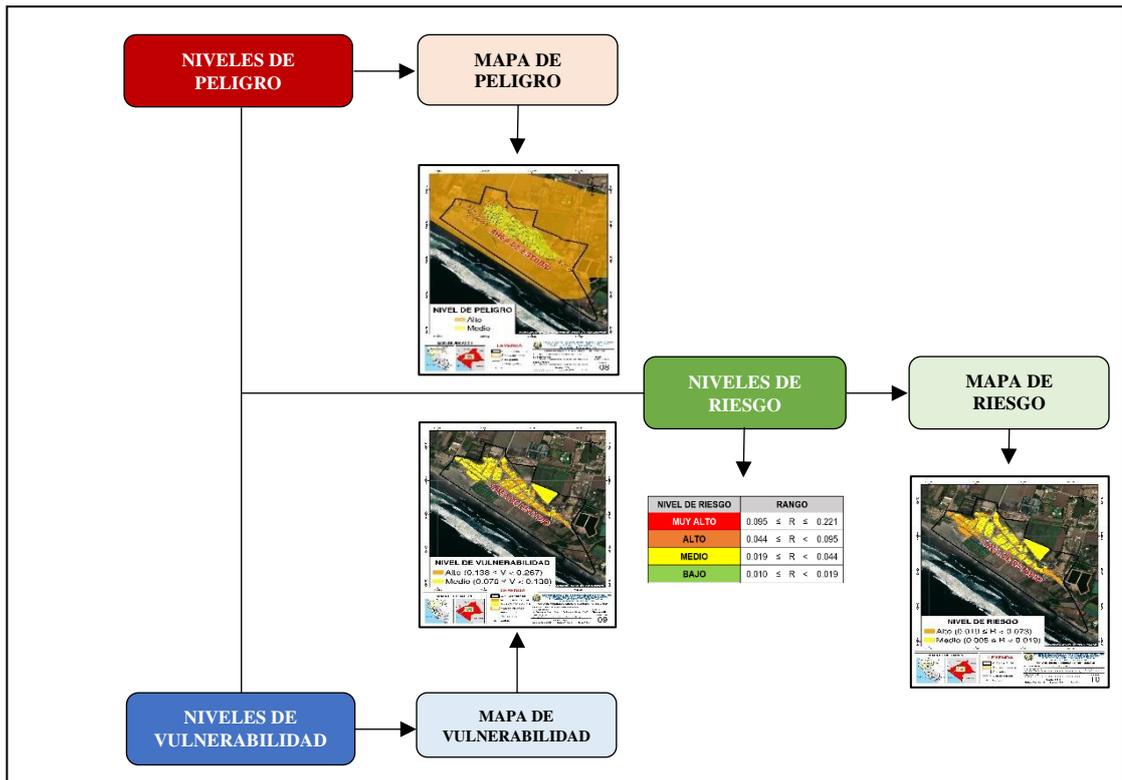
Figura 41.

Diagrama para calcular el riesgo en el área de estudio

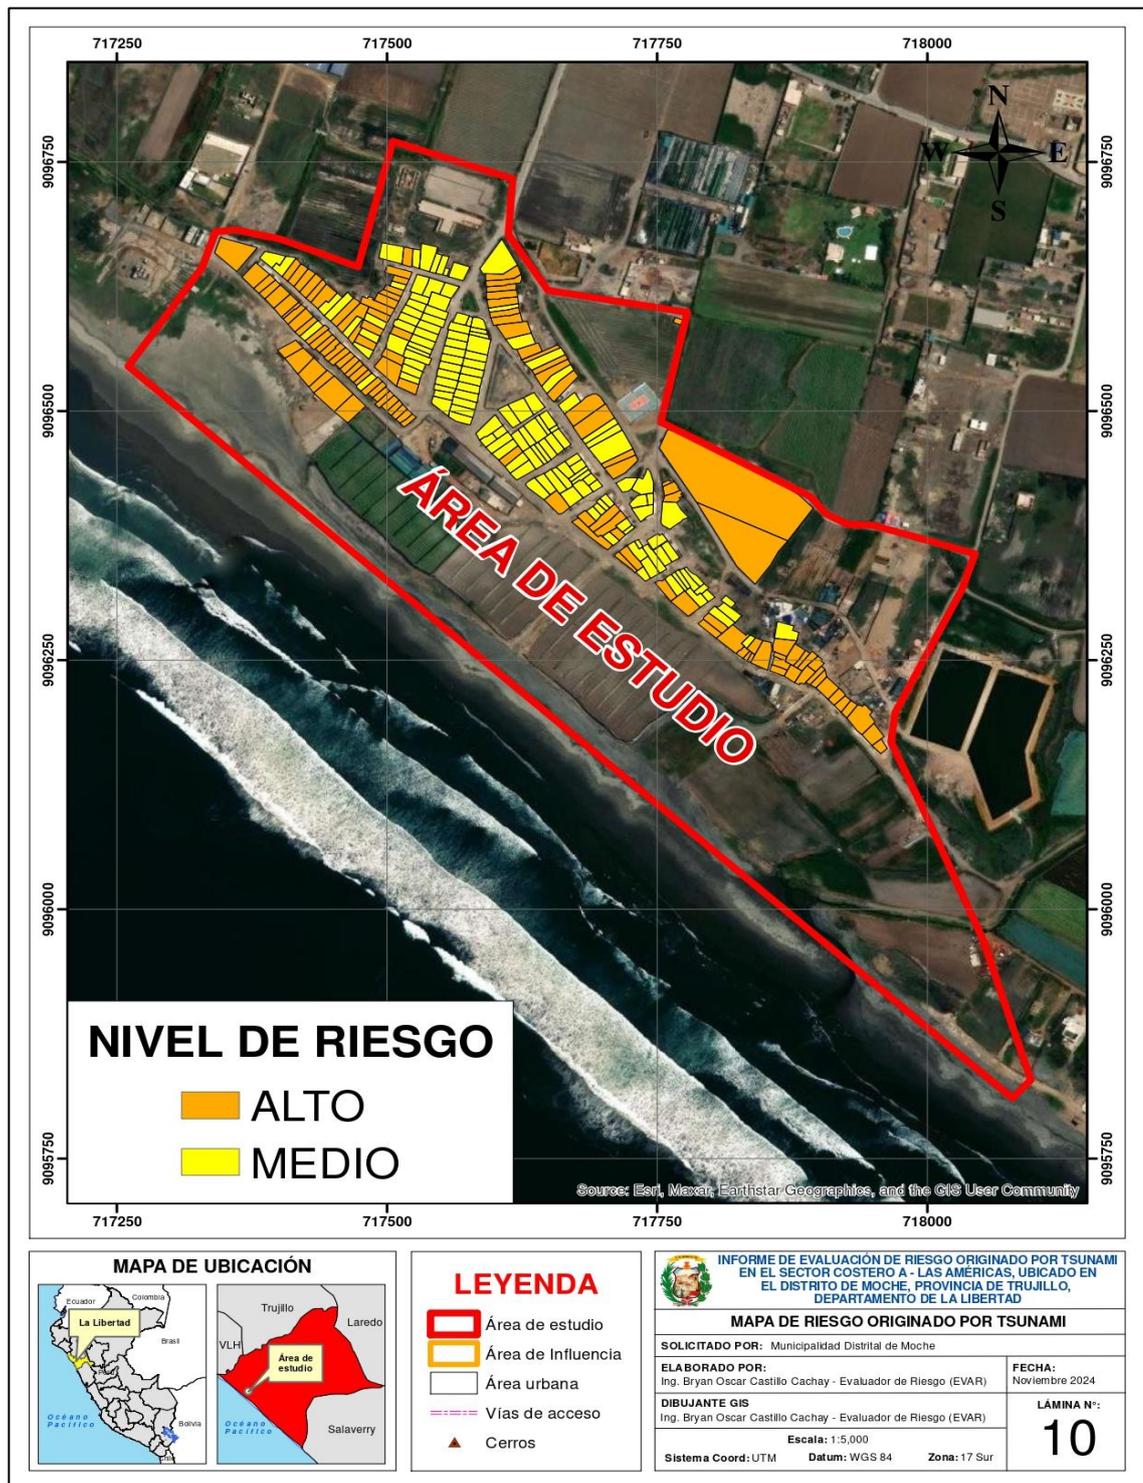
**Figura 42.**

Mapa del riesgo originado por tsunami

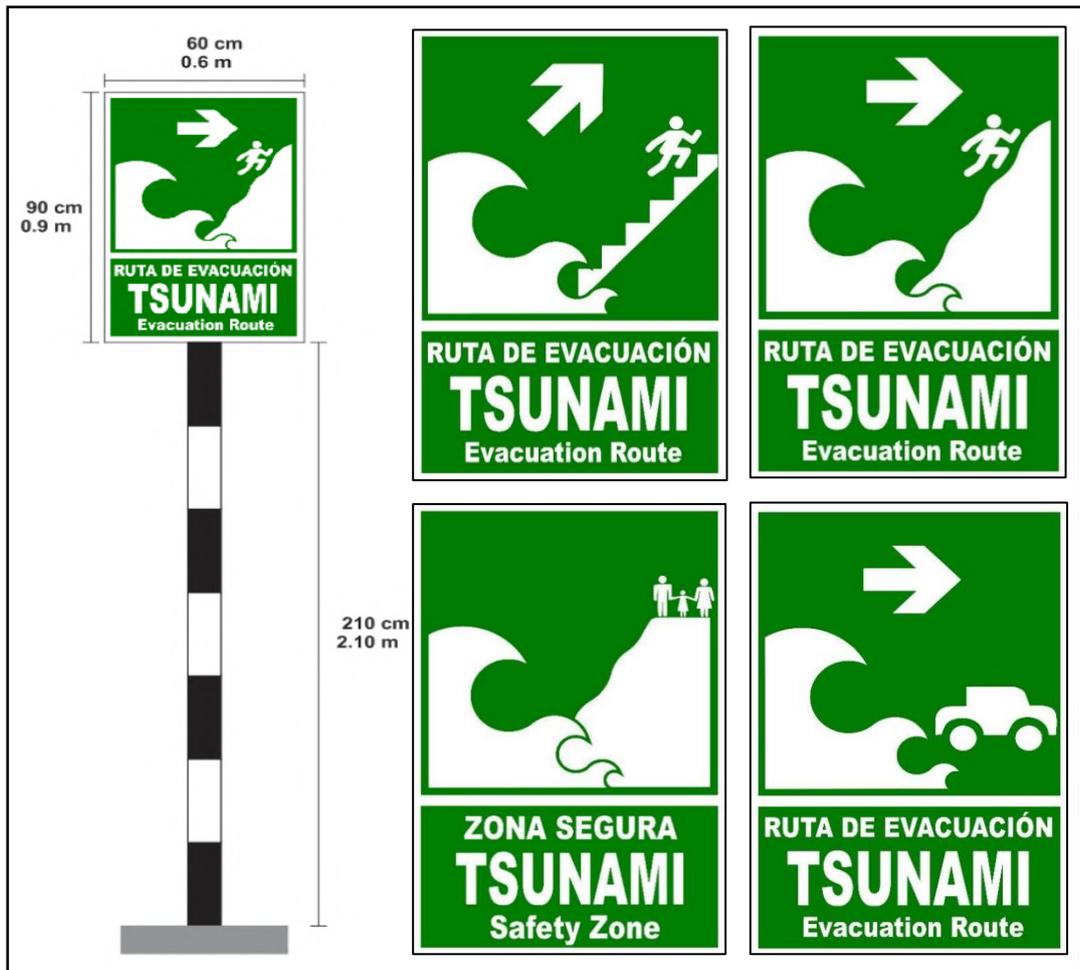
Figura 43.

Señales de seguridad para ruta de evacuación ante tsunami

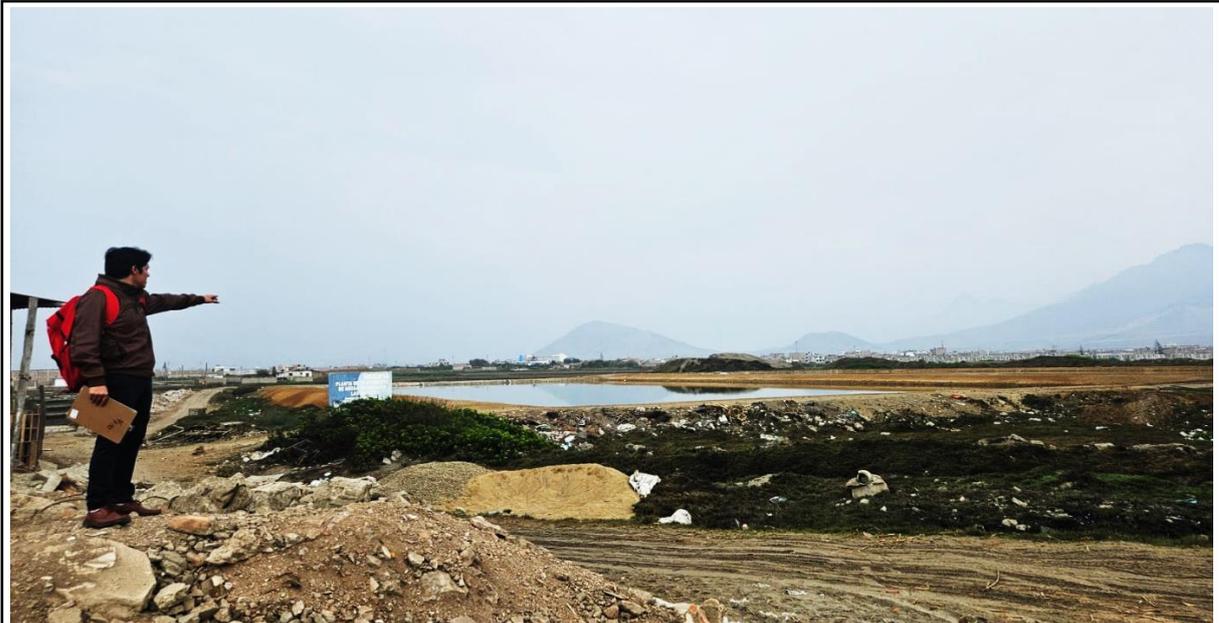
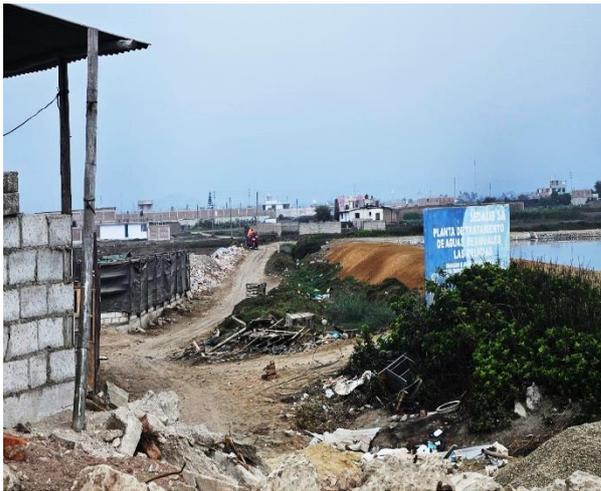
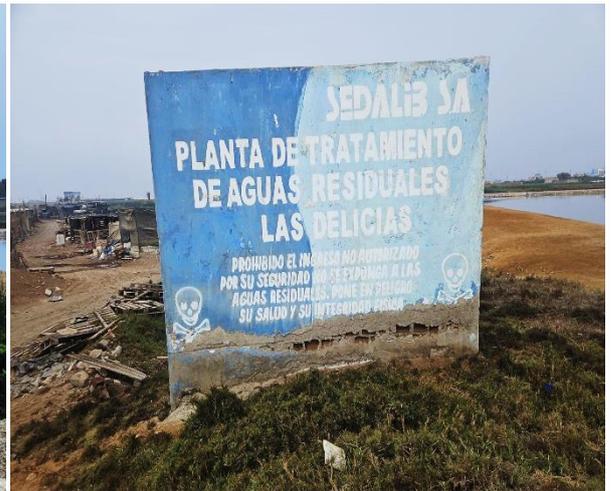
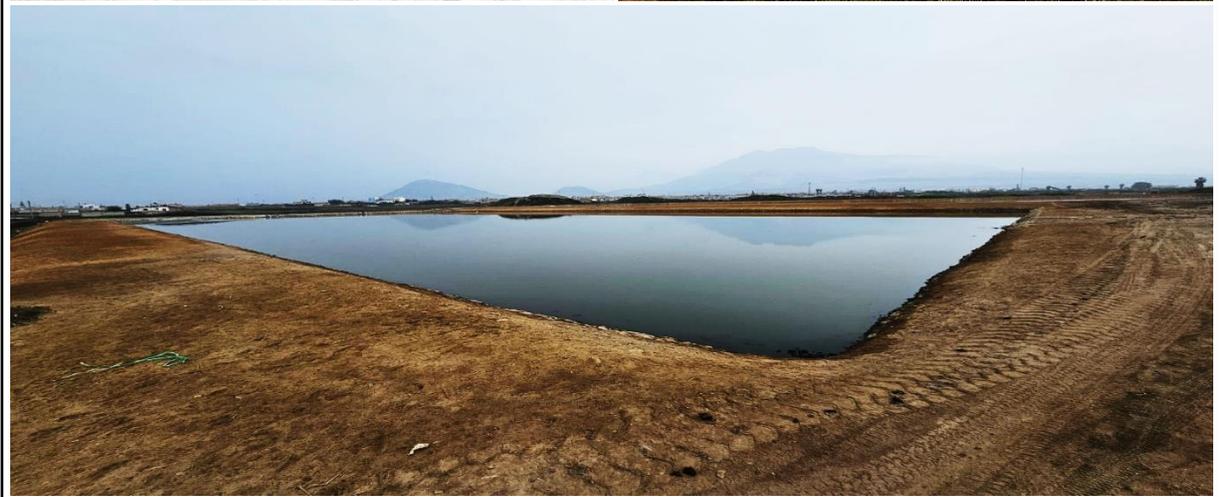
Se identificó una laguna facultativa (poza de oxidación) cercana al sector Costero A – Las Américas, la cual viene generando malos olores en los alrededores debido a la acumulación excesiva de aguas residuales domésticas sin tratamiento.
