GOBIERNO REGIONAL DE LIMA

**INFORME DE EVALUACIÓN DE RIESGO POR MOVIMIENTOS
DE MASA DEL TIPO REPTACIÓN DE SUELOS EN EL CENTRO
POBLADO ASTOBAMBA, DISTRITO DE CAJATAMBO, PROVINCIA
DE CAJATAMBO, DEPARTAMENTO DE LIMA.**

JULIO - 2025

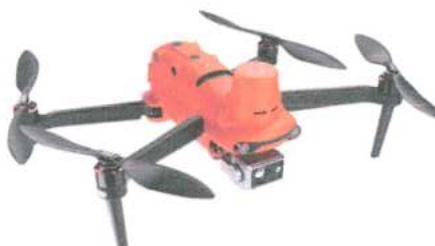
Figura 1: Módulo EVO 2 RTK

El vuelo se efectuó a una altura de 200 metros, asegurando una cobertura óptima del área y cumpliendo con las condiciones climáticas necesarias para operar de forma segura y eficiente.

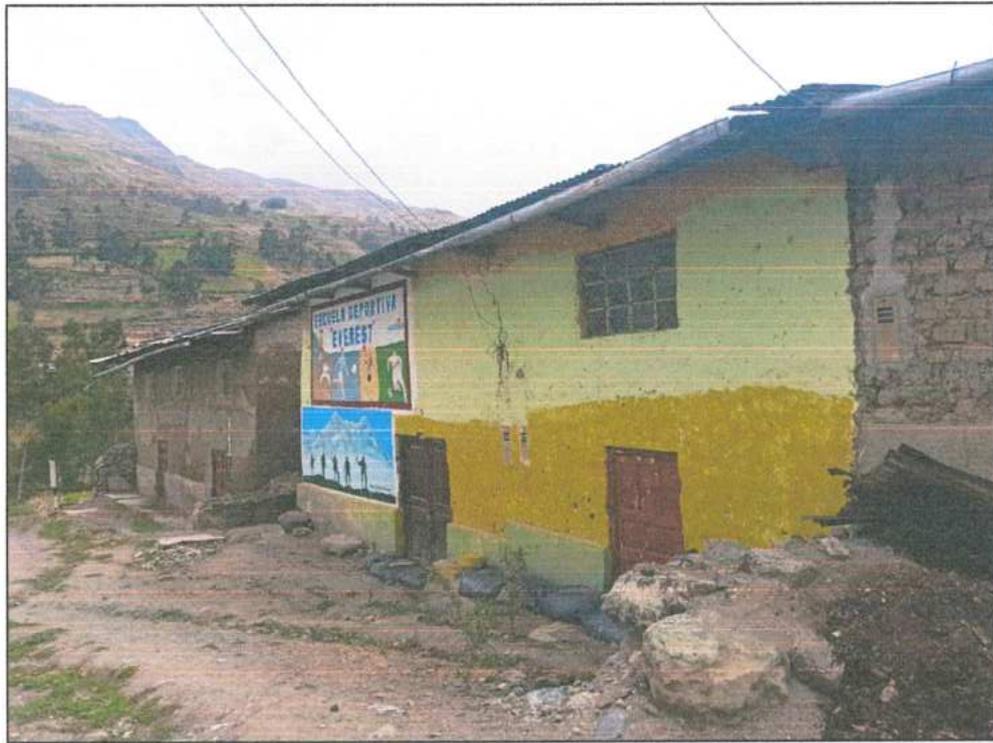
Foto 3: Viviendas de adobe, con presencia de fisuras.

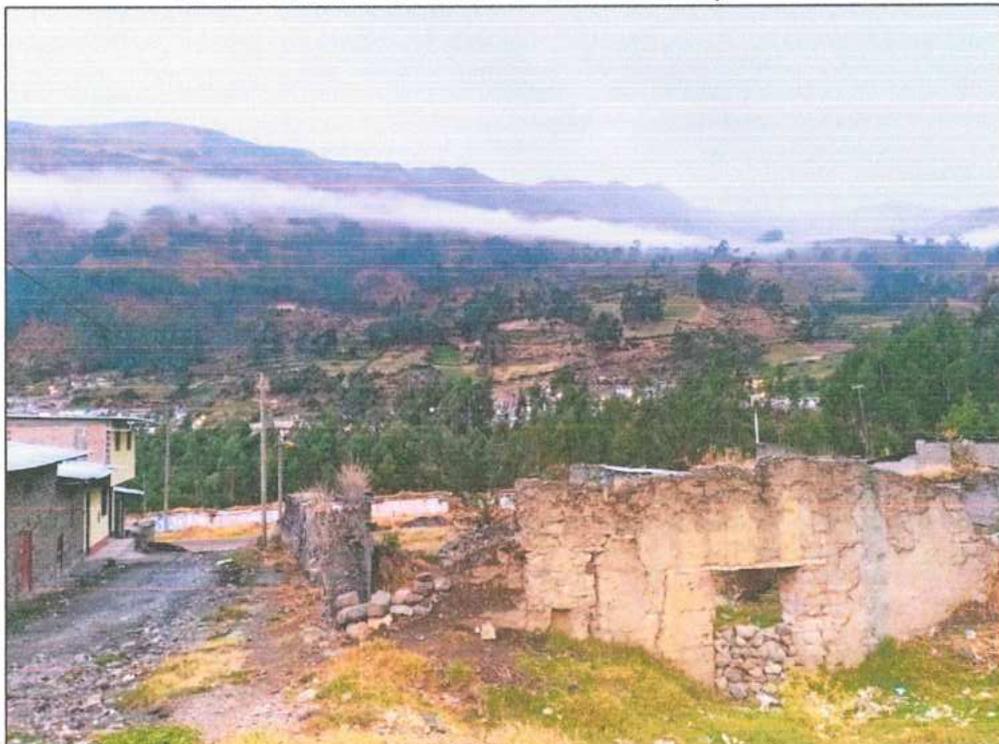
Foto 4: Vivienda de adobe en malas condiciones y abandonada.

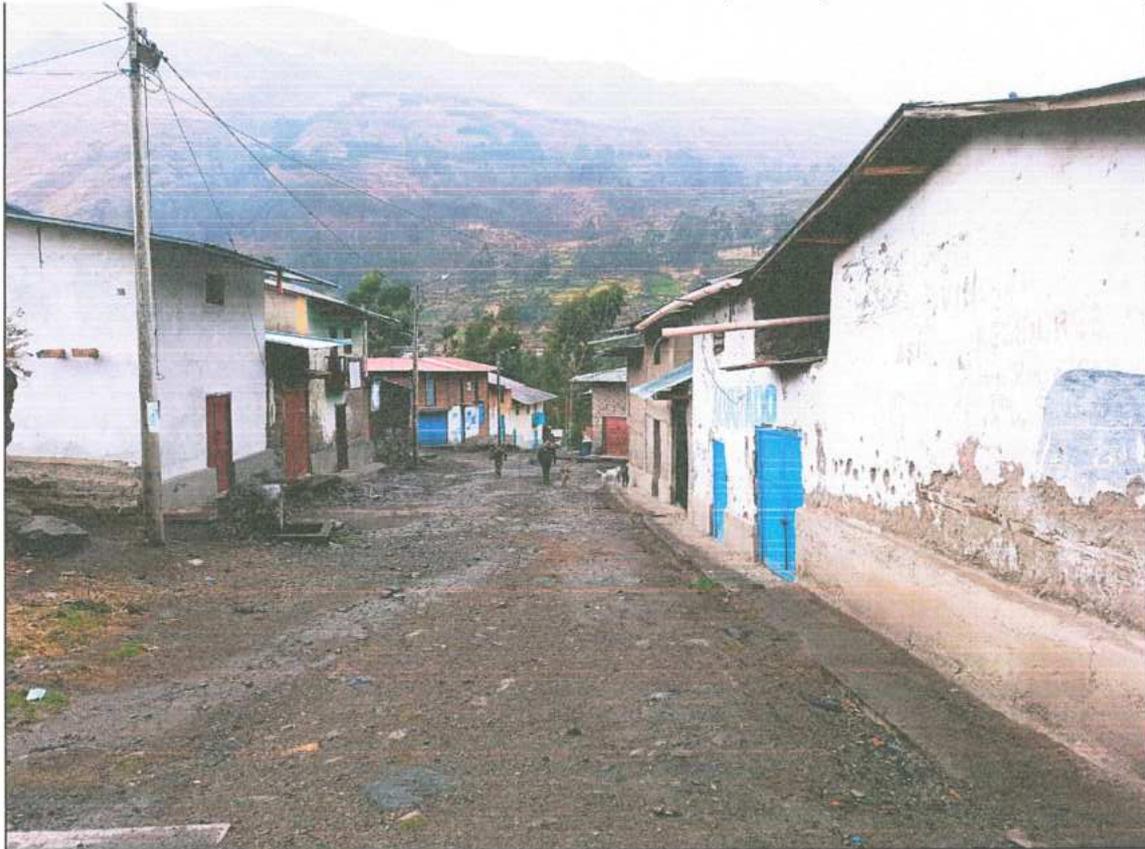
Foto 5: Viviendas construidas con adobe, de uno y dos niveles.

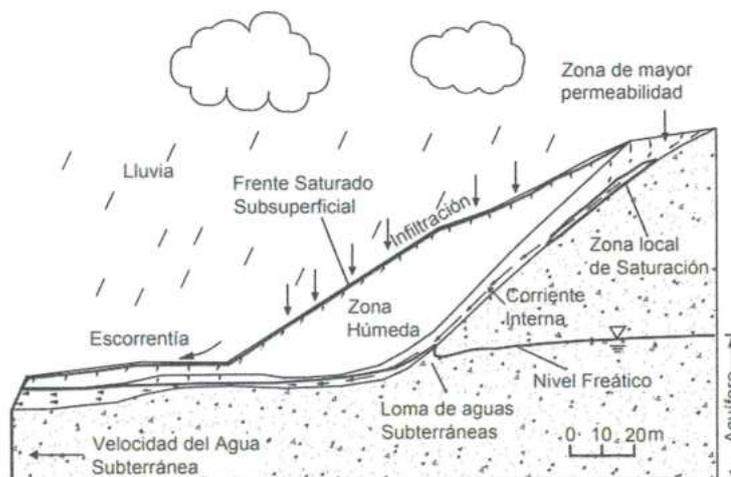
Figura 4: Las corrientes de agua subterránea y la infiltración, son parámetros hidrogeológicos muy importantes en el proceso de activación de deslizamientos.

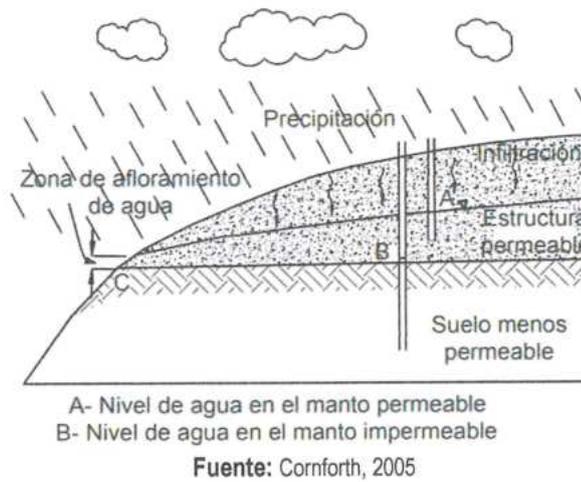
Figura 5: Formación de niveles freáticos colgados relacionados con la infiltración de las lluvias

Existe presión de agua en grietas cuando las grietas en la parte superior de un talud se llenan total o parcialmente de agua, la presión de agua hidrostática en la grieta se aumenta en forma relativamente importante, se incrementan los esfuerzos de cortante y se desestabiliza el talud. Si las grietas permanecen llenas de agua un tiempo suficiente para que se produzcan corrientes internas hacia la cara del talud, las presiones de poros en la masa del suelo, aumentan y se produce una situación aún más grave.

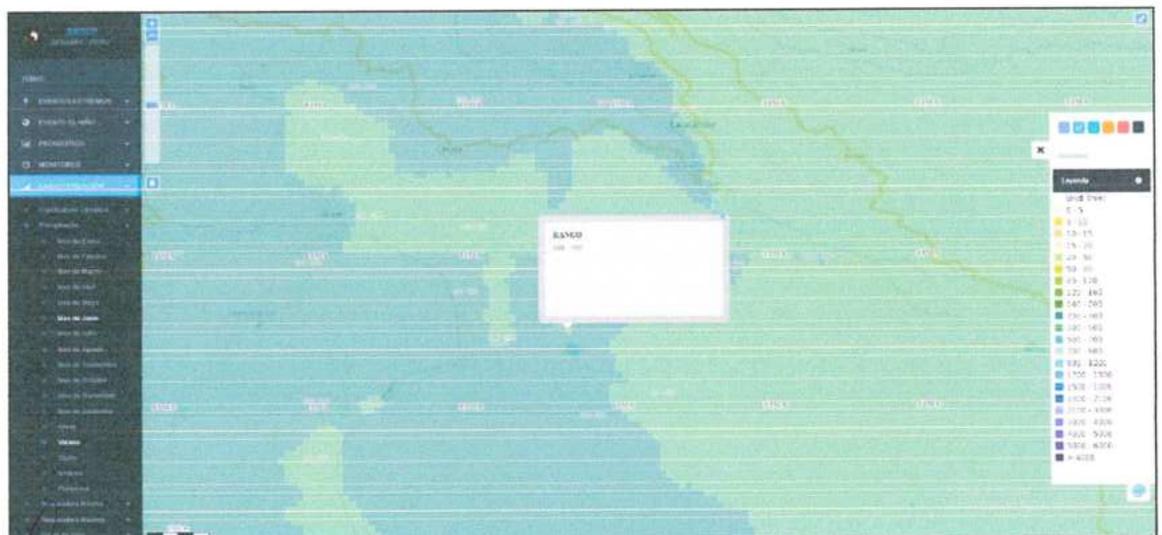
Figura 6: Promedio de Precipitación normal en la Quebrada Sigaan

La cabecera receptora conformada por las nacientes de la quebrada Sigaan y la laguna Milpoj tienen importancia capital para el presente estudio. Dentro del análisis espacial de la evolución de las precipitaciones se ha tomado en consideración los factores dominantes que modulan las lluvias en el ámbito regional que incluyen sistemas de circulación atmosférica a escala sinóptica y local, así como factores topográficos, orográficos e hidrográficos locales. La cabecera receptora de la cuenca de la quebrada Sigaan presentan una precipitación en un rango promedio anual de 300 a 500 mm.

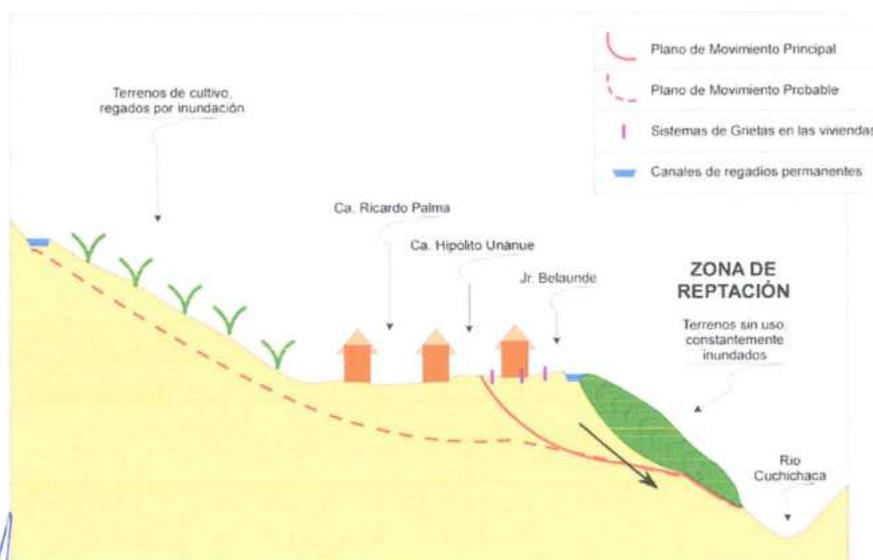
Figura 13: Perfil del centro poblado de Astobamba, en líneas moradas se muestran los sistemas de grietas, en línea roja continua el plano de debilidad activado por la reptación (representada en color verde), en línea roja entrecortada se aprecia un posible plano de debilidad activado por la infiltración de agua del riego por inundación en los terrenos de cultivo.

Diversos estudios realizados por el Instituto Geológico, Minero y Metalúrgico (INGEMMET) desde el año 2008 han confirmado la alta susceptibilidad de Astobamba a este tipo de fenómenos. En su informe técnico “Evaluación de peligros geológicos en el anexo de Astobamba” (2008), se identifica como principal factor detonante la inadecuada gestión del agua de riego, especialmente en los terrenos colindantes al Jr. Belaunde, donde los suelos son constantemente inundados por un canal de regadío de flujo permanente, lo que favorece la infiltración y saturación del terreno.

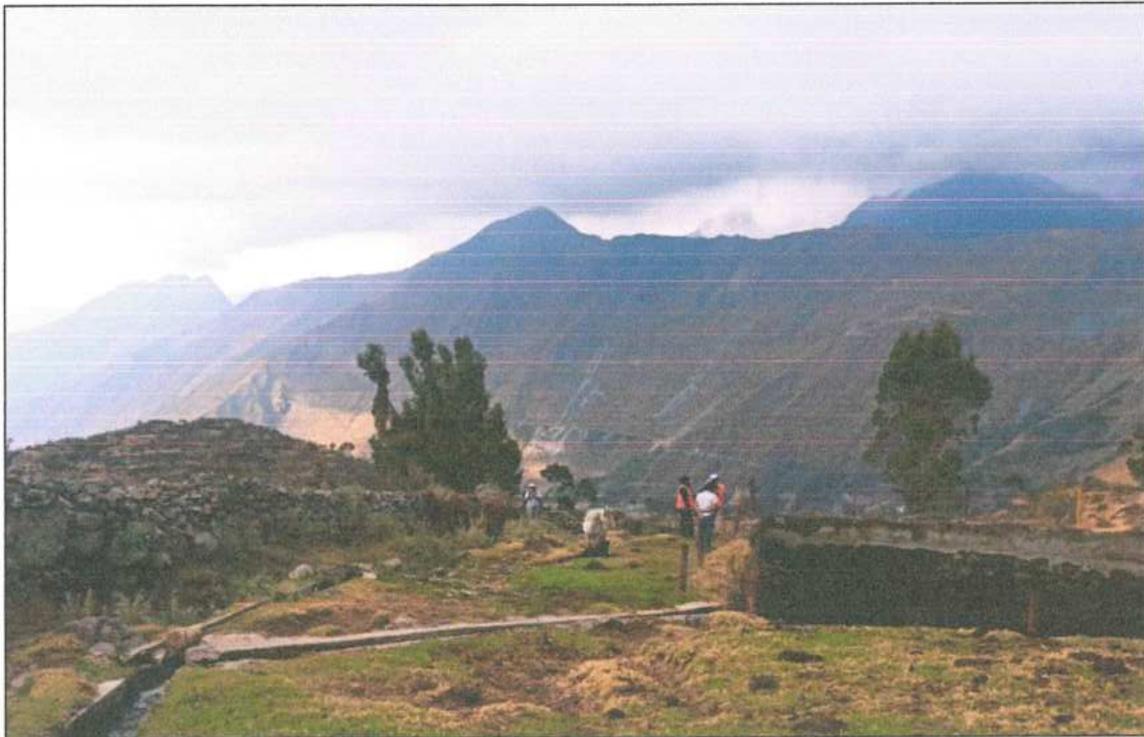
Foto 8: Identificación del área de estudio, evidenciando el pozo de agua y canales con revestimiento y sin revestimiento.

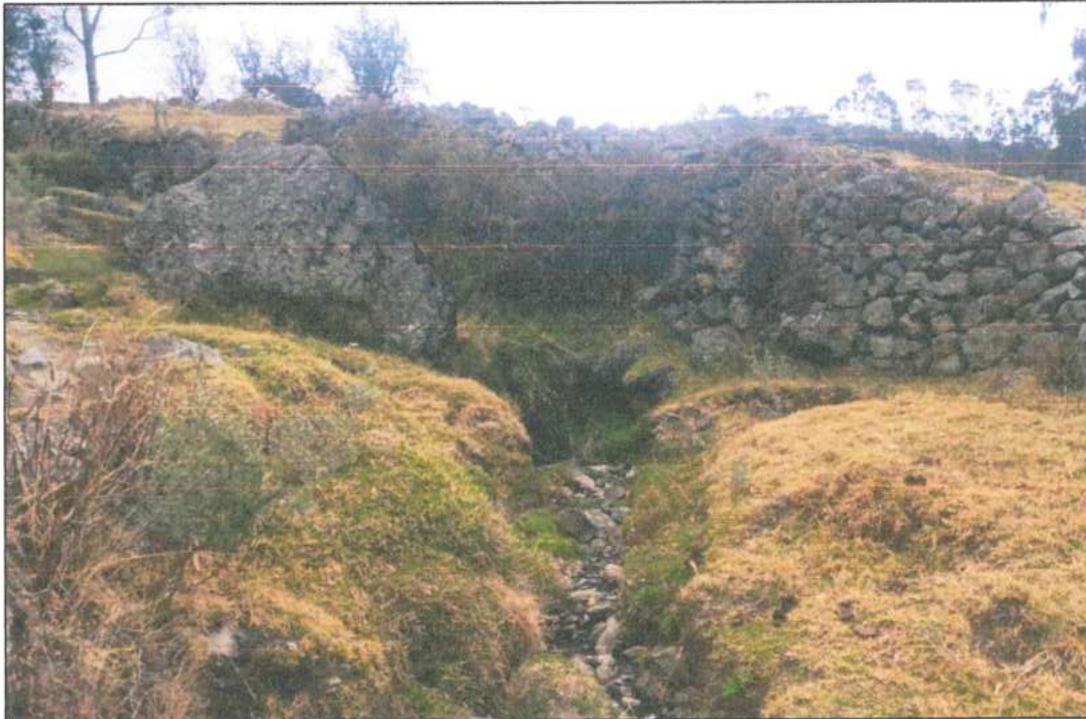
Foto 10: visualización de cárcavas que muestra la erosión hídrica concentrada en la superficie del terreno, caracterizada por surcos profundos e irregulares causados por el escurrimiento superficial no controlado.

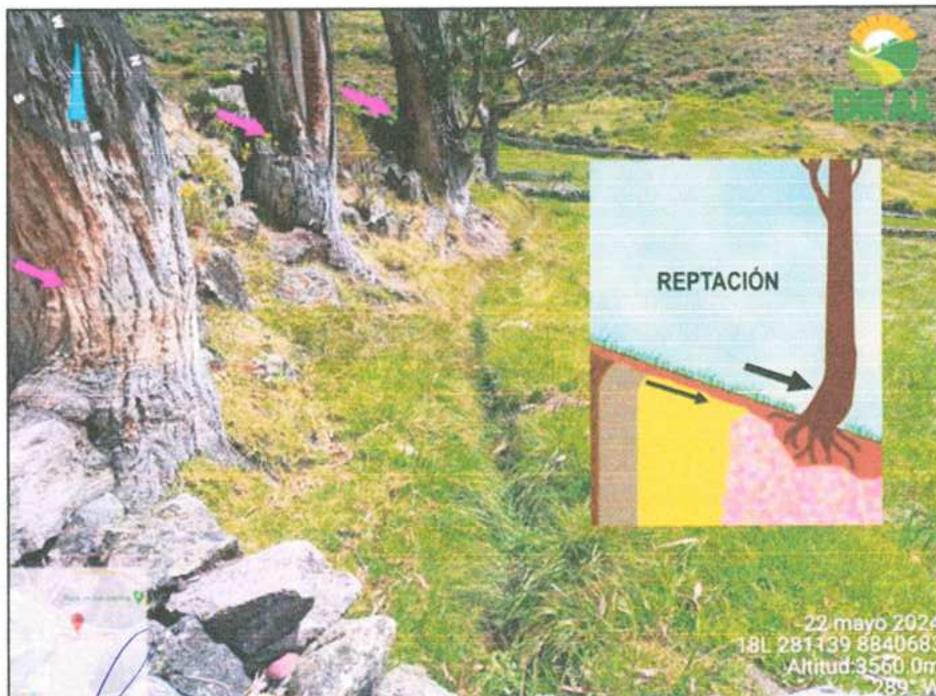
Figura 15: Reptación de suelos evidenciado en los troncos de los arboles

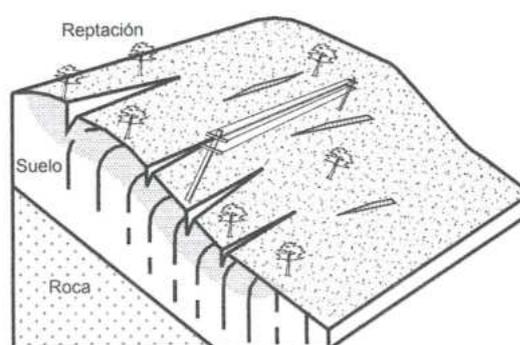
Figura 16: Esquema de un proceso de reptación

El movimiento se da en capas superiores del suelo, donde la presencia de agua juega un papel fundamental. La infiltración de agua en el suelo actúa como lubricante, además de incrementar el peso del terreno. A medida que las condiciones de humedad varían, la arcilla, un material particularmente sensible, se transforma en lodo, modificando su densidad y volumen, y causando un desplazamiento en pendiente. Las partículas del suelo tienden a moverse de manera perpendicular a la pendiente en procesos de congelación y deshielo, así como humectación y sequedad.

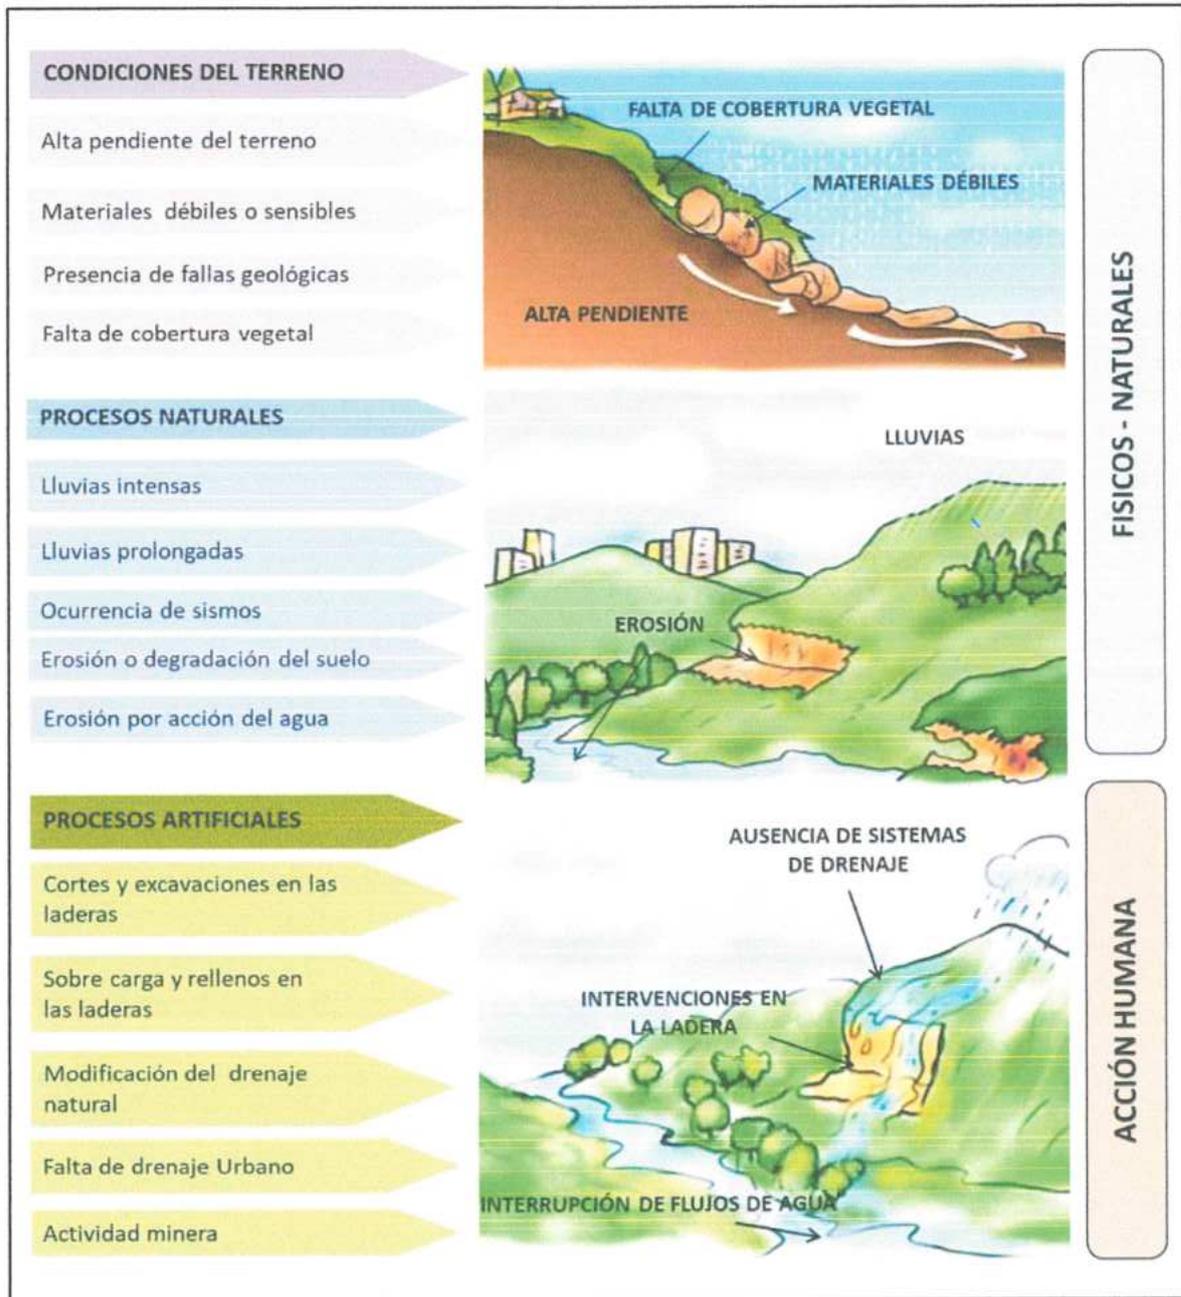
Figura 17: Factores que propician los movimientos en masa

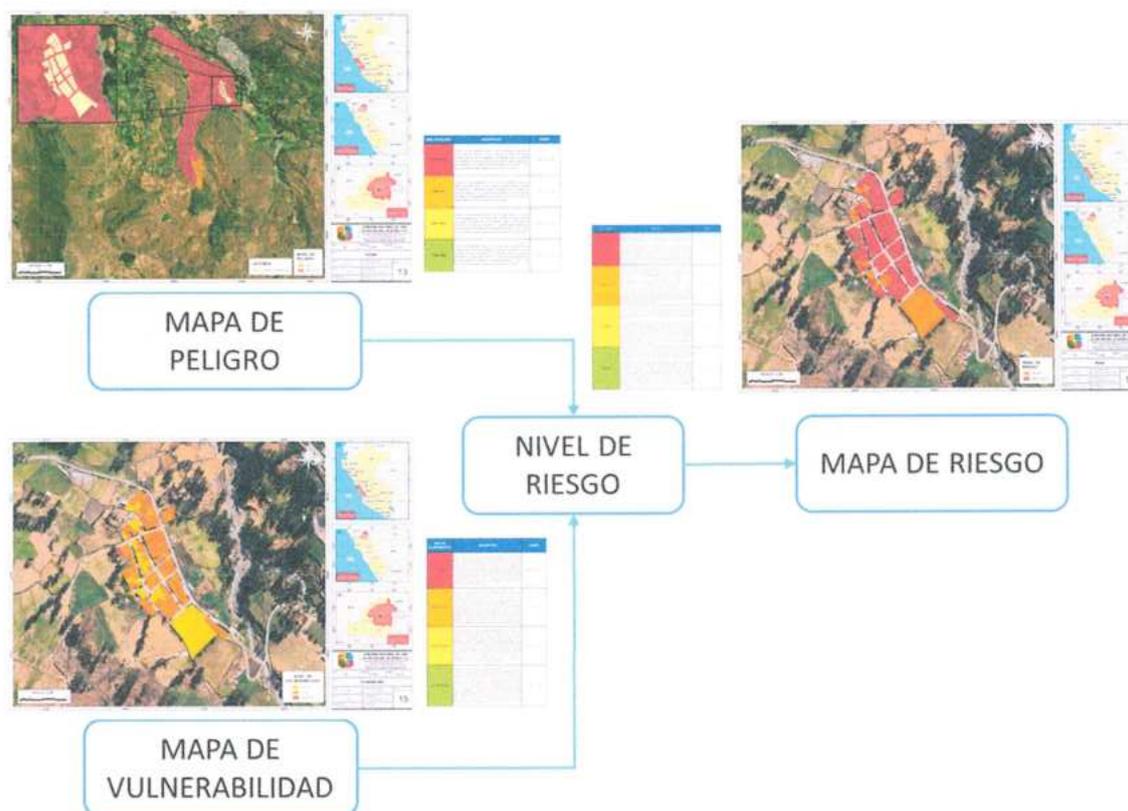
Gráfico 21: Flujograma para estimar los niveles de riesgo

Para determinar el cálculo de riesgo de la zona de influenciase utiliza el siguiente procedimiento:

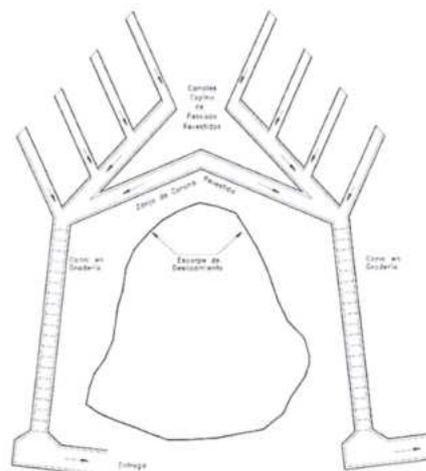
Figura 19: Esquema en planta de canales colectores espina de pescado

- **Revestimiento estructural del canal existente** con concreto armado, incorporando juntas de dilatación y un sistema de drenaje longitudinal adecuado. Esta intervención permitirá minimizar las pérdidas por infiltración, reducir la saturación del suelo y mitigar los procesos de reptación. Adicionalmente, se recomienda realizar un estudio geotécnico detallado para evaluar la estabilidad de los taludes adyacentes.
- **Construcción de drenaje tipo espina de pescado en la corona del deslizamiento.** impermeabilizados y diseñados para canalizar el agua hacia zonas de menor riesgo. Estos sistemas requieren un mantenimiento periódico para asegurar su funcionalidad.

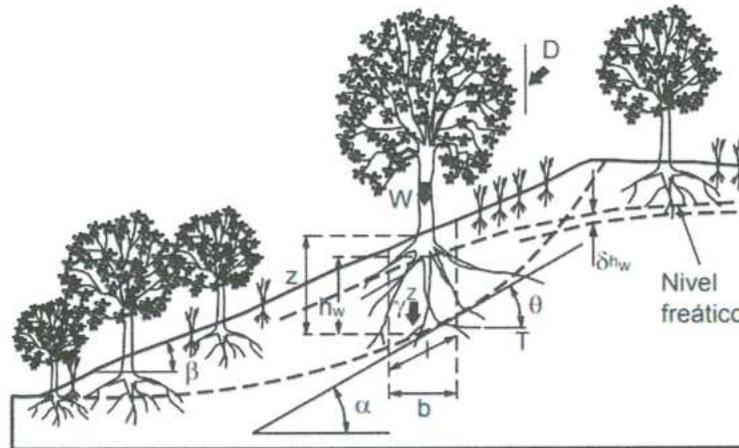
Figura 20: Efecto de la vegetación sobre la estabilidad de un talud. Las raíces refuerzan el suelo.
