**FICHA TÉCNICA REFERENCIAL DE PUNTOS CRÍTICOS PARA EL MANTENIMIENTO DE CAUCE, EN EL SECTOR LAS PAMPAS, LOCALIDAD DE LAS PAMPAS, DISTRITO CONCHAMARCA, PROVINCIA AMBO, DEPARTAMENTO DE HUANUCO**

FTR-MC-PREV N° 0358-2025 ANA-AAA.H-ALA.ALTO HUALLAGA

**PROPUESTA DE LA ACTIVIDAD:** LIMPIEZA, DESCOLMATACIÓN PARA EL MANTENIMIENTO DEL CAUCE DE LA QUEBRADA OSACocha, SECTOR LAS PAMPAS, DISTRITO CONCHAMARCA, PROVINCIA AMBO, DEPARTAMENTO DE HUANUCO.

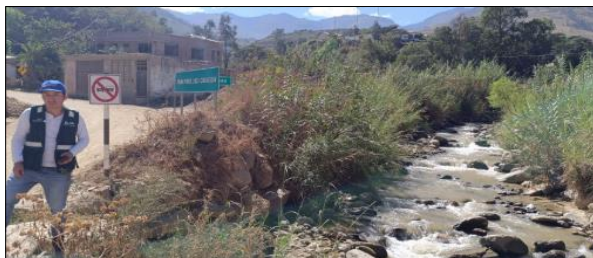
Tramo de quebrada con presencia de talud inestable y sin protección hidráulica. Se observa cercanía a infraestructura vial.

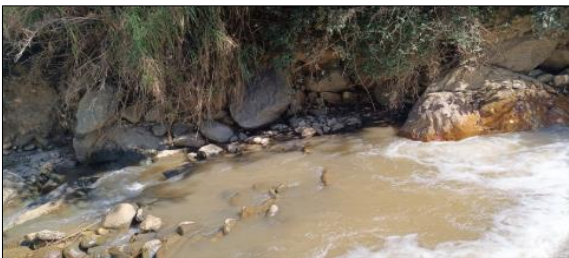
Zona de socavación activa en la quebrada, con exposición directa de raíces y

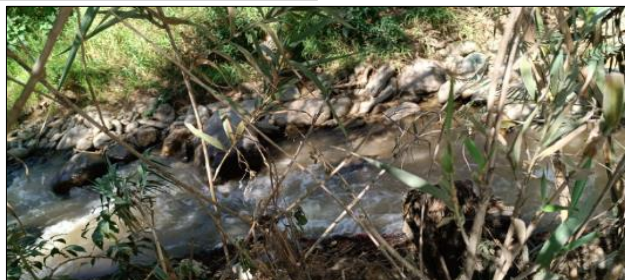
Tramo con cauce angosto y vegetación desordenada en ambas márgenes, que limita el flujo hidráulico y aumenta el riesgo de obstrucción en temporada de lluvias.
