**EVALUACIÓN DEL RIESGO ORIGINADO POR SISMO EN EL TERRENO DE LA  
UNIVERSIDAD NACIONAL DIEGO QUISPE TITO UBICADO EN LA LOCALIDAD  
DE HUASAO, DISTRITO DE OROPESA, PROVINCIA DE QUISPICANCHI,  
DEPARTAMENTO DEL CUSCO.**

**EVALUDOR DE RIESGOS ACREDITADO  
ING. RUTH YNGRID ATASI VALENCIA  
CIP 124290  
R.J. N°098-2018-CENEPRED/J**

NOVIEMBRE, 2023

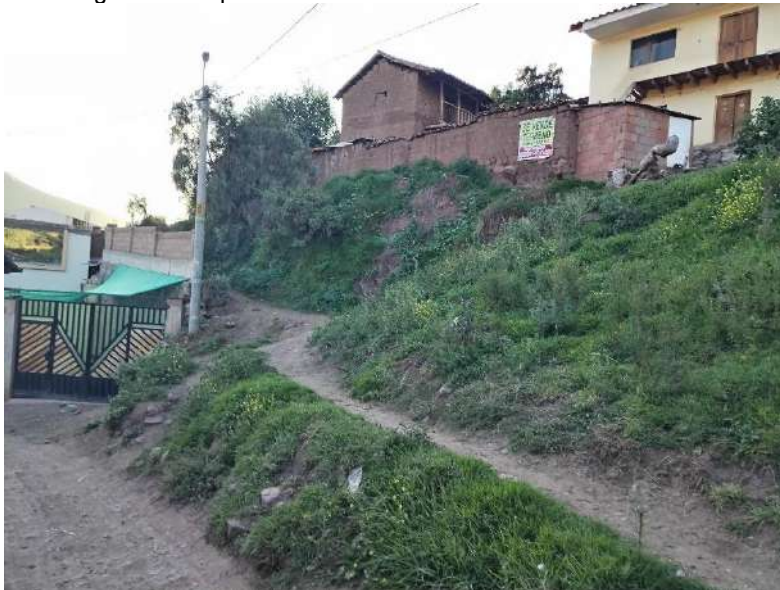
Imagen 20.- Depósitos coluviales al nor-este del área de estudio

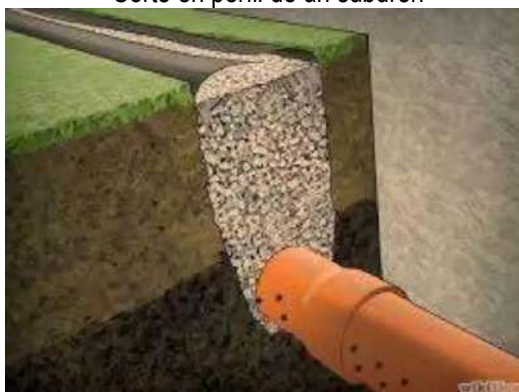
- En el proceso de formulación se deberá realizar el estudio correspondiente para obtener datos de CBR para determinar el tratamiento de las vías, a fin de evitar deformaciones y deterioro posterior.
- Se recomienda incorporar el de drenaje pluvial en el sistema de vías internas y que estas sean derivadas por gravedad hacia el Sur, así mismo para su derivación a la vía inferior.
- Es adecuado el uso de subdrenes de profundidades mayores a las alturas del nivel freático, se recomienda esta acción principalmente en las zonas II y III para controlar el nivel freático elevado o casi superficial. Estos podrán quedar abiertos como zanjas y también pueden ir enterrados, será parte de la propuesta de edificación.

Corte en perfil de un subdren

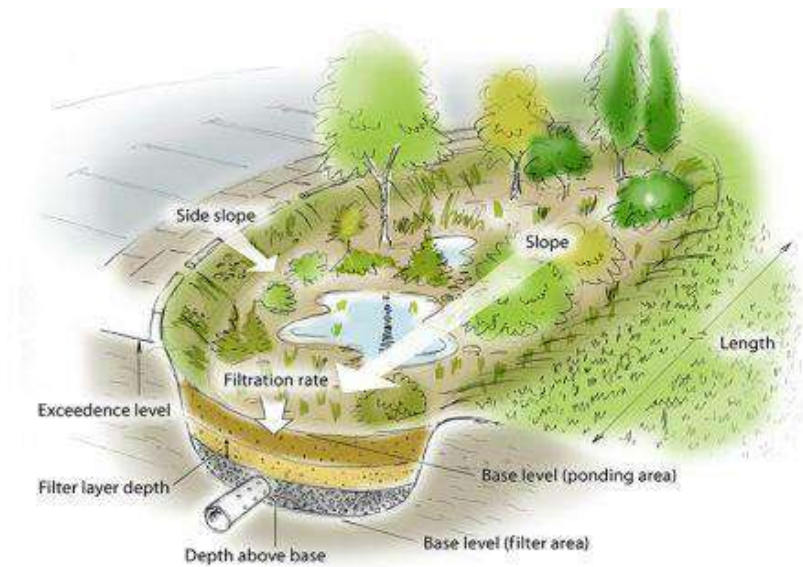
- Se deberá incorporar los Sistemas Urbanos de Drenaje Sostenible a fin de favorecer la infiltración del agua en el subsuelo, a continuación, se muestran algunos que pueden ser adoptados y que concuerdan con el medio que rodea al campus.

### Estanque de retención temporal

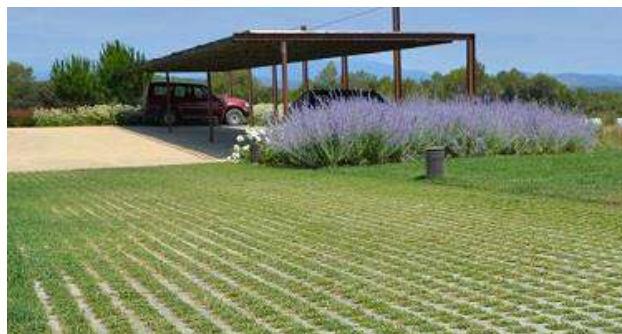
### Pavimento permeable o drenante

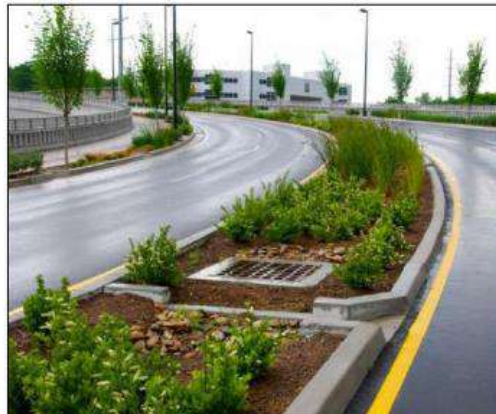
### Zonas de bioretención

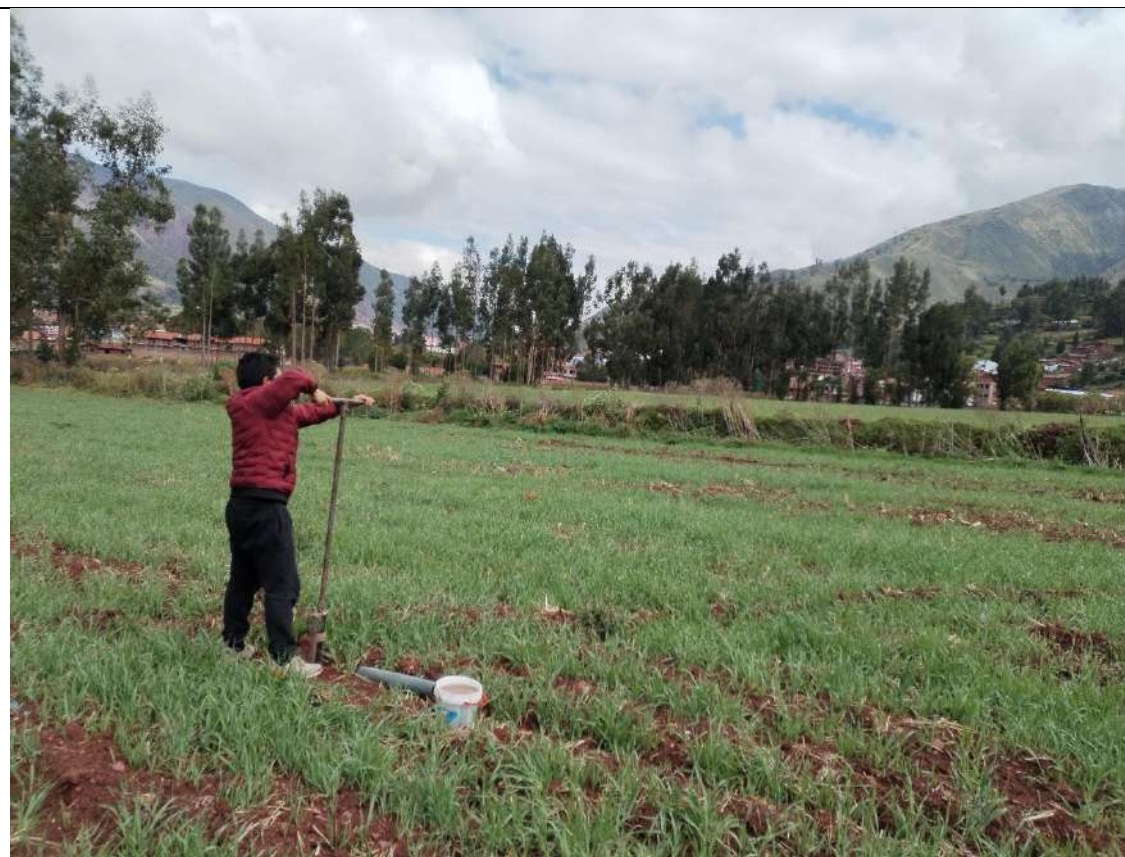
Foto N°01. Se observa la pendiente ligeramente inclinada y el material de cobertura que es usado para la agricultura
