# EVALUACIÓN DEL RIESGO ORIGINADO POR DESLIZAMIENTO DE LA APV. VILLA QUEBRADA, DISTRITO DE SAN SEBASTIÁN, PROVINCIA DEL CUSCO, REGION CUSCO

Por todo ello es necesario contar con un documento técnico denominado “Evaluación de Riesgos originado por Deslizamiento de la APV Villa Quebrada, del Distrito San Sebastián”

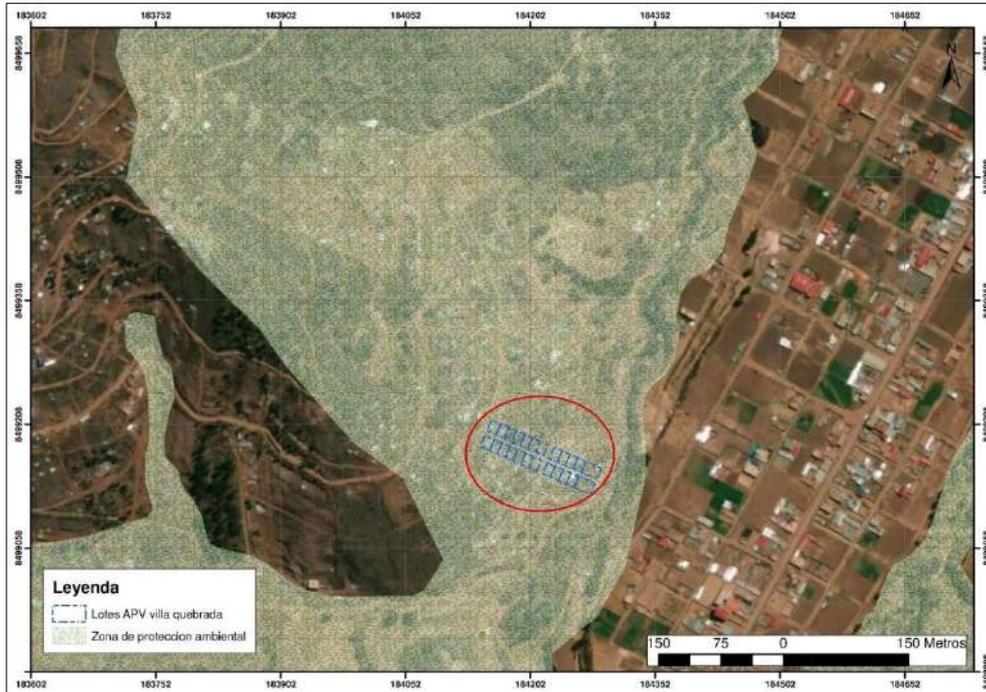
IMAGEN 3 ÁREA DE PROTECCIÓN AMBIENTAL SEGÚN EL PDU 2013 – 2023, MPC

Según el Plan de Desarrollo Urbano 2013 – 2023 de la Provincia del Cusco, la APV Villa Quebrada se encuentra fuera del borde urbano de la provincia del Cusco, y está catalogada como zona de protección ambiental, con uso de suelos forestal y zonas de peligros muy alto por movimiento en masa.

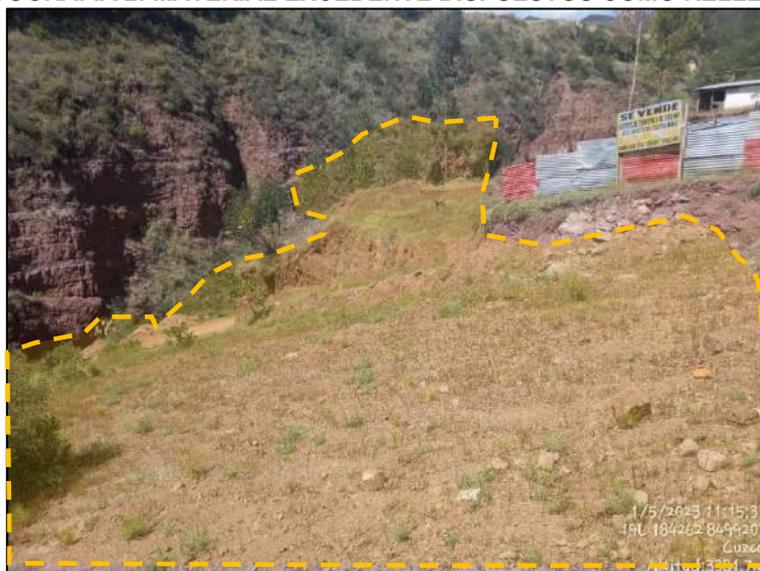
**FOTOGRAFÍA 2: MATERIAL EXCEDENTE DISPUESTOS COMO RELLENO**

- ✚ **MATERIAL EXCEDENTE - RELLENOS:** Son materiales excedentes dispuestos como rellenos denominados también material de desmotes y escombros, se trata de residuos sólidos provenientes de cortes de ladera, estos materiales son de alta susceptibilidad geológica ante eventos por movimientos en masa específicamente deslizamientos de suelos, se identifican y están dispuestos hacia la parte baja o ladera baja, son inestables y se consideran como el descriptor más crítico para el peligro por deslizamientos. En estas áreas impactadas se encuentran propuestos los predios A5 y B5, predios sin edificación.

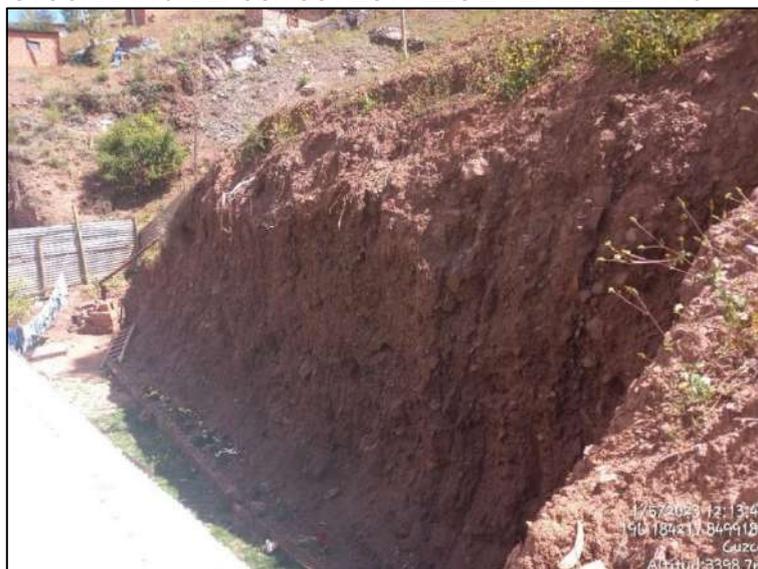
FOTOGRAFÍA 3. DEPÓSITOS ALUVIALES EN LA MANZANA C

- ✚ **DEPÓSITO ALUVIAL (Qh-al):** Son materiales mixtos con matriz limosa, con fragmentos de areniscas y lutitas con matriz arenosa gravosa, formados por sedimentación hacia las márgenes del cauce natural del río Huanacaure, de considerable espesor, estos materiales son de alta a moderada susceptibilidad geológica ante eventos por movimientos en masa específicamente deslizamientos de suelos, y más susceptible al corte de ladera, originado desestabilización en taludes, se identifican en gran parte del área de evaluación, varios lotes de las manzanas A, B y C se encuentran propuestos en estas áreas.

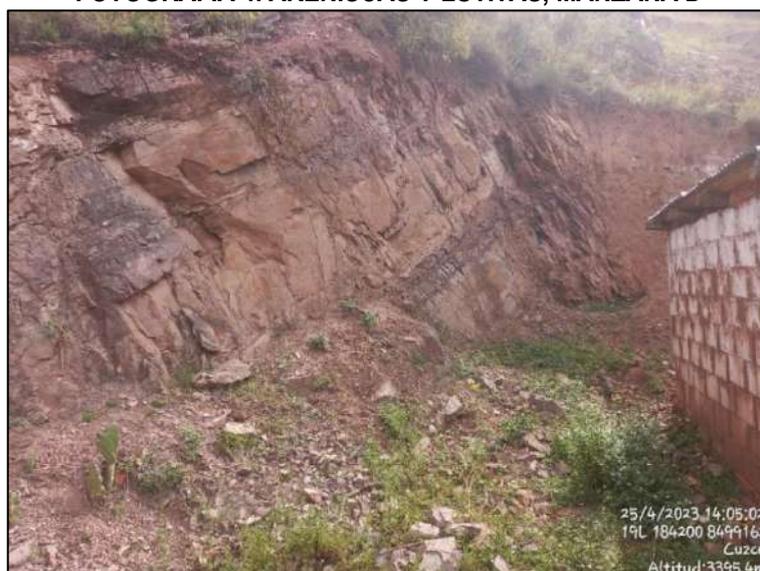
FOTOGRAFÍA 4. ARENISCAS Y LUTITAS, MANZANA D

- ✚ **ARENISCAS Y LUTITAS FRACTURADAS:** se presentan en estratos de areniscas y lutitas intercalados de color rojizo pertenecientes a la formación Kayra, estos materiales son de baja a moderada susceptibilidad geológica ante eventos por movimientos en masa específicamente deslizamientos, el rumbo del substrato rocoso se encuentra a favor de la pendiente, esta unidad aflora en la parte alta del área de evaluación, algunos predios de la manzana D se encuentra planificados en estas áreas.

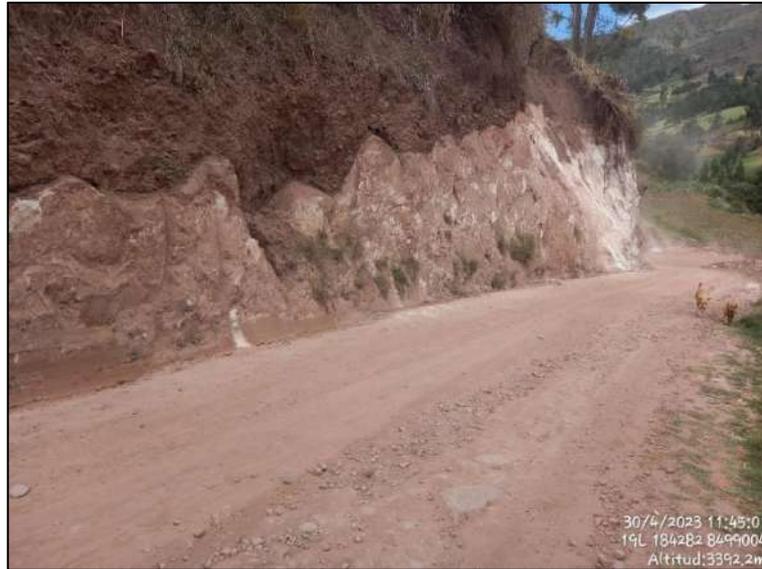
FOTOGRAFÍA 5. DIATOMITAS EN CORTE DE LADERA

- + **CONGLOMERADOS Y DIATOMITAS:** Estos materiales afloran en la parte baja de la ladera, en ambos márgenes del cauce natural dentro del área de influencia, está formada por niveles de conglomerados con una matriz arcillosa – limosa; y diatomitas de color blanco amarillento. Debido a su composición este material es inestable, fácilmente saturable y no adecuados para su ocupación, son materiales altamente susceptibles a la formación de deslizamientos, no se tiene predios propuestos en estas áreas,

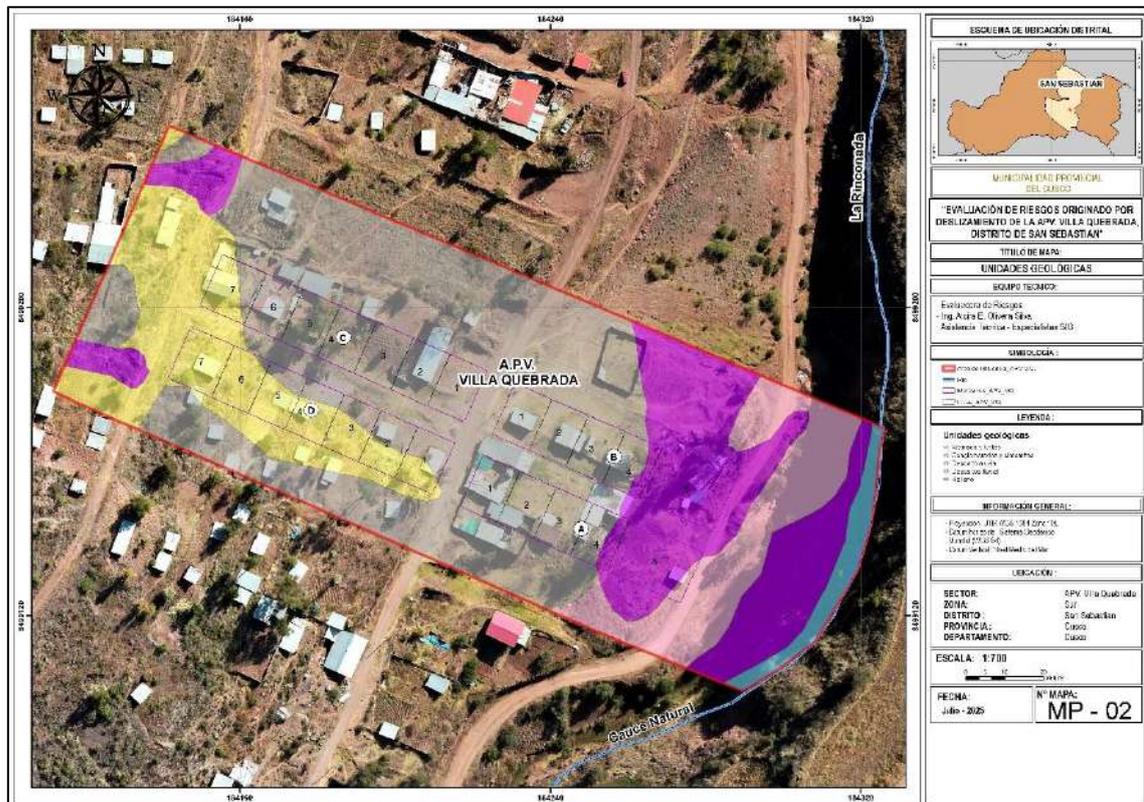
IMAGEN 18: MAPA UNIDADES GEOLÓGICAS ÁMBITO DE INFLUENCIA

Nomenclatura	Descripción de las unidades geológicas
LITO1	Deposito fluvial
LITO2	Areniscas fracturadas
LITO3	Deposito Aluvial
LITO4	Conglomerados y diatomitas
LITO5	Intercalación de areniscas y lutitas
LITO6	Material excedente - rellenos

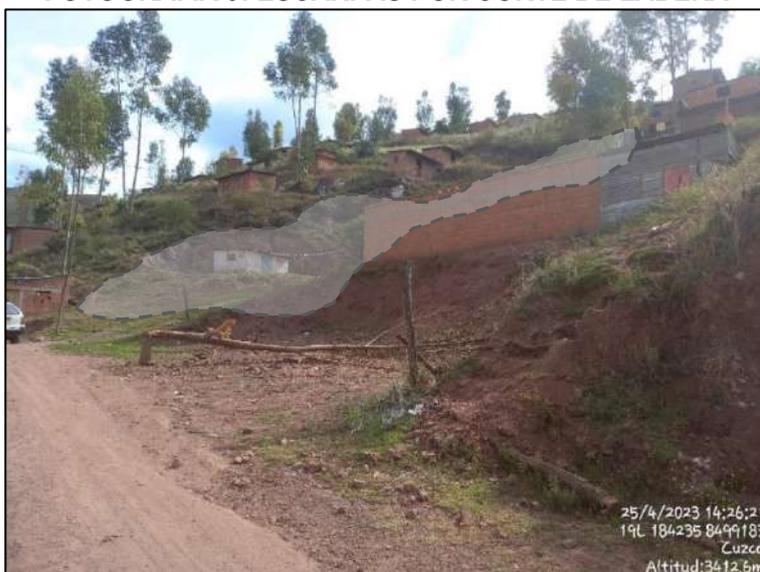
FOTOGRAFÍA 9: ESCARPAS POR CORTE DE LADERA

- ✚ **ESCARPAS:** son geoformas de origen inducido por corte de ladera y con fines de edificación de viviendas, ubicadas en los taludes de la vía local en afloramientos rocosos de areniscas y depósitos aluviales, presenta pendientes empinadas a escarpadas mayores a  $35^\circ$ . Están ubicadas en la parte superior de la manzana D, estas áreas impactadas son susceptibles a la formación de deslizamientos de suelos y rocas, no presentan estabilización con muros de contención.
- ✚ **VERTIENTE EMPINADA:** Estas geoformas tienen pendientes mayores a  $20^\circ$ . Están ubicadas en las partes superiores de las manzanas C y D. Estas geoformas son las de mayor importancia en cuanto al desarrollo de áreas de deslizamiento desencadenados por intensas precipitaciones pluviales, movimiento sísmico de gran magnitud y desestabilización de ladera por impacto inducido.

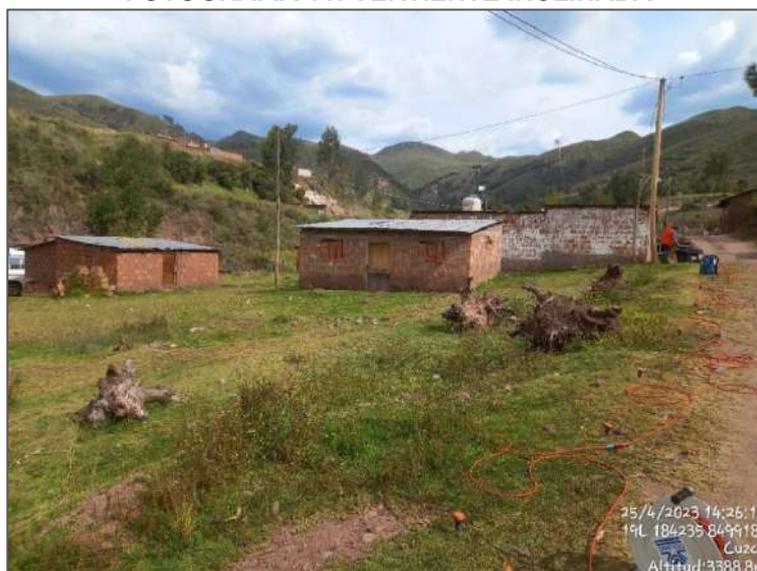
FOTOGRAFÍA 11: VERTIENTE INCLINADA

- ✚ **VERTIENTE MODERADAMENTE EMPINADA:** Está geoforma presenta pendientes de 20° a 25°, en el ámbito de influencia se presentan en la parte intermedia los predios A1, A2, D1, D2, C1 y C2, están propuestos en estas áreas, Estas geoformas presentan baja a moderada susceptibilidad para el desarrollo de áreas de deslizamiento desencadenados por intensas precipitaciones pluviales.
- ✚ **VERTIENTE INCLINADAS:** Son geoformas que presentan pendientes de 8° y 20° y están ubicados en las partes medias a bajas del área de evaluación, las manzanas A y B se encuentran propuestos. Estas geoformas presentan baja susceptibilidad para el desarrollo de áreas de deslizamiento desencadenados por intensas precipitaciones pluviales.

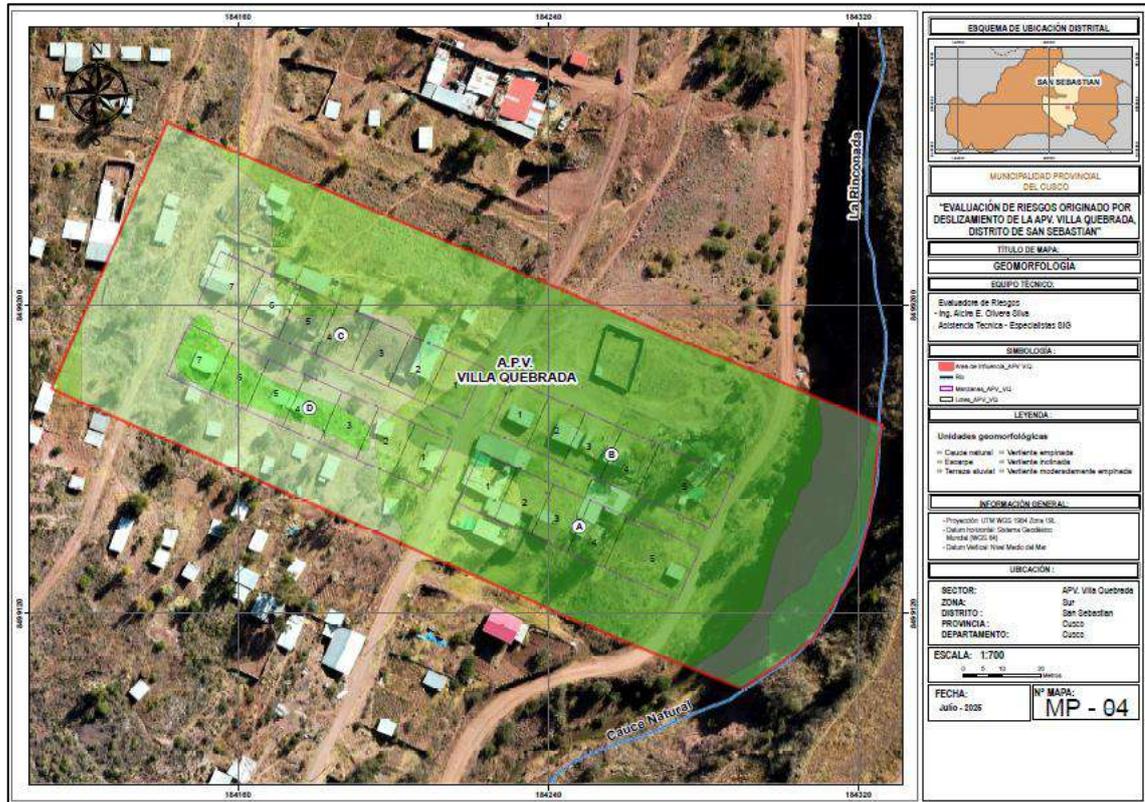
IMAGEN 22. MAPA DE UNIDADES GEOMORFOLÓGICAS, ÁMBITO DE INFLUENCIA

- TERRAZAS ALUVIALES:** Son geformas que presentan pendientes menores a 8° y están ubicados a ambas márgenes del cauce natural y muy próximos, son áreas de baja susceptibilidad geológica a la formación de deslizamientos.

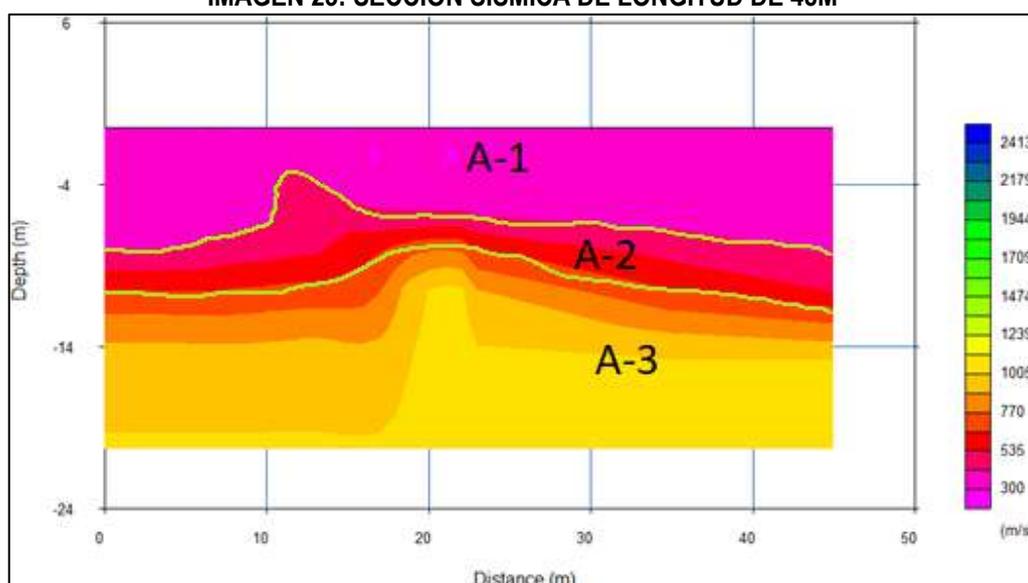
**IMAGEN 23: SECCIÓN SÍSMICA DE LONGITUD DE 48M**

El primer estrato presenta valores de velocidad de propagación de ondas (Vp) entre 160 m/s y 270 m/s, hasta una profundidad de 7 m. Estratigráficamente está conformado por un material de coluviales y depósitos recientes. El segundo estrato presenta valores de velocidad de propagación de ondas S (Vs) entre 300 m/s a 535 m/s, comprendiendo desde los 7m hasta 11m de profundidad considerando materiales coluviales más consolidados con alguna presencia de rocas altamente fracturados.

Así mismo comprendiendo desde los 11m hasta los 14 m, valores de rocas fracturadas saturadas, y desde los 14m hasta los 20m comprendiendo valores litológicos de rocas pocamente fracturadas. (ESTUDIO DE MECÁNICA DE SUELOS, ANALISIS DE ROCAS Y PROSPECCION GEOFISICA DE REFRACCIONS SISMICA Y MASW).

**CUADRO 17. CUADRO RESUMEN DE INTERPRETACIÓN DE SECCIÓN SÍSMICA**

MATERIAL	RANGO VP (m/s)	RANGO VS (m/s)	ESPESOR (m)	DENSIDAD (Tn/m3)	RELAC POISSON $\nu$	MOD DE CORTE g/Cm	MOD. DE YOUNG d (Kg/Cm2)	SPT	VALOR LITOLÓGICO
Suelos de depósitos recientes A-1 Y A-2	160-270	0-50	0-7	1,5	0.04	104,7	1872,3	10-50	Material de depósitos recientes, depósitos coluviales
	300-535	50-80	5-15	1,5	0.04	136,8	2001,8	10-50	Materiales depósitos coluvial más consolidados con fragmentos rocosos
Suelos de densidad media a Altas A-3	535-1020	150-250	20 - 35	1,9	0.06	178,1	2937,5	15-50	Presencia de rocas fracturados saturados
	1020-1260	>250	>35	1,9	0.11	191,3	3285,6	15-50	Material de rocapocamente fracturados

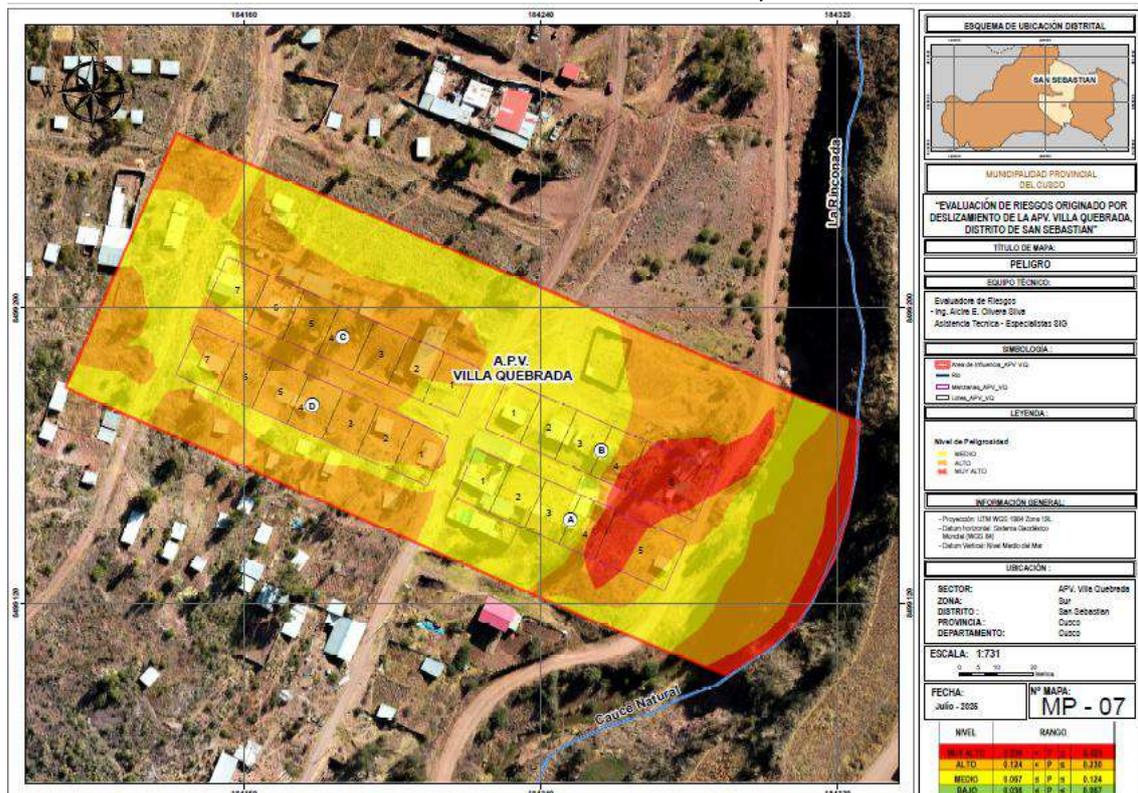
IMAGEN 27. MAPA DE PELIGROS POR DESLIZAMIENTO, ÁMBITO DE INFLUENCIA

<b>ALTO</b>	Condiciones por relieves con pendientes moderadamente empinadas con rangos de 20° a 25°, con areniscas fracturadas, con geoformas de vertientes empinadas, escarpes, todos ellos desencadenados por precipitaciones pluviales con rangos de 21.5 mm < RR ≤ 29.83 mm con caracterización de muy lluvioso de los umbrales de precipitación de SENAMHI, y con parámetro de Evaluación correspondiente a áreas de deslizamiento de 1000 m <sup>2</sup> a 2,000 m <sup>2</sup> , con elementos expuestos de población y vivienda de la APV. Villa Quebrada.	0.124 ≤ P ≤ 0.230
<b>MEDIO</b>	Condiciones por relieves con pendientes fuertemente a moderadamente inclinadas con rangos de 8° a 15°, depósitos aluviales, con geoformas de vertientes empinadas a inclinadas, todos ellos desencadenados por precipitaciones pluviales con rangos de 21.5 mm < RR ≤ 29.83 mm con caracterización de muy lluvioso de los umbrales de precipitación de SENAMHI, y con parámetro de Evaluación correspondiente a áreas de deslizamiento de 500 m <sup>2</sup> a 1,000 m <sup>2</sup> , con elementos expuestos de población y vivienda de la APV. Villa Quebrada.	0.067 ≤ P ≤ 0.124

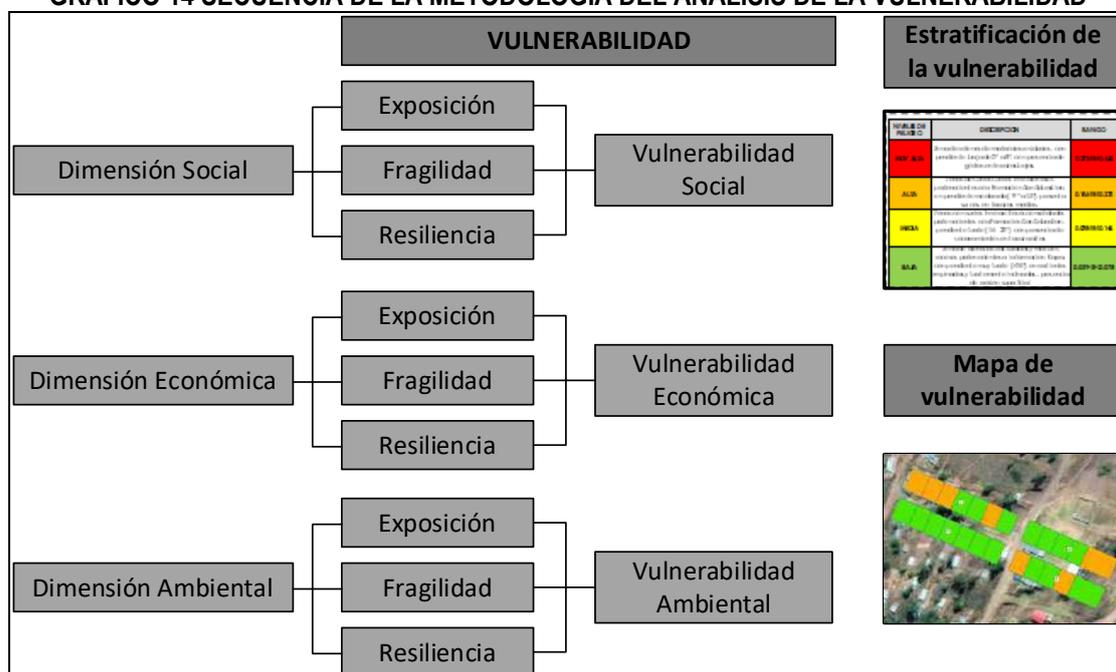
GRÁFICO 14 SECUENCIA DE LA METODOLOGÍA DEL ANÁLISIS DE LA VULNERABILIDAD

### 4.1 METODOLOGÍA PARA LA DETERMINACIÓN DEL NIVEL DE VULNERABILIDAD

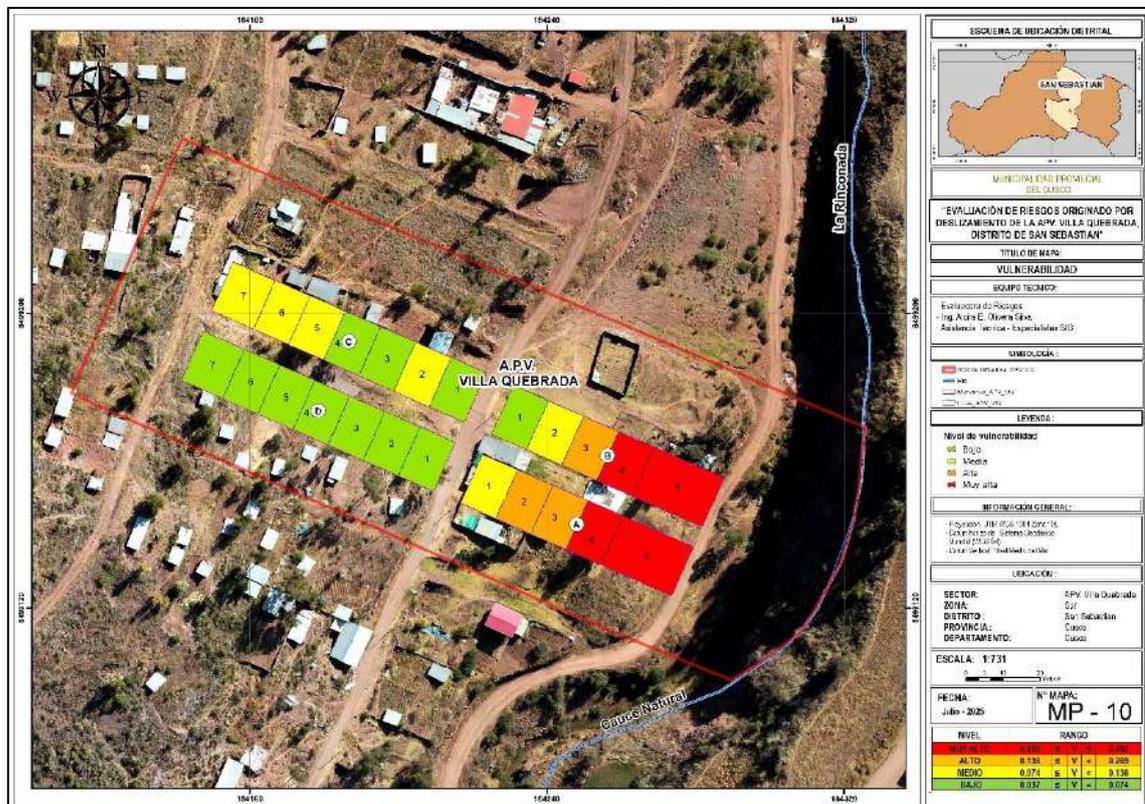
IMAGEN 29. MAPA DE VULNERABILIDAD

Los niveles de vulnerabilidad, resultan del procesamiento de la información en formato shp – GIS, de cada una de las dimensiones económica, social y ambiental, de las cuales se han dado como resultado los 04 niveles por defecto.

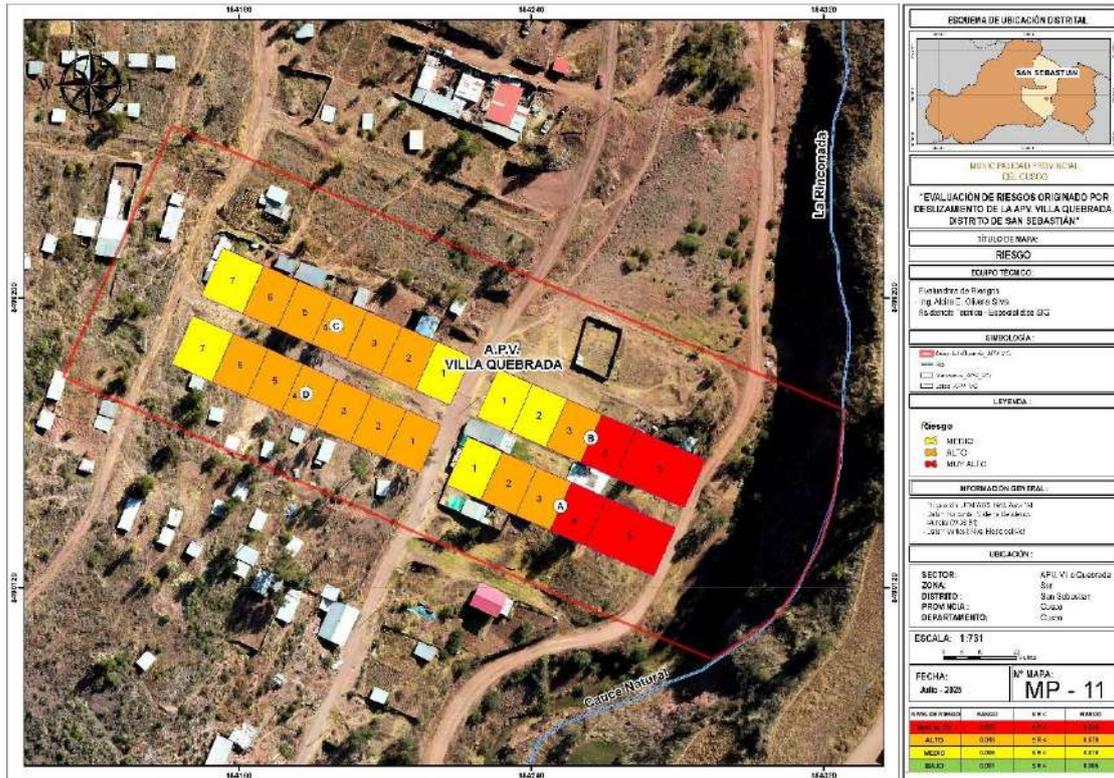
IMAGEN 31. MAPA DEL RIESGO ORIGINADO POR DESLIZAMIENTO

ALTO	<p>Este nivel presenta la peligrosidad con las condicionantes de Litologías que corresponden a areniscas fracturadas, con pendientes moderadamente empinadas de 20° a 25°, geomorfología de vertientes empinadas, escarpes; y Caracterización geotécnica de suelos con influencia de CL-ML: limos y arcillas de baja plasticidad, desencadenantes que son las precipitaciones de 21.5 mm &lt; RR <math>\leq</math> 29.83 mm, y Cortes de ladera o talud De 2.00 a 3.00 m, y con parámetro de evaluación de volúmenes de 1000 m<sup>3</sup> a 2000 m<sup>3</sup>; con elementos expuestos de la población que habita en la APV. Villa Quebrada.</p>

<p><b>BAJO</b></p>	<p>Este nivel presenta la peligrosidad con las condicionantes de Litologías que corresponden a Intercalado areniscas y lutitas, con pendientes llanas a ligeramente inclinadas menores a 8°, geomorfología de terrazas aluviales, y Caracterización geotécnica de R: roca fracturada; desencadenantes que son las precipitaciones de 9.23 mm &lt; RR ≤ 15.5 mm y RR &lt; 9.23 mm, y Cortes de ladera o talud menores a 0.5 m, y Con parámetro de valuación de deslizamientos con volúmenes menores a 250 m3, con elementos expuestos de la población que habita en la APV. Villa Quebrada.</p> <p>Población o cantidad de personas expuestas de 3 a 1 personas que representan el 40 a 40% y menores al 20%, población de grupo etario predominante de 15 a 50 años, con miembros de familia con discapacidad sensorial o ninguna, servicios básicos de sistema de energía eléctrica o agua potable, participación social tres veces al mes o participa activamente, temas de GRD escucho regular o siempre, con seguro de salud ESSALUD o privado. La localización de la edificación con respecto a zonas de peligro muy alto es alejada o muy alejada, en cuanto al impacto de corte de ladera, corte de tipo andenería o sin corte en ladera cuyas edificaciones son de material ladrillo/bloqueta o concreto armado, con 1 o 2 niveles de edificación, con estado de conservación de la vivienda de bueno o conservado, con conocimiento de acuerdo a la normativa en edificaciones sobre el riesgo por ocupación en laderas, el ingreso mensual familiar es mayo a S/. 951.00. Así</p>
