**INFORME DE EVALUACIÓN DE RIESGO POR MOVIMIENTOS  
DE MASA DEL TIPO REPTACIÓN DE SUELOS EN EL CENTRO  
POBLADO ASTOBAMBA, DISTRITO DE CAJATAMBO, PROVINCIA  
DE CAJATAMBO, DEPARTAMENTO DE LIMA.**

**JULIO - 2025**

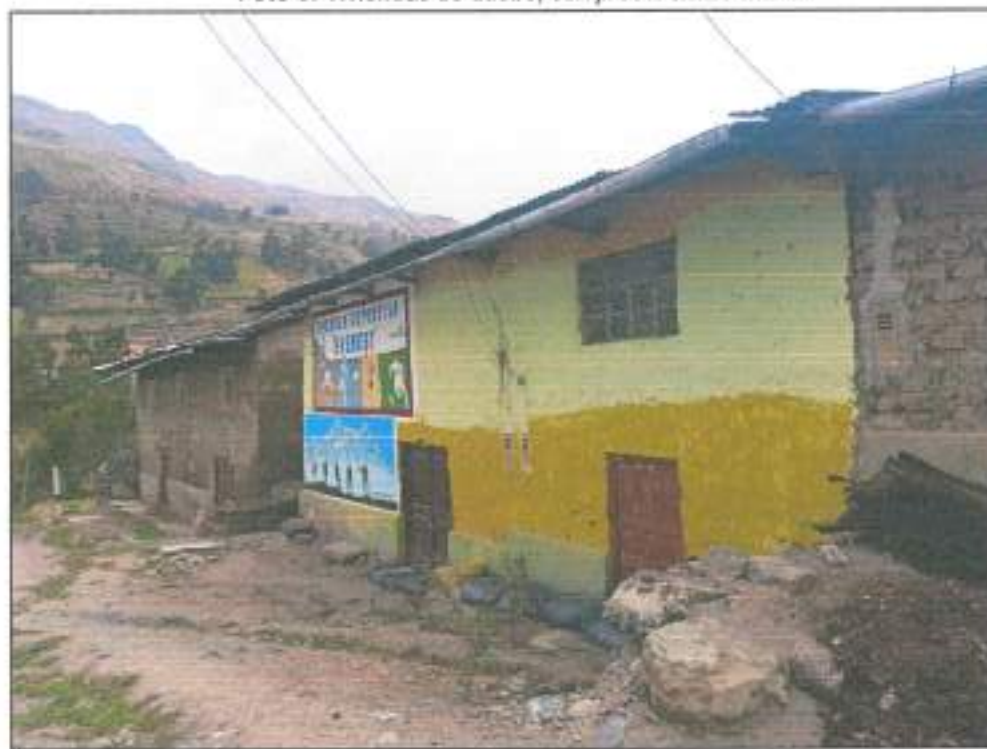
Foto 3: Viviendas de adobe, con presencia de fisuras.

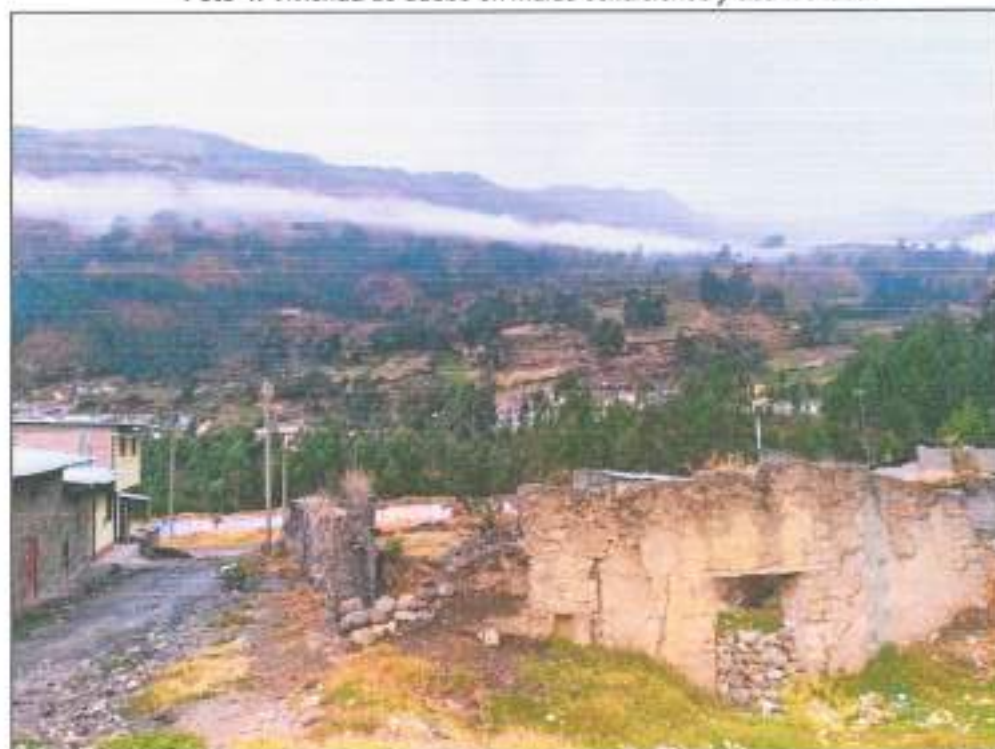
Foto 4: Vivienda de adobe en malas condiciones y abandonada.

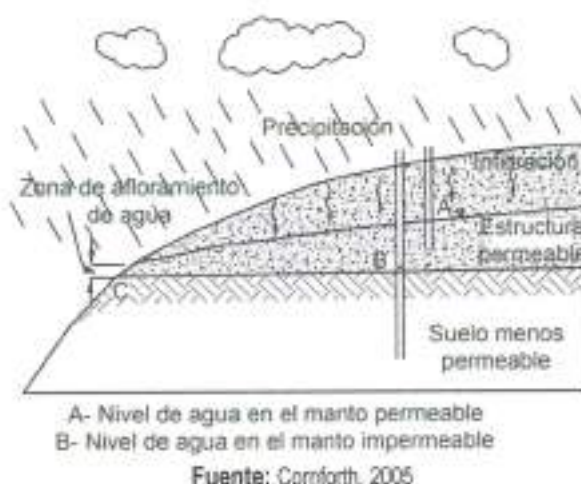
Figura 5: Formación de niveles freáticos colgados relacionados con la infiltración de las lluvias

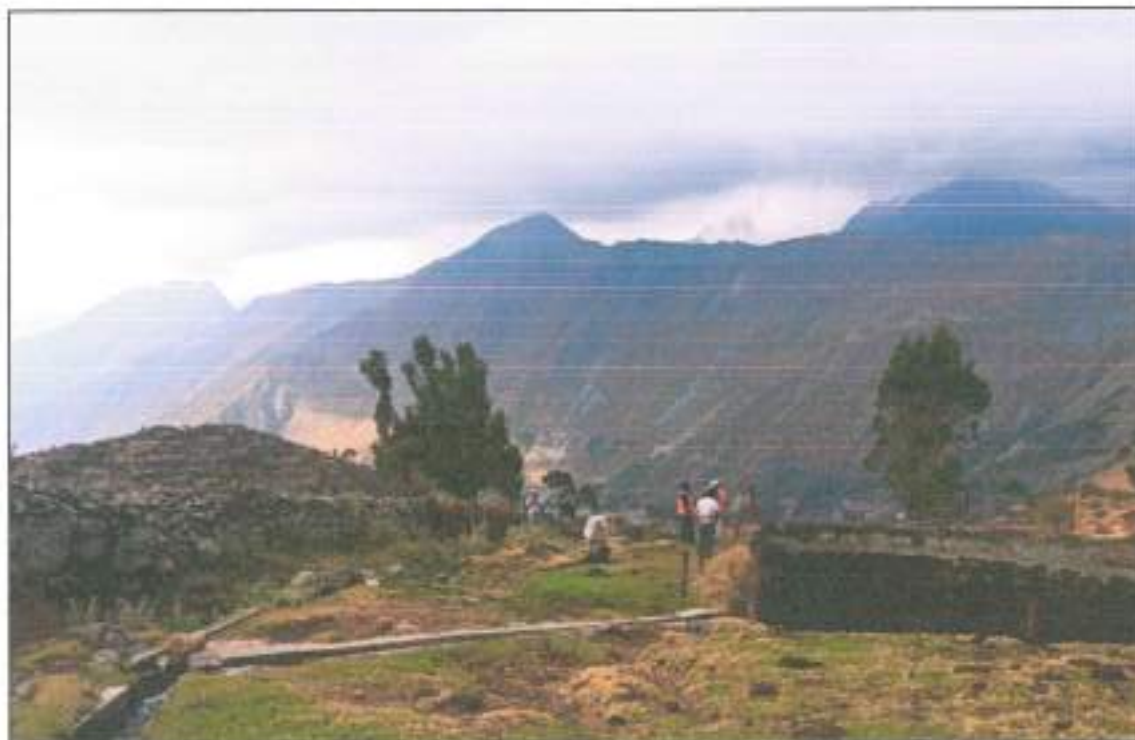
*Foto 8: Identificación del área de estudio, evidenciando el pozo de agua y canales con revestimiento y sin revestimiento.*

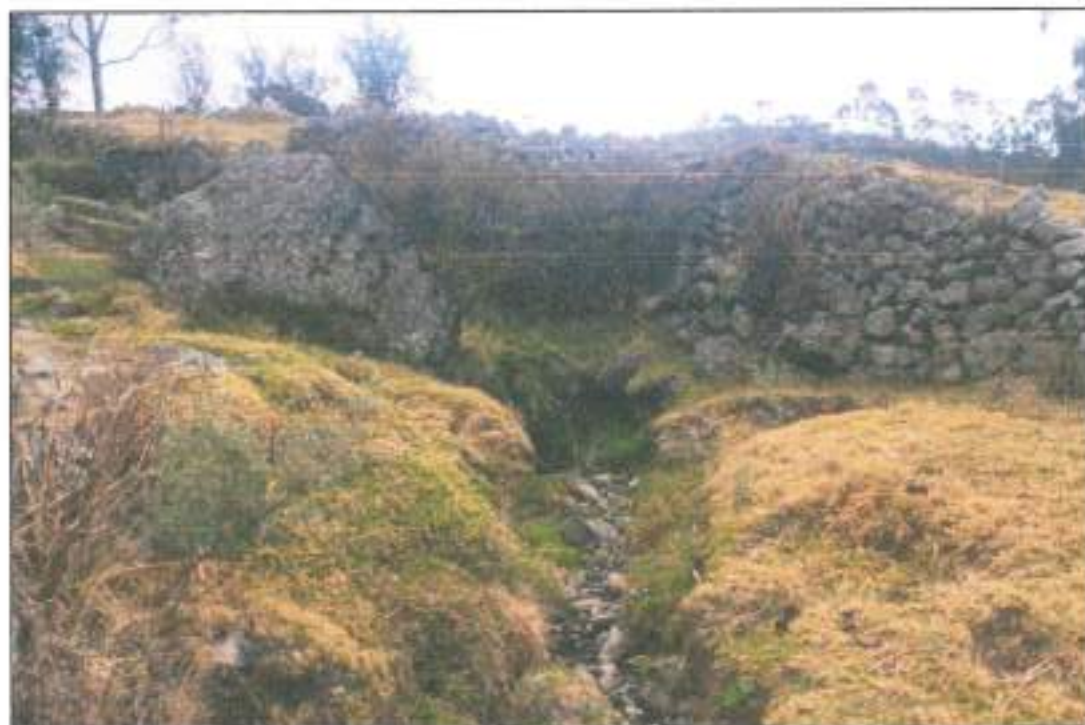
**Foto 10:** visualización de cárcavas que muestra la erosión hídrica concentrada en la superficie del terreno, caracterizada por surcos profundos e irregulares causados por el escurrimiento superficial no controlado.

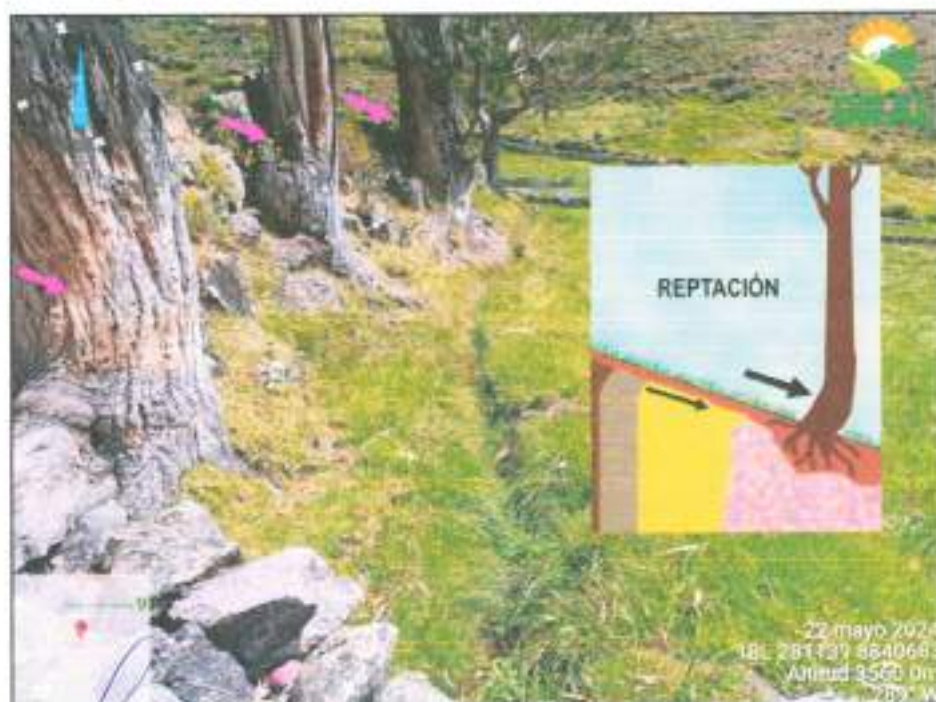
**Figura 15:** Reptación de suelos evidenciado en los troncos de los arboles
