MUNICIPALIDAD
DISTRITAL DE ATE

**INFORME DE EVALUACIÓN DE
RIESGO DE DESASTRE POR FLUJO
DE DETRITOS EN EL ÁMBITO N° 6:
SECTOR CATASTRAL N° 28-29 DEL
DISTRITO DE ATE, PROVINCIA Y
DEPARTAMENTO DE LIMA**

AGOSTO - 2024

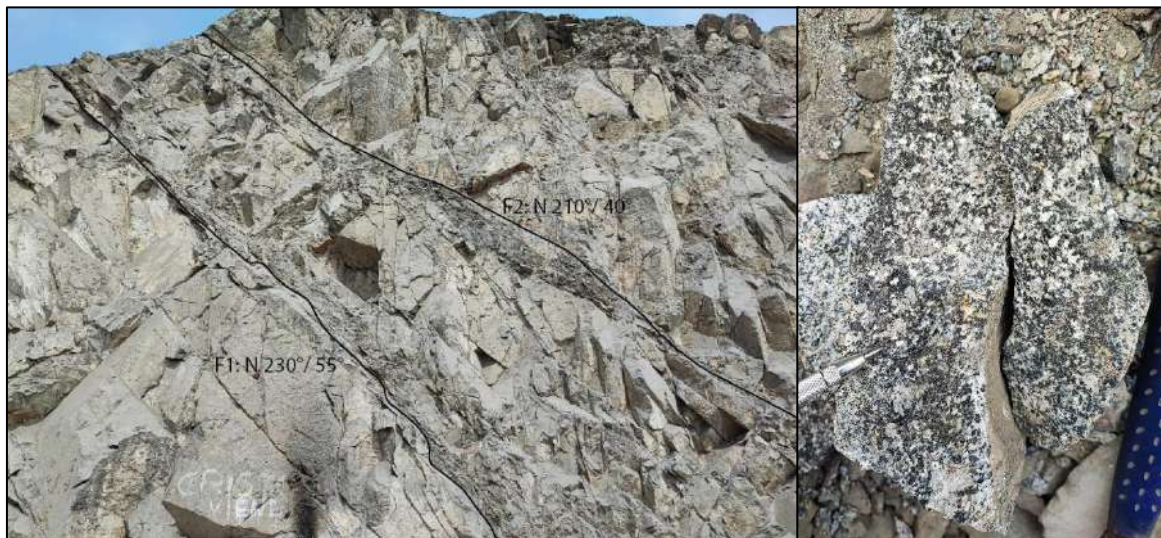
Las rocas presentan en muestra de mano un color gris oscuro, textura holocristalina de grano medio variando a grueso y destacando las plagioclasas blancas dentro de una masa oscura de ferromagnesianos (principalmente anfíbol), presenta un intenso fracturamiento y fallamiento (N 230°) mostrándose mayormente frescas. POG-8 (292206/8668082).

Figura 18. Izquierda; Vista de afloramiento con presencia de fallas y diaclasas.

Derecha; vista de acercamiento de diorita.

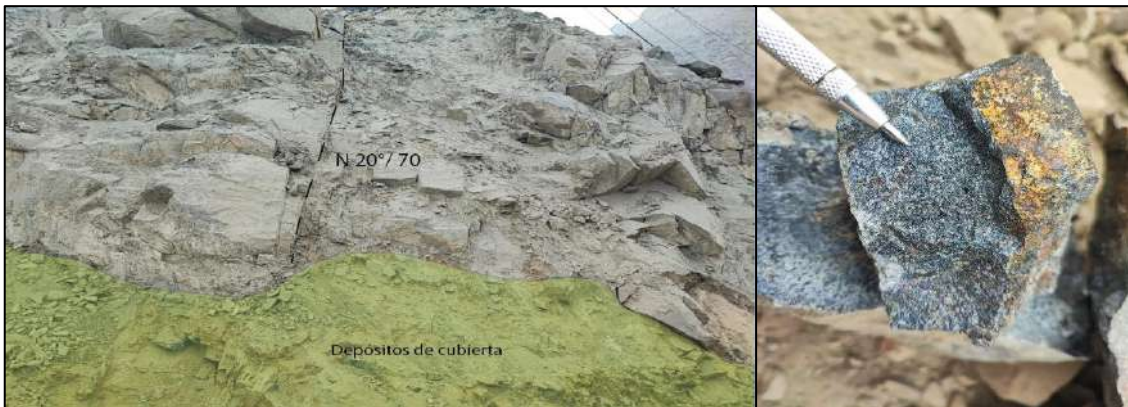
Secuencia volcano-sedimentaria, la cual corresponde a la parte inferior del Grupo Casma y se encuentra intruída por el Batolito de la Costa. La identificación y diferenciación de las unidades litológicas nos muestra una roca de coloración gris verdosa a gris oscura; fuerte magnetismo e intensamente fracturada, de textura afanítica; mostrándose mayormente inalterado y localmente con cloritización selectiva (tono verdoso); con textura preservada y fuertes patinas superficiales de óxidos. POG-3 (297401/8668392).

Figura 20. Izquierda; Vista de afloramiento de lavas andesíticas. Derecha; vista de acercamiento de andesitas.

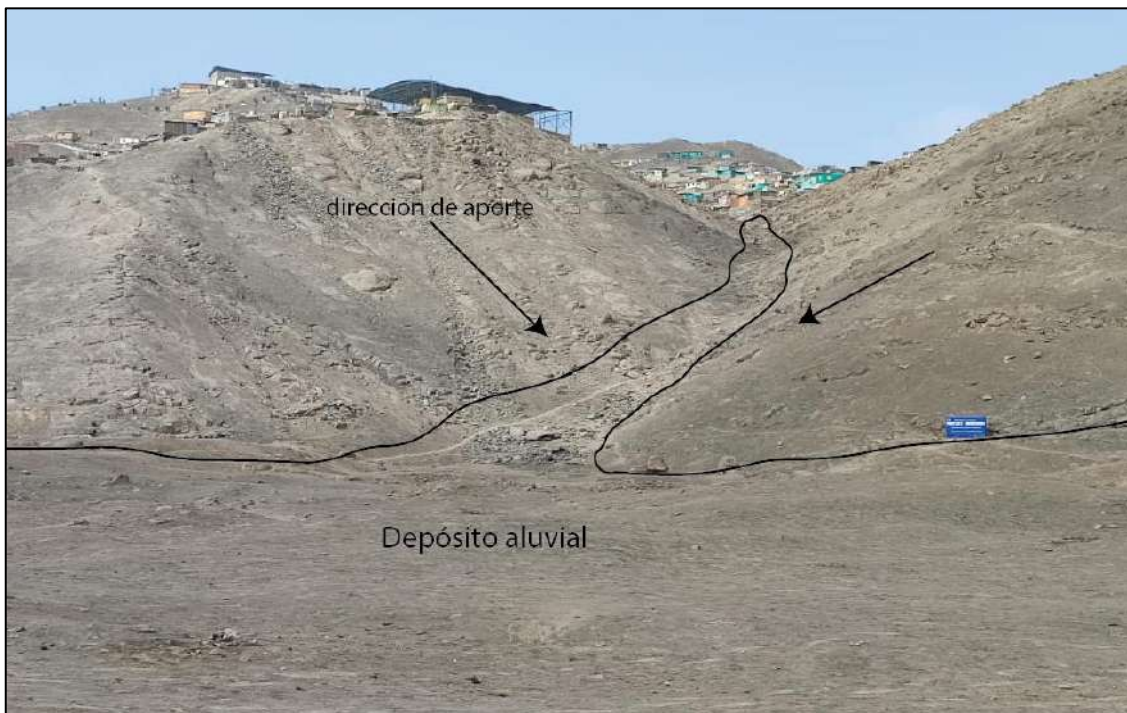
Se caracteriza por la presencia de sedimentos no consolidados que han sido transportados y depositados por corrientes fluviales. Estos depósitos están compuestos por una mezcla heterogénea de gravas, arenas, limos y arcillas, que se acumulan en valles y planicies fluviales. Los materiales aluviales en Ate se originan de la erosión de las montañas circundantes y su posterior transporte por ríos y arroyos, resultando en capas de sedimentos irregulares. POG-11 289908/ 8667405.

Figura 21. Depósitos aluviales en alrededores del sitio arqueológico Puruchuco-Huaquerones.

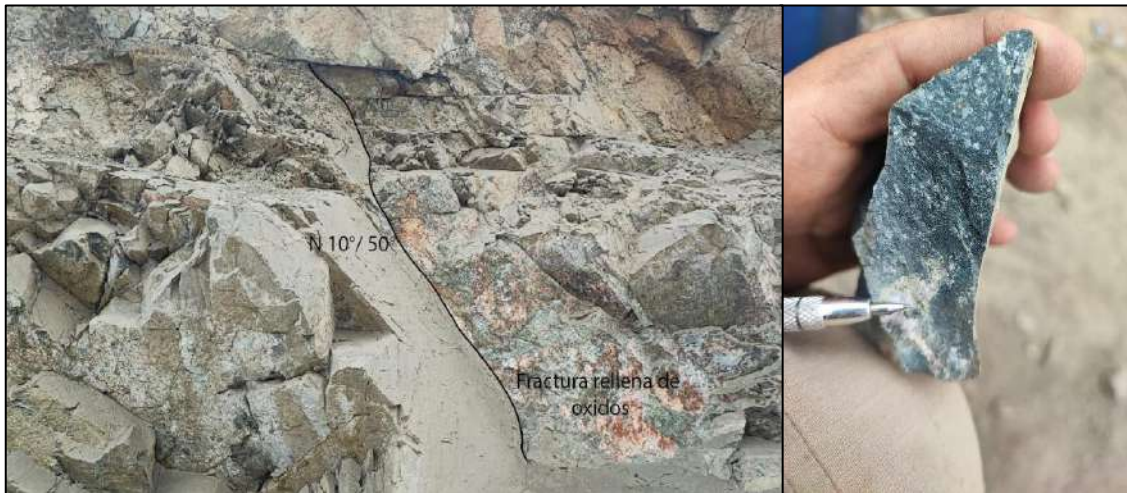
Unidad intrusiva de composición diorítica, de color negro verdoso, textura holocristalina de grano fino a medio, compuesta por cristales de plagioclasa, así como hornblendas, presenta fuerte fracturamiento y lixiviación, moderado magnetismo con alteración local de clorita-epidota. POG-1 (297250/8669411).

Figura 22. Izquierda; Vista de afloramiento, nótese las patinas de óxidos rojizos en fractura expuesta. Derecha; vista de acercamiento de diorita.

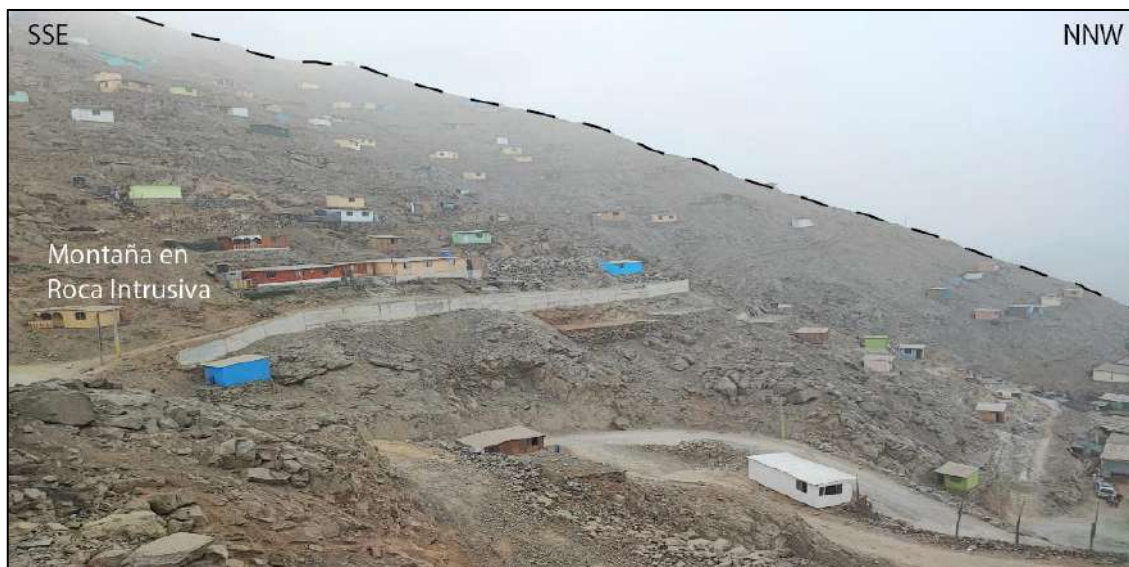
Esta unidad se caracteriza por presentar elevaciones significativas mayores a 300 m de altitud, conformadas en la zona de estudio predominantemente por rocas ígneas intrusivas, como dioritas y gabrodioritas. Estas montañas suelen tener pendientes pronunciadas y cumbres afiladas debido a la resistencia de las rocas intrusivas a la erosión lo que resulta en una textura granítica y una alta densidad de fracturas. POG-2 (296891/ 8669058)

Figura 23. Vista de geofoma en roca intrusiva, a los alrededores del Cerro Señal.

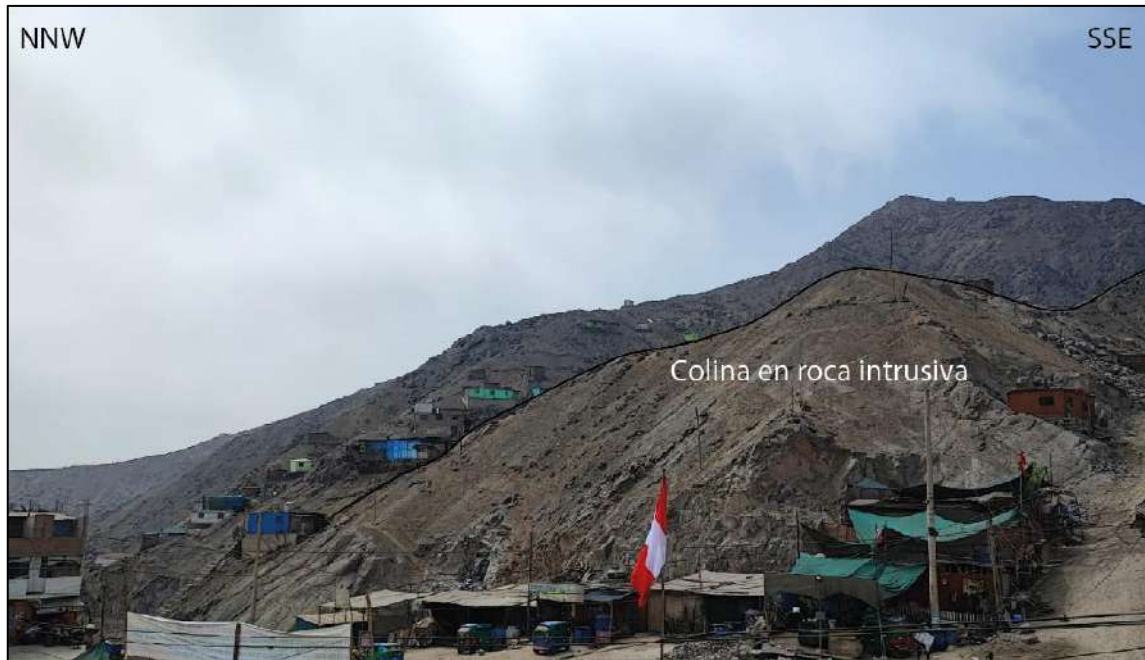
Es la unidad más dominante en la zona de estudio, conformada por cuerpos ígneos, suelen mostrar una morfología suave y redondeada, debido a un prolongado proceso de erosión que ha desgastado las superficies rocosas más duras, con altitudes que no superan los 300 metros. Sin embargo, la resistencia intrínseca de las rocas intrusivas mantiene la estructura de la colina, resultando en un relieve que combina laderas inclinadas, pero menos empinadas en comparación con las montañas. POG-10 (290689/8666098).

Figura 24. Vista de geoforma en roca intrusiva, cerca de las ruinas Puruchuco.

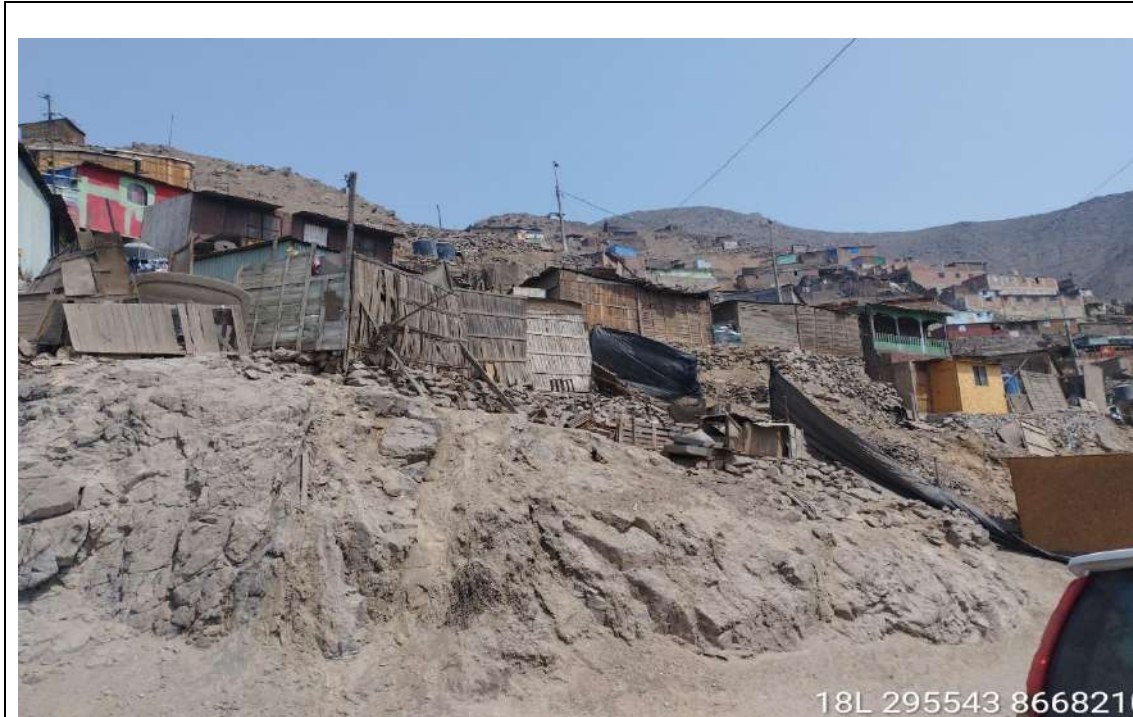
18L 295543 8668210

Viviendas fabricadas con madera y en mal estado de conservación en la COOP. DE VIV. LOMAS DE PALAO

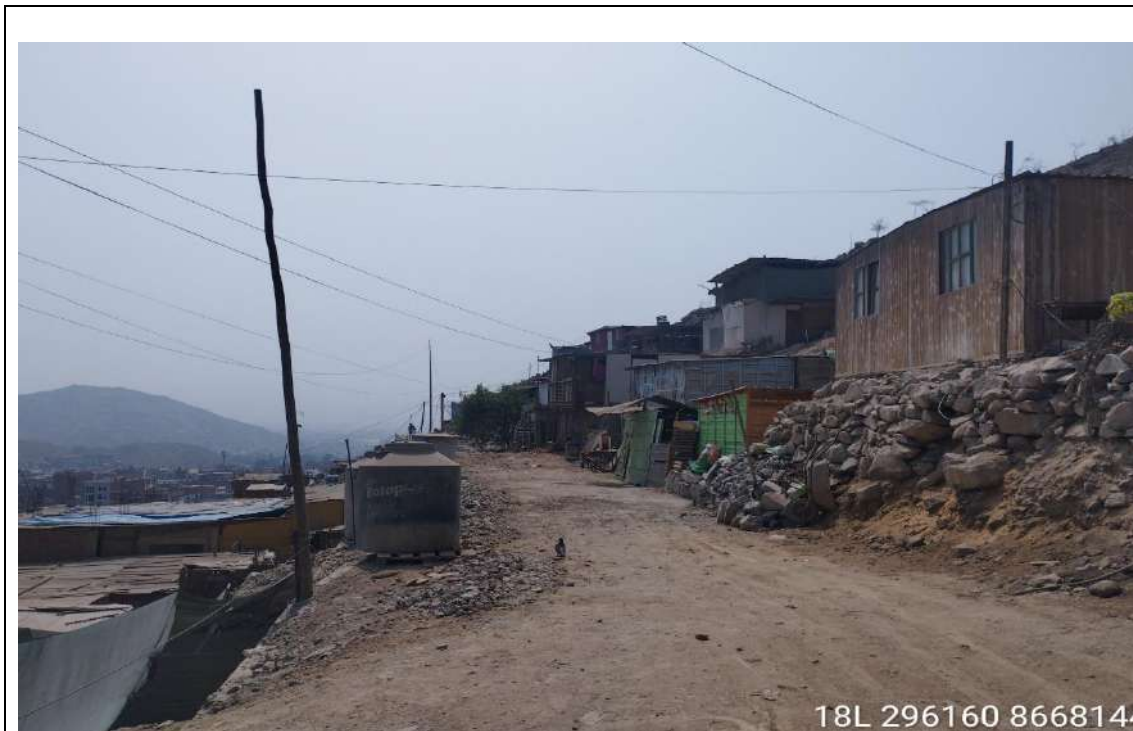
18L 296160 8668144

Vista de viviendas fabricadas con paredes de madera en muy mal estado en la ASOC. DE PROP. NUEVA PRIMAVERA

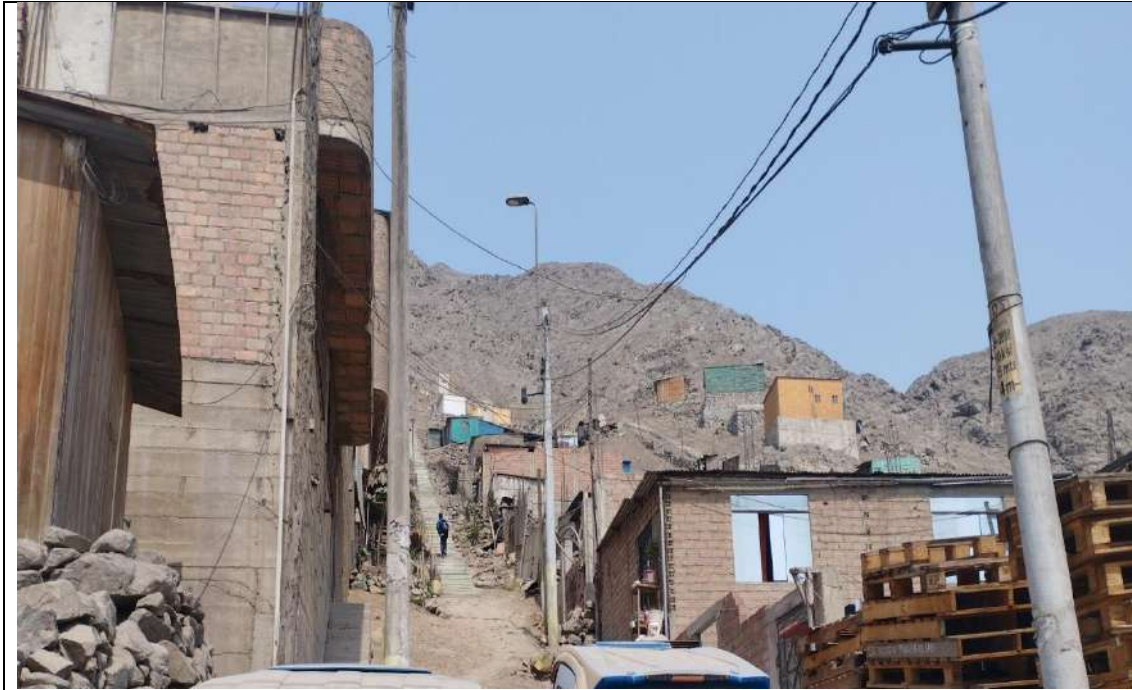
Se observan viviendas con paredes de ladrillo y escalera incompleta sin barandas en la ASOC. DE PROP. NUEVA PRIMAVERA

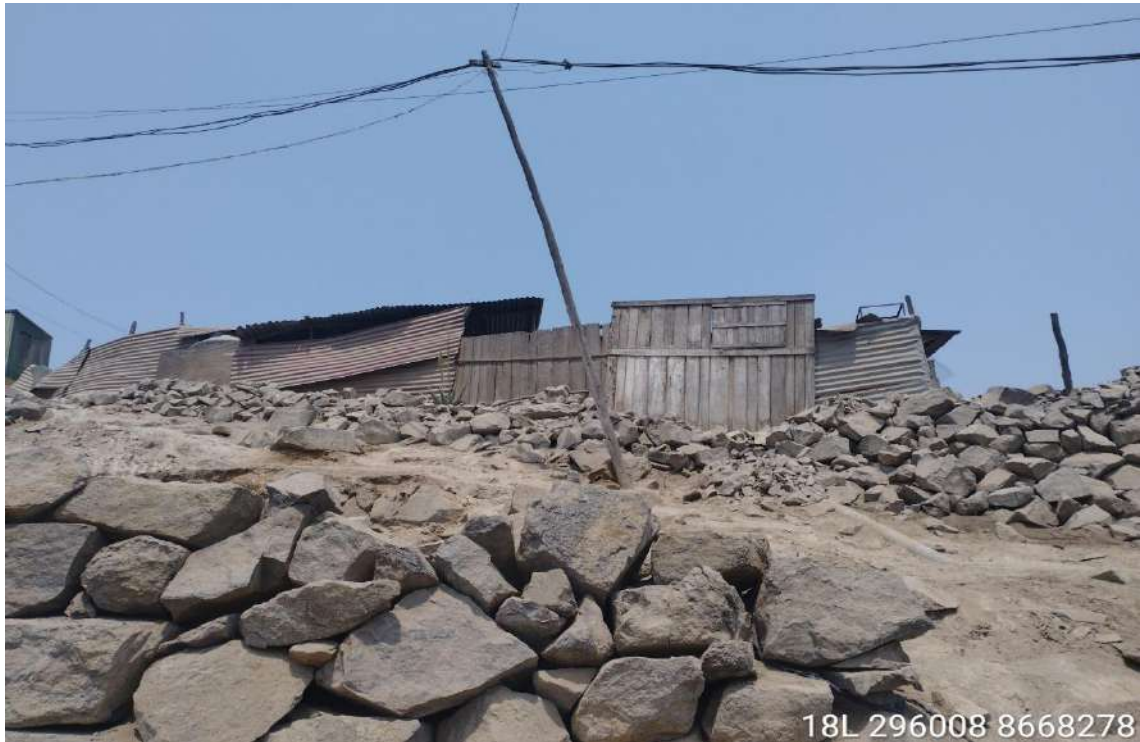
18L 296008 8668278

Viviendas construidas con paredes de madera y techo de calamina en muy mal estado en la ASOC. CENTRO POBLADO PRIMERO DE ENERO SECTOR SANTA CLARA

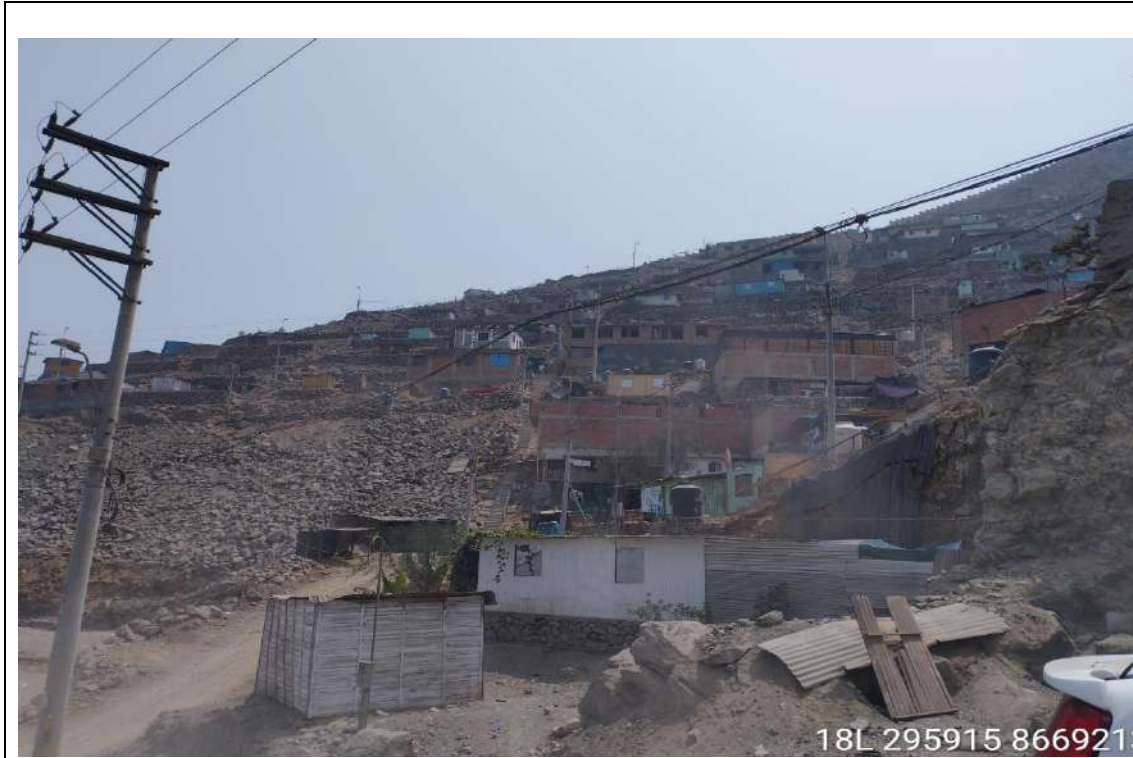
Vivienda de un nivel con paredes de madera y ladrillo que cuentan con una escalera incompleta en la COOP.DE VIVIENDA VILLA LOS PERIODISTAS

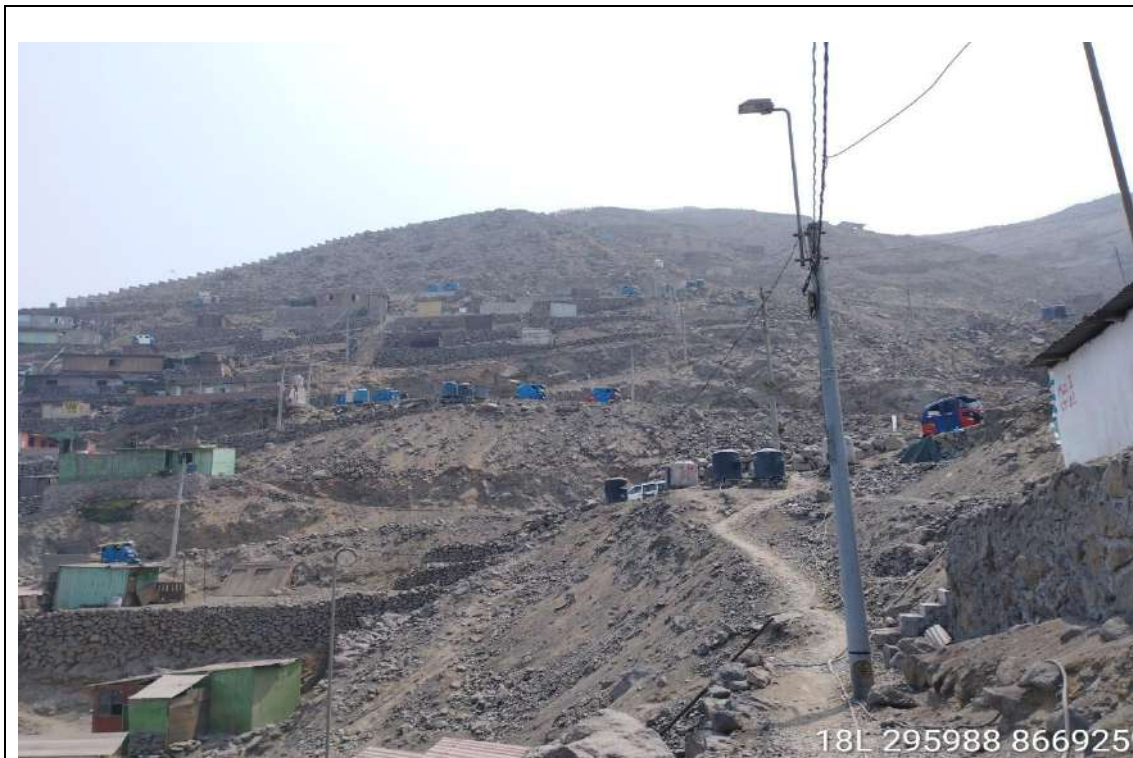
Falta de escalera en la COOP.DE VIVIENDA VILLA LOS PERIODISTAS

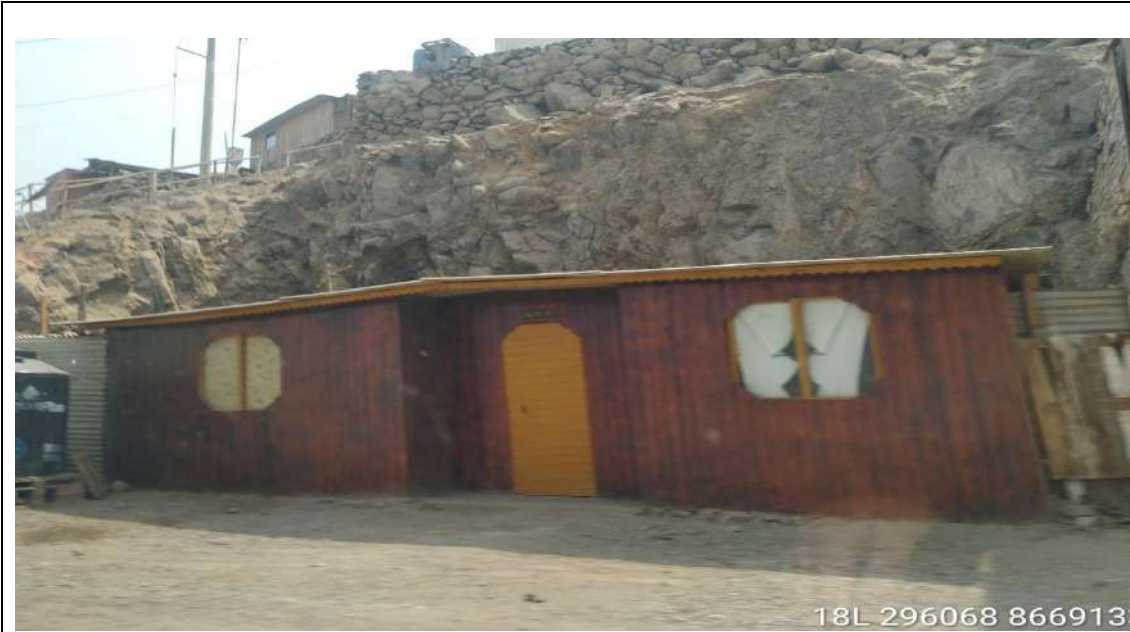
Vivienda expuesta a un deslizamiento, construida con paredes de madera y techo de calamina en la ASC. DE VIV. VILLA CAMPIÑA

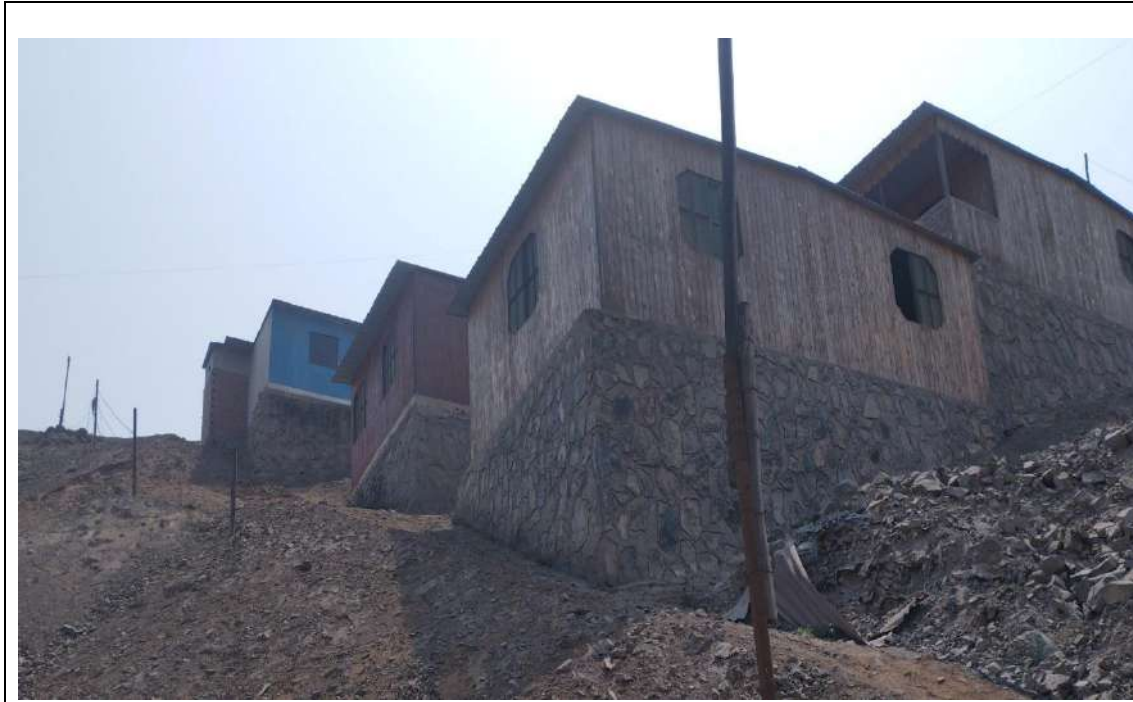
Presencia de muros de contención en la URB LAS TERRAZAS DEL PUEBLO
