MUNICIPALIDAD  
DISTRITAL DE ATE

**INFORME DE EVALUACIÓN DE  
RIESGO DE DESASTRE POR FLUJO  
DE DETRITOS EN EL ÁMBITO N° 3:  
SECTOR CATASTRAL 18-19 DEL  
DISTRITO DE ATE, PROVINCIA Y  
DEPARTAMENTO DE LIMA**

**SETIEMBRE 2024**

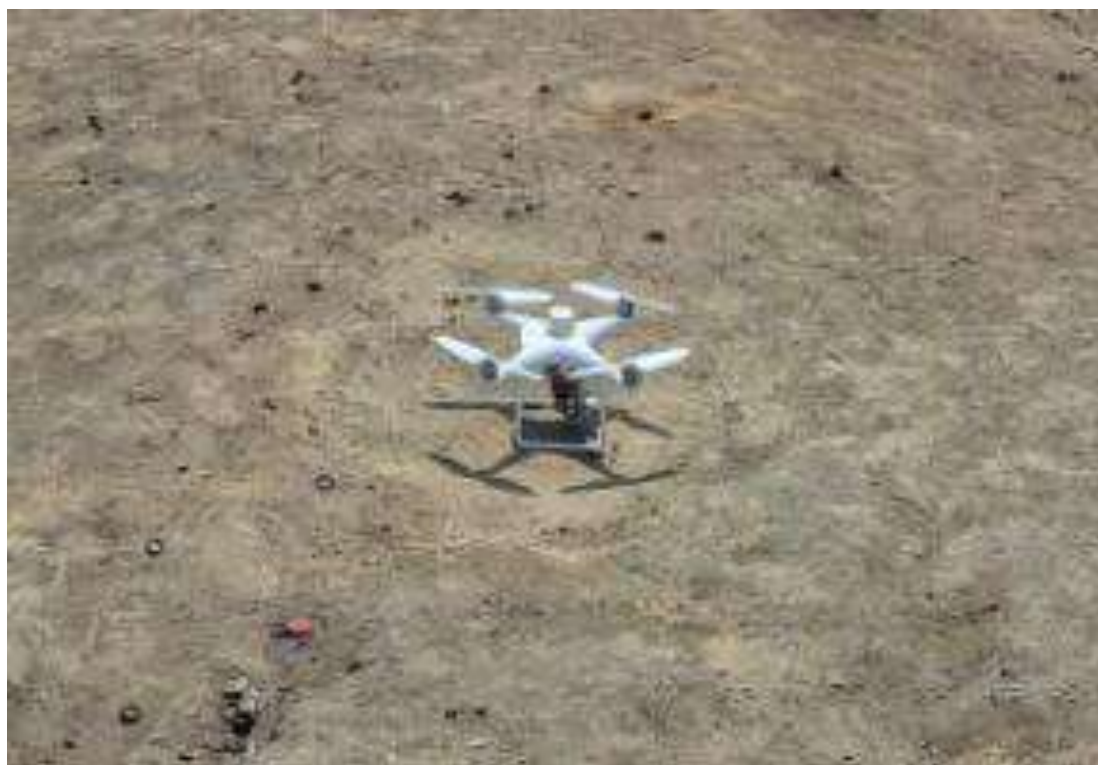
Figura 2. Drone DJI Phantom 4 RTK.

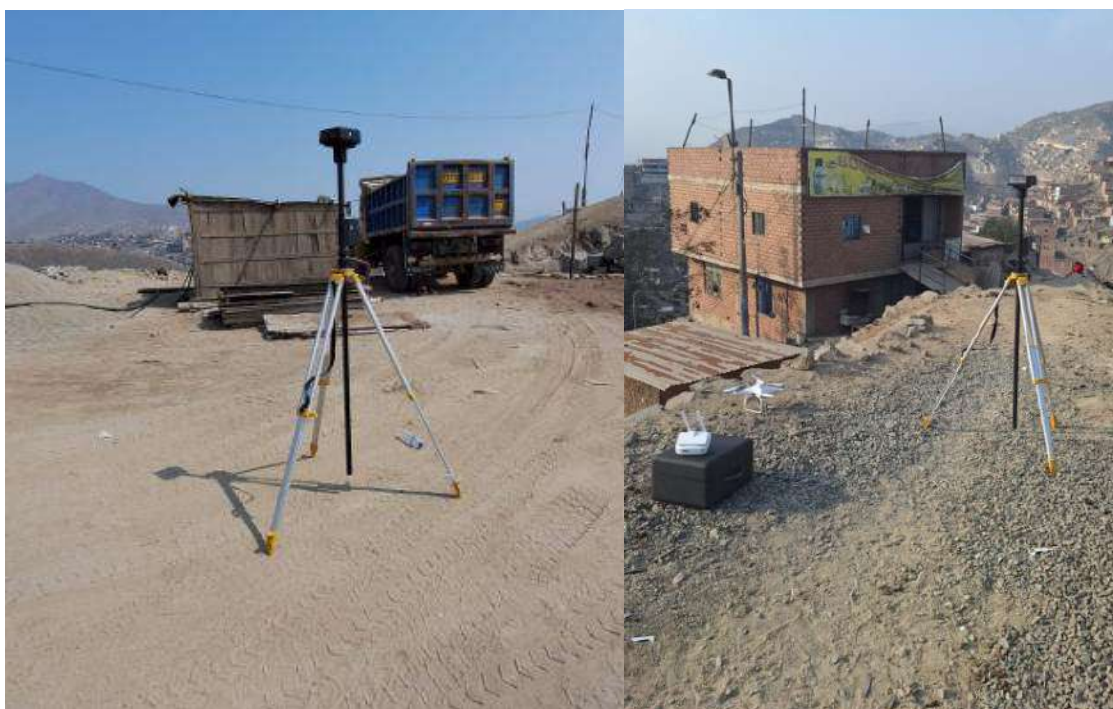
Figura 3. Equipos utilizados en el levantamiento topográfico del ámbito 3.

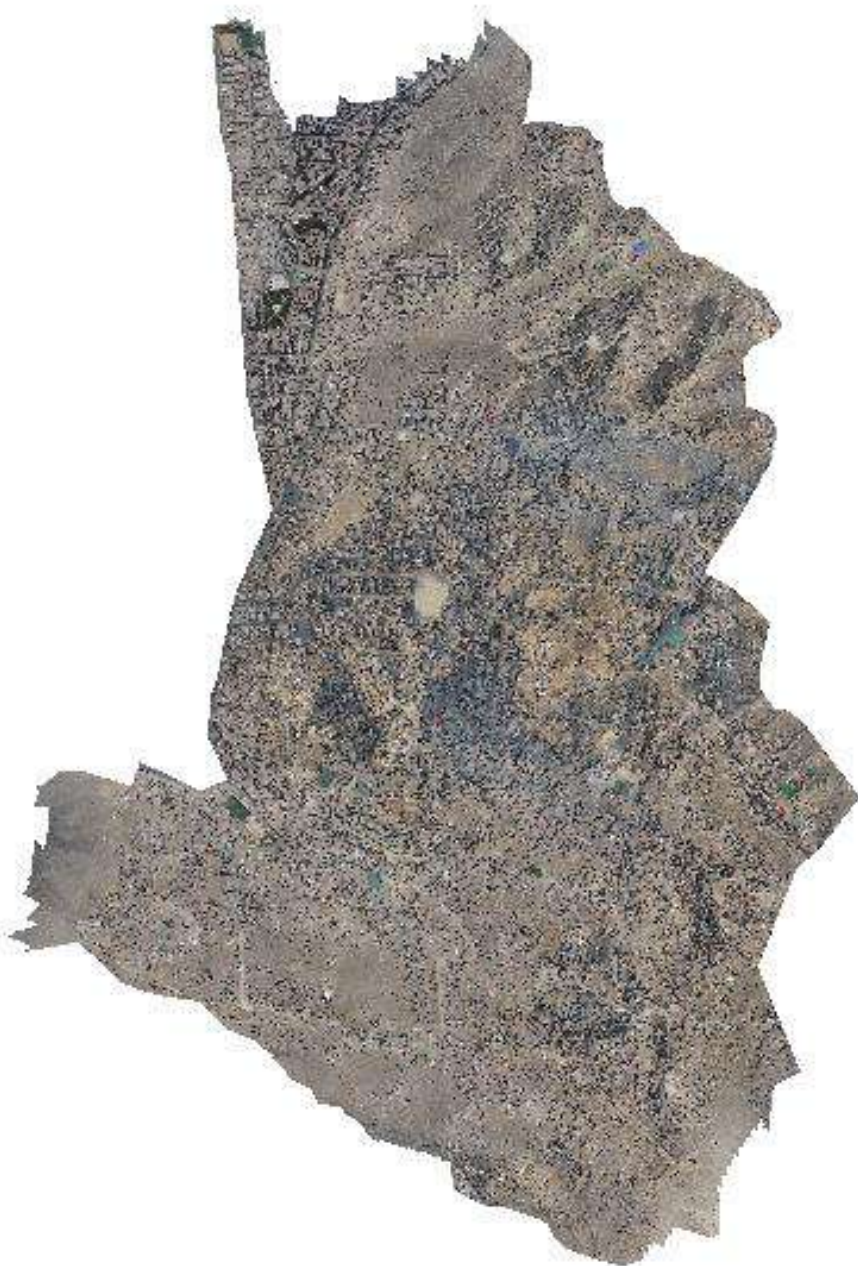
Figura 6. Ortofoto del ámbito 3

Culminado el trabajo de campo se procedió a realizar el procesamiento de imágenes, se llevó a cabo un exhaustivo análisis de los datos obtenidos para identificar y evaluar posibles riesgos y desafíos en el ámbito 3. Esto incluyó la identificación de áreas vulnerables a flujos de detritos e inundaciones u otros fenómenos naturales, así como la evaluación de la infraestructura existente y su susceptibilidad a daños. Este enfoque integral nos permitió obtener una comprensión completa de la situación y proporcionar recomendaciones específicas para la gestión y mitigación de riesgos en la zona.

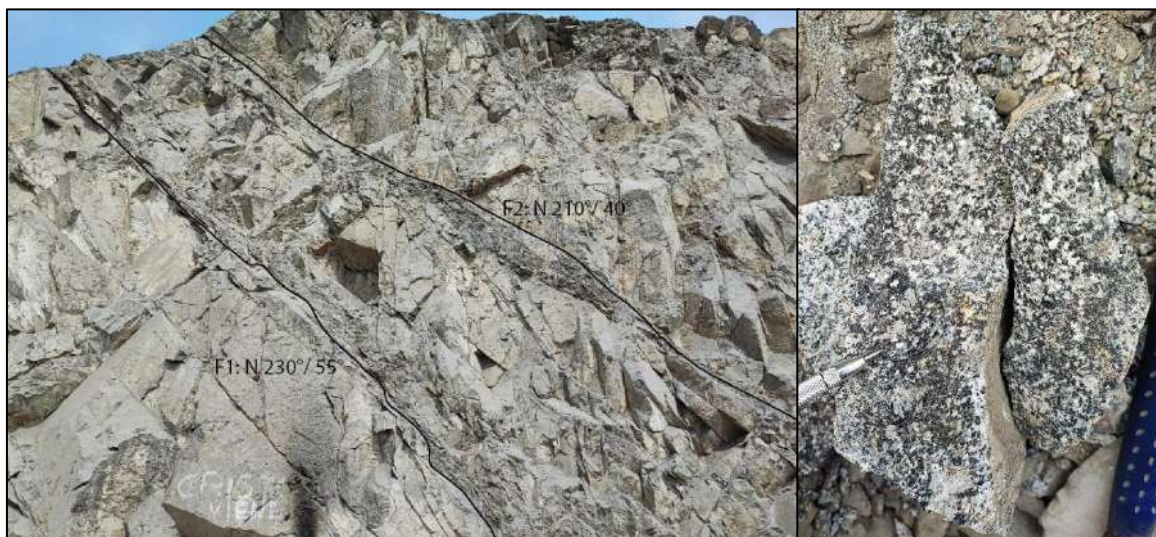
Las rocas presentan en muestra de mano un color gris oscuro, textura holocristalina de grano medio variando a grueso y destacando las plagioclasas blancas dentro de una masa oscura de ferromagnesianos (principalmente anfíbol), presenta un intenso fracturamiento y fallamiento (N 230°) mostrándose mayormente frescas. POG-8 (292206/8668082).

**Figura 16.** Izquierda; Vista de afloramiento con presencia de fallas y diaclasas.

Derecha; vista de acercamiento de diorita.

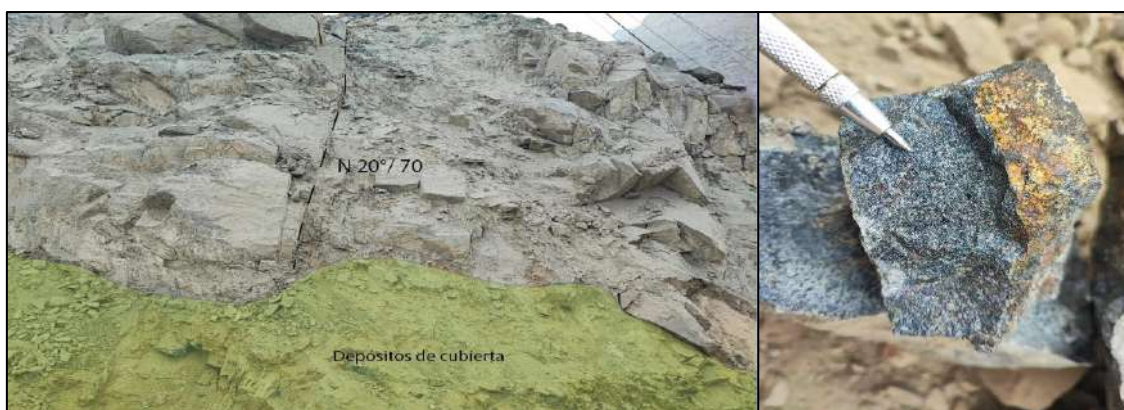
Unidad intrusiva de aspecto masivo, fuertemente fracturado y meteorizado, color gris oscuro de textura fanerítica de grano fino, con presencia dominante de plagioclasas, hornblenda y biotita, presenta moderado magnetismo y localmente fracturas rellenas con óxidos (hematita-jarosita). POG-2 (296891/8669058).

**Figura 18.** Izquierda; Vista de afloramiento con fuerte diaclasamiento. Derecha; vista de acercamiento de gabrodiorita con fracturas rellenas de óxidos.

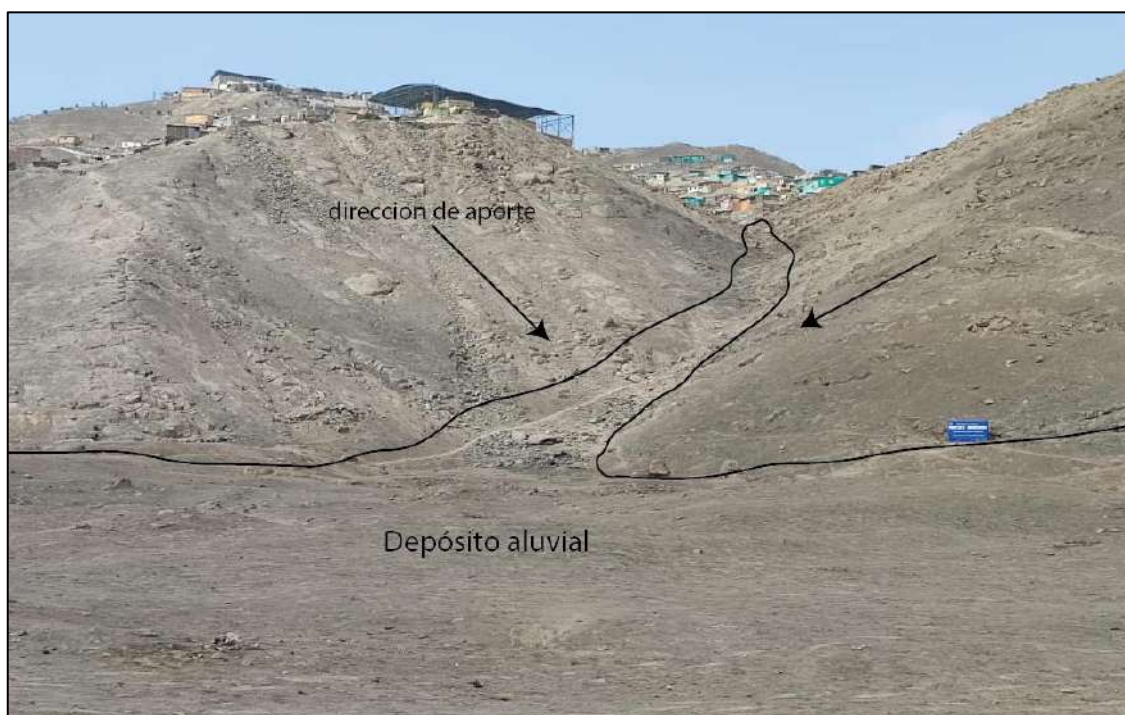
Se caracteriza por la presencia de sedimentos no consolidados que han sido transportados y depositados por corrientes fluviales. Estos depósitos están compuestos por una mezcla heterogénea de gravas, arenas, limos y arcillas, que se acumulan en valles y planicies fluviales. Los materiales aluviales en Ate se originan de la erosión de las montañas circundantes y su posterior transporte por ríos y arroyos, resultando en capas de sedimentos irregulares. POG-11 289908/ 8667405.

**Figura 19.** Depósitos aluviales en alrededores del sitio arqueológico puruchuco-huaquerones.

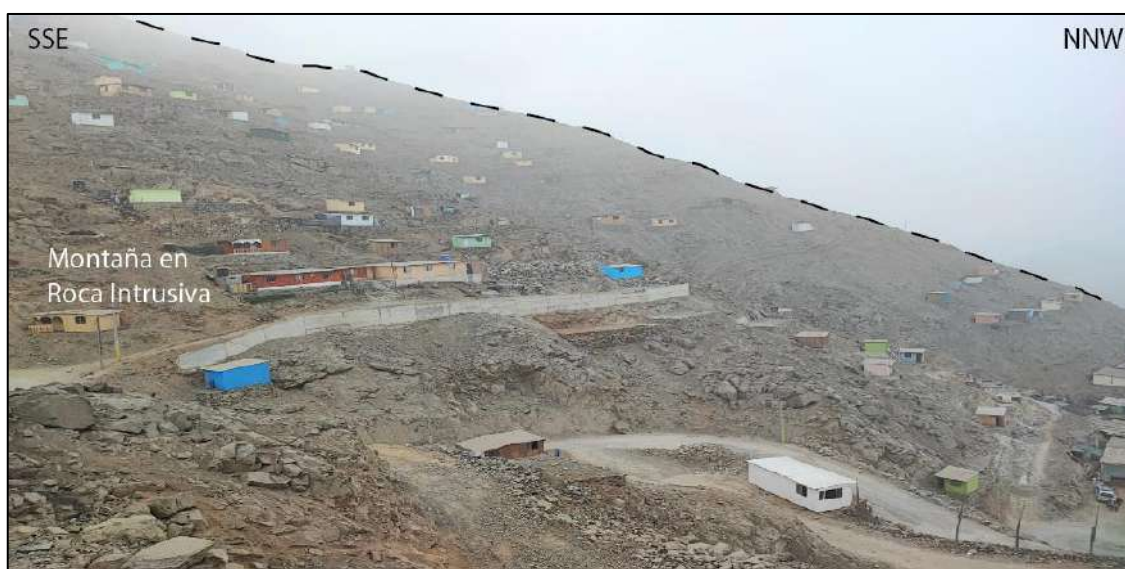
Esta unidad se caracteriza por presentar elevaciones significativas mayores a 300 m de altitud, conformadas en la zona de estudio predominantemente por rocas ígneas intrusivas, como dioritas y gabrodioritas. Estas montañas suelen tener pendientes pronunciadas y cumbres afiladas debido a la resistencia de las rocas intrusivas a la erosión lo que resulta en una textura granítica y una alta densidad de fracturas. POG-2 (296891/ 8669058)

**Figura 21.** Vista de geoforma en roca intrusiva, a los alrededores del Cerro Señal.

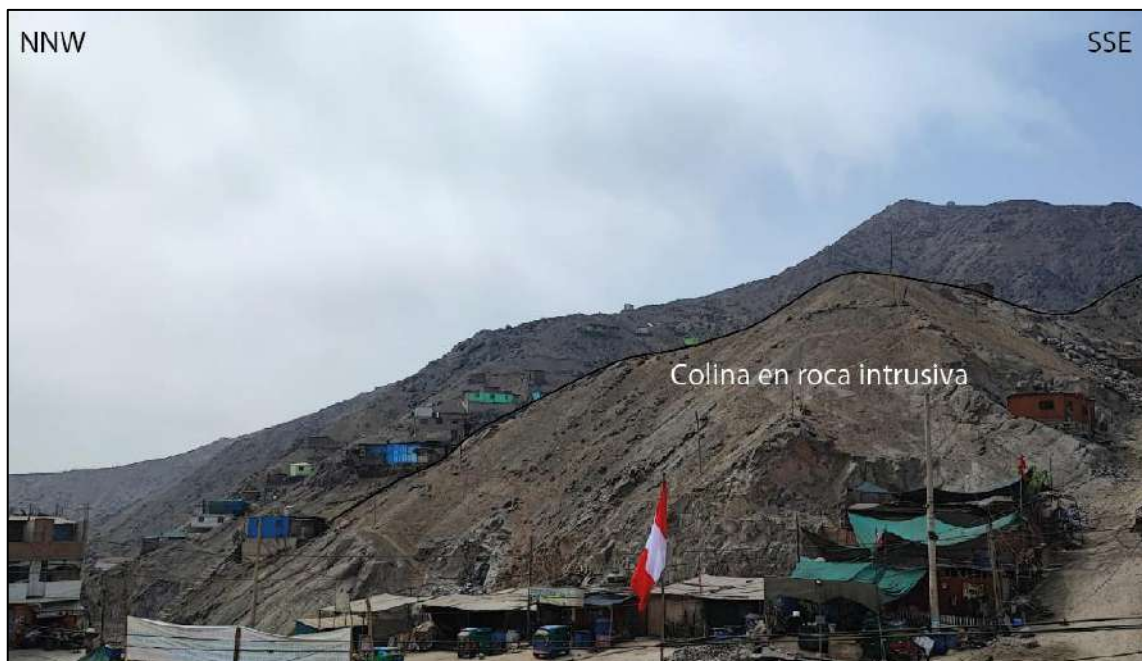
Es la unidad más dominante en la zona de estudio, conformada por cuerpos ígneos, suelen mostrar una morfología suave y redondeada, debido a un prolongado proceso de erosión que ha desgastado las superficies rocosas más duras, con altitudes que no superan los 300 metros. Sin embargo, la resistencia intrínseca de las rocas intrusivas mantiene la estructura de la colina, resultando en un relieve que combina laderas inclinadas, pero menos empinadas en comparación con las montañas. POG-10 (290689/8666098).

**Figura 22.** Vista de geoforma en roca intrusiva, cerca de las ruinas Puruchuco.

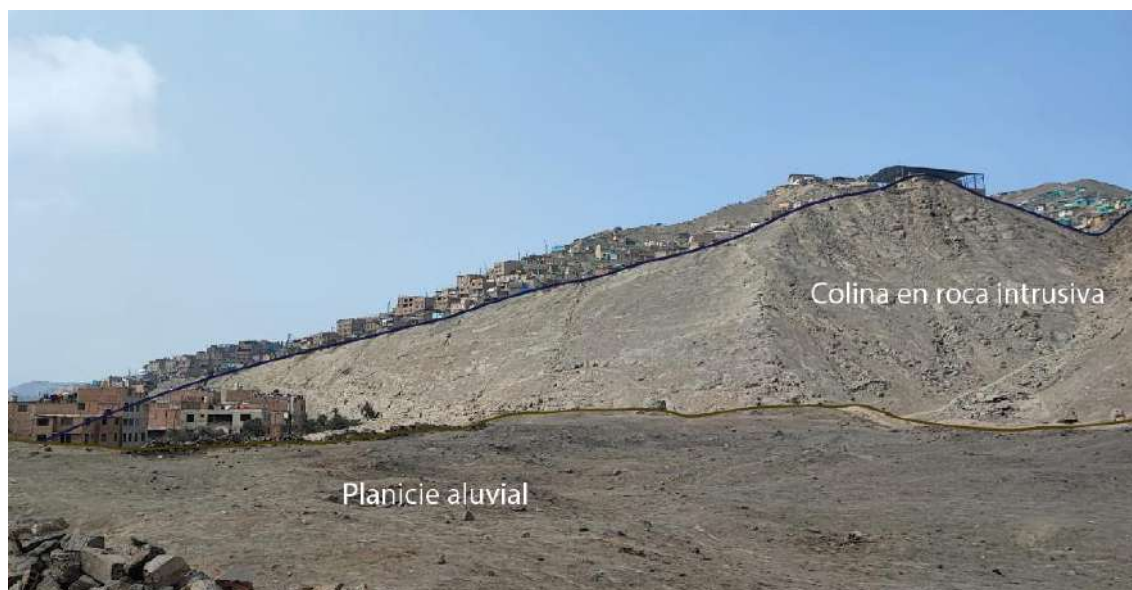
Presenta una extensa área de terreno plano o suavemente ondulado, formada principalmente por depósitos aluviales transportados y depositados por ríos y arroyos. Estos depósitos están compuestos por una mezcla de sedimentos finos, como limos, arenas y arcillas, que se acumulan a lo largo del tiempo durante los eventos de inundación y sedimentación fluvial. POG-11(289908/ 8667405).

**Figura 23.** Vista de planicie aluvial en alrededores al cerro Huaquerone.

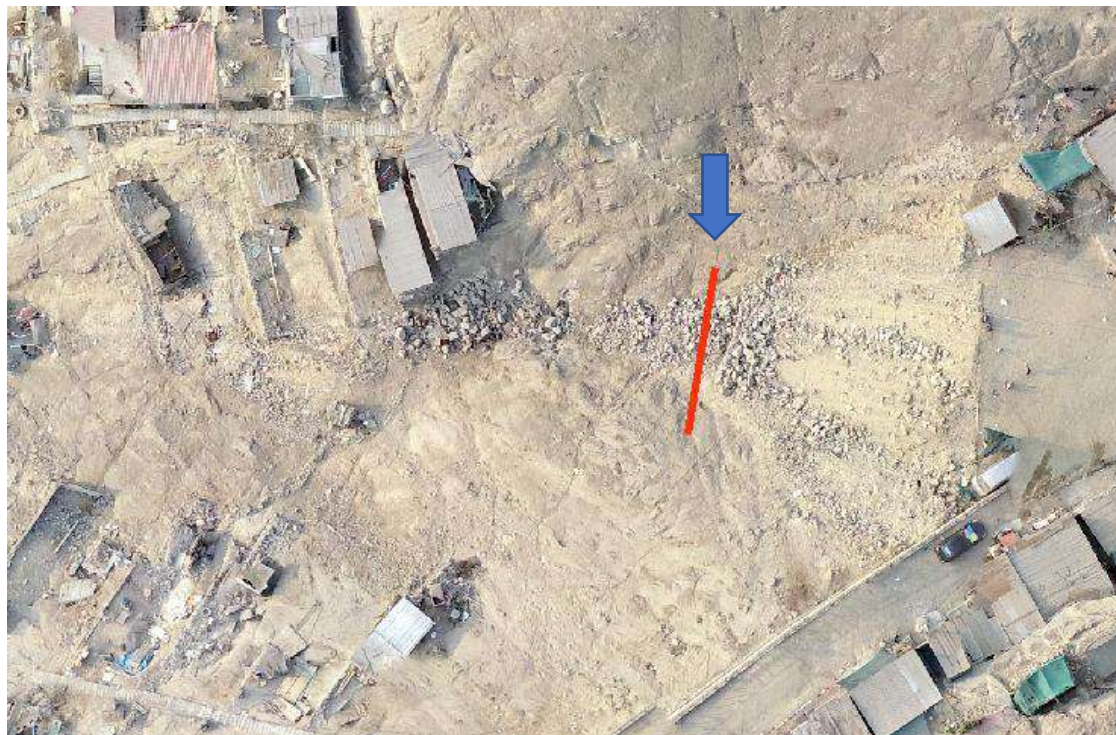
#### AH EL AMAUTA ZONA A

Se recomienda realizar la construcción de muro de contención de 15 metros de largo por 6 metros de alto, ubicado en la coordenada WGS84 UTM Zona 18S (ESTE: 293281.43, NORTE: 8668273.71).

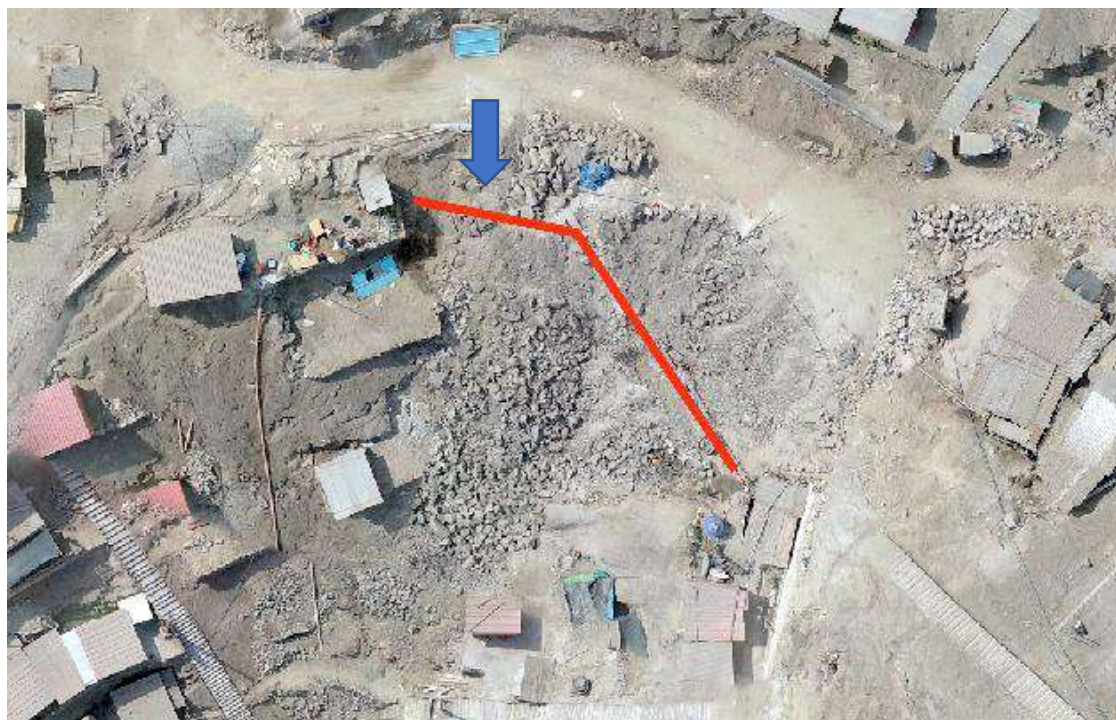
ASC.DE VIV. LAS LOMAS DE MONTERREY DE ATE

Se recomienda realizar la construcción de muro de contención de 34 metros de largo por 3.5 metros de alto, ubicado en la coordenada WGS84 UTM Zona 18S (ESTE: 293450.71, NORTE: 8669037.45).
