**INFORME DE EVALUACIÓN DE  
RIESGO DE DESASTRE POR FLUJO  
DE DETRITOS EN EL ÁMBITO N° 2:  
SECTOR CATASTRAL N° 16 DEL  
DISTRITO DE ATE, PROVINCIA Y  
DEPARTAMENTO DE LIMA**

**SETIEMBRE 2024**

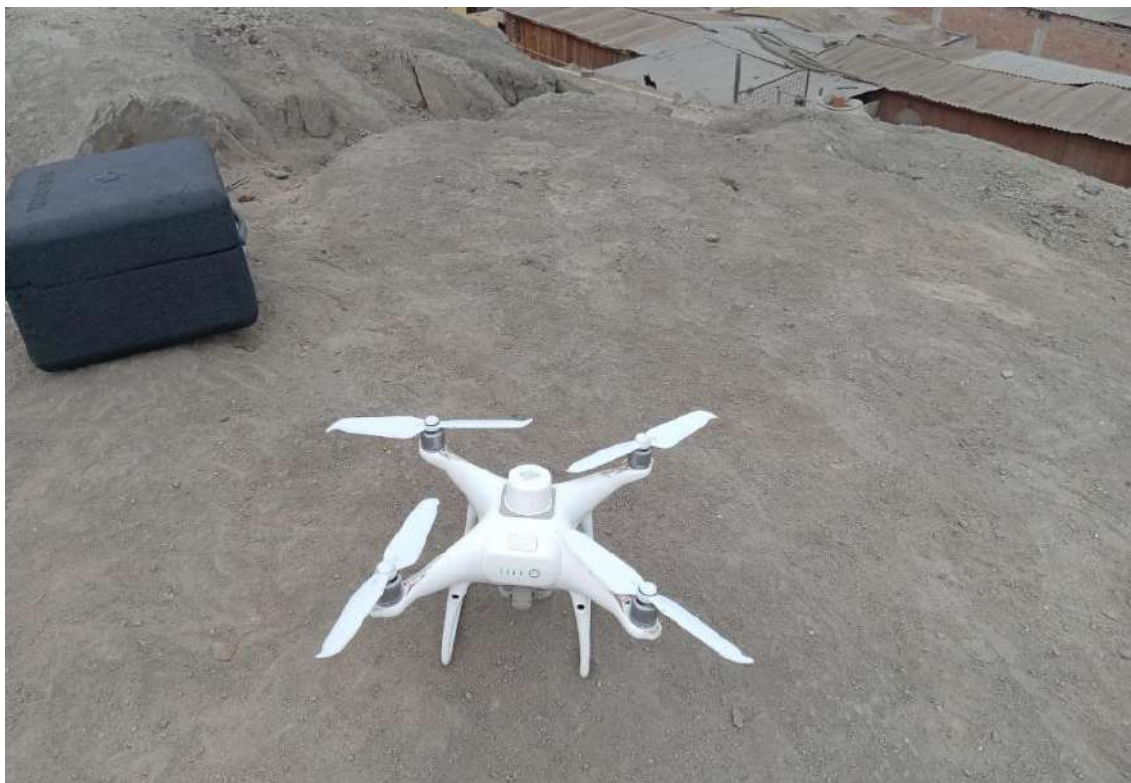
Figura 2. Drone DJI Phantom 4 RTK.

La recopilación de datos comenzó con inspección del área de interés. Posteriormente, se procedió a la ejecución de cada plan de vuelo fotogramétrico utilizando el dron DJI Phantom 4 RTK.

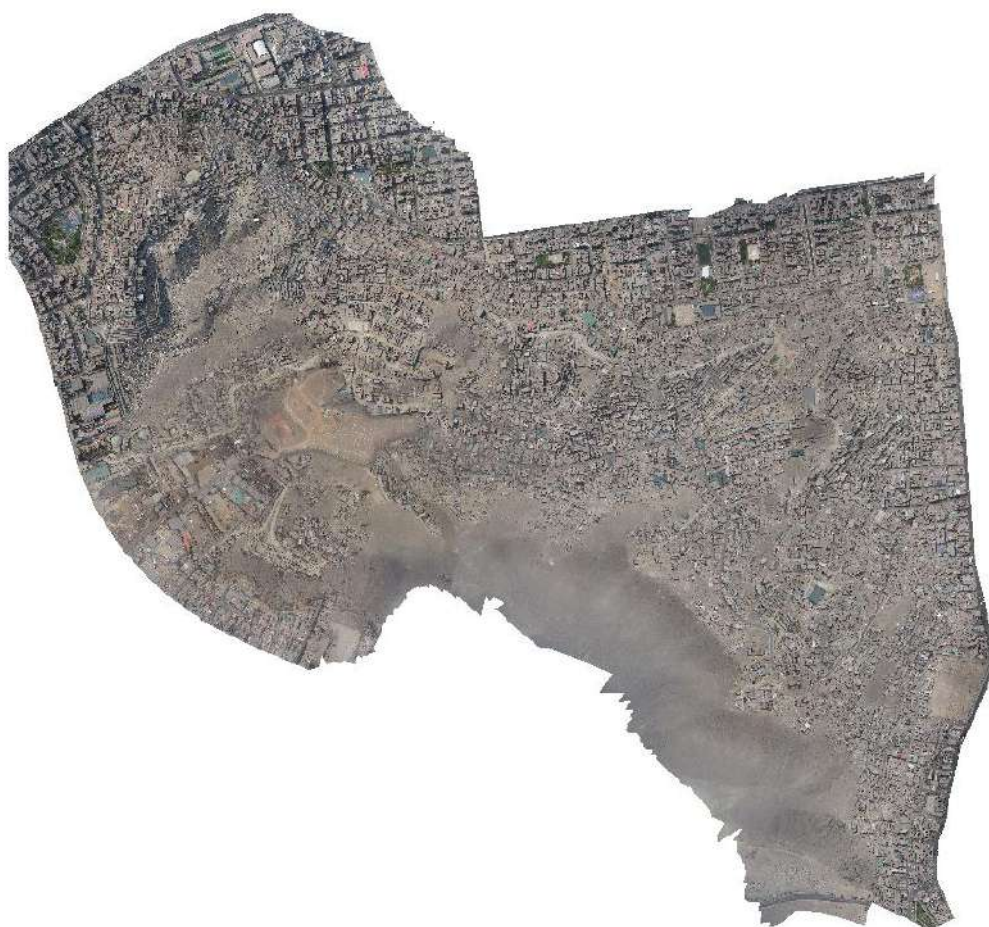
Figura 6. Ortofoto del ámbito 2

Culminado el trabajo de campo se procedió a realizar el procesamiento de imágenes, se llevó a cabo un exhaustivo análisis de los datos obtenidos para identificar y evaluar posibles riesgos y desafíos en el ámbito 2. Esto incluyó la identificación de áreas vulnerables a flujos de detritos e inundaciones u otros fenómenos naturales, así como la evaluación de la infraestructura existente y su susceptibilidad a daños. Este enfoque integral nos permitió obtener una comprensión completa de la situación y proporcionar recomendaciones específicas para la gestión y mitigación de riesgos en la zona.

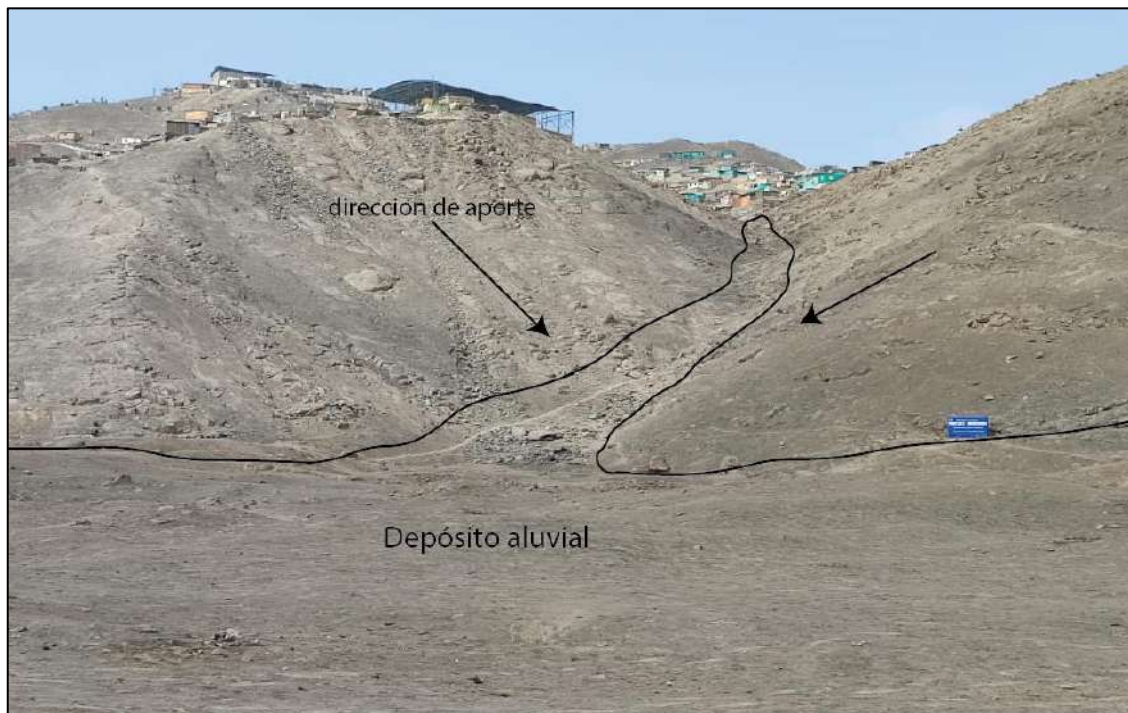
Se caracteriza por la presencia de sedimentos no consolidados que han sido transportados y depositados por corrientes fluviales. Estos depósitos están compuestos por una mezcla heterogénea de gravas, arenas, limos y arcillas, que se acumulan en valles y planicies fluviales. Los materiales aluviales en Ate se originan de la erosión de las montañas circundantes y su posterior transporte por ríos y arroyos, resultando en capas de sedimentos irregulares. POG-11 289908/ 8667405.

**Figura 19.** Depósitos aluviales en alrededores del sitio arqueológico puruchuco-huaquerones.

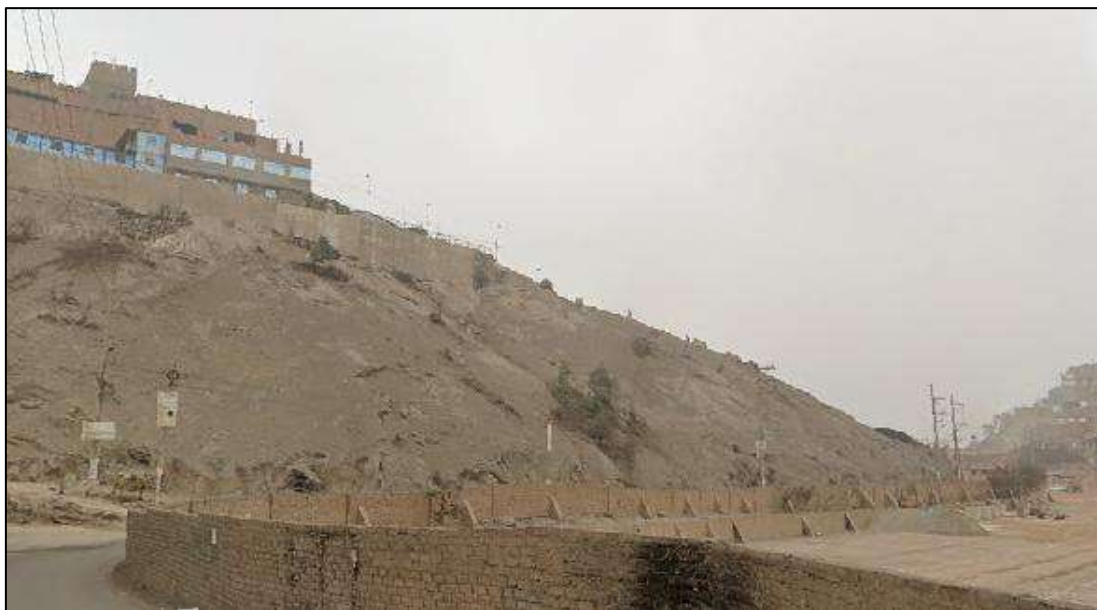
Esta unidad se caracteriza por presentar elevaciones significativas mayores a 300 m de altitud, conformadas en la zona de estudio predominantemente por rocas ígneas intrusivas, como dioritas y gabrodioritas. Estas montañas suelen tener pendientes pronunciadas y cumbres afiladas debido a la resistencia de las rocas intrusivas a la erosión lo que resulta en una textura granítica y una alta densidad de fracturas. POG-2 (296891/ 8669058)

**Figura 21.** Vista de geoforma en roca intrusiva, en la Av. Santa Rosa.

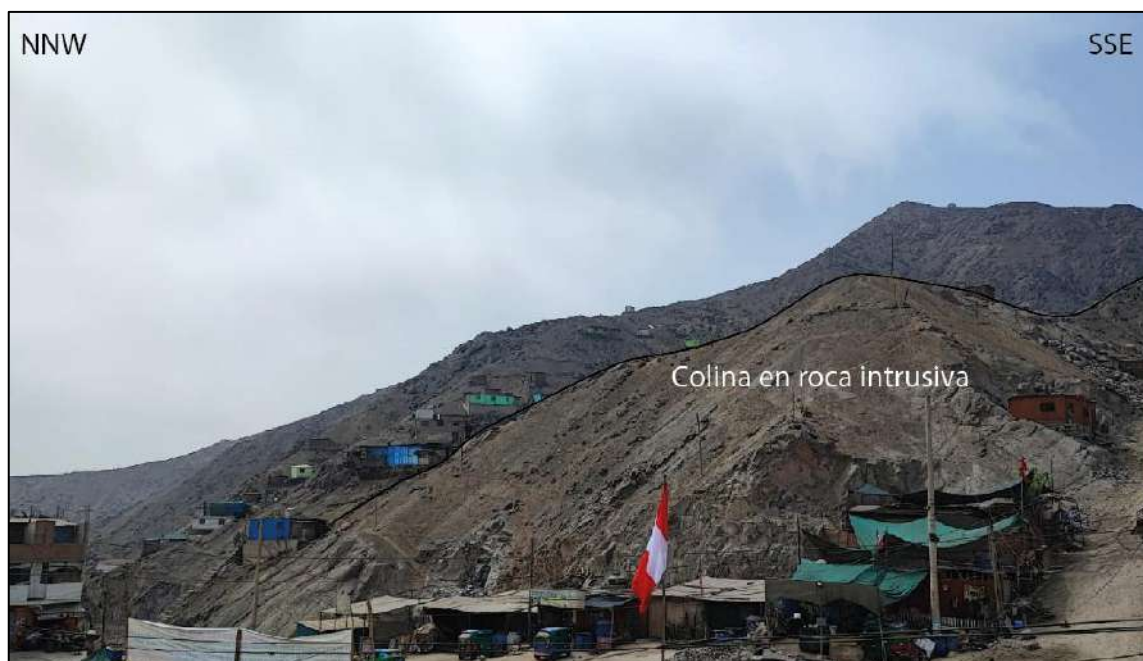
Es la unidad más dominante en la zona de estudio, conformada por cuerpos ígneos, suelen mostrar una morfología suave y redondeada, debido a un prolongado proceso de erosión que ha desgastado las superficies rocosas más duras, con altitudes que no superan los 300 metros. Sin embargo, la resistencia intrínseca de las rocas intrusivas mantiene la estructura de la colina, resultando en un relieve que combina laderas inclinadas, pero menos empinadas en comparación con las montañas. POG-10 (290689/8666098).

**Figura 22.** Vista de geoforma en roca intrusiva, cerca de las ruinas Puruchuco.

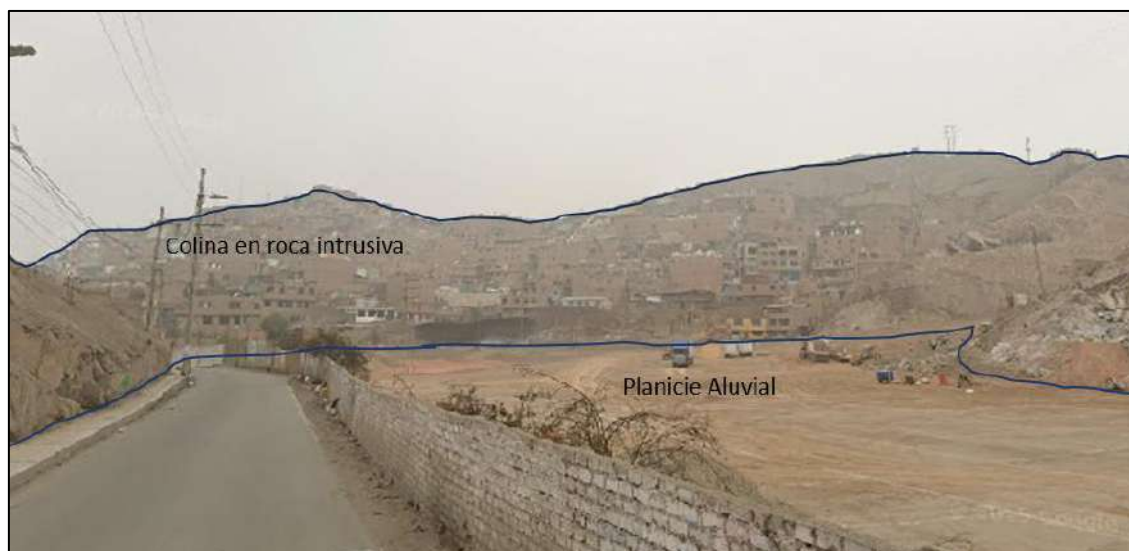
Presenta una extensa área de terreno plano o suavemente ondulado, formada principalmente por depósitos aluviales transportados y depositados por ríos y arroyos. Estos depósitos están compuestos por una mezcla de sedimentos finos, como limos, arenas y arcillas, que se acumulan a lo largo del tiempo durante los eventos de inundación y sedimentación fluvial. POG-11(289908/ 8667405).

**Figura 23.** Vista de planicie aluvial en la Calle 3.

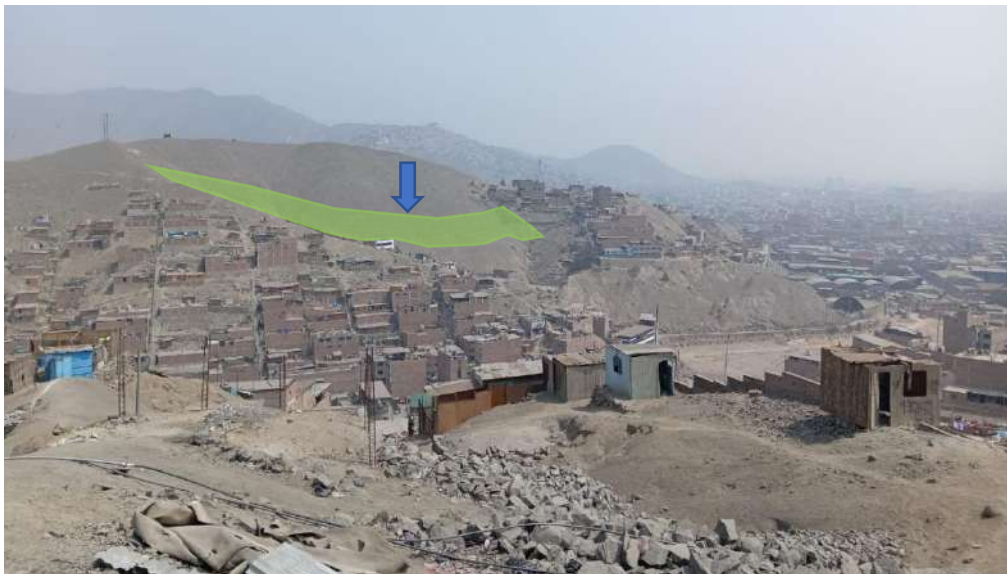
#### Asociación Pro Vivienda Nuevo Horizonte

Se recomienda realizar reforestar 2800 m<sup>2</sup> ubicado en la coordenada WGS84 UTM Zona 18S (ESTE: 291489.44, NORTE: 8668885.84), tomar en cuenta que los árboles deben estar ubicados a una distancia mínima de entre 3 a 4 metros.

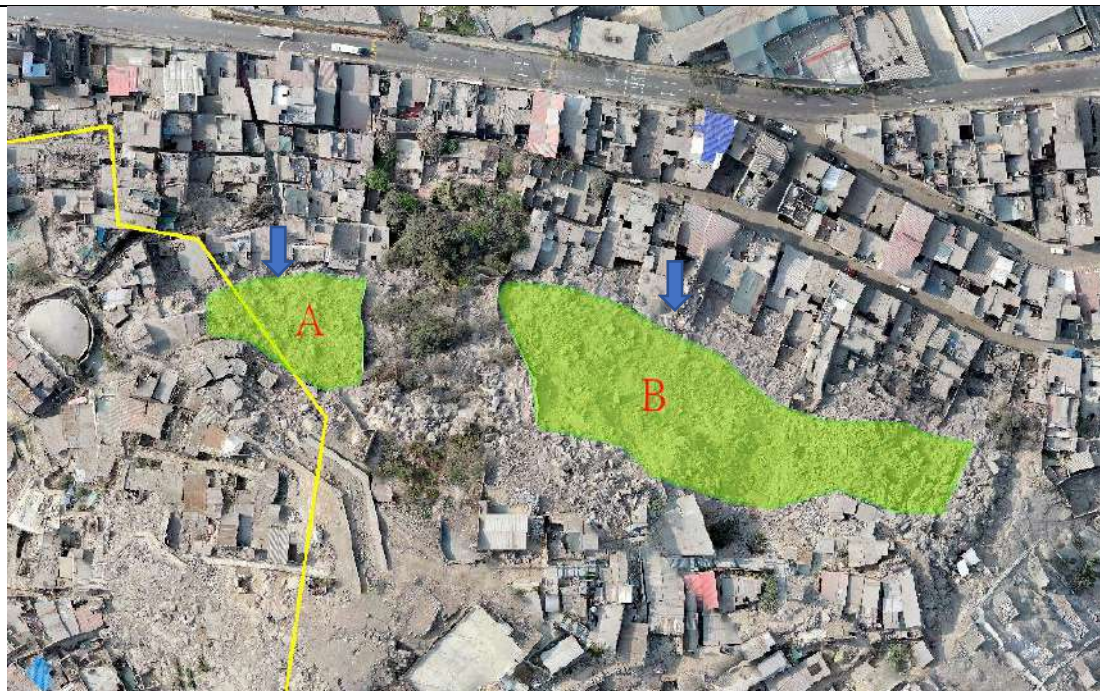
AH JUAN GONZALES BERROSPI

Se recomienda realizar reforestar en el punto A 1100 m<sup>2</sup> ubicado en la coordenada WGS84 UTM Zona 18S (ESTE: 290995.7, NORTE: 8669677.72), y en el punto B A 4300 m<sup>2</sup> ubicado en la coordenada WGS84 UTM Zona 18S (ESTE: 291105.38, NORTE: 8669689.02), tomando en cuenta que los árboles deben estar ubicados a una distancia mínima de entre 3 a 4 metros.
