MUNICIPALIDAD
DISTRITAL DE ATE

**INFORME DE EVALUACIÓN DE
RIESGO DE DESASTRE POR FLUJO
DE DETRITOS EN EL ÁMBITO N° 1:
SECTOR CATASTRAL N° 13 DEL
DISTRITO DE ATE, PROVINCIA Y
DEPARTAMENTO DE LIMA**

AGOSTO - 2024

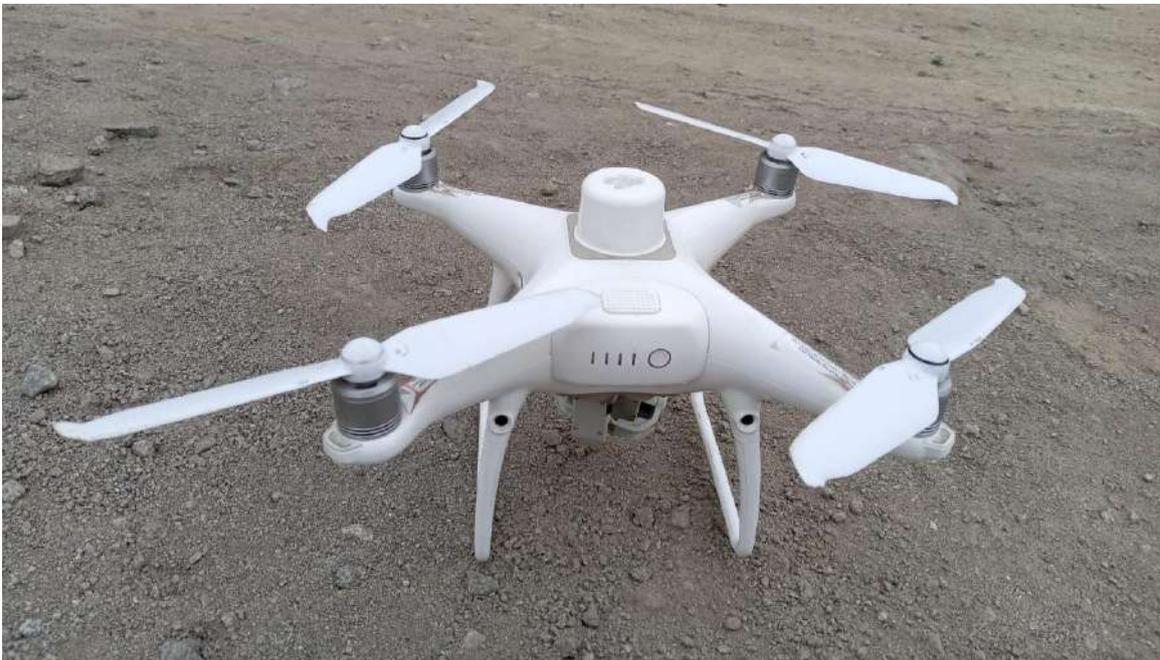
Figura 2. Drone DJI Phantom 4 RTK.

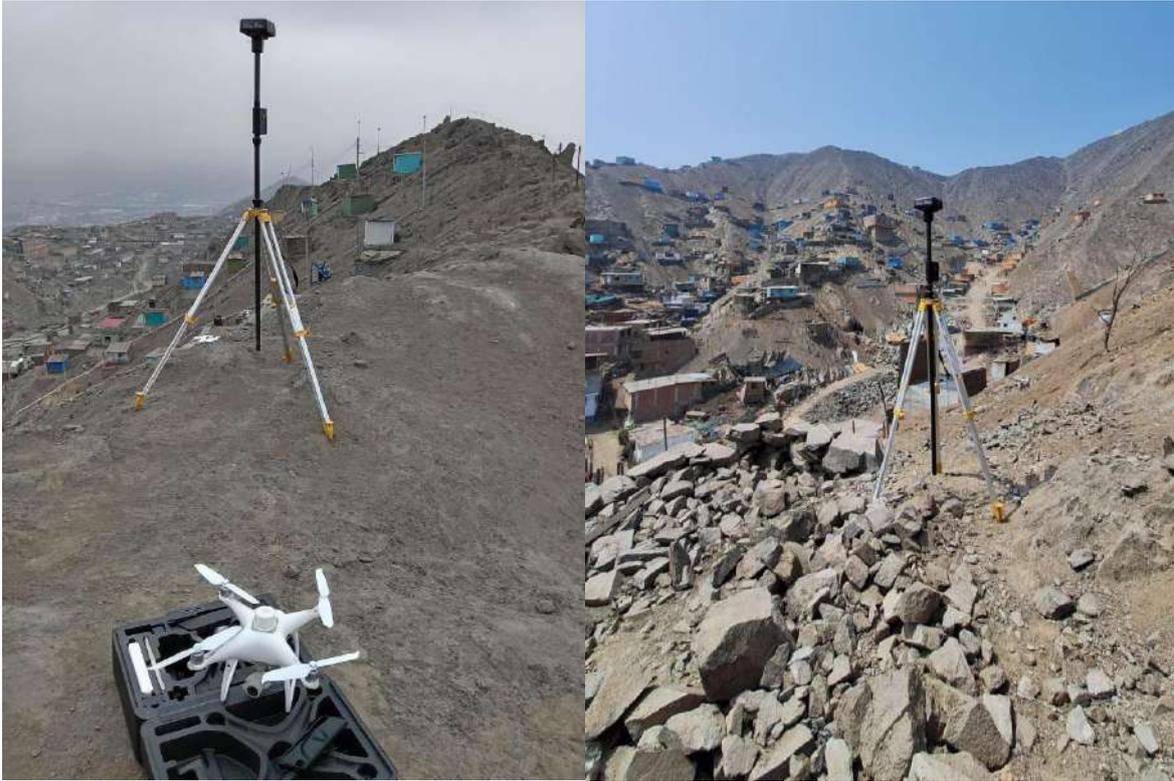
Figura 3. Equipos utilizados en el levantamiento topográfico del ámbito 1.

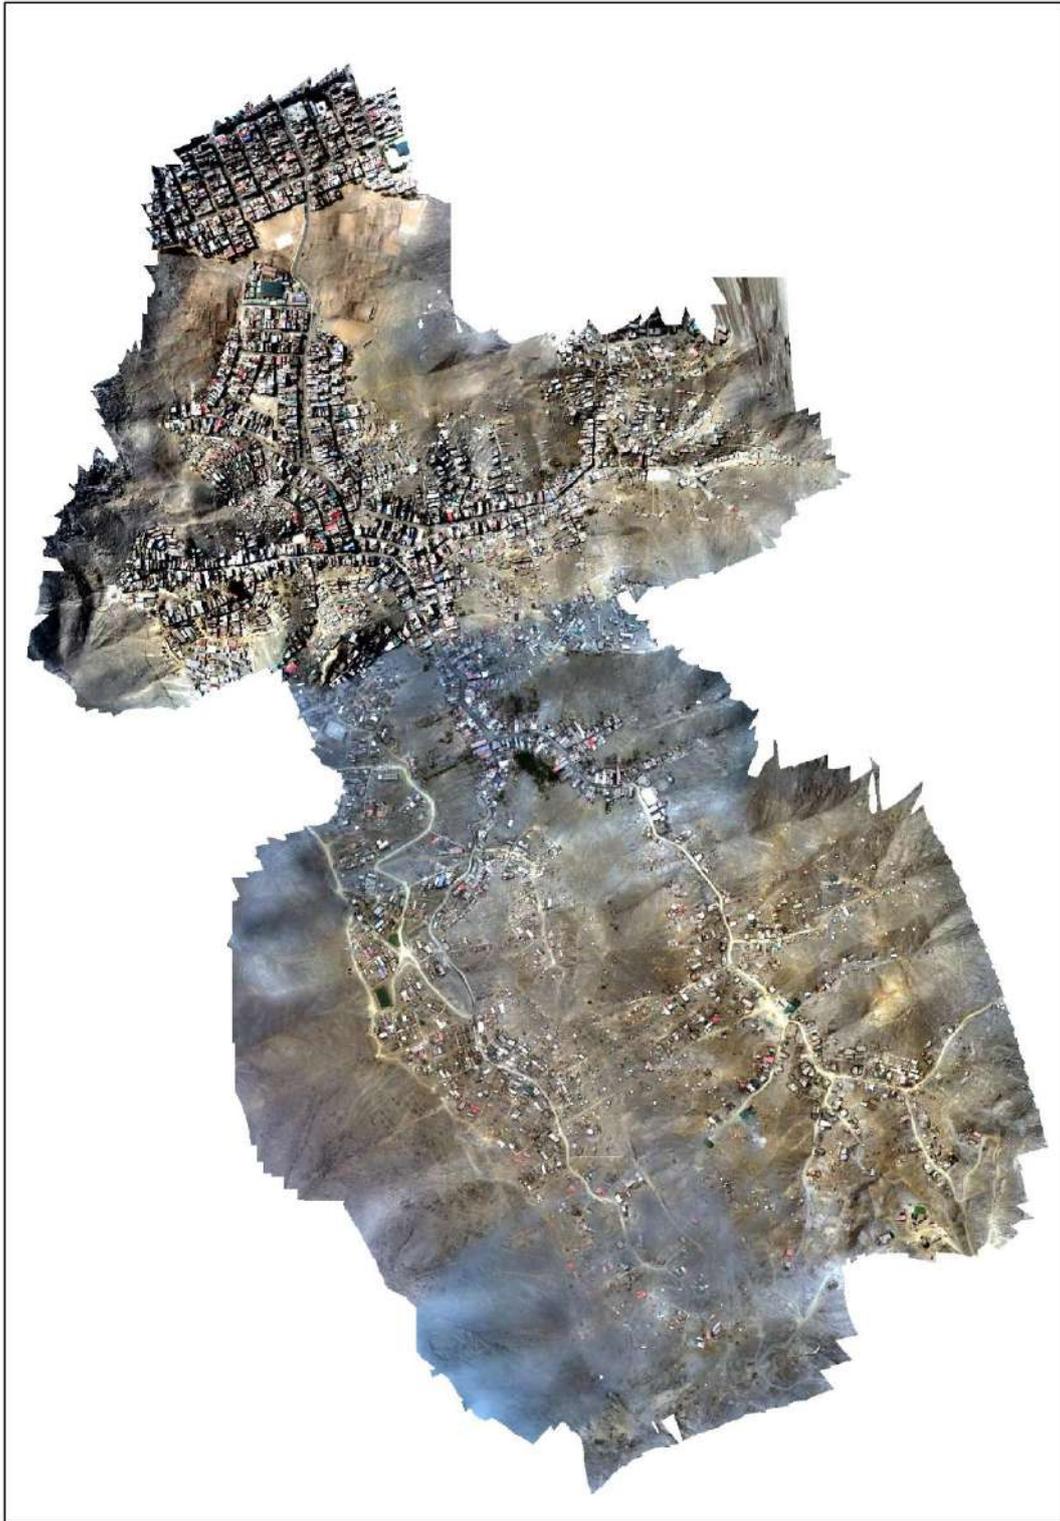
Figura 6. Ortofoto del ámbito 1

Culminado el trabajo de campo se procedió a realizar el procesamiento de imágenes, se llevó a cabo un exhaustivo análisis de los datos obtenidos para identificar y evaluar posibles riesgos y desafíos en el ámbito 1. Esto incluyó la identificación de áreas vulnerables a flujos de detritos e inundaciones u otros fenómenos naturales, así como la evaluación de la infraestructura existente y su susceptibilidad a daños. Este enfoque integral nos permitió obtener una comprensión completa de la situación y proporcionar recomendaciones específicas para la gestión y mitigación de riesgos en la zona.

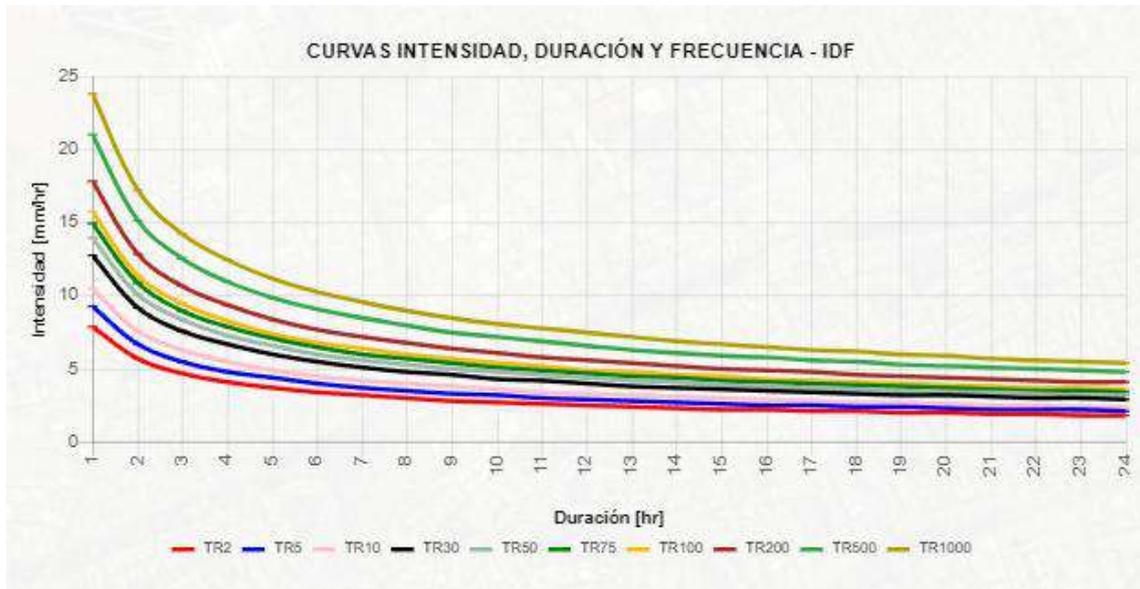
Gráfico 9. Curvas Intensidad – Duración – Frecuencia - IDF ESCENARIO CAMBIO CLIMATICO RCP 8.5

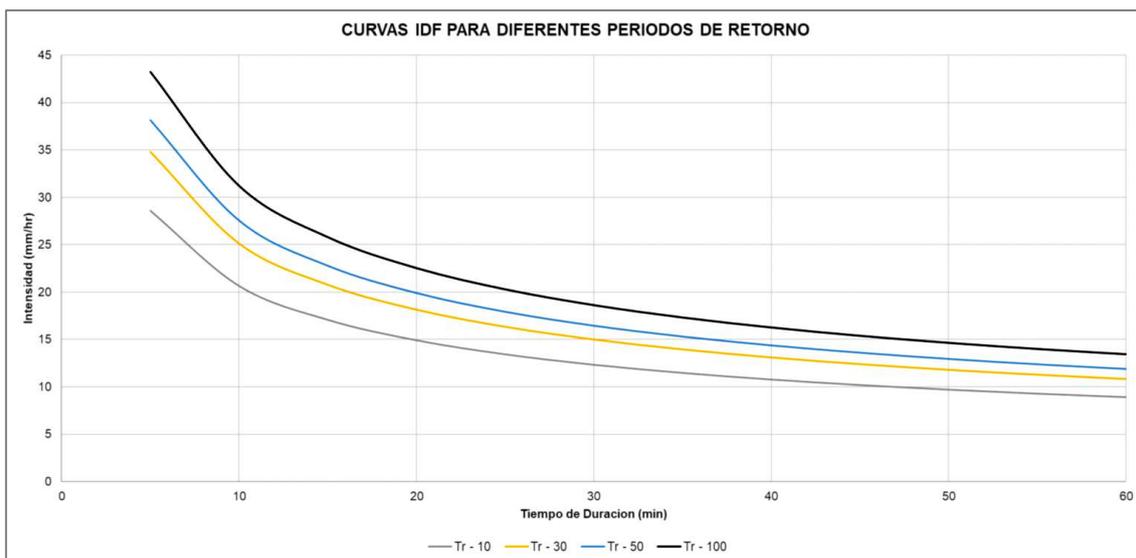
Gráfico 10. Curvas IDF diferentes periodos de retorno (ESCENARIO CAMBIO CLIMATICO RCP 8.5)

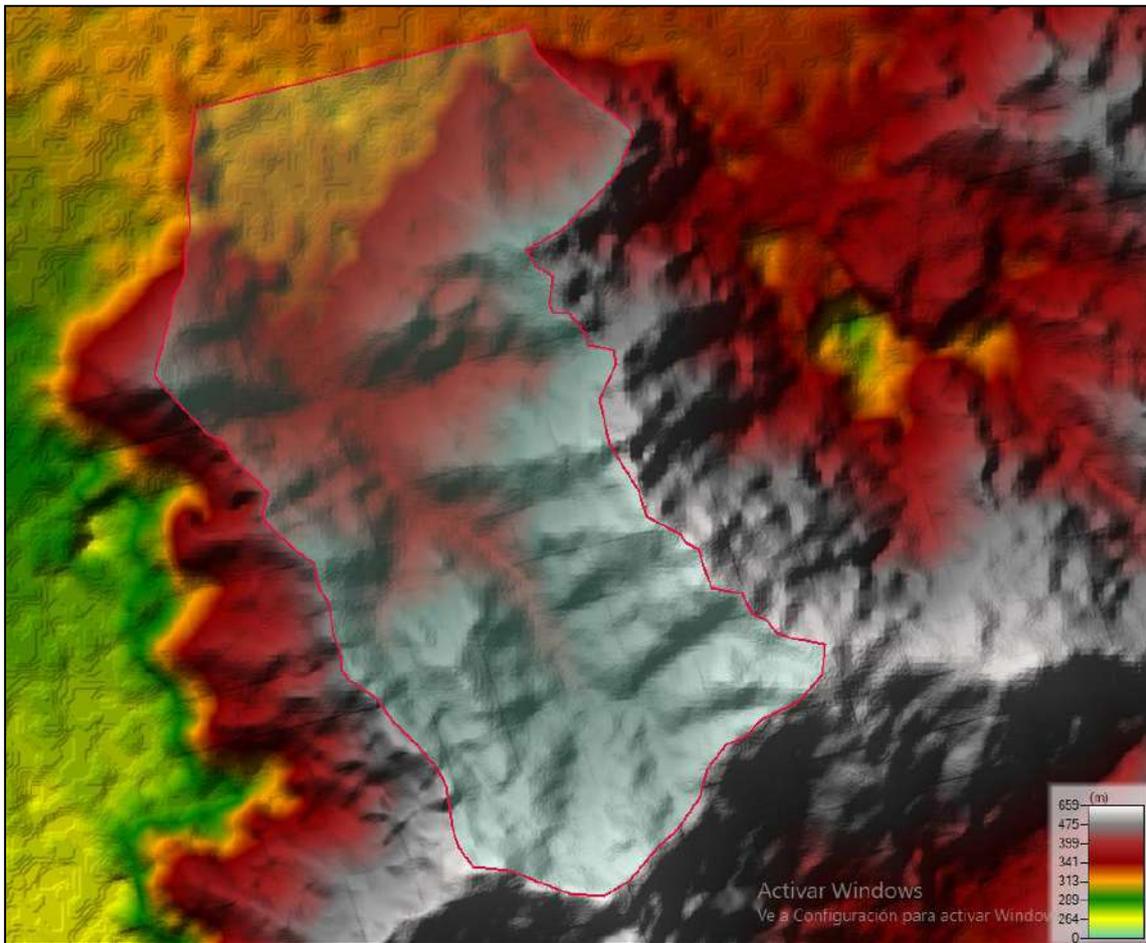
Figura 11: MDT DEL MODELO

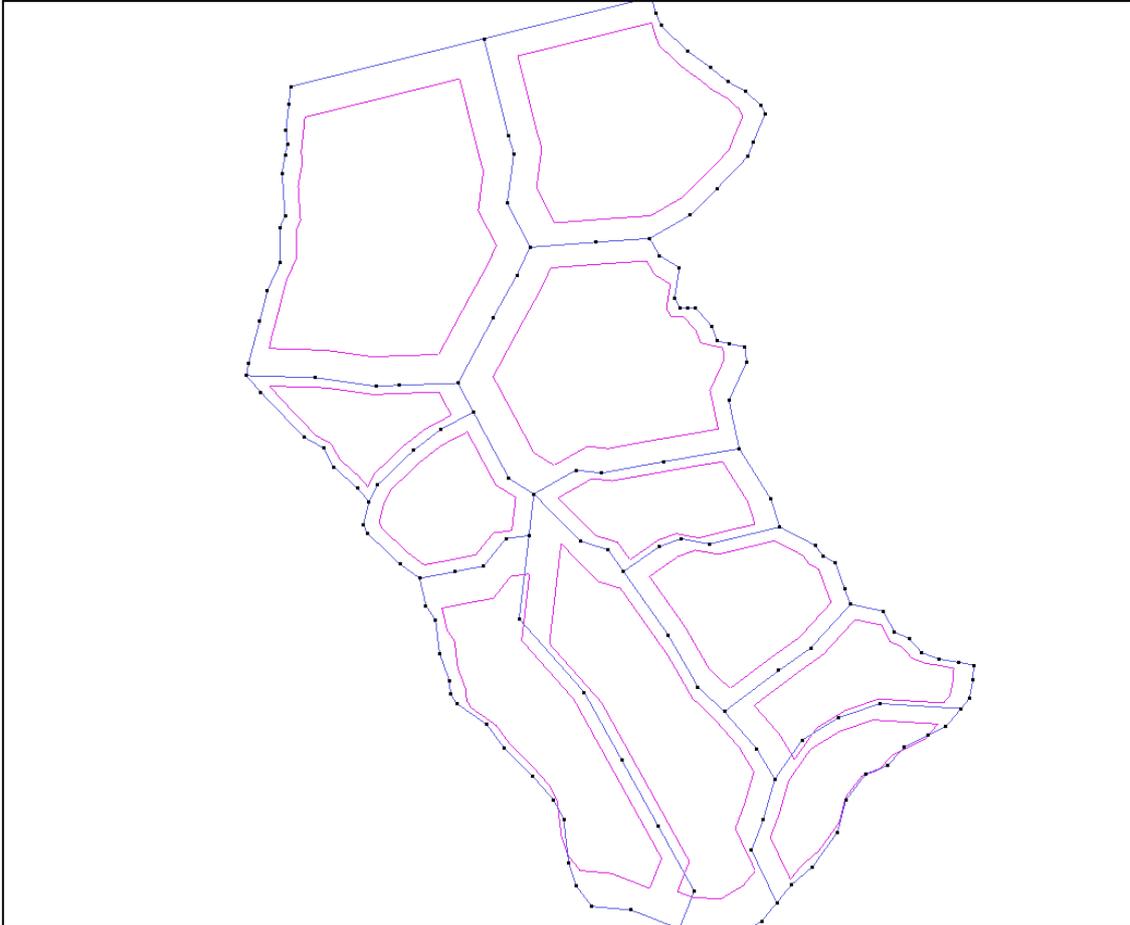
Figura 12: Generación de la superficie del modelo en Iber-2d

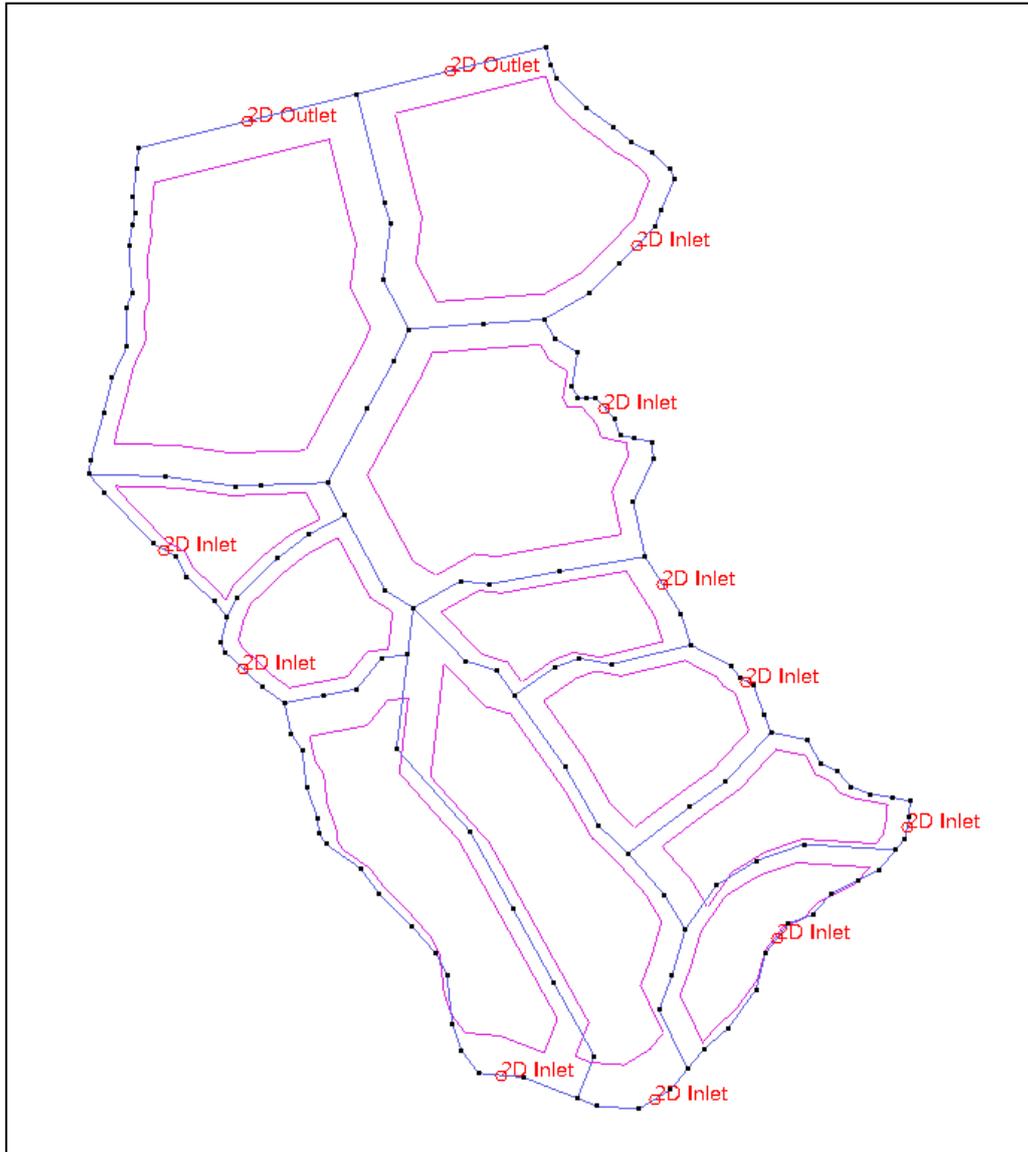
Figura 13: Condiciones de contorno

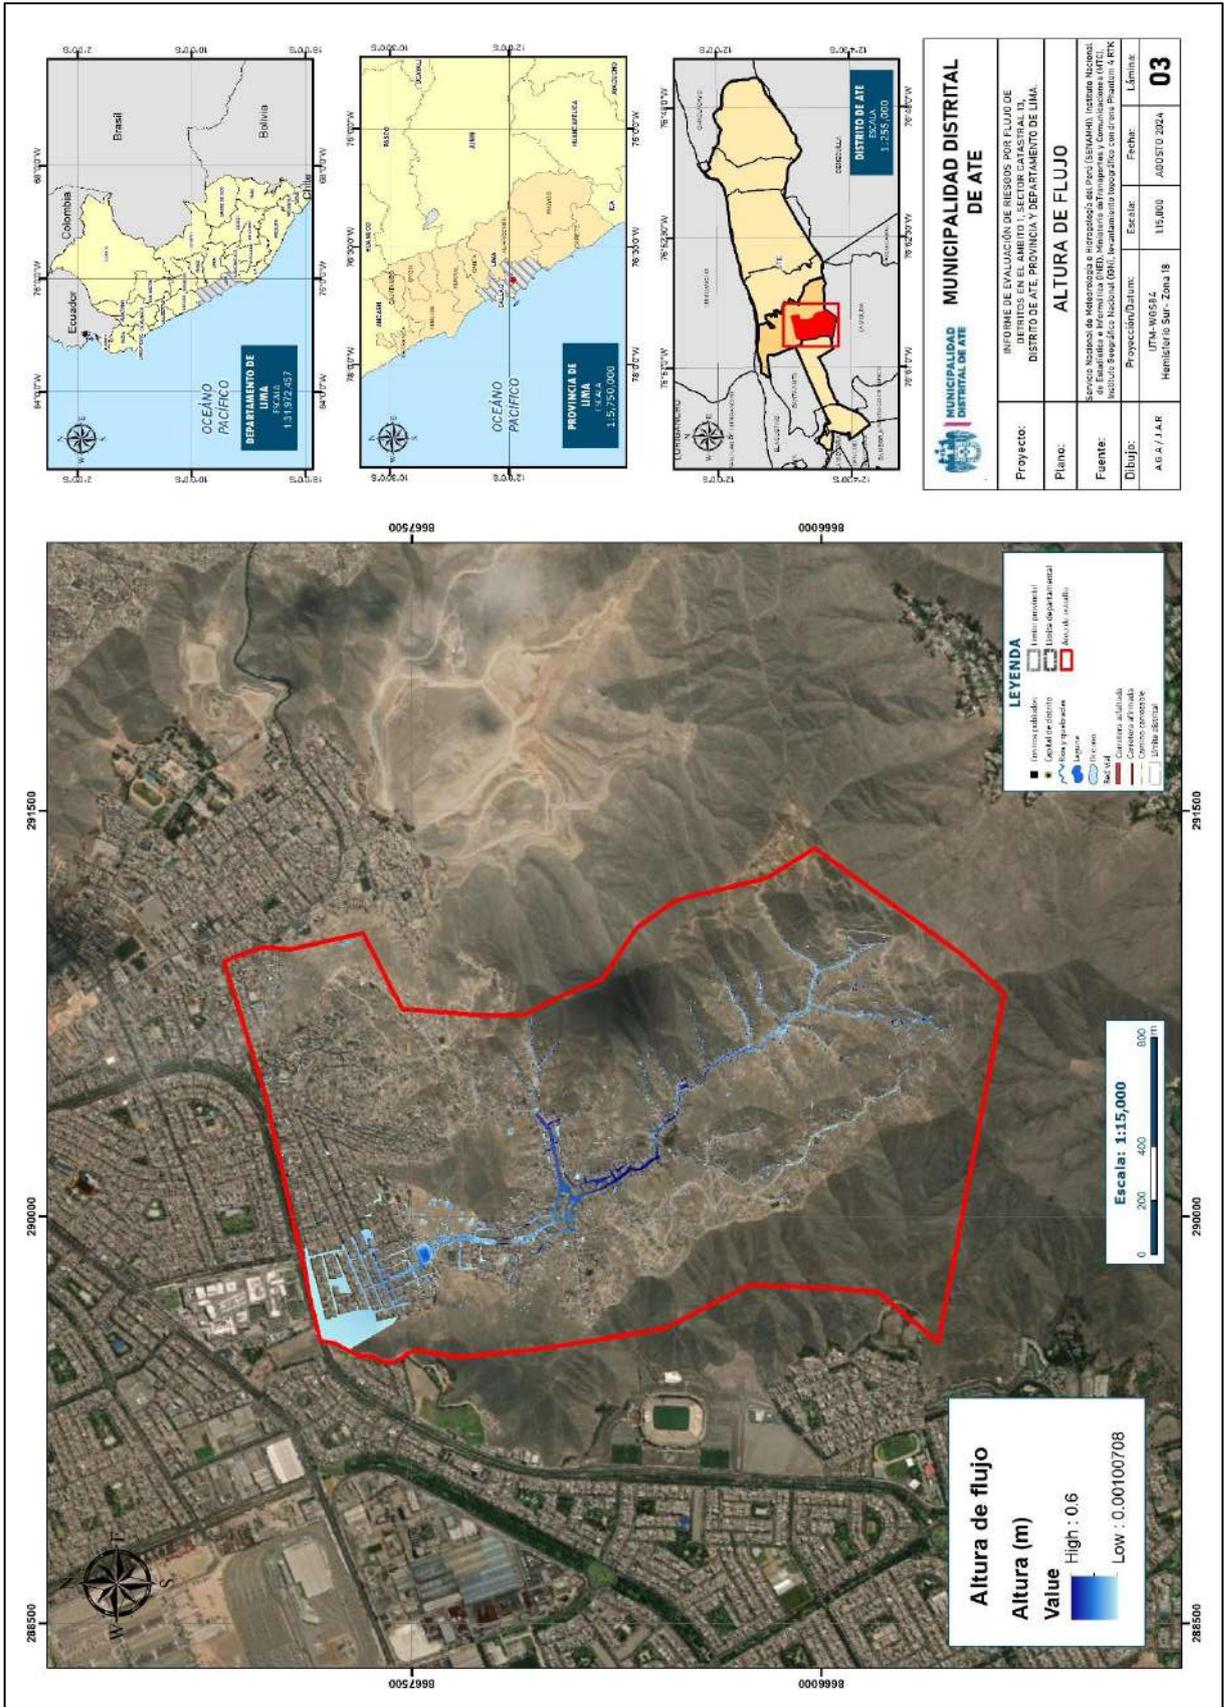
Mapa N°3: Vista general de los tirantes (m) de la simulación

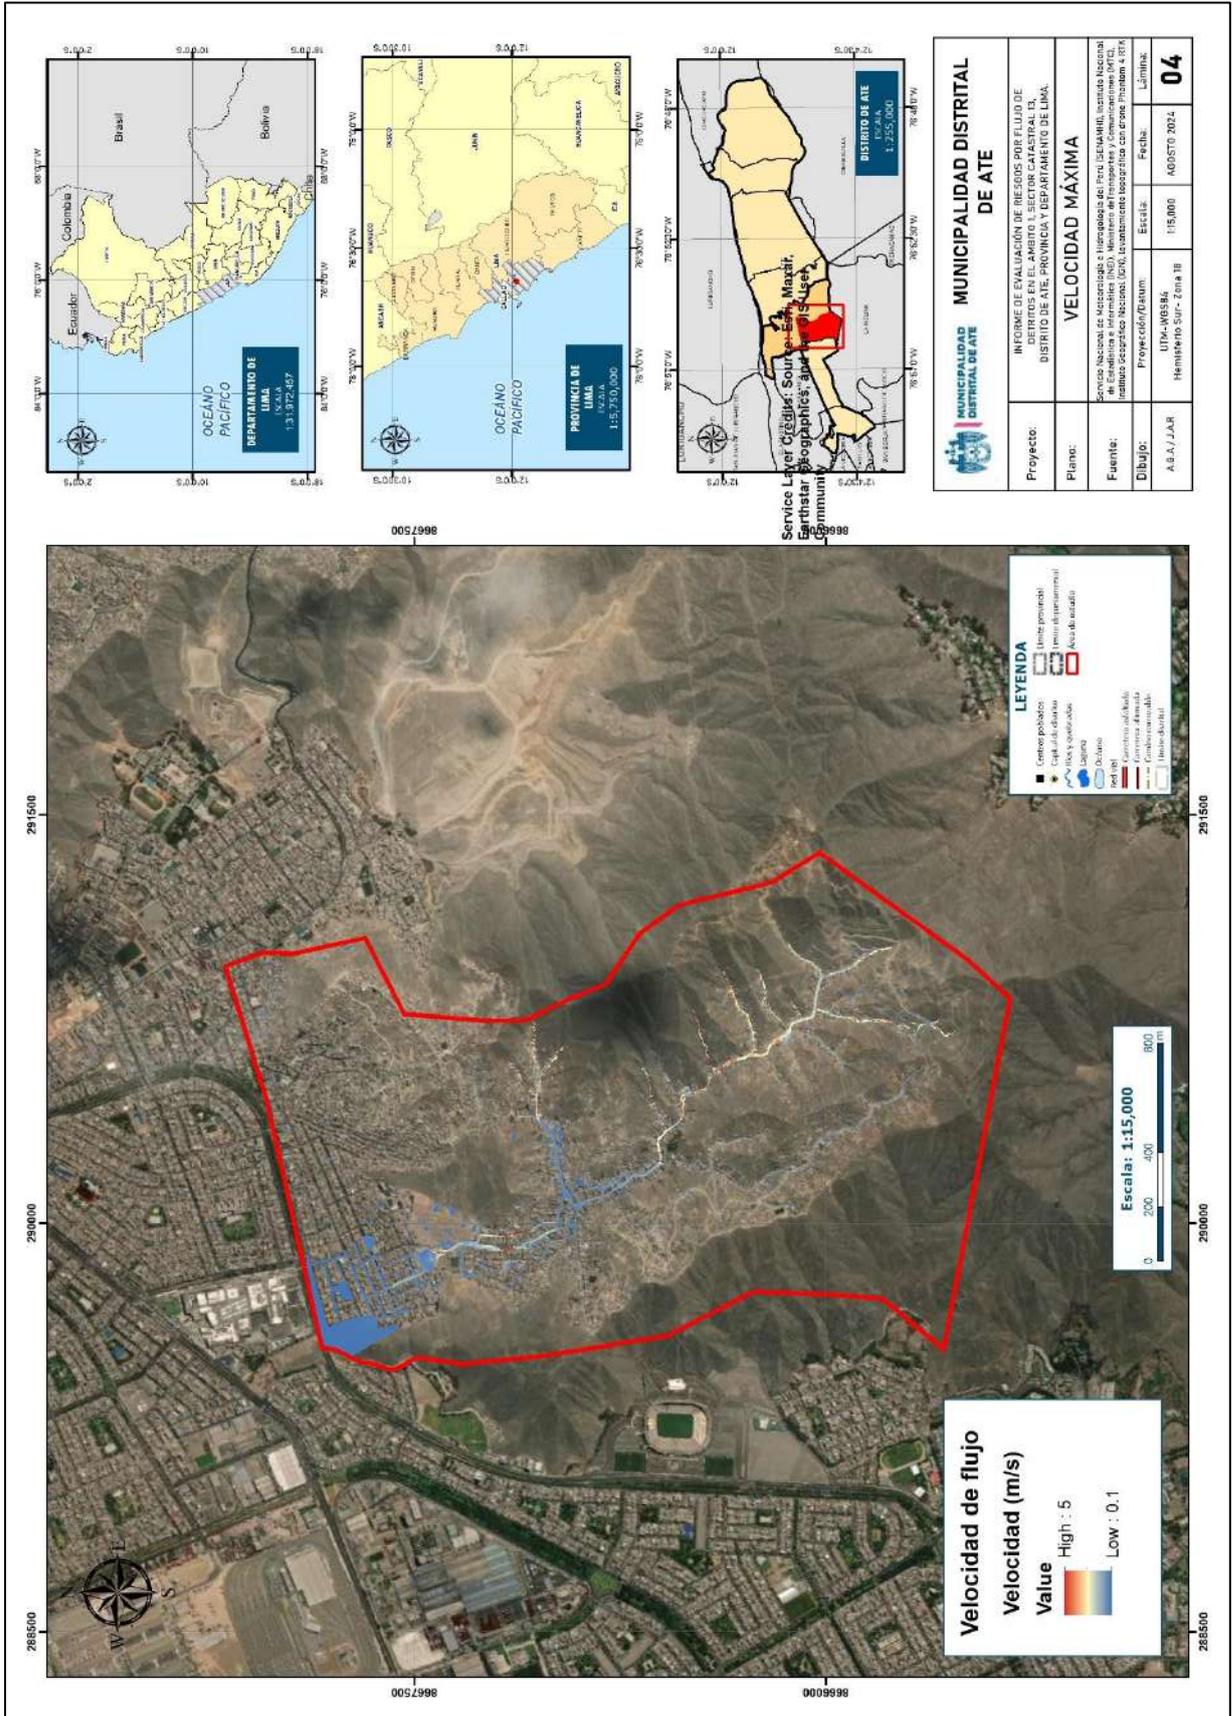
Mapa N°4. Vista general de la velocidad máxima (m/s)

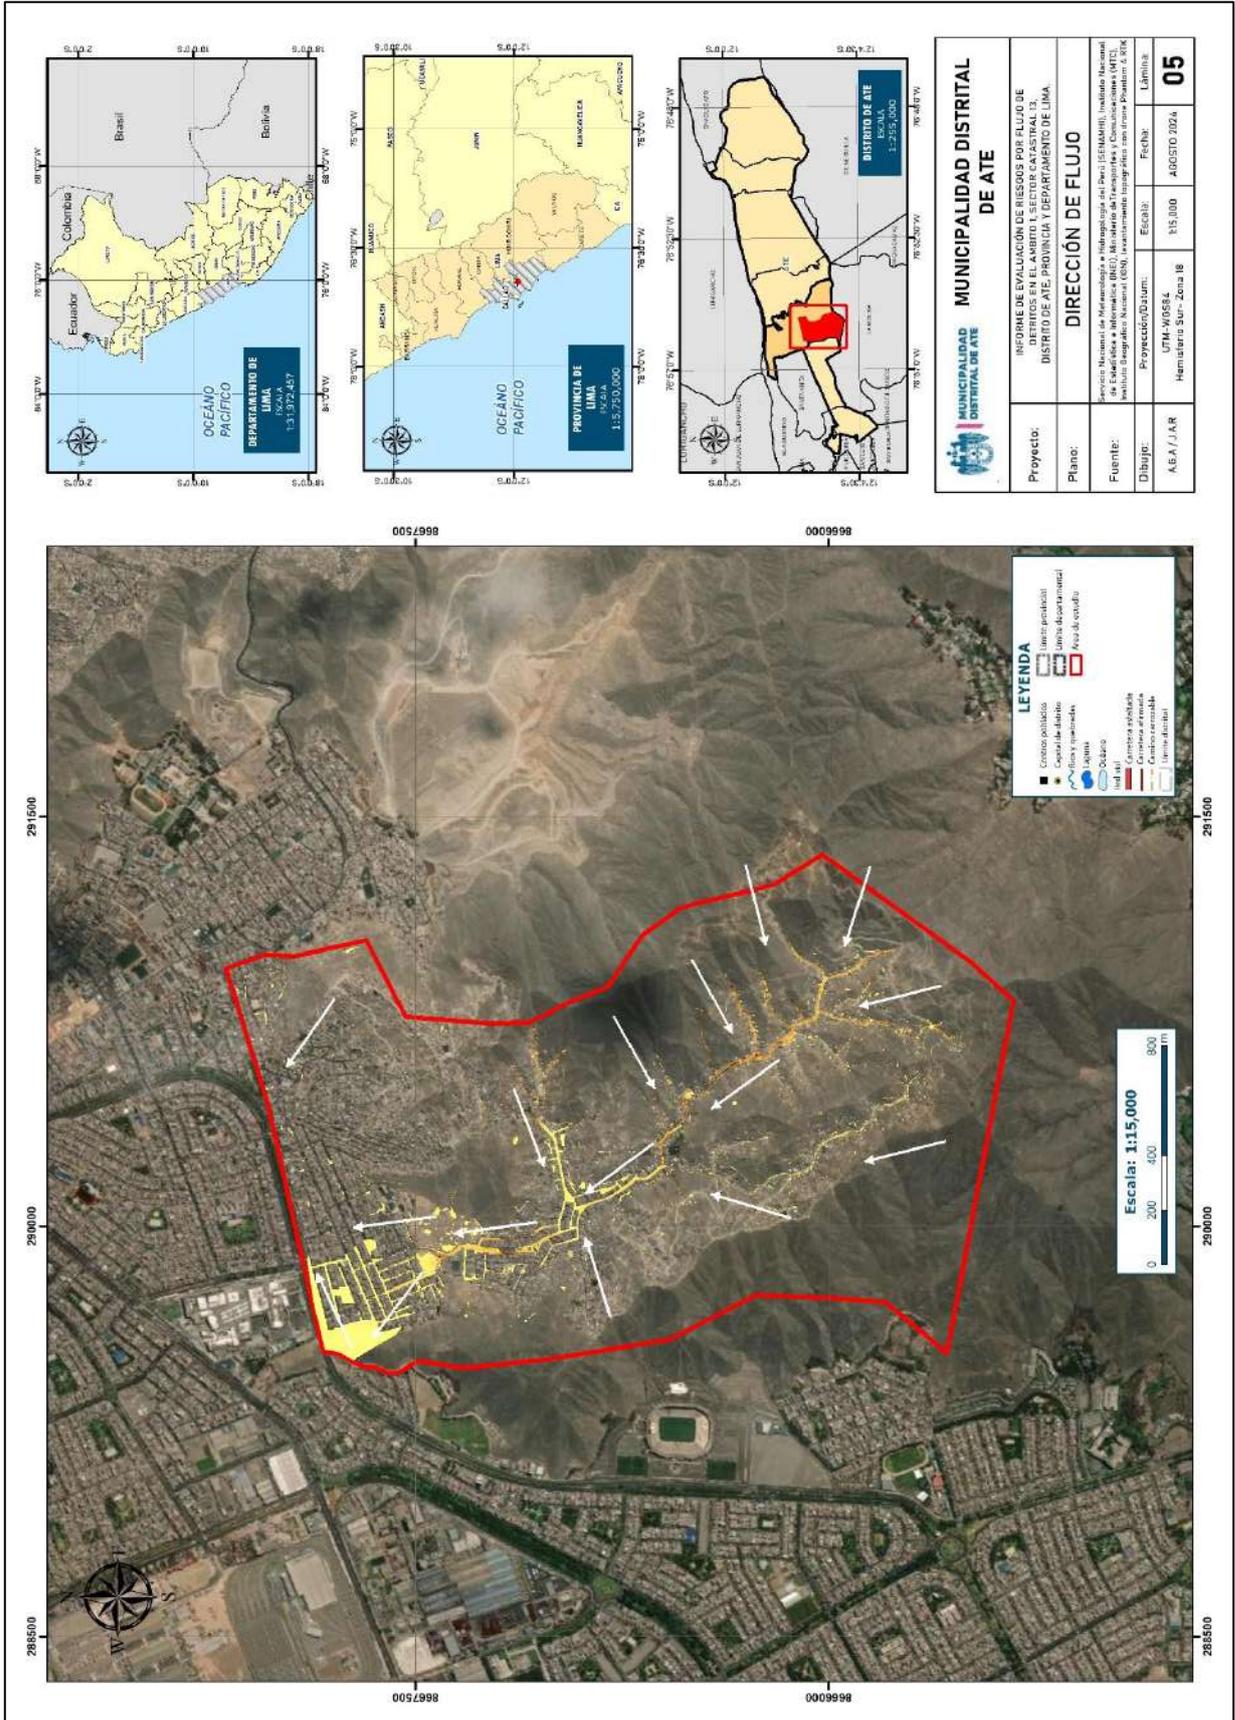
Mapa N°5: Direcciones de flujo

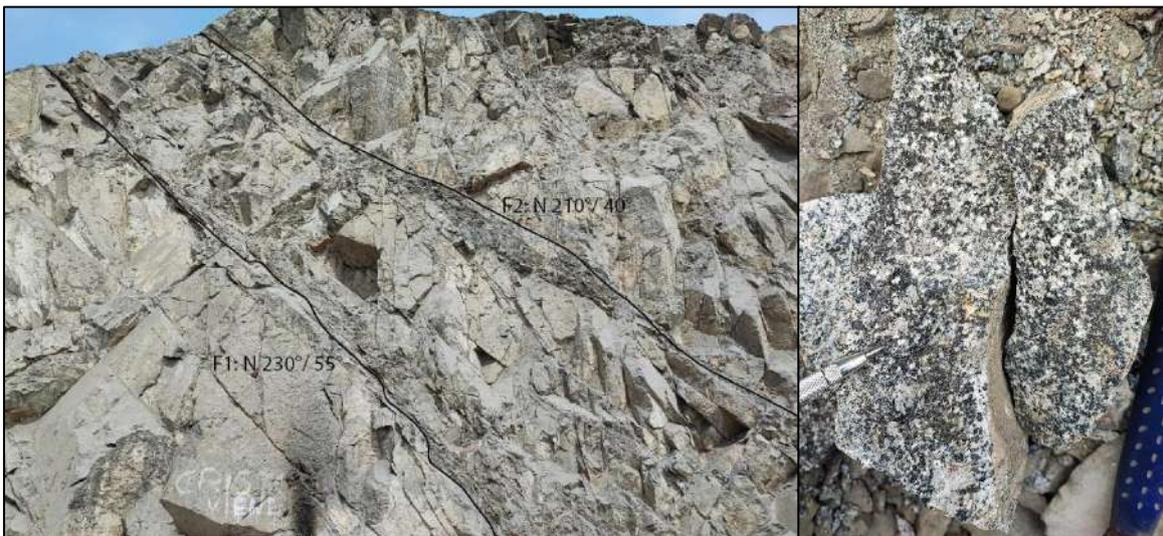
Las rocas presentan en muestra de mano un color gris oscuro, textura holocristalina de grano medio variando a grueso y destacando las plagioclasas blancas dentro de una masa oscura de ferromagnesianos (principalmente anfíbol), presenta un intenso fracturamiento y fallamiento (N 230°) mostrándose mayormente frescas. POG-8 (292206/8668082).

Figura 18. Izquierda; Vista de afloramiento con presencia de fallas y diaclasas.

Derecha; vista de acercamiento de diorita.

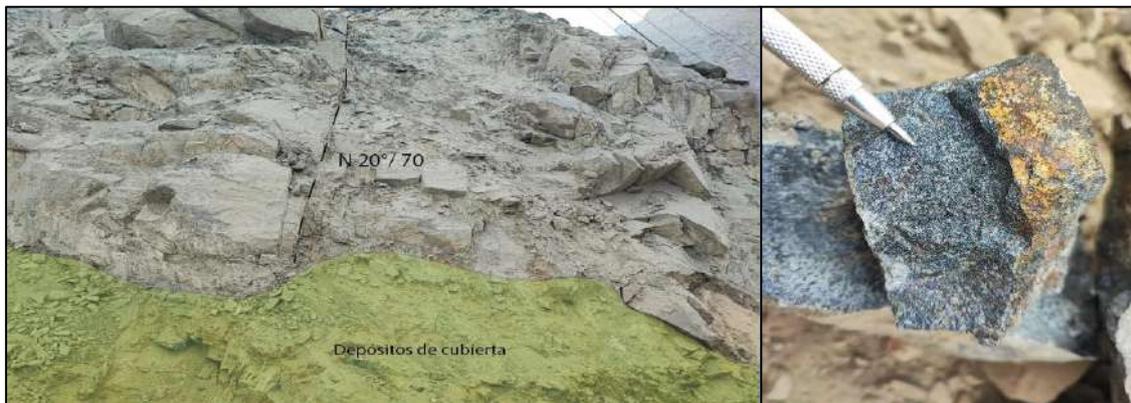
Unidad intrusiva de aspecto masivo, fuertemente fracturado y meteorizado, color gris oscuro de textura fanerítica de grano fino, con presencia dominante de plagioclasas, hornblenda y biotita, presenta moderado magnetismo y localmente fracturas rellenas con óxidos (hematita-jarosita). POG-2 (296891/8669058).

Figura 20. Izquierda; Vista de afloramiento con fuerte diaclasamiento. Derecha; vista de acercamiento de gabrodiorita con fracturas rellenas de óxidos.

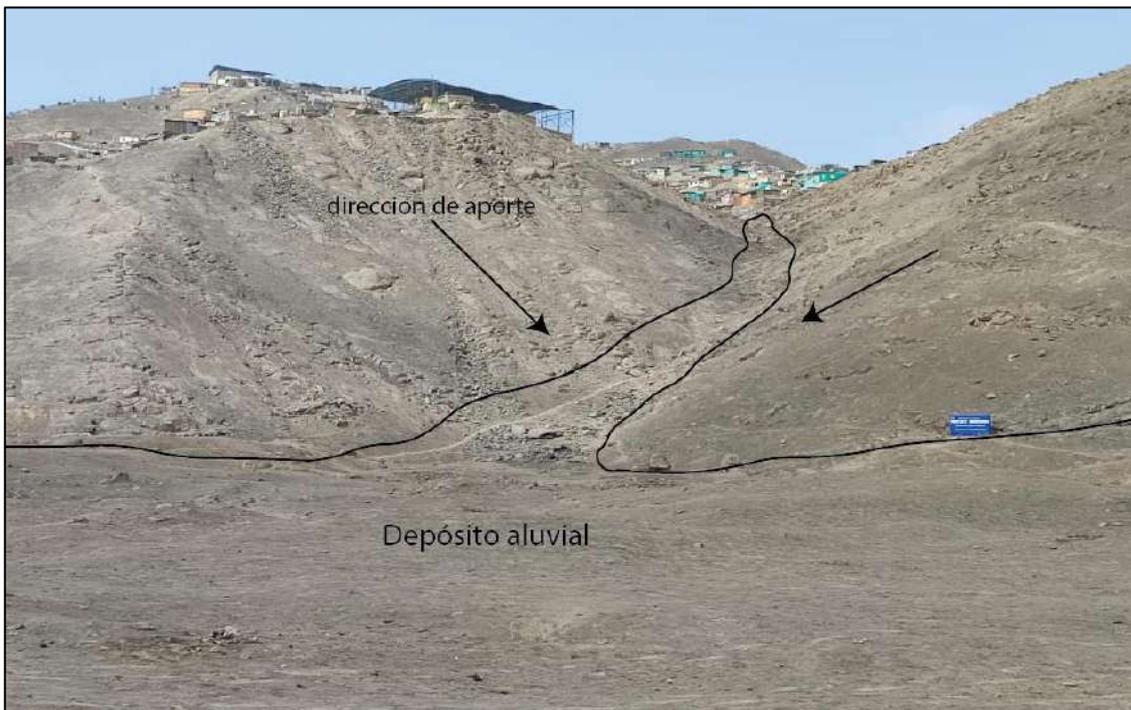
Se caracteriza por la presencia de sedimentos no consolidados que han sido transportados y depositados por corrientes fluviales. Estos depósitos están compuestos por una mezcla heterogénea de gravas, arenas, limos y arcillas, que se acumulan en valles y planicies fluviales. Los materiales aluviales en Ate se originan de la erosión de las montañas circundantes y su posterior transporte por ríos y arroyos, resultando en capas de sedimentos irregulares. POG-11 289908/ 8667405.

Figura 21. Depósitos aluviales en alrededores del sitio arqueológico Puruchuco-Huaquerones.

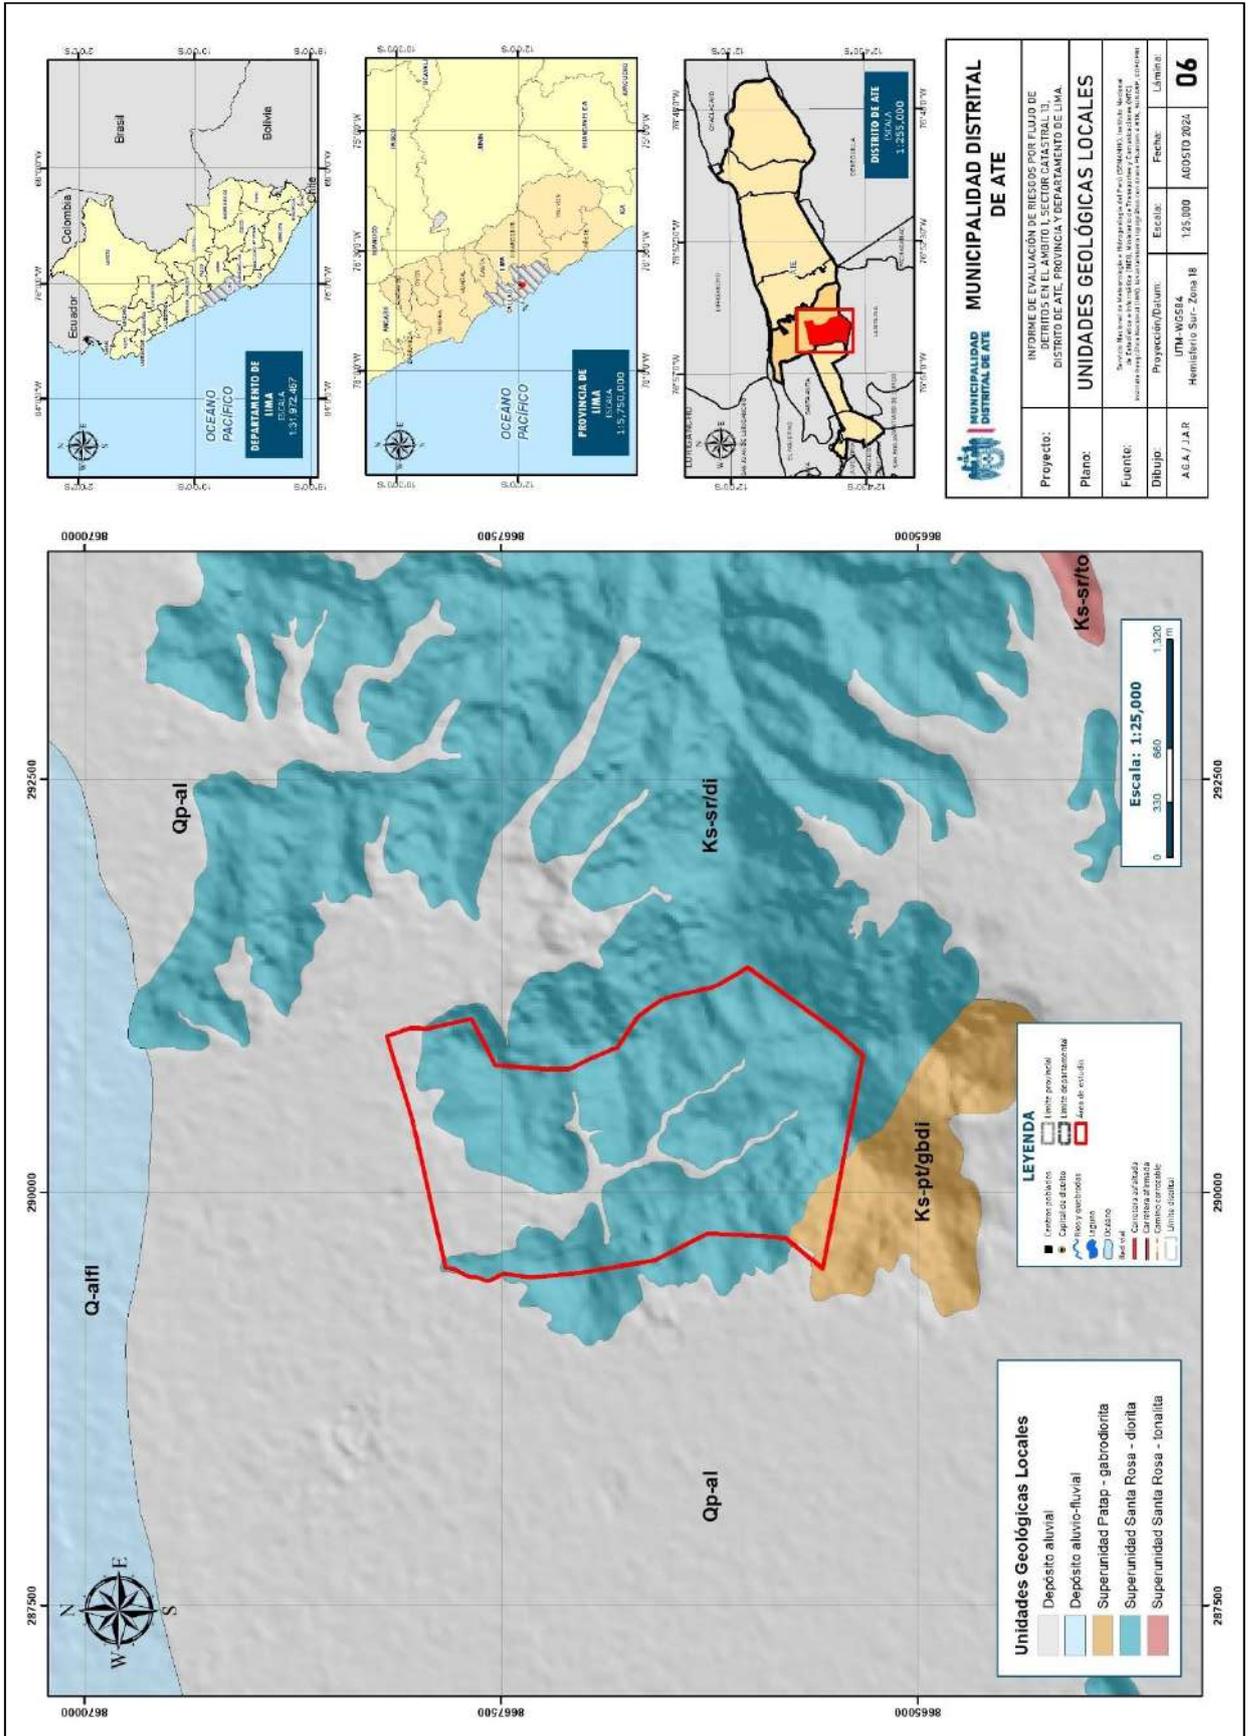
Mapa N°6. Unidades Geológicas Locales

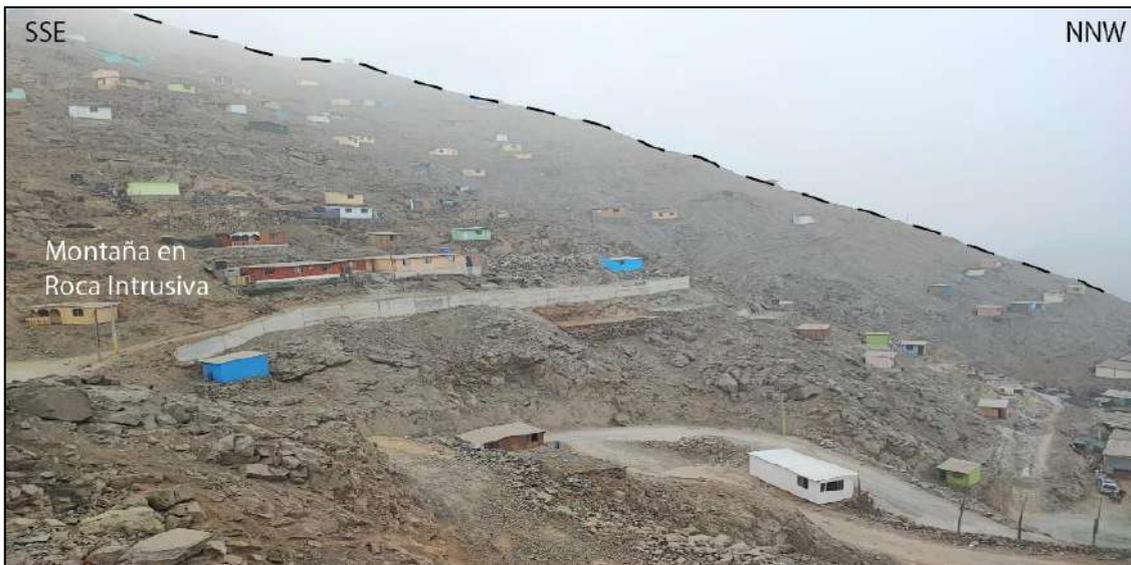
Esta unidad se caracteriza por presentar elevaciones significativas mayores a 300 m de altitud, conformadas en la zona de estudio predominantemente por rocas ígneas intrusivas, como dioritas y gabrodioritas. Estas montañas suelen tener pendientes pronunciadas y cumbres afiladas debido a la resistencia de las rocas intrusivas a la erosión lo que resulta en una textura granítica y una alta densidad de fracturas. POG-2 (296891/ 8669058)

Figura 23. Vista de geofoma en roca intrusiva, a los alrededores del Cerro Señal.

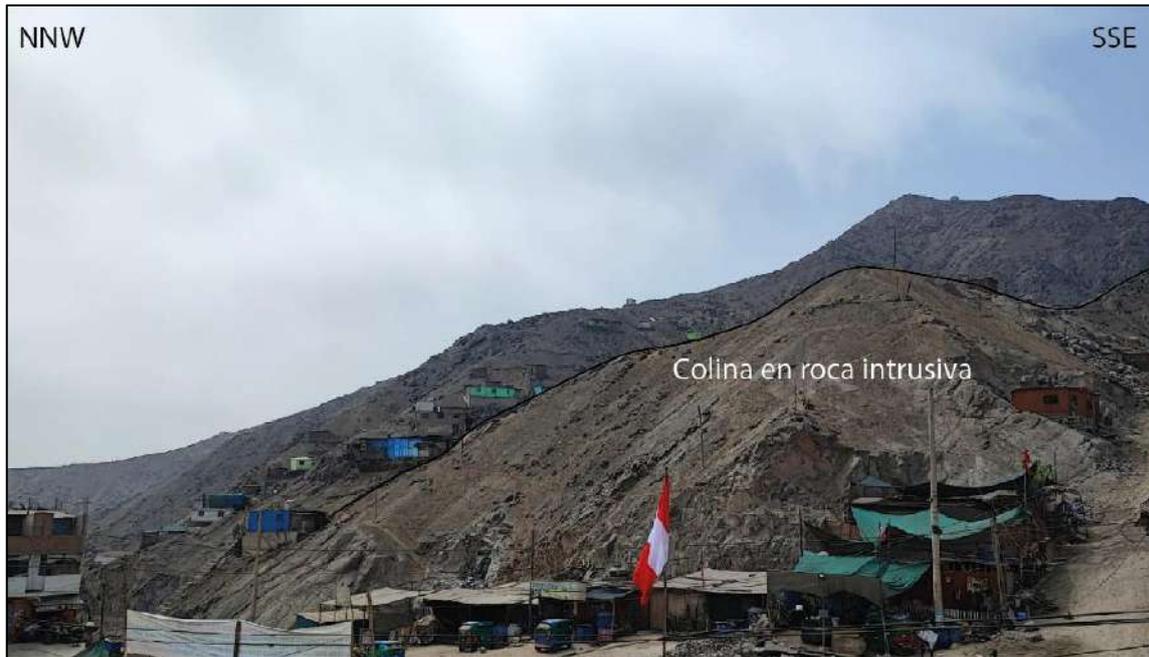
Es la unidad más dominante en la zona de estudio, conformada por cuerpos ígneos, suelen mostrar una morfología suave y redondeada, debido a un prolongado proceso de erosión que ha desgastado las superficies rocosas más duras, con altitudes que no superan los 300 metros. Sin embargo, la resistencia intrínseca de las rocas intrusivas mantiene la estructura de la colina, resultando en un relieve que combina laderas inclinadas, pero menos empinadas en comparación con las montañas. POG-10 (290689/8666098).

Figura 24. Vista de geoforma en roca intrusiva, cerca de las ruinas Puruchuco.

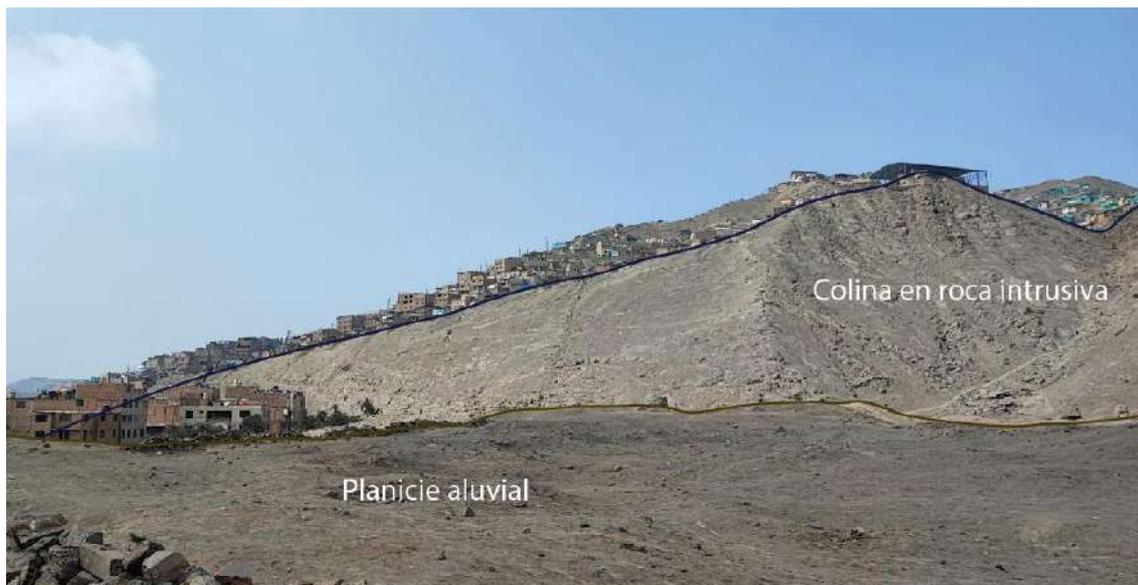
Presenta una extensa área de terreno plano o suavemente ondulado, formada principalmente por depósitos aluviales transportados y depositados por ríos y arroyos. Estos depósitos están compuestos por una mezcla de sedimentos finos, como limos, arenas y arcillas, que se acumulan a lo largo del tiempo durante los eventos de inundación y sedimentación fluvial. POG-11(289908/ 8667405).

Figura 25. Vista de planicie aluvial en alrededores al cerro Huaquerone.
