MUNICIPALIDAD
DISTRITAL DE ATE

**INFORME DE EVALUACIÓN DE
RIESGO DE DESASTRE POR FLUJO
DE DETRITOS EN EL ÁMBITO N° 1:
SECTOR CATASTRAL N° 13 DEL
DISTRITO DE ATE, PROVINCIA Y
DEPARTAMENTO DE LIMA**

AGOSTO - 2024

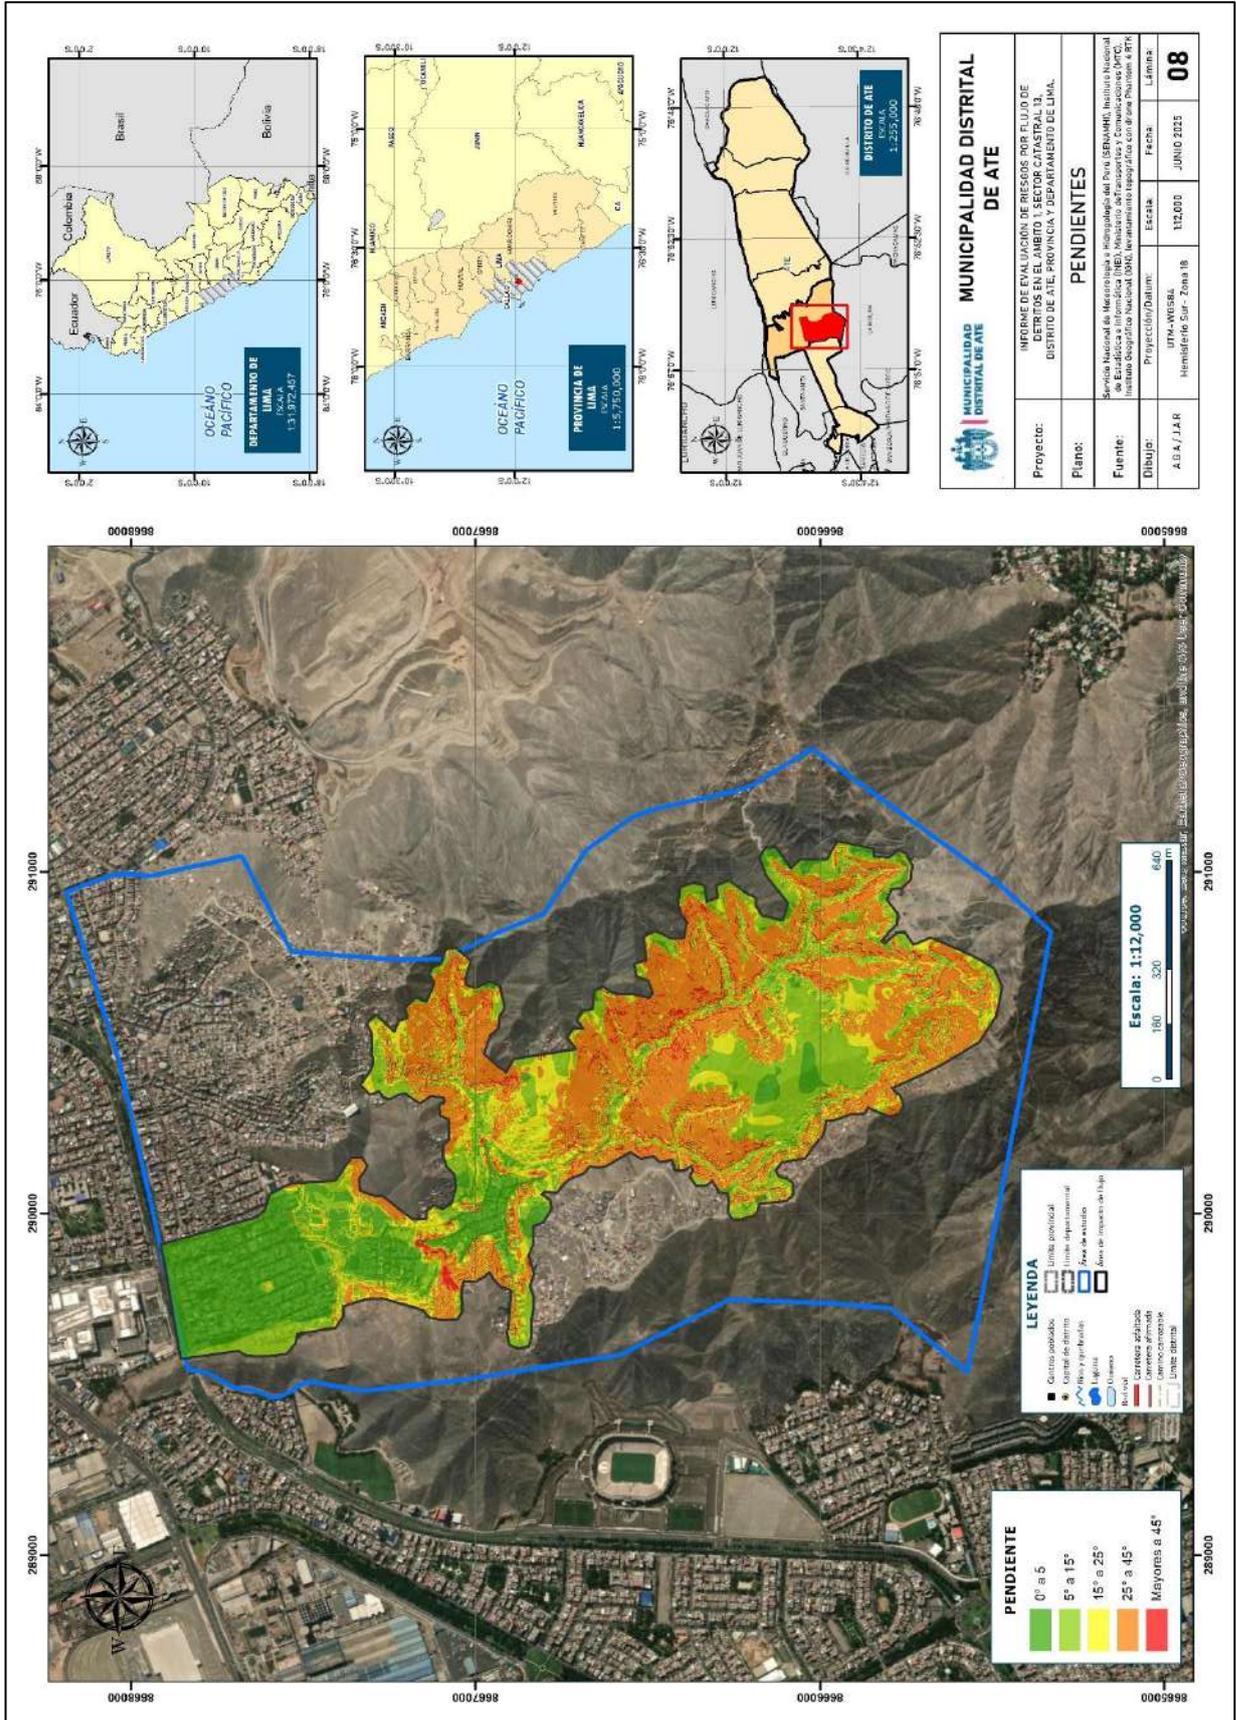
Mapa N°8. Mapa de pendientes

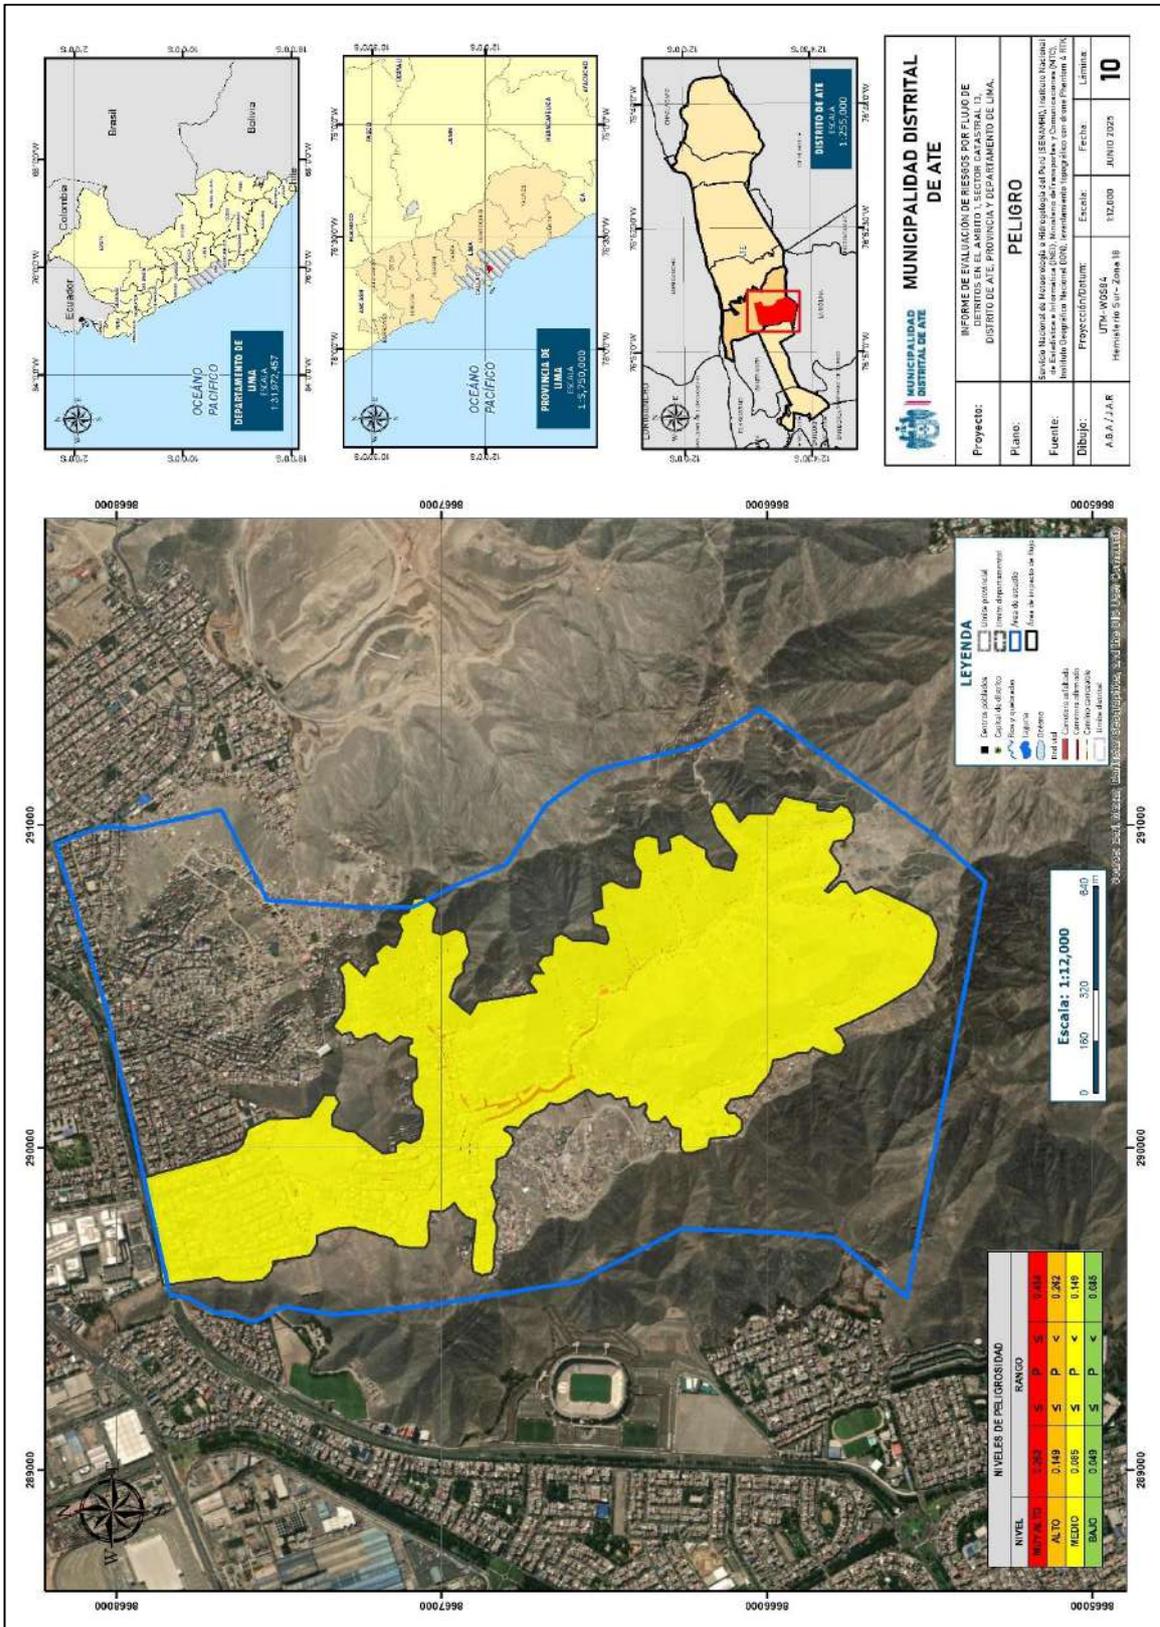
Mapa N°10. Mapa de peligro de la zona de impacto por flujo de detritos en el ámbito 1, sector catastral N°13.

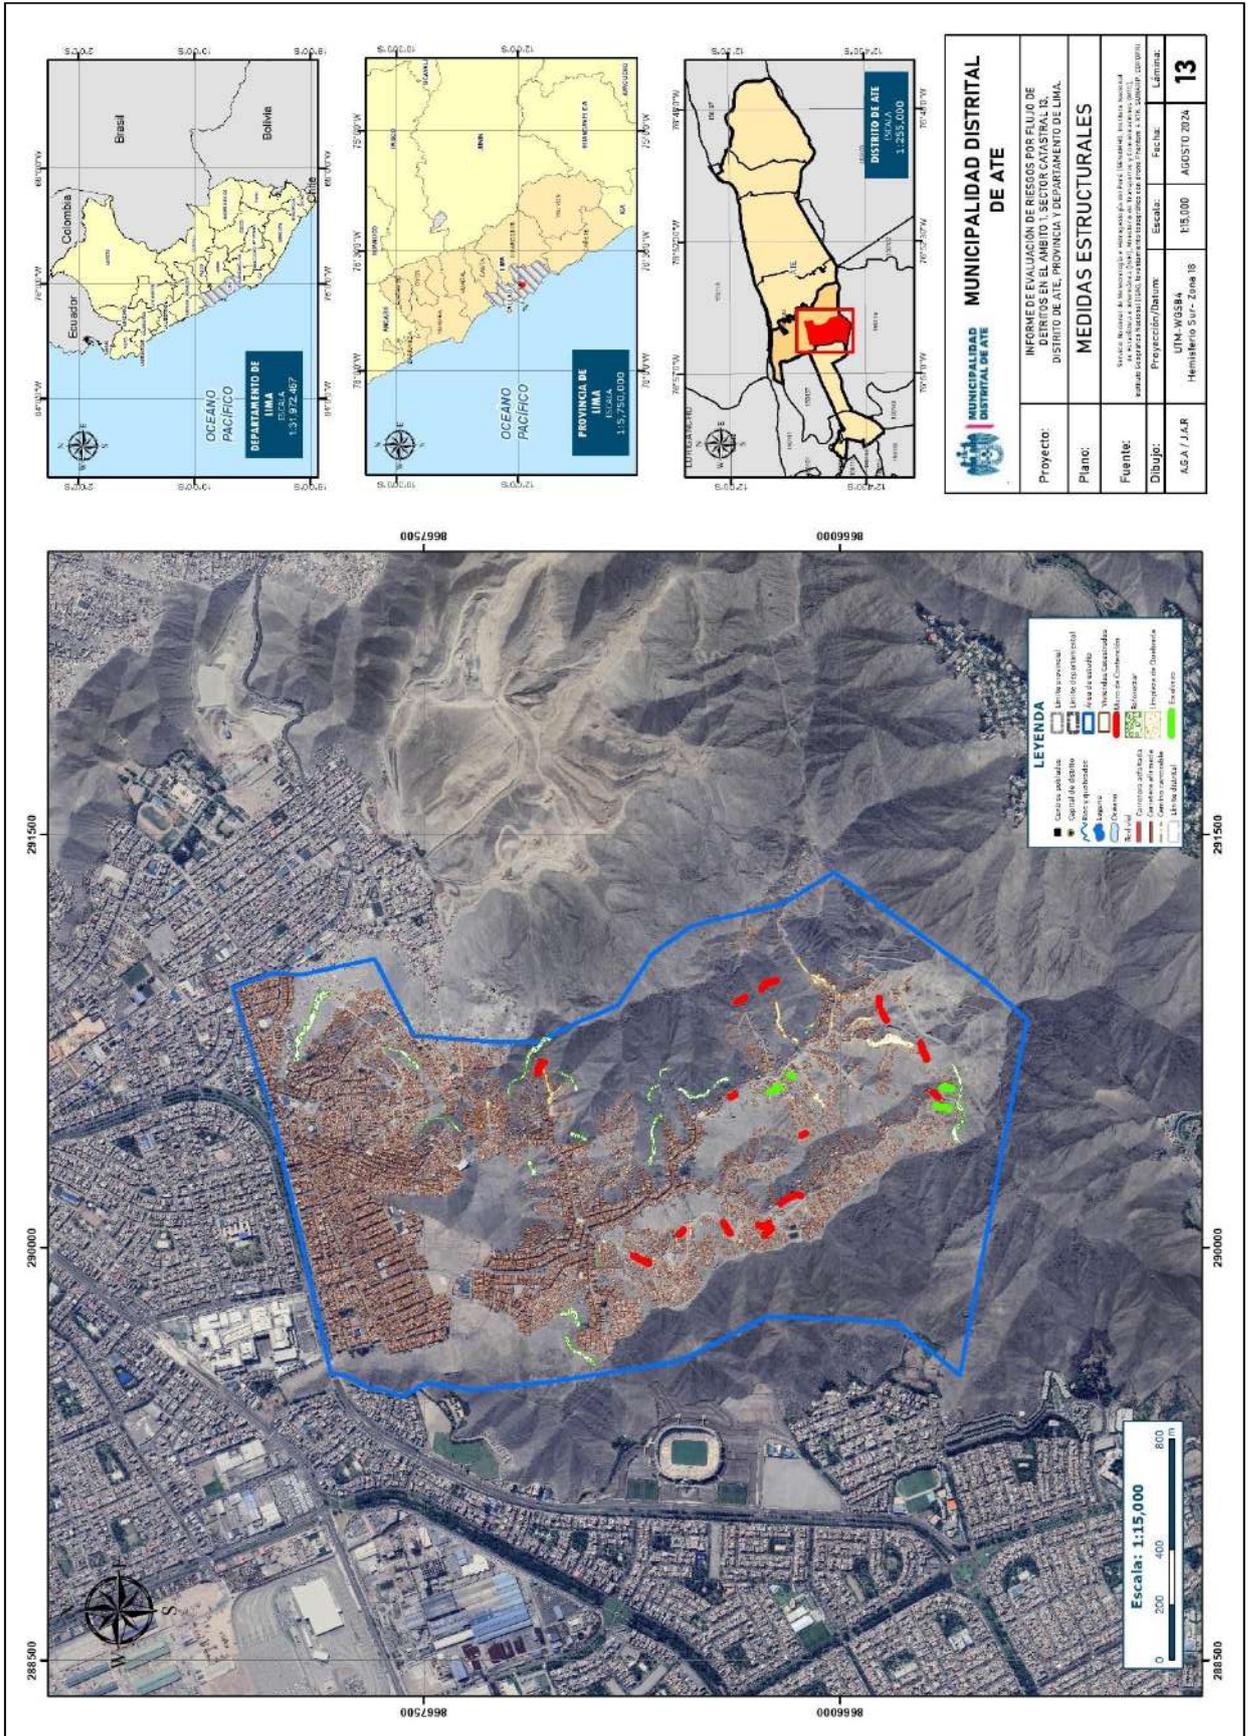
Mapa 13. Medidas estructurales

Evaluar la construcción de muros de contención, debido a que estas estructuras logran ser efectivas en la mitigación de daños, pues reducen el impacto de flujo, por tanto: reducen la altura del flujo y prolongan el tiempo en que llega a las viviendas.

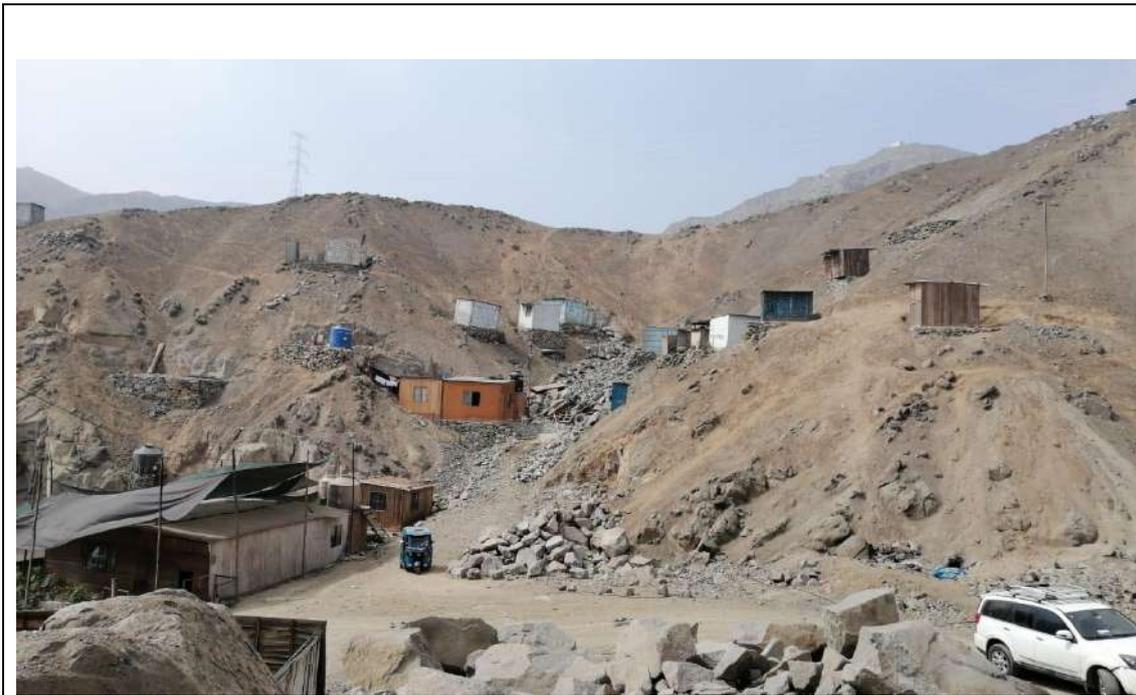
Presencia de material suelto en quebrada en el AA.HH. Brisas del Paraíso.
