INFORME DE EVALUACION DEL RIESGO POR EROSION DE LADERAS EN EL SECTOR DEL APV. NUEVO ALTO MIRADOR, DISTRITO DE SANTIAGO, PROVINCIA Y DEPARTAMENTO DE CUSCO

INFORME DE EVALUACION DEL RIESGO POR EROSION DE LADERAS

CUSCO - 2024

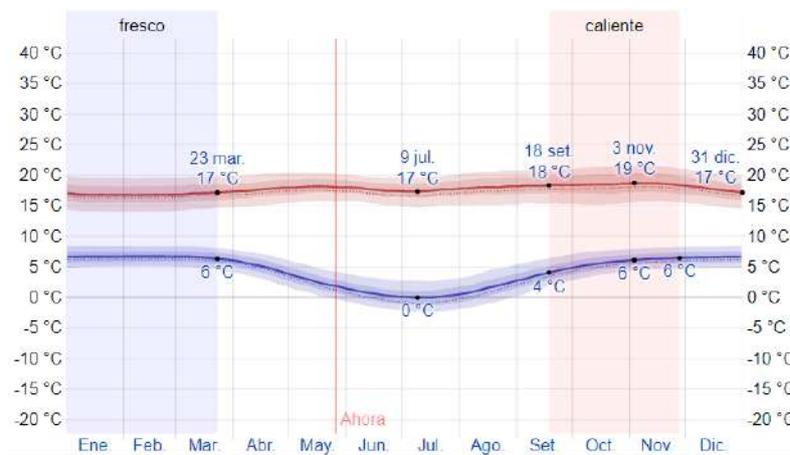
Gráfico 4: Temperatura máxima y mínima promedio

La temperatura máxima (línea roja) y la temperatura mínima (línea azul) promedio diario con las bandas de los percentiles 25º a 75º, y 10º a 90º. Las líneas delgadas punteadas son las temperaturas promedio percibidas correspondientes.

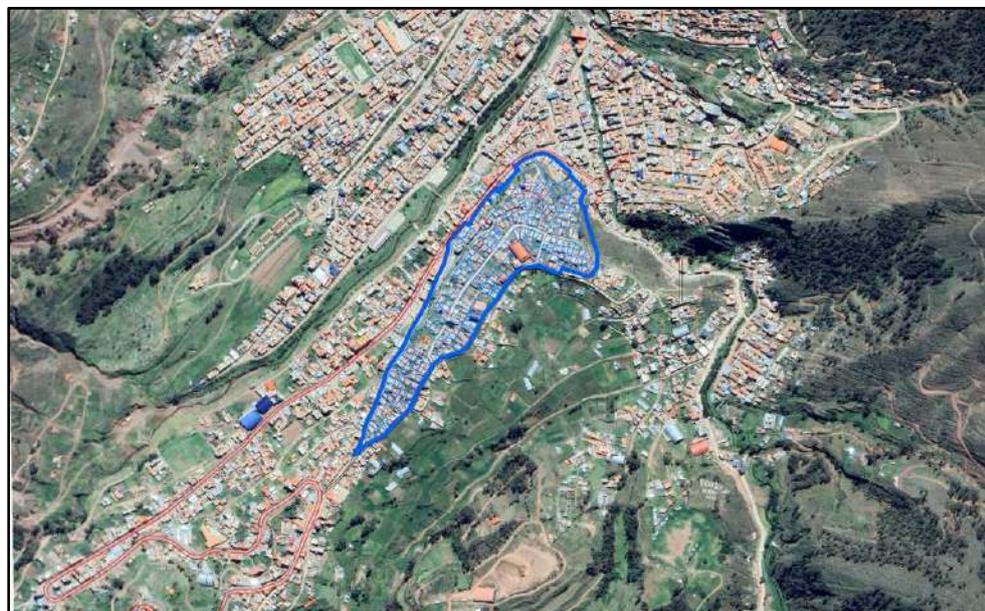
Imagen 3: Identificación del área de influencia o área de estudio

La identificación del área de influencia corresponde a los peligros por fenómenos de origen natural (Geodinámica Externa), abarca el Sector del APV. Nuevo Alto Minador, Provincia del Cusco, se encuentra ubicada a una latitud: 13°32'48.56" S y longitud: 71°59'0.68"O y a 3450 m.s.n.m aproximadamente.

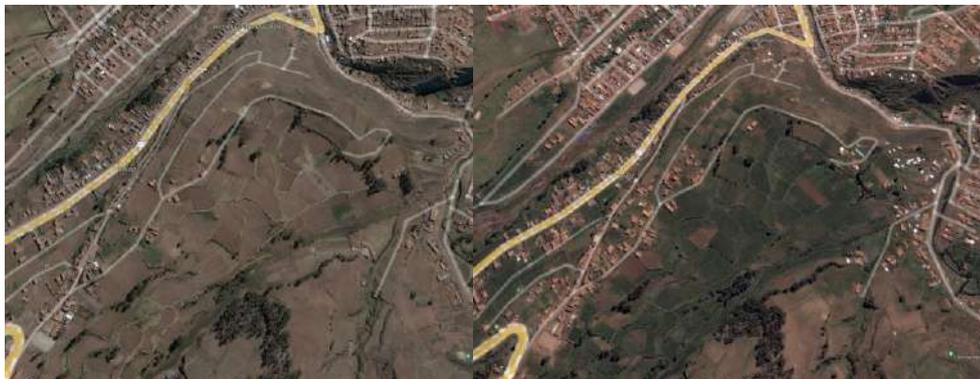
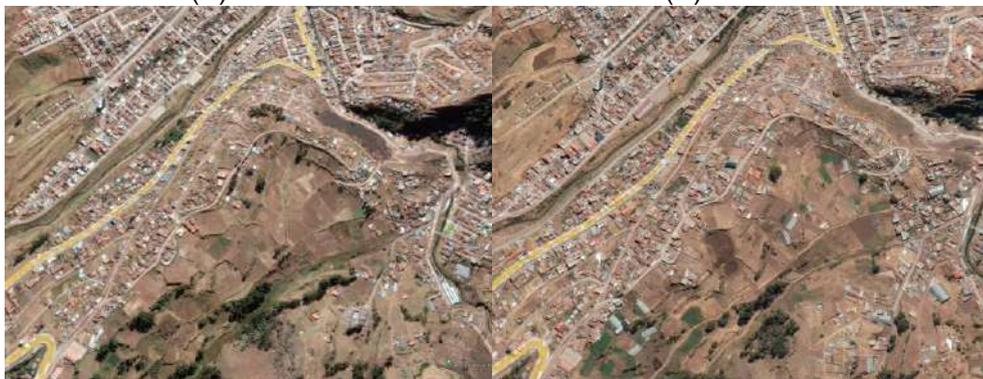
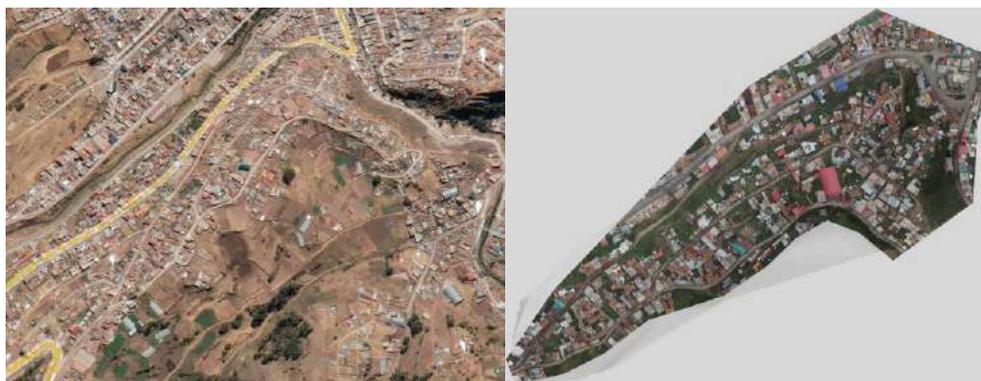
Se ha revisado imágenes satelitales desde el año 2002 hasta el 2024, en los que se han podido visualizar una expansión urbana muy desordenada. En la imagen (A) que es del año 2002 se observa cómo se van asentando la población sin ninguna medida de mitigación; con el pasar de los años (B) – 2008, se va incrementando la población así como también, la construcción de vía de accesibilidad, trocha carrozables, escalinatas, etc, de la misma manera se observa en el año (C) – 2015, (D) – 2021, (E) – 2023, se ha incrementado notablemente la población, en la cual en dichas obras de ingeniería (vías de acceso, saneamiento básico, escalinatas, etc) por la falta de una orientación profesional y por la misma necesidad de la población por no contar por lo antes mencionado tuvieron que trabajar sin ninguna medida de mitigación ocasionando erosión de laderas

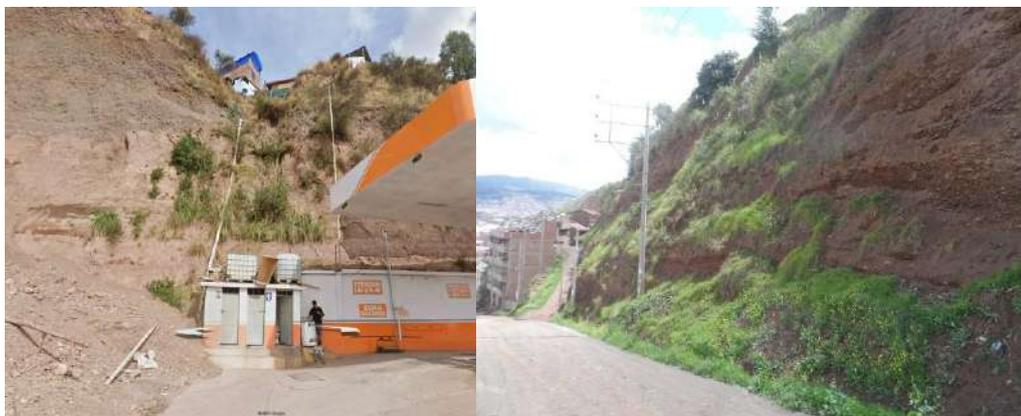
Foto 2: Vista de la Erosion a efectos de la inundación pluvial ubicado en la calle Costa Verde ubicado en la parte central y margen izquierda de la zona de estudio cuyo material está compuesta de arena arcillosa

La erosión que presenta la calle Costa Verde (margen izquierda del grifo) es ocasionado por las aguas pluviales, ya que el sector no presenta obras de evacuación de aguas de escorrentia, además en dicho sector no se cuenta con un sistema de drenaje como alcantarillas, cunetas, etc para la evacuación correcta de dichas aguas hacia un colector común.

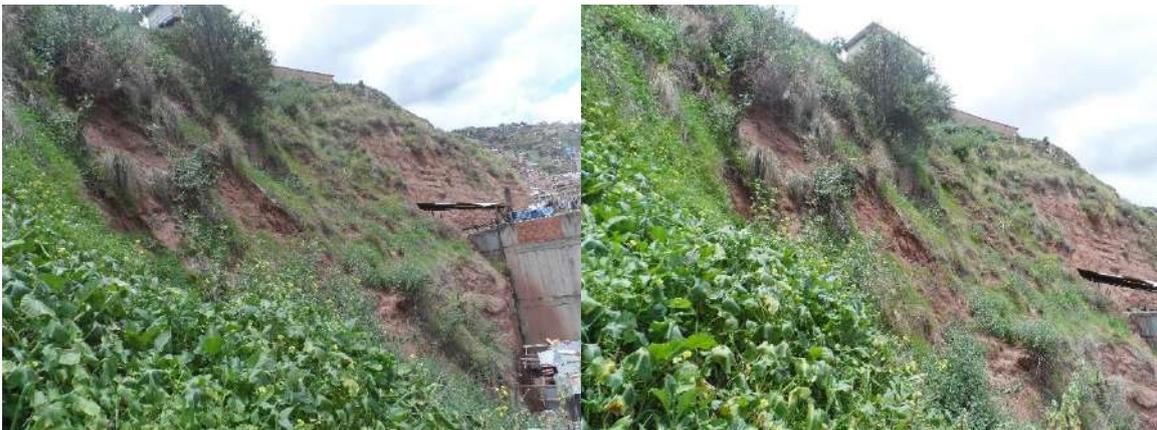
Foto 5: Vista de la erosión del talud en el sector de la calle retamales manzana Ñ lotes 8 y 7 a efectos del tipo de material que se presenta en dicha zona (Arena arcillosa - SC) presentando un PELIGRO ALTO y una VULNERABILIDAD de MUY ALTO a ALTO

Aflora en el sector de la zona de estudio teniendo con mayor pronunciamiento en las laderas de la manzana “Ñ” entre los lotes 7 y 8 y parte superior de los lotes 3, 4, 5 y 6, y el lote considerado como área verde que esta colindante con la calle retamales. litológicamente corresponde areniscas feldespáticas, intercaladas con niveles de lutitas rojas y arcillas, ambos materiales son meteorizadas por la infiltración de las aguas pluviales y de escorrentía.

El drenaje puede ser zanjas de infiltración en las zonas de laderas provenientes de las aguas de escorrentía tomando en cuenta el estudio de mecánica de suelos, ubicadas en las cabeceras de las laderas empinadas, donde se tiene iniciado un proceso de erosión de laderas que, urge la protección de obras de ingeniería con la construcción del Malecón (ubicada en la parte superior del grifo y en la calle Tres Marías) y escalinatas con sus respectivas cunetas con tapa y alcantarillas (ubicadas en la parte media del grifo y en la parte Noreste de la manzana "N"), esto es para evitar la erosión en dicha ladera (Ver plano de OB - 10).

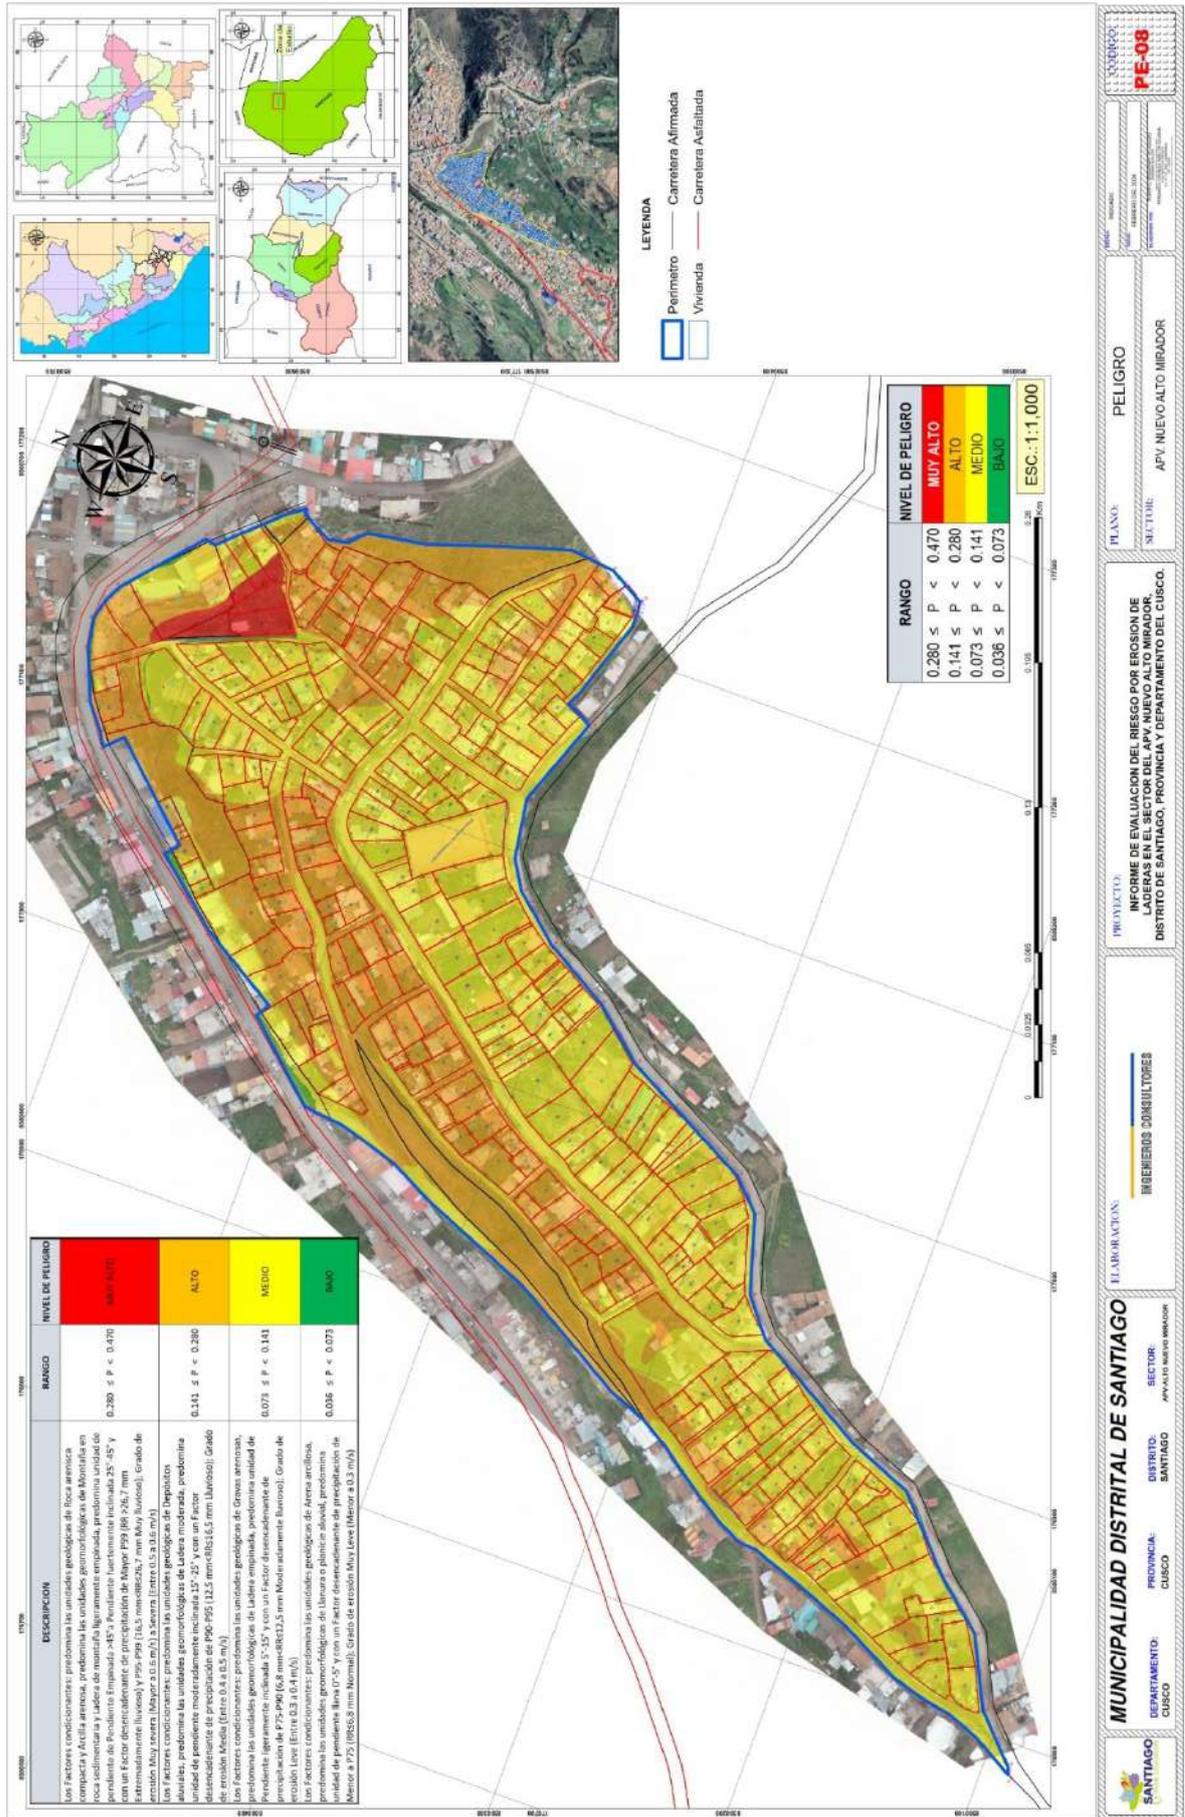
DESCRIPCION	RANGO	NIVEL DE PELIGRO
Los Factores condicionantes: predomina las unidades geológicas de Roca arenisca compacta y Arcilla arenosa, predomina las unidades geomorfológicas de Montaña en roca sedimentaria y Ladera de montaña ligeramente empinada, predomina unidad de pendiente de Pendiente Empinada >45° a Pendiente fuertemente inclinada 25°-45° y con un Factor desencadenante de precipitación de Mayor P99 (RR >26,7 mm Extremadamente lluvioso) y P95-P99 (16,5 mm < RR ≤ 26,7 mm Muy lluvioso); Grado de erosión Muy severa (Mayor a 0.6 m/s) a Severa (Entre 0.5 a 0.6 m/s)	0.280 ≤ P < 0.470	MUY ALTO
Los Factores condicionantes: predomina las unidades geológicas de Depósitos aluviales, predomina las unidades geomorfológicas de Ladera moderada, predomina unidad de pendiente moderadamente inclinada 15°-25° y con un Factor desencadenante de precipitación de P90-P95 (12,5 mm < RR ≤ 16,5 mm Lluvioso); Grado de erosión Media (Entre 0.4 a 0.5 m/s)	0.141 ≤ P < 0.280	ALTO

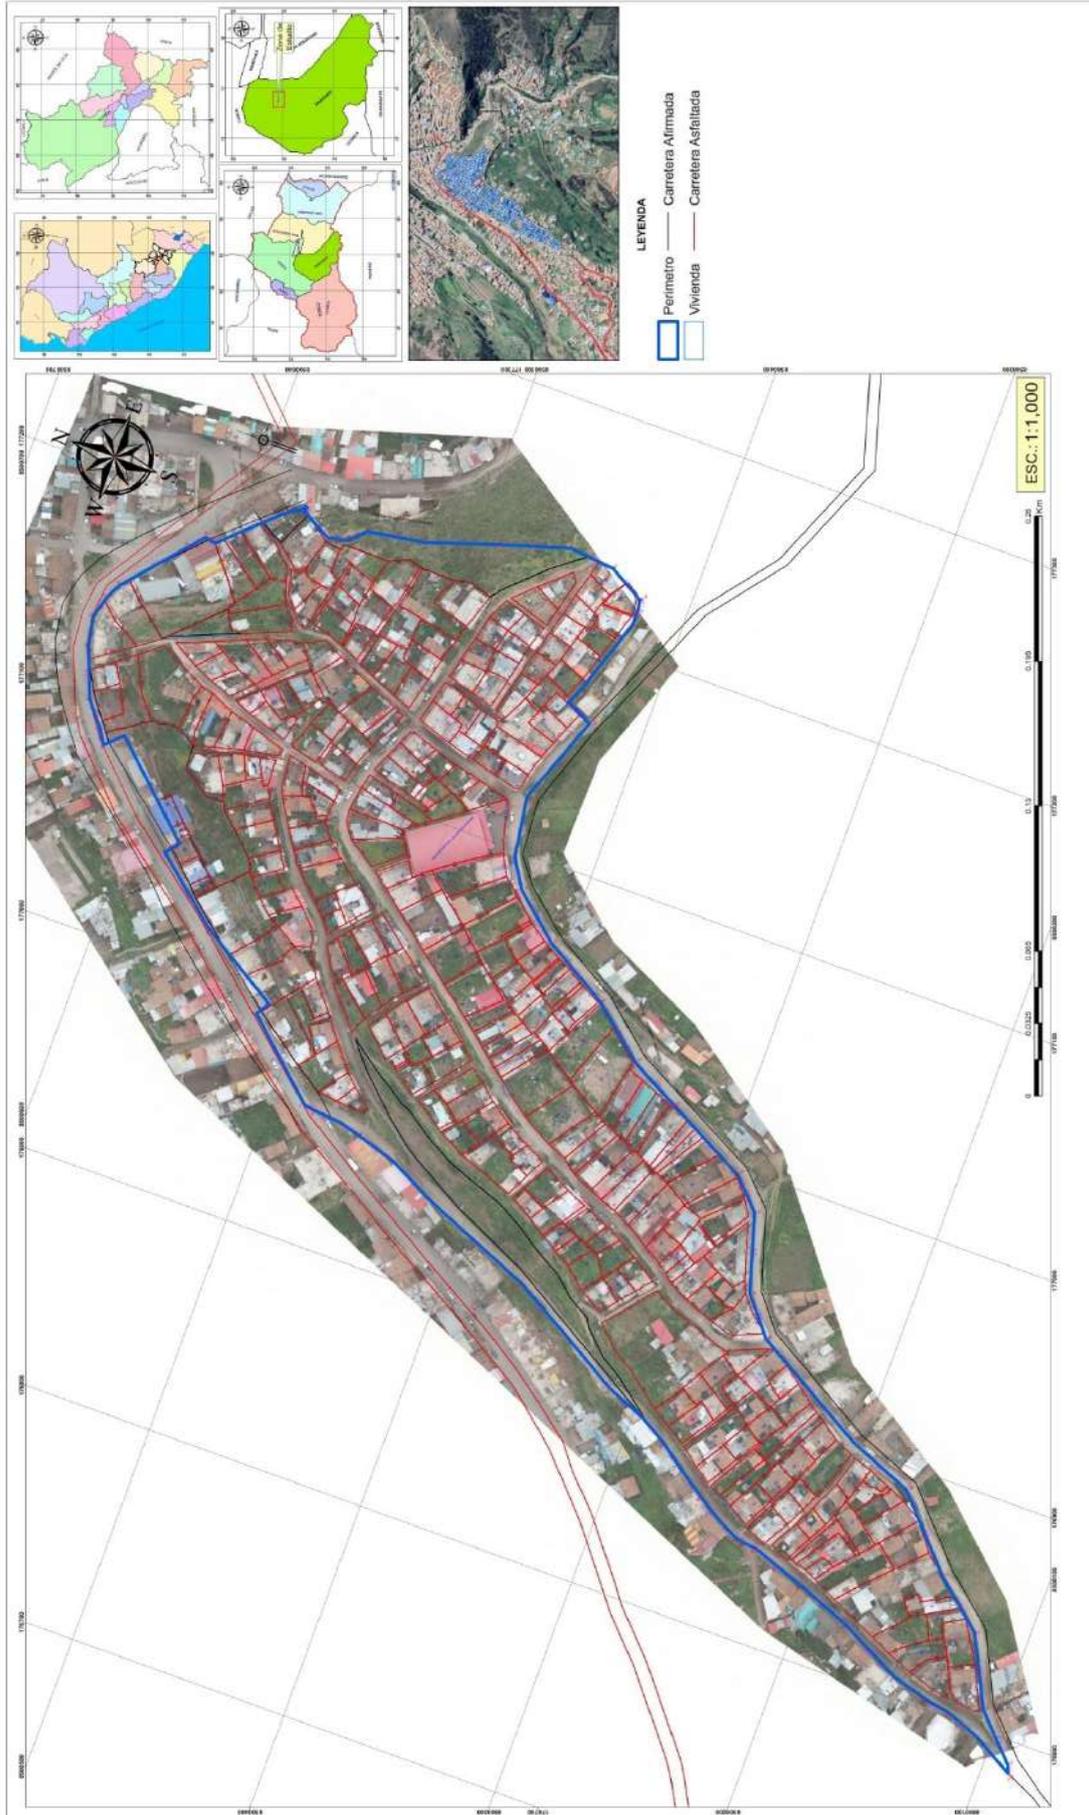
CUSCO EE-09	REGION Cusco	PROVINCIA Cusco	DISTRITO Santiago	SECTOR APV. NUEVO ALTO MIRADOR
PLANO: ELEMENTOS EXPUESTOS				
SECTORE: APV. NUEVO ALTO MIRADOR				
PROYECTO: INFORME DE EVALUACION DEL RIESGO POR EROSION DE LADERAS EN EL SECTOR DEL APV. NUEVO ALTO MIRADOR, DISTRITO DE SANTIAGO, PROVINCIA Y DEPARTAMENTO DEL CUSCO.				
ELABORACION: INGENIEROS CONSULTORES				
MUNICIPALIDAD DISTRITAL DE SANTIAGO				
DEPARTAMENTO: CUSCO	PROVINCIA: CUSCO	DISTRITO: SANTIAGO	SECTOR: APV. NUEVO ALTO MIRADOR

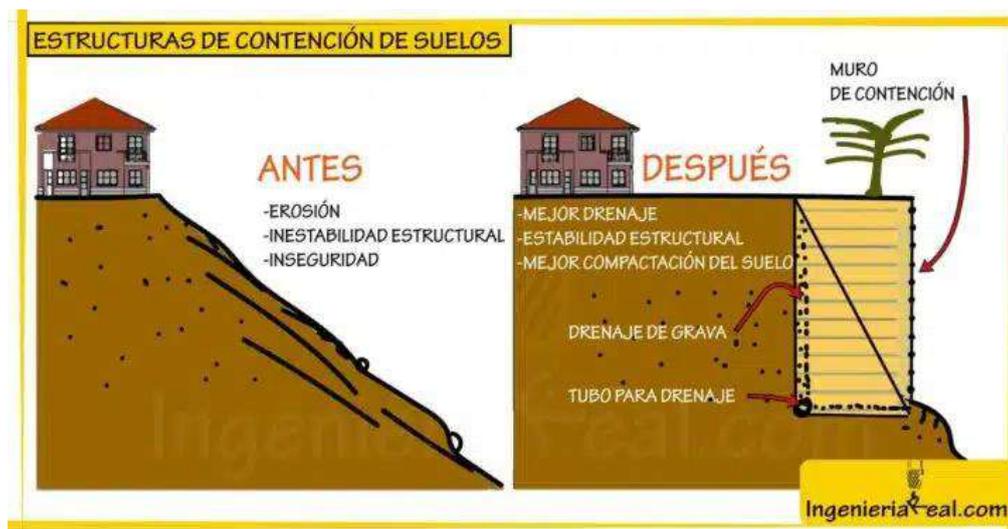
Foto 7: Ilustración de muros de contención aplicables en nuestra área de estudio

Se proyecta la construcción de muros de contención de alturas variables dependiendo de la configuración topográfica, en general las alturas no debieran exceder los 5 m.

El material por utilizar depende del diseño estructural en cada caso, opciones como el concreto armado son aplicables para alturas libres superiores a 3 m, son también factibles muros de contención de gaviones con geometría propia de su diseño estructural y de concreto ciclópeo para alturas menores.
