FICHA TÉCNICA REFERENCIAL DE PUNTO CRÍTICO PARA EL MANTENIMIENTO DE CAUCE, EN EL SECTOR BARRIO SANTA ROSA Y 3 DE OCTUBRE, DISTRITO DE HUARIACA, PROVINCIA DE PASCO, DEPARTAMENTO DE PASCO

FTR-MC-PREV N° 0378-2025-ANA-AAA.H-ALA.ALTO HUALLAGA

PROPUESTA DE LA ACTIVIDAD: LIMPIEZA, DESCOLMATACIÓN PARA EL MANTENIMIENTO DEL CAUCE DE LA QUEBRADA SANTA ROSA, SECTOR BARRIO SANTA ROSA Y 3 DE OCTUBRE, DISTRITO DE HUARIACA, PROVINCIA DE PASCO, DEPARTAMENTO DE PASCO

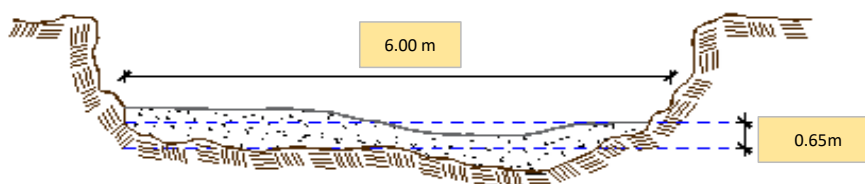
SECCIÓN TÍPICA DEL RÍO A DESCOLMATAR

VISTA DE PERFIL

h media = 0.65 m
B = 6.0 m

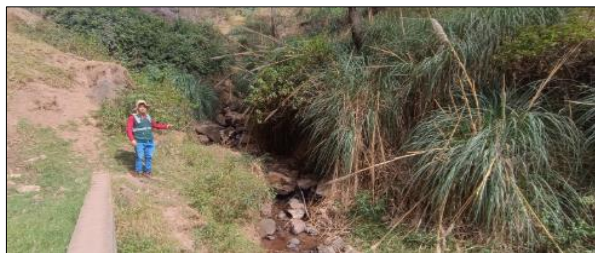
FIGURA N°01: Tramo de la quebrada, que muestra vegetación densa, un talud inestable y parte de una estructura de concreto en la margen.

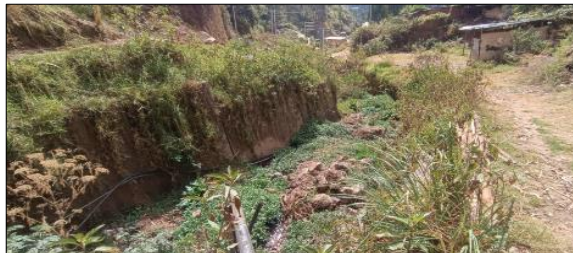
FIGURA N°02: Vista de la quebrada con una margen concreto parcialmente cubierta por vegetación, lo que podría generar una obstrucción y alterar el flujo.

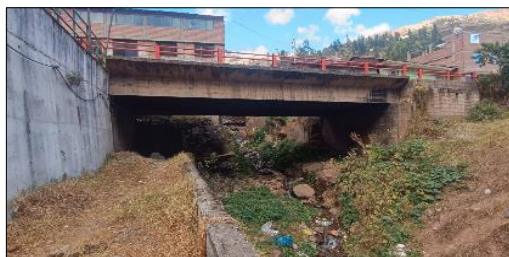
FIGURA N°03: Cauce de la quebrada pasando por debajo de un puente vehicular, con una evidente acumulación de residuos y maleza, lo que reduce la capacidad de desfogue del agua.
