RESOLUCION DIRECTORAL N° 0991-2025-ANA-AAA.CF

ARTÍCULO 1°. – **Aprobar**, el «Estudio de la delimitación de la faja marginal de la quebrada Torihuasi, en el distrito Calango, provincia de Cañete, región Lima».

INFORME TECNICO N° 0066-2025-ANA-AAA.CF/LAAO

ASUNTO : Delimitacion de la faja marginal de la quebrada Torihuasi

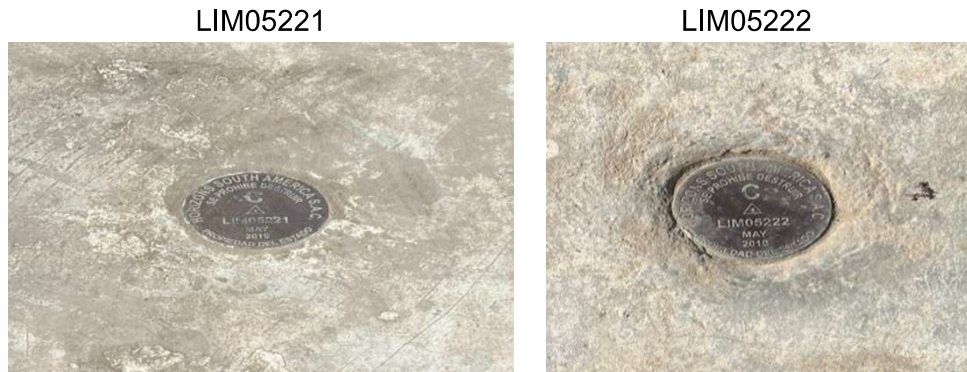
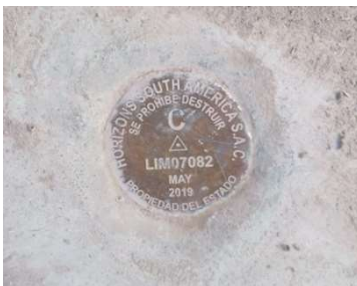
Figura 1: Punto de control de orden “C”.

Dentro de la red primaria está compuesta de tres puntos geodésicos de orden “C”, los cuales han sido certificado por el Instituto Geográfico Nacional (IGN) con el nombre “Horizon South America SA.C” en el mayo de 2019.

Tabla 1. Puntos de control certificado.

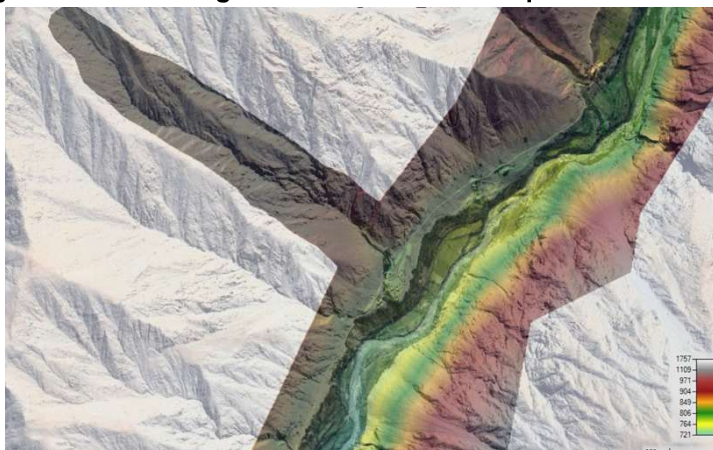
Figura 2: Modelo Digital de Elevación de la quebrada Torihuasi

De acuerdo con el estudio: “Informe de estudio base de modelo hidráulico base del río Mala” proporcionada por la Autoridad Nacional de Infraestructura (ANIN) la topografía base ha sido entregada por la Autoridad para la Reconstrucción con Cambios (Actualmente ANIN) en formato de nivel de puntos, esto como parte de los estudios básicos realizados en los PIP. Esta información fue actualizada y completada a fin de representar adecuadamente las condiciones actuales del terreno tanto para la zona del río Mala y las principales quebradas identificadas.

Esta topografía fue generada en formato ráster en del tipo TIF para luego ser cargado al programa HEC-RAS a una resolución de píxel de 0.5 m x 0.5 m.

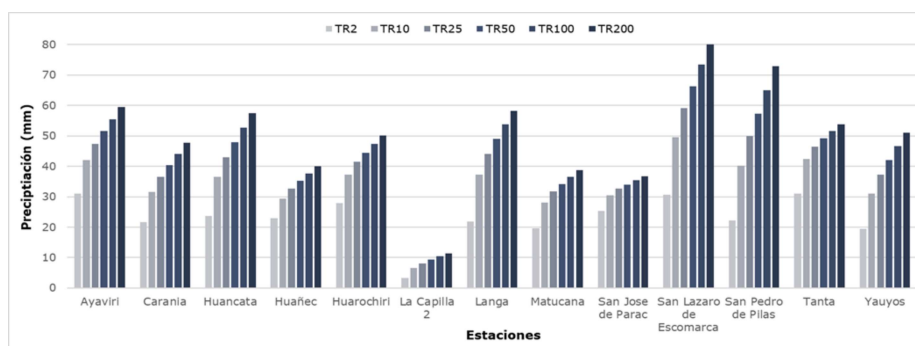
Figura 4: Precipitaciones en diferentes periodos de retorno

Seleccionado para cada estación el modelo probabilístico con mejor ajuste, se determinaron la precipitación máxima en 24 horas, para periodos de retorno de 2, 10, 25, 50, 100 y 200 años, en las 11 estaciones, esto se logró gracias al proceso estadístico de las series de datos realizado con el programa Hyfran que permite obtener los resultados de precipitaciones máximas para diferentes periodos de retorno para cada estación pluviométrica analizada.
