**FICHA TÉCNICA REFERENCIAL DE PUNTO CRÍTICO PARA EL MANTENIMIENTO DE CAUCE, EN EL SECTOR PICHQUILLIN - LA PERLA, DISTRITO DE ATAVILLOS BAJO, PROVINCIA HUARAL, DEPARTAMENTO DE LIMA**

FTR-MC-PREV N° 0327-2025-ANA-AAA.CF-ALA.CHH

**PROPUESTA DE LA ACTIVIDAD:** LIMPIEZA, DESCOLMATACIÓN Y CONFORMACION DE BORDOS CON MATERIAL PROPIO DEL CAUCE DE LA QUEBRADA PICHQUILLIN, EN EL SECTOR PICHQUILLIN - LA PERLA, DISTRITO ATAVILLOS BAJO, PROVINCIA HUARAL, DEPARTAMENTO DE LIMA.

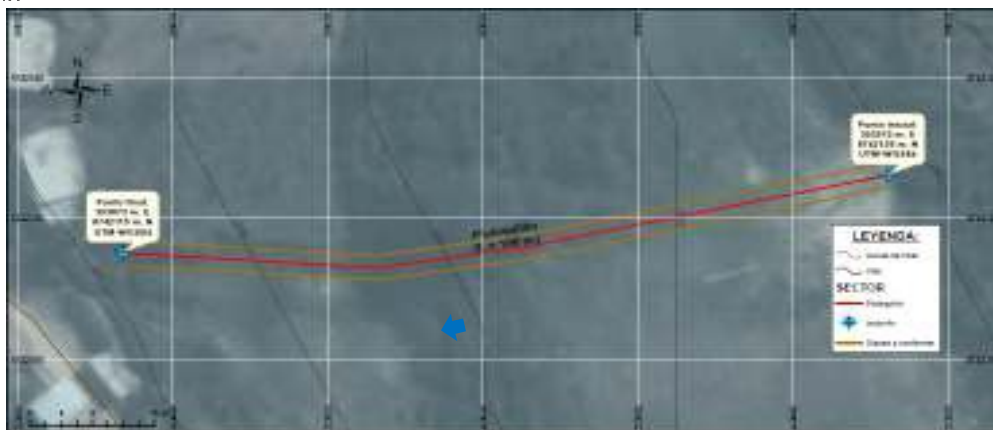
##### VISTA DE PLANTA

##### VISTA DE PERFIL

##### SECCIÓN TÍPICA DEL RÍO A DESCOLMATAR

Tipo	Unidad de medida	Cantidad	Descripción de la propuesta	Observaciones
LIMPIEZA Y DESCOLMATACIÓN	km	0.10	limpieza y descolmatación del cauce de la quebrada	Cauce colmatado
CONFORMACIÓN DE BORDOS CON MATERIAL PROPIO	Km	0.20	conformación de bordos con material propio en ambos márgenes de la quebrada	
ELIMINACIÓN DE MATERIAL EXCEDENTE	m <sup>3</sup>	0.00	eliminación de material excedente

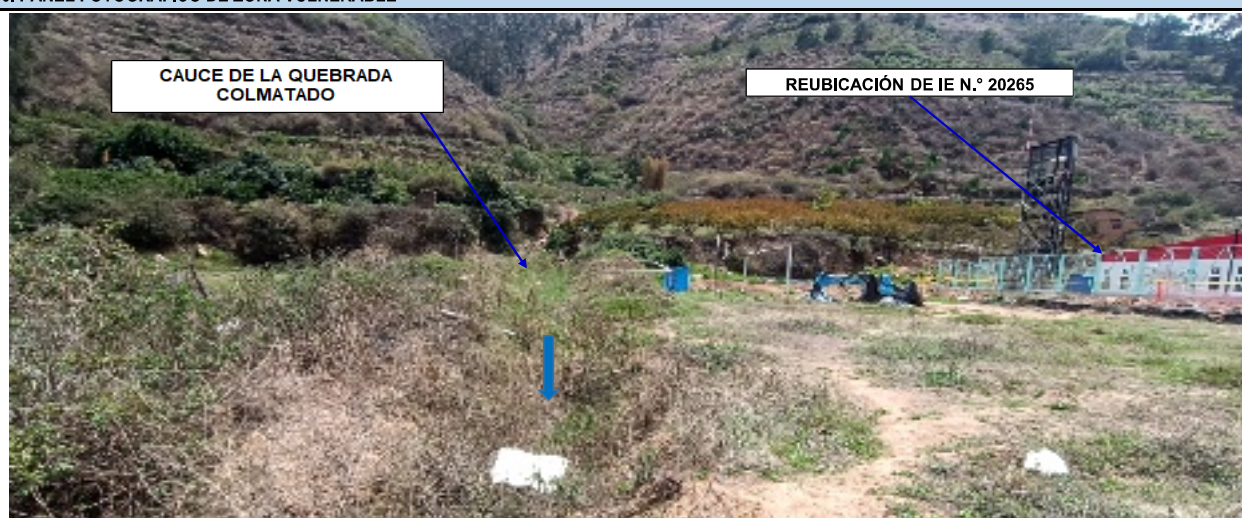
FIGURA N°01: UBICACION DE LA QUEBRADA PICHQUILLIN SE ENCUENTRA COLMATADO A LA ALTURA DEL COLEGIO LOS ATAVILLOS-LA PERLA, DISTRITO DE ATAVILLOS BAJO, PROVINCIA DE HUARAL - LIMA.

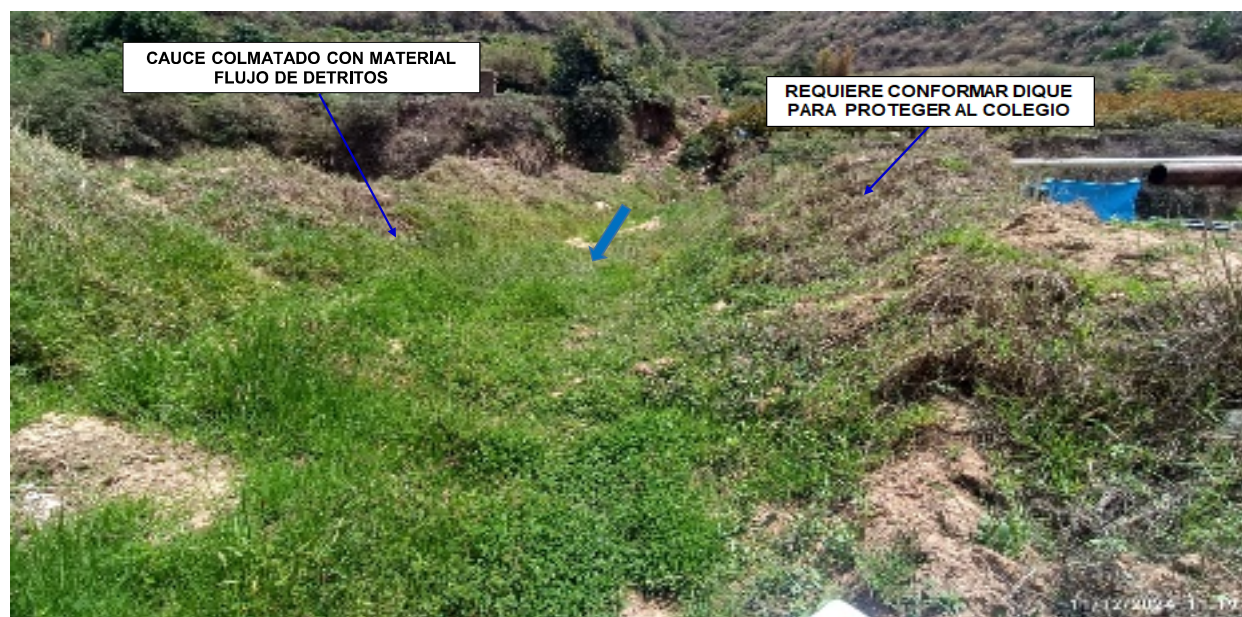
FIGURA N°02: CAUCE COLMATADO CON MATERIAL DE FLUJO DE DETRITOS, PONIENDO EN RIESGO A DESBORDES HACIA AMBOS LADOS QUE AFECTARÍA AREAS DE CULTIVO, VIVIENDA Y EL COLEGIO REUBICADO ANTES MENCIONADO.

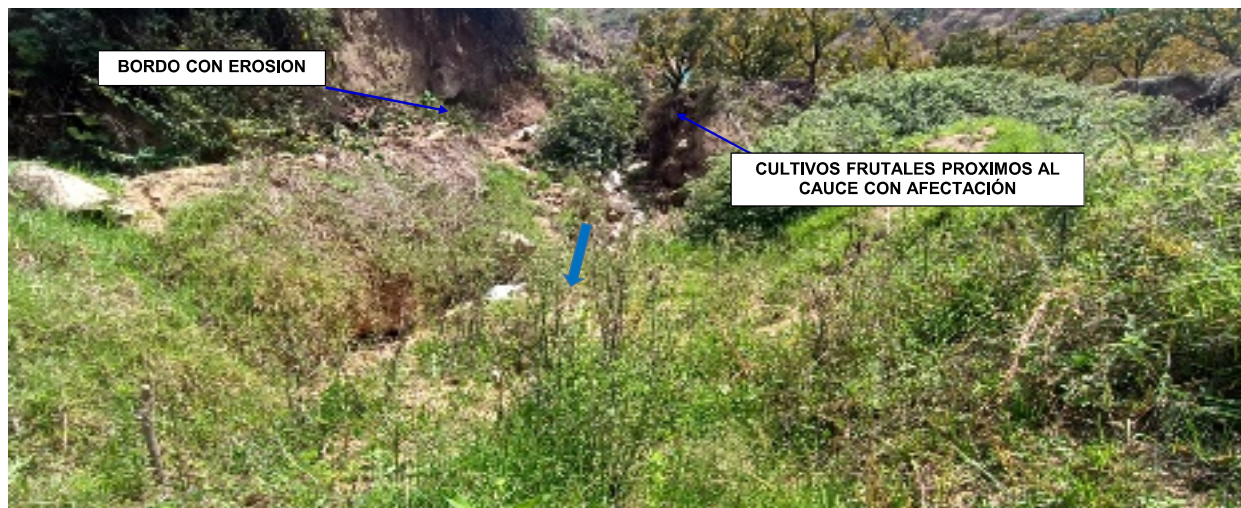
FIGURA N°03: TRAMO DE LA QUEBRADA PICHQUILLIN SE ENCUENTRA COLMATADO CON MATERIAL FLUJO DE DETRITOS HASTA EL NIVEL DE LAS AREAS DE CULTIVO Y AGUAS ABAJO SE ENCUENTRA VIVIENDAS, UNA TROCHA CARROZABLE CON RIESGO A SER AFECTADO POR DESBORDOS.

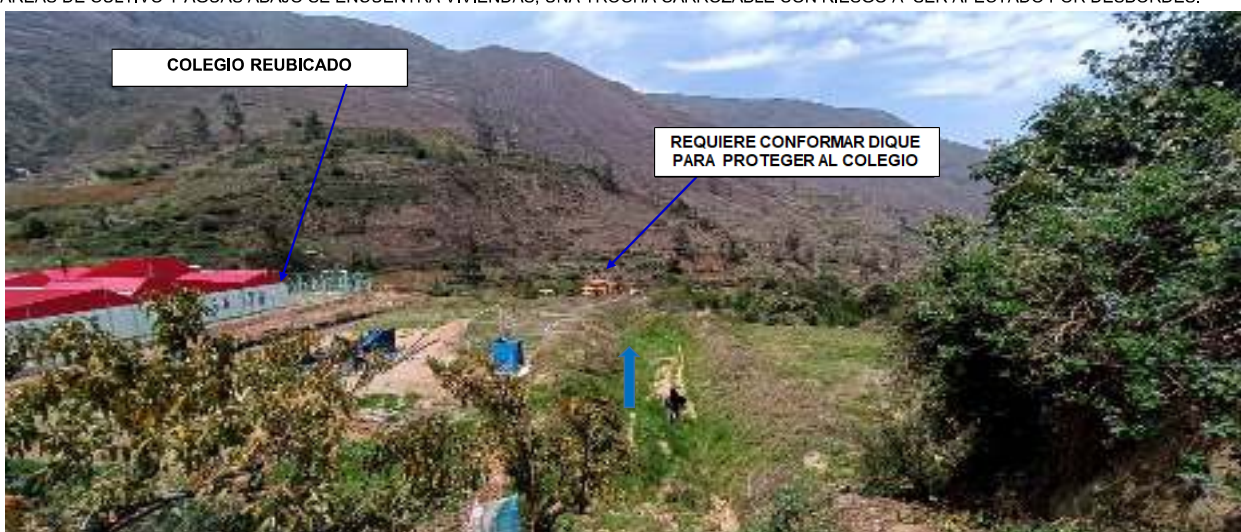
FIGURA N°04: LA SALIDA DE LA QUEBRADA EN AMBAS MARGENES SE ENCUENTRA VIVIENDAS DE LA COMUNIDAD CAMPESINA LA PERLA CHAUPIS, AREAS DE CULTIVO, UN CANAL DE RIEGO Y POSTES DE ALUMBRADO PÚBLICO QUE CORREN EL RIESGO DE SER AFECTADOS EN AVENIDAS.
