# **INFORME DE EVALUACION PARA INSTALACION DEL ALBERGUE TEMPORAL PARA LOS DAMNIFICADOS DE LA LOCALIDAD DE VILLA JUNIN**

**DIRECCION DE PREPARACION - CEPIG  
2015**

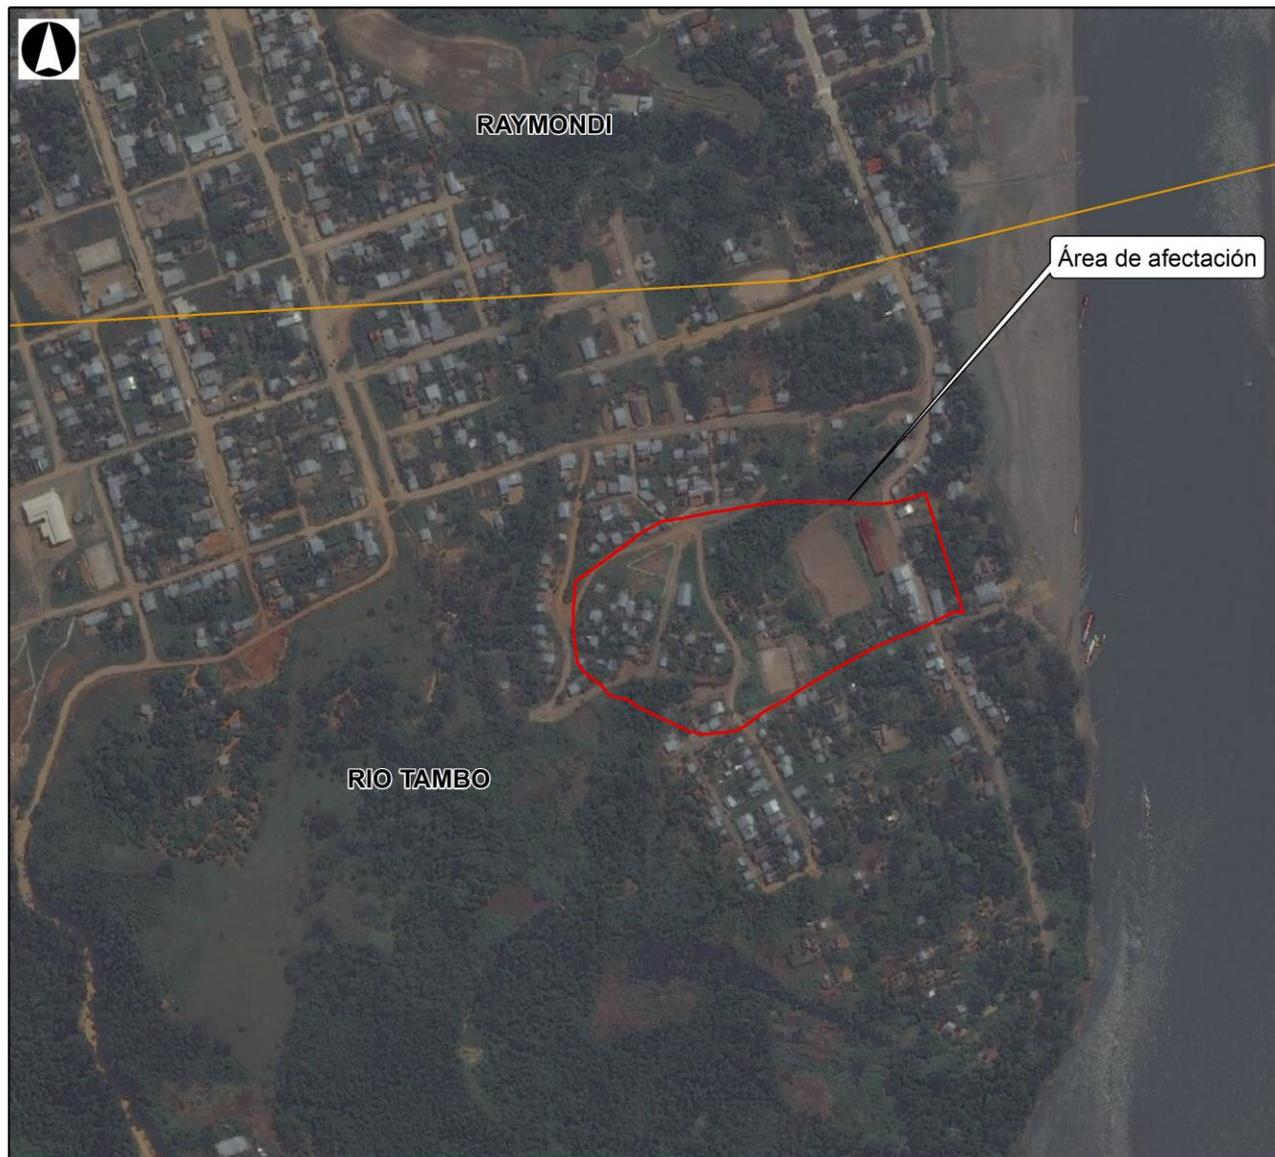
Mapa N° 02  
Se observa el  
área de  
afectación  
está en el  
distrito de Río  
Tambo

Asimismo hay que señalar que se ha suscitado una controversia en la ubicación de las comunidades afectadas, si pertenece al distrito de Río Tambo o al distrito de Raymondi, para efectos de brindar la ayuda final, ya que la ayuda inmediata fue brindada por la Oficina de INDECI de la Municipalidad de Atalaya y posteriormente por la de DDI de Ucayali y Junín.

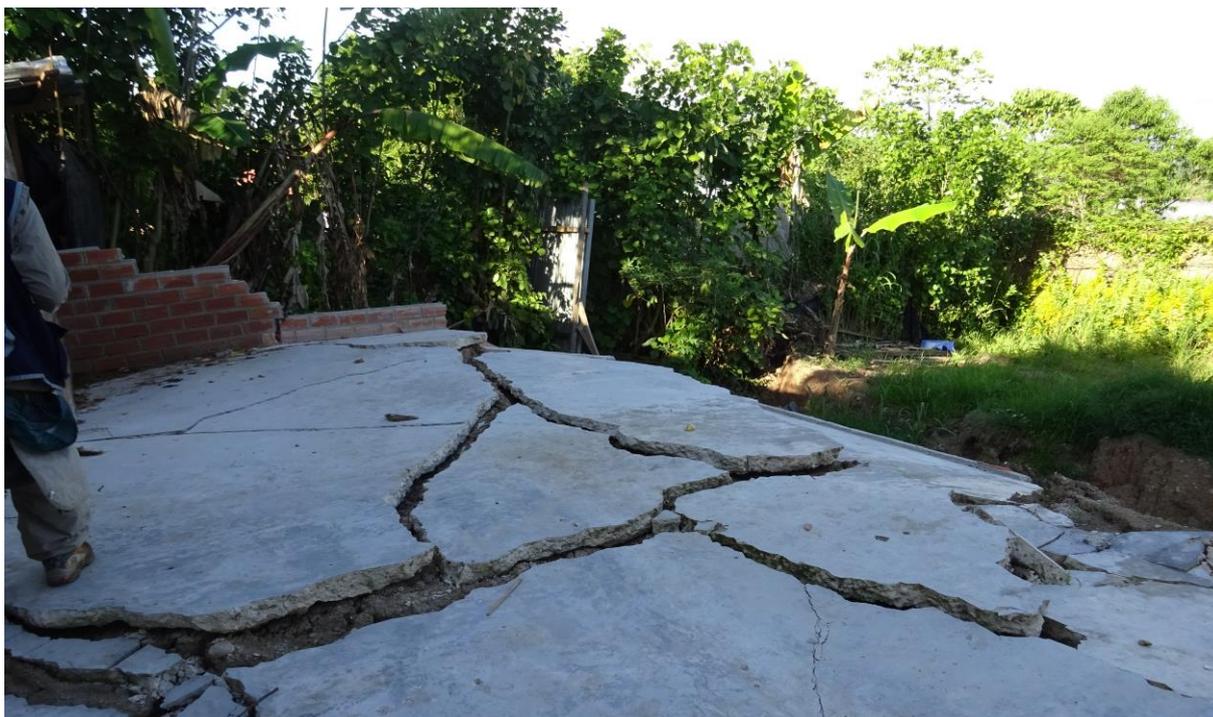
En la foto N° 01 se puede observar una de las primeras viviendas en desplomarse el año 2014, al aparecer las primeras grietas en el piso de las viviendas.

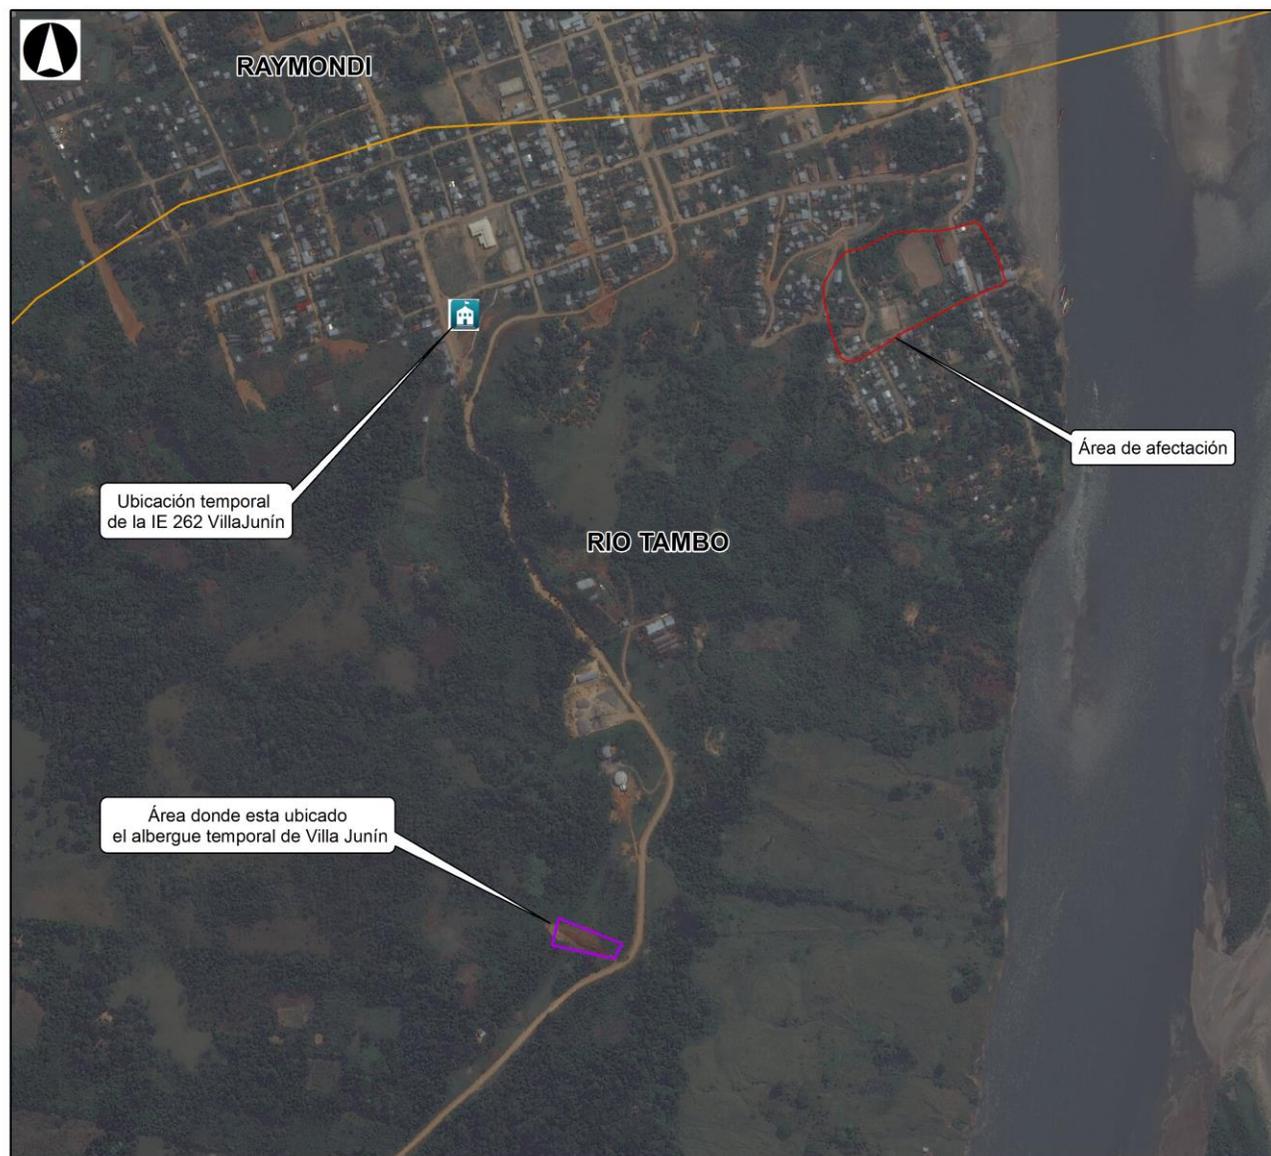
Mapa N° 03  
Ubicación del  
albergue de  
Villa Junín y la  
IE 262 Villa  
Junín

El albergue se encuentra sobre una planicie, cerca al antiguo fundo Pérez en la carretera Puerto Ocopa-Atalaya, en las coordenadas latitud -73.755 y longitud -10.746 con un área aproximada de 450 m<sup>2</sup>, a unos 1.5 km de la zona afectada (Mapa 03). En las inmediaciones del área del albergue se apreció un proceso de erosión en cárcava, que puede controlarse con forestación. De acuerdo a la apreciación del Ing. Segundo Núñez del INGEMMET, no se apreció movimientos en masa que puedan afectar la zona de acogida para el albergue temporal, determinando que es una zona segura (Anexo fotos 01, 02, 03). Asimismo se observó que hay un pilón de agua que no es suficiente para todos los pobladores que se encuentran en el albergue. De acuerdo al señor Jose Luis Novoa Flores, en dicho albergue hay 50 familias de los cuales 49 son varones, 37 mujeres, 47 niños y 50 niñas.

La institución educativa 262 Villa Junín será ubicada a 1 km del albergue, en las inmediaciones del AAHH 8 de Octubre, desde el punto de vista geológico, en el área propuesta no observa posibles procesos de movimiento en masa que lo puedan afectar.

1. Brindar los siguientes servicios:
  - Abastecimiento de servicio de agua.
  - Acondicionar un área para la preparación y consumo de los alimentos.
  - Instalar letrinas.
  - Instalar la institución educativa.

- Brindar servicio de eliminación de residuos sólidos.
- Brindar asistencia médica para evitar enfermedades estomacales sobre todo en los menores de edad.
- Fumigar la zona para evitar enfermedades por los mosquitos o zancudos.

2. Realizar una forestación en las zonas aledañas para:

- Controlar el proceso de erosión de la cárcava.
- Aumentan la calidad paisajística de la zona.
- Los árboles disminuyen el impacto de las gotas de lluvia sobre el suelo.
- Atenuar la sedimentación de los embalses, producto del fenómeno de arrastre del suelo por parte de la lluvia.

3. Realizar un sistema de drenaje pluvial para:

- Disminuir los daños que las aguas de lluvia pueden ocasionar a los pobladores.
- Permite el apropiado tráfico de personas y vehículos durante la ocurrencia de las lluvias.

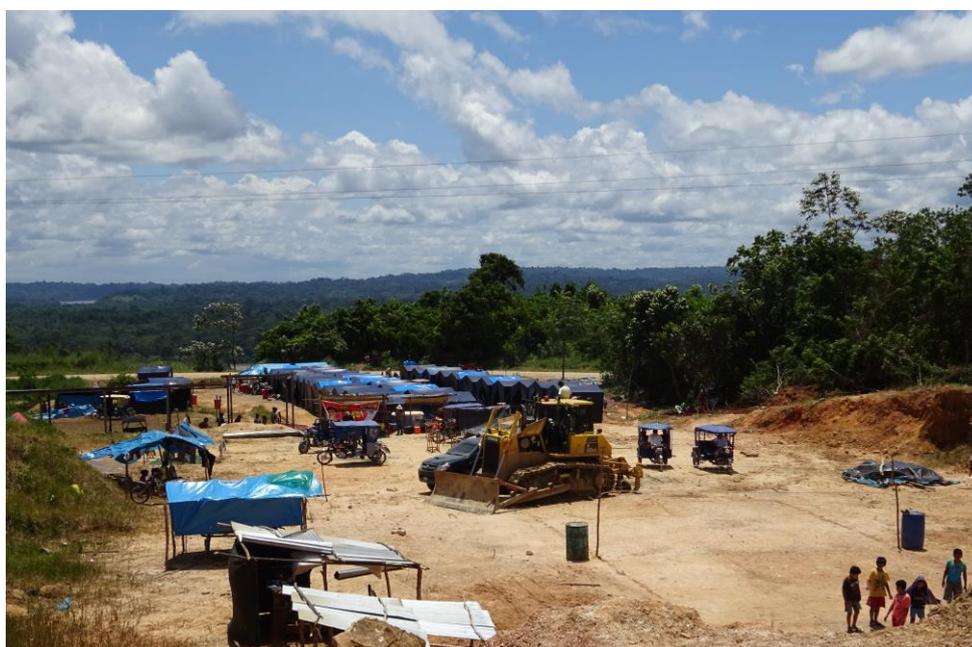
Foto N° 02 Distribución de los pobladores en el albergue temporal de Villa Junín

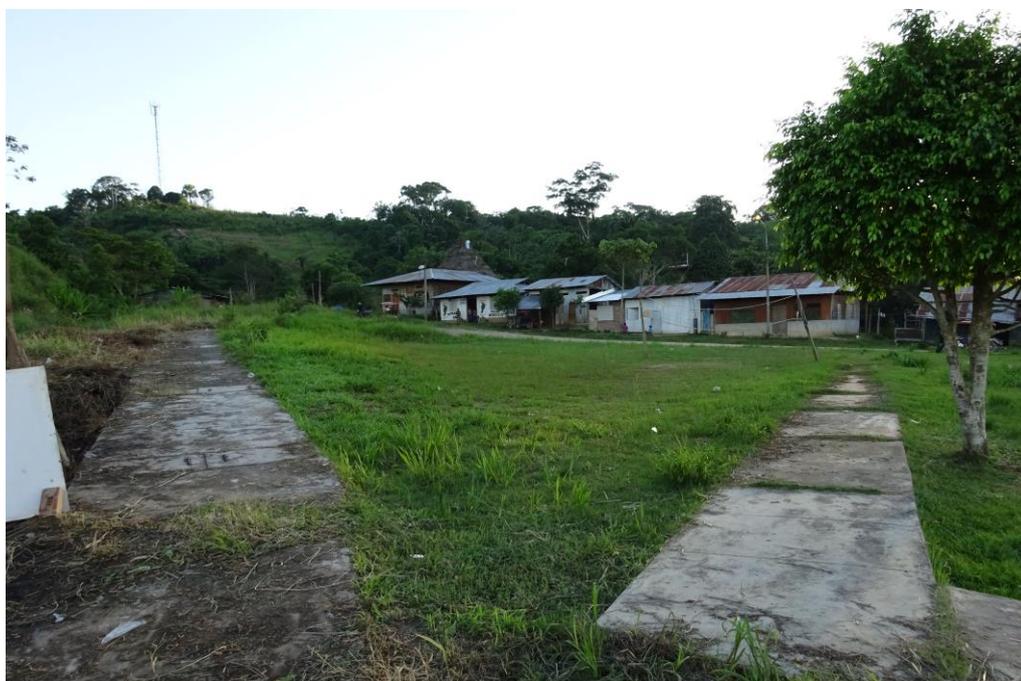
Foto N° 04 Área propuesta para ubicar la IE 262 Villa Junín

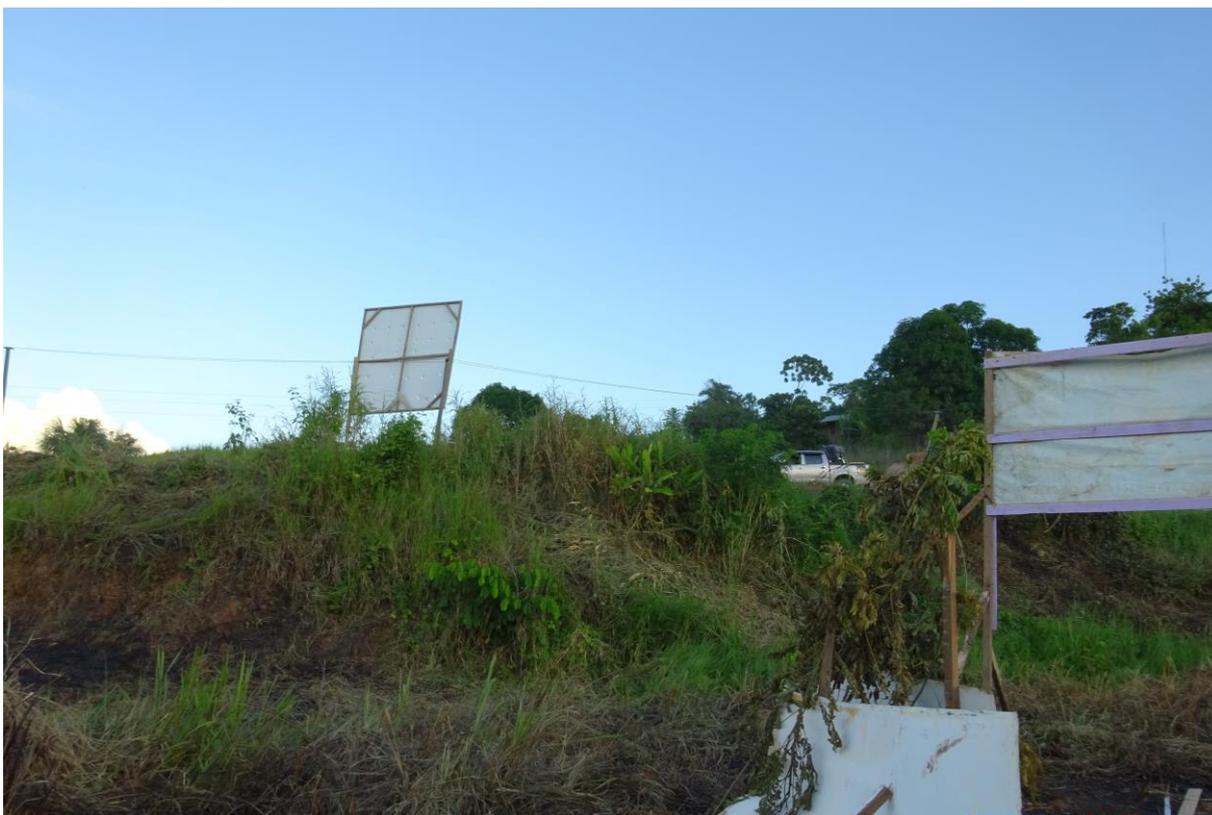
Por la parte alta del colegio pasa la carretera por la cual los alumnos se desplazaran para llegar desde la zona del albergue (Anexo fotos 04 y 05).

Foto N° 05 Área propuesta para ubicar la IE 262 Villa Junín se observa la carreta en la parte de arriba

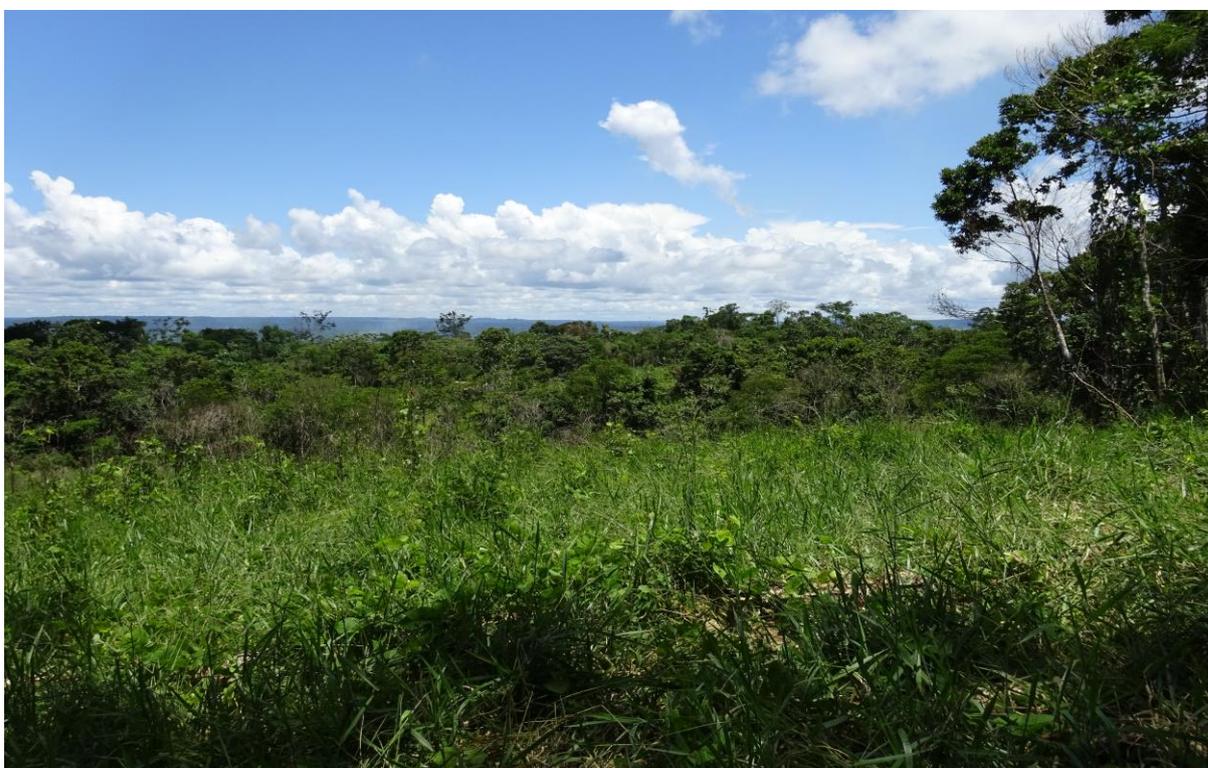
Esta zona comprende un área aproximada de 8 hectáreas, se encuentra sobre una lomada, disectada por una quebrada.

Foto N° 06 Zona 01 propuesta para reubicar a la población de Villa Junín

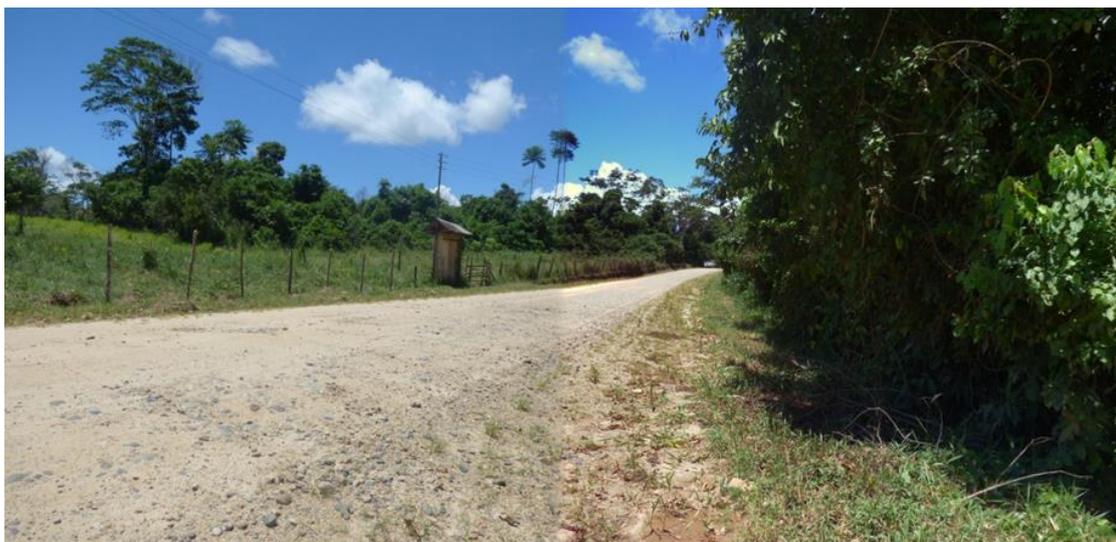
Esta zona comprende un área aproximada de 6 hectáreas, se encuentra sobre una lomada en la vía Puerto Ocopa-Atalaya.

Foto N° 07 Zona 02 propuesta para el reasentamiento definitivo a la población de Villa Junín

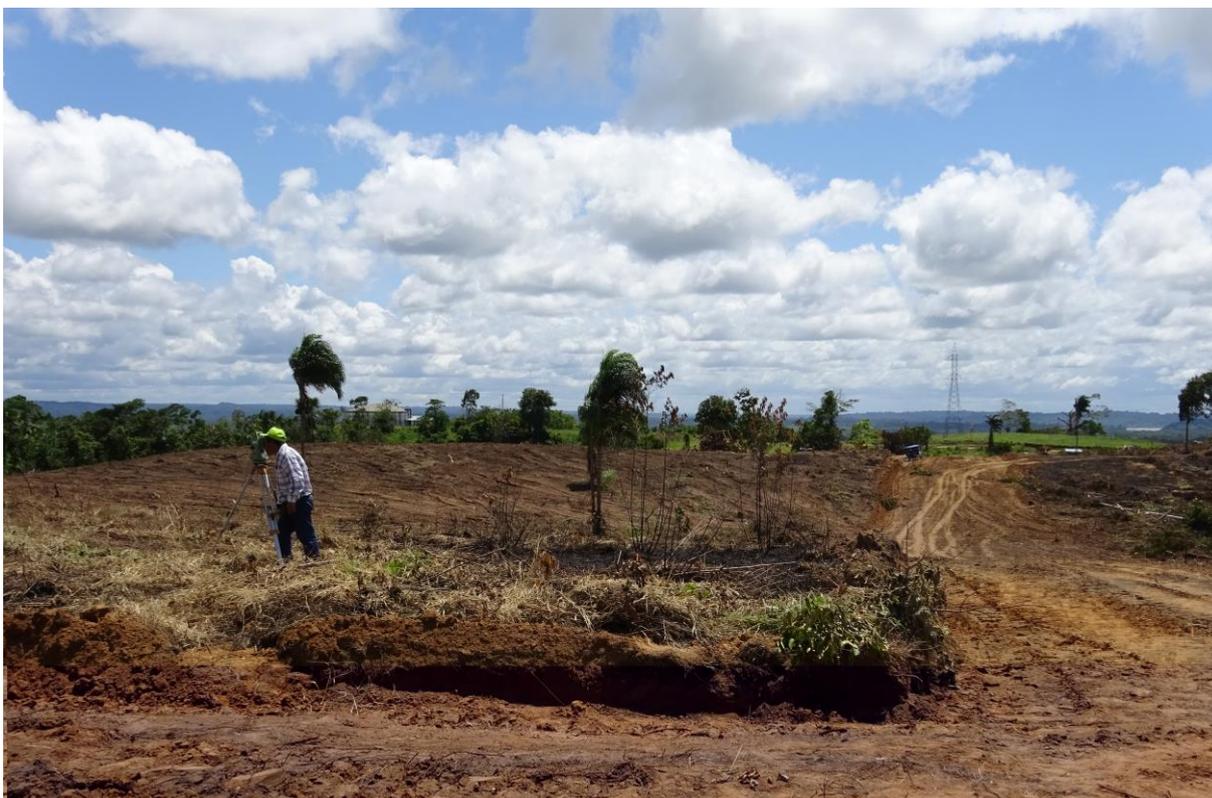
Esta zona comprende un área de 10,000 m<sup>2</sup> aproximadamente. Se ubica sobre una zona conformada por una terraza media.

Foto N° 08 Área propuesta para el reasentamiento definitivo la localidad de Fortaleza Ucayalina
