ESTIMACIÓN DEL ESCENARIO DE RIESGO POR SISMOS DEL DISTRITO DE CABANA CONDE Y EL ANEXO DE PINCHOLLO, PARA IMPLEMENTAR MEDIDAS DE PREPARACIÓN EN LA GESTIÓN DE RIESGOS DE DESASTRES

MARZO 2015

INSTITUTO NACIONAL DE DEFENSA CIVIL (INDECI)

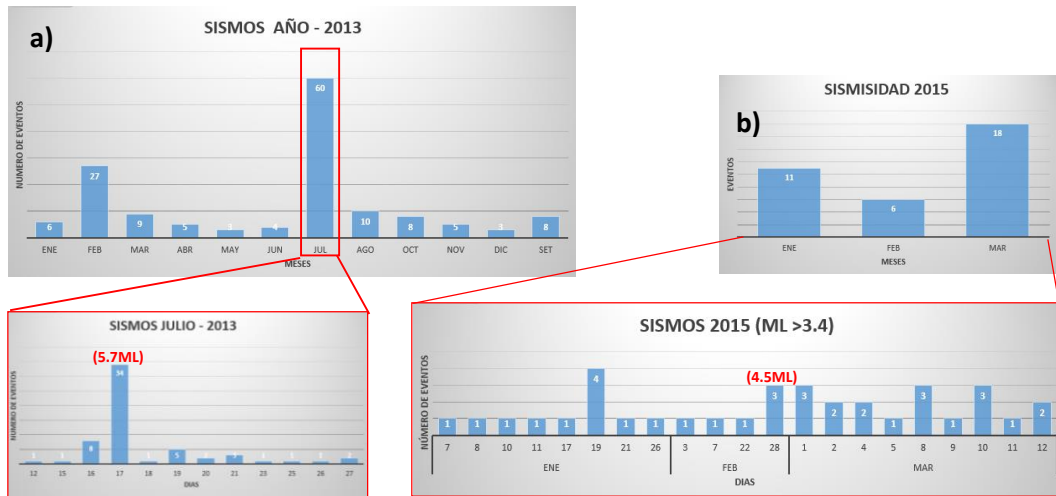
La **Figura 10**, muestra la frecuencia de sismicidad en torno a la fecha del sismo más grande registrado a lo largo de la falla Huambo – Cabanaconde (17/07/13), tomando como fuente la base de datos del IGP. Así mismo, la evolución de la sismicidad en los dos primeros meses del 2015. En el año 2013, podemos observar un incremento de la sismicidad previa y posterior a la ocurrencia del sismo de mayor magnitud, correspondiente a los sismos precursores y réplicas. Asimismo, en lo que va del año 2015, podemos observar una recurrencia e incremento de sismicidad en el último mes; por lo cual, no se puede descartar la posibilidad de la ocurrencia de un sismo de mayor similar o mayor magnitud al ocurrido el pasado 28 de febrero del presente.

Figura 10: a) Frecuencia de sismos durante el 2013 y b) Frecuencia de sismos durante el 2015 de acuerdo al Catálogo de sismos sentidos del IGP.

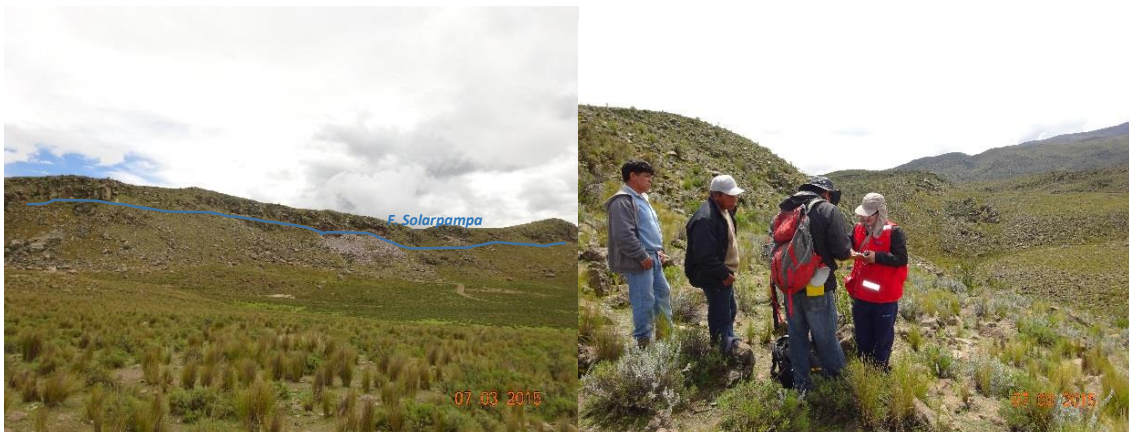
Figura 11: Evaluación a lo largo de la falla principal del sistema Huambo – Cabanaconde (INGEMMET, IGP y representantes de la municipalidad de Cabanaconde).

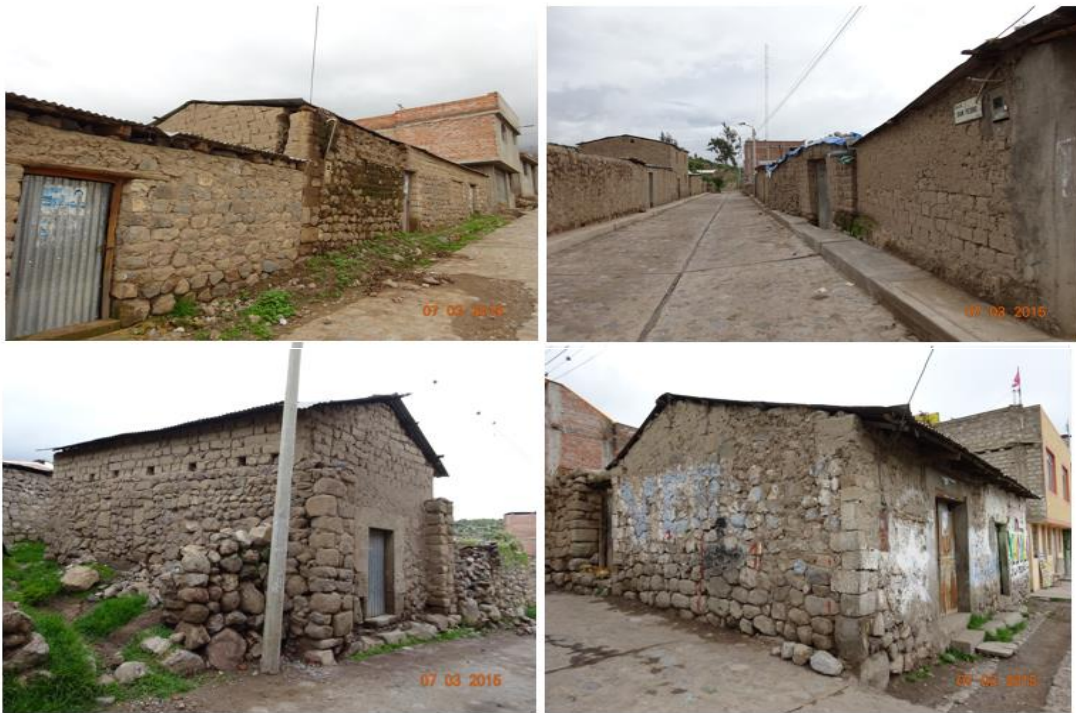
Figura 12: Fotografía de típicas viviendas del distrito de Cabanaconde. En su mayoría presentan erosión del mortero y fisuras que pueden ser reparadas y/o reforzadas.

problema radica en la mala técnica constructiva que utilizan y sobre todo en el escaso mantenimiento y/o reforzamiento que requieren debido a la erosión producto de las condiciones meteorológicas de la zona.

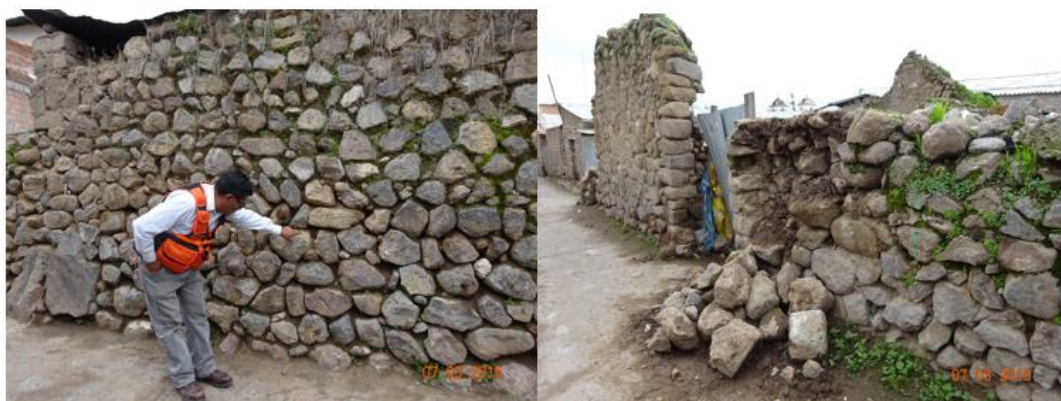
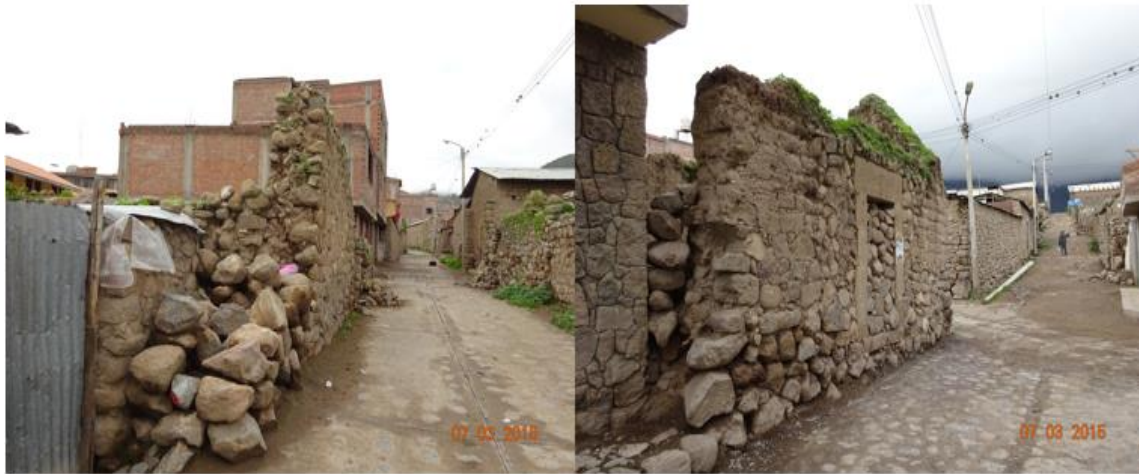
Asimismo, se ha observado fisuras y agrietamientos verticales, separación entre adobe y adobe y grietas en las esquinas. Estas características descritas, son frecuentes en las viviendas de adobe y piedra, por lo cual ante un evento sísmico, incluso de moderada magnitud, podría acelerar el proceso de deterioro y en algunos casos condicionar el colapso parcial de las viviendas. A pesar de estas características se ha observado que muchas de ellas únicamente requieren mantenimiento, reparación y/o reforzamiento. Sin embargo, es evidente el escaso conocimiento de técnicas constructivas de la población de Cabanaconde. En este sentido, es importante impulsar programas de capacitación en técnicas constructivas a fin de que la población de Cabanaconde realice la mejora de sus viviendas y/o inicie la construcción de viviendas nuevas teniendo en cuenta técnicas de construcción que garanticen la seguridad de los que la habitan y sean más resistentes ante la ocurrencia de sismos de magnitud moderada que son recurrente en esta zona. En cuanto a las viviendas de concreto no se ha encontrado fisuras o agrietamientos importantes a consecuencia de los sismos ocurridos en los últimos días.

Figura 13: Fotografía de viviendas hechas de piedra con mortero, cuya precariedad las predispone al colapso ante un leve movimiento como el generado por el pasado sismo del 28 de febrero del presente.

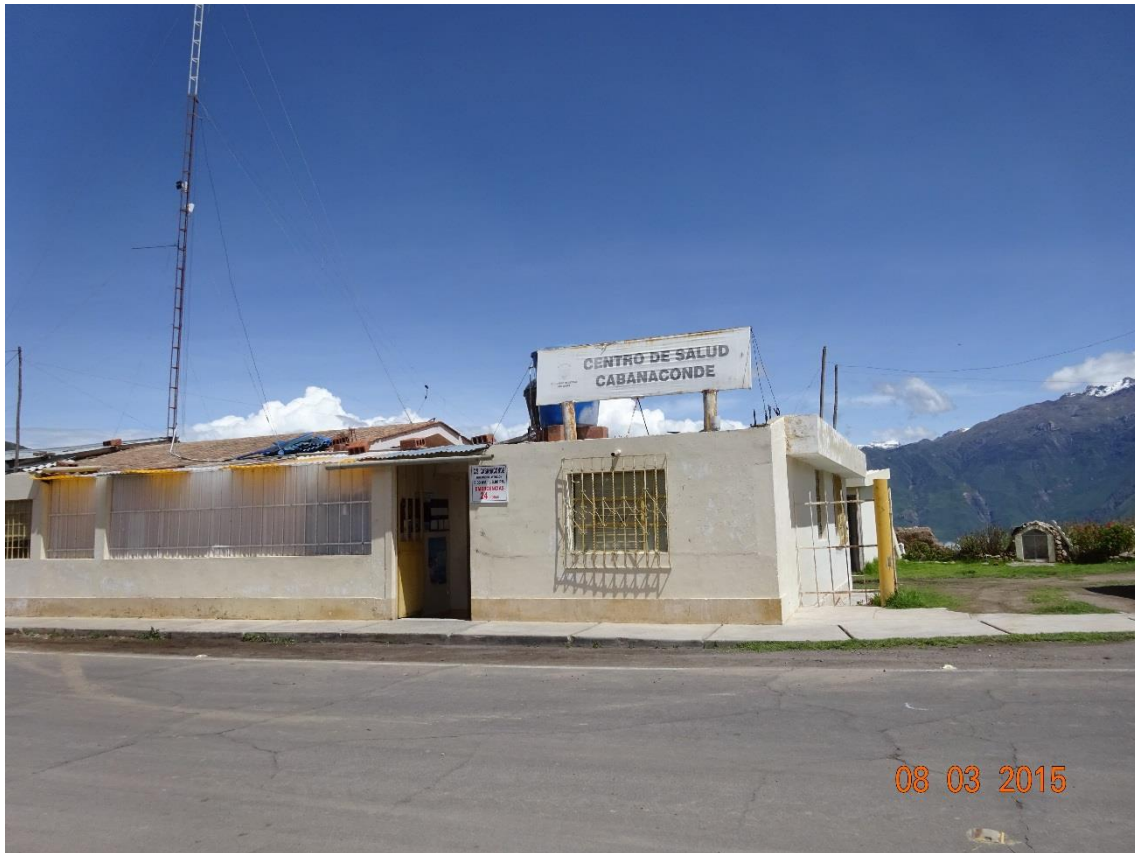
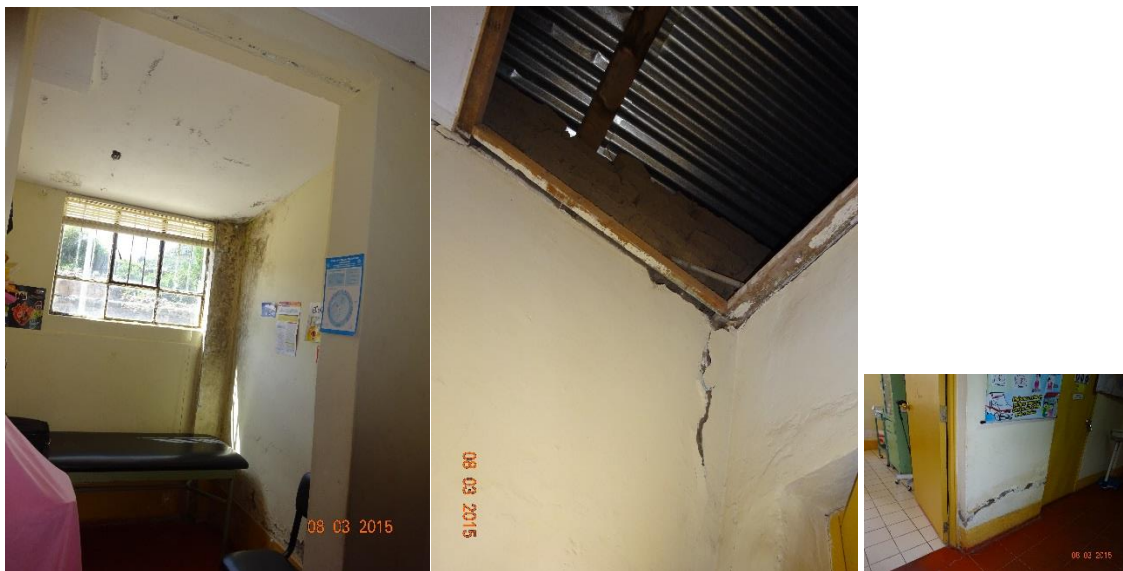
Figura 24: Daños estructurales que presenta el Centro de salud Cabanaconde (categoría 1-3).

El distrito de Cabanaconde cuenta con un centro de salud categoría 1-3, cuyo profesional atiende a la población de Tapay, Choco, Huambo y Pinchollo. Cuenta con un total de 18 profesionales que se turnan durante el mes con un promedio de atención entre 25 y 30 personas por día. De la evaluación se ha podido observar una serie de fisuras, grietas y filtraciones de agua en algunas zonas del centro de salud, especialmente en los ambientes construido con adobe (Figuras 23 y 24). Ante esta situación, es urgente tomar medidas de prevención

para reducir el riesgo de colapso de esta estructura. Más aún, teniendo en cuenta que es un elemento vital para la atención de la población ante cualquier emergencia.

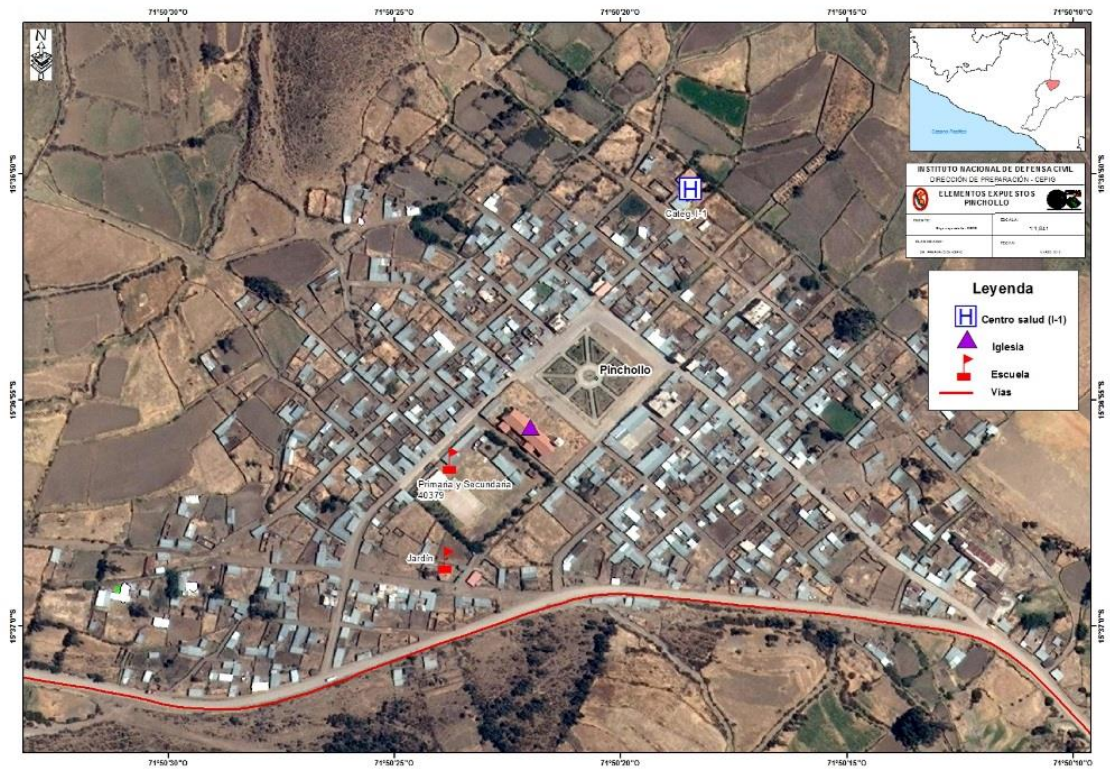
Figura 34: Mapa de ubicación de los elementos expuestos, en el anexo de Pinchollo.

El anexo de Pinchollo únicamente cuenta con un centro educativo de nivel primario y secundario, un Jardín y un centro de salud nivel I-1. De estos elementos, el que está con mayor exposición es el centro de salud, por ubicarse en una zona de pendiente moderada, expuesta a la inundación producto de las lluvias intensas características de la zona (Figura 34 y 35).

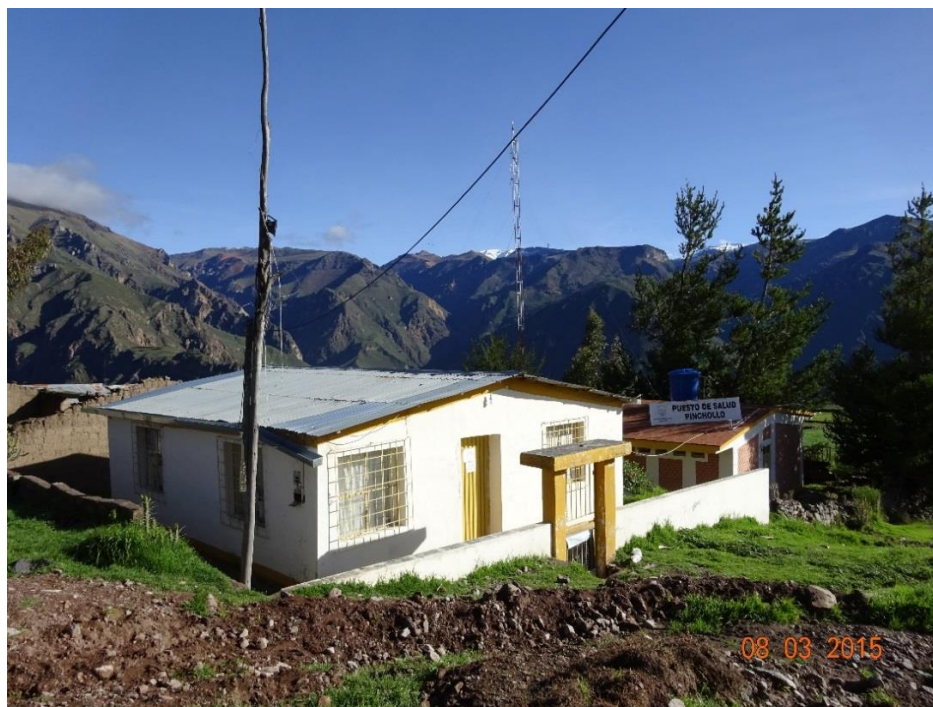
Figura 35: Establecimiento de salud en el anexo de Pinchollo, ubicado en zona de pendiente moderada y expuesto a inundaciones producto de las lluvias intensas.

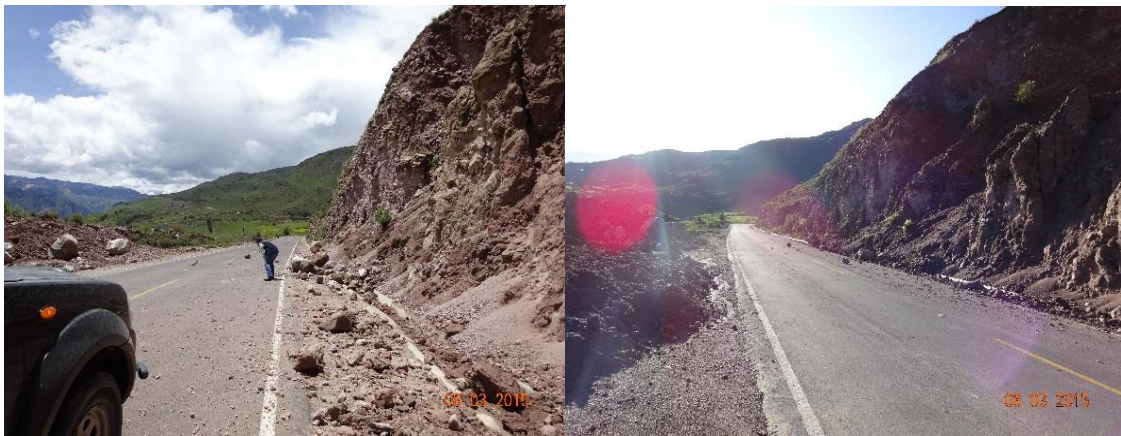
Posterior a la ocurrencia de eventos sísmico, las vías de acceso entre Chivay y Cabanaconde con frecuencia sufren la interrupción debido a al derrumbe o deslizamientos de tierra y roca. La **Figura 36**, muestra los cortes con alta pendiente, que con frecuencia interrumpen el acceso a esta zona. Una característica importante es la presencia de roca fracturada que condiciona el desprendimiento y colapso ante la ocurrencia de movimiento sísmico.

Figura 36: Vías de acceso entre Pinchollo y Cabanaconde afectadas por el derrumbe de roca y piedra producto del movimiento sísmico y lluvias intensas.

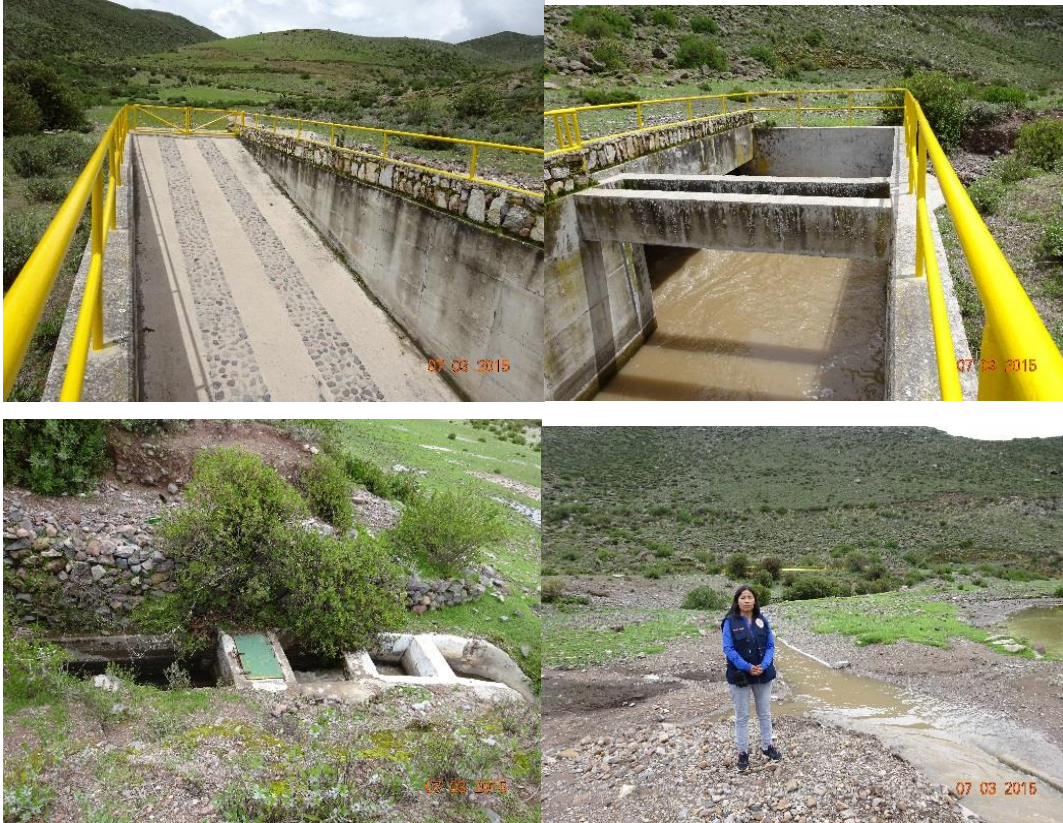
Otra infraestructura que se debe tomar en cuenta es el canal de Majes, cuyo recorrido dentro de la provincia de Caylloma, zona de fallas activas, hace suponer que pueda ser afectado por los desplazamientos producto de un sismo de mayor magnitud. La **Figura 37**, muestra la cámara de sedimentación del canal, en el tramo cercano a la carretera que conduce a Castropampa.

Figura 37: Cámara de sedimentación del canal principal de Majes y canal secundario de Cabanaconde.

- ✓ El gobierno regional de Arequipa, deberá coordinar con AUTODEMA la evaluación estructural del canal de regadío que cruza el sistema de fallas Huambo - Cabanaconde, con la finalidad de prevenir daños con los consiguientes efectos sobre la agricultura.
