**INFORME DE EVALUACIÓN DE RIESGO ORIGINADO POR  
SISMO EN EL CERCADO MONUMENTAL, DISTRITO DE  
MOQUEGUA, PROVINCIA DE MARISCAL NIETO,  
DEPARTAMENTO DE MOQUEGUA.**

**PROYECTO: "MEJORAMIENTO DEL SERVICIO DE INFORMACIÓN PARA LA GESTIÓN DEL RIESGO DE DESASTRES, EN LA PROVINCIA DE MARISCAL NIETO, GENERAL SANCHEZ CERRO E ILO DEL DEPARTAMENTO DE MOQUEGUA".**

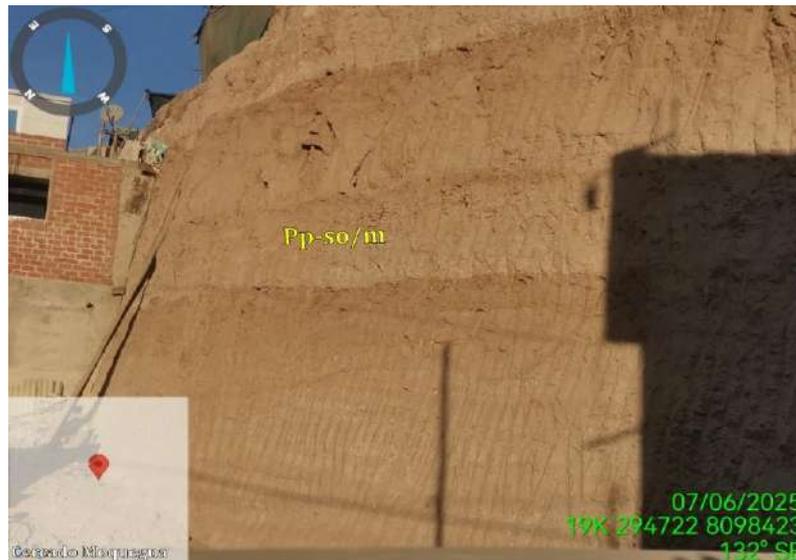
**Figura 5: Formación Sotillo medio en la zona de estudio**

**Nota:** La formación sotillo medio está constituido por estratos de areniscas en estratos horizontales a sub-horizontales - corte de talud presente en la Av. Andrés Avelino Cáceres, sobre la colina se encuentran construcciones de viviendas de 2 a 3 pisos.

Esta unidad litológica corresponde a la era Cenozoico del sistema Paleógeno de la serie Paleoceno, esta unidad geológica de Formación Sotillo medio se caracteriza por presentar interestratificación de limolitas y areniscas rojizas, en la zona de estudio se observa potencias de hasta 20m, con litología compactos y en otros casos con moderada fractura. Por su abundante contenido de limo (baja cohesión y altamente permeable) al entrar en contacto con el agua se disgregan; en la zona es conocido por "moromoro" por sus características distintivas, así mismo en la zona de estudio se puede observar estos afloramientos en zona limítrofe entre el Cercado de Moquegua y San Francisco, en la zona de la Compañía de Bomberos en el Cercado próximo a la Av. Andrés Avelino Cáceres

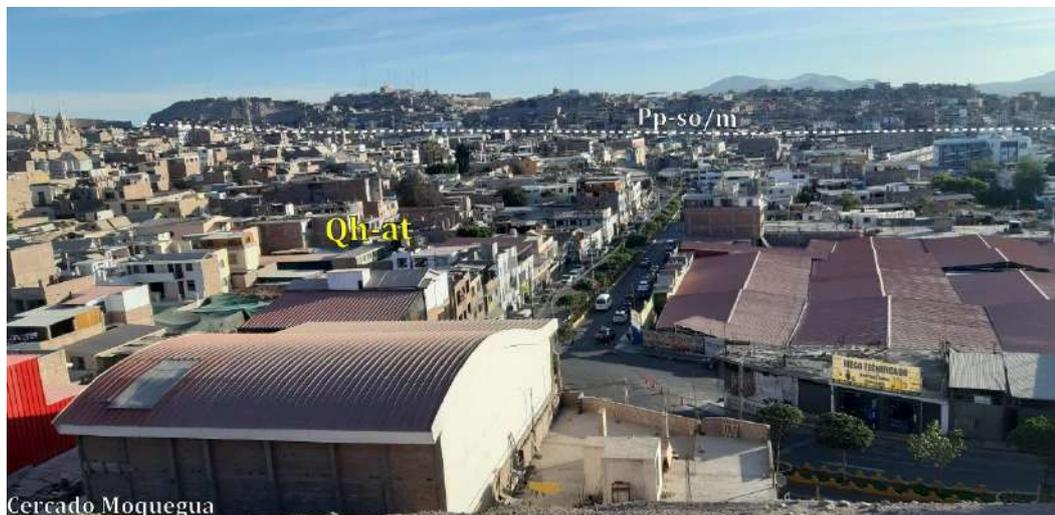
**Figura 6: Depósito Aluvio torrencial en la zona de estudio**

**Nota:** Estas Zonas de aluvio-torrenciales se encuentran urbanizadas

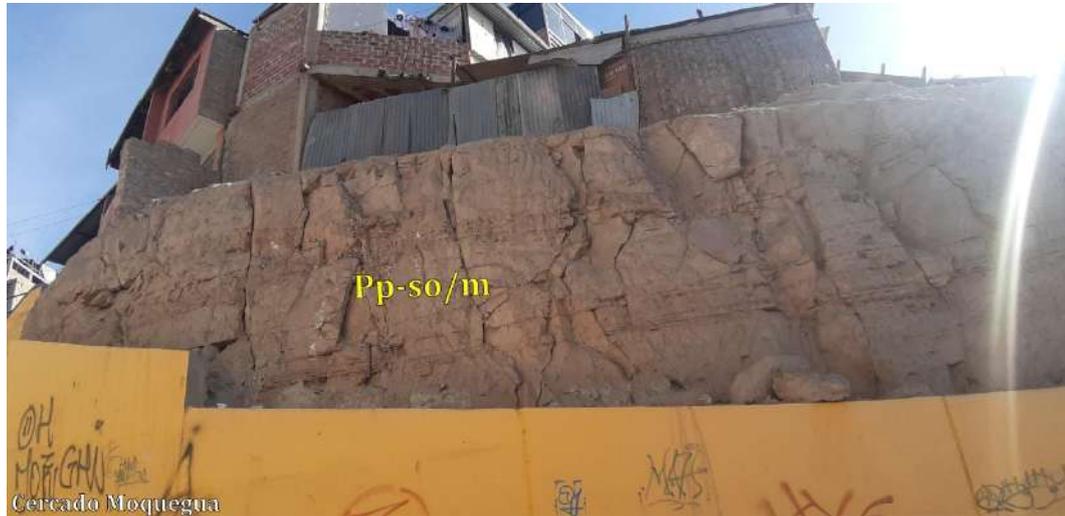
**Figura 7: Formación Sotillo medio 1 en la zona de estudio**

**Nota:** José Olaya y Jr. Huancavelica, se observa deformaciones y agrietamiento de la formación Sotillo medio 1, lo cual eleva su nivel de peligrosidad de la zona

Con relación al anterior literal descrito, conforma la misma unidad litológica del cenozoico del sistema paleógeno de la serie del paleoceno, con interestratificación de limolitas y areniscas rojizas; las razones para su subdivisión obedecen a que en esta zona se observa corte de talud, pero intensamente fracturado, considerando que su naturaleza es de abundante contenido de limo (altamente permeable) al entrar en

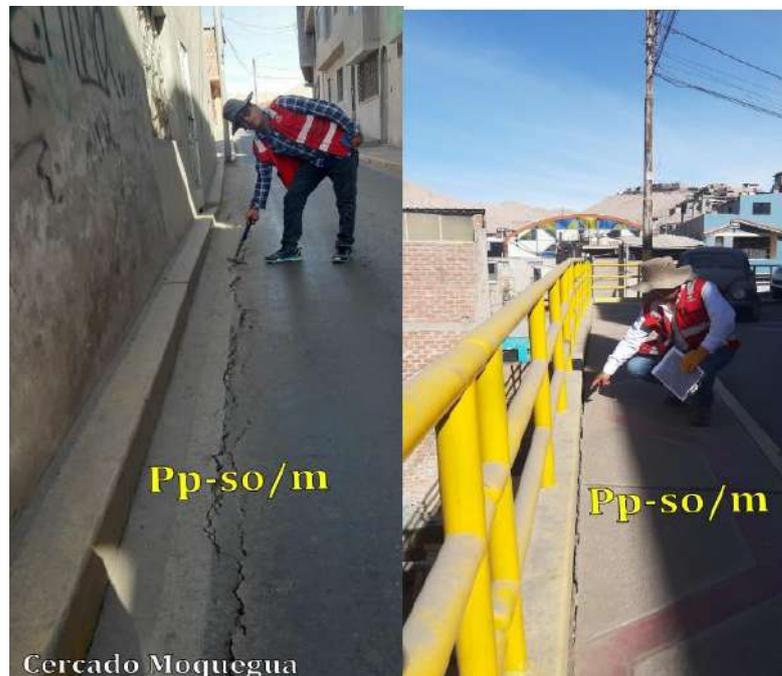
**Figura 8: Vías e infraestructura de la formación Sotillo medio 1 en la zona de estudio**

**Nota:** José Olaya y Jr. Huancavelica, donde las fisuras que se observan es producto de corte de talud en ladera de la colina. A continuación, se muestra la litoestatigrafía de las formaciones geológicas en el área de trabajo

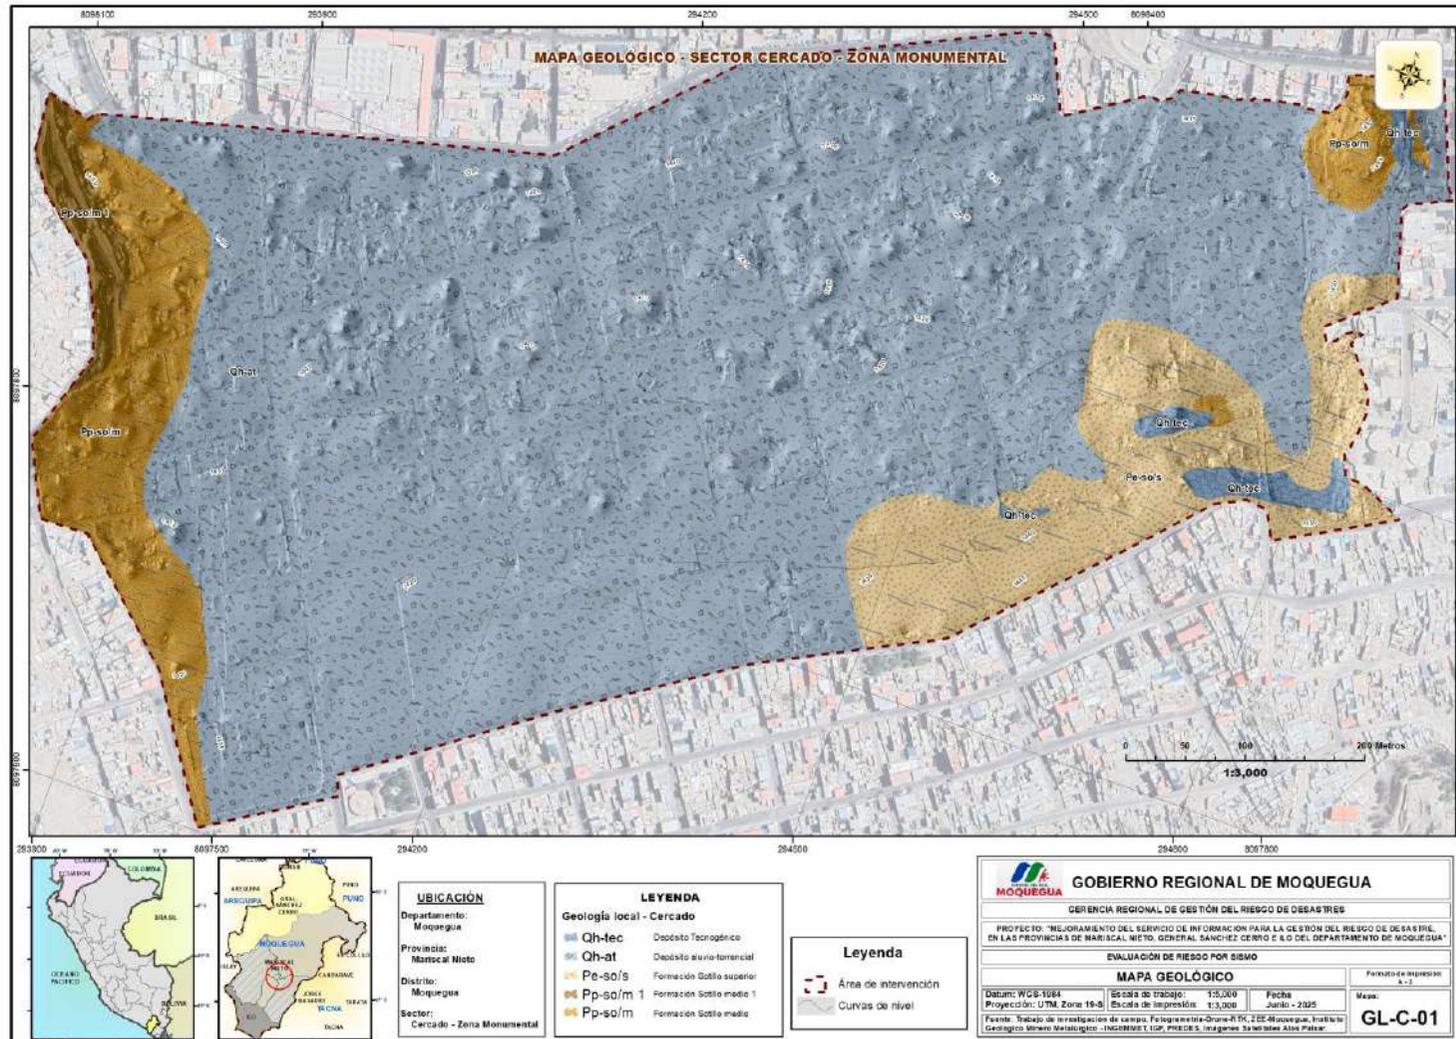
Figura 9: Mapa geológico del cercado monumental de Moquegua

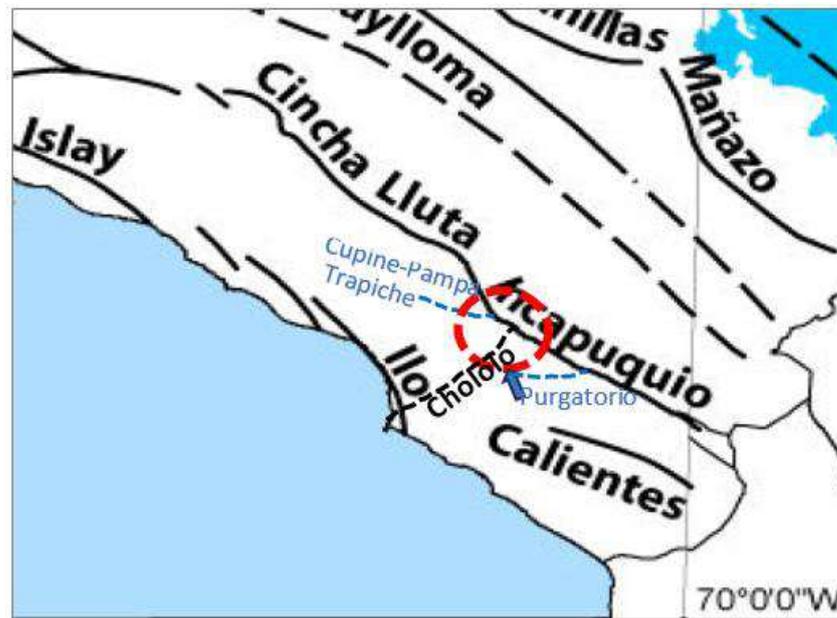
**Figura 10: Mapa estructural del sur Perú mostrando las principales fallas cartografiadas.**

En una vista macro con relación al área de intervención las geo-estructuras regionales se localiza al noroeste de la ciudad de Moquegua, dentro del dominio tectónico como fallas extensas a nivel macro denominadas Cincha - Lluta - Incapuquio, caracterizado por una orientación predominante noroeste-sureste (NW-SE). A nivel regional, se observan fallas con una dirección similar, presentada por la Sociedad Geológica del Perú, tal como se observa en la siguiente figura adjunta.

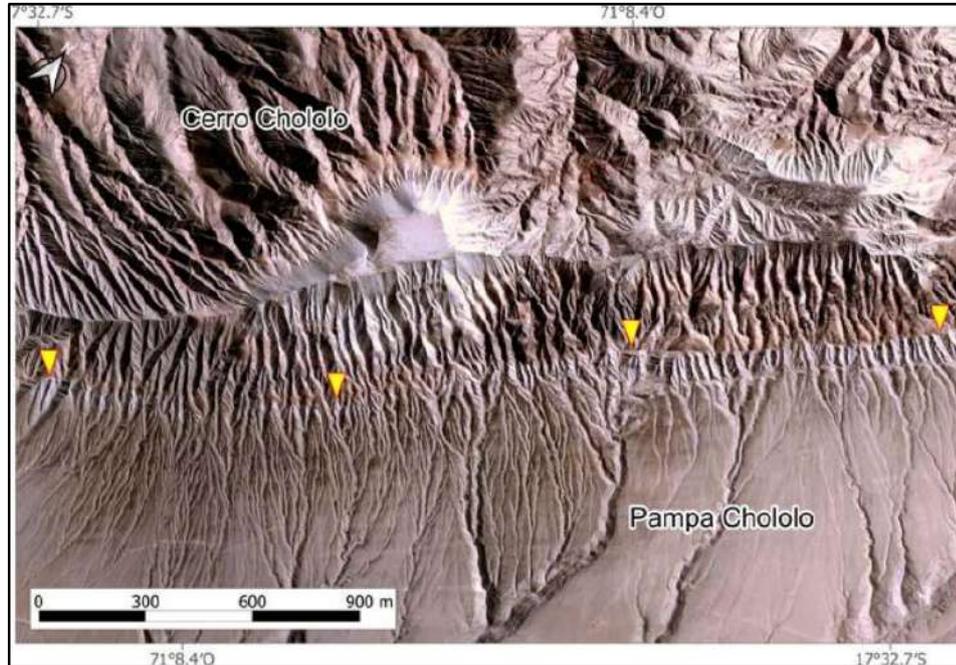
**Figura 11: Imagen satelital de la falla del Chololo(triángulos color amarillo)**

Esta falla fue descrita por Macharé et al. (2003, 2009) y Audin et al. (2006, 2008); se ubica entre las provincias de Ilo y Mariscal Nieto desde el noreste de la península de Ilo hasta el valle de Moquegua. Tiene una longitud de ~75 km; el trazo principal presenta una dirección preferente de N54°E y un buzamiento de 55° al sureste. Esta falla actualmente presenta movimientos de tipo normal con componente de rumbo sinistral y la evidencia más clara se observa en los drenajes desplazados a lo largo de todo el trazo de falla.

Posteriormente fue estudiado por el INGEMMET en el año 2019 y 2021 en el informe técnico A6887 y Boletín C 79 respectivamente, estudios geológicos y geofísicos (tomografía eléctrica). caracterizando la falla tanto la profundidad, la localización, desplazamiento (desplazamiento estimado de 0.20 mm/año) y evaluando los peligros sísmicos mediante modelos de atenuación de las ondas sísmicas.

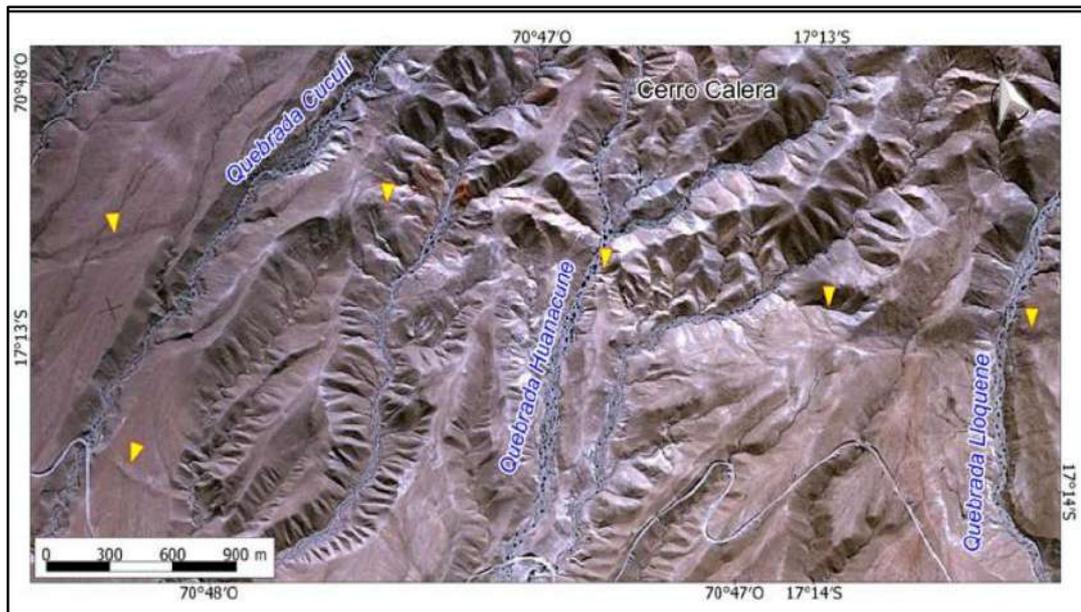
**Figura 12: Imagen satelital de la falla Incapuquio(triángulos color amarillo)**

Es una megaestructura orientada NO-SE ubicada en el sur del Perú, cuya actividad tectónica ha influido en el borde oriental de la cuenca de Moquegua. Esta falla se extiende desde Tacna hasta Arequipa, donde se conoce como Cincha Lluta.

En la región de Moquegua, la Falla Incapuquio es una de las fallas activas identificadas de 60km aproximadamente; estas fallas presentan una dirección N26W y un buzamiento al norte, es una falla de tipo inverso; y sus escarpas indican la ocurrencia de eventos sísmicos repetidos en los últimos miles de años, que podrían haber alcanzado magnitudes de 6 grados o más.

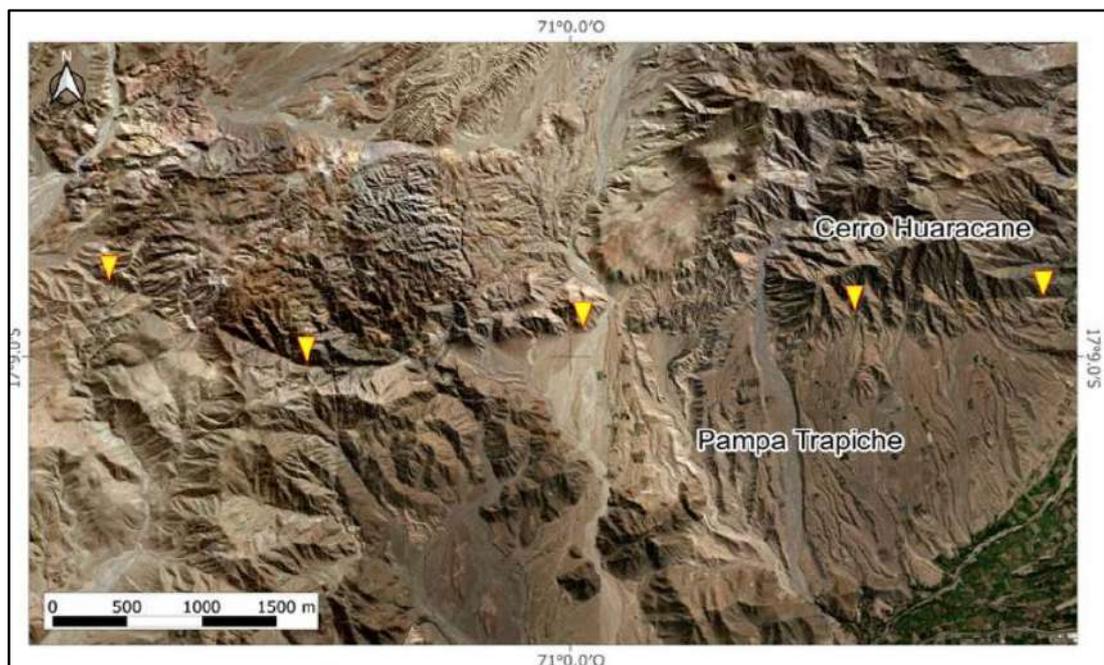
**Figura 13: Imagen satelital de la Falla Cupine-Pampa Trapiche(triángulos de color amarillo)**

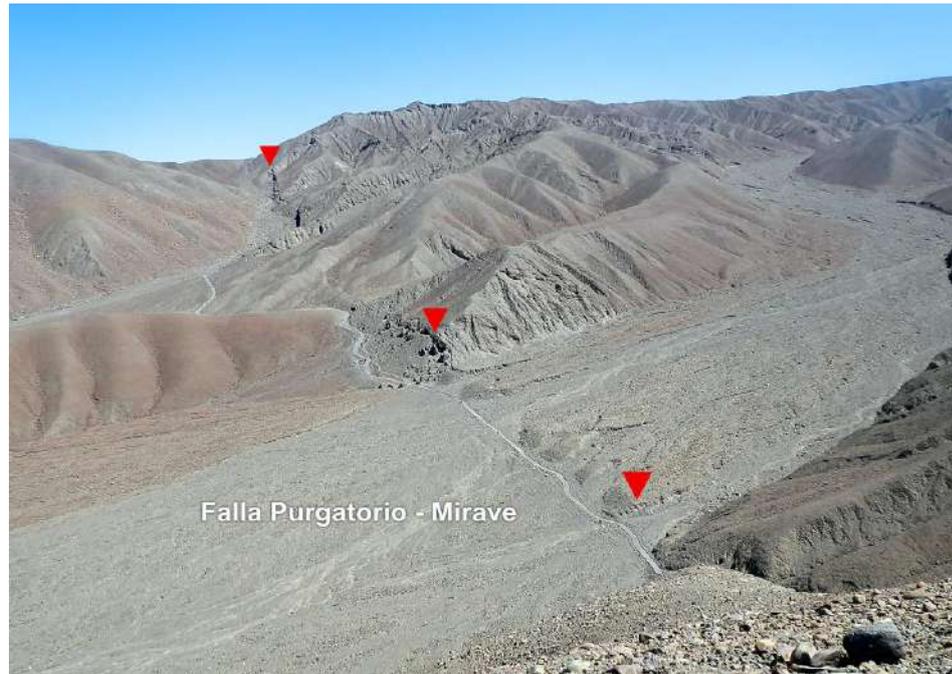
**Figura 14: Falla Purgatorio(triángulos de color rojo)**

La falla Purgatorio (sistema de fallas Purgatorio Mirave) se ubica en la provincia de Mariscal Nieto (Altos Haguay, pampas purgatorio hasta la región Tacna) y se extiende por 20 km con dirección E-O y buzamiento al norte. Su última reactivación generó un sismo de Mw 7 aproximadamente. Afecta depósitos aluviales del Holoceno y presenta segmentos inversos que pliegan niveles delgados de cenizas volcánicas, posiblemente del Huaynaputina (1600 d.C.).

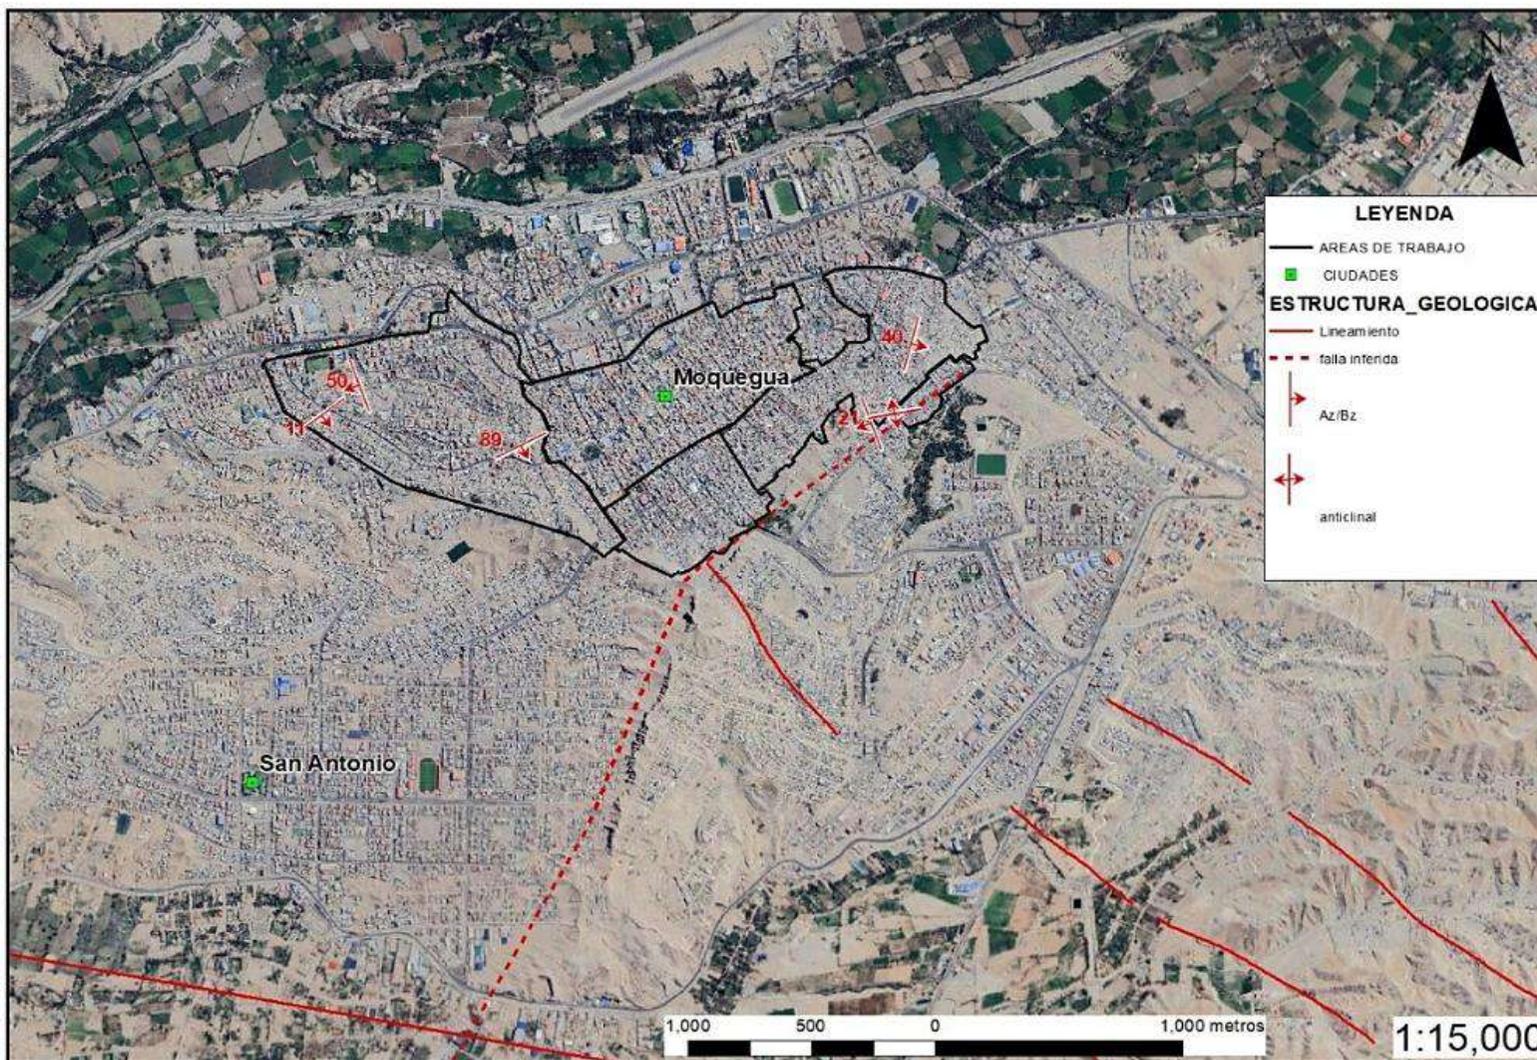
Figura 15: Mapa de sistema de fallas y lineamientos estructurales que acompañan a la zona de estudio de dirección Noroeste – sureste, próximos al área de trabajo.

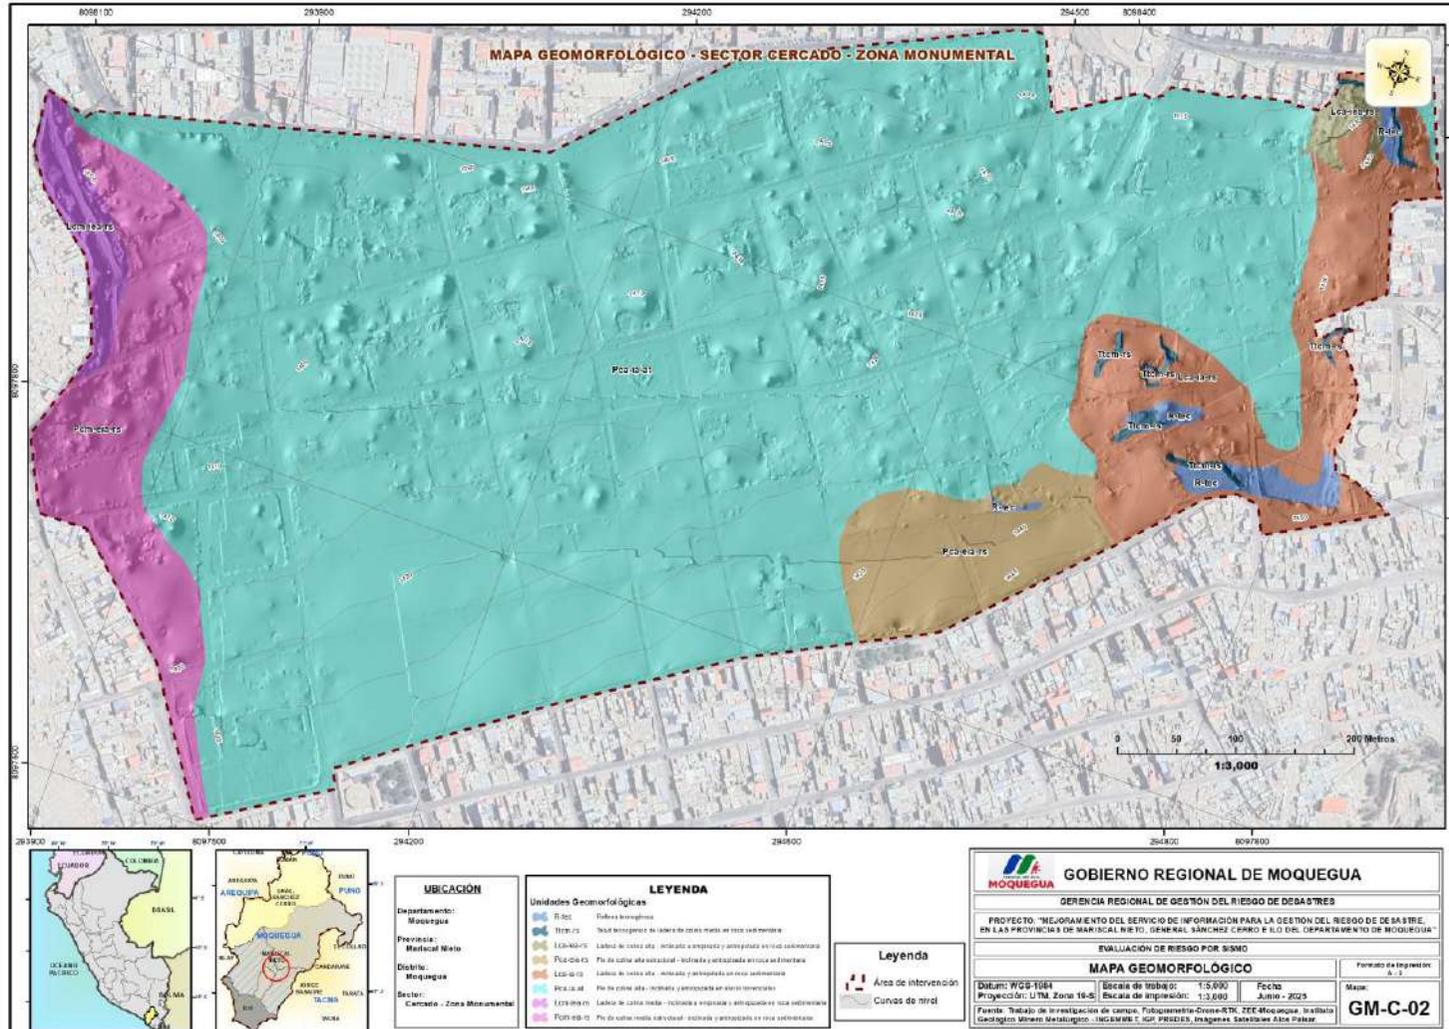
Figura 24: Mapa Geomorfológico del Cercado Monumental de Moquegua

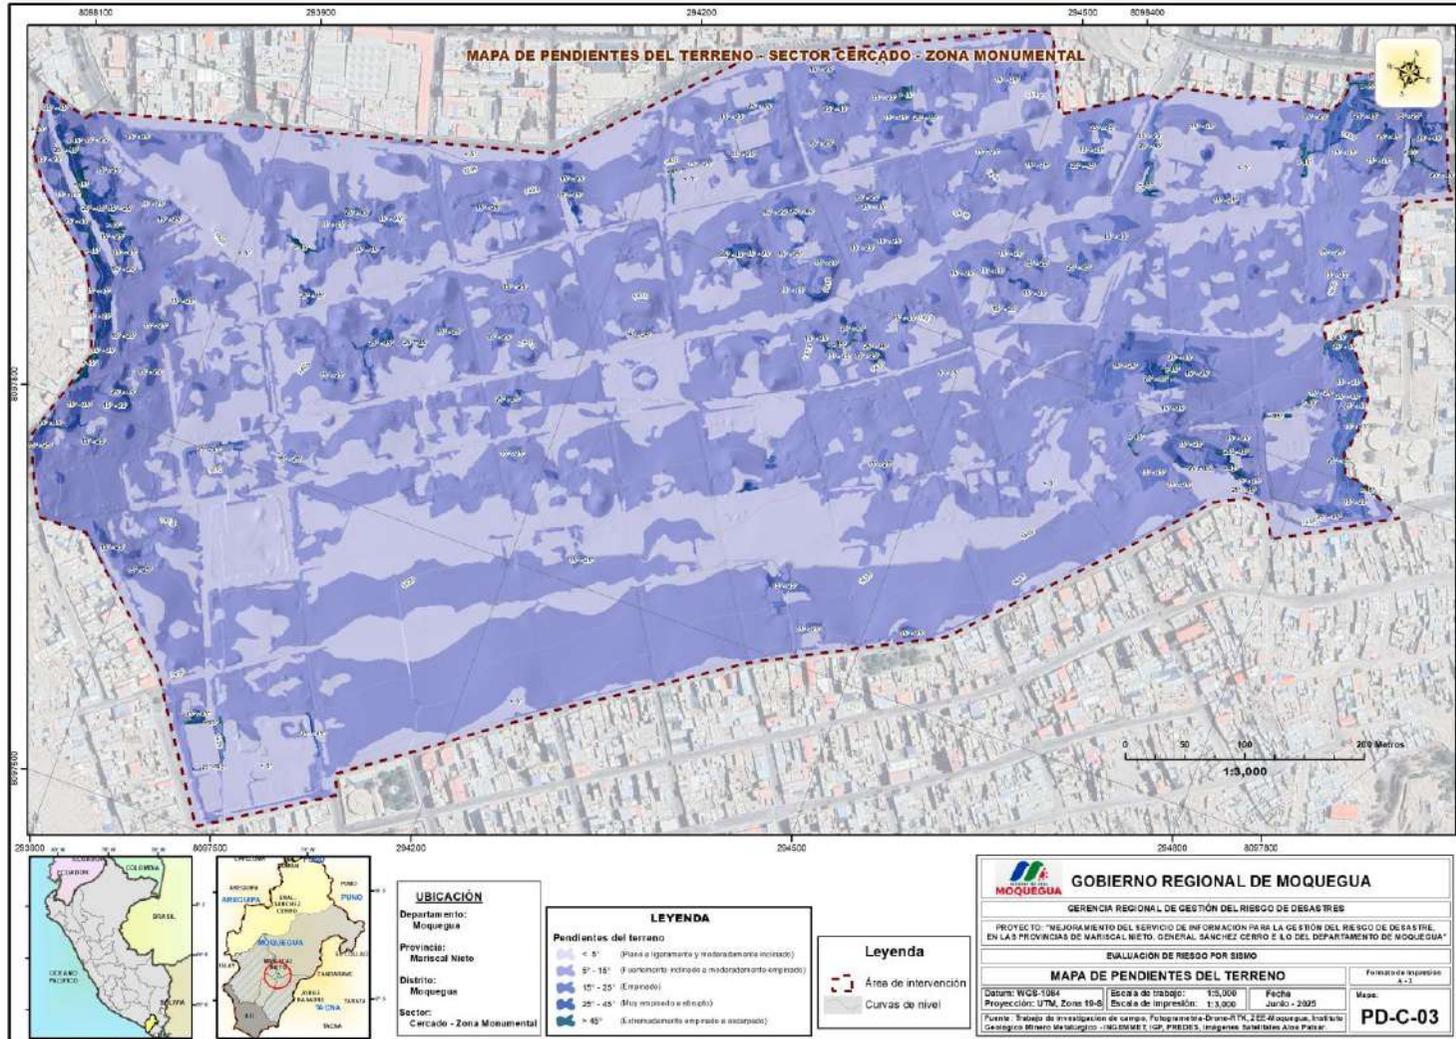
Figura 25: Mapa de pendientes en el Cercado monumental de Moquegua

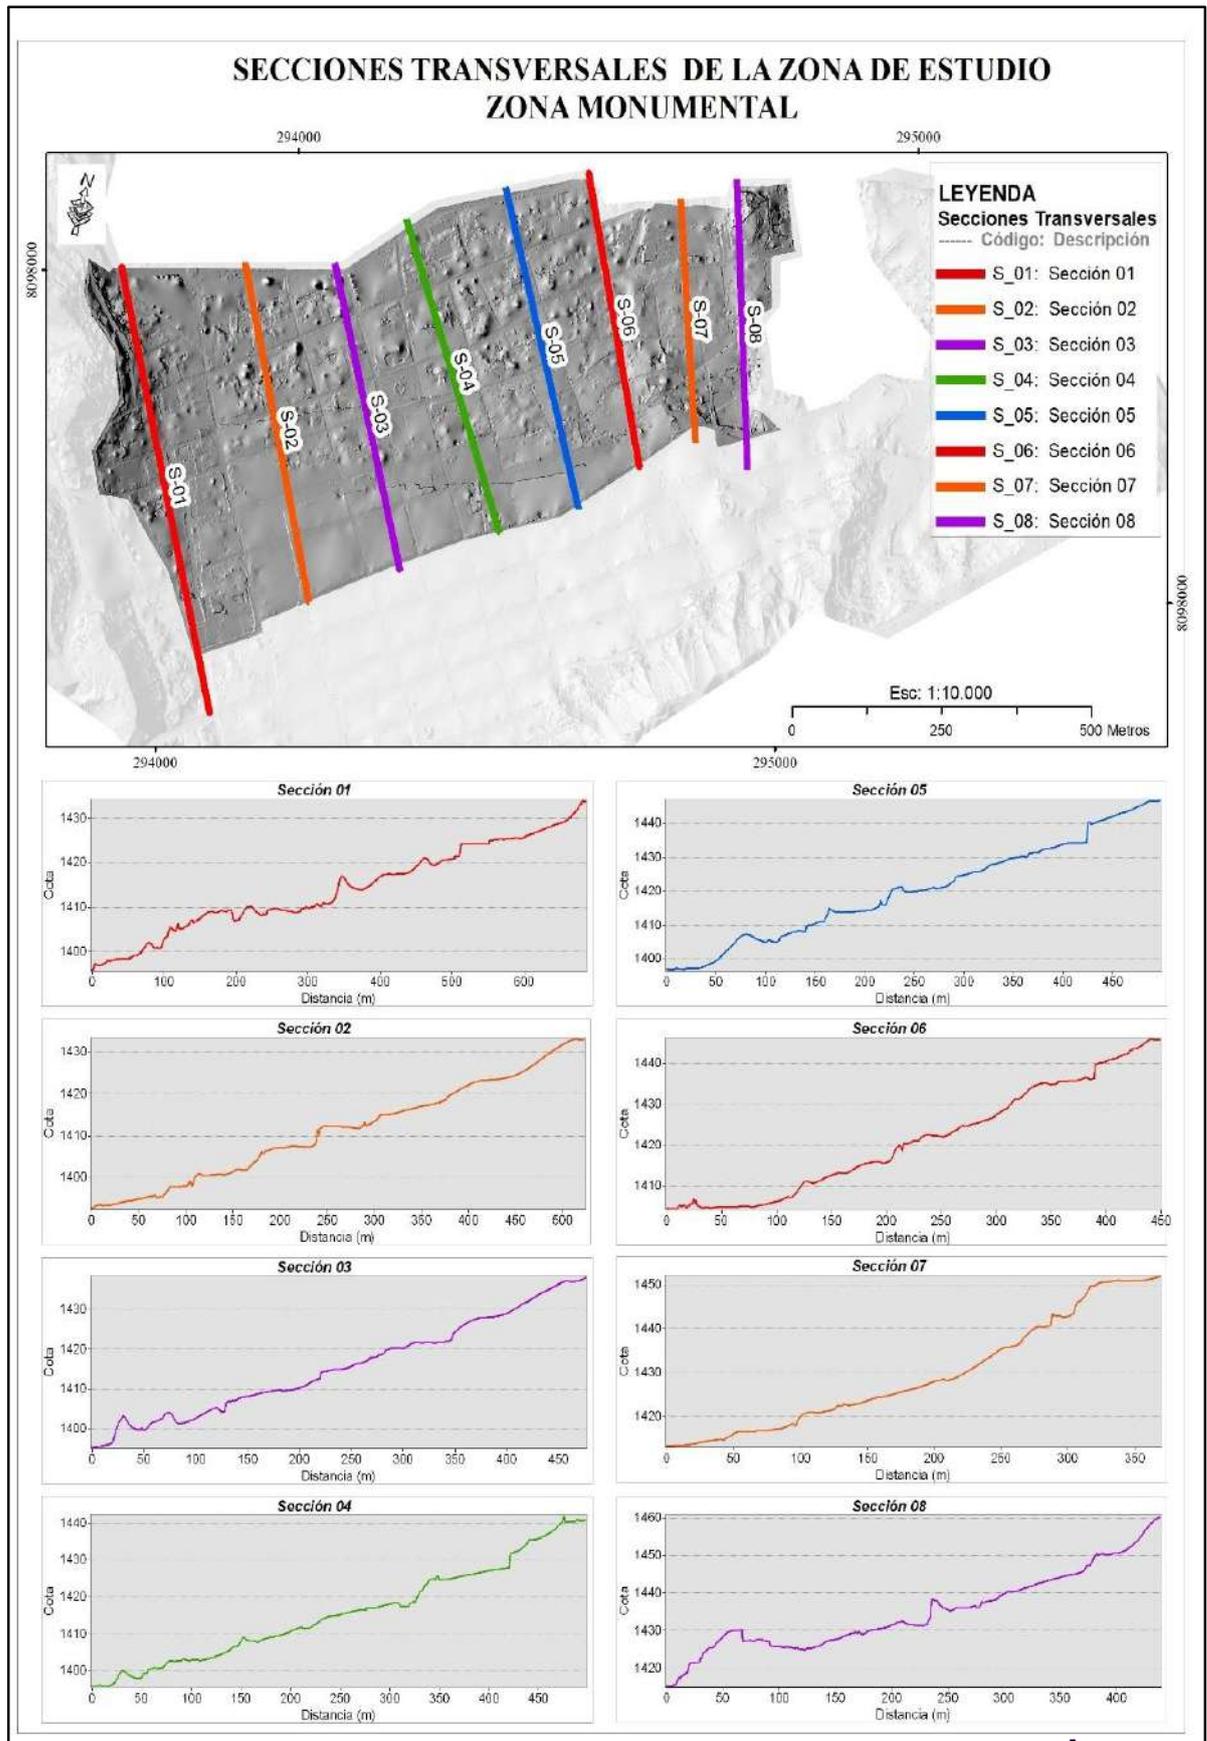
Figura 26: Secciones transversales en el Cercado Monumental

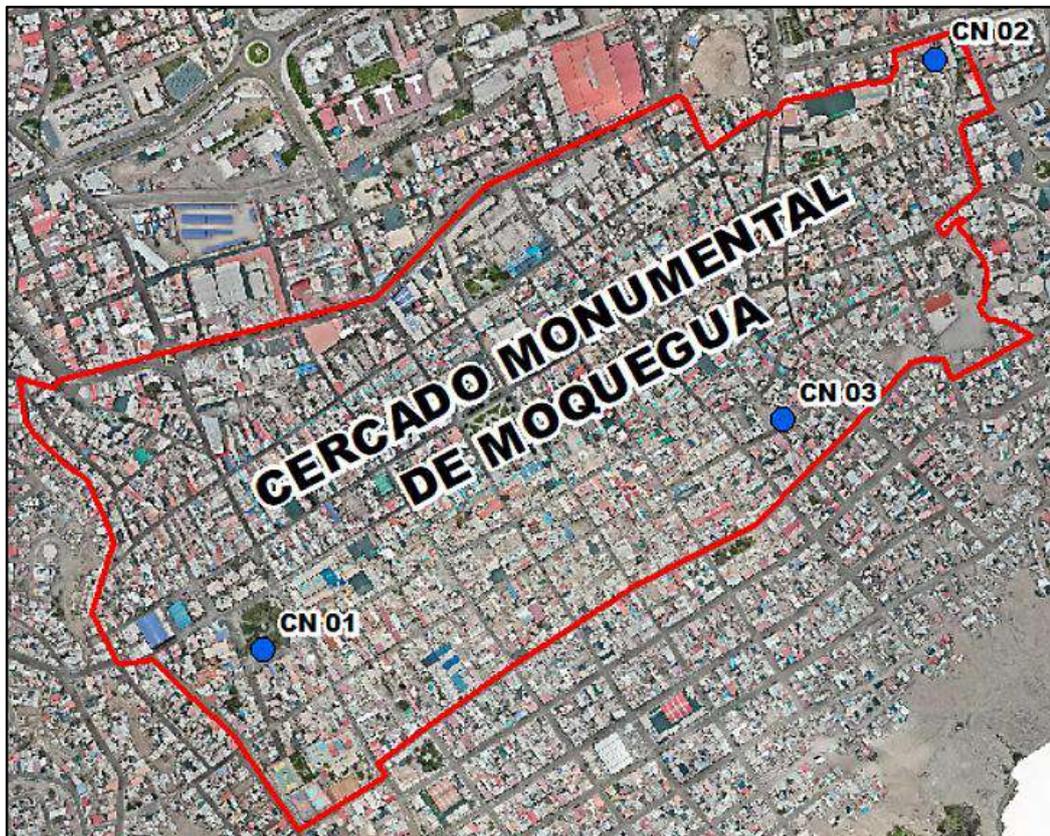
**Figura 27: Ubicación de calicatas en el Cercado Monumental**

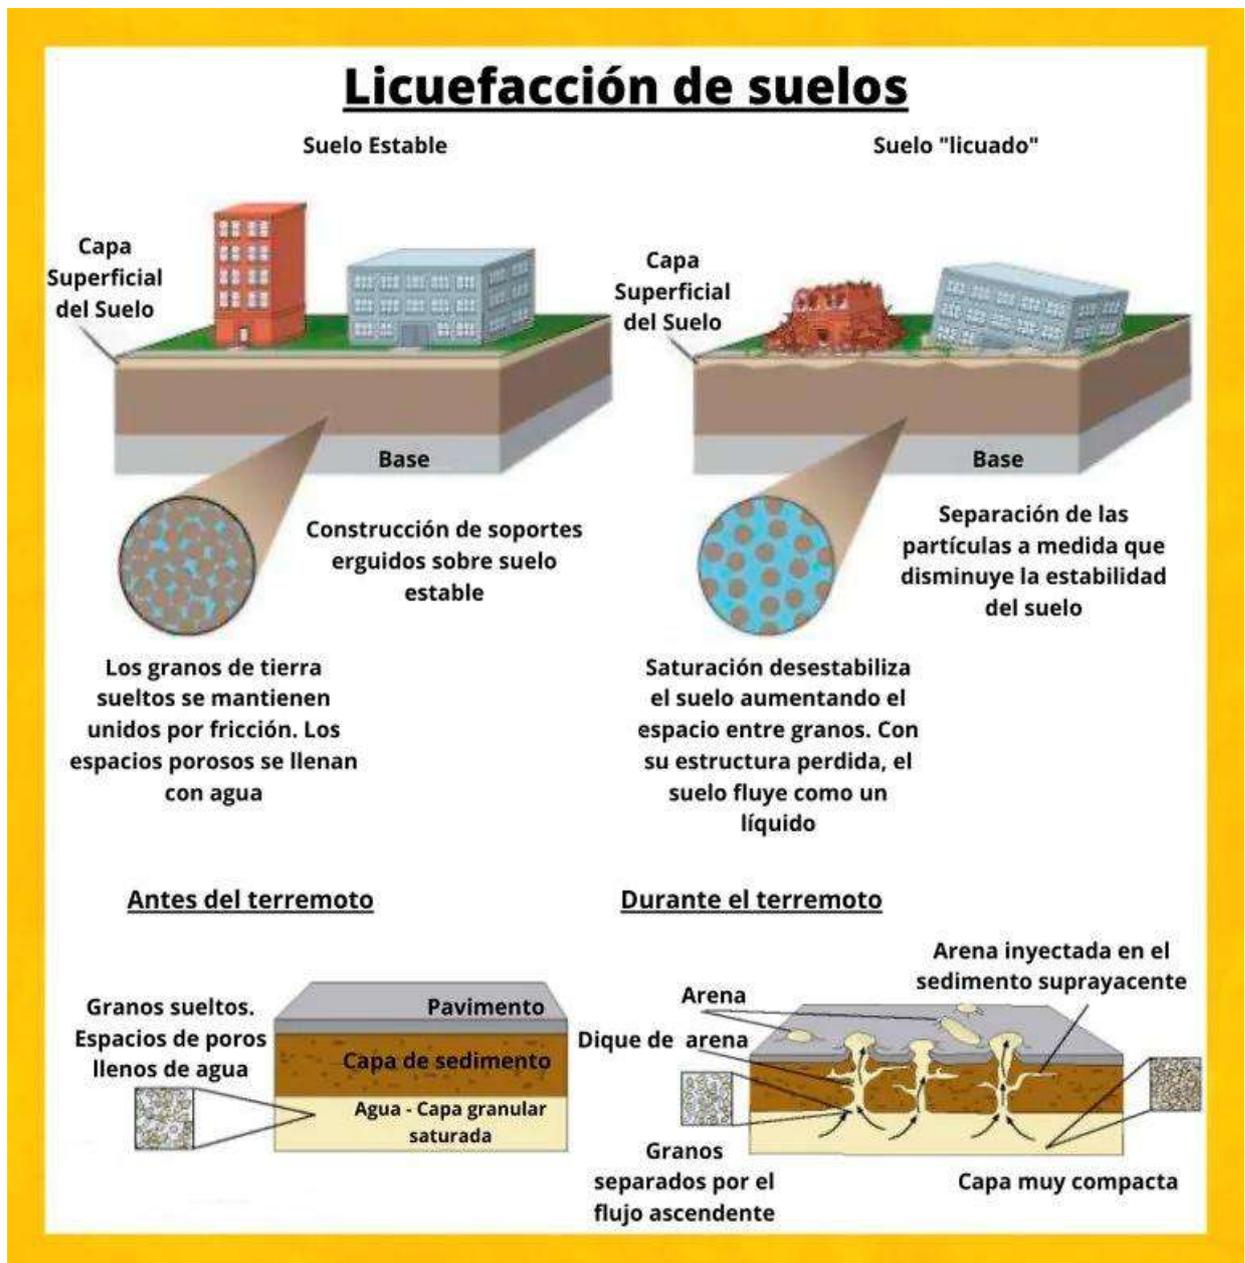
**Figura 28: Esquema Licuefacción de suelos**

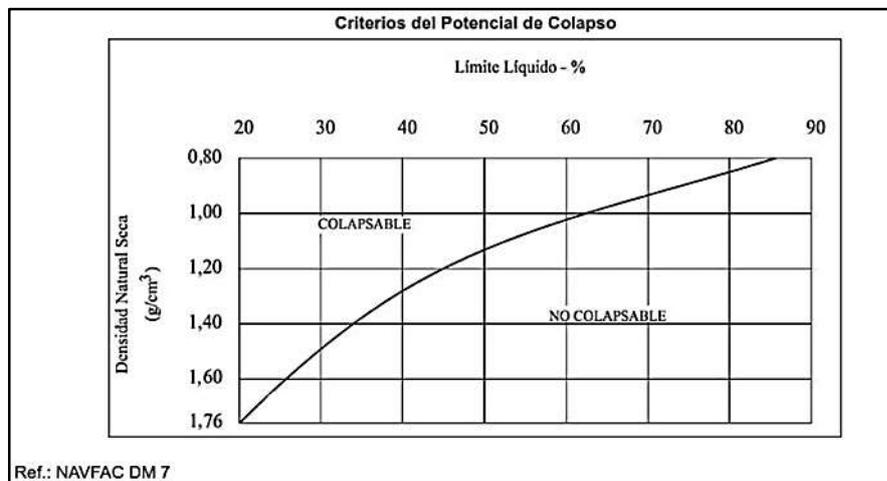
**Tabla 10: Curva de Colapso**

Los suelos colapsables son medios porosos problemáticos que, sobre humedecimiento, sufren deformaciones volumétricas de contracción que pueden llevar a la inestabilidad de taludes, al colapso de cimentaciones y consecuentemente, a la falla de estructuras.

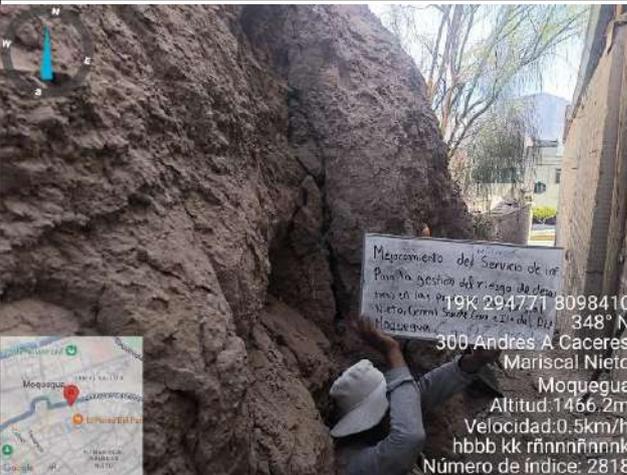
REGISTRO DE CONTROL		LABORATORIO MECANICA DE SUELOS Y CONCRETOS		PERFIL ESTRATIGRAFICO DE LA CALICATA		(ASTM D 2488)							
<b>PERFIL ESTRATIGRAFICO</b>													
<b>PROYECTO</b> : "MEJORAMIENTO DEL SERVICIO INFORMACION PARA LA GESTION DE RIESGO DE DESASTRES, EN LAS PROVINCIAS DE MARISCAL NIETO, GENERAL SANCHEZ CERRO E ILO DEL DEPARTAMENTO DE MOQUEGUA" <b>UBICACIÓN</b> : DISTRITO DE MOQUEGUA - PROVINCIA DE MARISCAL NIETO - DEPARTAMENTO DE MOQUEGUA <b>SOLICITA</b> : GOBIERNO REGIONAL DE MOQUEGUA <b>FECHA</b> : MAYO DEL 2025 <b>ESTRUCTURA</b> : GESTION DE RIESGO

<b>CALICATA Cn 2</b>									
				FECHA DE EXPLORACION : MAYO DEL 2025		COORDENADAS : E: 292287.00 N: 8098176.00 COTA :1353.00 msnm							
DATOS CARACTERISTICOS DE LA EXPLORACION													
Revisado por				Ing. Elmer Campos Maya									
Realizado por				TEC FRANCO SAIRA SOSA									
Dimensión de la Calicata (mxm)		0.80		X		1.00

Profundidad de la Calicata (m)		3.00 mts.											
Presencia de Nivel Freático		No se encontro											
Profundidad de Nivel Freático (m)		No se encontro											
Condiciones de la Superficie		Estable											
Profundidad de las Raíces (m)		No se encontro											
Estructura Projectada		: GESTION DE RIESGO											
OBSERVACIONES													
PERFIL ESTRATIGRAFICO DEL SUB SUELO EXPLORADO													
PROFUNDIDAD (m)	GRAFI CO	DESCRIPCION DEL SUELO	CLASIFICACION SUELOS	DISTRIBUCION GRANULOMETRICA (%)			LIMITES DE ATTERBERG			HUMEDAD NATURAL	Nº DE ESTRATO	CONSISTENCIA	
				SUBRETAMANO	GRAVA <sup>2</sup>	ARENA <sup>2</sup>	FINOS <sup>2</sup>	L. LIQUIDO	L. PLASTICO				I. PLASTICO
		Clasificación técnica; forma del material granular; color; contenido de humedad; índice de plasticidad / compresibilidad; grado de compacidad / consistencia; Otros: presencia de oxidaciones y material orgánico, porcentaje estimado de boleos / cantos, etc.	SUCS AASHTO

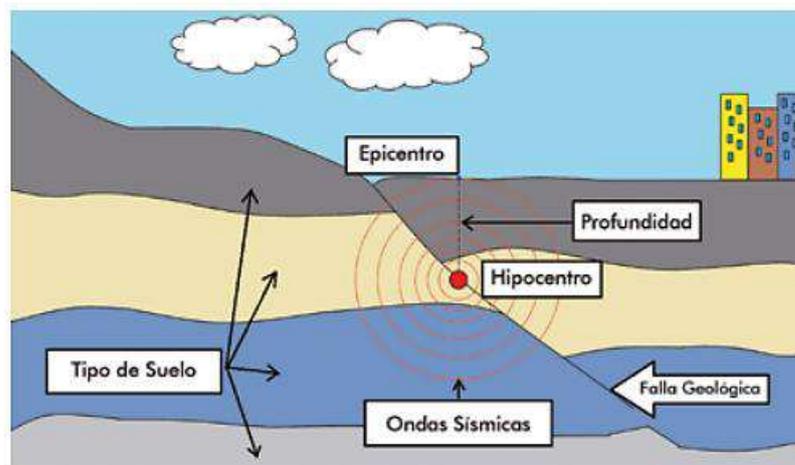
Figura 47: Sismo originado por falla geológica

- Sismos intraplaca oceánica (fosa peruano-chilena)
- Sismos interplaca (el proceso de colisión entre las placas de Nazca y Sudamérica)
- Sismos corticales, durante este proceso, la corteza ha desarrollado importantes fracturas y/o fallas geológicas que muchas veces han alcanzado longitudes de decenas de kilómetros

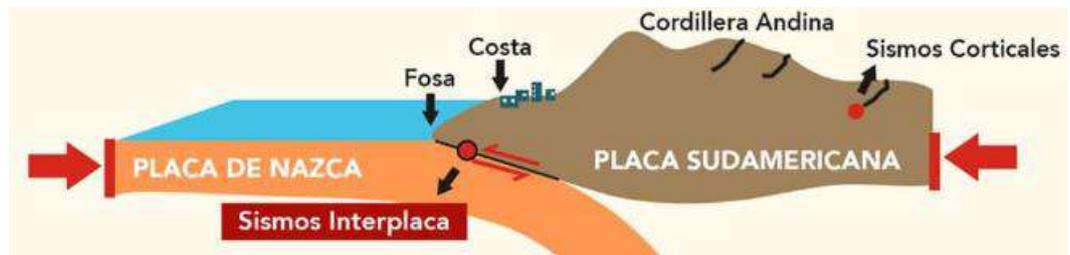
**Figura 48: Esquema Sismo Interplaca**

Son los que están asociados directamente al contacto de 2 placas y Perú se ubica en una zona de margen continental activo(subducción) donde la placa oceánica se introduce por debajo de la placa continental, este proceso se comporta como una mega falla activa que lleva a generar sismos con magnitudes superiores a 8 °(Chile 1960 M9.5 °, Indonesia 2004 M9.3 °); los efectos sísmicos vienen a ser los Tsunamis(Camaná-Arequipa 2001) fenómenos de remoción en masa (Yungay-Ancash) y licuefacción de suelos (Pisco-Ica 2007).

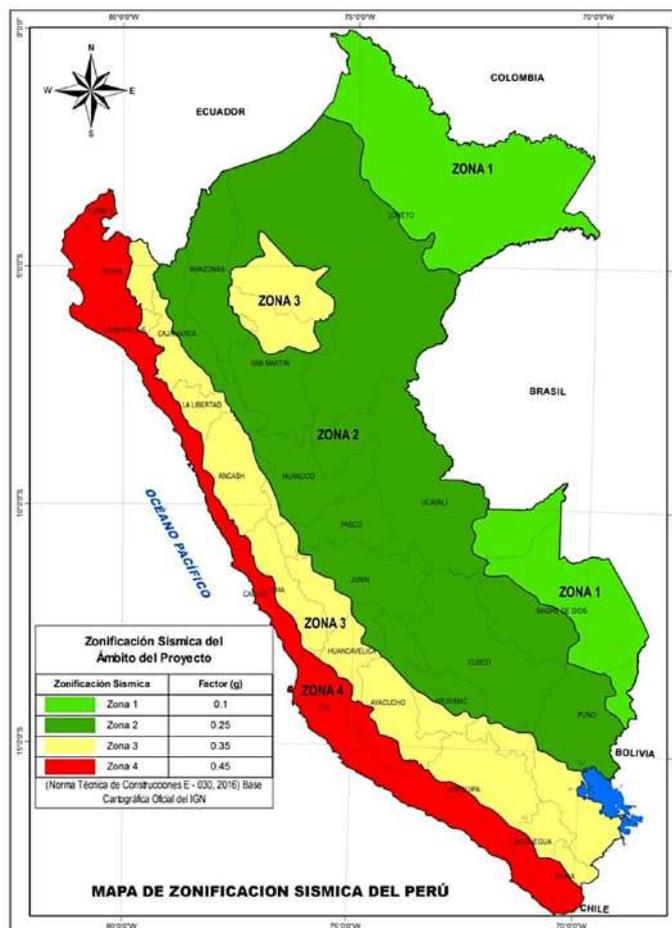
Figura 51: Mapa de zonificación sísmica del Perú

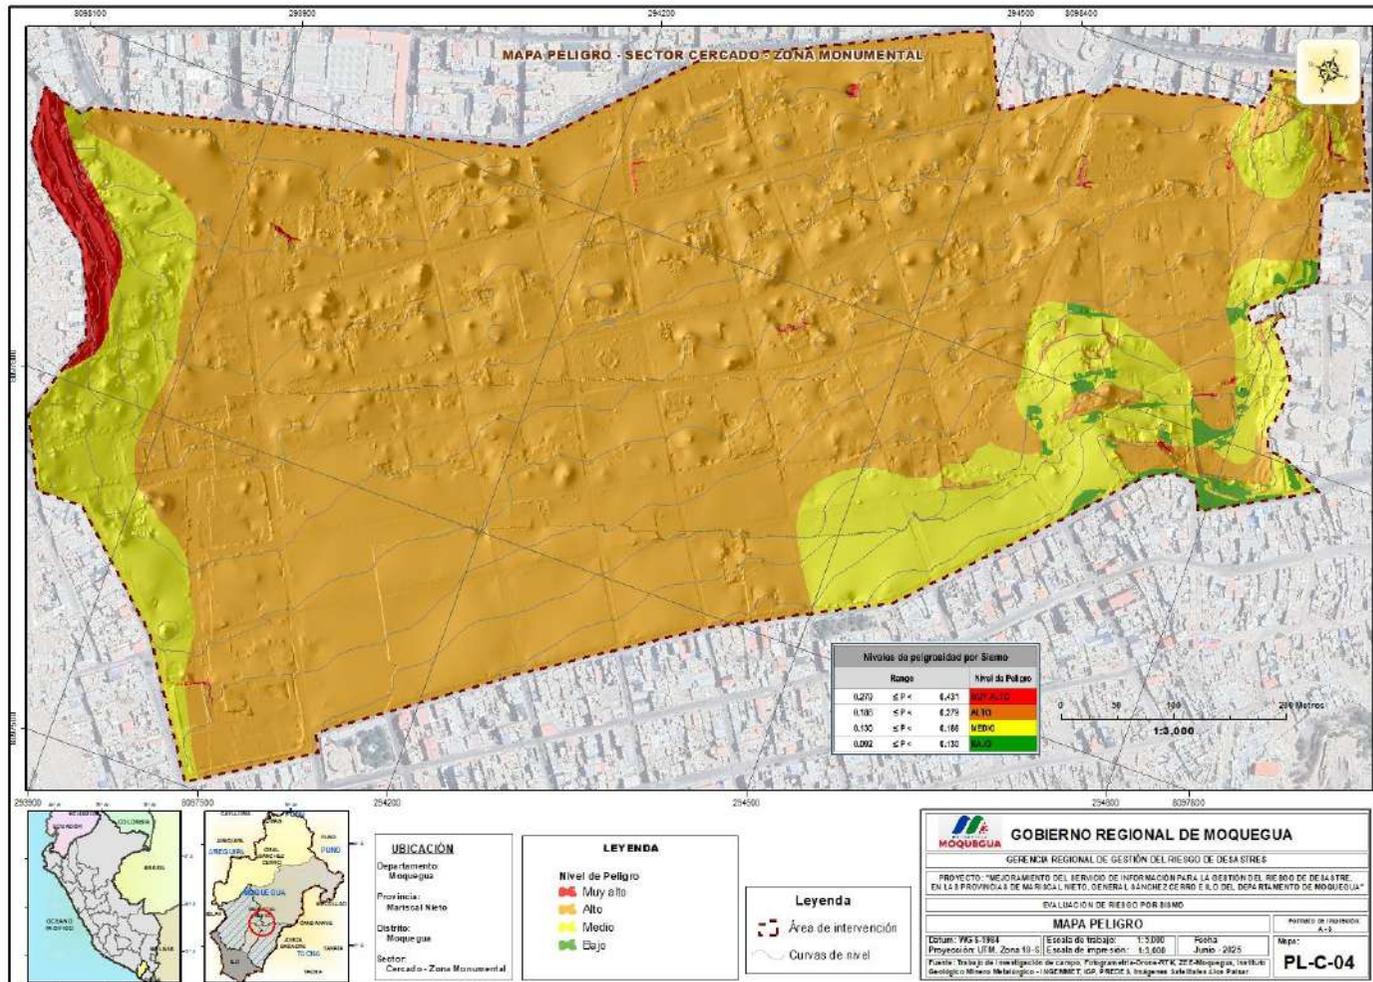
Figura 53: Mapa de peligro por sismo

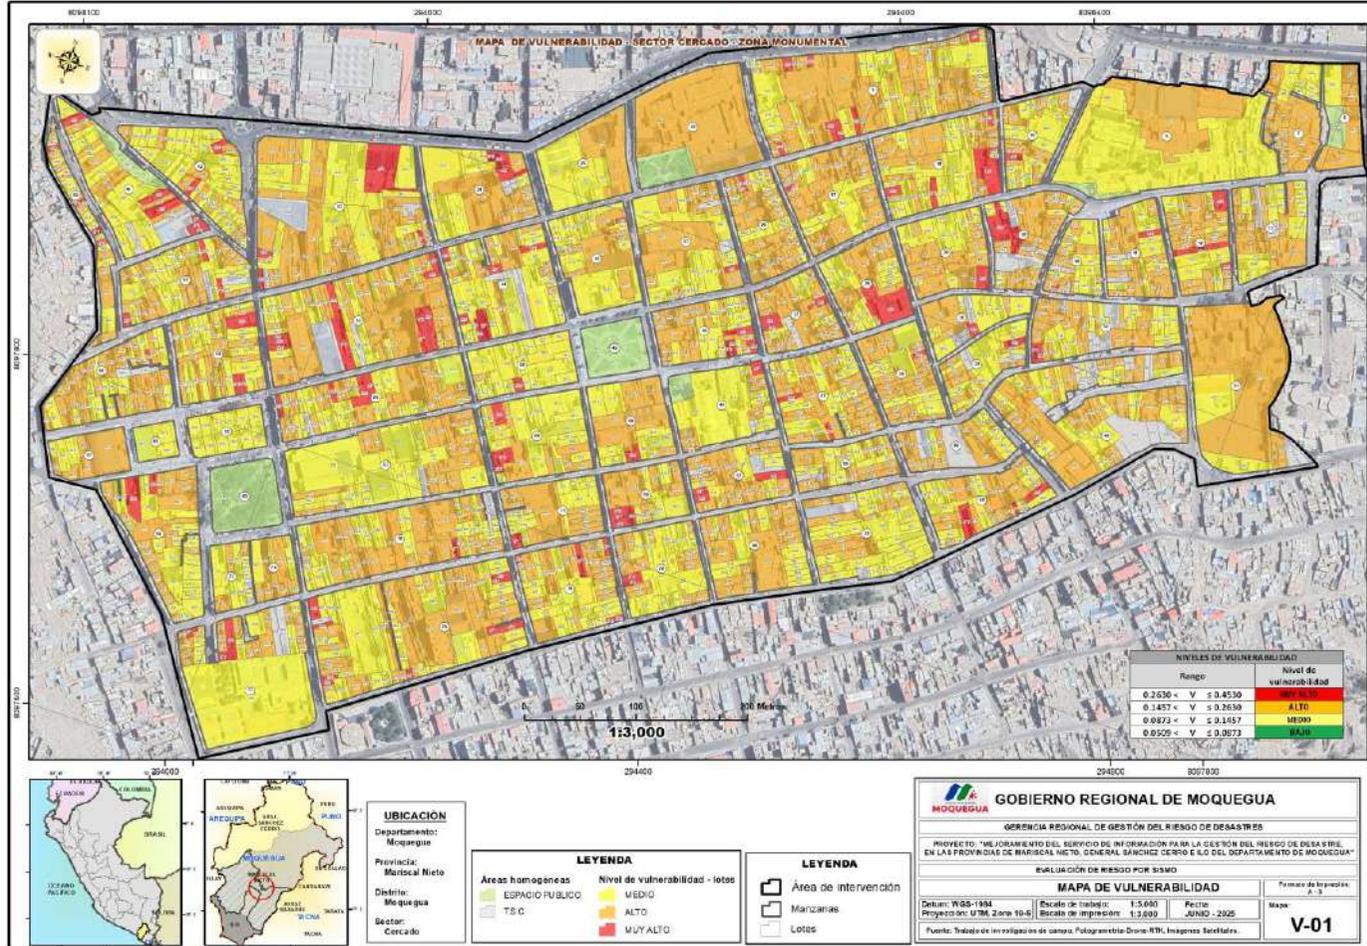
Figura 56: Mapa de Vulnerabilidad del Cercado Monumental
