**INFORME DE EVALUACIÓN DE RIESGO ORIGINADO POR  
SISMO EN EL CERCADO MONUMENTAL, DISTRITO DE  
MOQUEGUA, PROVINCIA DE MARISCAL NIETO,  
DEPARTAMENTO DE MOQUEGUA.**

**PROYECTO: "MEJORAMIENTO DEL SERVICIO DE INFORMACIÓN PARA LA GESTIÓN DEL RIESGO DE DESASTRES, EN LA PROVINCIA DE MARISCAL NIETO, GENERAL SANCHEZ CERRO E ILO DEL DEPARTAMENTO DE MOQUEGUA".**

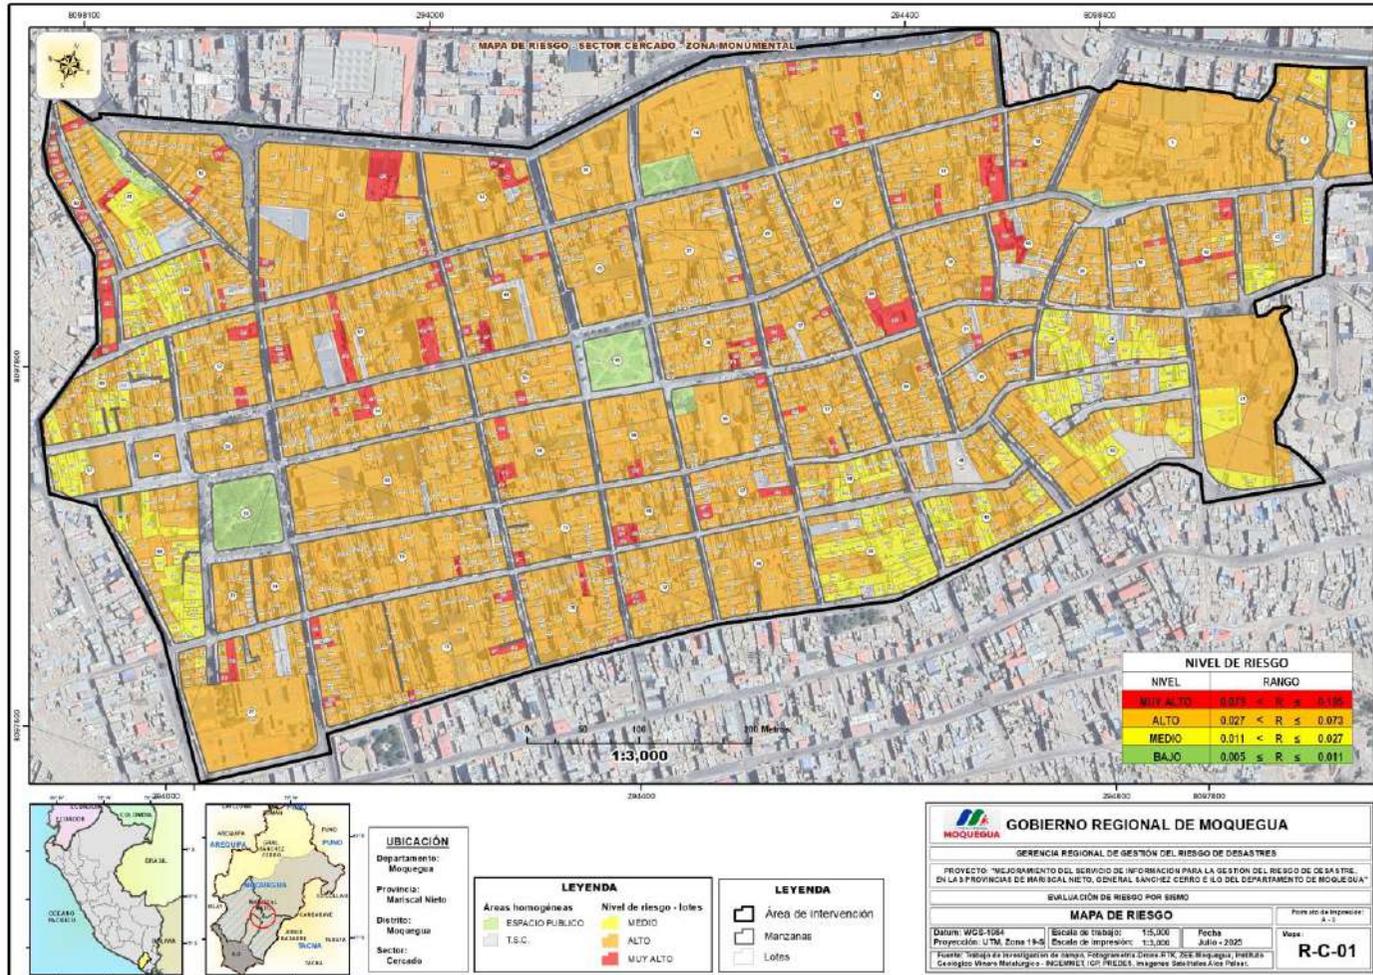
Figura 57: Mapa de riesgo ante sismos en el Cercado Monumental

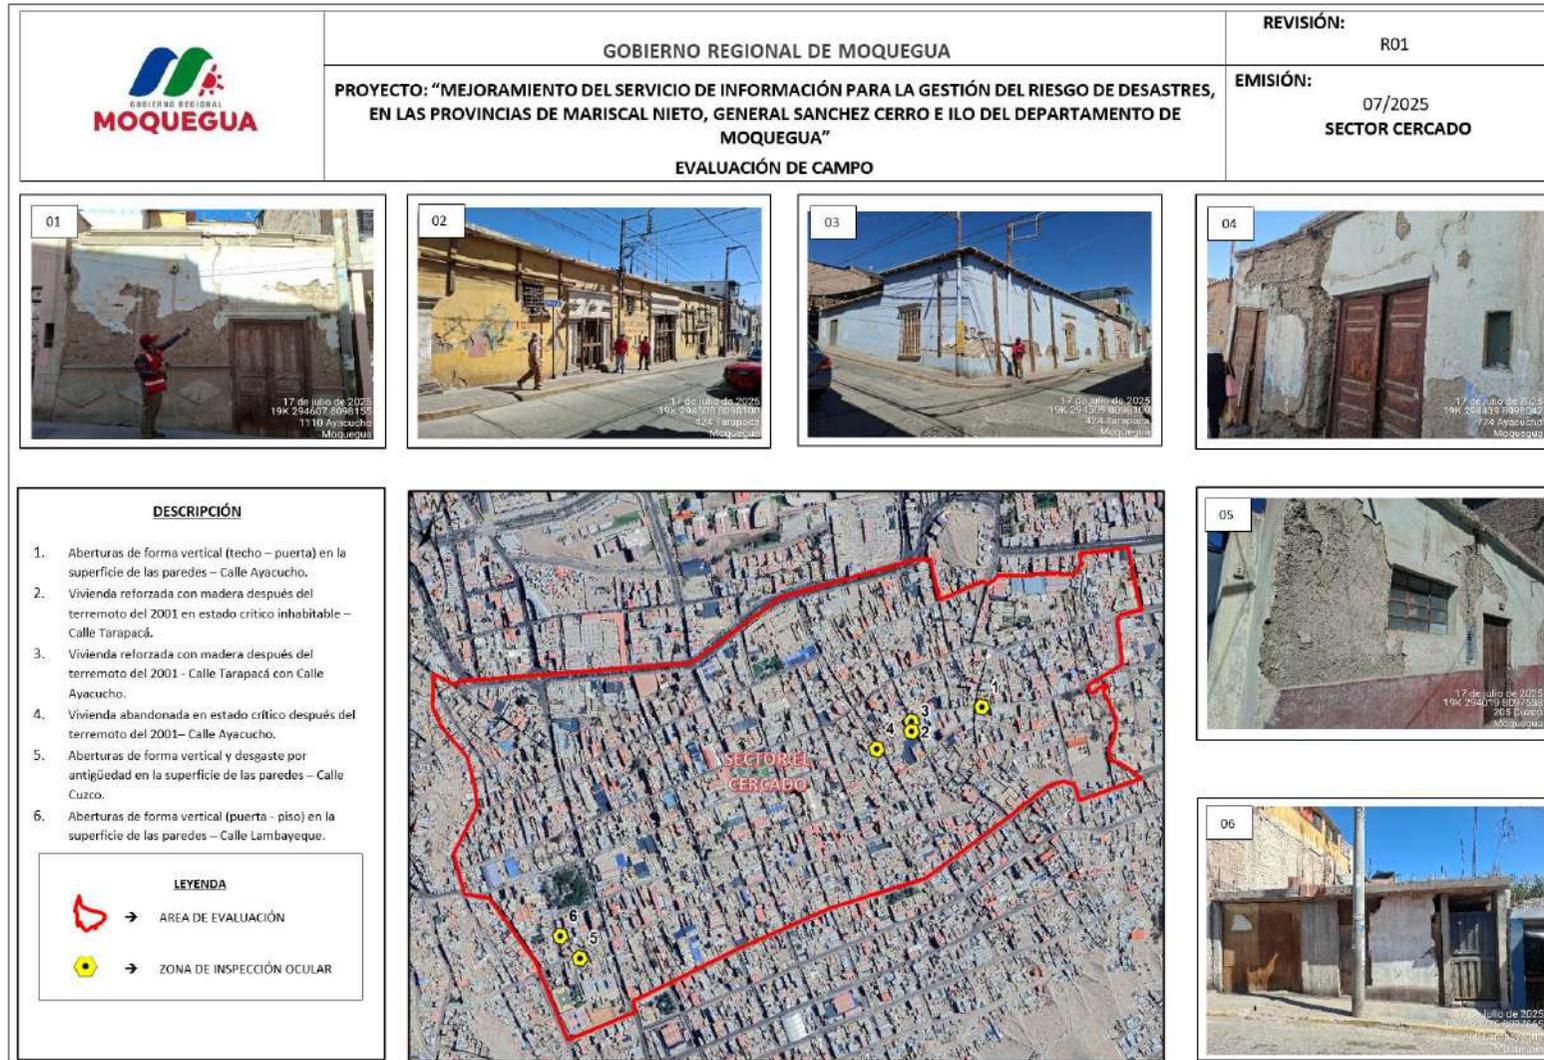
Figura 59: Vivienda en zona 1 Cercado Monumental en riesgo por actividad sísmica

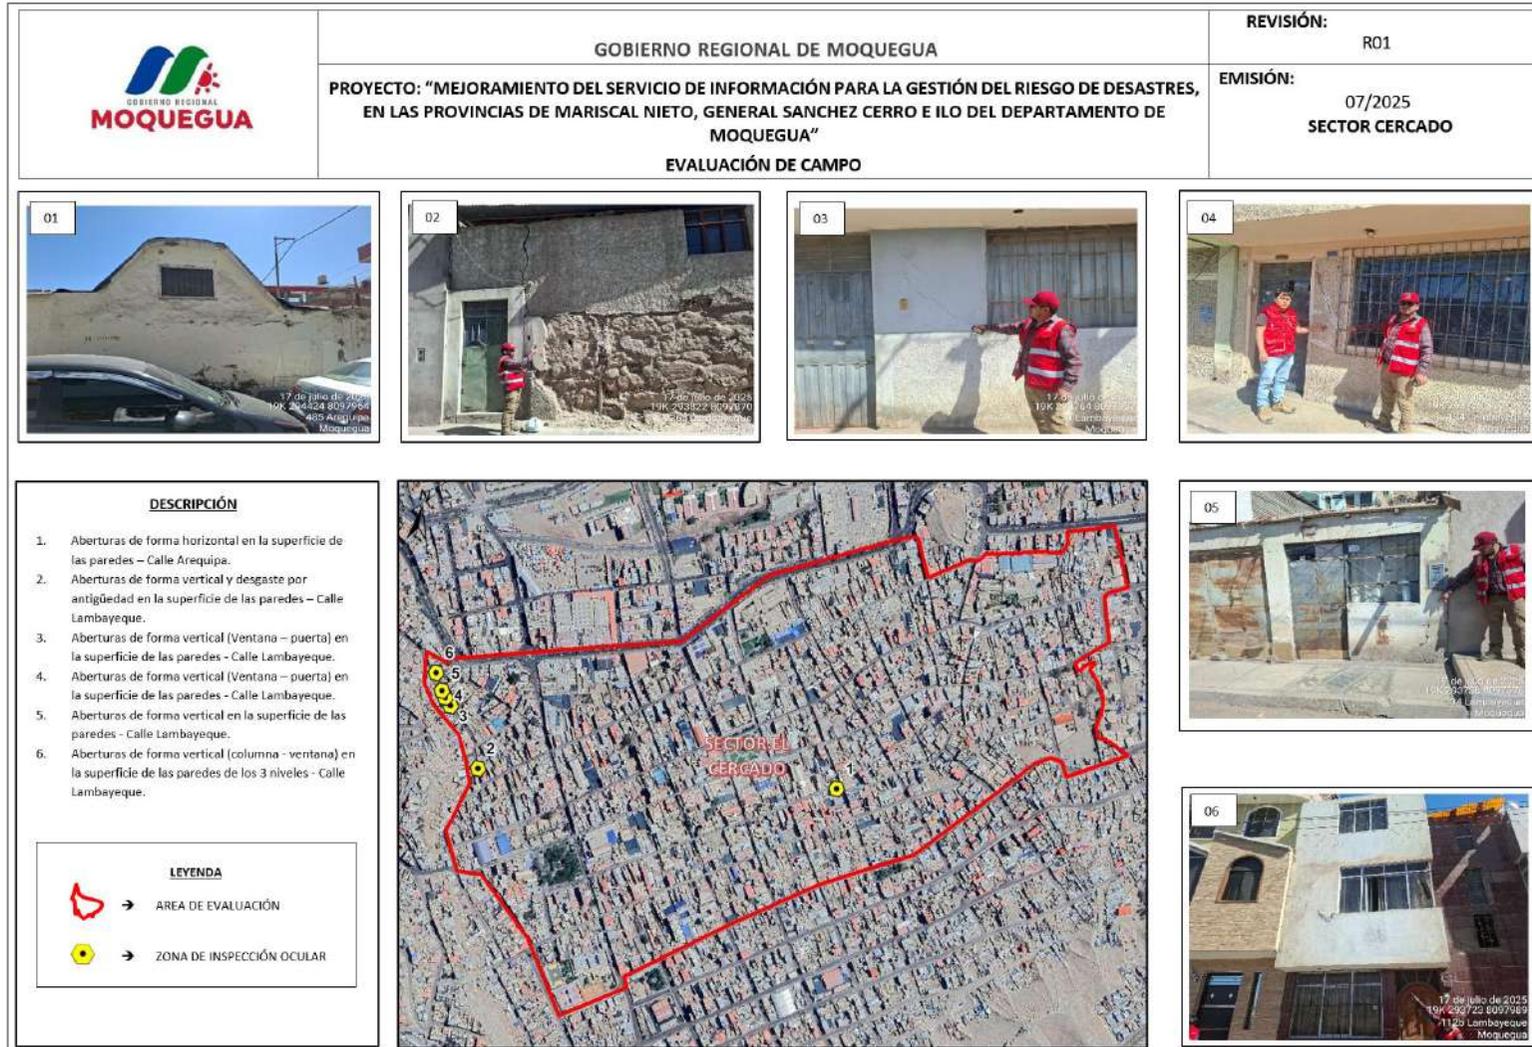
Figura 60: Vivienda en zona 2 Cercado Monumental en riesgo por actividad sísmica

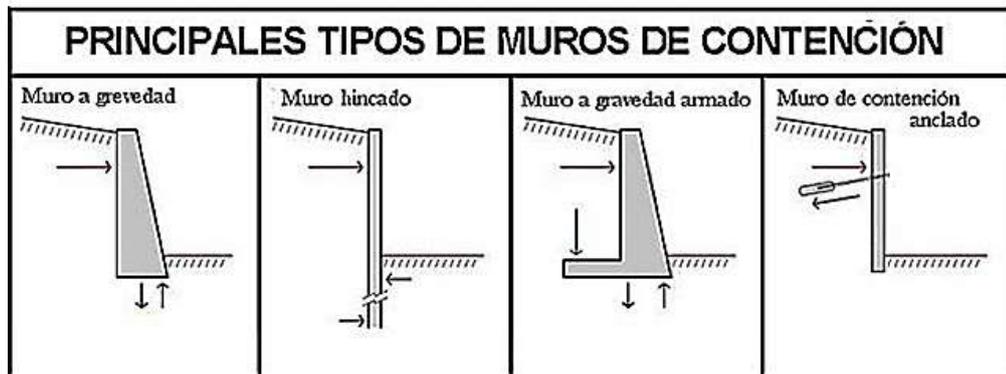
Figura 61: Principales tipos de muros de contención, para estabilizar taludes verticales.

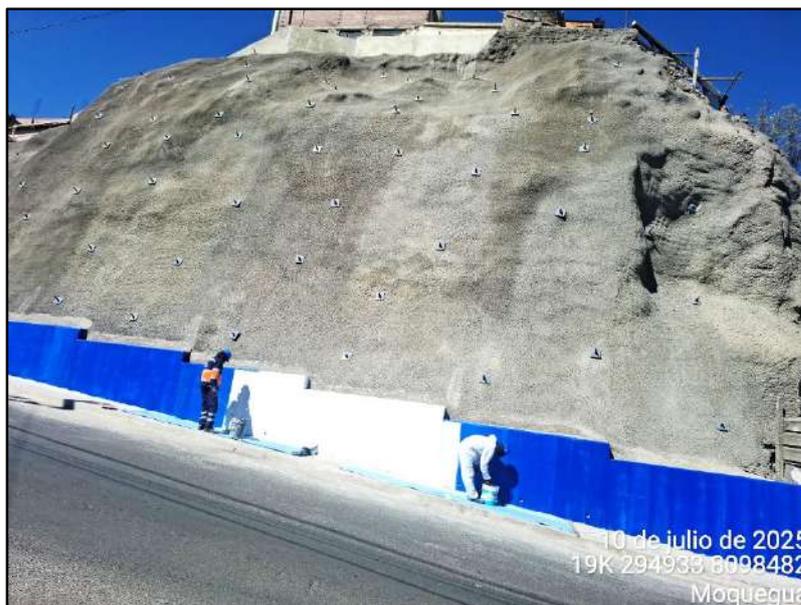
Figura 63: Sistema de estabilización con anclaje shotcrete en el distrito de Moquegua

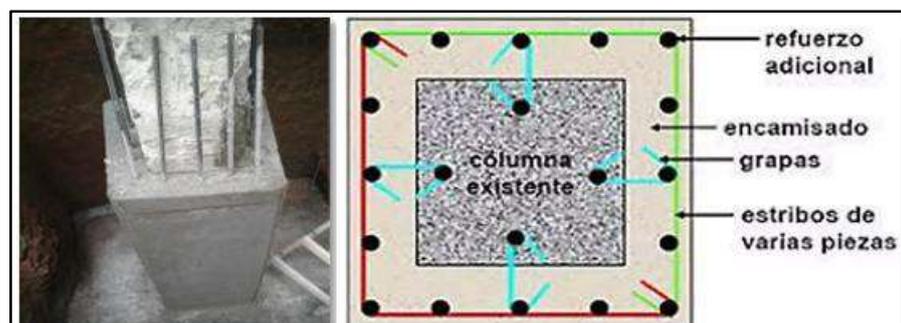
Figura 64: Encamisado y reforzado de columna

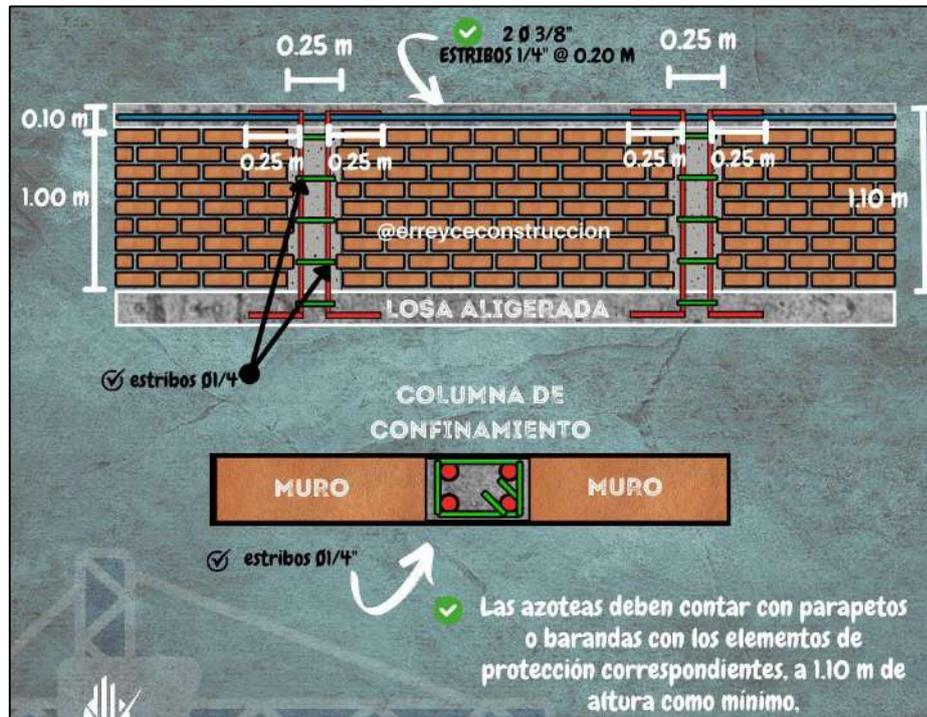
Figura 66: Partes del parapeto.
