**INFORME DE EVALUACIÓN DE RIESGO ORIGINADO POR  
SISMO EN EL PUEBLO JOVEN DE SAN FRANCISCO, DISTRITO  
DE MOQUEGUA, PROVINCIA DE MARISCAL NIETO,  
DEPARTAMENTO DE MOQUEGUA.**

**PROYECTO: “MEJORAMIENTO DEL SERVICIO DE INFORMACIÓN PARA LA GESTION DEL  
RIESGO DE DESASTRES, EN LA PROVINCIA DE MARISCAL NIETO, GENERAL SANCHEZ  
CERRO E ILO DEL DEPARTAMENTO DE MOQUEGUA”.**

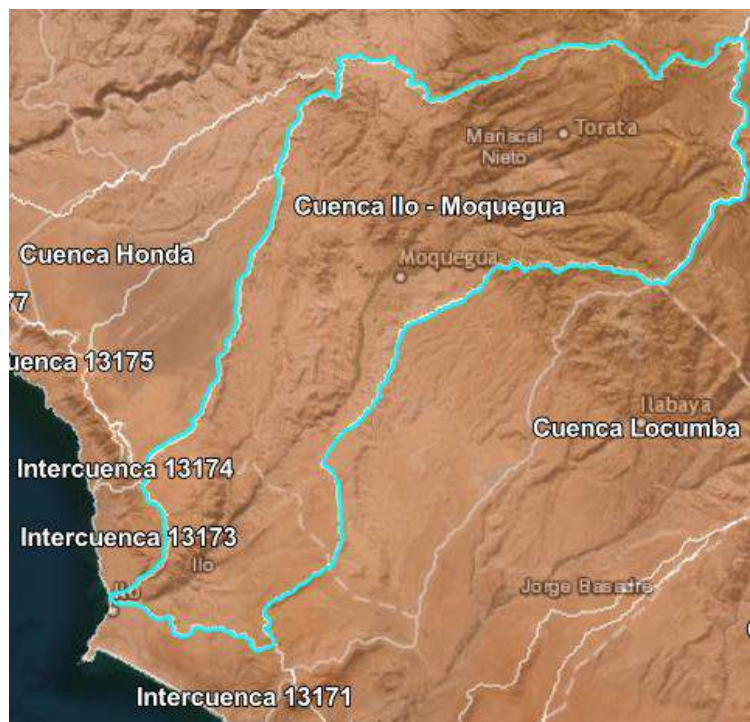
**Figura 4: Cuenca Ilo-Moquegua**

el tiempo y el espacio tanto en tormentas, así como de totales anuales y valores cíclicos; el régimen pluvial en la zona es la corta duración de la estación lluviosa, que se presenta solo en los meses de verano.

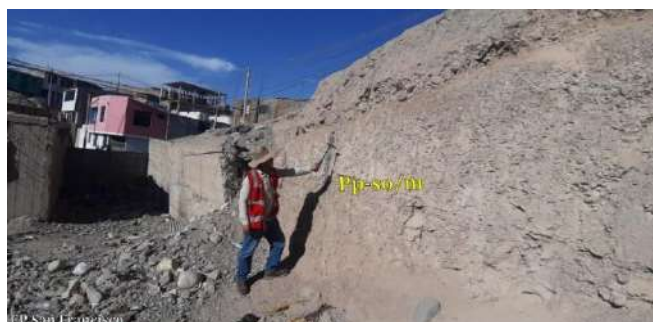
**Figura 5: Formación Sotillo medio en la zona de estudio**

Esta unidad litológica corresponde a la era Cenozoico del sistema Paleógeno de la serie Paleoceno, esta unidad geológica de Formación Sotillo medio se caracteriza por presentar interestratificación de limoarenoso y areniscas rojizas, en la zona de estudio se observa potencias de hasta 20m, lutitas porosas muy compactos e intensamente fracturado. Por su abundante contenido de limo (baja cohesión y permeable) al entrar en contacto con el agua se disgregan; en la zona es conocido por "moromoro" por sus características distintivas.

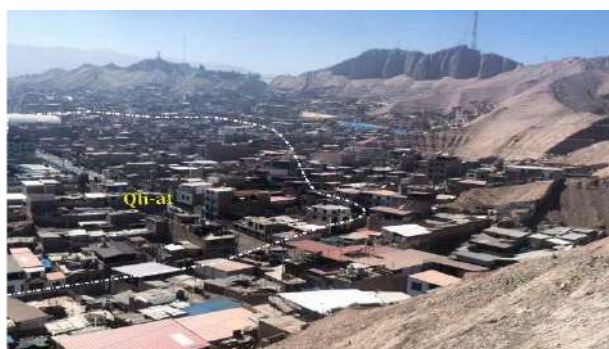
**Figura 8: Depósito aluvio torrencial en la zona de estudio**

Los depósitos aluvio-torrenciales son originados por las quebradas de régimen estacional o excepcional; forman abanicos o conos en las desembocaduras a corrientes mayores o confundiendo algunas veces con terrazas aluviales (Predes, 2024). Esta unidad litológica corresponde a la era Cenozoico del sistema Cuaternario de la serie Holoceno, esta unidad geológica de Depósito aluvio-torrencial se caracteriza por presentar depósitos de sedimentos no consolidados de gravas y gravillas angulosos con una matriz limoarenosa; este es producto de la acumulación por procesos de erosión en la quebrada local. El material presenta una mala clasificación granulométrica, observándose bloques, bolones y arenas.

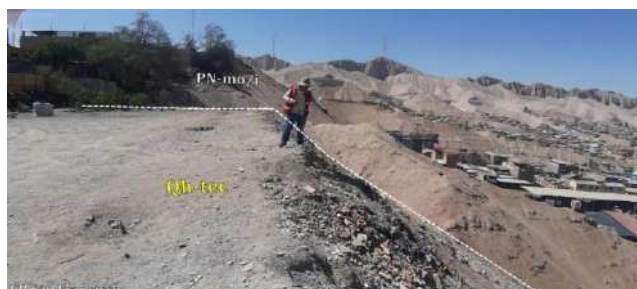
**Figura 9: Depósito tecnogénico en la zona de estudio**

Esta unidad litológica corresponde a la era Cenozoico del sistema Cuaternario de la serie Holoceno, esta unidad geológica de Depósitos Tecnogénicos, son materiales de remoción generados durante la urbanización de las lomadas, donde la ejecución de cortes y rellenos sin criterios de control ha alterado la topografía original; en el mapeo detallado, reveló acumulaciones de material suelto, mal compactado y de granulometría heterogénea, bajando la estabilidad geotécnica, deteriora el comportamiento hidráulico del subsuelo y amplifica la susceptibilidad a procesos erosivos, deslizamientos y asentamientos, por lo que su delimitación precisa resulta imprescindible para una evaluación de riesgos y el diseño de medidas de mitigación eficaces, siendo estas las características más comunes de esta unidad litológica.

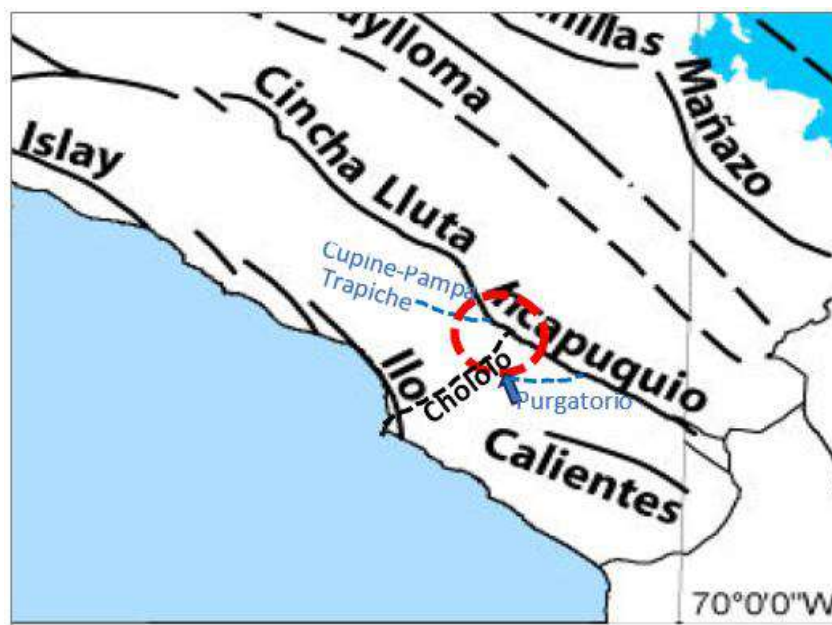
**Figura 11: Mapa estructural del sur Perú mostrando las principales fallas cartografiadas.**

En una vista macro con relación al área de intervención las geo-estructuras regionales se localiza al noroeste de la ciudad de Moquegua, dentro del dominio tectónico como fallas extensas a nivel macro denominadas Cincha - Lluta - Incapuquio, caracterizado por una orientación predominante noroeste-sureste (NW-SE). A nivel regional, se observan fallas con una dirección similar, presentada por la Sociedad Geológica del Perú, tal como se observa en la siguiente figura adjunta.

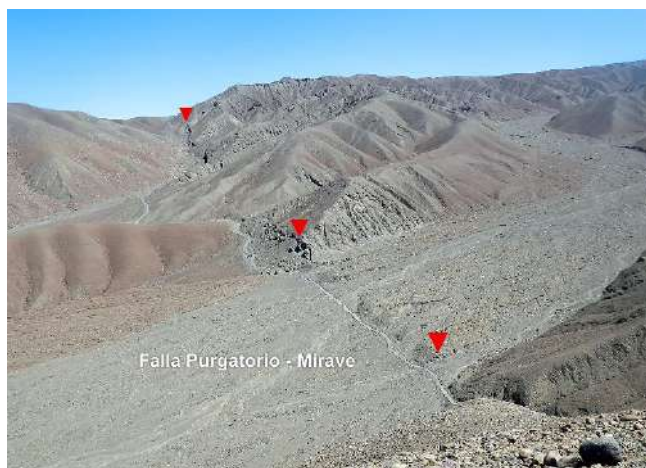
**Figura 15: Falla Purgatorio(triángulos de color rojo)**

La falla Purgatorio (sistema de fallas Purgatorio Mirave) se ubica en la provincia de Mariscal Nieto (Altos Haguay, pampas purgatorio hasta la región Tacna) y se extiende por 20 km con dirección E-O y buzamiento al norte. Su última reactivación generó un sismo de Mw 7 aproximadamente. Afecta depósitos aluviales del Holoceno y presenta segmentos inversos que pliegan niveles delgados de cenizas volcánicas, posiblemente del Huaynaputina (1600 d.C.).

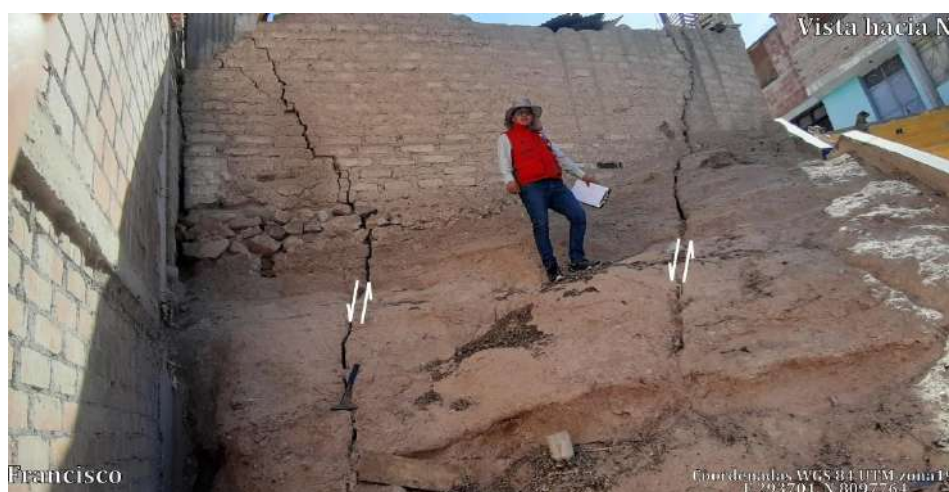
**Figura 16: Fallamientos en el sector San Francisco**

En la zona de pueblo joven de San Francisco en un corte de talud de carretera y viviendas donde se ve estratificación sub horizontal; se observa secuencia de arcillolitas y limo arcillas material altamente craquelado, donde se identificó una falla con datos de  $Bz=11$  y  $Az=53$ . En otro punto donde existe un Corte de talud 5m altura aproximado se observa intercalación de arenisca limo arcillosa y limo arcillita y se identificó de un fallamiento con datos  $Bz=55$  y  $Dbz=160$ . En otro punto se observa fallamiento rellenado con panizo de falla (ver siguiente figura).

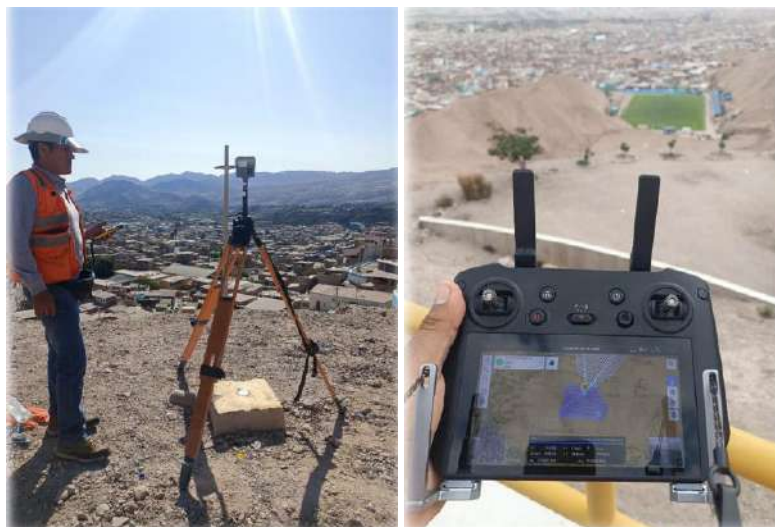
**Figura 40: Trabajos topográficos en el área de estudio**

-Vuelo de dron para generación de ortofoto y curvas de nivel, y medición de puntos de control geodésicos con GPS diferencial

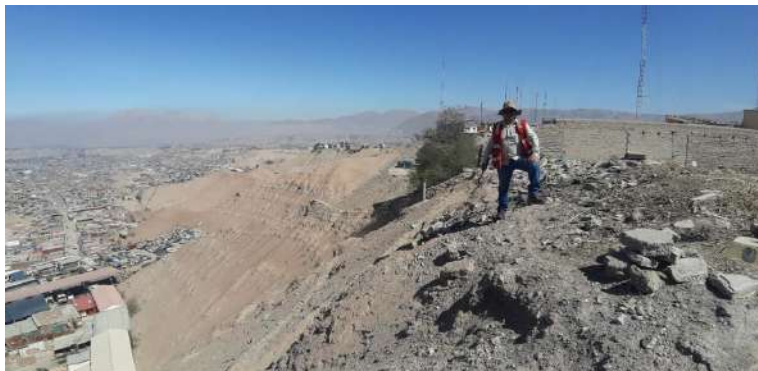
**Figura 42: Mapeo geológico y geomorfológico en campo**

-Mapeo Geológico y Geomorfológico en campo, para la generación de mapas geológicos y geomorfológicos a detalle.

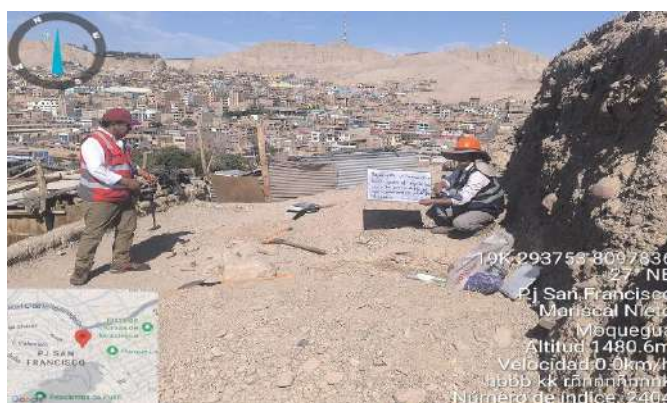
**Figura 43: Calicatas en la zona de estudio**

-Calicatas en la zona de estudio, para obtener la clasificación SUCS de los suelos, en la zona de estudio

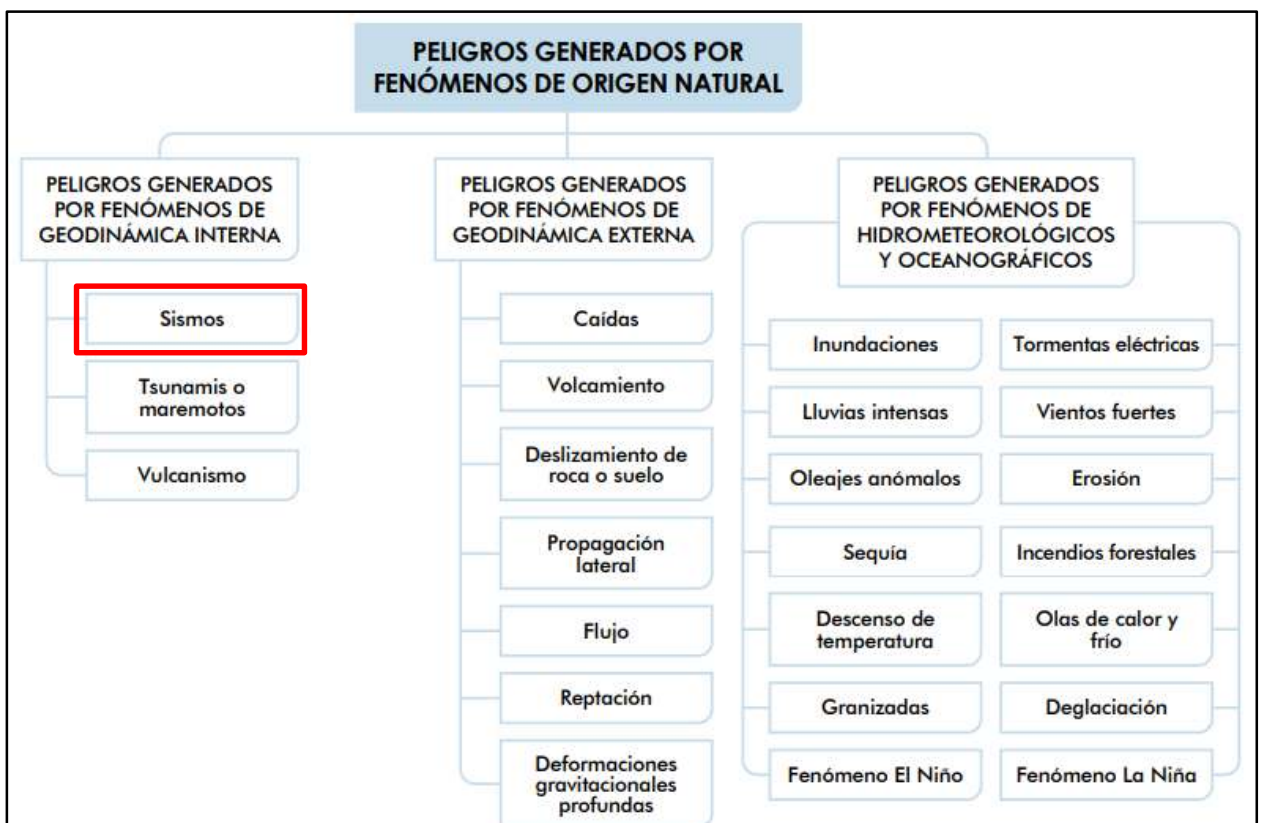
**Figura 47: Clasificación de los Peligros Originados por Fenómenos Naturales.**

- Peligros generados por fenómenos de geodinámica interna
- Peligros generados por fenómenos de geodinámica externa
- Peligros generados por fenómenos hidrometeorológicos y oceanográficos.

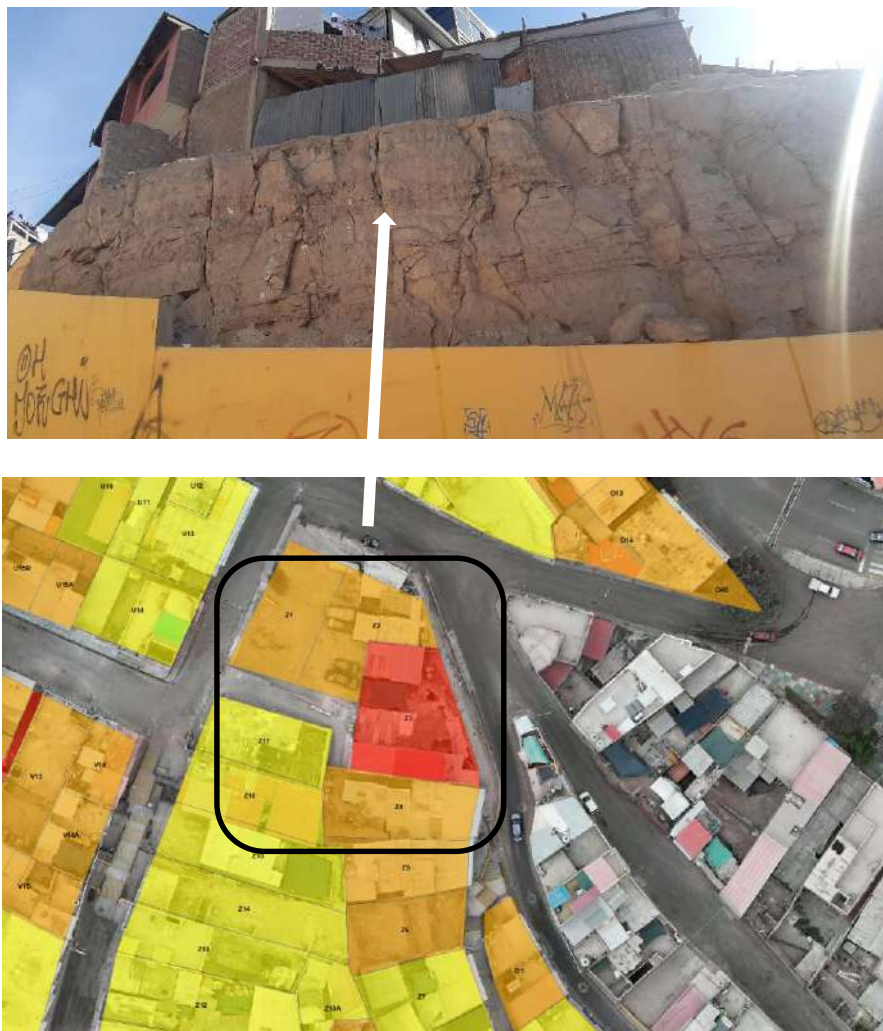
**Figura 59: Vivienda en zona San Francisco en riesgo por actividad sísmica**

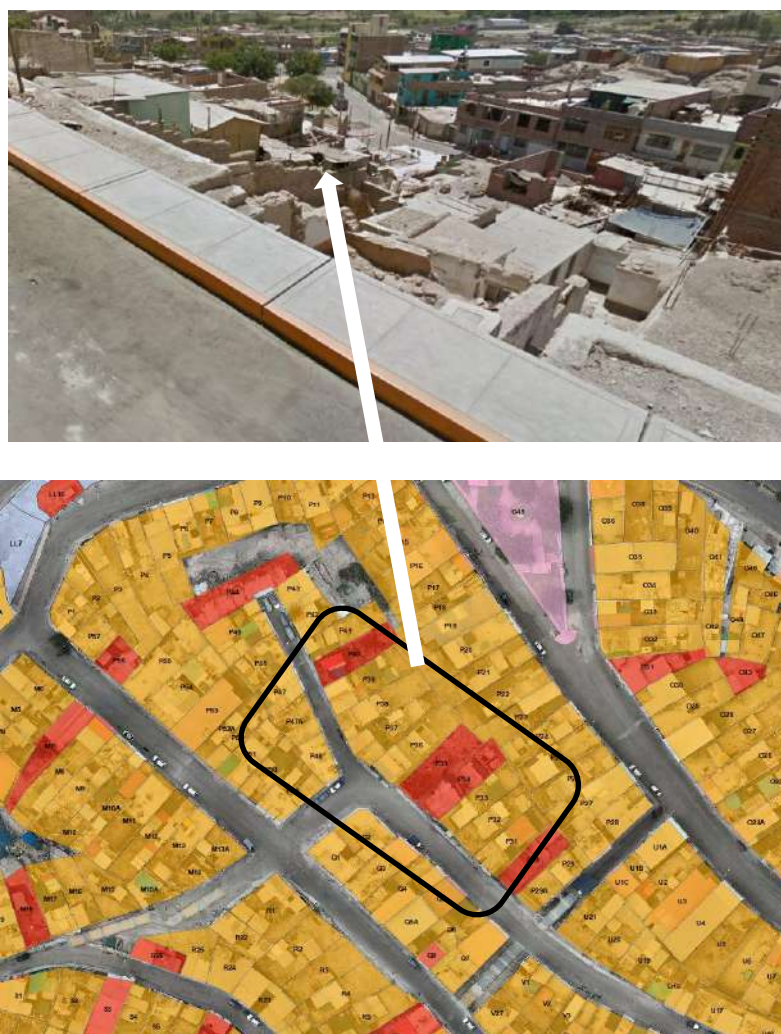
Figura 60: Zona de riesgo por sismo

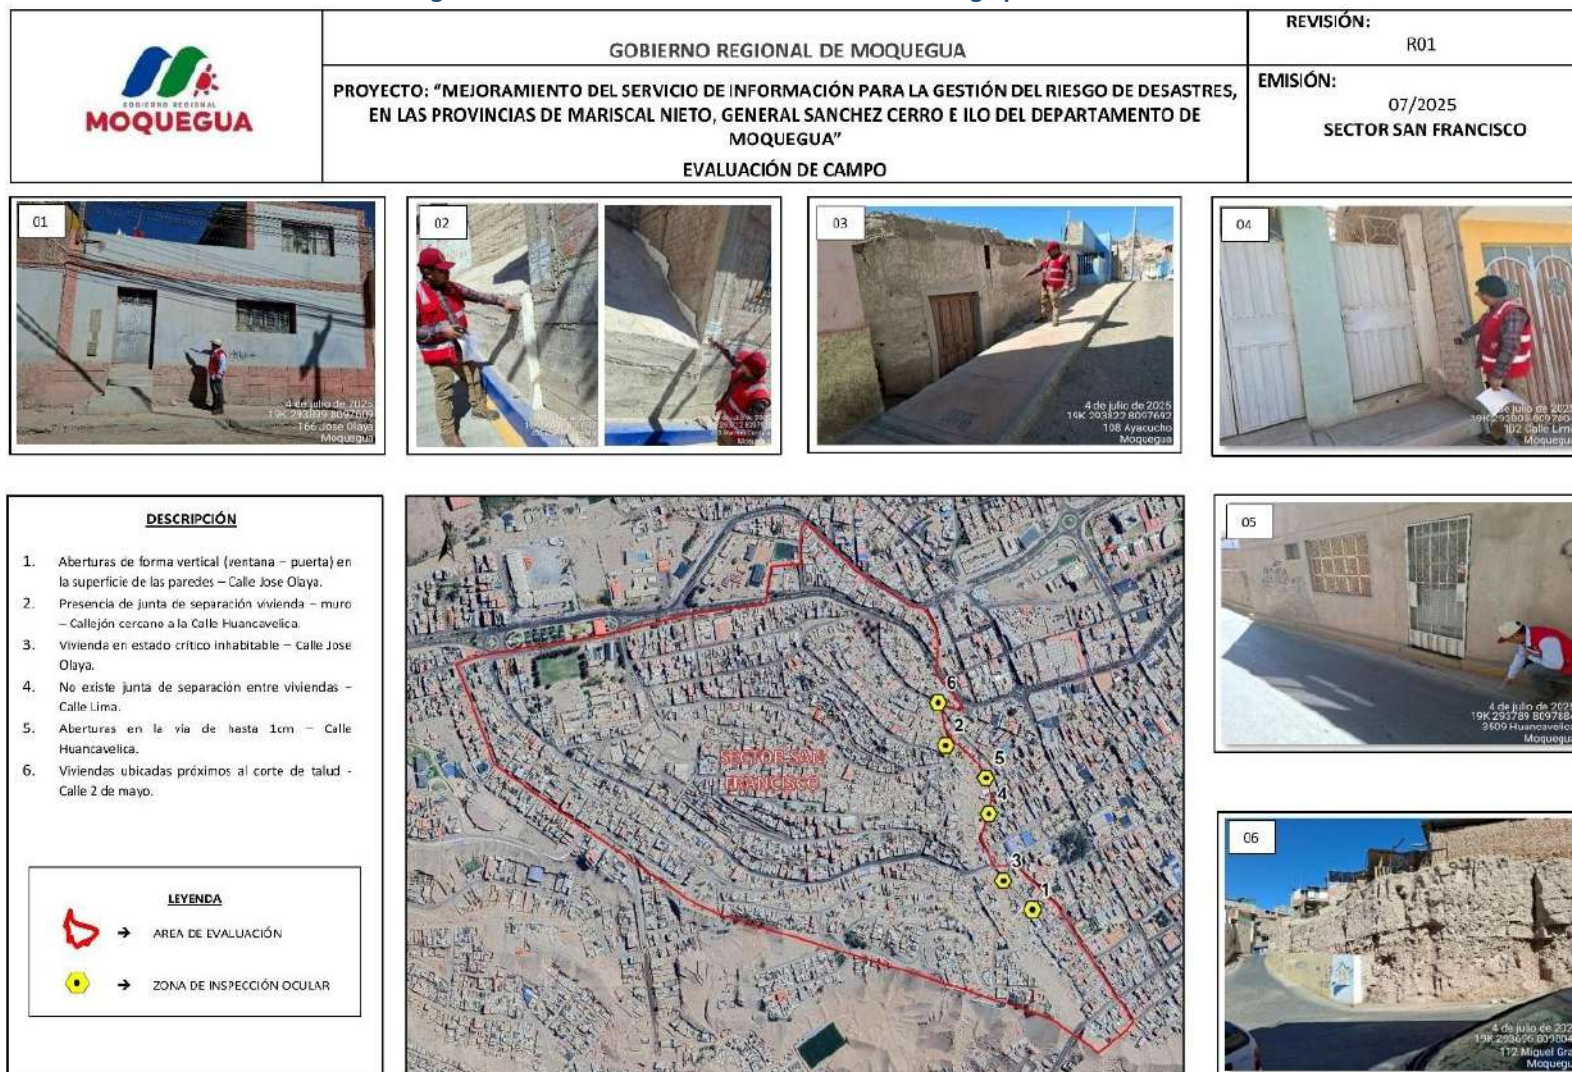
Figura 63: Vivienda en zona 3 San Francisco en riesgo por actividad sísmica

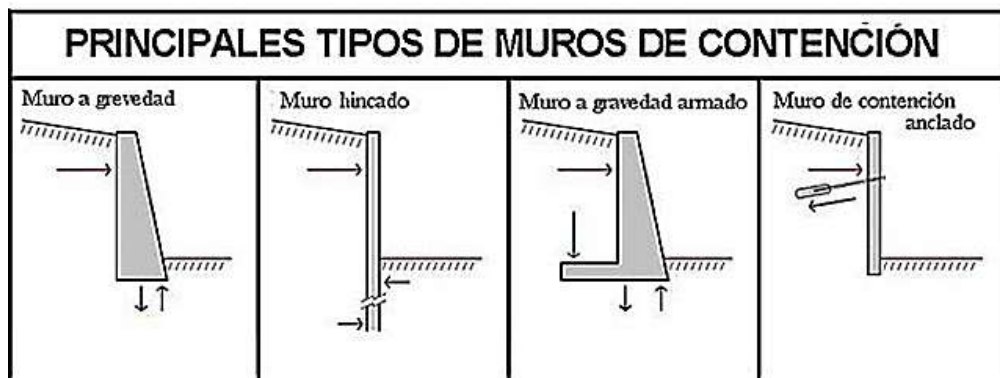
Figura 64: Principales tipos de muros de contención, para estabilizar taludes verticales.

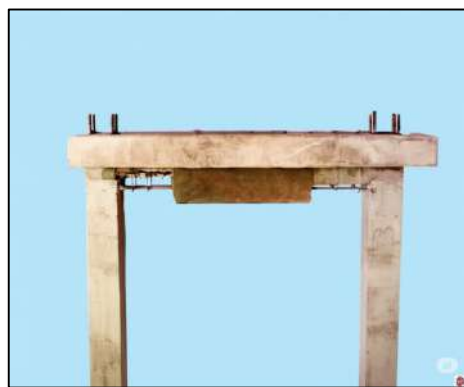
**Figura 68: Reforzamiento de viga de concreto.**

Este procedimiento debe ejecutarse bajo supervisión técnica y con diseño estructural específico para cada caso, garantizando así su efectividad en la mejora del desempeño sísmico de las edificaciones reforzadas.

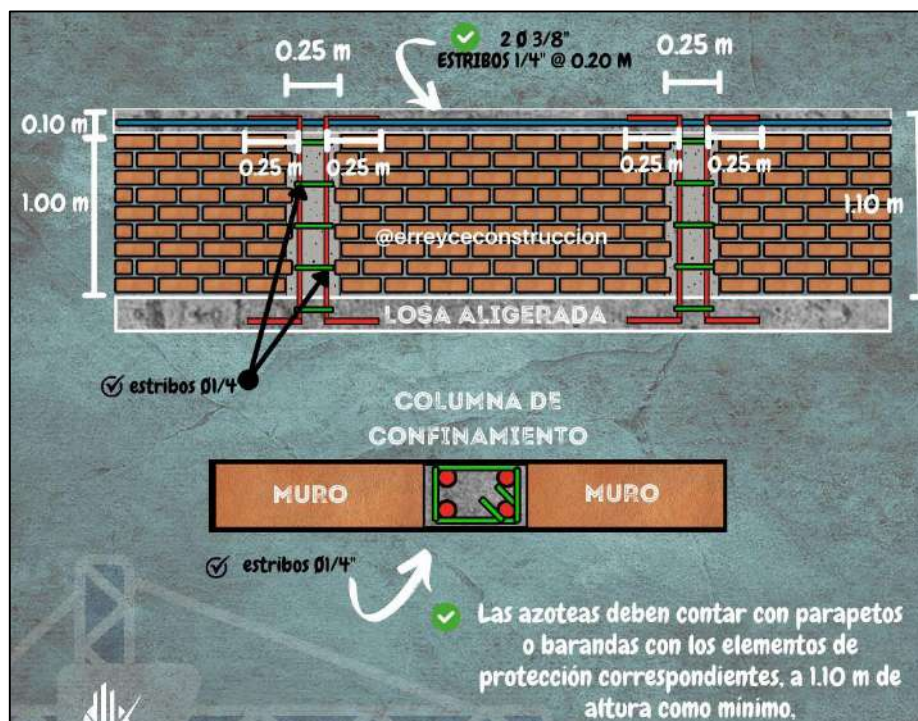
**Figura 69: Partes del parapeto.**

La implementación de estas recomendaciones permitirá reducir significativamente el riesgo de desprendimiento de parapetos durante un sismo, protegiendo tanto la integridad de la estructura como la seguridad de los ocupantes y transeúntes.
