**INFORME DE EVALUACIÓN DE RIESGO ORIGINADO POR  
SISMO EN EL A.H. EL SIGLO, DISTRITO DE MOQUEGUA,  
PROVINCIA DE MARISCAL NIETO, DEPARTAMENTO DE  
MOQUEGUA.**

**PROYECTO: “MEJORAMIENTO DEL SERVICIO DE INFORMACIÓN PARA LA GESTIÓN DEL  
RIESGO DE DESASTRES, EN LA PROVINCIA DE MARISCAL NIETO, GENERAL SANCHEZ  
CERRO E ILO DEL DEPARTAMENTO DE MOQUEGUA”.**

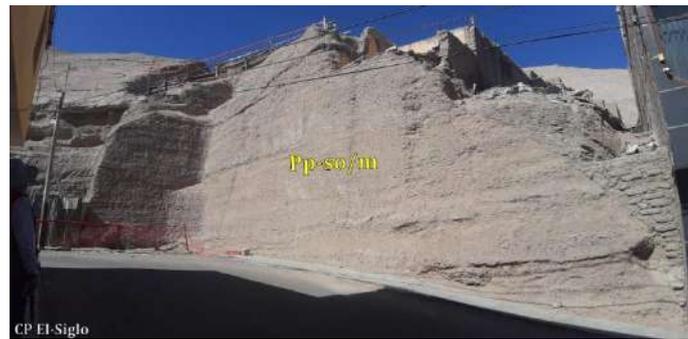
Figura 5: Formación Sotillo medio en la zona de estudio

Esta unidad litológica corresponde a la era Cenozoico del sistema Paleógeno de la serie Paleoceno, esta unidad geológica de Formación Sotillo medio se caracteriza por presentar interestratificación de limoarenoso y areniscas rojizas, en la zona de estudio se observa potencias de hasta 20m, lutitas porosas muy compactos e intensamente fracturado. Por su abundante contenido de limo (baja cohesión y permeable) al entrar en contacto con el agua se disgregan; en la zona es conocido por "moromoro" por sus características distintivas.

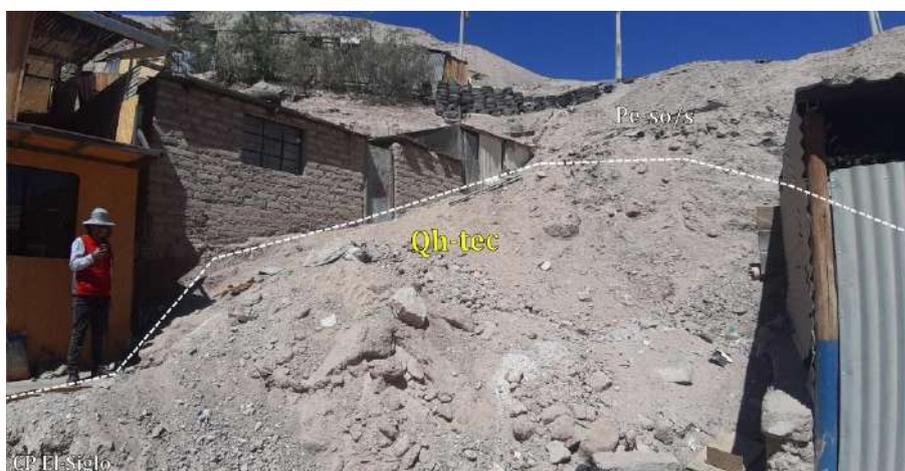
**Figura 10: Depósito tecnogénico en la zona de estudio**

Esta unidad litológica corresponde a la era Cenozoico del sistema Cuaternario de la serie Holoceno, esta unidad geológica de Depósitos Tecnogénicos, son materiales de remoción generados durante la urbanización de las lomadas, donde la ejecución de cortes y rellenos sin criterios de control ha alterado la topografía original; en el mapeo detallado en “El Siglo” (laderas del cerro del Cristo Blanco) reveló acumulaciones de material suelto, mal compactado y de granulometría heterogénea, bajando la estabilidad geotécnica, deteriora el comportamiento hidráulico del subsuelo y amplifica la susceptibilidad a procesos erosivos, deslizamientos y asentamientos, por lo que su delimitación precisa resulta imprescindible para una evaluación de riesgos y el diseño de medidas de mitigación eficaces, siendo estas las características más comunes de esta unidad litológica.

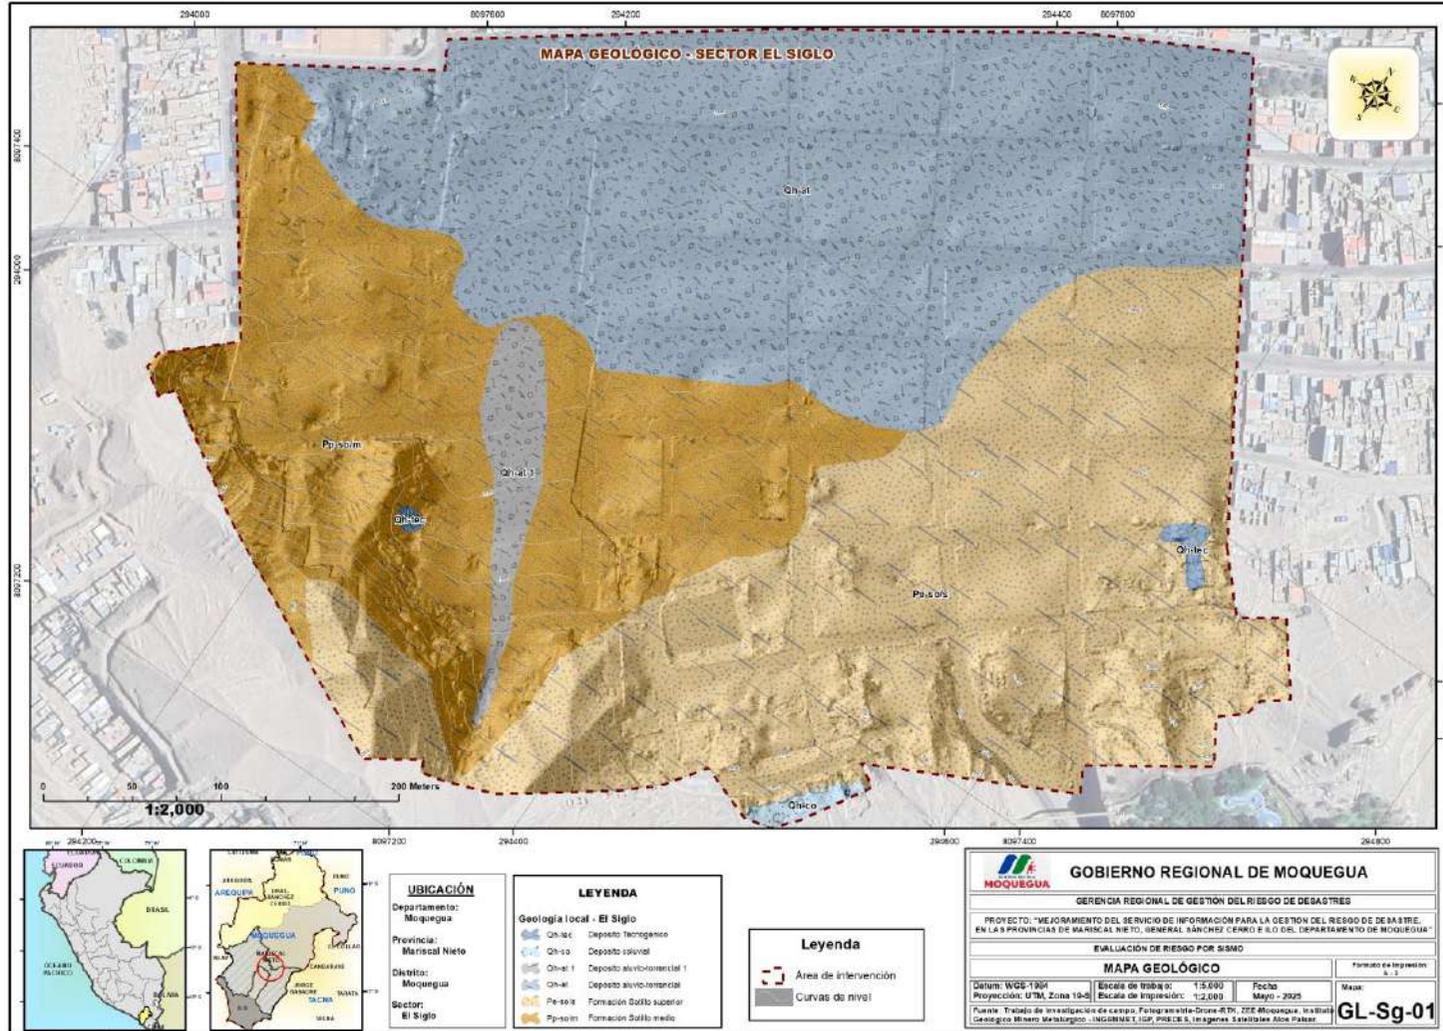
Figura 11: Mapa geológico del Asentamiento humano “EL SIGLO”

La información obtenida de esta caracterización es crucial para identificar áreas susceptibles a ser afectadas por sismos u otros eventos de riesgo geológico. Se destaca que la delimitación precisa de unidades como los depósitos tecnogénicos, generados por la urbanización descontrolada, es imprescindible para una evaluación de riesgos efectiva y el diseño de medidas de mitigación adecuadas. Esta evaluación es fundamental para la gestión y mitigación de desastres naturales en la zona de estudio. seguidamente presentamos un resumen de las unidades geológicas en la siguiente tabla estratigráfica un resumen de manera gráfica las unidades geológicas reconocidas en campo.

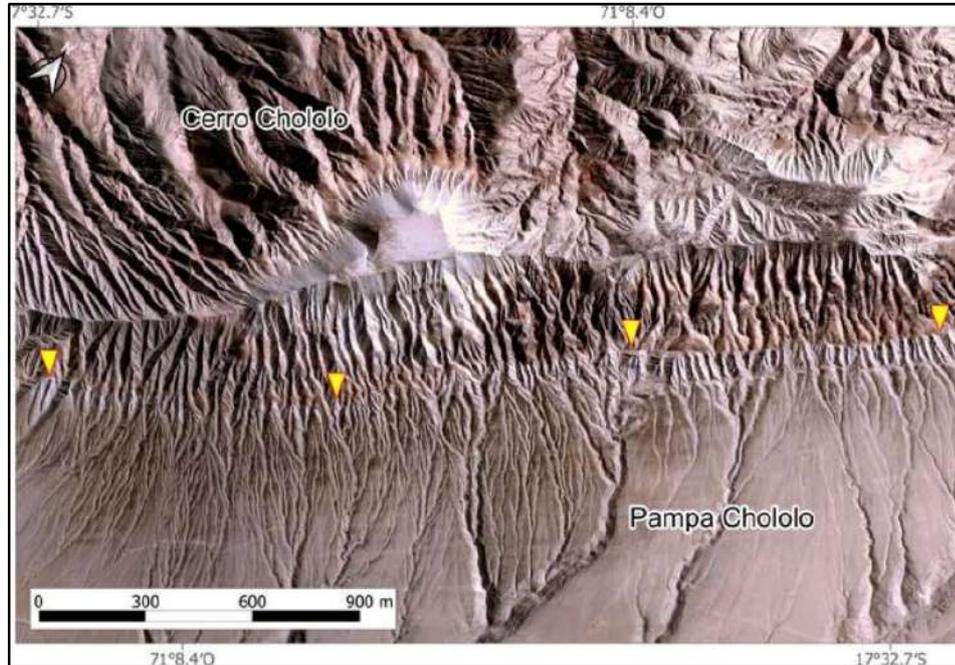
**Figura 13: Imagen satelital de la falla del Chololo(triángulos color amarillo)**

Esta falla fue descrita por Macharé et al. (2003, 2009) y Audin et al. (2006, 2008); se ubica entre las provincias de Ilo y Mariscal Nieto desde el noreste de la península de Ilo hasta el valle de Moquegua. Tiene una longitud de ~75 km; el trazo principal presenta una dirección preferente de N54°E y un buzamiento de 55° al sureste. Esta falla actualmente presenta movimientos de tipo normal con componente de rumbo sinistral y la evidencia más clara se observa en los drenajes desplazados a lo largo de todo el trazo de falla.

Posteriormente fue estudiado por el INGEMMET en el año 2019 y 2021 en el informe técnico A6887 y Boletín C 79 respectivamente, estudios geológicos y geofísicos (tomografía eléctrica). caracterizando la falla tanto la profundidad, la localización, desplazamiento (desplazamiento estimado de 0.20 mm/año) y evaluando los peligros sísmicos mediante modelos de atenuación de las ondas sísmicas.

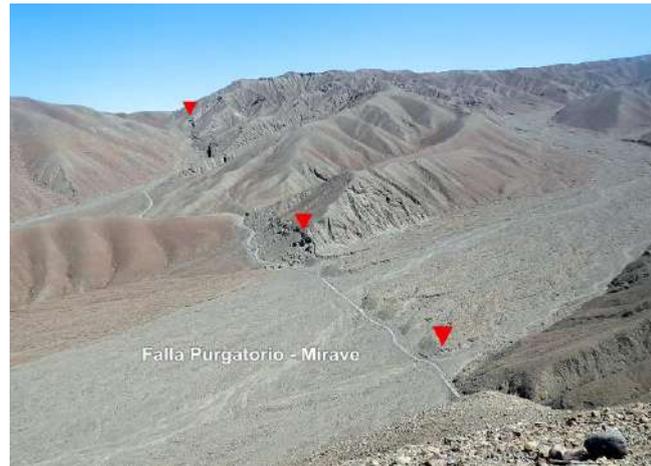
**Figura 16: Falla Purgatorio(triángulos de color rojo)**

La falla Purgatorio (sistema de fallas Purgatorio Mirave) se ubica en la provincia de Mariscal Nieto (Altos Haguay, pampas purgatorio hasta la región Tacna) y se extiende por 20 km con dirección E-O y buzamiento al norte. Su última reactivación generó un sismo de Mw 7 aproximadamente. Afecta depósitos aluviales del Holoceno y presenta segmentos inversos que pliegan niveles delgados de cenizas volcánicas, posiblemente del Huaynaputina (1600 d.C.).

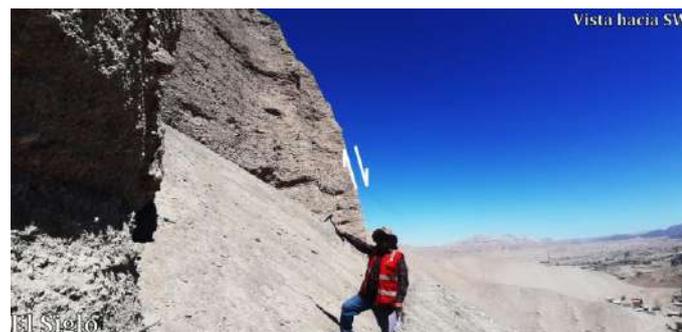
**Figura 17: Falla inferida en el sector El Siglo**

En el sector El Siglo, al este del sector en mención, se presenta un farallón de litología de la formación sotillo superior, la topografía abrupta y según estudios previos realizados por PREDES “Conociendo Los Suelos De Moquegua” del Ing. Juvenal Medina, infiere la existencia de una falla. (ver siguiente figura).

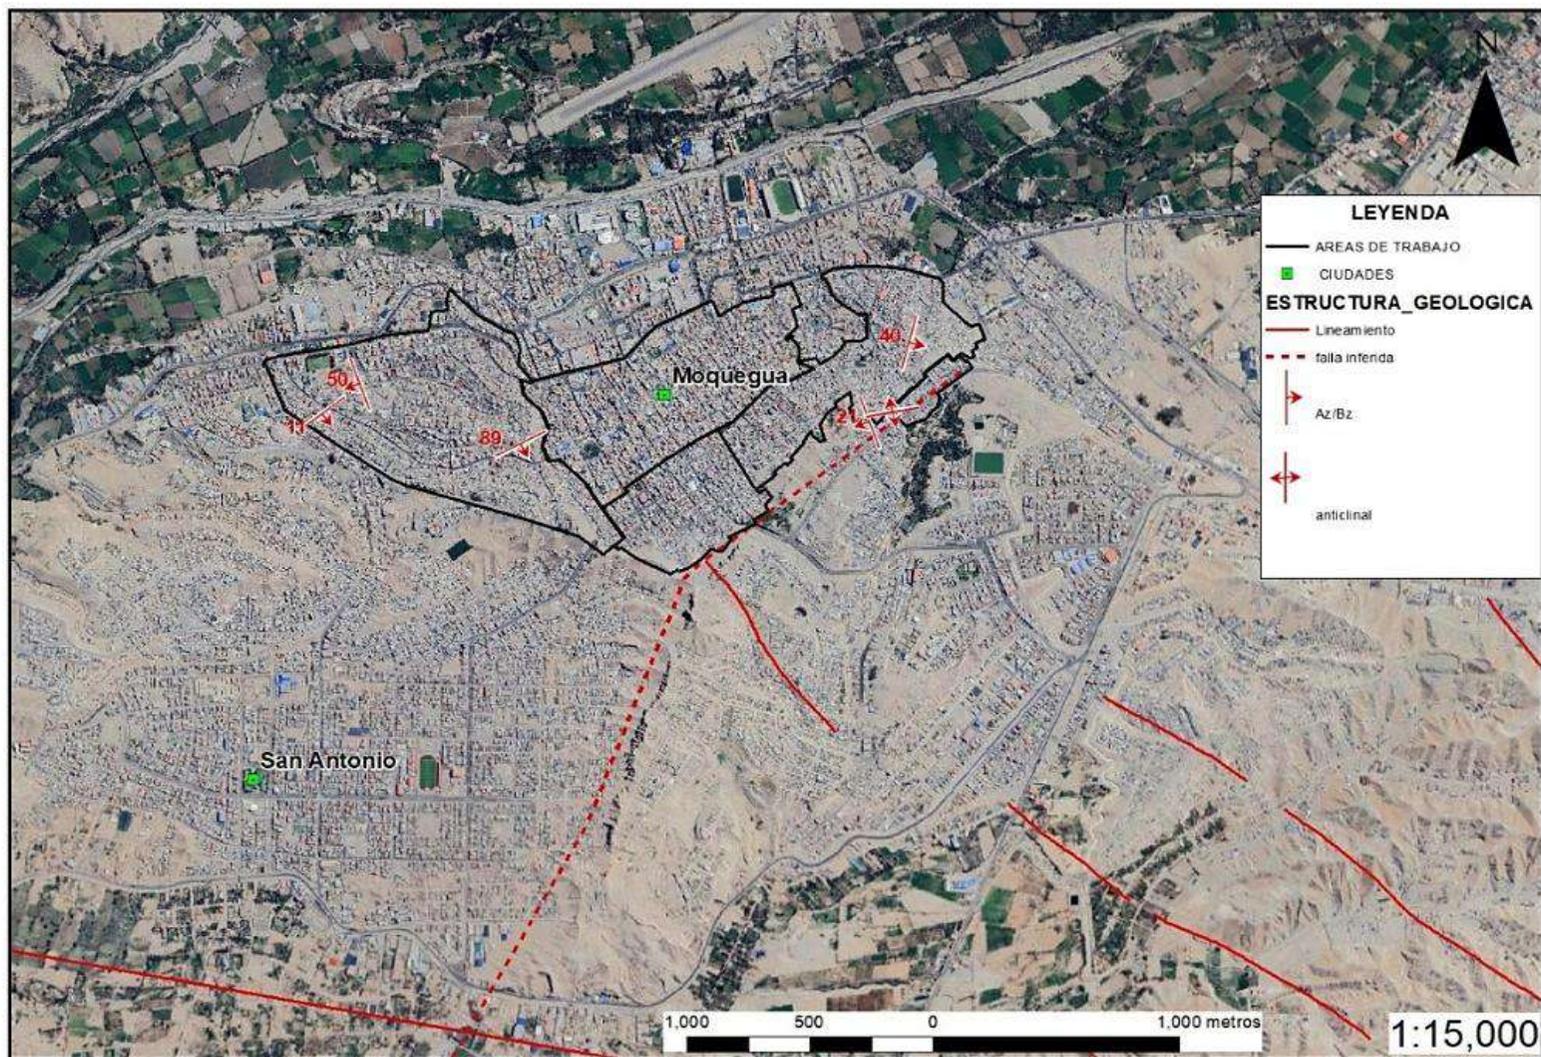
Al SE de la zona de estudio se evidencia de lineamientos cuyas direcciones están orientados en la misma dirección que la falla Incapuquio (NW-SE).

Figura 18: Mapa de sistema de fallas y lineamientos estructurales que acompañan a la zona de estudio de dirección Noroeste – sureste, próximos al área de trabajo.

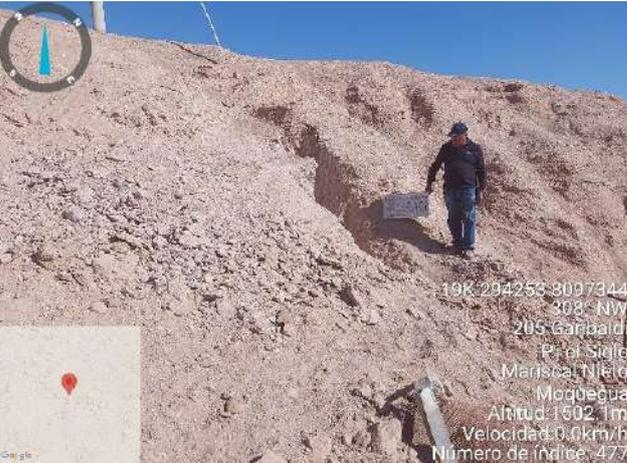
REGISTRO DE CONTROL		LABORATORIO MECANICA DE SUELOS Y CONCRETOS		PERFIL ESTRATIGRAFICO DE LA CALICATA		(ASTM D 2488)							
<b>PERFIL ESTRATIGRAFICO</b>													
<b>PROYECTO</b> : MEJORAMIENTO DEL SERVICIO INFORMACION PARA LA GESTION DE RIESGO DE DESASTRES, EN LAS PROVINCIAS DE MARISCAL NIETO, GENERAL SANCHEZ CERRO E ILO DEL DEPARTAMENTO DE MOQUEGUA <b>UBICACIÓN</b> : DISTRITO DE MOQUEGUA - PROVINCIA DE MARISCAL NIETO - DEPARTAMENTO DE MOQUEGUA <b>SOLICITA</b> : GOBIERNO REGIONAL DE MOQUEGUA <b>FECHA</b> : MAYO DEL 2025 <b>ESTRUCTURA</b> : GESTION DE RIESGO

<b>CALICATA Cn 1</b>											
		FECHA DE EXPLORACION		: MAYO DEL 2025									
COORDENADAS		E: 294241	N: 8097343	COTA : 1473.00 msnm									
DATOS CARACTERISTICOS DE LA EXPLORACION													
Revisado por		Ing. Elmer Campos Mayta											
Realizado por		TEC FRANCO SAIRA SOSA											
Dimensión de la Calicata (mxm)		0.80	X	1.00

Profundidad de la Calicata (m)		3.00 mts.											
Presencia de Nivel Freático		No se encontro											
Profundidad de Nivel Freático (m)		No se encontro											
Condiciones de la Superficie		Estable											
Profundidad de las Raíces (m)		No se encontro											
Estructura Proyectada		: GESTION DE RIESGO											
OBSERVACIONES													
PERFIL ESTRATIGRAFICO DEL SUB SUELO EXPLORADO													
PROFUNDIDAD (m)	G R A F I C O	DESCRIPCION DEL SUELO <small>Clasificación técnica; forma del material granular; color; contenido de humedad; índice de plasticidad / compresibilidad; grado de compacidad / consistencia; Otros: presencia de oxidaciones y material orgánico, porcentaje estimado de boleas / cantos, etc.</small>	CLASIFICACION SUELOS  SUCS  AASHTO	DISTRIBUCION GRANULOMETRICA (%)			LIMITES DE ATTERBERG			HUMEDAD NATURAL	Nº DE ESTRATO	CONSISTENCIA	
				SUBRETAMANO	GRAVA <sup>2</sup>	ARENA <sup>2</sup>	FINOS <sup>2</sup>	L. LIQUIDO %	L.P. %				I. PLASTICO %

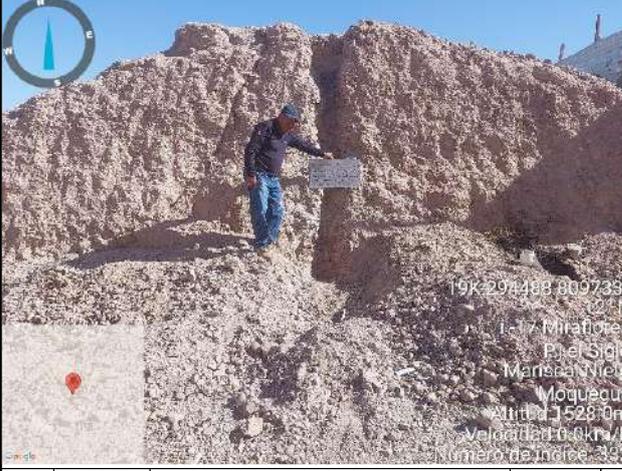
REGISTRO DE CONTROL		LABORATORIO MECANICA DE SUELOS Y CONCRETOS										PERFIL ESTRATIGRAFICO DE LA CALICATA (ASTM D 2488)			
PERFIL ESTRATIGRAFICO															
<b>PROYECTO</b> : "MEJORAMIENTO DEL SERVICIO INFORMACION PARA LA GESTION DE RIESGO DE DESASTRES, EN LAS PROVINCIAS DE MARISCAL NIETO, GENERAL SANCHEZ CERRO E ILO DEL DEPARTAMENTO DE MOQUEGUA" <b>UBICACIÓN</b> : DISTRITO DE MOQUEGUA - PROVINCIA DE MARISCAL NIETO - DEPARTAMENTO DE MOQUEGUA <b>SOLICITA</b> : GOBIERNO REGIONAL DE MOQUEGUA <b>FECHA</b> : MAYO DEL 2025 <b>ESTRUCTURA</b> : GESTION DE RIESGO

CALICATA Cn 2						FECHA DE EXPLORACION : MAYO DEL 2025		COORDENADAS E: 294479 N: 8097333 COTA : 1507.00 msnm	
						DATOS CARACTERISTICOS DE LA EXPLORACION						Revisado por : Ing. Elmer Campos Mayta		Realizado por : TEC FRANCO SAIRA SOSA	
						Dimensión de la Calicata (mxm)		0.80		X		1.00			
						Profundidad de la Calicata (m)		3.00 mts.

Presencia de Nivel Freático		No se encontro							
						Profundidad de Nivel Freático (m)		No se encontro							
						Condiciones de la Superficie		Estable							
						Profundidad de las Raíces (m)		No se encontro							
						Estructura Proyectada		: GESTION DE RIESGO							
						OBSERVACIONES									
PERFIL ESTRATIGRAFICO DEL SUB SUELO EXPLORADO															
PROFUNDIDAD (m)	GRAFI CO	DESCRIPCION DEL SUELO	CLASIFICACION SUELOS	DISTRIBUCION GRANULOMETRICA (%)			LIMITES DE ATTERBERG			HUMEDAD NATURAL	Nº DE ESTRATO	CONSISTENCIA			
				SUCS	AASHTO	SOBRETAMANO	GRAVA <sup>2</sup>	ARENA <sup>2</sup>	FINOS <sup>2</sup>				L.L. %	L.P. %	IP %

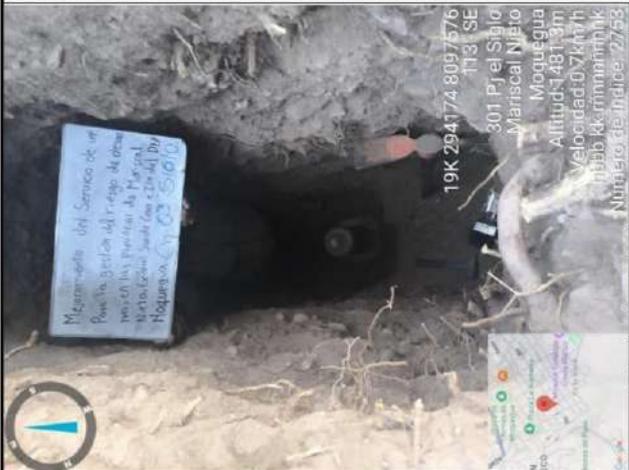
REGISTRO DE CONTROL		LABORATORIO MECANICA DE SUELOS Y CONCRETOS		PERFIL ESTRATIGRAFICO DE LA CALICATA		(ASTM D 2488)						
<b>PERFIL ESTRATIGRAFICO</b>												
<b>PROYECTO</b> : "MEJORAMIENTO DEL SERVICIO INFORMACION PARA LA GESTION DE RIESGO DE DESASTRES, EN LAS PROVINCIAS DE MARISCAL NIETO, GENERAL SANCHEZ CERRO E ILO DEL DEPARTAMENTO DE MOQUEGUA" <b>UBICACIÓN</b> : DISTRITO DE MOQUEGUA - PROVINCIA DE MARISCAL NIETO - DEPARTAMENTO DE MOQUEGUA <b>SOLICITA</b> : GOBIERNO REGIONAL DE MOQUEGUA <b>FECHA</b> : MAYO DEL 2025 <b>ESTRUCTURA</b> : GESTION DE RIESGO

<b>CALICATA Cn 3</b>								
				<b>FECHA DE EXPLORACION</b> : MAYO DEL 2025 <b>COORDENADAS</b> E: 294174 N: 8097576 COTA : 1356.00 msnm <b>DATOS CARACTERISTICOS DE LA EXPLORACION</b> Revisado por : Ing. Elmer Campos Mayta Realizado por : TEC FRANCO SAIRA SOSA Dimensión de la Calicata (mxm) : 0.80 X 1.00 Profundidad de la Calicata (m) : 3.00 mts. Presencia de Nivel Freático : No se encontro Profundidad de Nivel Freático (m) : No se encontro Condiciones de la Superficie : Estable Profundidad de las Raíces (m) : No se encontro Estructura Proyectada : GESTION DE RIESGO <b>OBSERVACIONES</b> <b>PERFIL ESTRATIGRAFICO DEL SUB SUELO EXPLORADO</b>

PROFUNDIDAD (m)	G R A F I C O	DESCRIPCION DEL SUELO	CLASIFICACION SUELOS	DISTRIBUCION GRANULOMETRICA (%)			LIMITES DE ATTERBERG			HUMEDAD NATURAL	Nº DE ESTRATO	CONSISTENCIA
				SUCS	AASHTO	GRAVA <sup>2</sup>	ARENA <sup>2</sup>	FINOS <sup>2</sup>	L. LIQUIDO

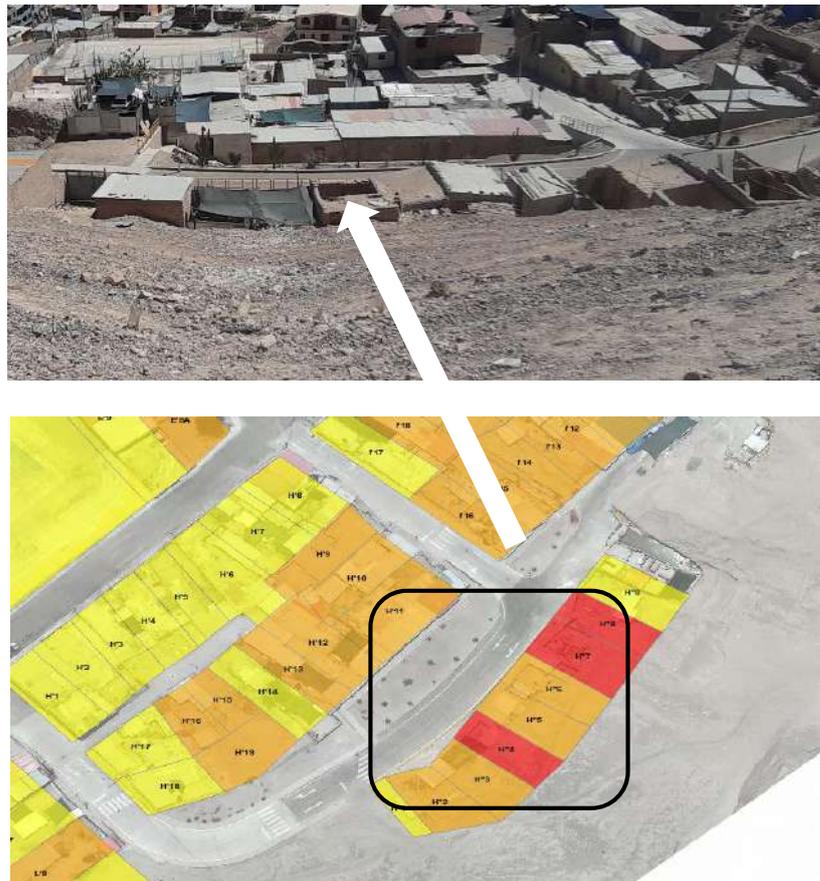
**Figura 60: Zona de relleno con infraestructura de viviendas recientes – parte alta losa deportiva Miraflores - sector El Siglo**

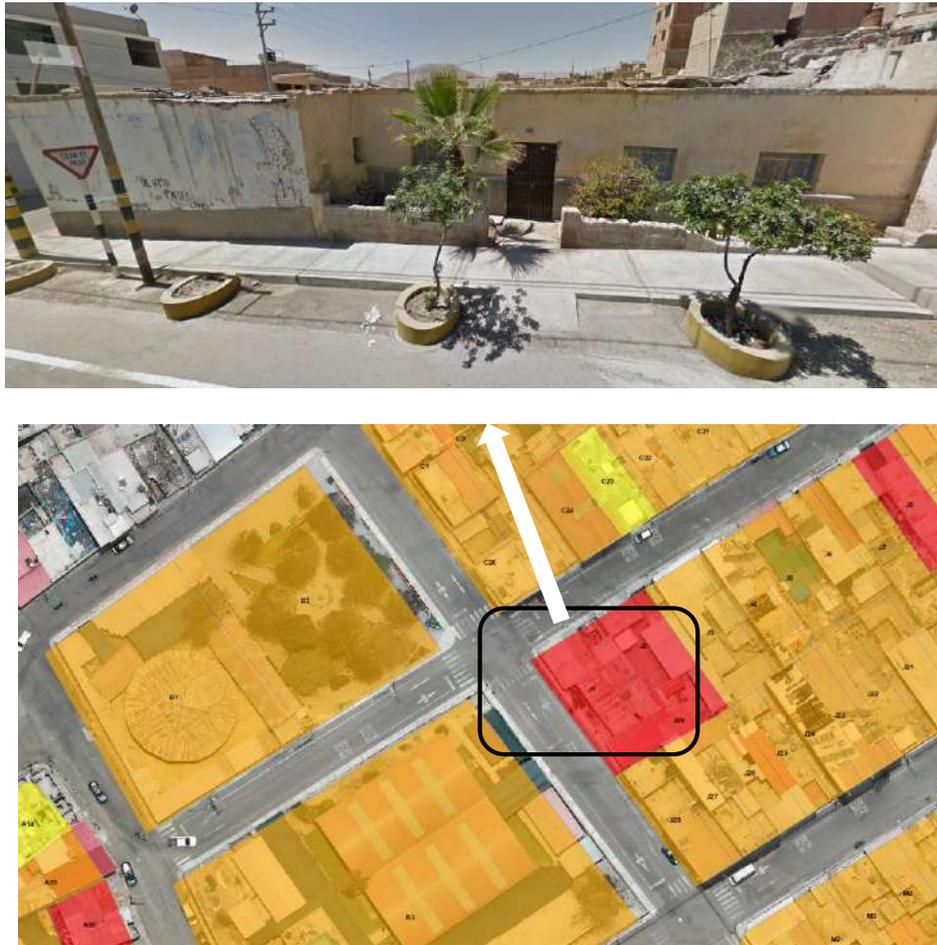
Figura 61: Zona de riesgo con vivienda de materia de adobe en el sector El Siglo

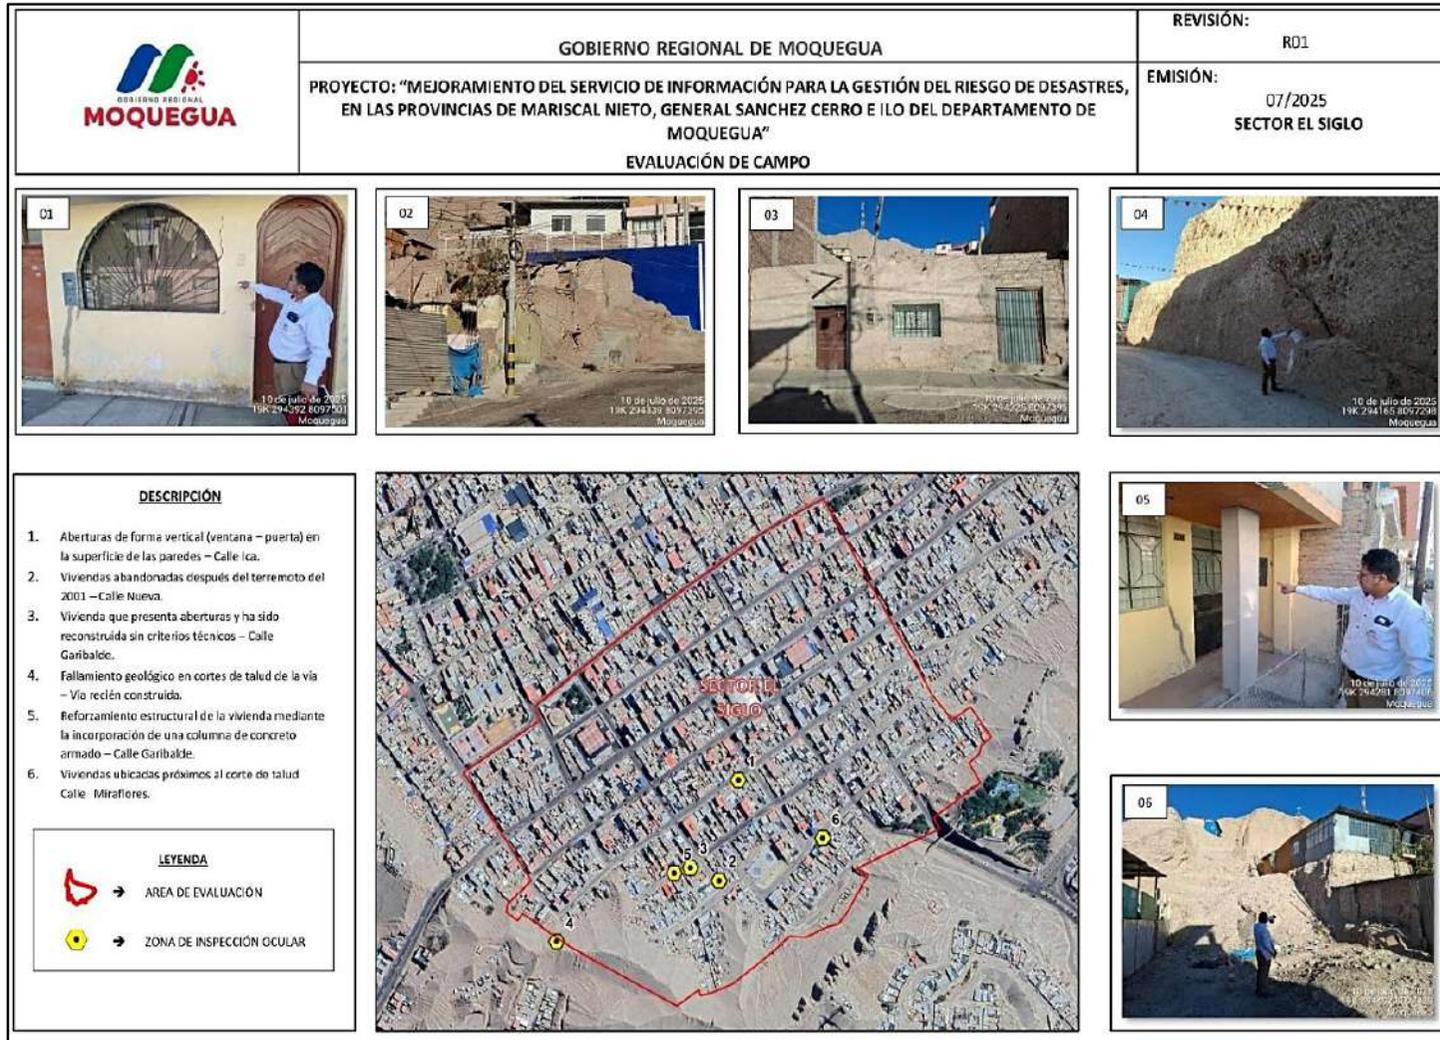
Figura 63: Viviendas en el sector El Siglo en riesgo por actividad sísmica

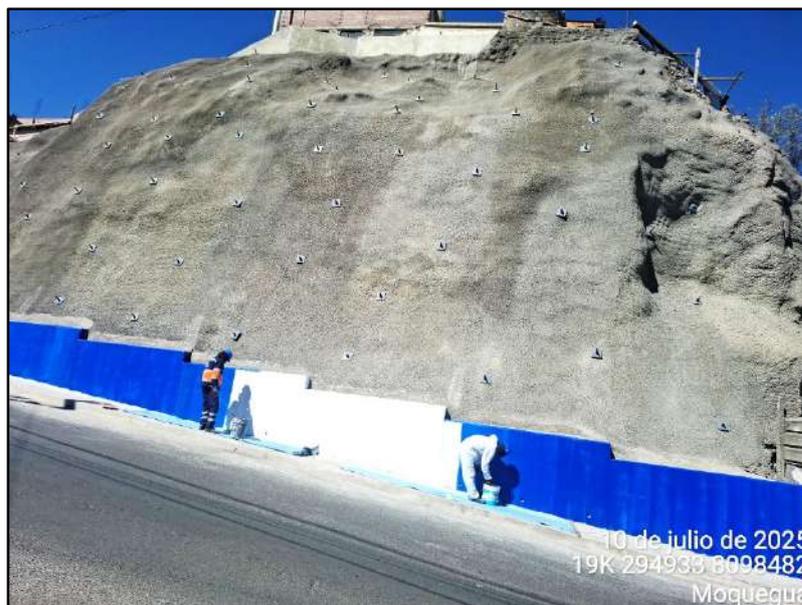
Figura 66: Sistema de estabilización con anclaje shotcrete en el distrito de Moquegua

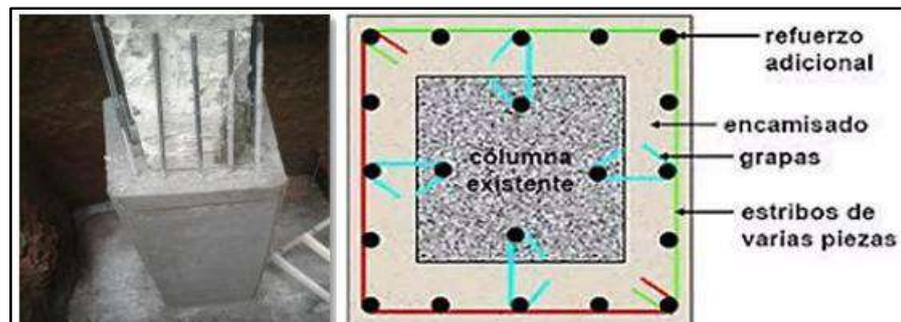
Figura 67: Encamisado y reforzado de columna
