**ESCENARIO DE RIESGO SÍSMICO Y
MOVIMIENTO EN MASA PRODUCIDO POR
LA REACTIVACIÓN DE LA FALLA
TAMBOMACHAY, PROVINCIA DE CUSCO**

DIRECCION DE PREPARACION - CEPIG

2015

INSTITUTO NACIONAL DE DEFENSA CIVIL (INDECI)

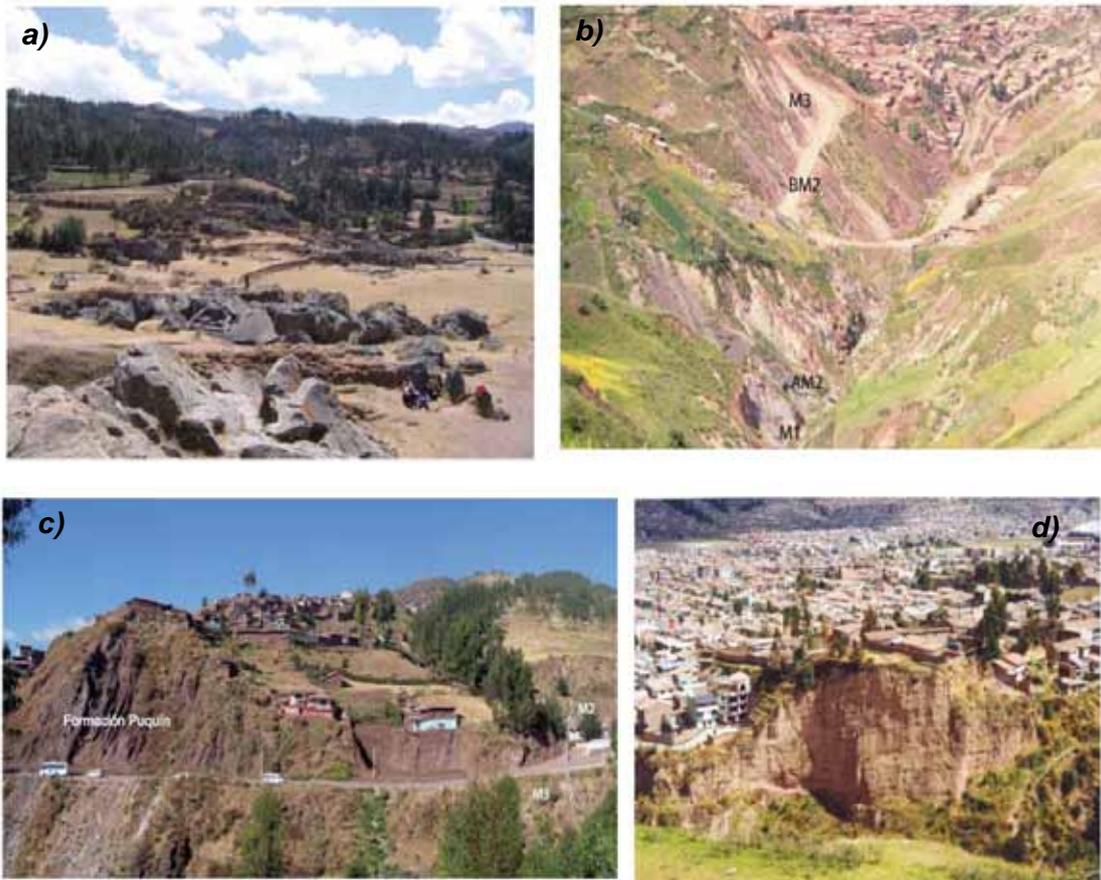
Figura 4: Vistas de a) Formación Ayabaca o calizas Yuncaypata, b y c) Formación Puquín, zona oeste de Cusco y d) Formación San Sebastián, valle Cusco, zona norte (Fotos: Cuadrángulo Cusco - INGEMMET).

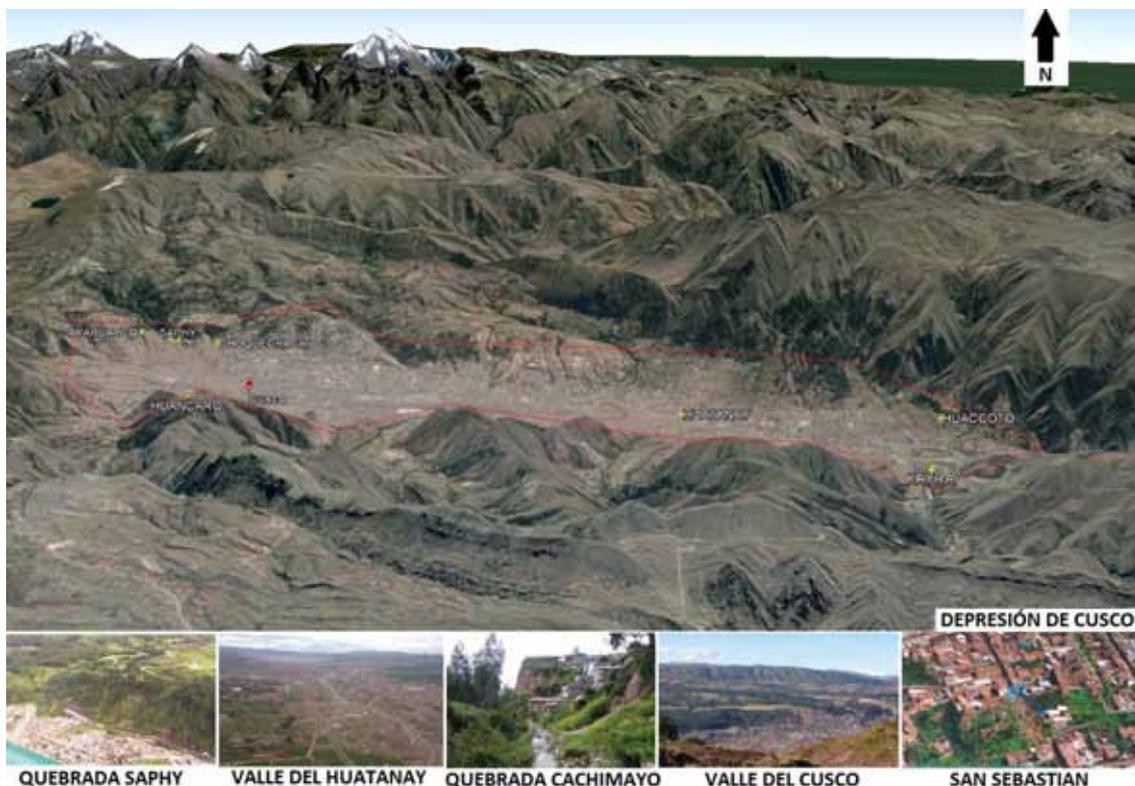
Figura 5: Características del valle Cuzco.

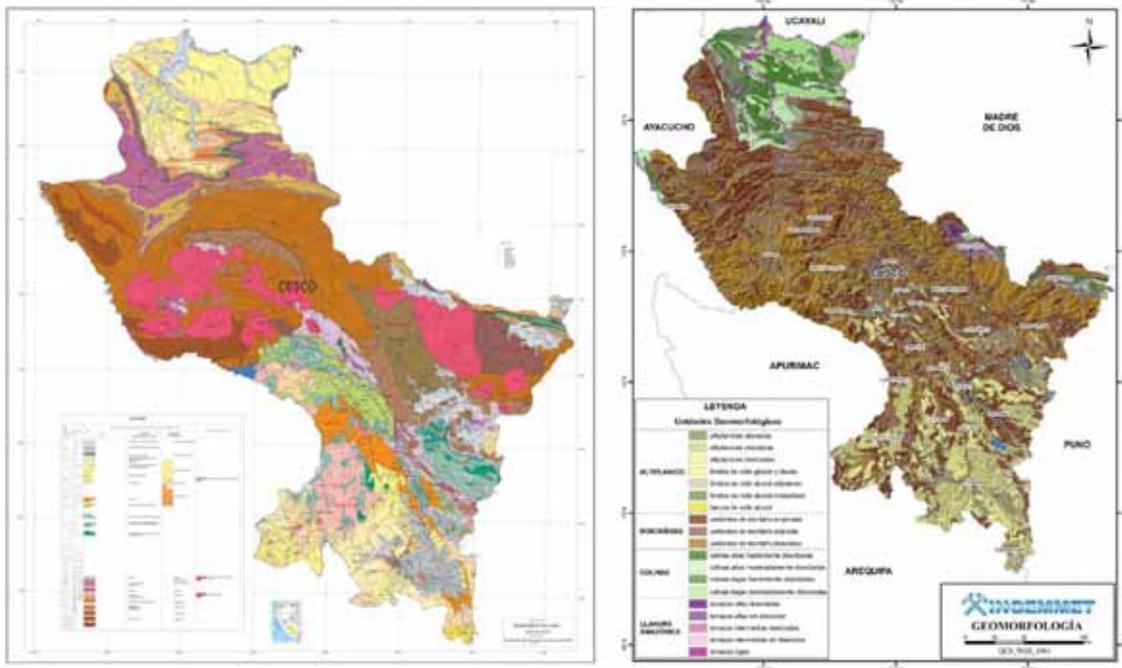
Figura 6: Mapa geológico y geomorfológico de la provincia de Cusco (Fuente: INGEMMET).

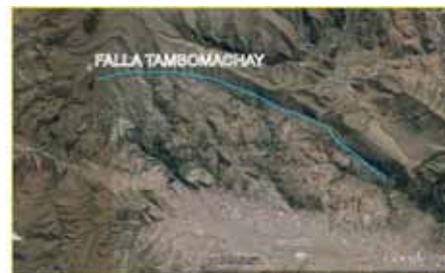
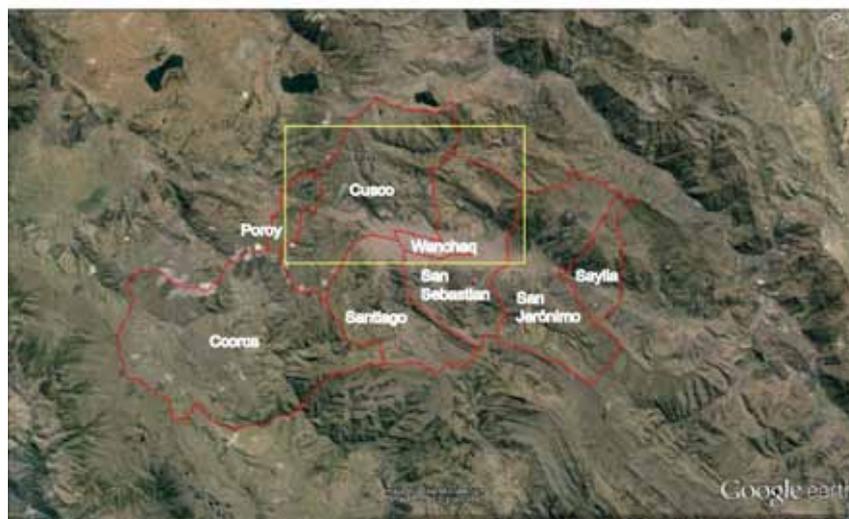
UBICACIÓN DE LA FALLA TAMBOMACHAY

Figura 8: Mapa de localización de la falla Tambomachay.

De acuerdo a las investigaciones realizadas por el INGEMMET y al monitoreo de la sismicidad regional y local realizada por el IGP, se evidencia la deformación y liberación de energía sísmica a través de sismos de pequeña a moderada magnitud en las proximidades de la falla Tambomachay. Teniendo en cuenta estas características y que además Cusco es una ciudad potencialmente turística que durante todo el año alberga gran cantidad de turistas nacionales y extranjeros, resulta de vital importancia proponer medidas tanto de reducción de la vulnerabilidad, así como, de medidas de preparación para la respuesta de la población y autoridades dentro de la zona de estudio (Figura 8).

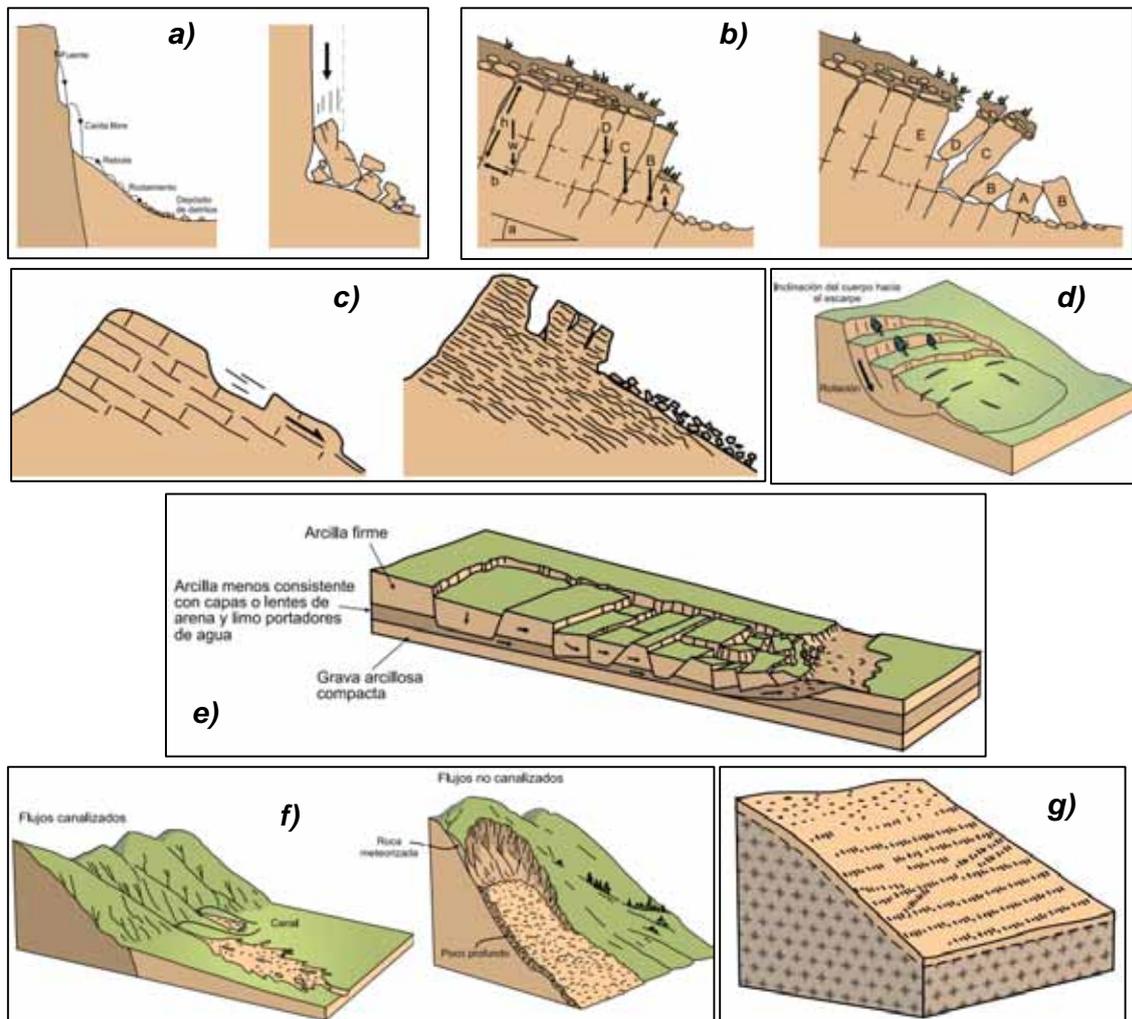
Figura 11: Caída de rocas o colapso, b) vuelcos, c) deslizamiento traslacional, d) deslizamiento rotacional, e) propagación lateral, f) flujos, g) Reptación.

Los movimientos en masa incluyen todos aquellos procesos de movilización lenta hasta extremadamente rápida, ladera abajo, de una masa compuesta por roca, detritos y/o tierra, debido al efecto de la gravedad u otros factores desencadenantes (Cruden, 1991). Se clasifican de acuerdo al tipo de movimiento, material involucrado y velocidad de desplazamiento. Por ejemplo, la reptación de suelos, cuyo movimiento es lento, a veces imperceptibles y/o difusos; mientras que, los deslizamientos pueden desarrollar velocidades altas y pueden fácilmente definir sus límites o superficies de ruptura (Crozier, 1999a, en Glade y Crozier, 2005). La Figura 11, muestra los tipos de deslizamientos de acuerdo a la Guía de Evaluación de Amenazas: Movimientos en Masa en la Región Andina (2007), tales como: caídas, vuelcos, deslizamientos, flujos, propagaciones laterales y reptaciones.

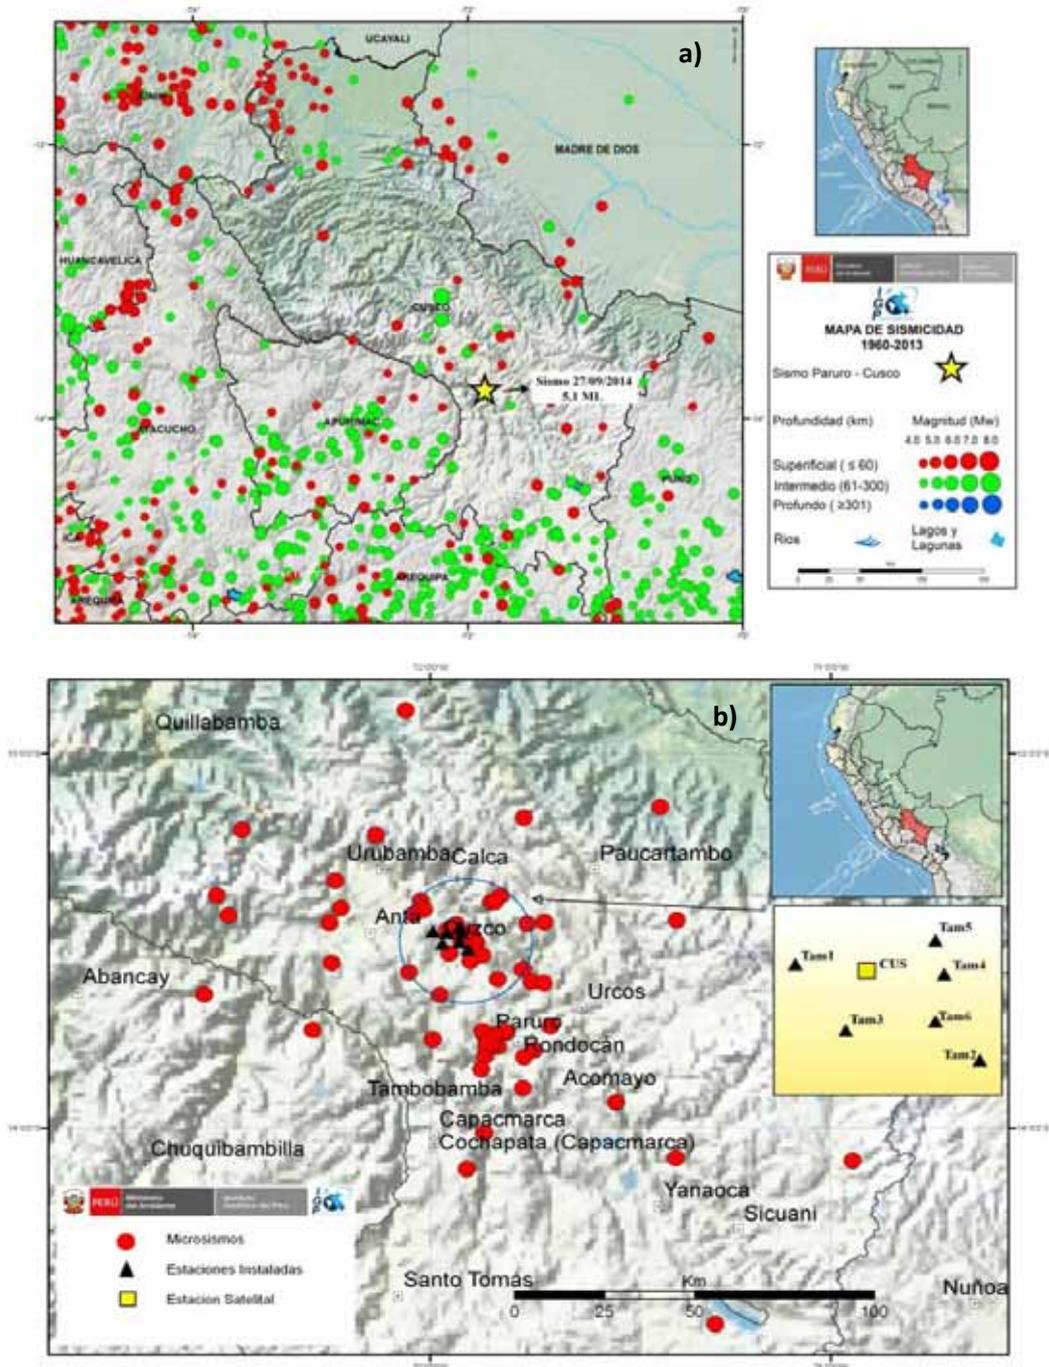
Figura 12: a) Mapa de sismicidad regional y b) Mapa de sismicidad local en torno a la falla Tambomachay (Fuente IGP).

En la Figura 12a, se muestra el mapa sísmico de la ciudad de Cusco a partir del Catálogo Sísmico Nacional del IGP, el cual evidencia los sismos ocurridos desde 1960 al 2014. Los círculos de color rojo, representan los sismos superficiales generados por la deformación cortical o fallas geológicas; mientras que, los círculos de color verde representan los ocurridos a profundidades intermedias; es decir, sismos de subducción que ocurren en la interfaz de contacto de las placas de Nazca y Sudamérica. La Figura 12b, muestra la sismicidad local registrada por el IGP mediante una red sísmica local compuesta por seis estaciones sísmica ubicadas en las inmediaciones de la falla Tambomachay y en donde se observa la presencia de sismos superficiales formando una alineación alrededor de la falla.

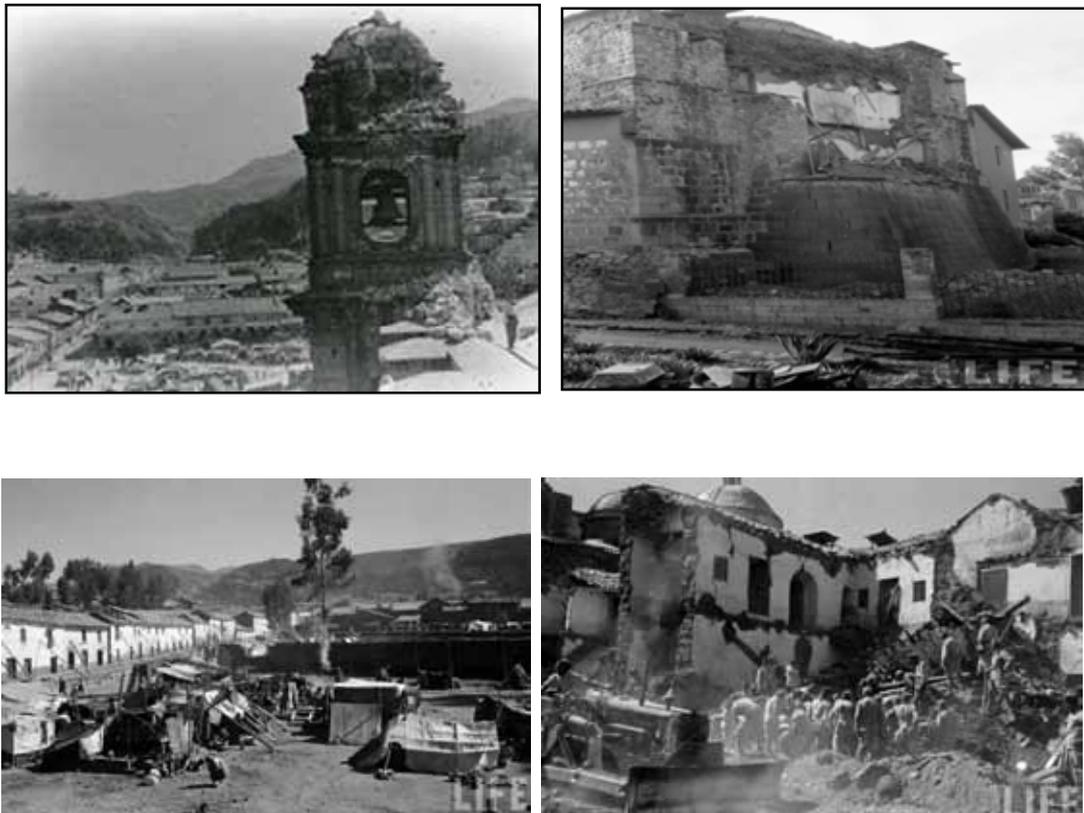
Figura 13: Imágenes del terremoto de 1950 a) Templo de Santo Domingo y b) Compañía de Jesús (Fotos: Revista Life).

Durante el sismo se produjo licuefacción del suelo generando el levantamiento del nivel freático al sur de la cuenca del Cusco, con niveles de hasta 40 cm en la superficie (Silgado, 1952b). Información periodística y fotográfica de este terremoto indican la formación de grietas importantes en zona agrícolas de San Sebastián. El titular de "La Tierra se Abre en San Sebastián" da indicios de la existencia de una falla en esta zona, la cual podría haber sufrido desplazamiento relativo durante dicho evento. Esta característica hace suponer la posible presencia de una falla geológica a lo largo del valle de Cusco. En relación a esta falla, Silgado (1952), indica que hacia el SE de San Sebastián, se generaron extensas fisuraciones en una longitud de 5 km con aberturas de hasta 2 m de profundidad y 10 - 50 m de longitud. Se presentaron deslizamientos en laderas escarpadas y taludes de gravas aluviales (Figura 13 y 14).

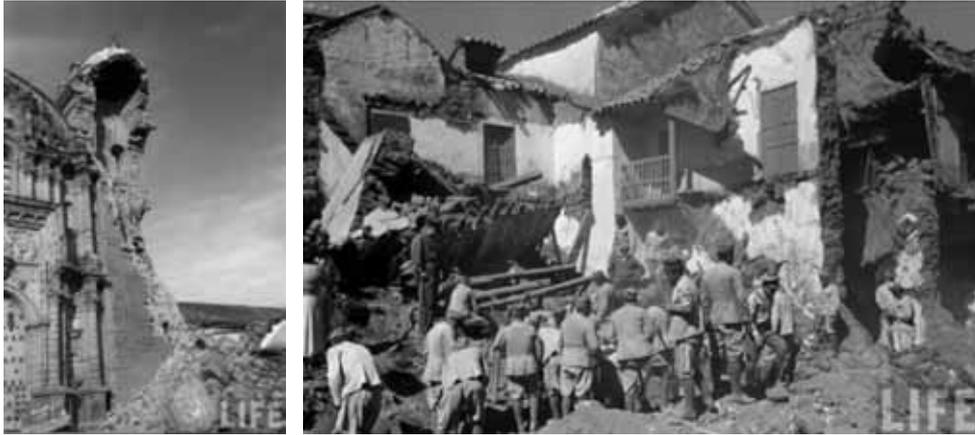
Figura 14: a) calle Tulumayo, b) paraninfo de la UNSAC, C) Damnificados.

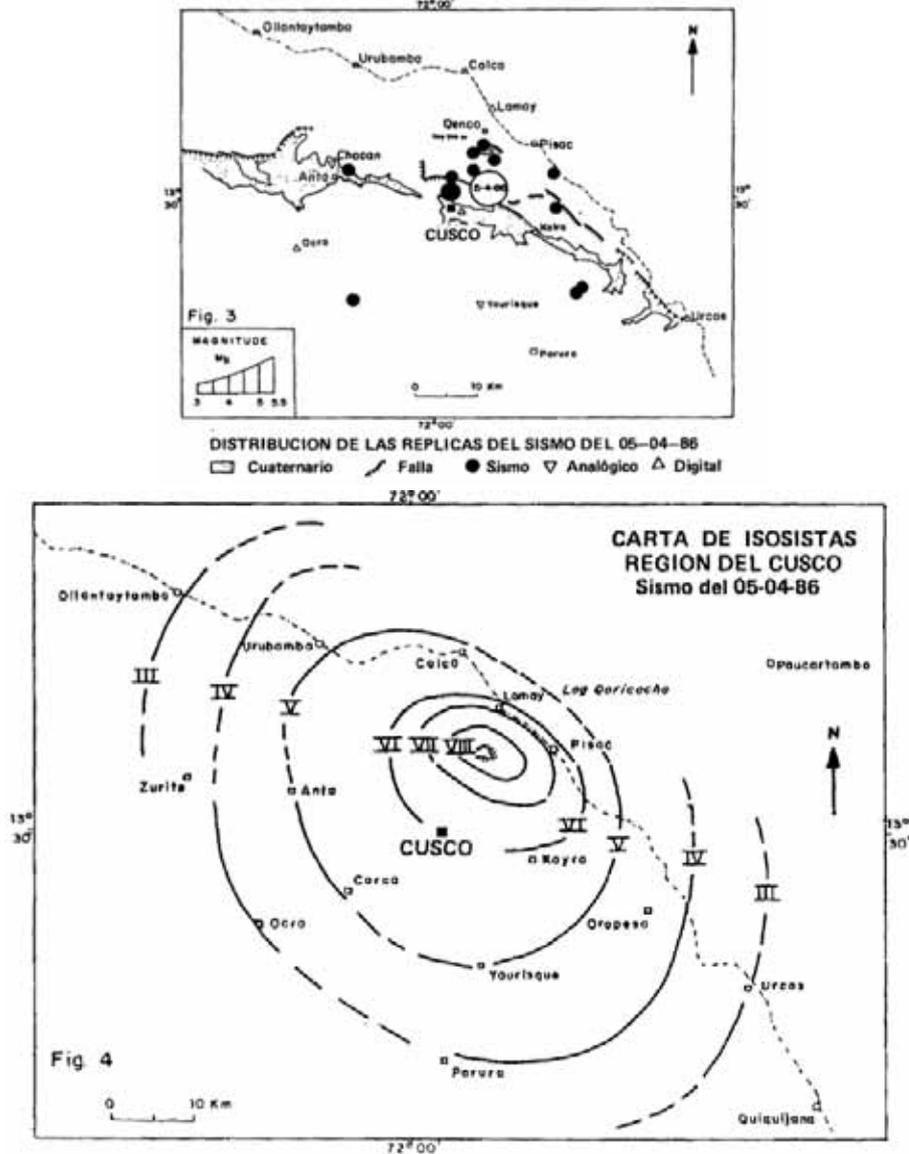
Figura 15: Mapa de localización epicentral e intensidades del sismo de 1986 (Huamán, 1987).

Sismo con magnitud de 5.4Mw, foco superficial e intensidades entre IV y VI en la escala de Mercalli Modificada. Según Cabrera y Sébrier (1998), éste sismo fue localizado a 8km al NE de la ciudad de Cusco (Figura 15). Fue generado por la reactivación de la fallas Chinchero-Qoricocha, presentó una longitud de 3 km y desplazamiento de hasta 10 cm, con extensión en dirección Norte-Sur. Causó la muerte de 7 personas, 80 heridos y aproximadamente 13,000 damnificados.

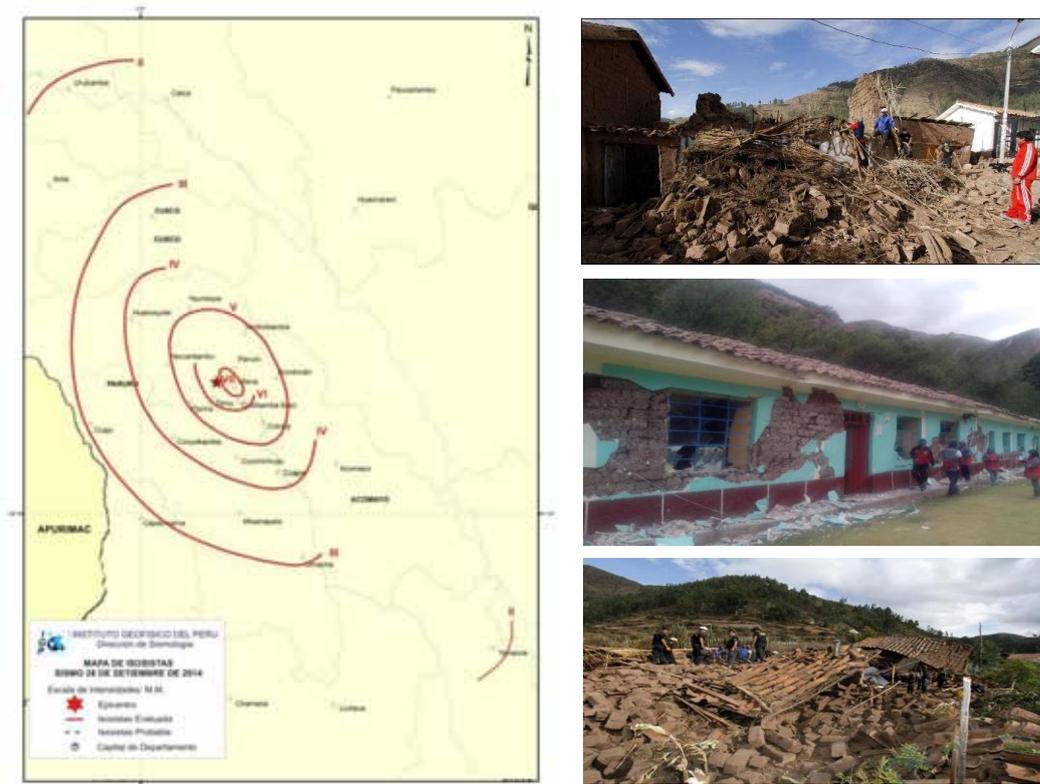
Figura 16: Mapa de intensidades sísmicas en la escala de Mercalli Modificada (MM) y daños generados tras el sismo de Paruro (2014), Fuente: IGP.

Produjo daños personales y materiales en la localidad de Misca, distrito de Paruro, provincia de Paruro, región Cusco. De acuerdo al COE – Salud, éste sismo produjo un total de cuatro heridos y ocho fallecidos, entre ellos cuatro niños y cuatro adultos. Asimismo, cuatro instituciones educativas fueron afectadas, dos en Misca y dos en Cusibamba (MINEDU).

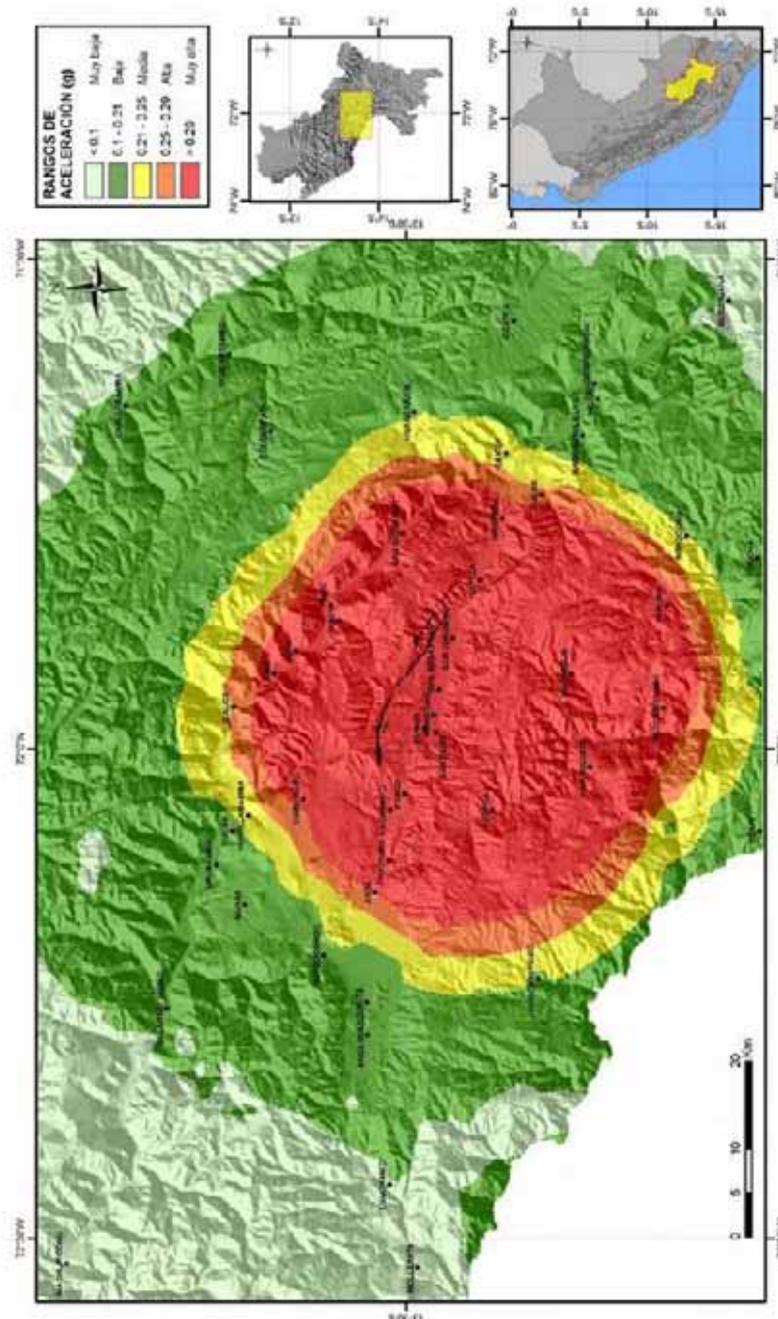
Figura 17: Mapa de aceleración sísmica en términos de PGA (Benavente et al, 2013).

Benavente et al. (2013), tomando en cuenta estos parámetros, propone para la ciudad de Cusco el mapa de aceleración máxima del suelo (PGA), evaluando para ello factores como: tipo de suelo (obtenido en función de sus edades, cenozoicas y cuaternarias) y distancia con respecto a la falla Tambomachay. La Figura 17, muestra el mapa de aceleraciones del suelo para la ciudad de Cusco y alrededores, cuyos valores alcanzan hasta los 0.29 g, valor que es catalogado como Muy Alto.

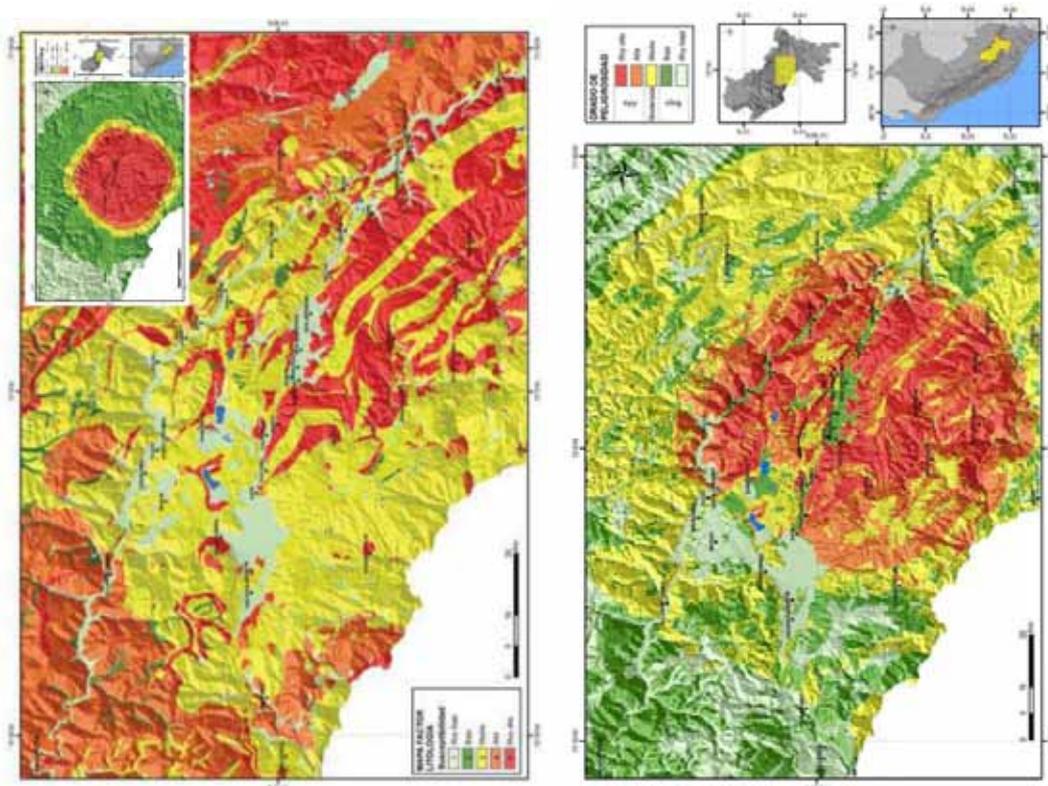
Figura 18: a) Mapa de susceptibilidad a movimientos en masa y de aceleraciones máximas, b) Mapa de peligro a movimientos en masa para la ciudad de Cusco, tomando como fuente la reactivación de la falla Tambomachay (Benavente et al., 2013).

El mapa de peligro a movimientos en masa, para la ciudad de Cusco, fue determinado por Benavente et al., 2013, para cuyo análisis consideró el mapa de susceptibilidad y el de aceleraciones máximas horizontales (Figura 18). El primero fue analizado considerando ponderaciones de acuerdo a los parámetros condicionantes. Por ejemplo, la Litología considera un factor de alto peso (0.4), seguido de Geomorfología (0.3), Pendiente del terreno (0.2), Cobertura vegetal y Uso de suelos (0.1), siendo éste último el factor de más bajo peso, por ser menos preponderante en la generación de movimientos en masa. Mientras que, el segundo fue calculado mediante las ecuaciones de atenuación para periodos entre 0.1 y 5 segundos.

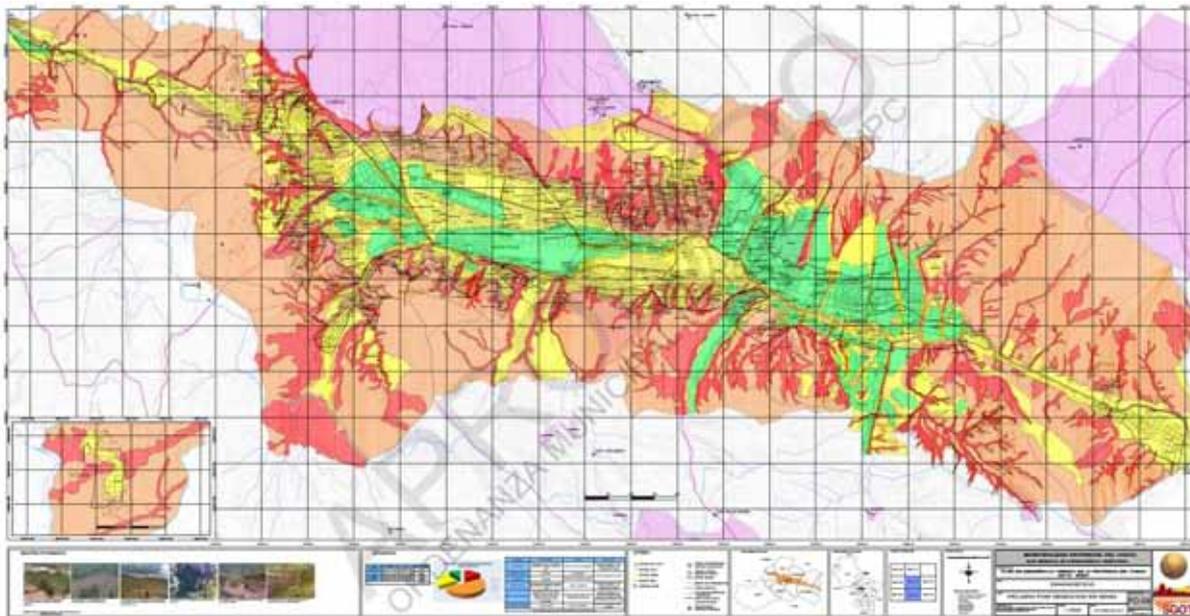
Figura 19: Mapa de Peligro a movimientos en masa propuesto por la municipalidad provincial de Cusco.

Por otro lado, con la finalidad de realizar una mejor identificación de las zonas de peligro a movimientos en masa, a escala local, se utiliza el mapa elaborado por la Municipalidad Provincial de Cusco dentro de su Plan de Desarrollo Urbano, Cusco al 2021 (Figura 19).

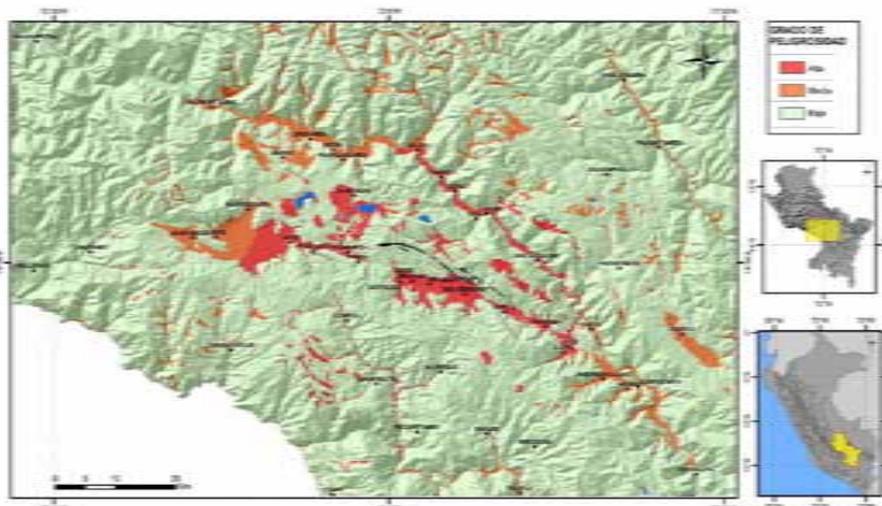
Figura 20: Mapa de susceptibilidad a efectos de licuefacción del suelo y/o asentamientos del terreno (Benavente et al., 2013)

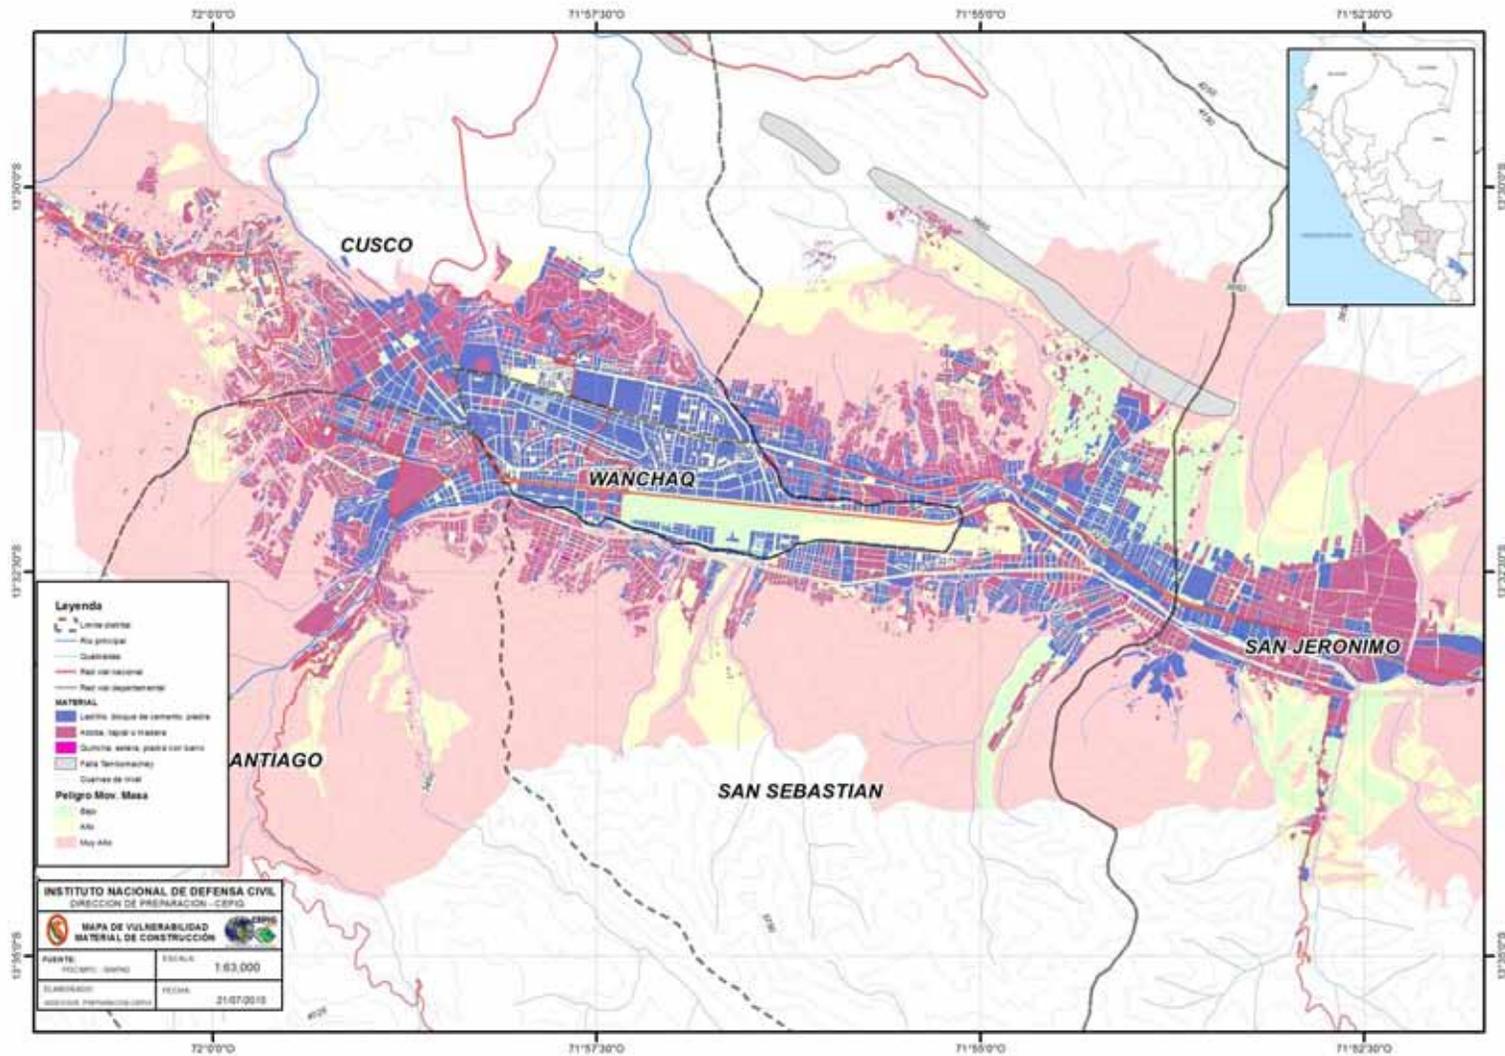
Figura 22: Mapa de viviendas de la ciudad de Cusco, según el material de construcción.

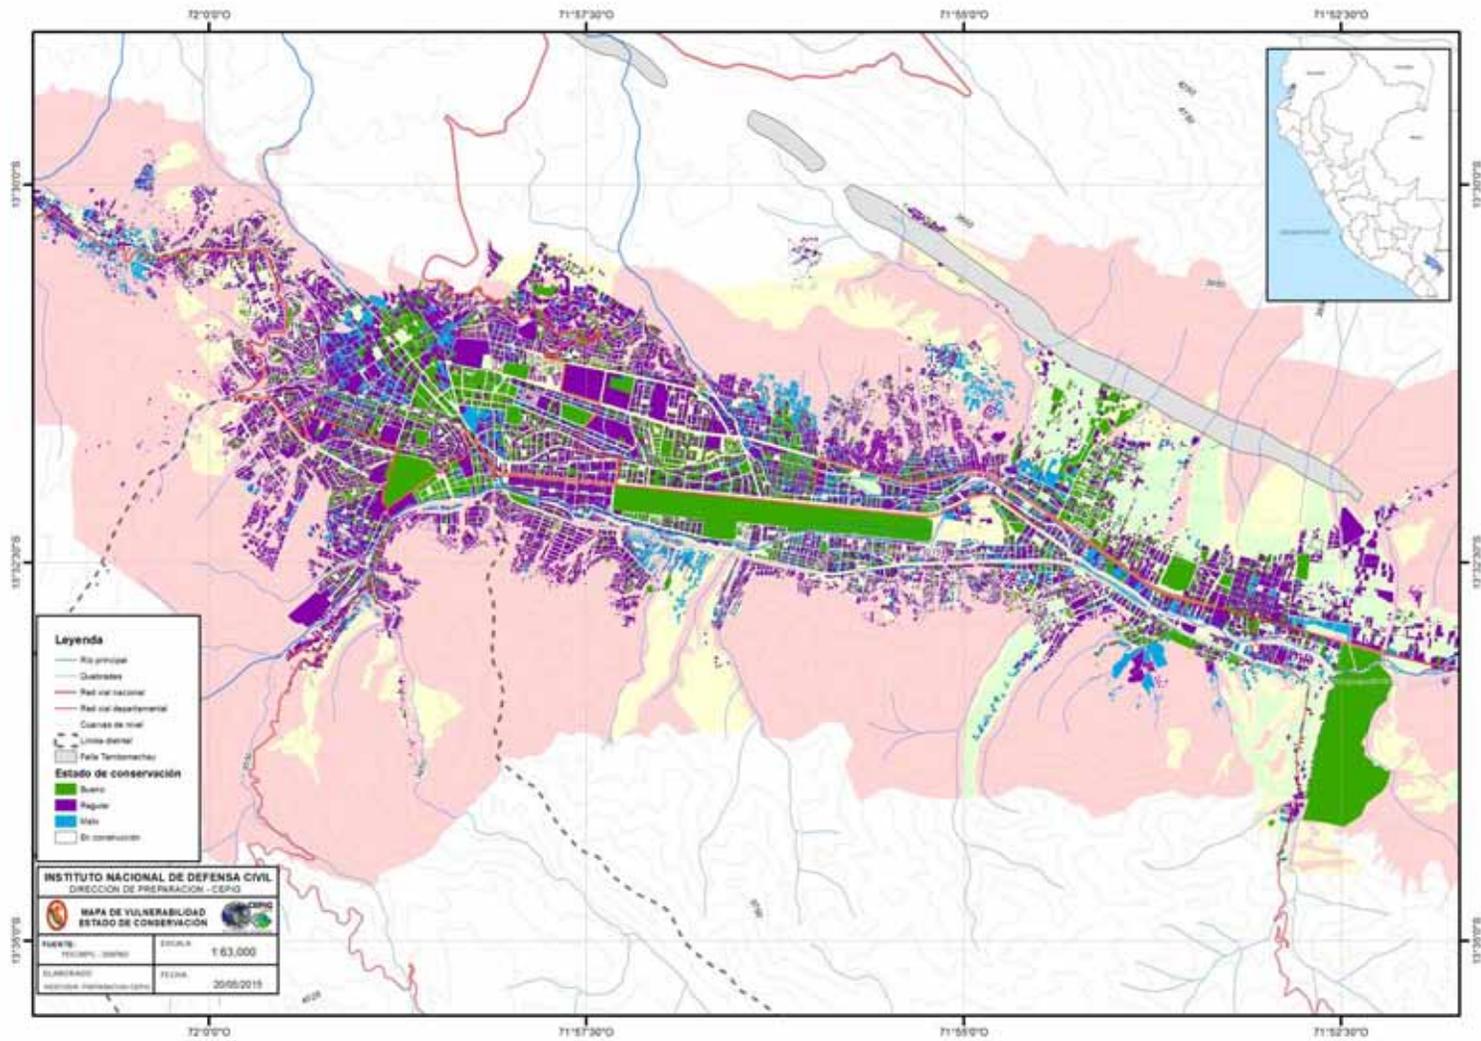
Figura 25: Mapa de viviendas de la ciudad de Cusco, según el estado de conservación.

Las edificaciones que regularmente son reparadas o cuentan con mantenimiento resistirán mejor ante el sacudimiento o aceleración del suelo; mientras que, las edificaciones que presentan estado de conservación malo, son más propensas al colapso y por consecuencia presentan un alto riesgo para sus habitantes. En Cusco es necesario el mantenimiento permanente de las edificaciones debido al deterioro y/o erosión que sufren producto de las lluvias intensas que se presentan en la zona. La población comúnmente para mitigar los daños, en viviendas de adobe, cubren las paredes y techos con plástico, especialmente aquellas ubicadas en la periferia de la ciudad. Por otro lado, la formación de cárcavas en zonas de alta pendiente y con suelos de baja resistencia ha dado lugar a la exposición, deterioro e inestabilidad de las viviendas.

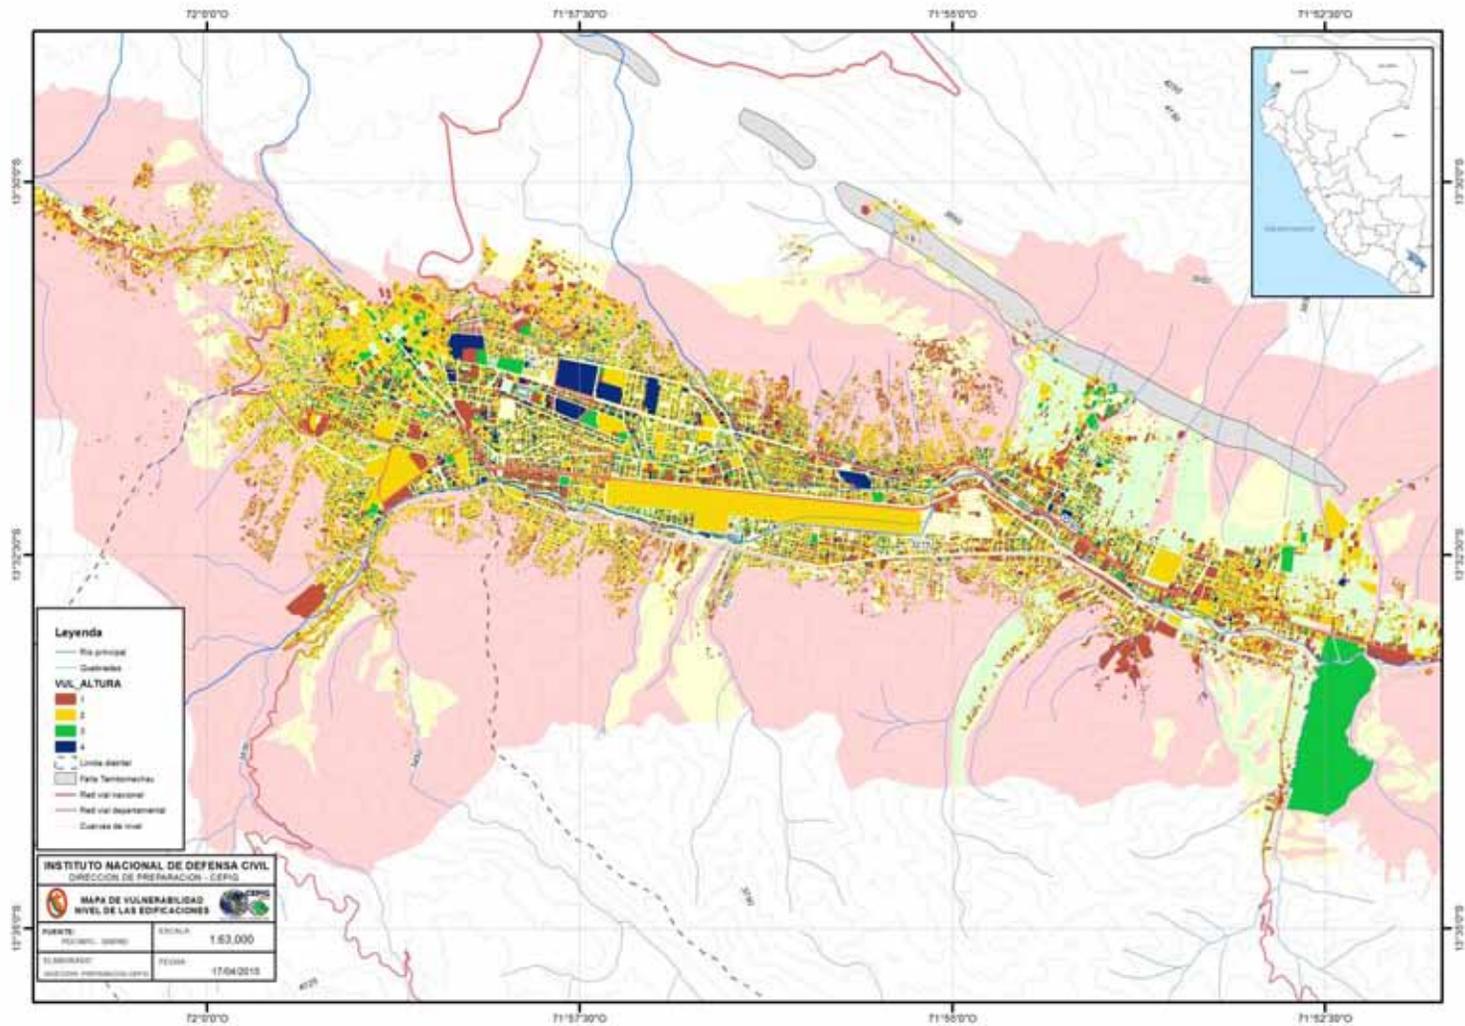
Figura 27: Mapa de predominancia de número de pisos de la zona urbana de Cusco.

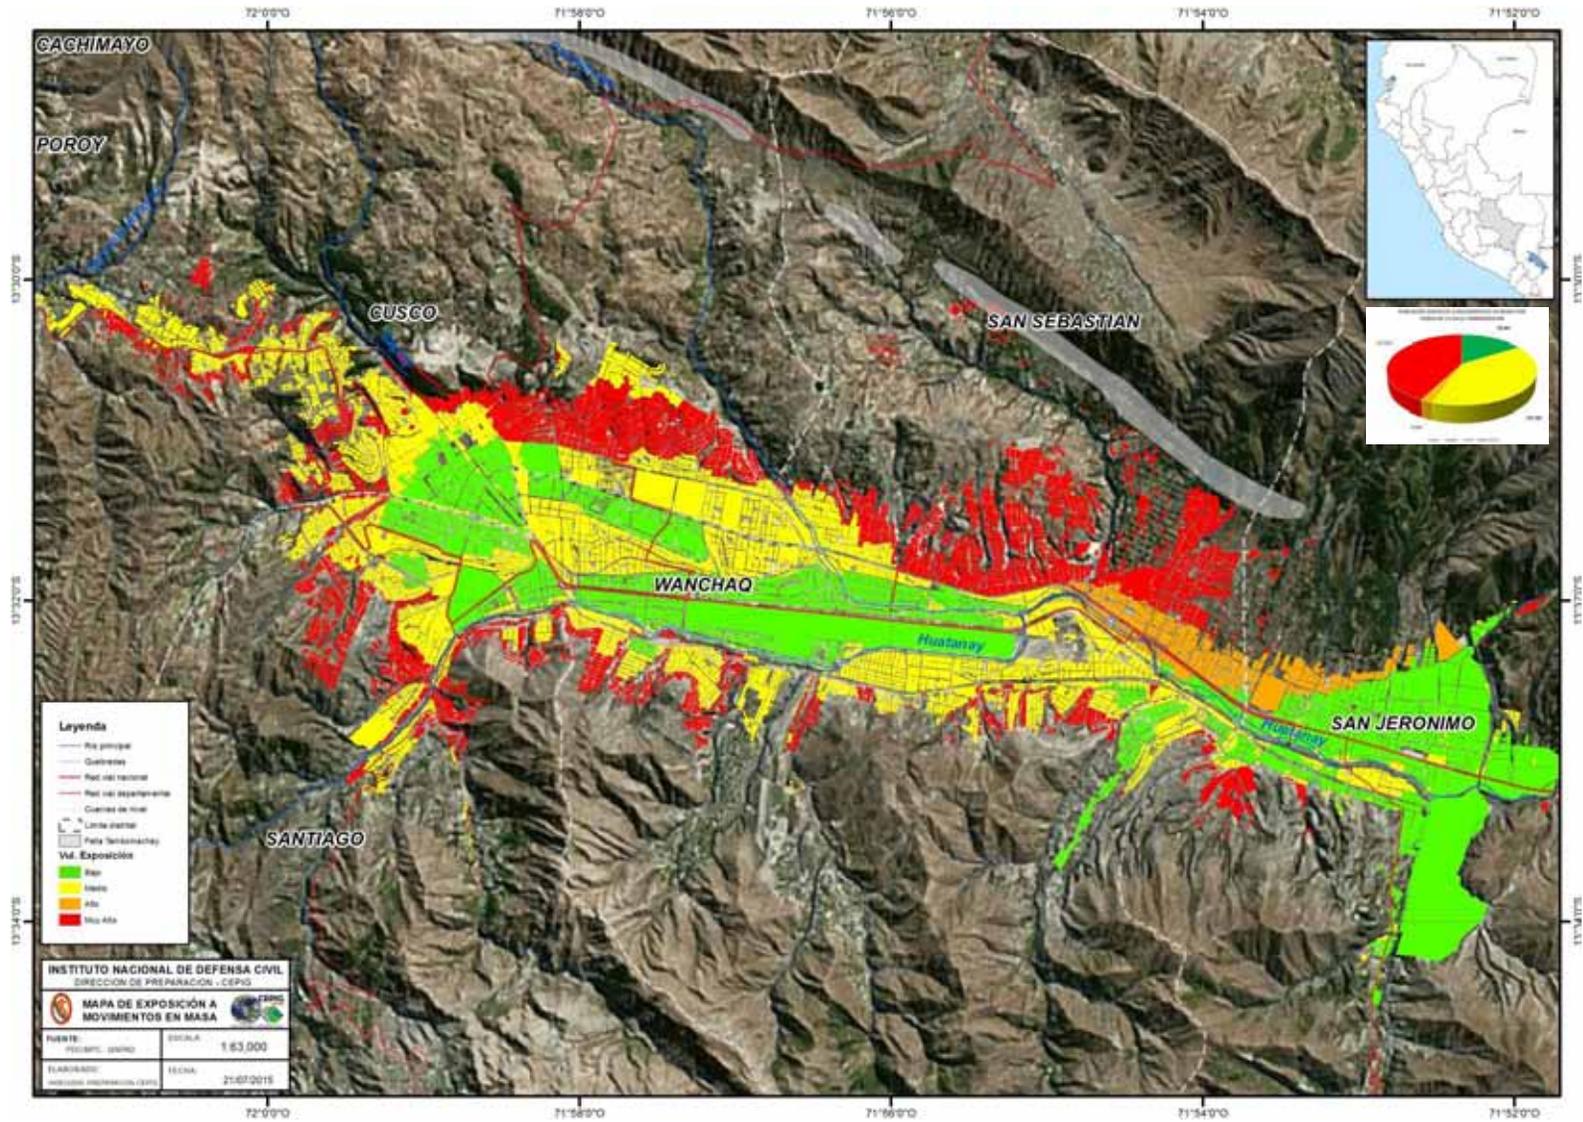
Figura 29: Viviendas de la zona urbana de Cusco ubicadas dentro de zonas de peligro a movimientos en masa.

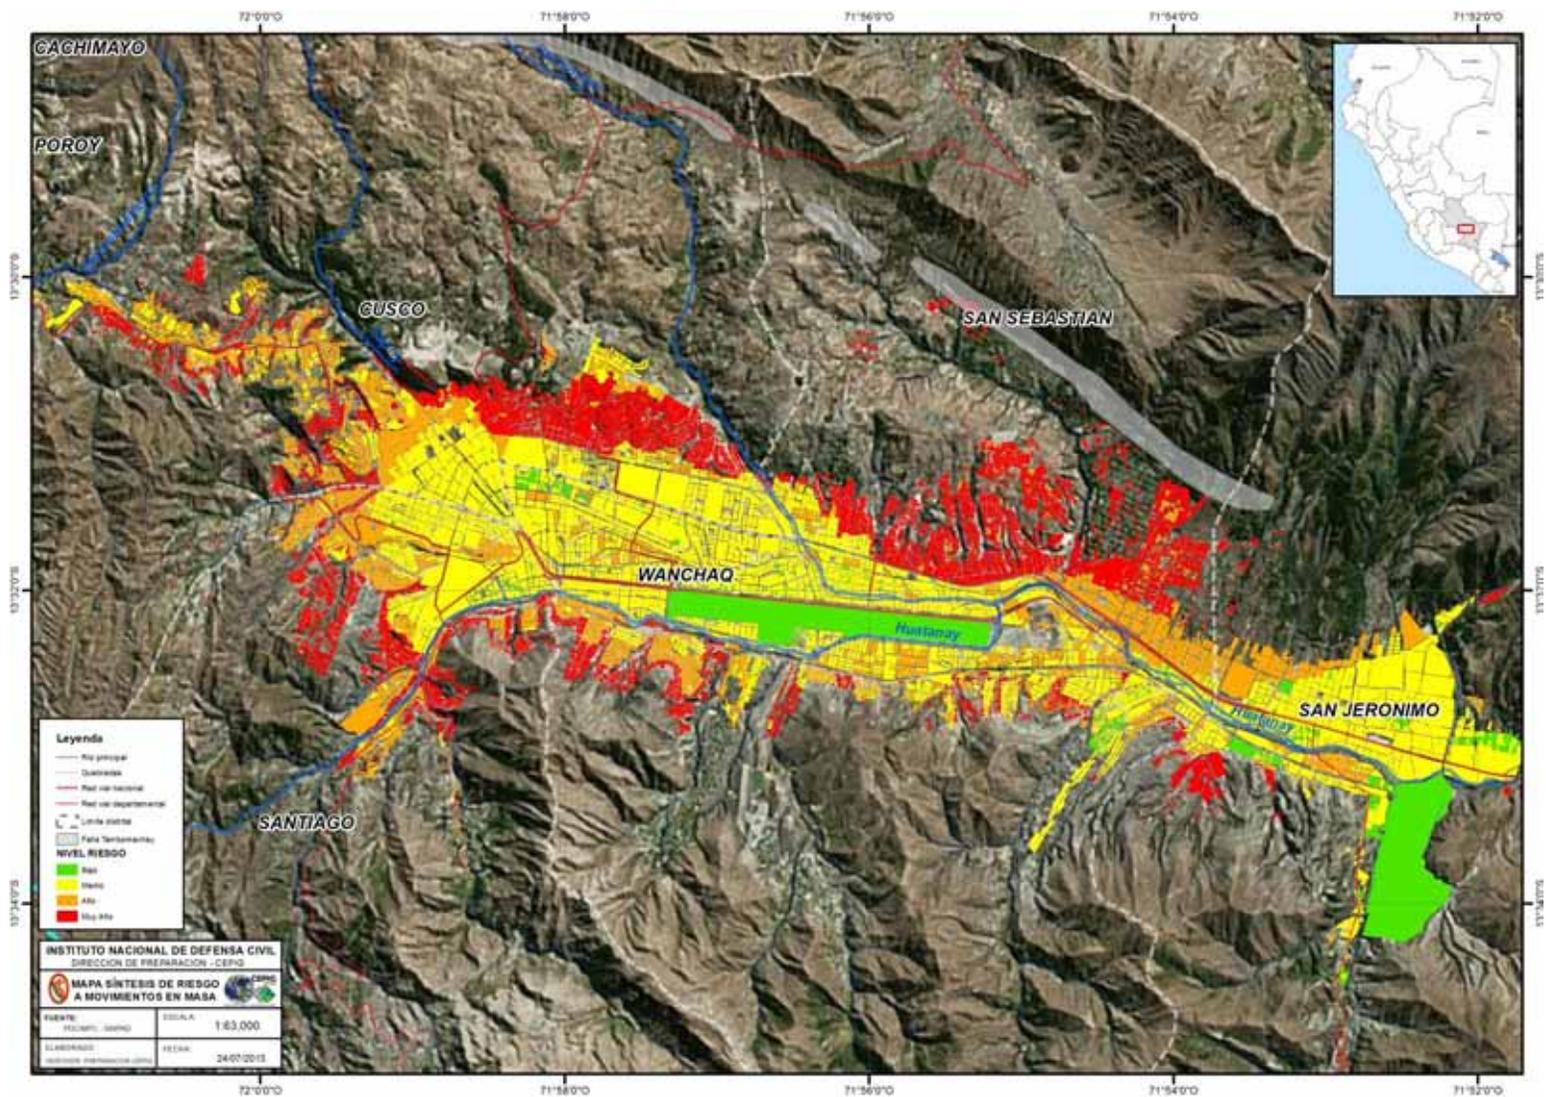
Figura 41: Mapa de síntesis de riesgo de movimientos en masa debido a la reactivación de la falla Tambomachay.
