**ESCENARIO DE RIESGO SÍSMICO Y
MOVIMIENTO EN MASA PRODUCIDO POR
LA REACTIVACIÓN DE LA FALLA
TAMBOMACHAY, PROVINCIA DE CUSCO**

DIRECCION DE PREPARACION - CEPIG

2015

INSTITUTO NACIONAL DE DEFENSA CIVIL (INDECI)

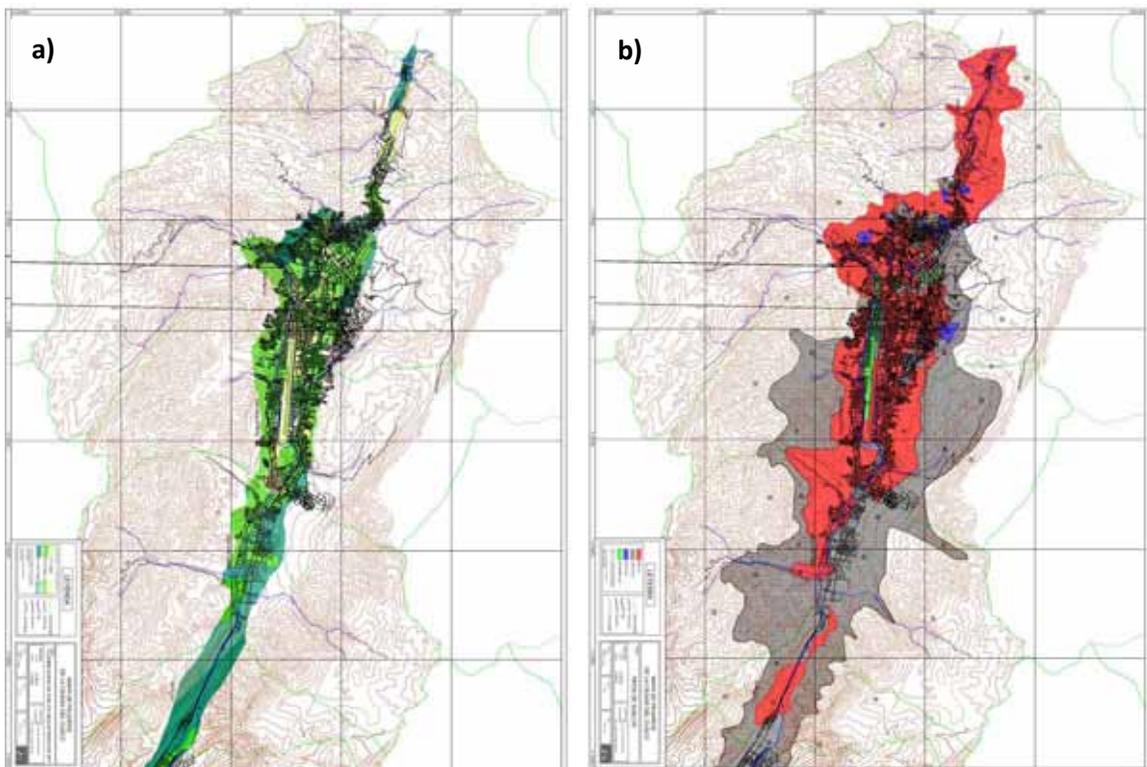
Figura 43: a) Mapa de Suelos según ensayo SPT y b) Mapa de tipo de suelos para la ciudad de Cusco (Fuente: PCS, 2004).

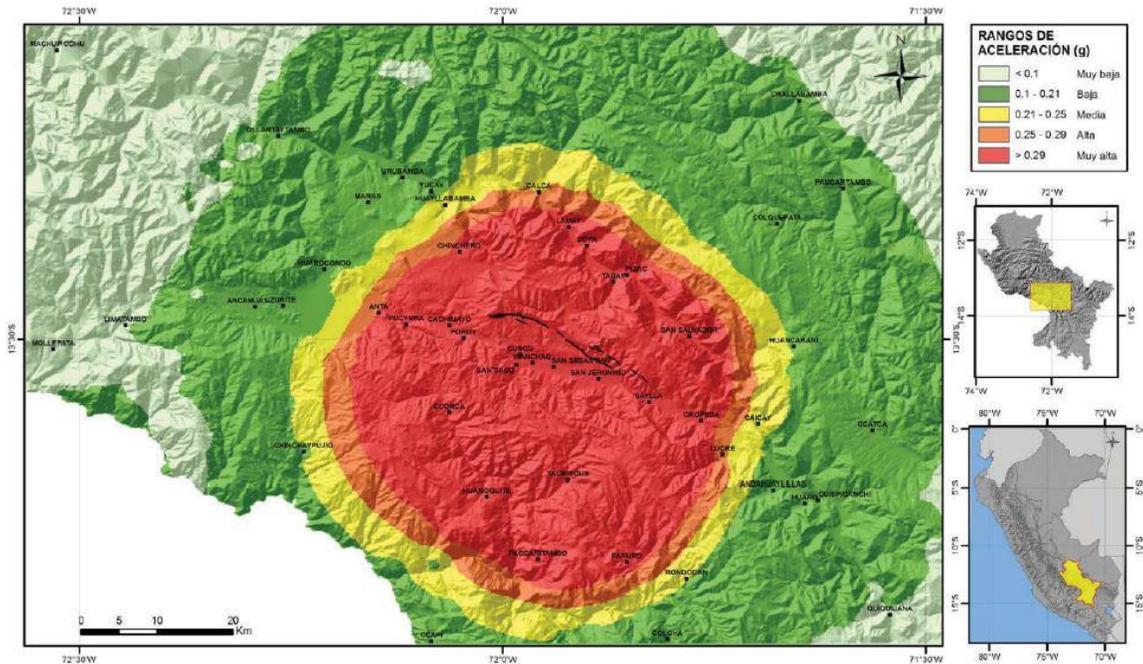
Figura 44: Mapa de aceleración sísmica en términos de PGA expresados en g (Fuente: INGEMMET, 2013).

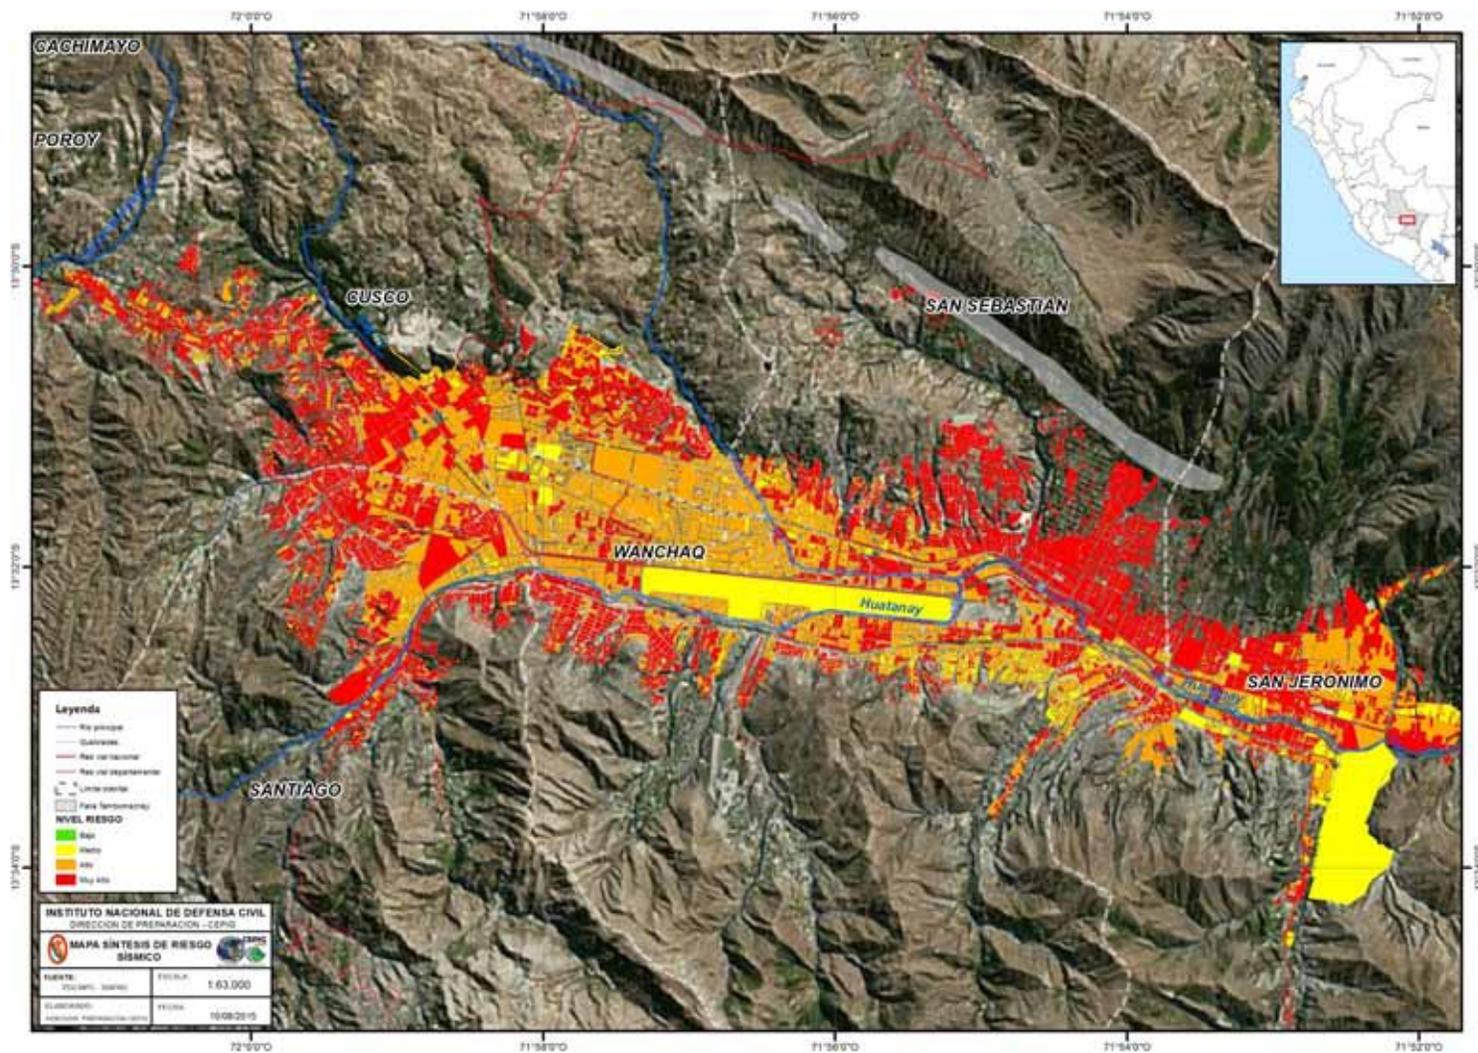
Figura 45: Mapa de zonificación sísmica para la ciudad de Cusco.

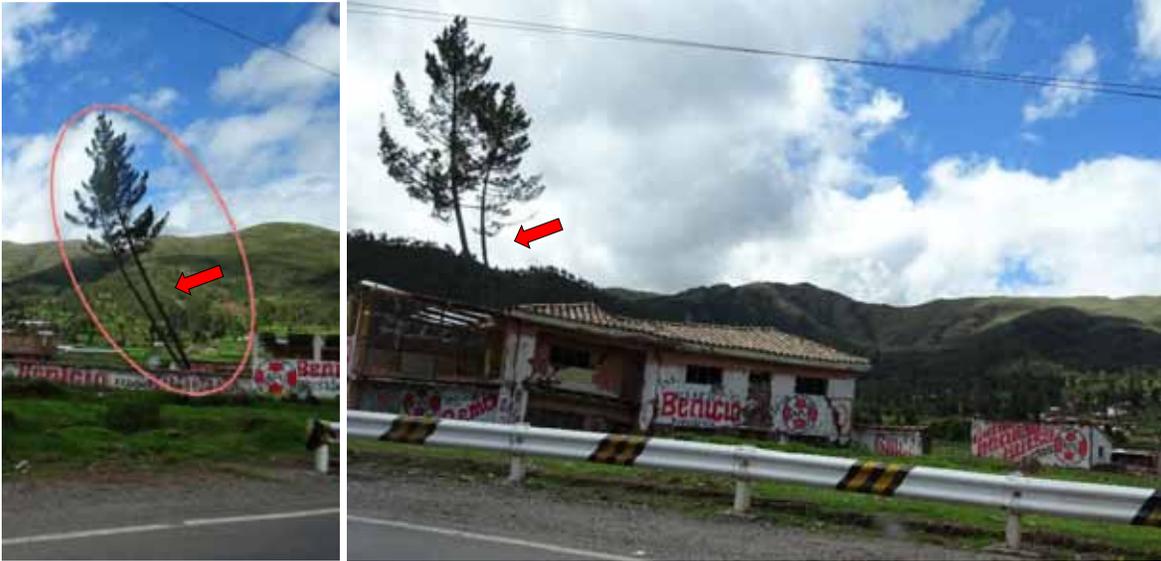
Figura 9: Viviendas ubicadas en los centros poblados de Huayllarcocha y Yucaypata. Presentan rajaduras, hundimiento y colapso. La vegetación permanente durante todo el año indica la saturación del suelo (limos-arcillas). La reptación del suelo se ve reflejado por la posición oblicua que presentan los árboles, claros indicadores de la dirección del movimiento de las masas de suelos.

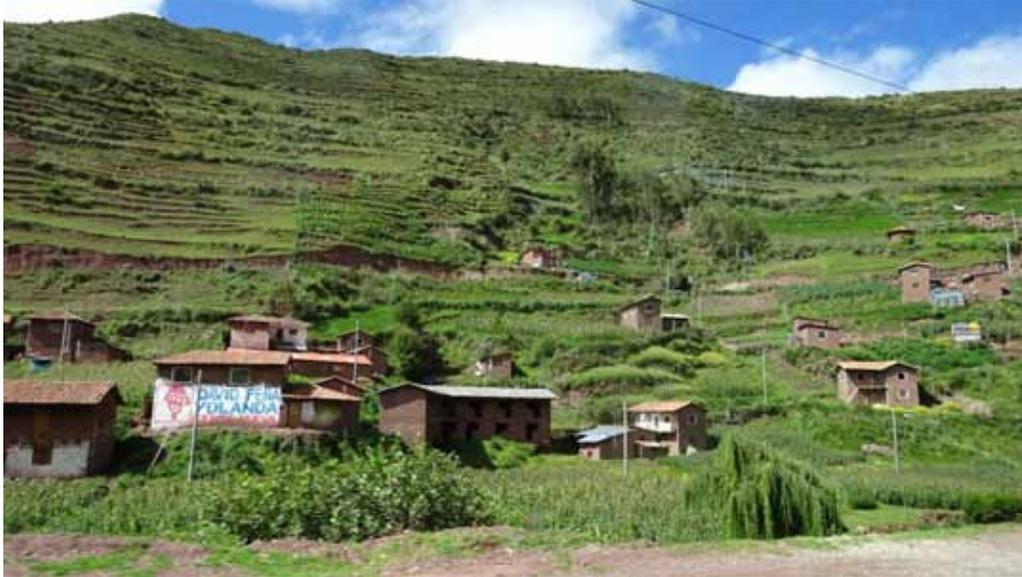
Figura 10: Viviendas de dos niveles construidas de adobe en zonas de pendiente moderada. Los suelos están compuestos de limos y arcillas cuya saturación de agua se incrementa en épocas de lluvias causando inestabilidad en las laderas de los cerros.

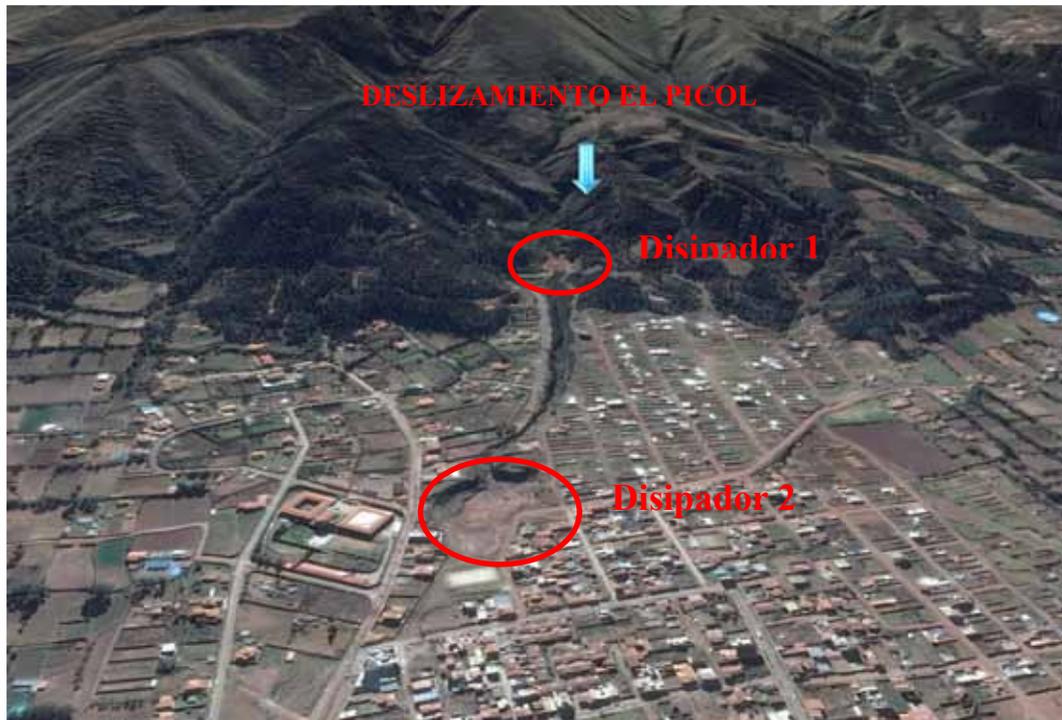
Figura 11: Deslizamiento El Picol (escarpa de aprox. 1500 m) ubicado en el cerro Huaynapicol, entre los distritos de San Jerónimo y San Sebastian. Presenta dos disipadores de energía o contenedores de flujos de detritos generados durante todo el año, principalmente durante época de lluvias intensas.

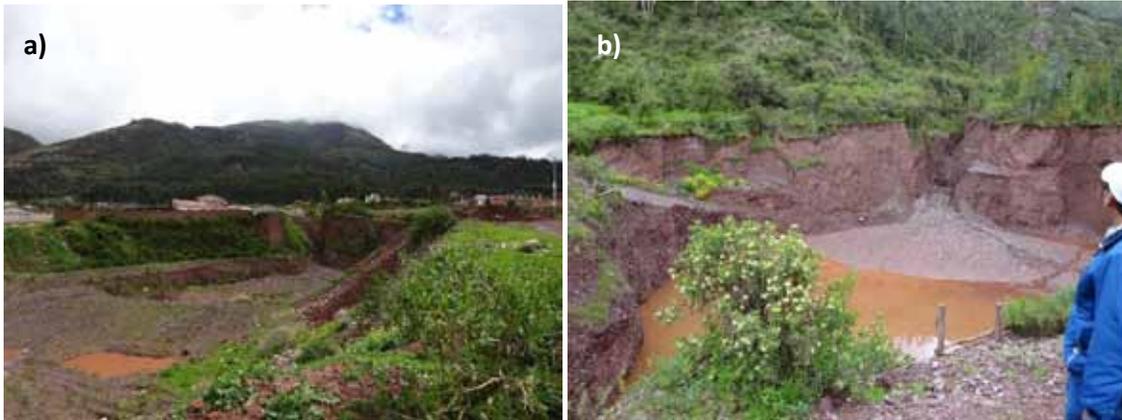
Figura 12: Disipadores de energía cerca de las urbanizaciones de Larapa y Santa María. a) Corresponde al disipador 1 y b) Corresponde al disipador 2, en donde se descarga los flujos de detritos y lodo que se acumulan en el tiempo. Existencia de viviendas alrededor del disipador número 1. Material compuesto por gravas, arenas y arcillas. Urbanizaciones de Larapa, Cachimayo y Santa María son las más expuestas ante posible deslizamiento.

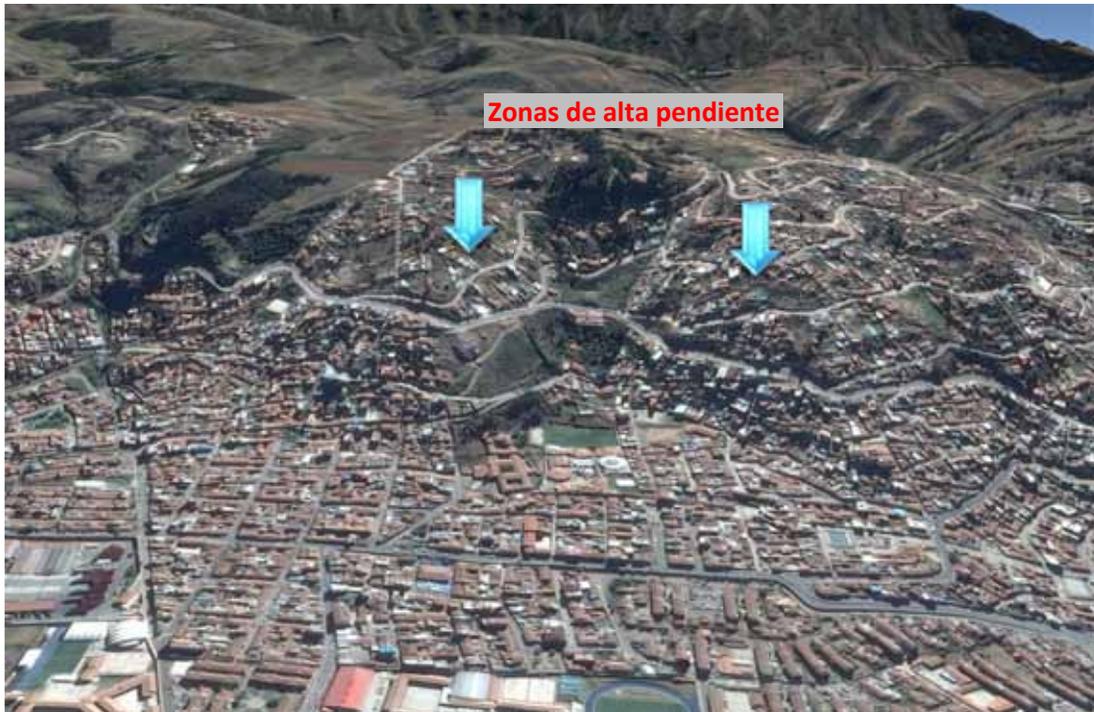
Figura 13: Zonas como Mirador, Huayracpunco, Buena Vista, Ucchullo Alto, entre otros se ubican en zona de moderada-alta pendiente. Presentan saturación, erosión durante las lluvias, discurrimiento y formación de cárcavas. La Av. Argentina y Circunvalación están expuestas a los deslizamientos o derrumbes que se puedan generar.

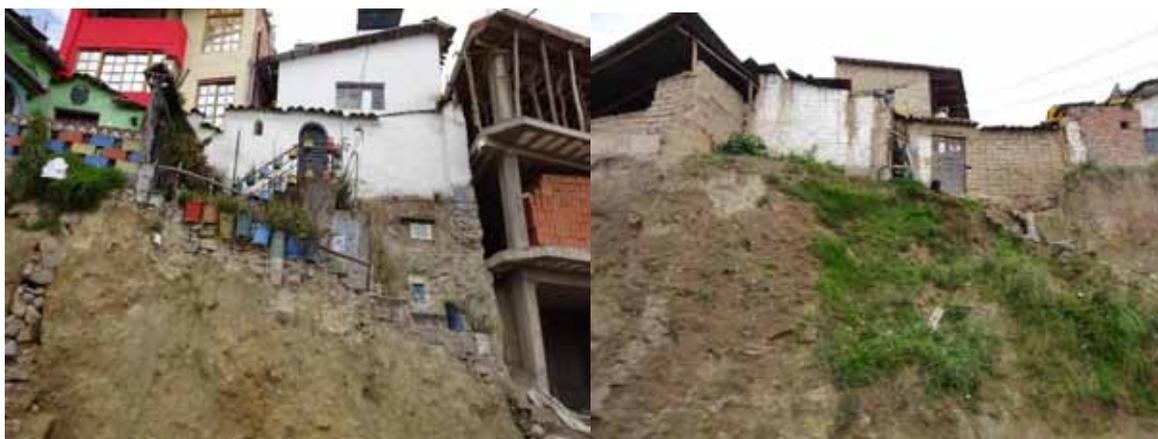
Figura 14: Viviendas al borde del talud, en la margen derecha de la vía principal. Presentan vulnerabilidad alta por exposición y fragilidad. La mayoría son viviendas de adobe con fisuras y grietas con asentamientos que son recurrentes en época de lluvia. Urgen medidas de estabilización del talud.

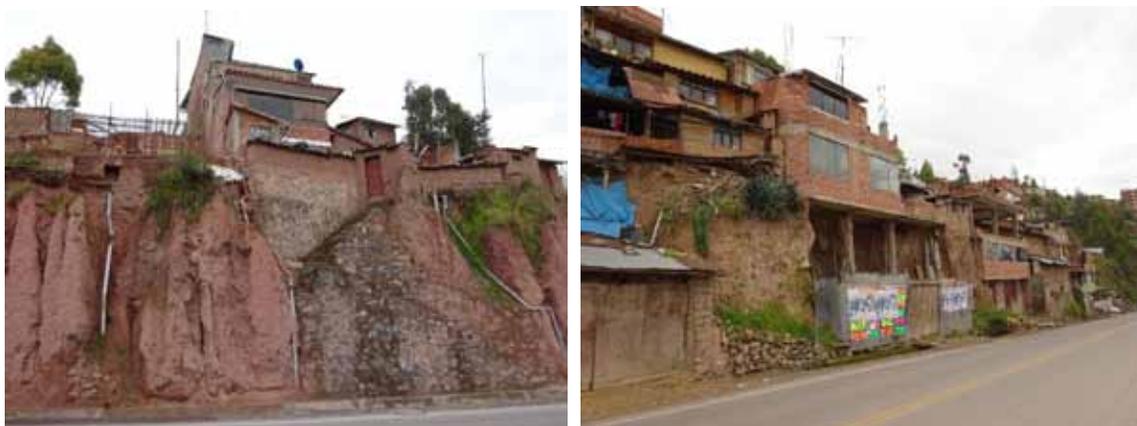
Figura 15: Viviendas ubicadas al extremo de la vía principal. Se observa erosión del talud por la acción de las lluvias intensas, dejando expuestas de las redes de agua. Viviendas de concreto estabilizadas y soportadas únicamente por columnas.

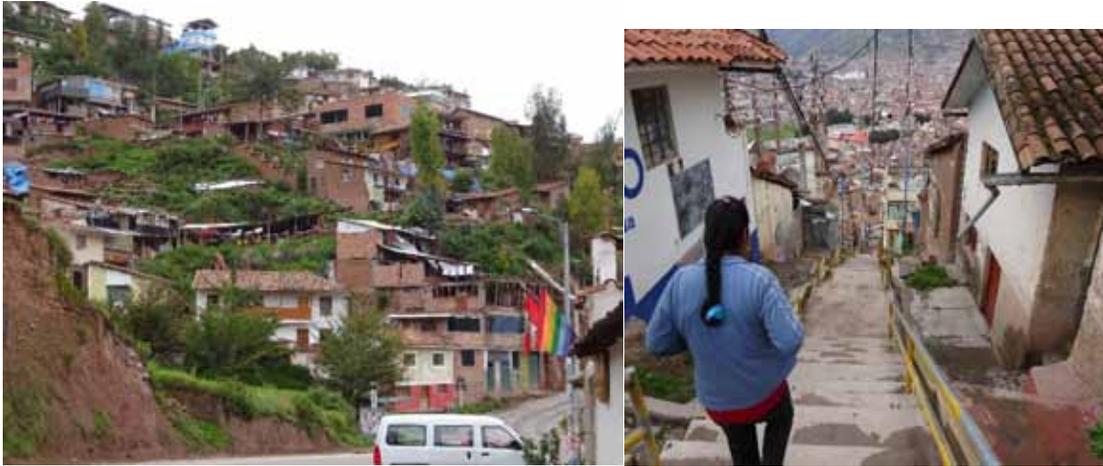
Figura 16: Panorama de la distribución de viviendas y tipología. Viviendas de concreto y de adobe asentadas en la zona de pendiente.

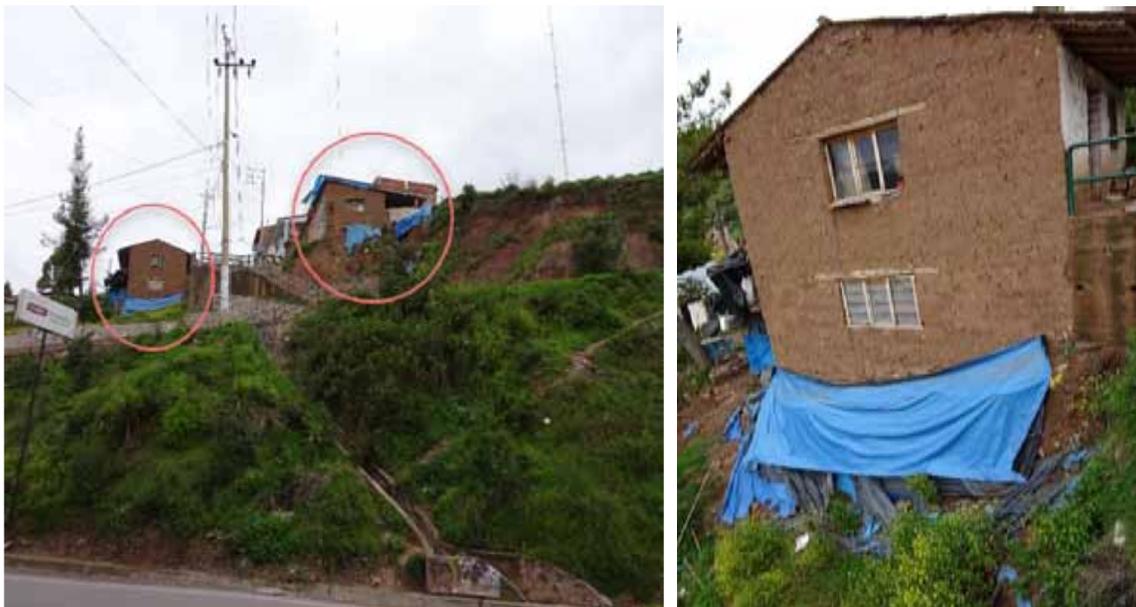
Figura 17: Viviendas ubicadas en zonas de alta pendiente, con exposición a la erosión pluvial. Algunas son cubiertas con plásticos de color azul a fin de protegerlas de las lluvias intensas. Presentan inestabilidad y alta vulnerabilidad por exposición y fragilidad.

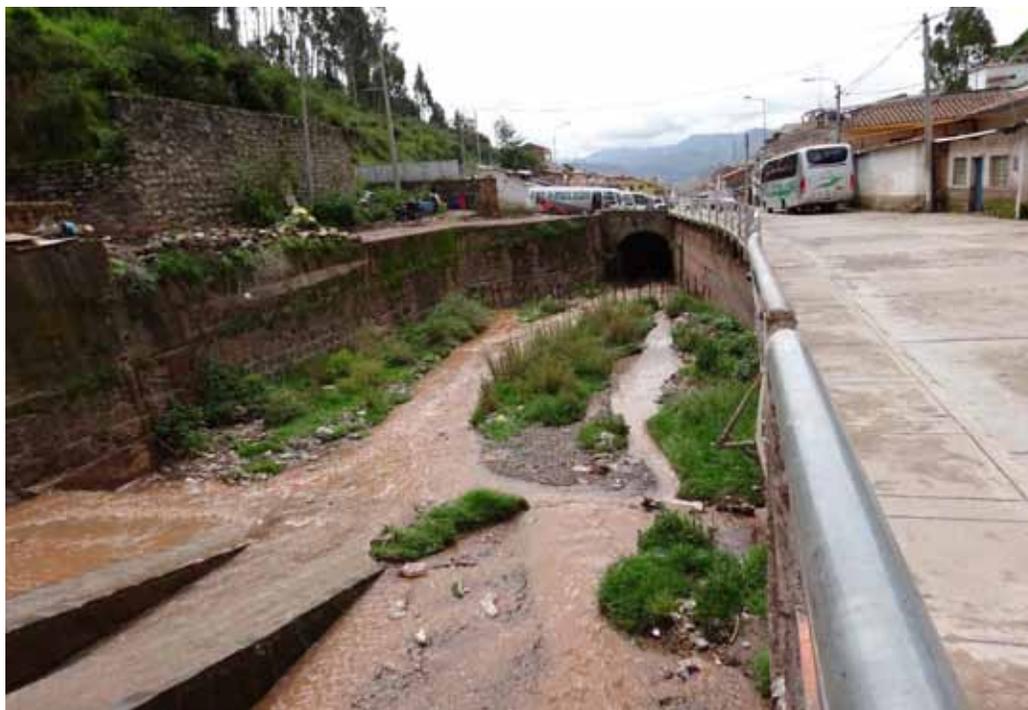
Figura 19: Gaviones y diques para canalizar las aguas del río Saphy, el cual representa un alto peligro para la zona del centro histórico de producirse deslizamientos, embalses y posterior desembalse. Su canalización pasa por las calles Plateros, Plaza de Armas, Av. El Sol hasta desembocar en el río Huncaro; a la altura del terminal terrestre.

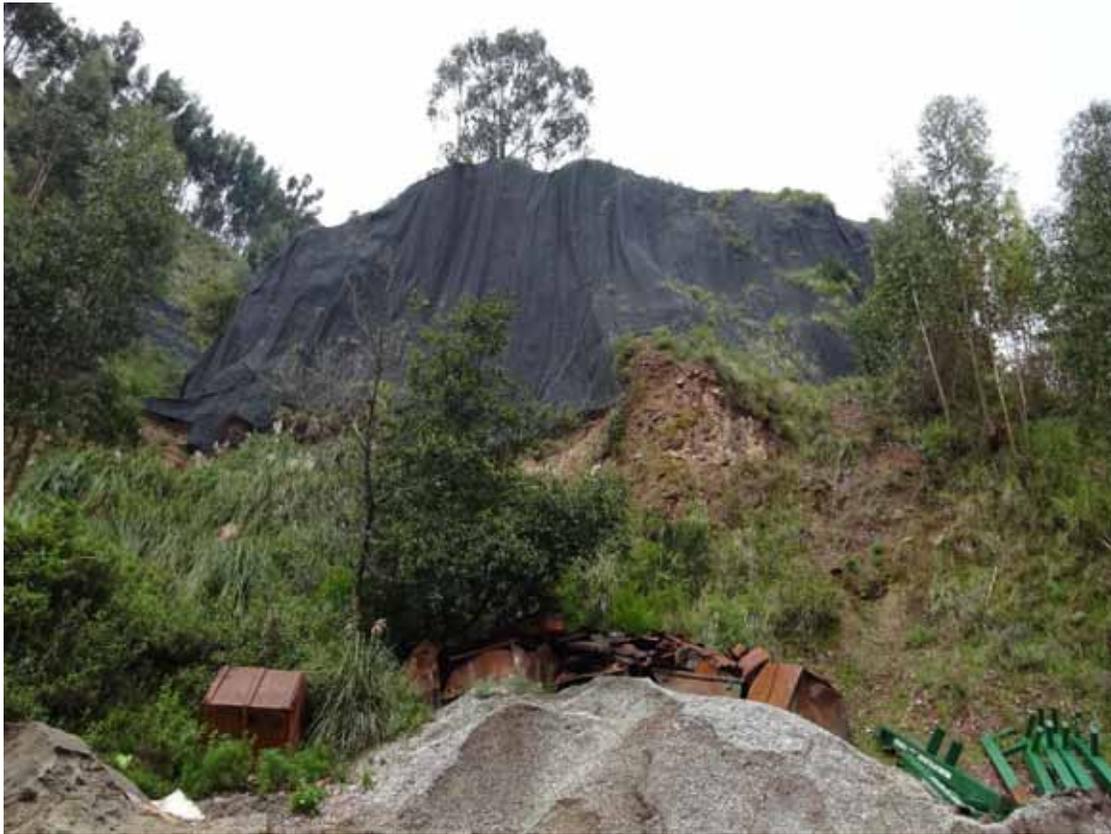
Figura 20: Zona de derrumbe y uso de medidas de protección mediante el uso de geomallas, ubicado dentro del campamento municipal de la provincia de Cusco.

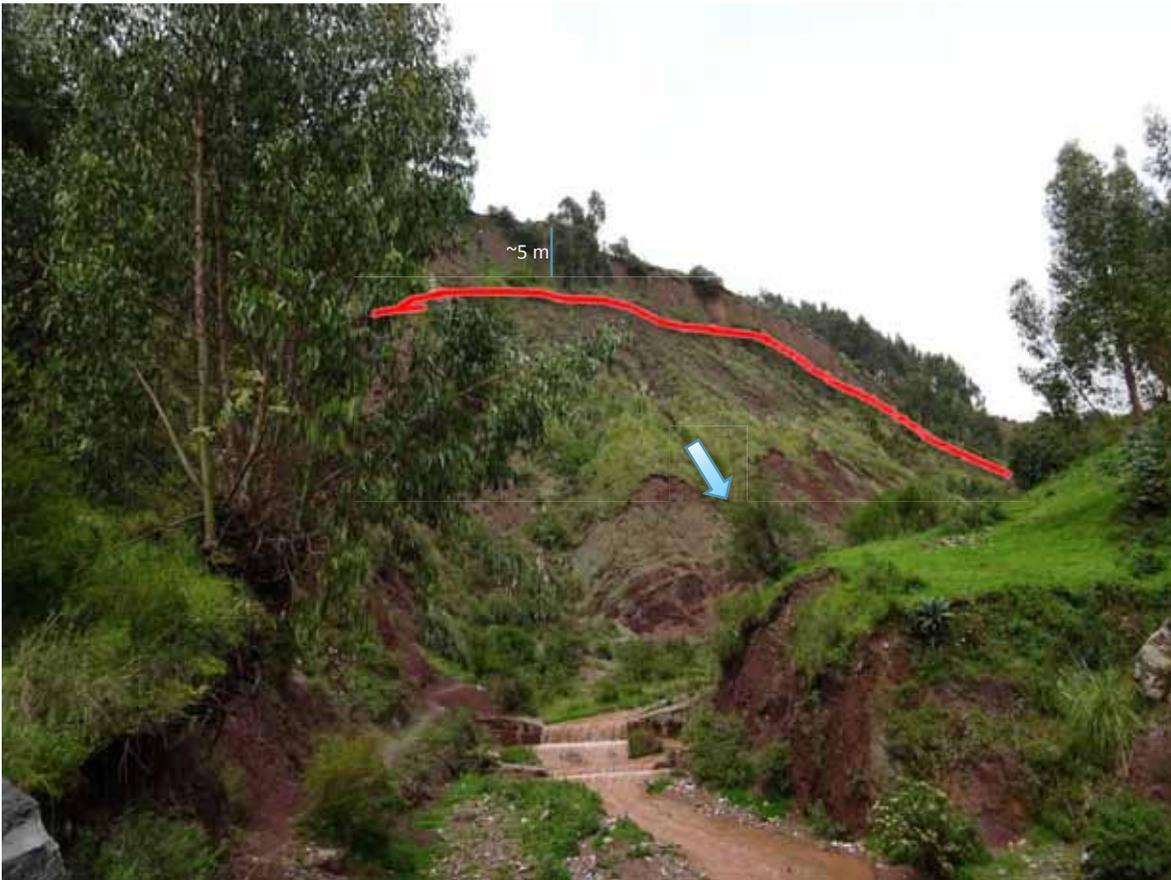
Figura 21: Deslizamiento de suelos limo-arcillosos, ubicado en la margen derecha del río Saphy. Presenta una cabecera de 50 m aprox. y un escarpe de falla en la corona del deslizamiento de 5 m; este podría ocasionar embalsamiento del río en periodos de lluvias intensas.

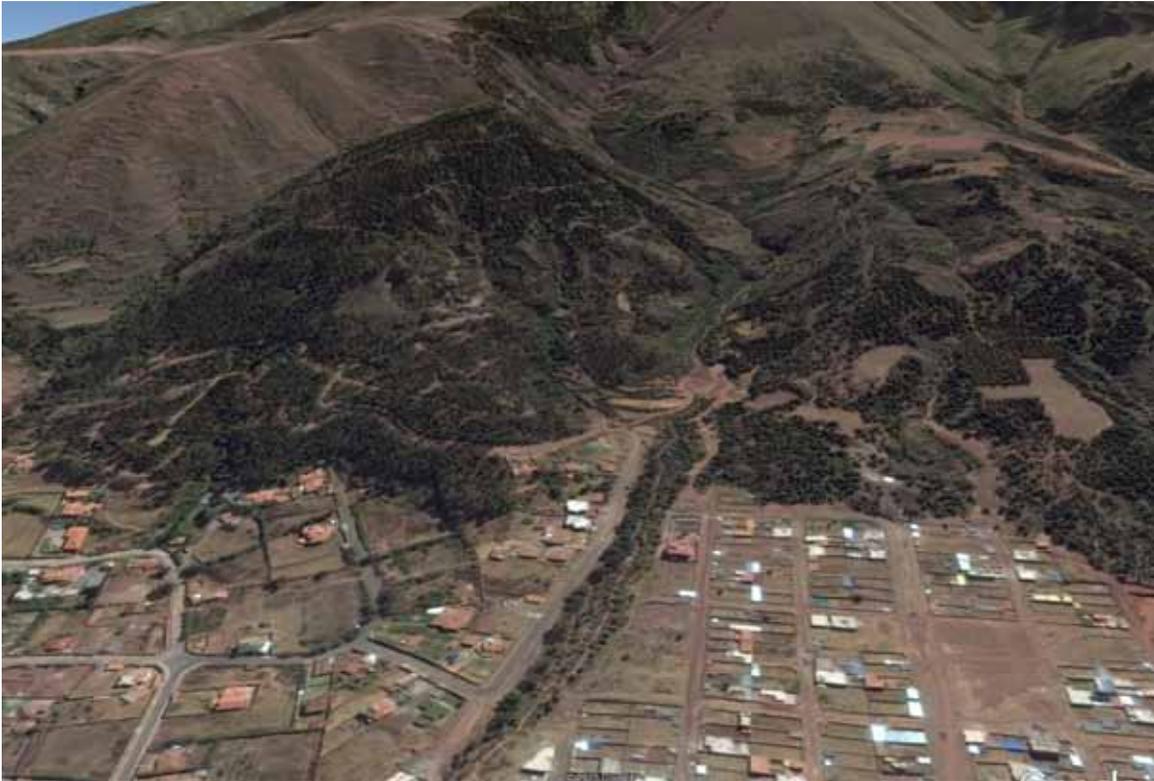
Figura 22: Deslizamientos en ambas márgenes del río Cachimayo, debido a su alta pendiente y la presencia de factores desencadenantes como las lluvias intensas y presencia de sismicidad debido a las fallas activas dentro en esta región.

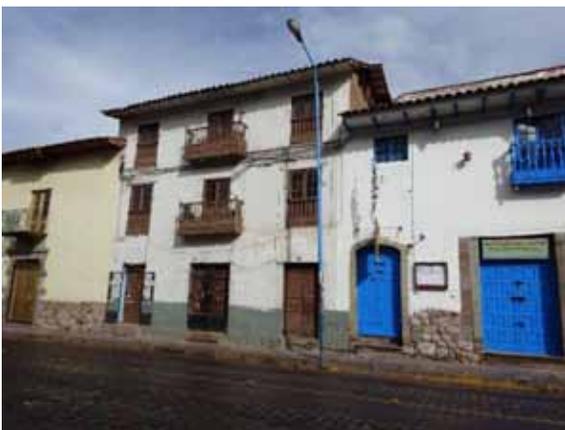
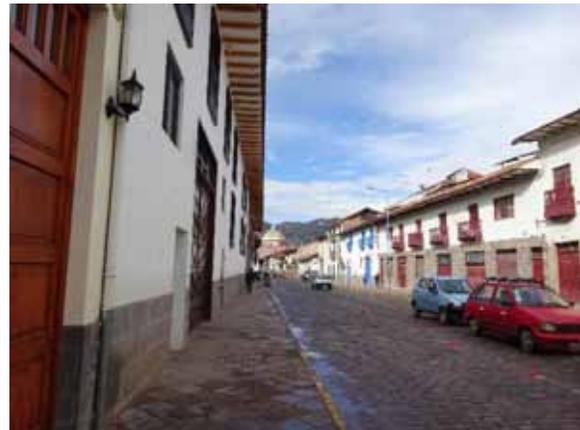
Foto 23: Viendas típicas del centro históricos de Cusco, construidas con base de Piedra y paredes de adobe, en su mayoría de dos y tres pisos. Muchas de ellas presentan fisuras en sus paredes.
