FICHA TÉCNICA REFERENCIAL DE IDENTIFICACIÓN DE PUNTO CRÍTICO PARA EL MANTENIMIENTO DE CAUCE EN EL SECTOR MAJOPATA, DISTRITO DE CHALLABAMBA, PROVINCIA DE PAUCARTAMBO, DEPARTAMENTO DE CUSCO

FTR-MC-PREV N° 0474-2025-ANA-AAA-UV-ALA.CZ

PROPUESTA DE LA ACTIVIDAD: LIMPIEZA Y DESCOLMATACIÓN PARA EL MANTENIMIENTO DEL CAUCE DE LA QUEBRADA YANAMANCH - CHACHACOMAYOC, SECTOR DE MAJOPATA, DISTRITO DE CHALLABAMBA, PROVINCIA DE PAUCARTAMBO, DEPARTAMENTO DE CUSCO

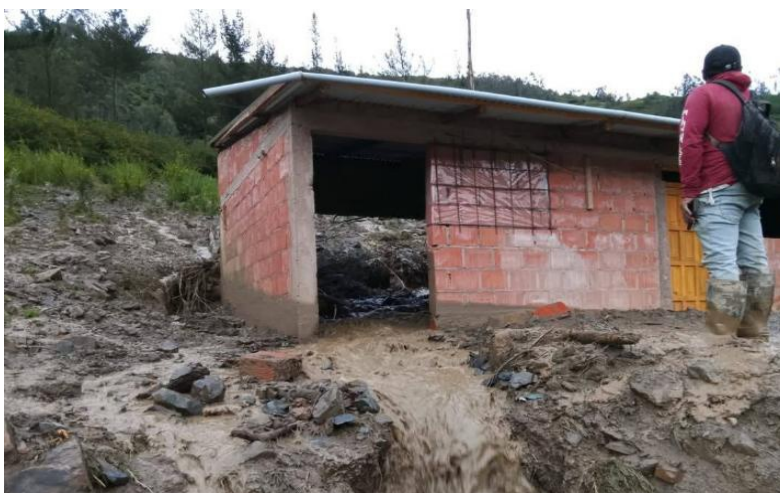
FOTOGRAFIA N°01: DESBORDE DEL CAUCE NORMAL DE LA QUEBRADA YANAMANCHA - CHACHACOMAYOC, AFECTANDO VIVIENDAS

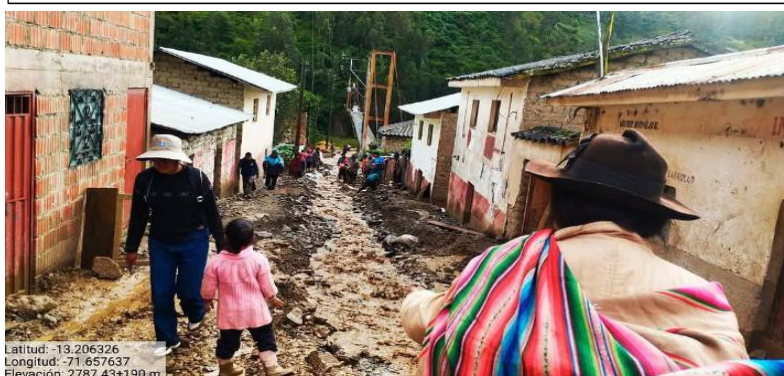
Latitud: -13.206326
Longitud: -71.657637
Elevación: 2787.43±190 m

FOTOGRAFIA N°02: AFECTACIÓN POR EL DESBORDE DE LA QUEBRADA YANAMANCHA, EL CUAL SE DESVIÓ DE SU CAUCE NORMAL AFECTANDO VIVIENDAS UBICADAS AGUAS ABAJO DE LA QUEBRADA AL SALIRSE DE SU CAUCE NATURAL POR INCREMENTO DE CAUDAL PRODUCTO DE LAS INTENSAS LLUVIAS

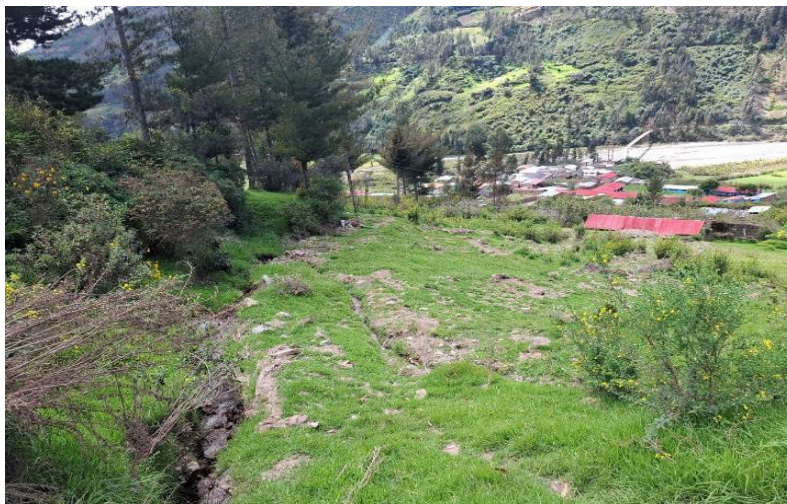
FOTOGRAFIA N°03: CAUCE EN EPOCA DE ESTÍO DE LA QUEBRADA YANAMANCHA, NOTESE AGUAS ABAJO LA POBLACIÓN DE LA COMUNIDAD
