FICHA TÉCNICA REFERENCIAL DE PUNTO CRÍTICO PARA EL MANTENIMIENTO DE CAUCE, RIO CHURUCHUMA, SECTOR ORCOHUAYTA DISTRITO LAMPA, PROVINCIA LAMPA, DEPARTAMENTO DE PUNO

FTR-MC-PREV N° 0511-2025-ANA-AAA.TIT-ALA.JULIACA

PROPUESTA DE LA ACTIVIDAD: LIMPIEZA,DESCOLMATACIÓN Y CONFORMACIÓN DE BORDOS EN AMBAS MÁRGENES DEL RIO CHURUCHUMA, SECTOR ORCOHUAYTA, DISTRITO LAMPA, PROVINCIA LAMPA, DEPARTAMENTO DE PUNO

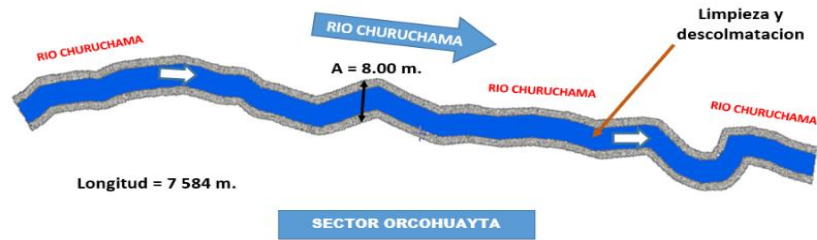
VISTA DE PLANTA

4.-ESQUEMA DE PROPUESTA TÉCNICA:**VISTA DE PERFIL****SECCIÓN TÍPICA DEL RÍO A DESCOLMATAR**

Tipo	Unidad de medida	Cantidad	Descripción de la propuesta	Observaciones
LIMPIEZA Y DESCOLMATACIÓN	km	7.58	Limpieza y descolmatación del cauce RÍO CHURUCHUMA	
CONFORMACIÓN DE BORDOS CON MATERIAL PROPIO	Km	15.17	Conformación de bordos en ambas márgenes del RÍO CHURUCHUMA	
ELIMINACIÓN DE MATERIAL EXCEDENTE	m ³	1,668.48	Eliminación de material excedente

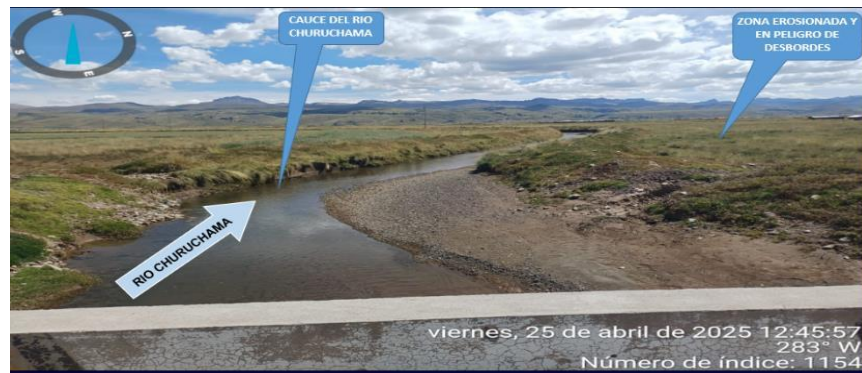
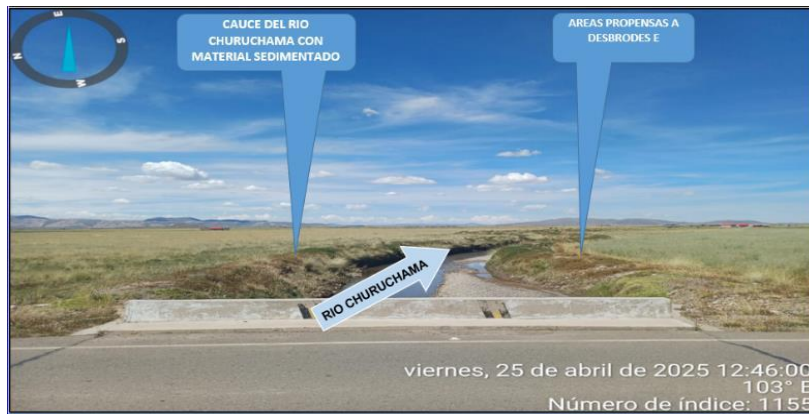
En el tramo identificado en el río Churuchuma se tiene suelo arenoso y gravoso, que presenta erosión fluvial y sedimentación en este tramo indicado.

Es un fenómeno que se presenta en mayor o menor grado de intensidad en las planicies a lo largo del río Churuchuma. Las principales causas de su ocurrencia son el incremento brusco de las escorrentías en cada temporada de lluvias, y las variaciones de su dinámica fluvial. Por lo que la erosión tiende a afectar a las riberas naturales y artificiales. Respecto a las inundaciones se generan a causa de las fuertes intensidades pluviales, en los periodos de lluvias, sin embargo en el presente tramo no se encontraron registros de inundaciones a la fecha pero existe la amenaza de un posible desborde en próximos eventos extraordinarios, que mas generan erosión en la margen del río.

FIGURA 1 y 2 : TRAMO CRÍTICO EN EL RÍO CHURUCHAMA, EN EL SECTOR ORCOHUAYTA, DISTRITO DE LAMPA, PROVINCIA DE LAMPA - PUNO. NOTESE, LA ACUMULACIÓN DE MATERIAL SEDIMENTADO EN EL CAUCE, QUE REQUIERE SER ELIMINADO PARA REESTABLECER LA SECCION HIDRAULICA DE LA CAJA DEL CAUCE EN ESTE SECTOR.
