Informe Técnico N° A7655

EVALUACIÓN DE PELIGROS GEOLÓGICOS POR EROSIÓN DE LADERAS-CÁRCAVAS

Departamento: Lima
Provincia: Yauyos
Distrito: Huangascar

Distrito Huangascar, provincia Yauyos, departamento Lima

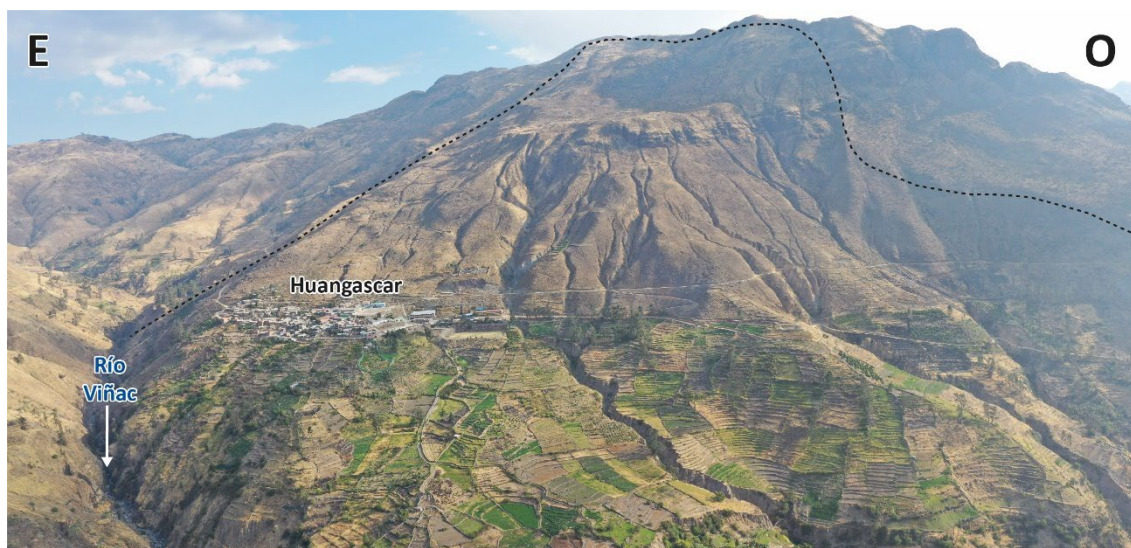
Sobre el cuerpo del deslizamiento se emplaza el poblado de Huangascar, hacia la parte media y el pie del deslizamiento se tiene terrenos de cultivo (Figura 5). La masa deslizada presenta evidencias de erosión en forma de cárcavas.

Figura 5. Vista del deslizamiento Huangascar, se observa el poblado emplazado en el cuerpo del deslizamiento y los terrenos de cultivo.

En la zona de estudio estas cárcavas se presentan en el cuerpo de un deslizamiento antiguo (Figura 5) debido a que la masa movilizada ya no es una roca consolidada. Durante el tiempo de lluvias estas incisiones del terreno afectan a la población de Huangascar (Figura 6) ocasionando flujos de lodo que discurren por estos lugares y afectan a las viviendas. De igual forma las cárcavas ubicadas a lo largo de las vías de comunicación (carreteras) son afectadas en temporada de lluvias ya que estas se activan y ocasionan la erosión e incisión del terreno dejando incomunicado al distrito de Huangascar con sus anexos y otras comunidades (Figuras 7 y 8).

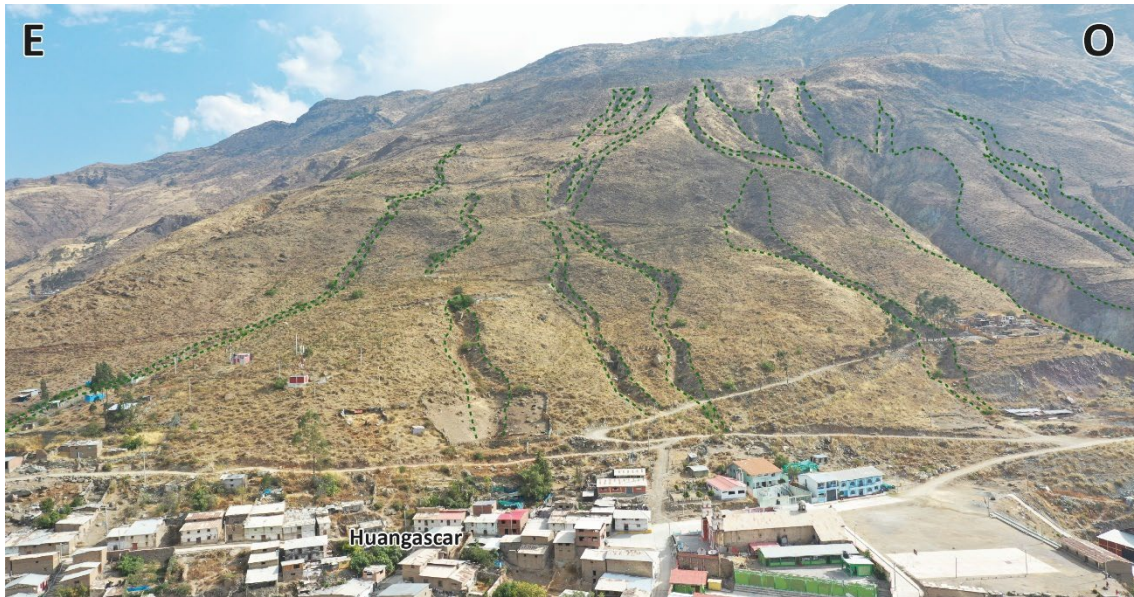
Figura 6. Cárcavas (líneas punteadas verdes) ubicadas en la parte alta del poblado de Huangascar.

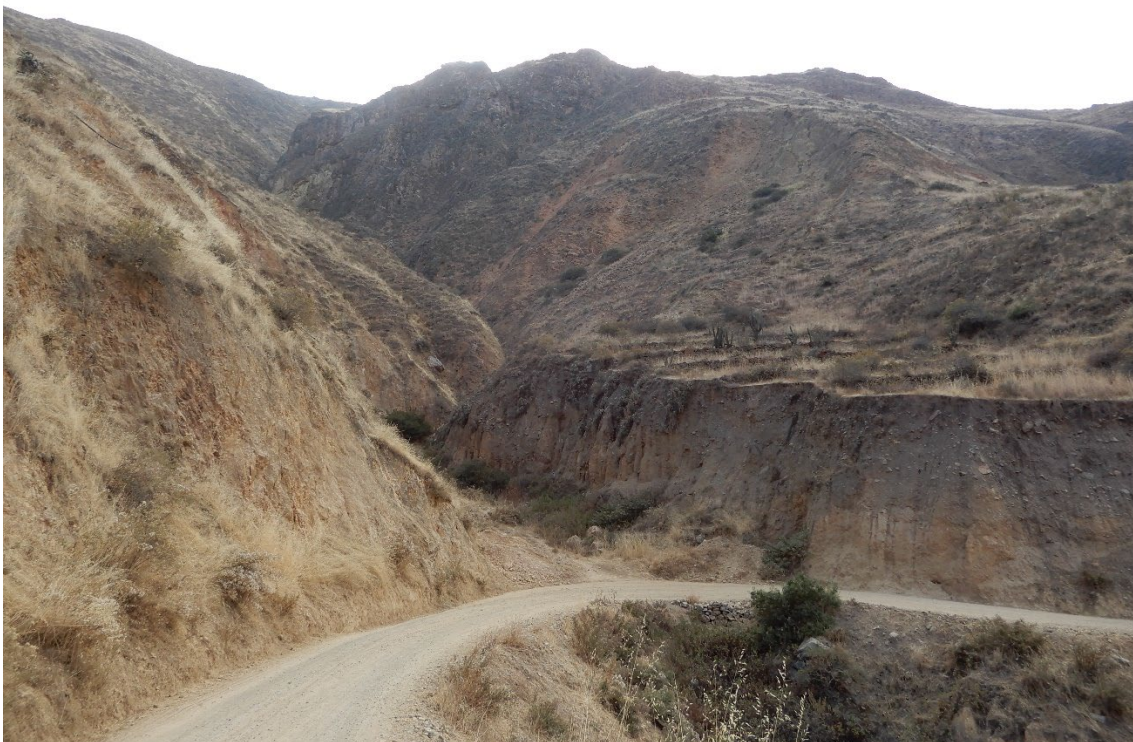
Figura 7. Imagen de cárcava que en tiempo de lluvias afecta la plataforma de la carretera, canalizando flujos de lodo y/o detritos.

Para la protección de las vías de comunicación (carreteras) y evitar el deterioro e incomunicación con poblados anexos se debería de construir **badenes, alcantarillas o mixto (baden-alcantarilla)** en los sectores donde se ubican las cárcavas, los cuales servirán para evitar la erosión e incisión de las carreteras. Para elegir el tipo de obra adecuada, esta deberá ser estudiada detalladamente por un personal especializado.

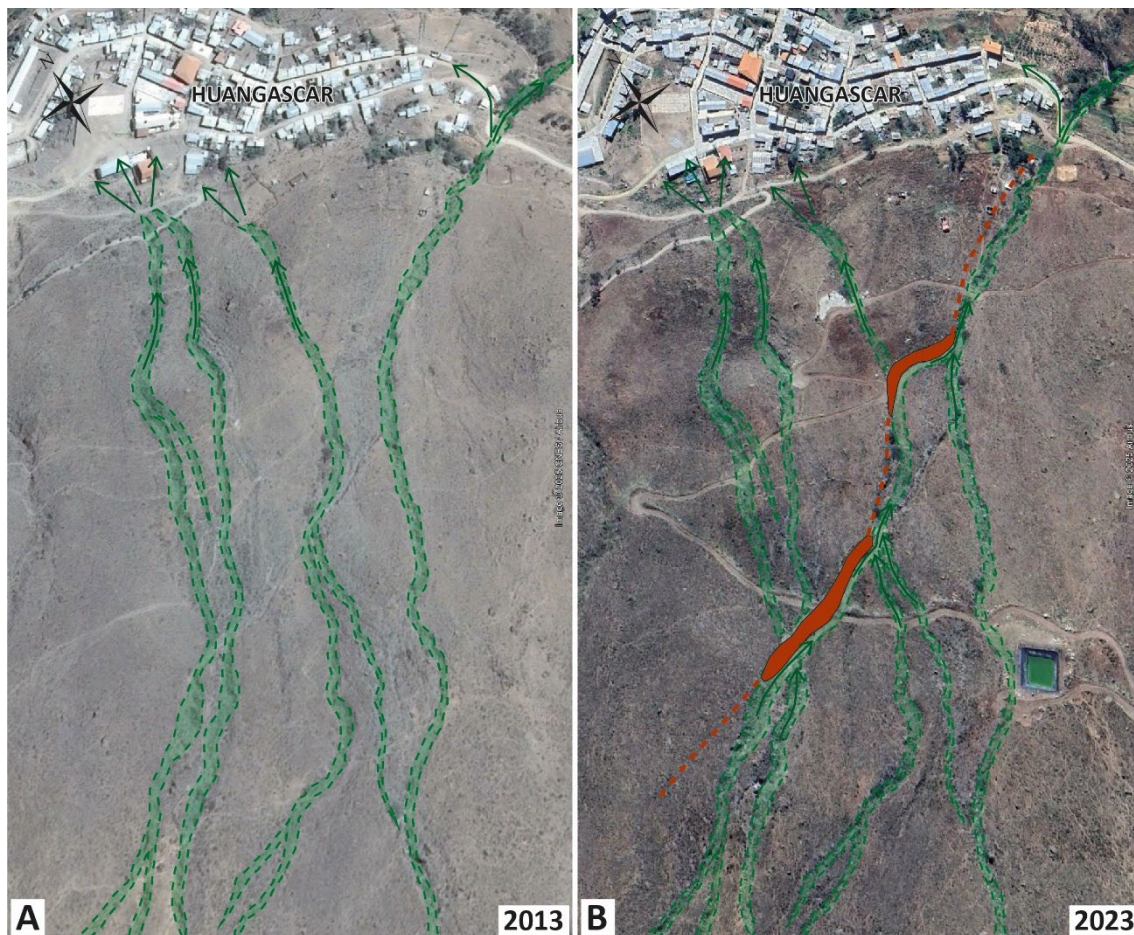
Debido a las recurrentes afectaciones a las viviendas por los flujos de lodo que descienden por las cárcavas, las autoridades y población realizaron zanjas y/o barreras para unir cárcavas y derivar los flujos a una cárcava mayor y así disminuir los daños a las viviendas como se ve en la imagen satelital del año 2023 (Figura 9). Este accionar redujo en alguna medida el volumen de material transportado y la afectación por flujos de lodo directos a la población, aunque estos problemas continúan en la temporada de lluvias.

Figura 9. Cárcavas al noroeste del poblado de Huangascar. A) Proceso de carcavamamiento año 2013. B) Obras de prevención (polígono rojo), captura de cárcavas para derivar los flujos que descienden hacia el este del centro poblado, imagen año 2023.

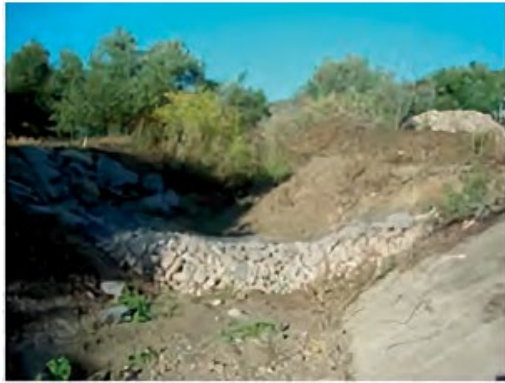
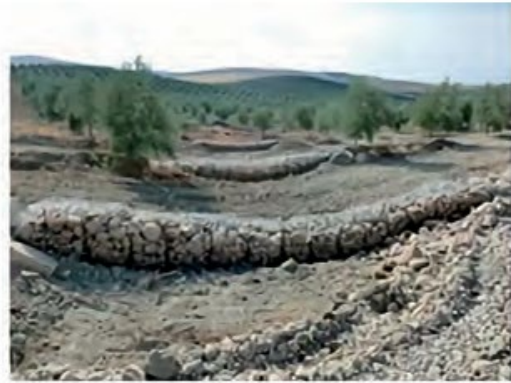
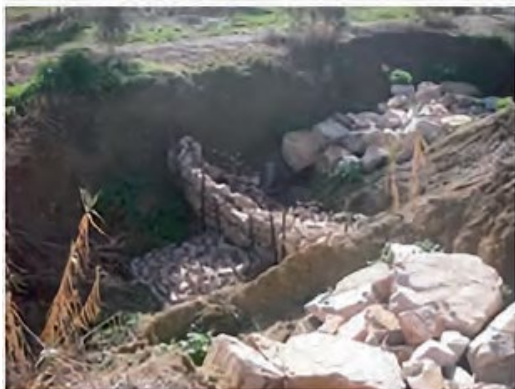
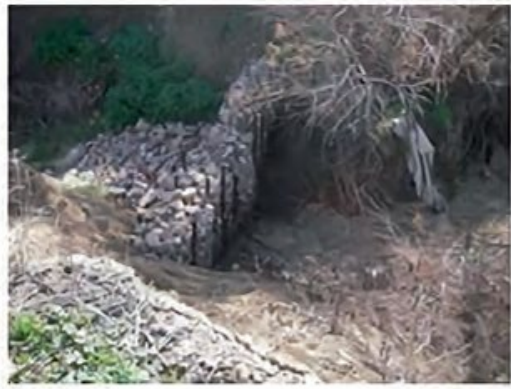
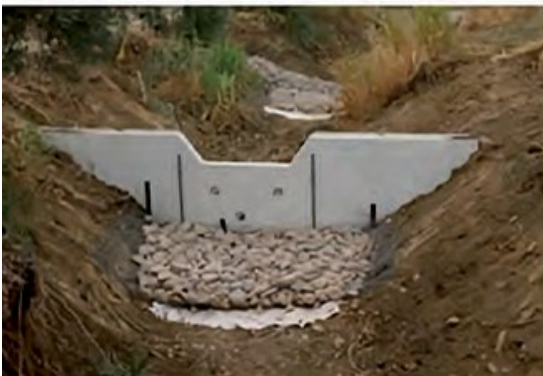
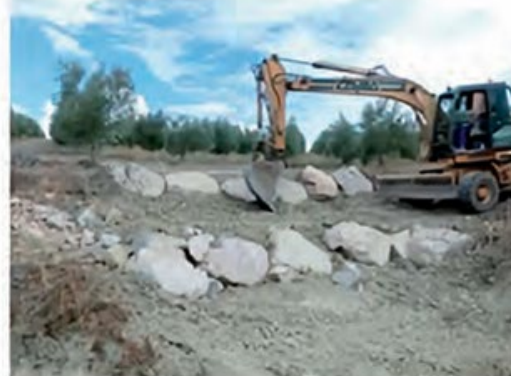
Figura 14. Recomendaciones en la construcción de diques para el control de cárcavas (Tomado de Gómez 2019).

El diseño de los diques depende de la altura, ancho y profundidad de las cárcavas, además se debe de tener cuidado con el espaciamiento entre diques, un espaciamiento excesivo puede producir erosión remontante que afecte el dique situado aguas arriba por efectos de socavación. De igual forma se debe de construir una plataforma delante de los diques para amortiguar el impacto del agua (Figura 14).

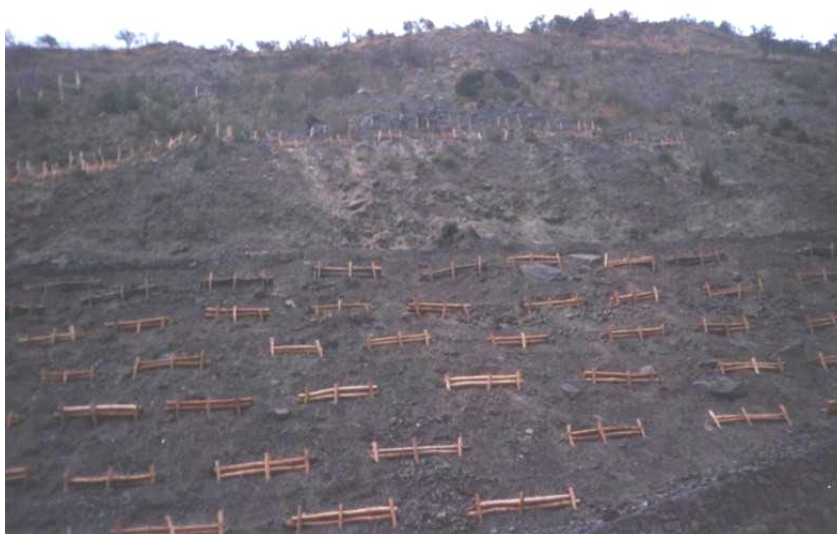
Figura 15. Distribución de biotrapas de madera, al sedimentarse estas se podrán forestar con plantas nativas para dar mayor estabilidad al talud.
