**INFORME DE EVALUACIÓN DE RIESGOS POR SISMO EN  
EL ASENTAMIENTO HUMANO VIRGEN DE  
GUADALUPE, DISTRITO DE MI PERÚ, PROVINCIA  
CONSTITUCIONAL DEL CALLAO, REGIÓN CALLAO.**

***JULIO 2025***

# INFORME DE EVALUACIÓN DE RIESGOS POR DESLIZAMIENTO EN EL ASENTAMIENTO HUMANO VIRGEN DE GUADALUPE, PROVINCIA CONSTITUCIONAL DEL CALLAO

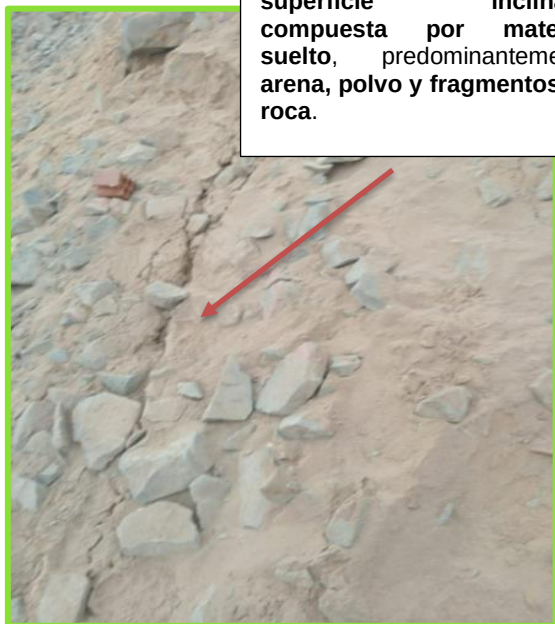
La imagen muestra una **superficie inclinada compuesta por material suelto**, predominantemente **arena, polvo y fragmentos de roca**.

Se identifican **grietas visibles en el terreno**, lo cual **indica inestabilidad** del talud, posiblemente asociada a movimientos recientes o procesos de erosión.

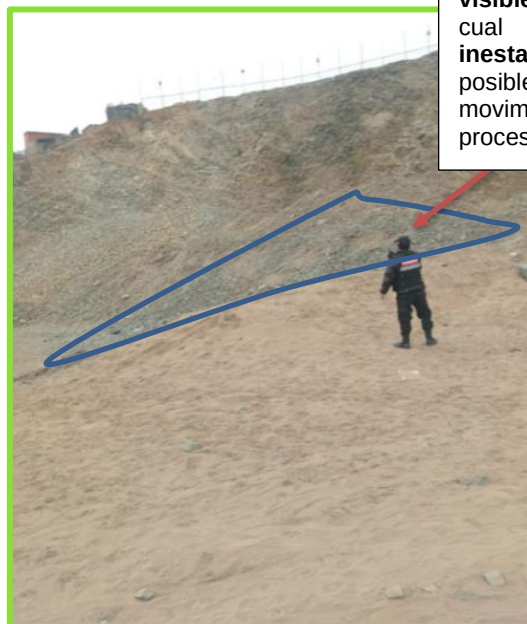
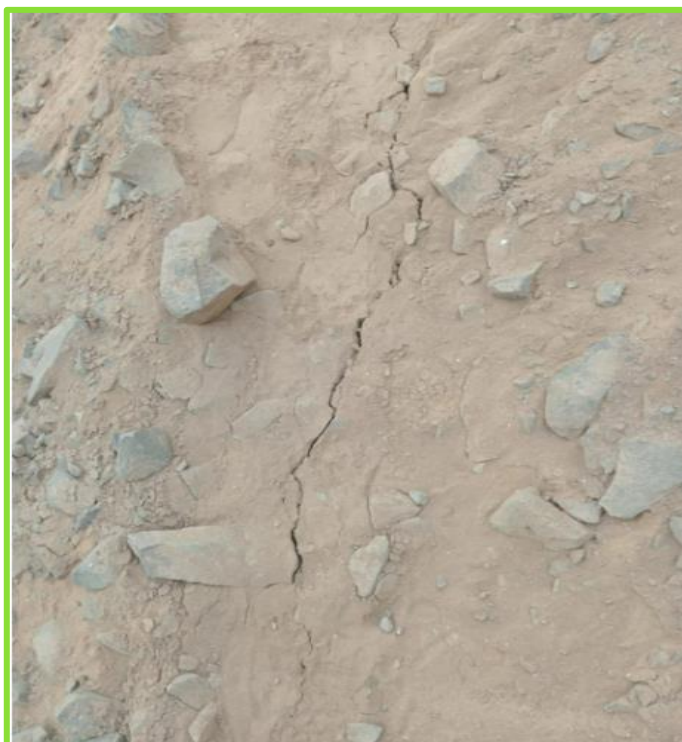
La disposición del material suelto y rocas de diferentes tamaños sugiere un entorno de cantera o zona intervenida por actividades extractivas.

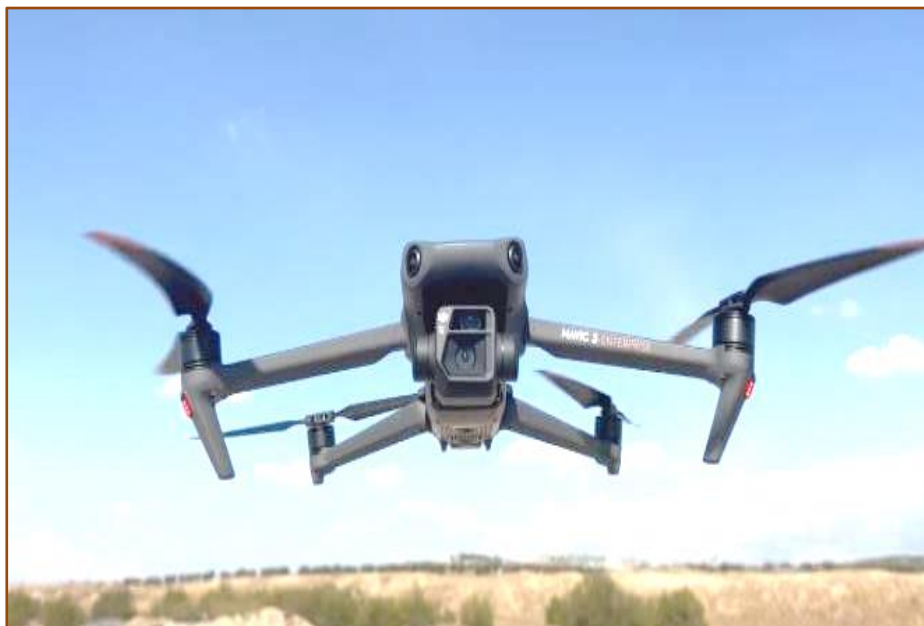
**Figura 3:** Modelo de dron DJI 3 Enterprise

El vuelo fue planificado previamente en gabinete, teniendo en cuenta todos los parámetros necesarios para obtener una ortofoto de alta resolución. Se llevó a cabo un vuelo fotogramétrico del ámbito de estudio. Para este propósito, se seleccionó el equipo dron DJI 3 Enterprise. La elección de este equipo se basó en su capacidad para ofrecer una precisión centimétrica, lo que garantiza resultados precisos y confiables.

El vuelo se llevó a cabo a una altitud de 80 metros, asegurando una cobertura adecuada y cumpliendo con todas las condiciones climáticas necesarias para realizar los vuelos de manera segura y efectiva.

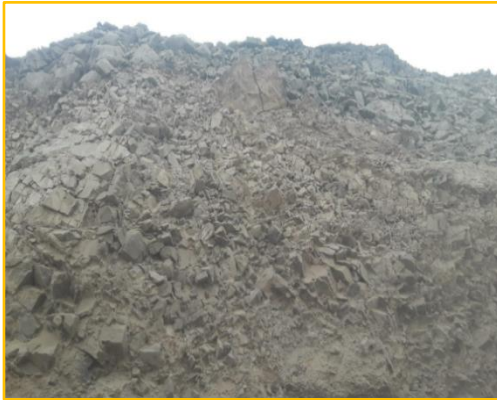
En la imagen se observa roca fracturada y material suelto, con bloques medianos a grandes acumulados de forma irregular. Presencia de **material meteorizado en la base del talud** corresponde a **material posiblemente roca ígnea**, lo que indica procesos de degradación o desprendimiento progresivo.

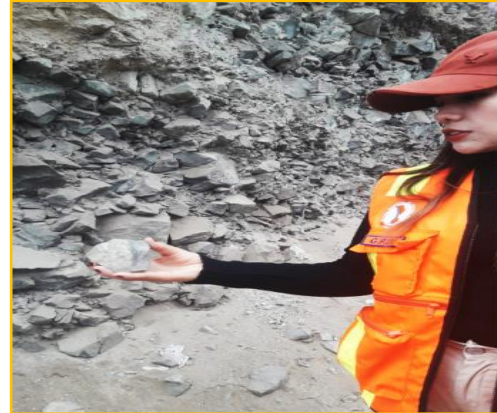
En la zona de cantera se puede apreciar que el tamaño de roca apariencia compacta y color grisáceo, posiblemente correspondiente a una roca ígnea volcánica, como andesita o basalto, muy común en zonas costeras del Perú.

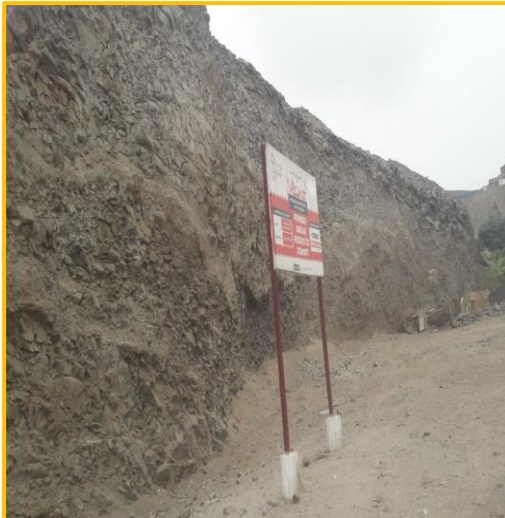
En la imagen se muestra un talud alto con condición de vulnerabilidad ante deslizamientos o desprendimientos de rocas inminente.

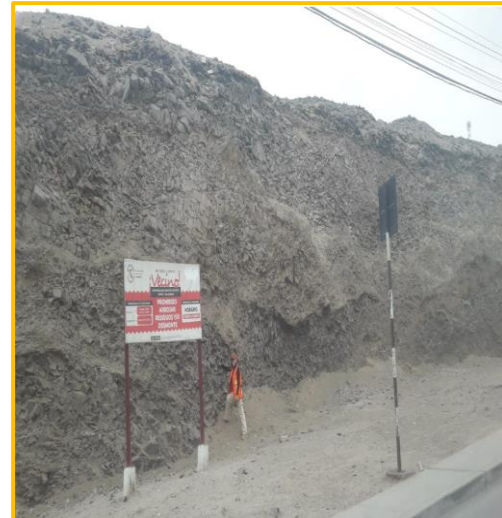
Las características del suelo muestran **riesgo potencial de deslizamiento o caída de rocas**, especialmente ante eventos sísmicos o lluvias intensas.

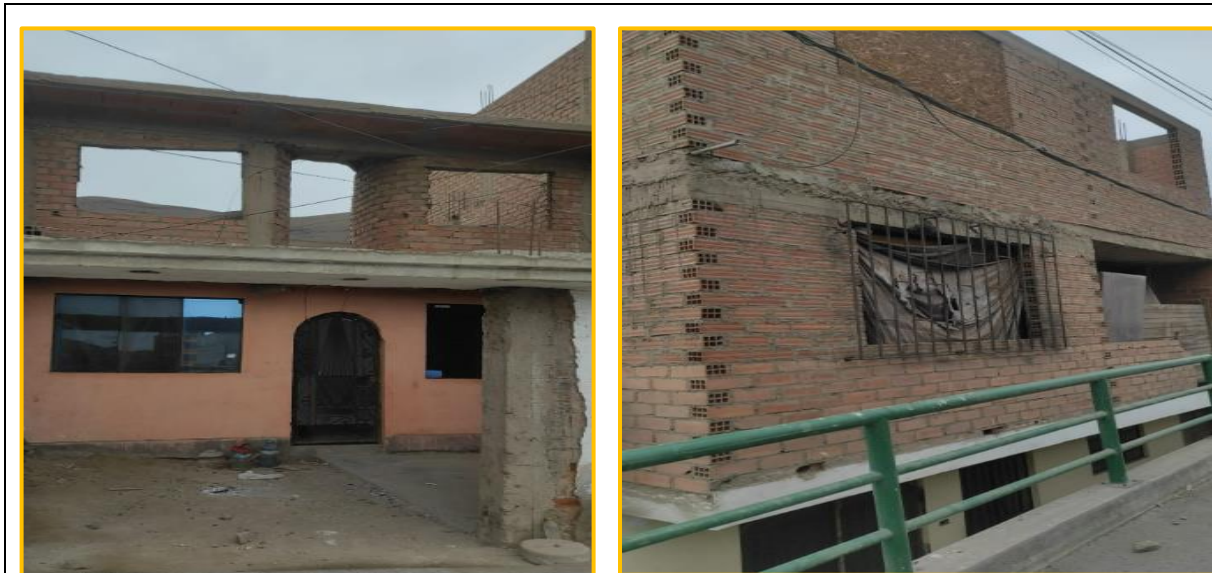
### Anexo I: Panel Fotográfico – Abril 2025

En la imagen se observa que la vivienda está construida con ladrillo tipo pandereta, un material no portante que, por sí solo, no proporciona resistencia estructural frente a eventos sísmicos, especialmente si no cuenta con elementos de confinamiento adecuados como columnas y vigas de concreto armado debidamente diseñadas y ejecutadas. Esta condición evidencia una alta vulnerabilidad sísmica, ya que la ausencia o deficiencia de estos elementos estructurales compromete seriamente la estabilidad de la edificación ante un sismo. Además, se verifica que la construcción no cumple con lo establecido en el Reglamento Nacional de Edificaciones (RNE), particularmente con lo señalado en la Norma Técnica E.030 – Diseño Sismorresistente, lo cual incrementa significativamente el riesgo para sus ocupantes.

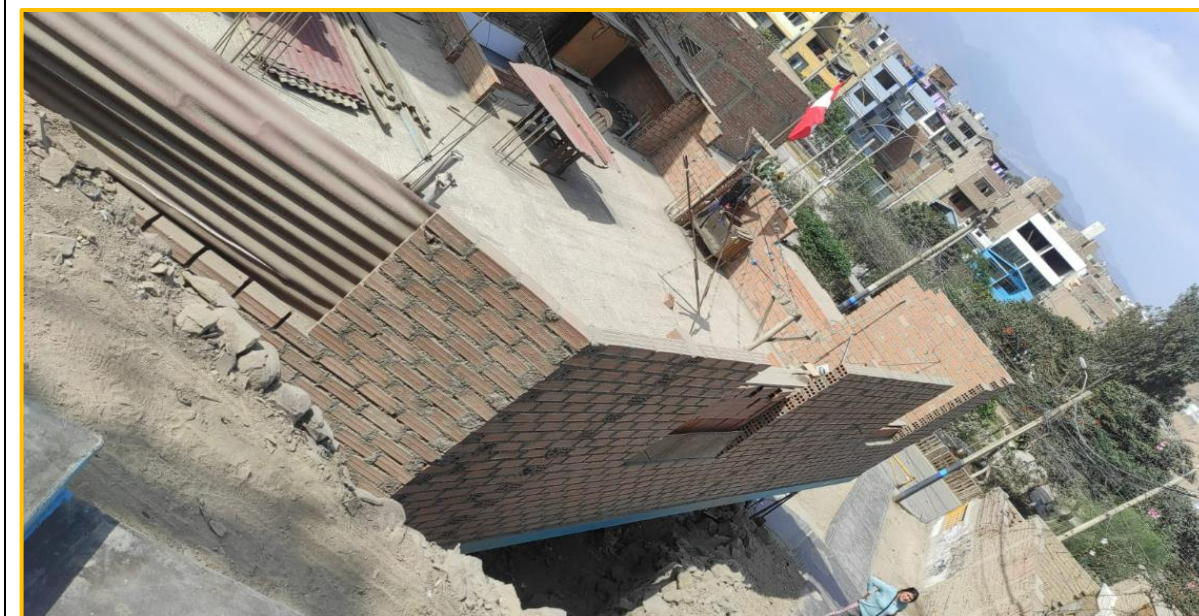
Se puede apreciar en la imagen vivienda sin las columnas y con uso de ladrillo tipo pandereta (no estructural): Se está utilizando ladrillo pandereta, que es un material no portante, es decir, no adecuado para estructuras principales (muros portantes), ya que no resiste cargas verticales ni fuerzas sísmicas de forma segura.

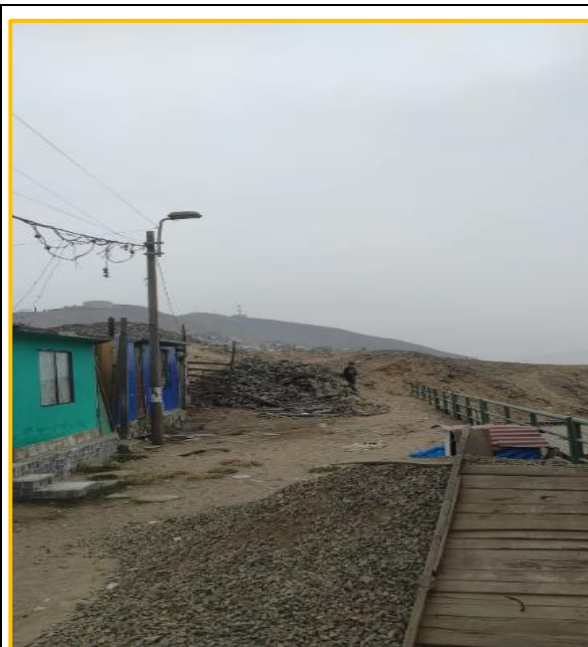
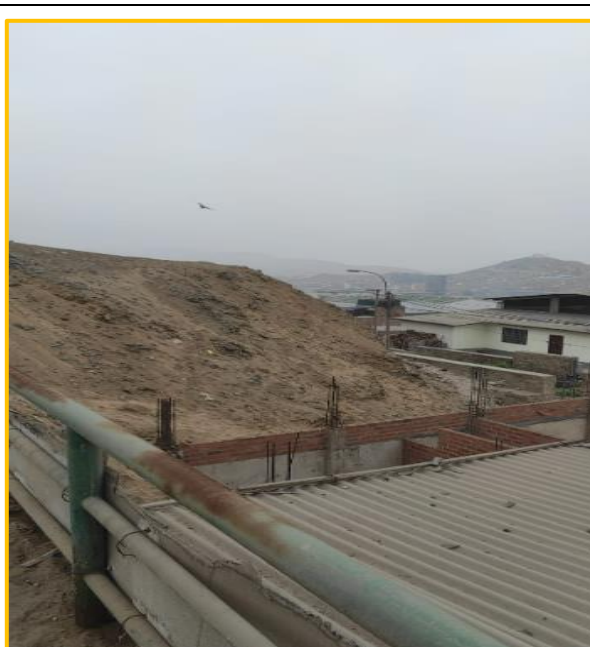
Las viviendas expuestas en zona de Cantera donde se puede apreciar que no existe señalización del área de cantera como zona de muy alto riesgo no mitigable, si es que no es viable realizar obras de estabilización. Restringir nuevas construcciones en esta zona.

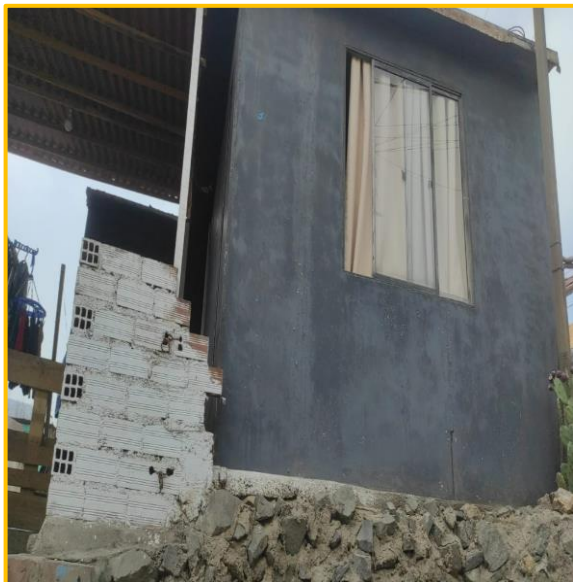
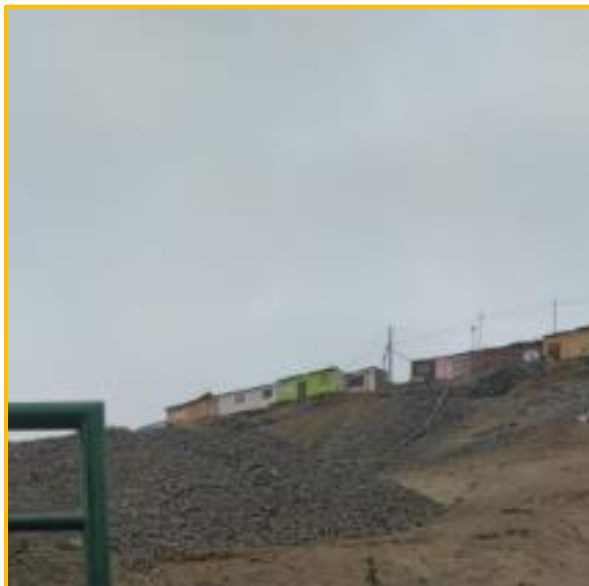
En las imágenes se observa las viviendas presenta alta vulnerabilidad estructural y geotécnica, al estar construida sobre un talud con base de rocas sueltas sin cimentación técnica, y utilizar materiales inadecuados como ladrillo pandereta sin elementos de refuerzo. Este tipo de construcción, común en zonas urbano-marginales, no cumple con el Reglamento Nacional de Edificaciones (RNE) y representa un riesgo inminente ante sismos o lluvias que puedan provocar deslizamientos.

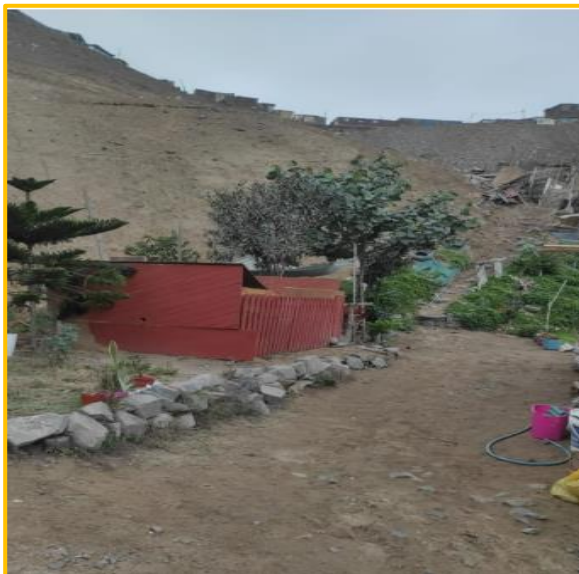
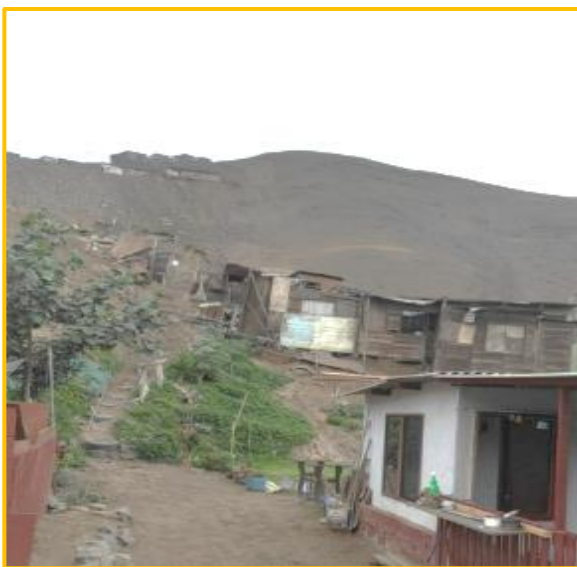
En la imagen se observa la ausencia de muros de contención, sistemas de drenaje y estructuras de protección de taludes. La vegetación es escasa, lo que limita la estabilidad natural del suelo. Además, las viviendas están ubicadas sobre una ladera con pendiente pronunciada e inestable, aparentemente sin estudios geotécnicos previos que respalden su viabilidad constructiva. Esta situación incrementa significativamente el riesgo de deslizamientos y pone en peligro la seguridad de la población asentada en la zona.

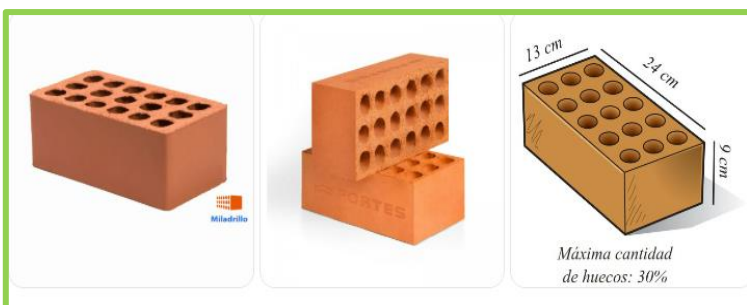
El ladrillo **King Kong de 18 huecos** es una opción adecuada para construir estructuras resistentes a sismos en el Perú, cuando se usa correctamente y cumple con los estándares técnicos. Su efectividad depende del uso adecuado en la estructura: **muros confinados con concreto armado, y diseño según el Reglamento Nacional de Edificaciones (Norma E.030, Diseño Sismorresistente).**

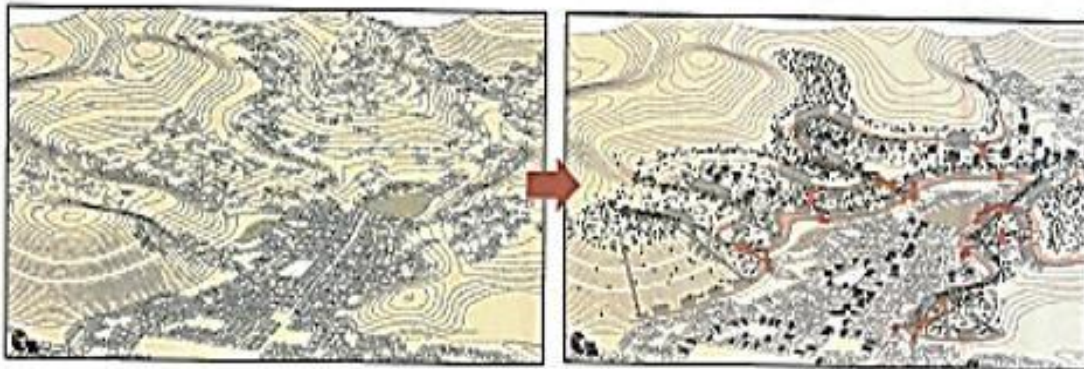
Planificación de vías respetando las curvas de nivel y pendientes máximas
