**EVALUACIÓN DE RIESGO ORIGINADOS POR SISMOS EN EL PROYECTO:  
“MEJORAMIENTO Y AMPLIACION DEL SERVICIO DE ATENCIÓN DE SALUD  
BÁSICOS EN CENTRO DE SALUD OMAE - MOQUEGUA DISTRITO DE  
OMAE DE LA PROVINCIA DE GENERAL SANCHEZ CERRO DEL  
DEPARTAMENTO DE MOQUEGUA”**

MOQUEGUA, 2025

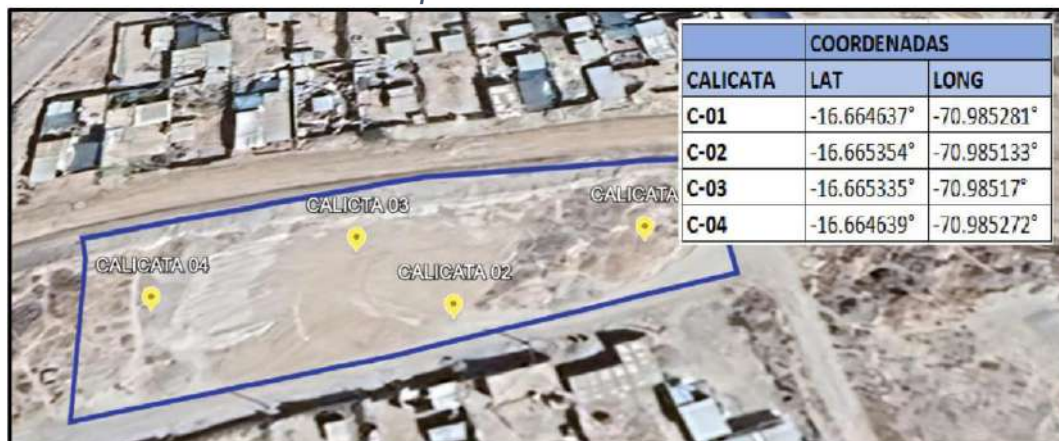
**Mapa 9 - Ubicación de Calicatas**

Los puntos de exploración son los siguientes:
