**Informe Técnico N° A7641**

# **EVALUACIÓN DE PELIGROS GEOLÓGICOS POR DESLIZAMIENTO EN EL SECTOR SAN PEDRO**

Departamento: La Libertad  
Provincia: Santiago de Chuco  
Distrito: Quiruvilca

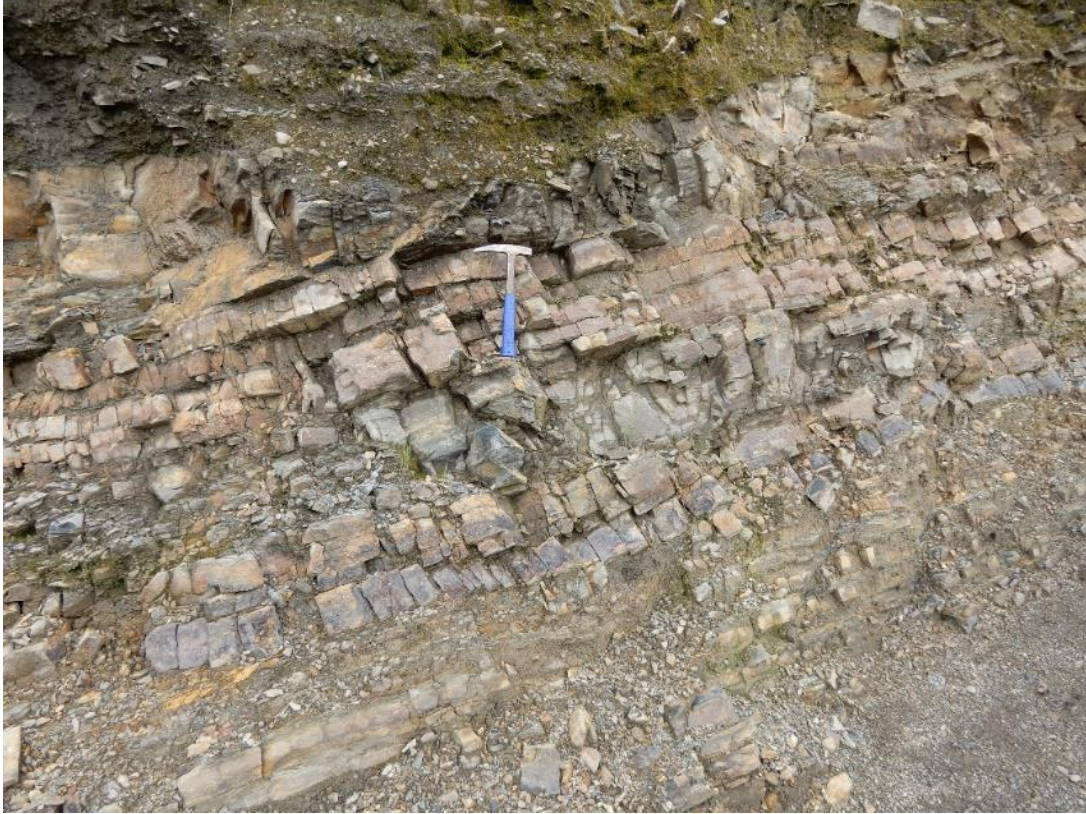
En este sector, sus macizos presentan características físicas de resistencia media (al golpe del martillo) que oscilan entre 50 a 150 Mpa, asimismo, estas rocas se encuentran muy fracturadas, identificándose hasta cuatro sistemas de discontinuidades. Estas fracturas presentan espaciamientos que van de 10 a 40 cm y con aberturas de 1 a 2 mm, en el que, superficialmente se hallan fuertemente meteorizados (**Fotografía 1**).

**Fotografía 1.** Areniscas masivas gris amarillentas en estratos medianos de 10 a 20 cm de espesor. Este macizo de encuentran muy fracturado y meteorizado, ubicado en al pie del talud del cerro Negro. Vista mirando al Este.

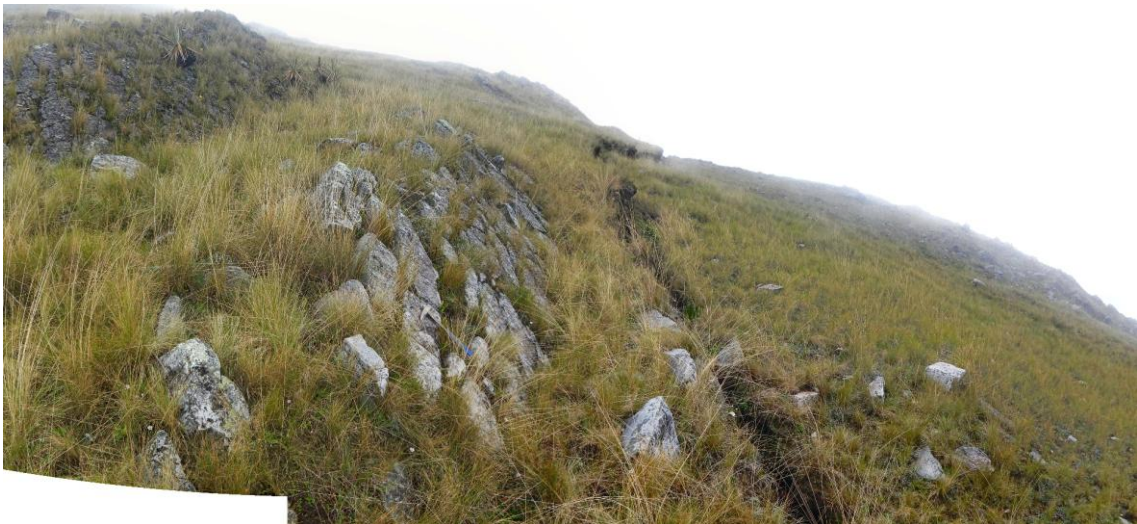
Por otro lado, la secuencia superior de la Formación Chimú, aflora en la parte media superior de la ladera del cerro Negro. Se caracteriza por presentar areniscas cuarzosas gris blanquecinas en estratos medianos. Estos macizos se hallan muy fracturados y superficialmente presentan una moderada meteorización (**Fotografía 2**).

**Fotografía 2.** Afloramiento de areniscas cuarzosas gris blanquecinas de la Formación Chimú superior ubicado en la parte media superior de la ladera del cerro Negro. Nótese, los estratos inclinados en favor de la pendiente. Vista panorámica mirando al sur.

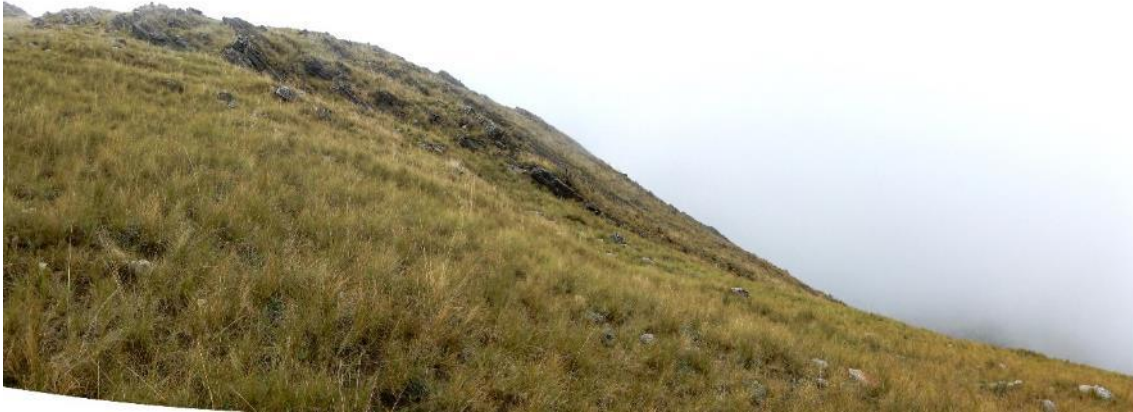
Estructuralmente, los estratos de la Formación Chimú inferior se inclinan en contra de la pendiente al pie de la ladera, sin embargo, en la cresta se inclinan fuertemente en favor de la pendiente, dando lugar a la formación de una estructura tipo sinclinal con flancos abiertos. Esta estructura ha sido originada por una tectónica a lo largo de su historia geológica, lo que en superficie se manifestó a través de discontinuidades, fracturas, foliaciones y esquistosidad local, que han propiciado la inestabilidad de la ladera y relacionado con el origen de procesos de movimientos en masa (**Fotografías 3 y 4**).

**Fotografía 3.** Estratos de la Formación Chimú superior fuertemente inclinados en favor de la pendiente. Vista panorámica mirando al sur.

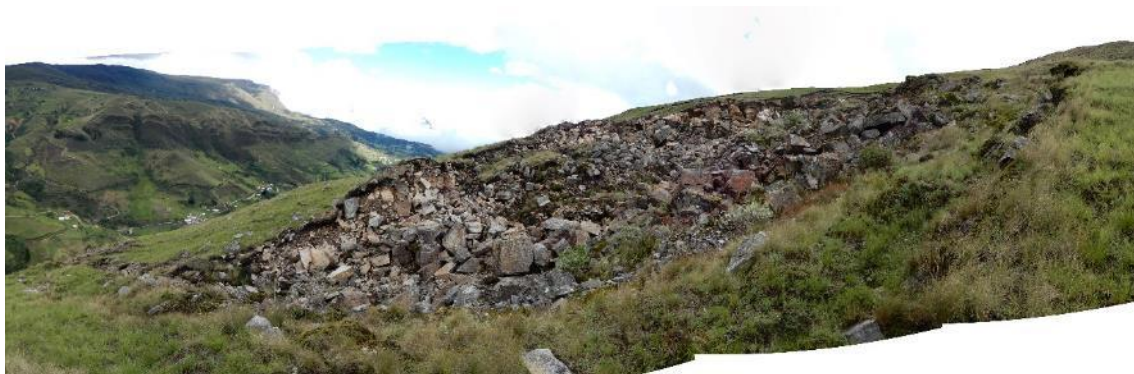
Estos depósitos están conformados por fragmentos heterométricos de formas subangulosas a subredondeadas dispuestos en una matriz arcillo limosa y arenosa. Por su naturaleza suelta e incompetente, se caracterizan por tener una baja cohesión que ofrecen una baja resistencia a la erosión, lo que las convierten en zonas susceptibles a movimientos en masa (**Fotografías 5 y 6**).

**Fotografía 5.** Depósitos coluvio-deluviales provenientes de deslizamientos antiguos que fueron acumulados por en la parte media superior de la ladera oeste del cerro Negro. Vista panorámica mirando al norte.

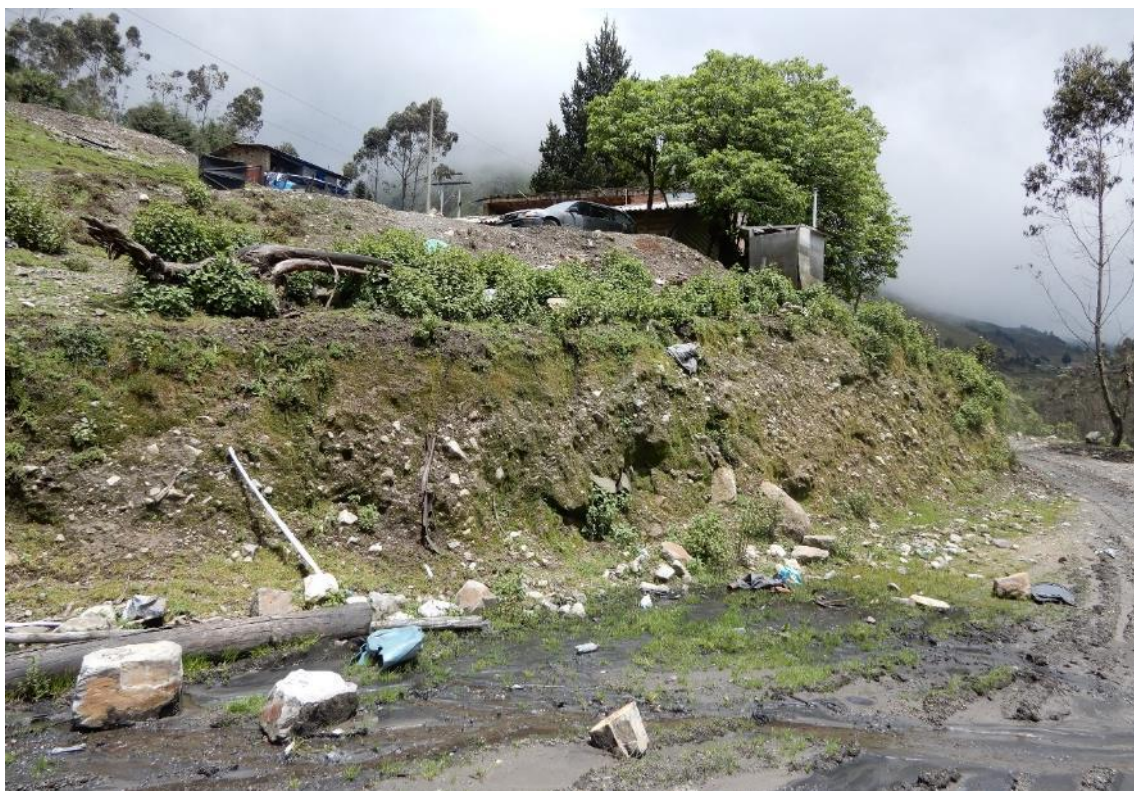
**Fotografía 6.** Detalle de los depósitos coluvio-deluviales acumulados al pie de la ladera oeste del cerro Negro. Vista mirando al sureste.

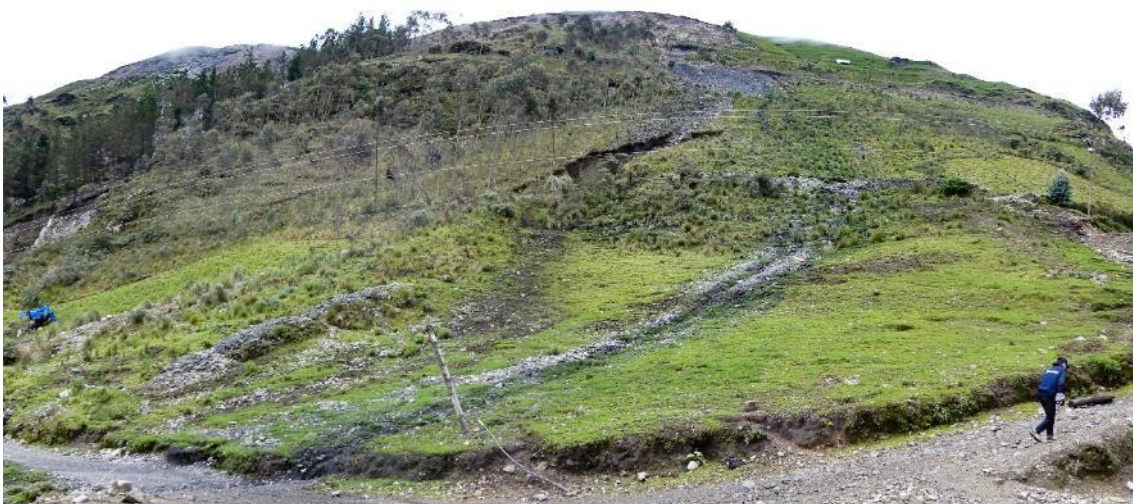
Estos depósitos se alojan en la parte media baja de la ladera oeste del cerro Negro. Se caracterizan por tratarse de materiales que fueron arrastrados por escorrentía superficial y estacionarios confinados a épocas de precipitaciones. Estos depósitos son acumulados de manera caótica y disarmónica mal seleccionados que terminan depositándose en pendiente bajas formando pequeños abanicos. Su litología consiste de fragmentos heterométricos constituidos principalmente por areniscas cuarzosas de la Formación Chimú (**Fotografía 8**).

**Fotografía 8.** Depósitos proluviales alojados en la parte baja de la ladera oeste del cerro Negro. Vista panorámica mirando al este.

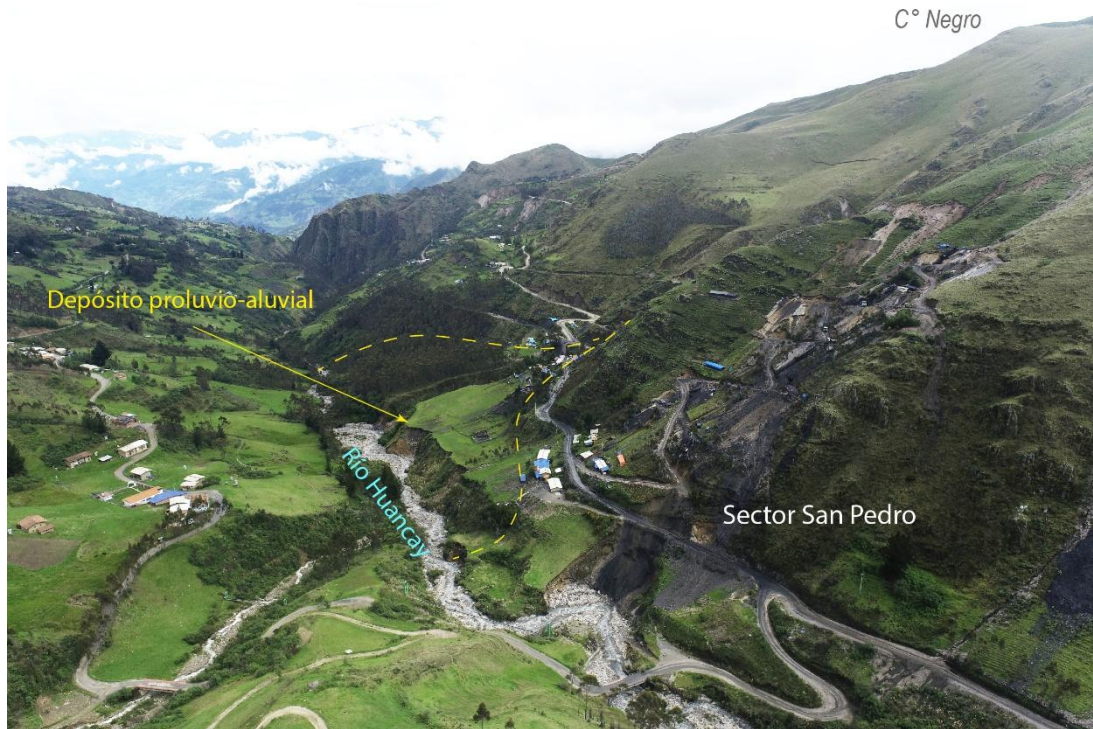
Estos depósitos se alojan al pie de la ladera oeste del cerro Negro, margen derecha del río Huancay. Se trata de acumulaciones de gravas y fragmentos heterométricos subangulosas a subredondeadas envueltos en una matriz areno arcillosa, provenientes de antiguos huaicos que se depositaron a manera de un abanico sobre la vertiente del río Huancay (**Fotografía 9**).

**Fotografía 9.** Al fondo de la imagen se observa un depósito proluvial-aluvial acumulado al pie del talud y a la margen derecha del río Huancay en el sector San Pedro. Vista mirando al norte.

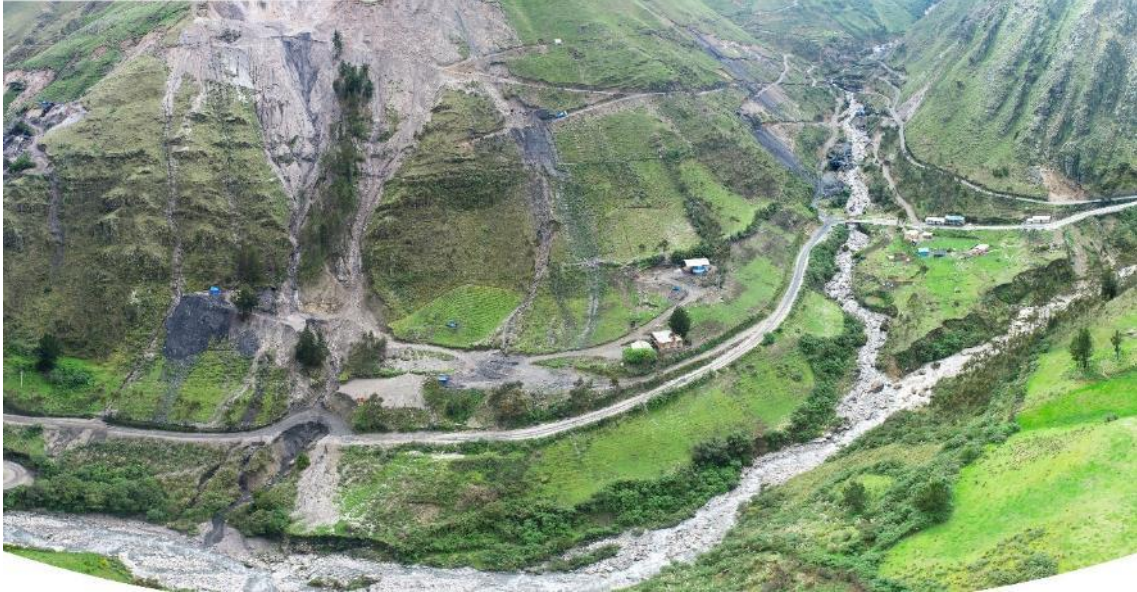
Se trata de materiales acumulados de sedimentos, bloques y gravas transportados y depositados por la acción de la escorrentía superficial de los ríos. En el sector San Pedro, se hallan en las márgenes del río Huancay, están constituidas principalmente por fragmentos heterométricos de formas subredondeadas a redondeadas envueltos en una matriz areno limosa (**Fotografía 10**).

**Fotografía 10.** Depósitos aluviales dispuestos sobre la margen del río Huancay y depósitos fluviales a lo largo del cauce del río en el sector San Pedro. Vista panorámica mirando al noreste.

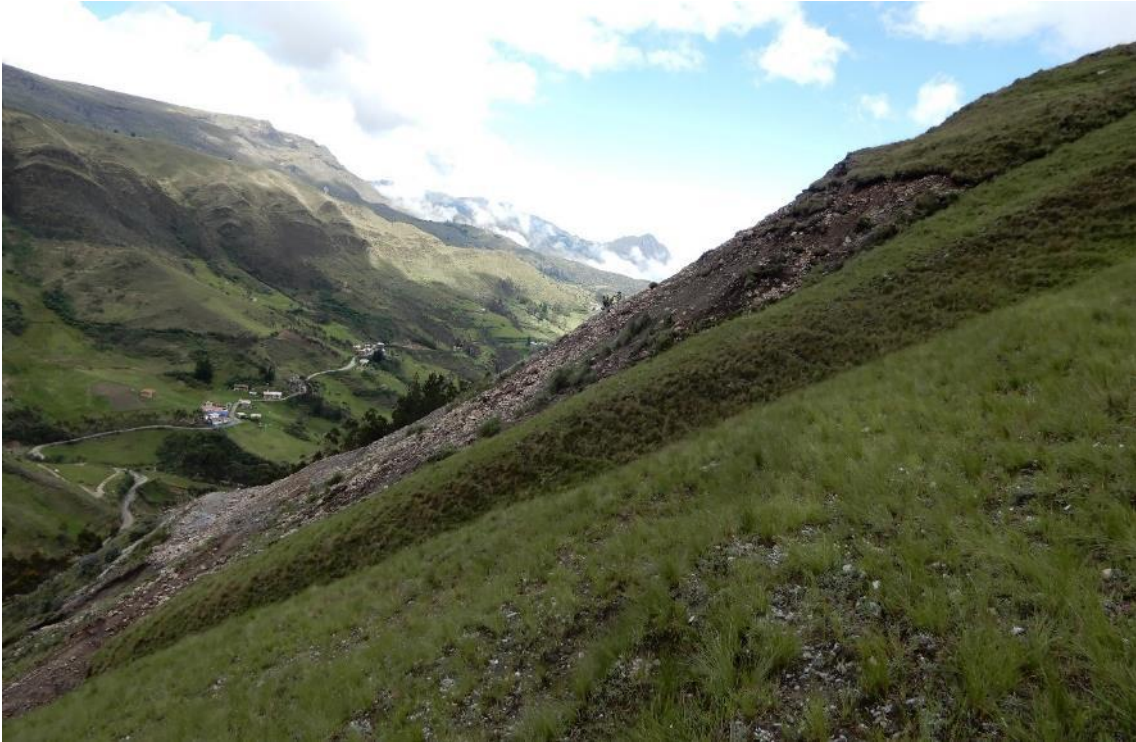
**Fotografía 11.** Relieve muy accidentado en la ladera oeste del cerro Negro con pendientes que van de moderado a muy fuertes que oscilan entre 15° a 45°. Vista mirando al norte.

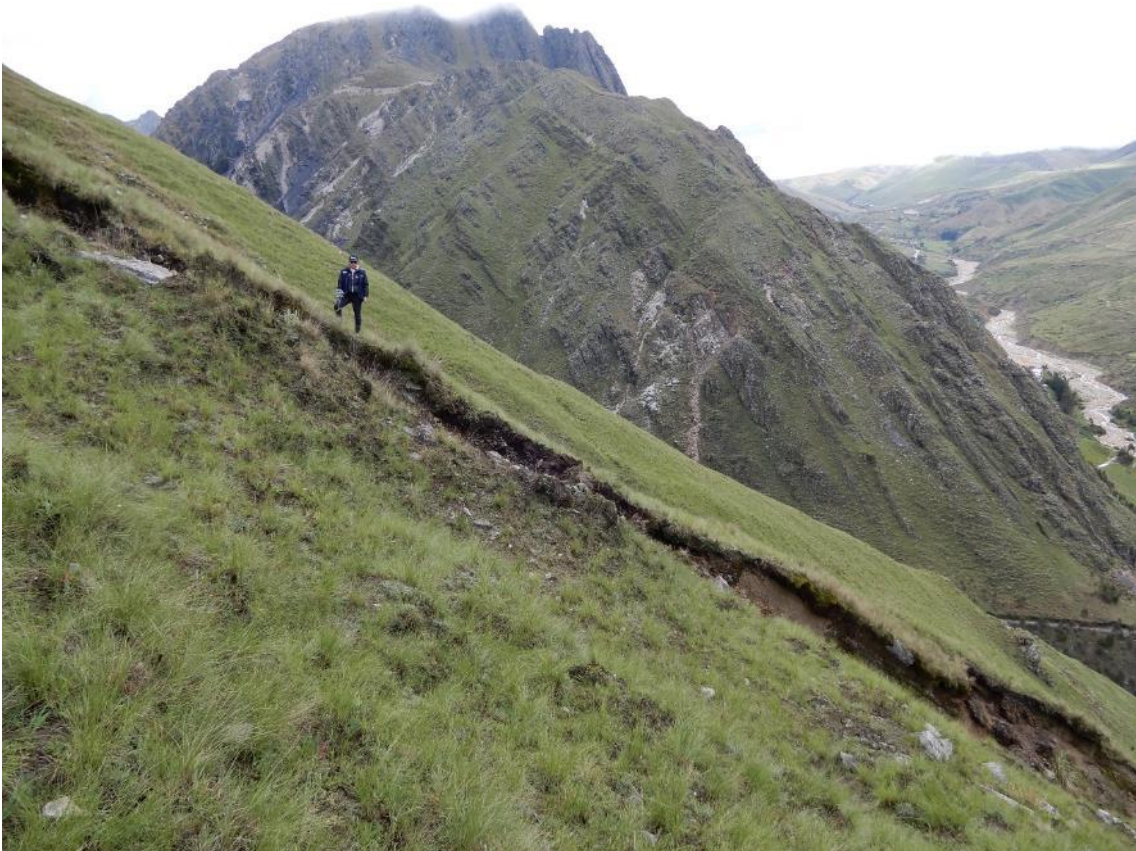
**Fotografía 12.** Pendientes muy fuertes que oscilan entre 25° a 45° en la parte media baja de la ladera oeste del cerro Negro. Vista mirando al sur.

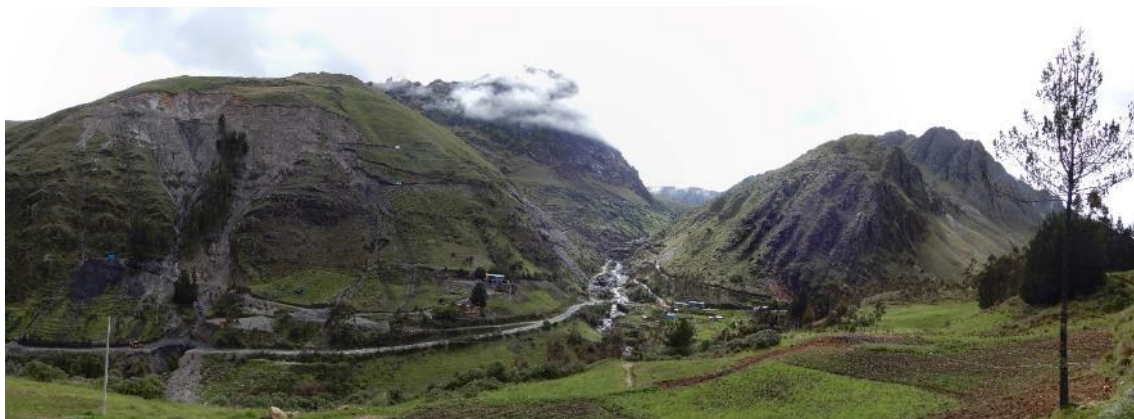
Por su parte, la ladera suroeste aloja depósitos residuales dispuestos en pendientes moderadas, fuertes a muy fuertes que, en la actualidad representan zonas inestables y sujetas a procesos de movimientos en masa (**Fotografía 13**).

**Fotografía 13.** Unidad geomorfológica de montaña estructural modelada en roca sedimentaria. Al fondo se observa el río Huancay. Vista panorámica mirando al este.

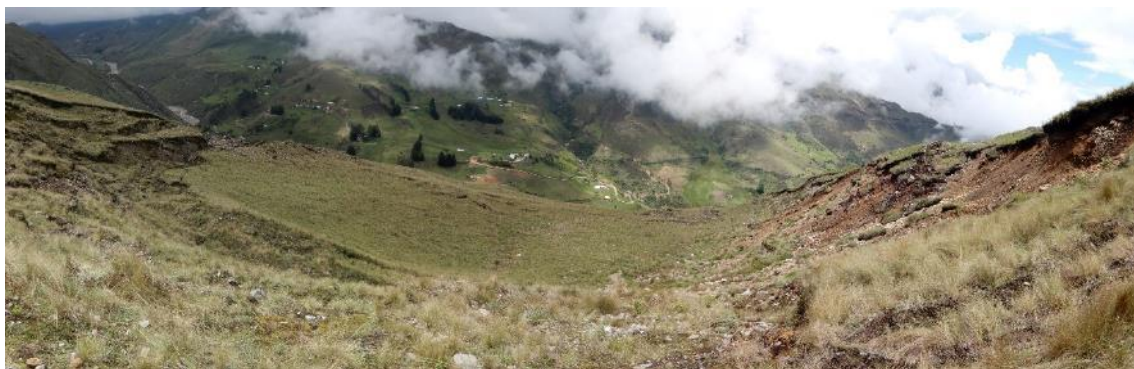
Esta geoforma se localiza en la parte media superior de la ladera oeste de cerro Negro, su morfología se caracteriza por ocupar áreas extensas con morfología tipo depresión y hundida que en promedio presentan pendientes moderadas que oscilan entre 5° a 15°. Esta morfología fue heredada de procesos de deslizamientos recientes y que representan zonas de altamente inestables con susceptibilidad a derrumbes y deslizamientos (**Fotografías 14 y 15**).

**Fotografía 14.** Vertiente con depósitos de deslizamiento alojados en la parte media superior del cerro Negro. Nótese la zona de depresión. Vista panorámica al oeste.

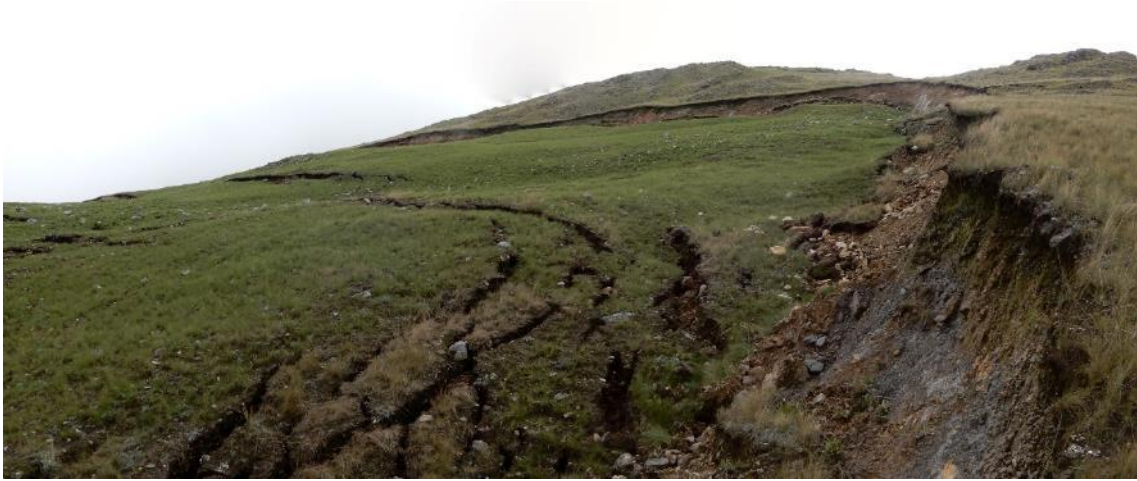
**Fotografía 15.** Geoformas de vertiente con depósito de deslizamiento en la parte superior de la ladera oeste del cerro Negro. Nótese, el escarpe que limita el depósito. Vista panorámica mirando al noreste.

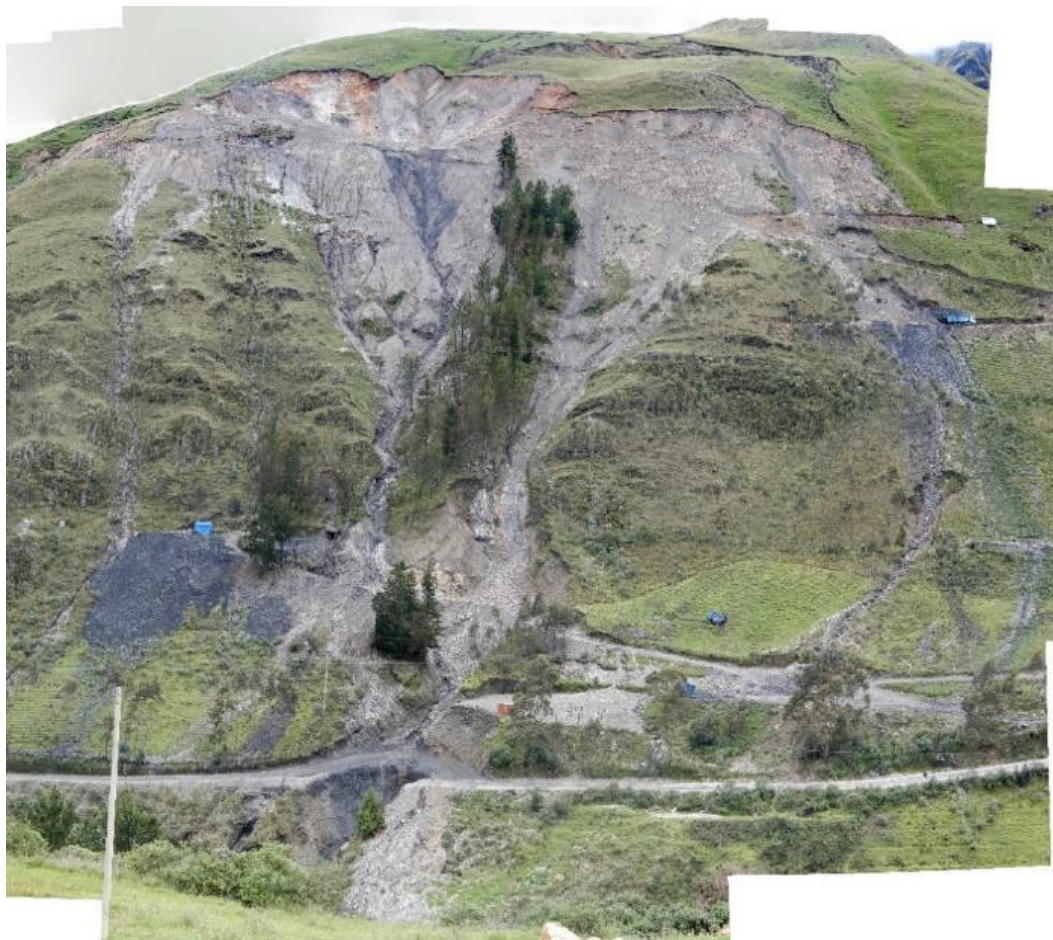
Se trata de materiales coluviales combinadas con la dinámica deluvial constituida por secuencias inconsolidadas dispuestas sobre laderas con pendientes muy pronunciadas, el cual, se caracterizan por presentar baja cohesión y que ofrecen poca resistencia a la erosión y son fácilmente removidas por escorrentía superficial, lo que les convierte en zonas inestables asociadas a procesos de remoción en masa, así como, derrumbes, flujos y erosión en cárcavas (**Fotografía 16**).

**Fotografía 16.** Unidad de vertiente coluvial (relacionado con depósitos de derrumbes) y coluvio-deluvial dispuestas en la parte media y baja respectivamente sobre la ladera oeste del cerro Negro en el sector San Pedro. Vista mirando al este.

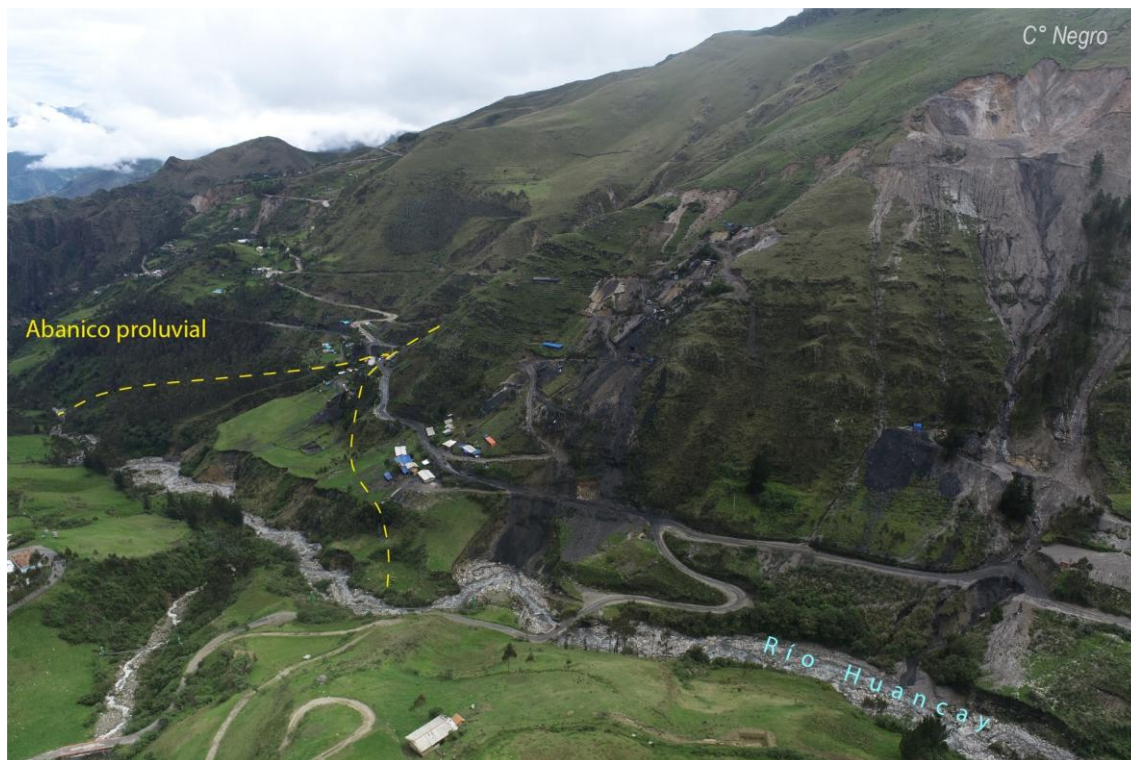
Actualmente, en la parte frontal de la estructura se desarrollan procesos de erosión fluvial que se incrementan considerablemente en épocas de fuerte precipitación, lo que implica áreas susceptibles que por socavación van generando desprendimientos de rocas y suelos, sobre los que se acerca peligrosamente a las viviendas asentadas al pie del talud (**Fotografía 17**).

**Fotografía 17.** Al fondo, se observa una geoforma de abanico proluvial alojada al pie de la ladera, sobre el cuál, se asentaron parte de la población de San Pedro. Vista mirando al norte.

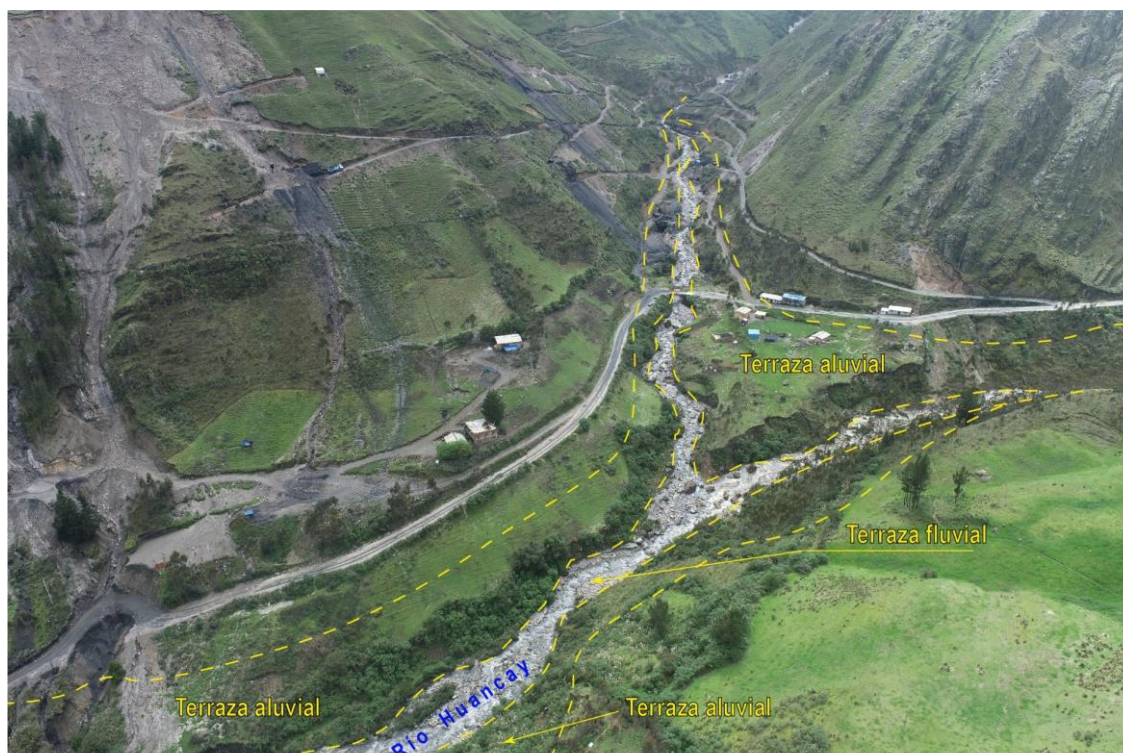
En esta unidad geomorfológica se observan procesos de erosión fluvial, que, al socavar los terrenos adyacentes de terraza aluvial, provocan desprendimiento de material, donde se intensifican en épocas de precipitaciones intensas y excepcionales (**Fotografía 18**).

**Fotografía 18.** Geoformas de terrazas aluvial y fluvial a lo largo del río Huancay en el sector San Pedro. Nótese la erosión fluvial que ejerce el río a la margen derecha. Vista mirando sureste.

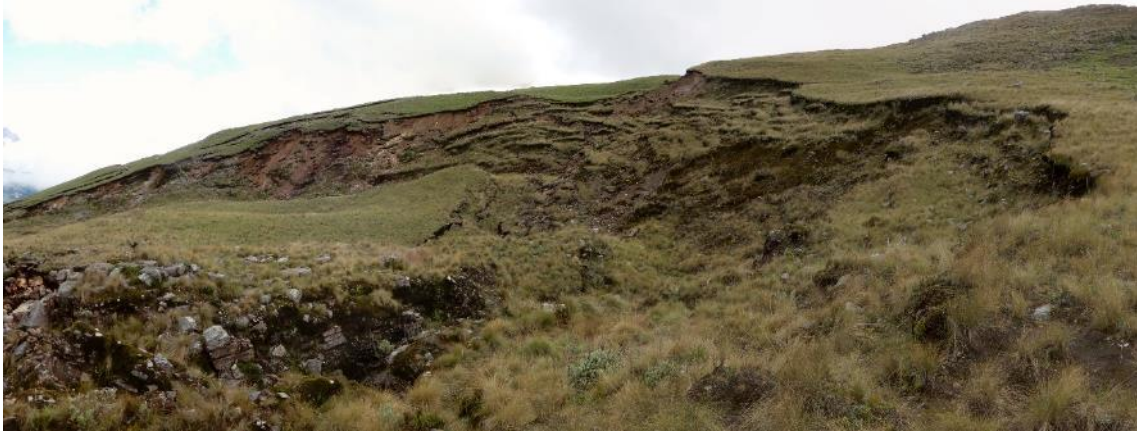
Por otra parte, se evidencian múltiples grietas transversales que se disponen de manera escalonada en el cuerpo del deslizamiento D1, estas grietas sugieren un proceso activo y deformación progresiva del terreno, lo que podría acelerarse ante las condiciones desencadenantes como las precipitaciones prolongadas.

**Fotografía 19.** Zona de escarpe del deslizamiento D1 ubicado en la ladera media del cerro Negro. Nótese, en ancho de deformación superficial escalonado del deslizamiento. Vista panorámica mirando al norte.

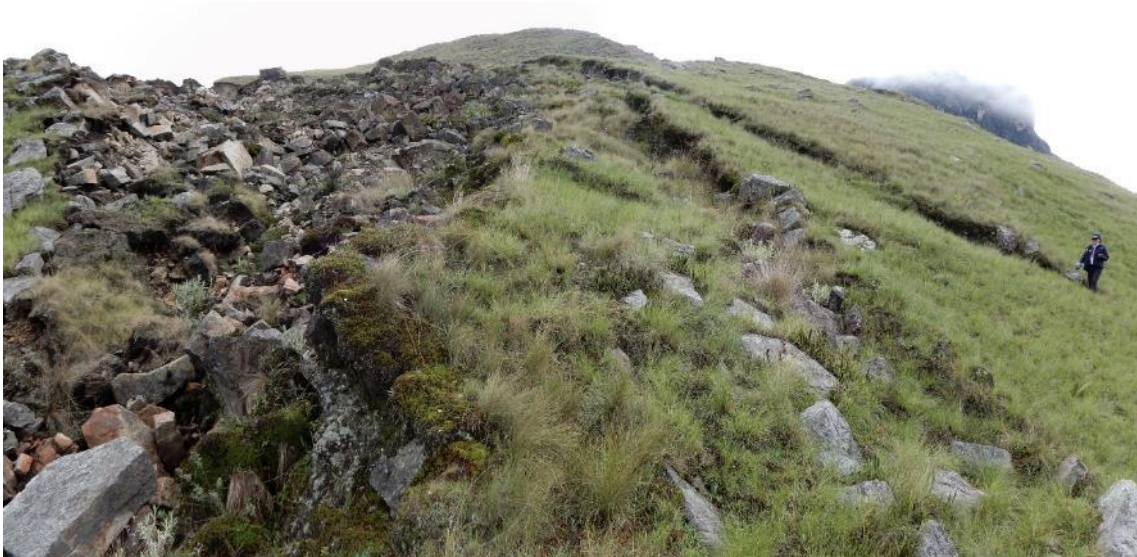
**Fotografía 20.** Flanco izquierdo del deslizamiento D1. Se observa el escarpe principal y los escarpes secundarios dispuestos de manera escalonada. Vista mirando al este.

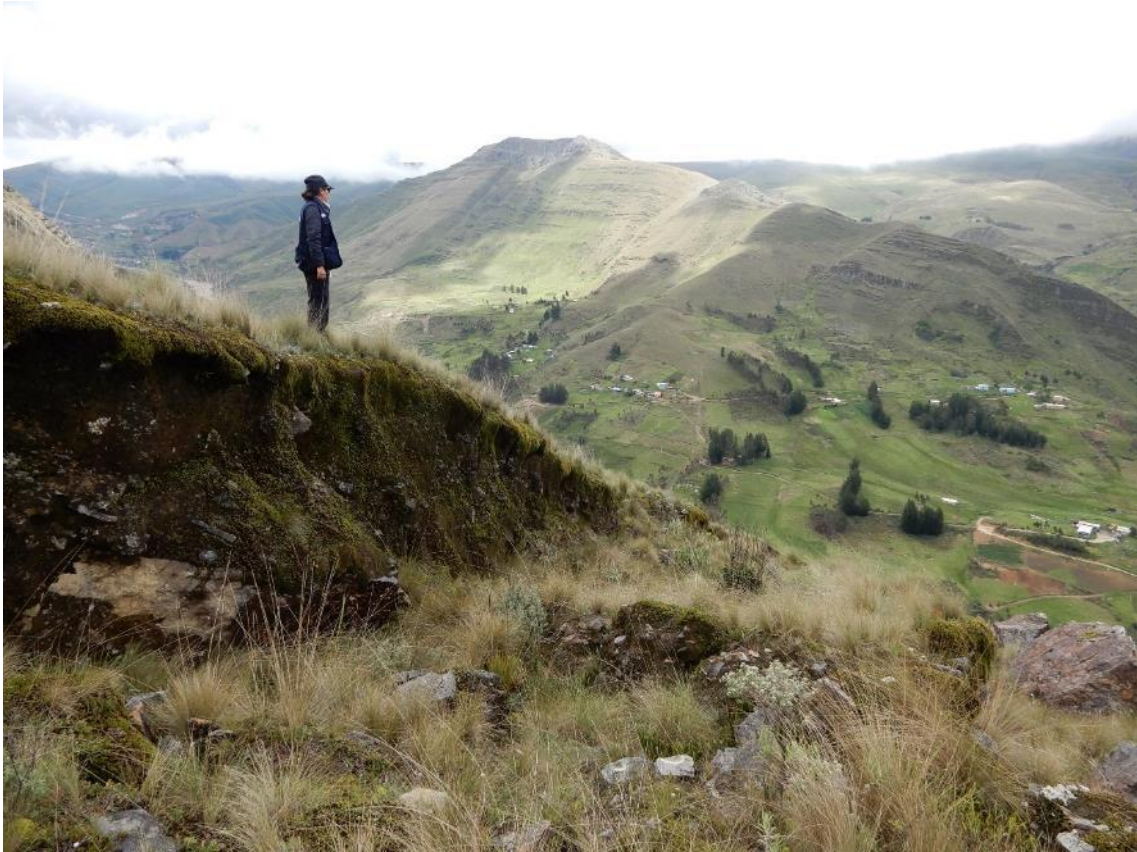
**Fotografía 21.** Salto prominente del escarpe principal ubicado en el flanco izquierdo del deslizamiento D1. En este sector, el salto tiene ~2 m de desnivel. Vista mirando al suroeste.

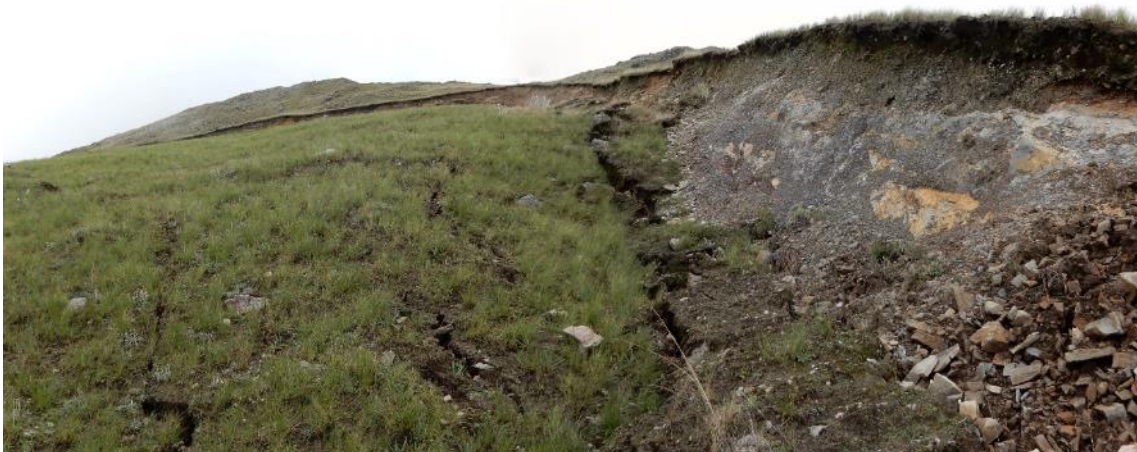
Las grietas de tensión atraviesan de manera transversal y se ubican en el cuerpo del deslizamiento D2, en cuál, indican una deformación lenta pero continua del terreno. Estas grietas sugieren un mecanismo de movimiento en dirección noroeste ladera abajo.

**Fotografía 22.** Deslizamiento D2 emplazado en la ladera superior del cerro Negro. Nótese, al fondo de la imagen el salto prominente que llega a 3 m de desnivel del escarpe principal.

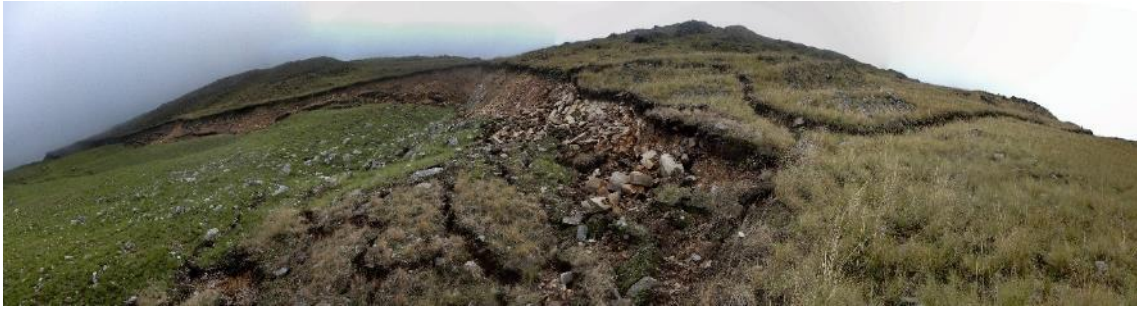
**Fotografía 23.** En la parte superior del deslizamiento D2, se observa el escarpe principal. En el flanco izquierdo se registra una grieta retrogresiva que se extiende sobre la ladera del cerro Negro. Vista panorámica mirando al este.

- d) Sellar los agrietamientos a fin de evitar la infiltración del agua durante lluvias intensas.
- e) Reforestar las laderas con especies nativas y de raíces densas a fin de dar una mayor resistencia y cohesión a los suelos superficiales, principalmente en la parte media superior de la ladera oeste del cerro Negro.

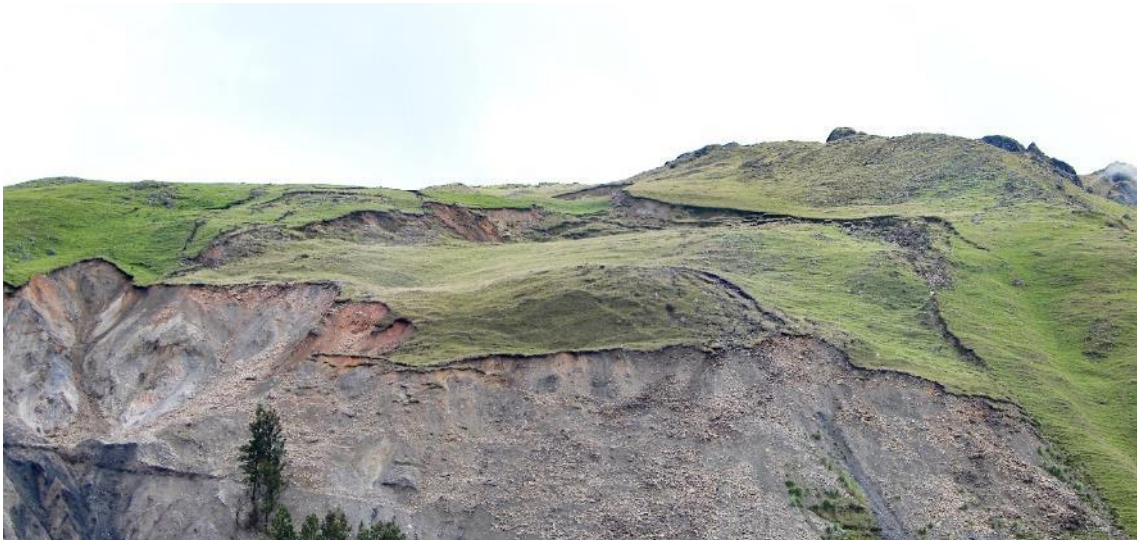
El área total de la zona afectada por el derrumbe se aproxima a 2.6 ha. Las características de este depósito es de tipo canchal y flujo de desplazamiento lento, debido a la saturación del suelo removido, el cual representan fuentes de flujos de detritos que son acarreados por esorrentía y canalizados en cárcavas ladera abajo (**Figura 10**).

**Fotografía 24.** Superficie de ruptura o de arranque del derrumbe que afecta la zona distal del deslizamiento D1, ubicado en la ladera media del cerro Negro. Vista mirando al este.

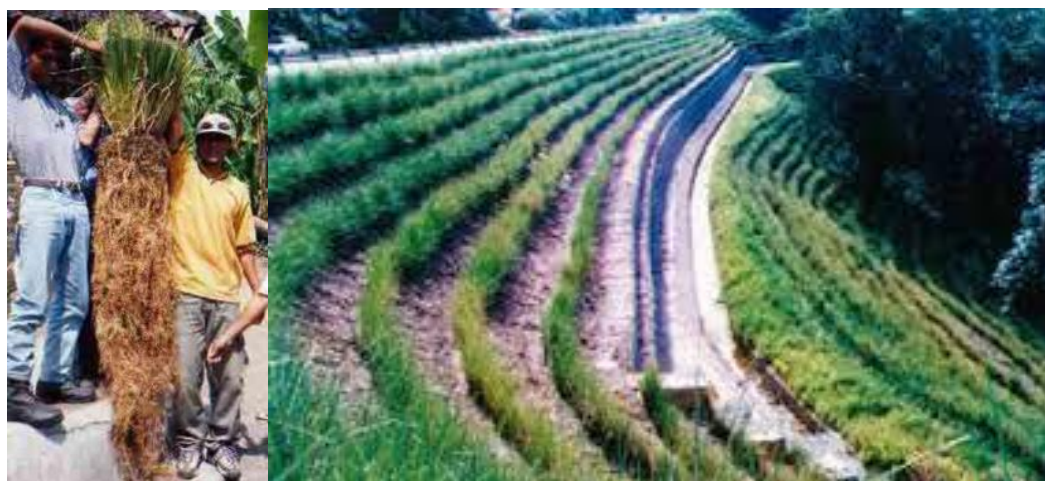
**Figura 12.** Ejemplo de bioingeniería con arbusto (vetiver) en taludes de materiales sueltos.
