**Informe Técnico N° A7619**

# **EVALUACIÓN DE PELIGROS GEOLÓGICOS POR DESLIZAMIENTOS Y DERRUMBES EN EL CENTRO POBLADO SHOROPUNTA**

Departamento: Ancash  
Provincias: Yungay  
Distrito: Mancos

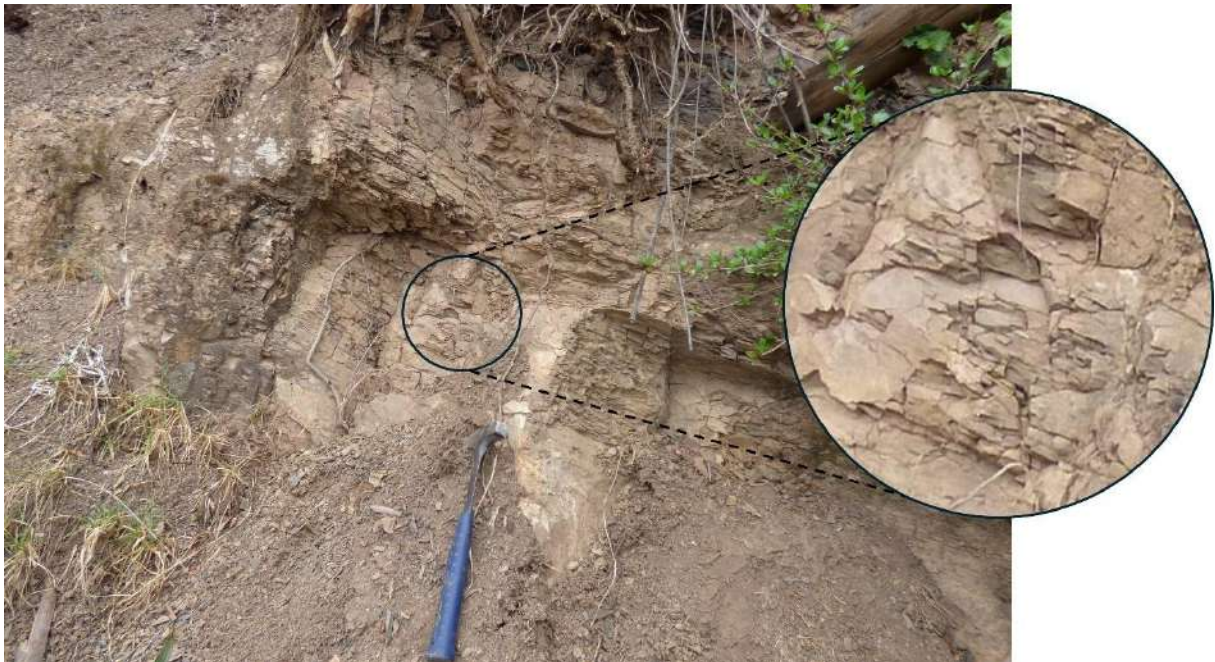
En el centro poblado Shoropunta se puede observar mayormente esta litología. Las rocas se encuentran medianamente fracturadas, con un espaciamiento entre 1 a 2 cm y aberturas 0.5 a 1 cm rellenas de calcita de persistencia baja (1m a 3m), característica estructural que permitiría la infiltración natural de agua proveniente de las lluvias y aporte antrópico a través de canales de regadío sin revestir. Se observa cuatro familias de discontinuidades (fracturamientos) en las rocas además de encontrarse moderadamente meteorizadas y erosionadas (figura 7).

**Figura 7.** Vista de lutitas gruesas bituminosas intercaladas con limolitas de 5-8cm, muy fracturado y meteorizado, ubicado en las coordenadas UTM 18L 204901E; 8982006 N.

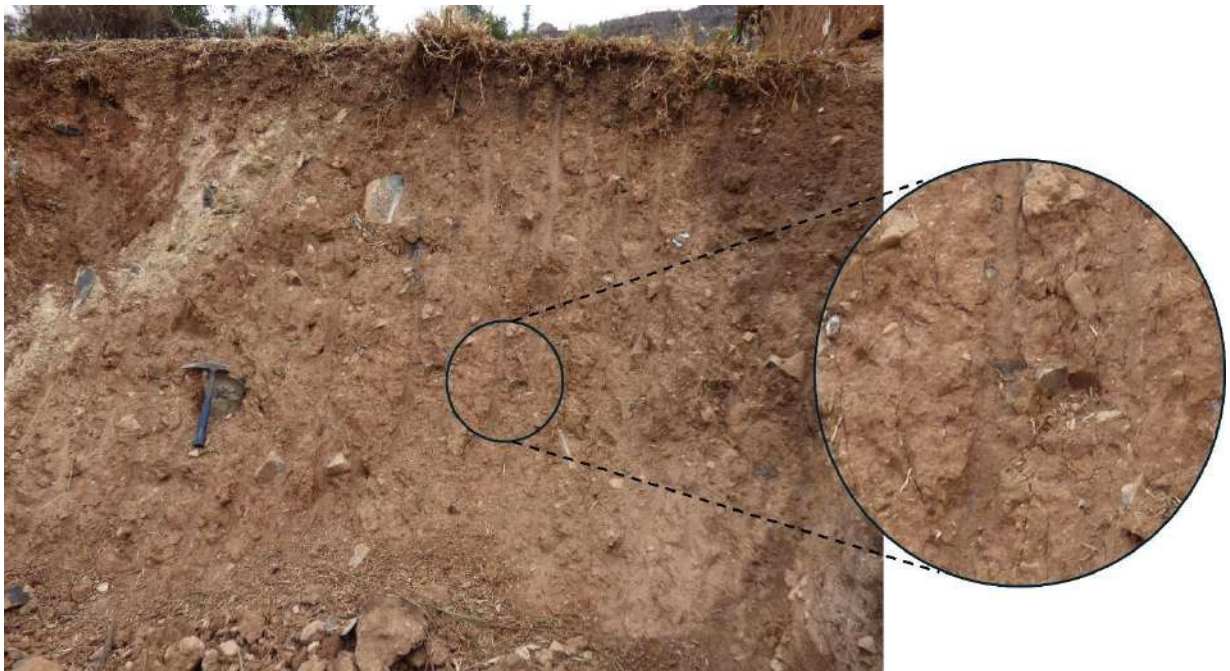
**3.2.1 Depósito coluviodeluvial (Qh-cd):** Son aquellos depósitos que se encuentran acumulados al pie de laderas, como material de escombros constituidos por bloques de gravas, guijarros con clastos subangulosos a angulosos y matriz areno-limosa que han sufrido transporte. Los depósitos de esta unidad son conformados por material proveniente de movimientos de masa antiguos, como los deslizamientos, avalanchas y derrumbes. El depósito presenta granulometría conformada por bolos (1%), cantos (4%) gravas (15%), gránulos (10%), arenas (15%), limos (15%) y arcillas (40%). Los clastos presentan forma discoidal y cilíndrica de formas subredondeadas a subangulosas de media a alta plasticidad. El depósito se observa masivo de textura harinosa con litología sedimentaria. Las arenas se observan sueltas y las gravas medianamente consolidadas (figura 8).

**Figura 8.** Vista del depósito coluviodeluvial conformado por clastos subredondeados a subangulosos heterométricos con tamaños que van de 1-70 cm envueltos en una matriz arcillo-limosa, el depósito se muestra húmedo. Coordenadas UTM 18L 2047571E; 8982217N.

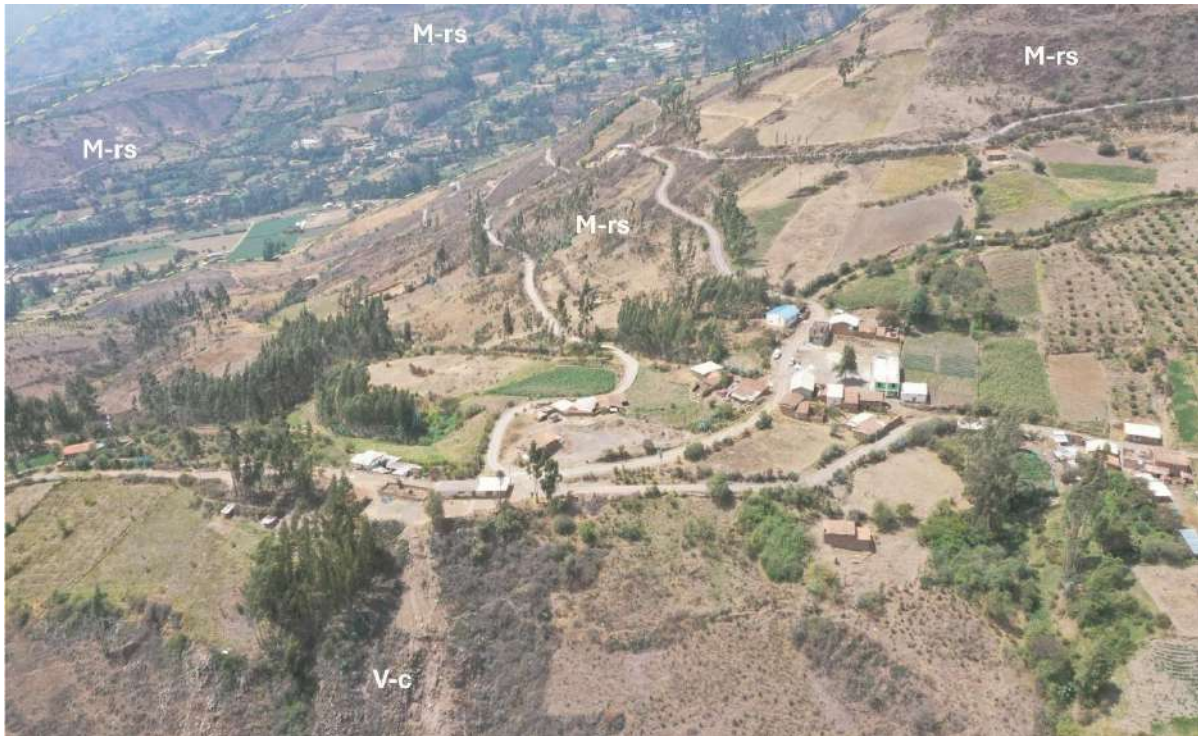
**Figura 13.** Vista panorámica de las subunidades geomorfológicas que se observan en el C.P. Shoropunta y alrededores: Montaña en roca sedimentaria (M-rs), vertiente coluvial (V-c). Vista hacia el NE.

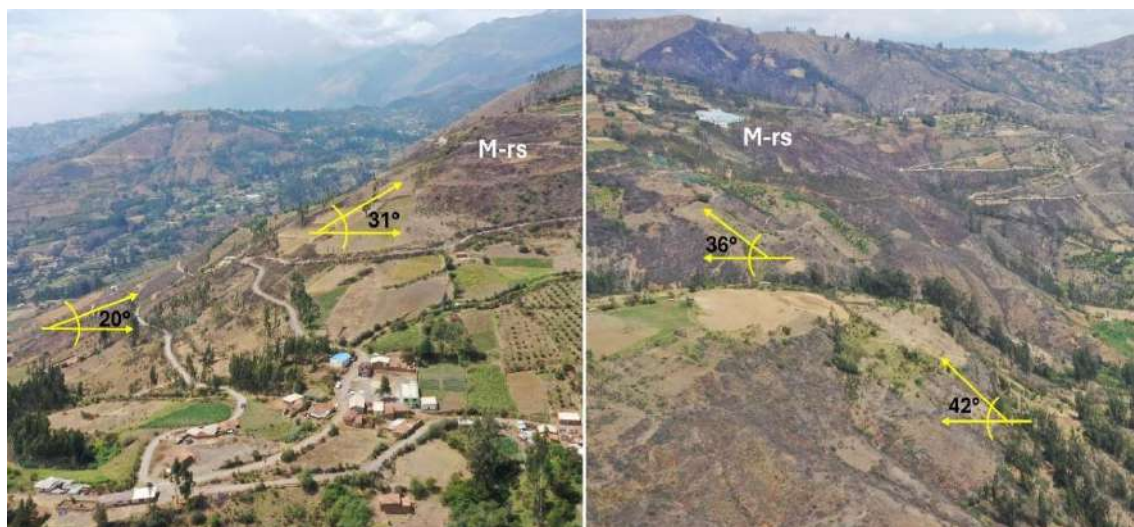
**Figura 14.** Vista panorámica de la subunidad geomorfológica Montaña en roca sedimentaria (M-rs), donde se pueden observar las inclinaciones (amarillo) alrededor del centro poblado Shoropunta.

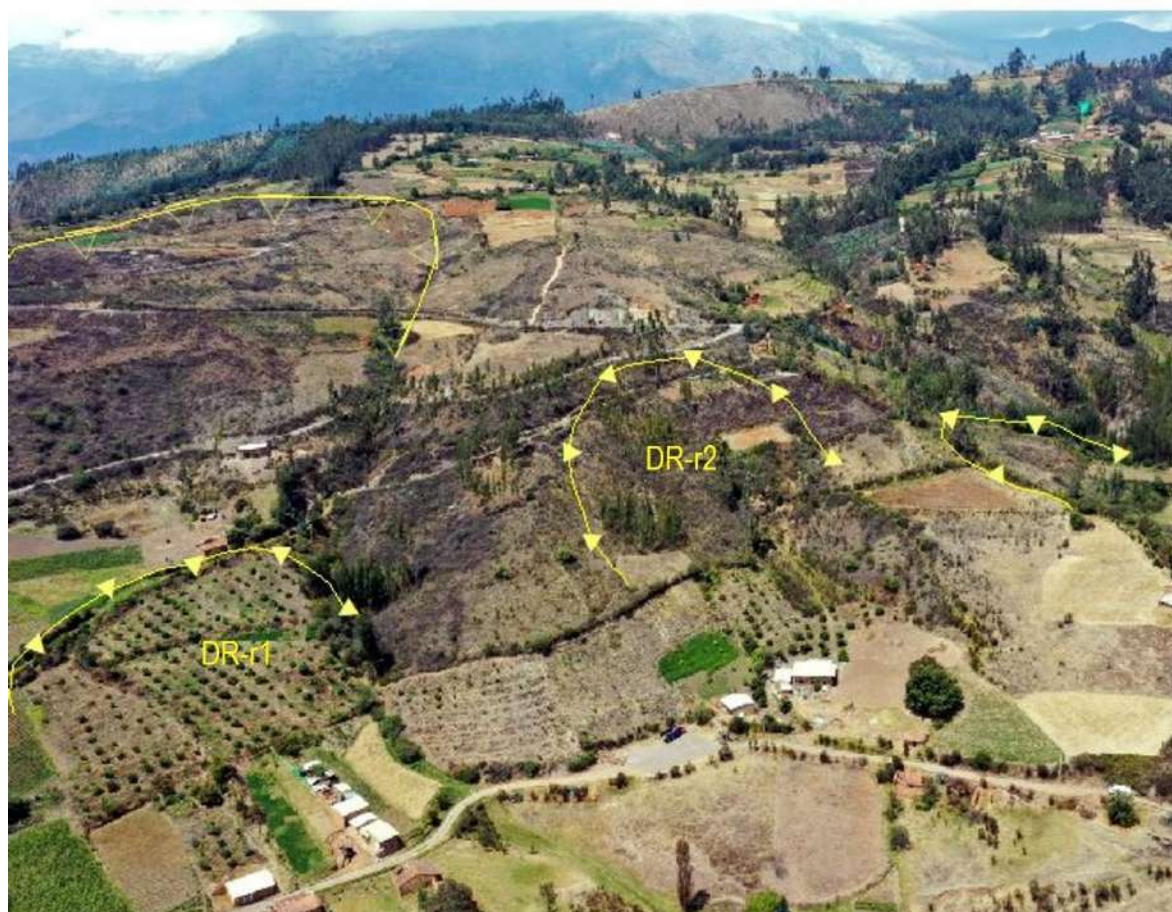
Hacia el este del centro poblado de Shoropunta se pudo identificar otro deslizamiento antiguo que actualmente se observa erosionado, con una corona de longitud 225 m aproximadamente cubierto en parte por vegetación de la zona. La geometría de la corona del movimiento antiguo tiene forma semicircular y rotacional, cuyo vector de desplazamiento presenta una dirección preferente al suroeste (hacia viviendas del extremo este del poblado de Shoropunta). El escarpe principal se muestra de forma regular y discontinua, saltos verticales no visibles y pendientes del terreno fuerte a muy fuertes ( $15^\circ$  a  $45^\circ$ ). Este deslizamiento presenta en la actualidad reactivaciones en su cuerpo, a manera de escarpes retrogresivos, desniveles (figura 18) y grietas (figura 19). Se interpreta que la morfología actual está condicionada por la sobresaturación del suelo debido a la presencia de aguas superficiales de escorrentía y subterráneas, las pendientes del terreno ( $25^\circ$  -  $45^\circ$ ) y factores antrópicos como el mal manejo del agua de escorrentía y el inadecuado sistema de riego por inundación utilizado, que satura constantemente el suelo, aumentando las condiciones de inestabilidad para que continúe el proceso de reactivación.

**Figura 16.** Vista panorámica de escarpes de deslizamientos, sobre el cuerpo de estos se asientan viviendas del centro poblado de Shoropunta. Las líneas continuas triangulares amarillas delimitan las dos reactivaciones recientes (DR-r1 y DR-r2) que vienen afectando viviendas, cultivos y podría afectar la trocha carrozable.

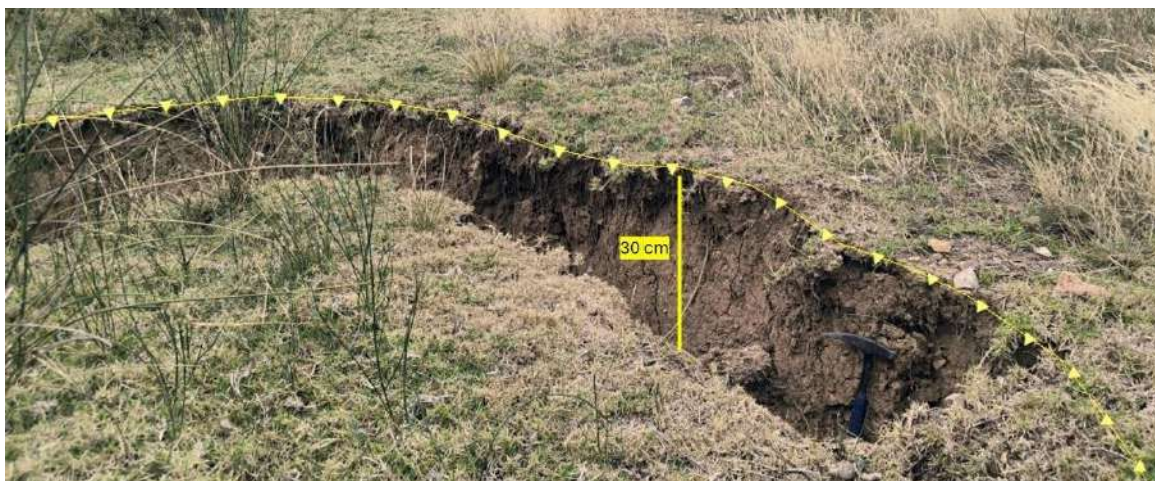
**Figura 17.** Escarpe reciente de 30 cm de altura formado como parte del proceso de reactivación del deslizamiento antiguo. Coordenadas referenciales UTM WGS-84, 18S: E: 204813.82; N: 8982314.61.

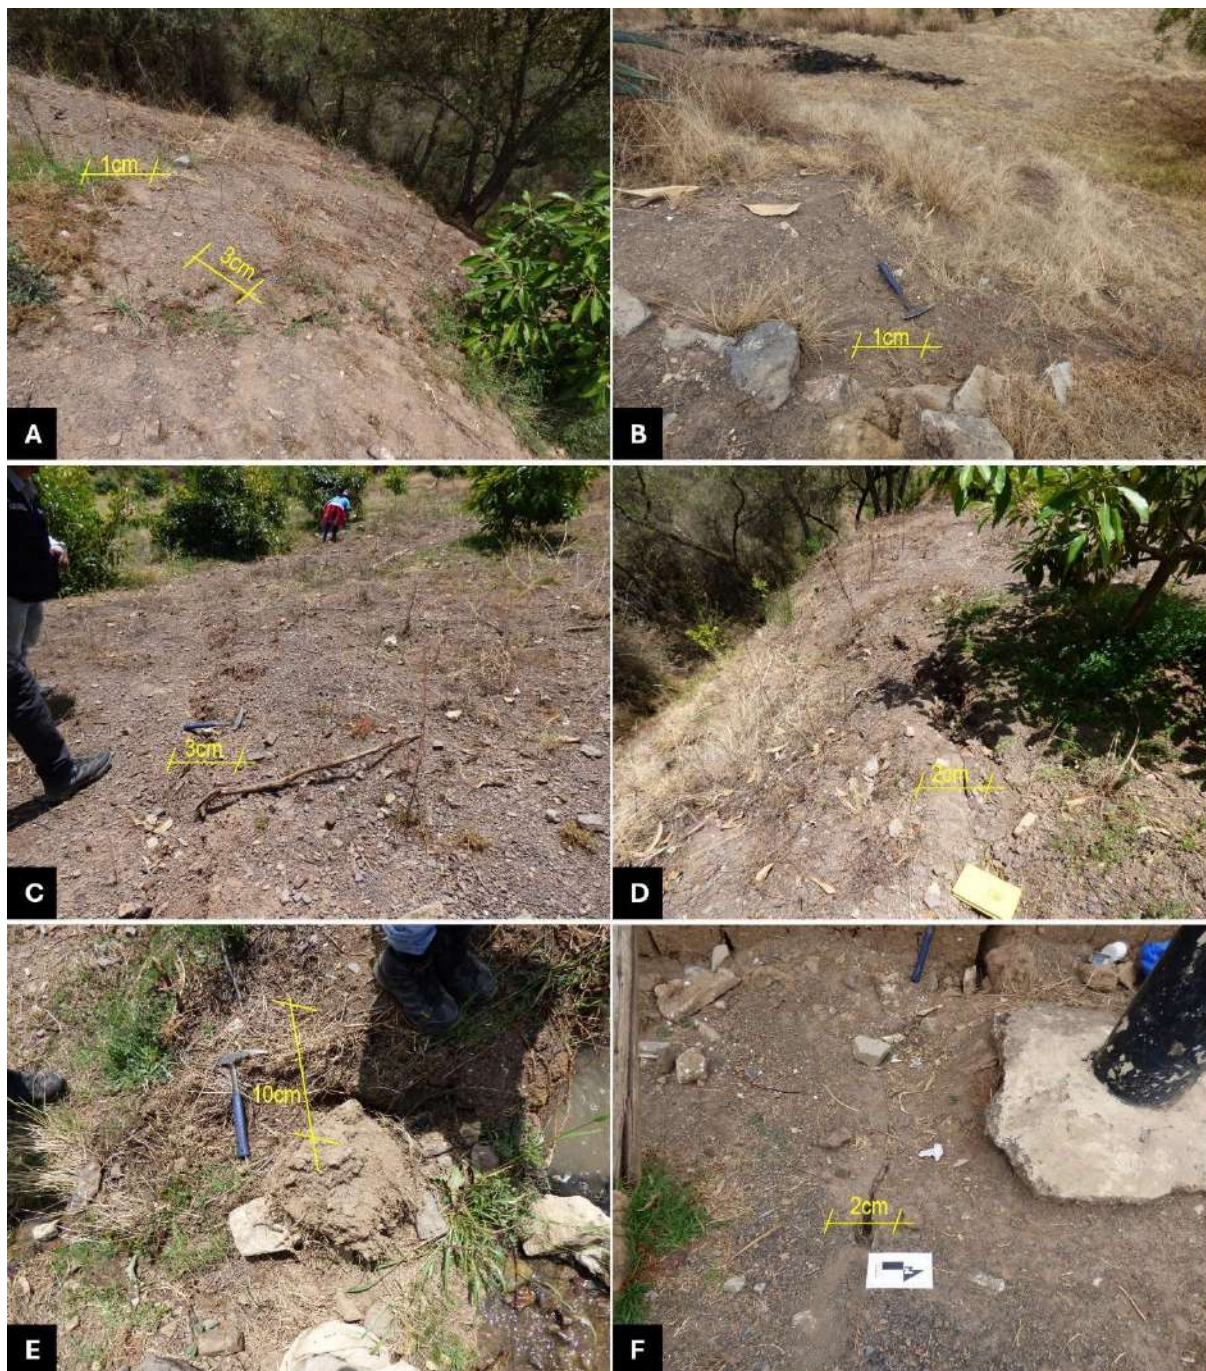
**Figura 19.** Grietas tensionales en el terreno, encontradas en el depósito de movimiento en masa antiguo como indicadores del proceso de reactivación, asociado al movimiento actual y que se encuentra afectando viviendas del poblado. Las grietas tienen un ancho promedio de 1-10 cm, con longitud promedio visible de 7 - 10m y profundidad visible promedio de 4cm. Estas podrían afectar viviendas. Coordenadas referenciales UTM WGS-84, 18S: **A** E: 502702; N: 8454482. **B** E: 502702; N: 8454482. **C** E: 502702; N: 8454482. **D** E: 502702; N: 8454482. **E. F**

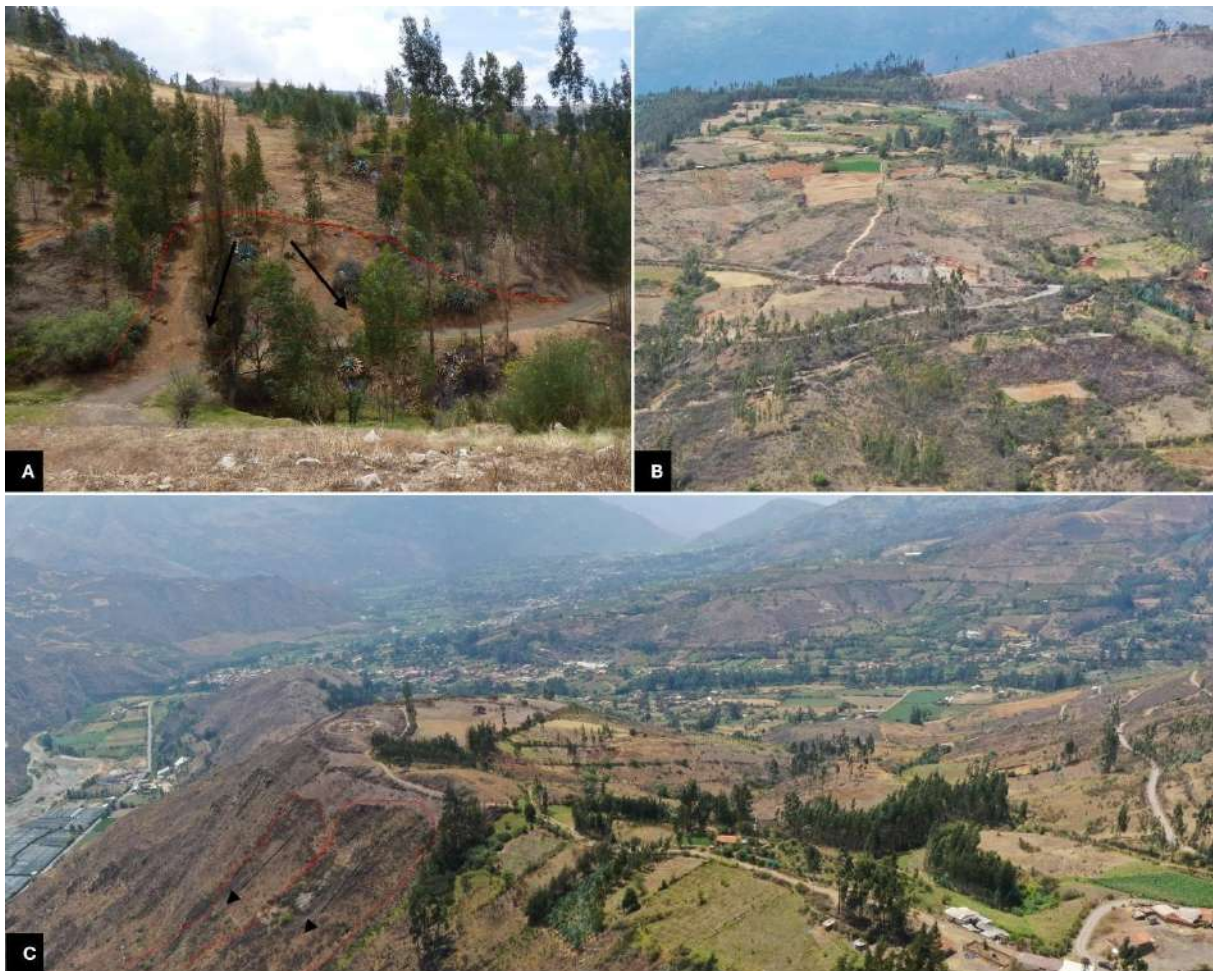
Hacia el noreste del centro poblado se han identificado dos procesos de derrumbes en la margen izquierda de la vía vecinal, con longitudes de 10m y 8m de ancho de base; con zonas de arranque irregulares que no han tenido mayor afectación dado que se encuentran a distancias de 200 y 300m de las viviendas más próximas. Sin embargo, dado su estado de actividad es necesario monitorear estas áreas a fin de evitar un mayor grado impacto sobre las vías (figuras 20A y 20B).

Hacia el suroeste del C.P. Shoropunta, se identificaron derrumbes con alturas de 90m y 120m y zonas de arranque de formas irregulares con longitudes de 15m y 20m; estos derrumbes además, presentan un estado de actividad inactivo latente que puede cambiar y reactivarse por acción de la gravedad, las precipitaciones pluviales y la pendiente de moderada a muy fuerte ( $5^{\circ}$ –  $45^{\circ}$ ) que presenta la ladera; desde la zona de arranque hasta la vivienda más cercana del poblado existe una distancia de 52m aprox. (figura 20C).

**Figura 20.** Derrumbes en Shoropunta (líneas rojas en la cara libre) juntos a la vía vecinal, coordenadas UTM E:205307; N:8982376 (A) y E:205215; N:8982000 (B). Hacia el suroeste del poblado, coordenadas UTM E:204562; N:8982095 (C).

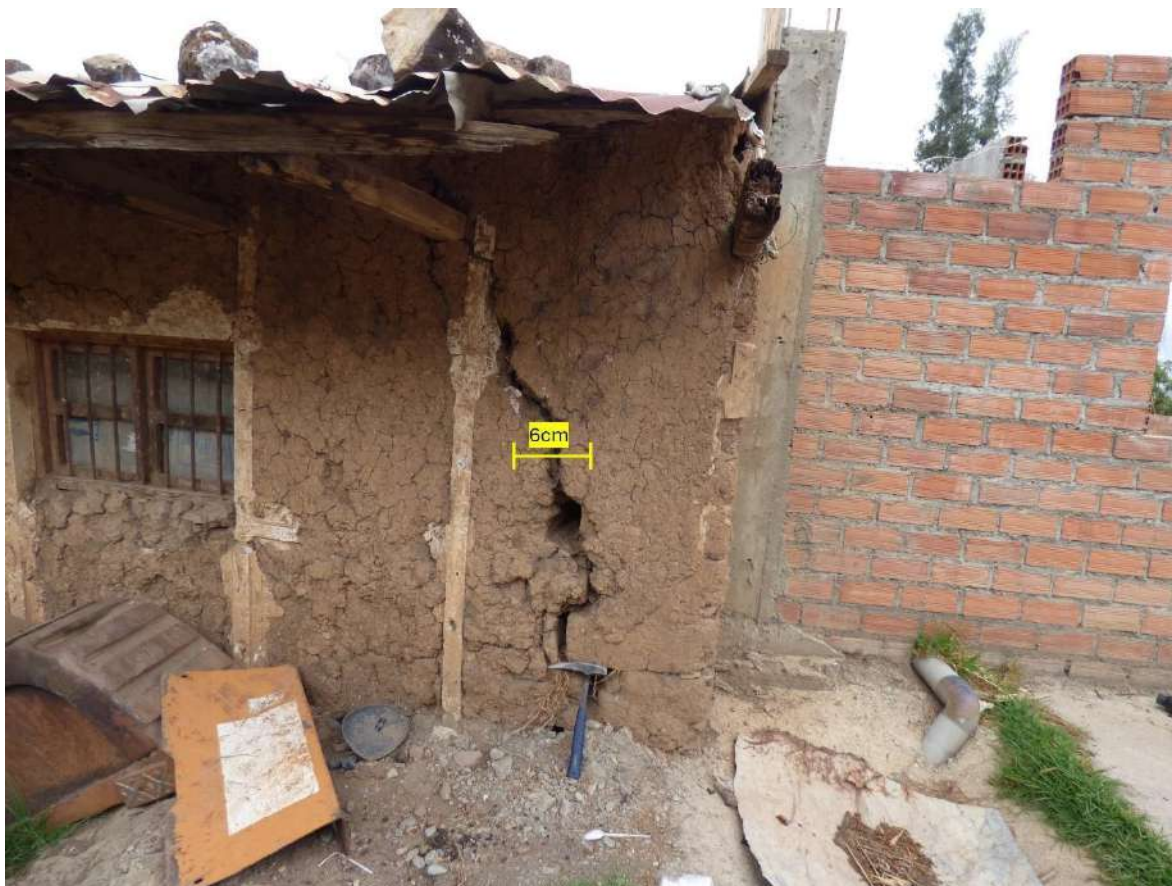
**Figura 23.** Vista de vivienda con paredes de adobe que se muestra agrietada. Coordenadas referenciales UTM WGS-84, 18S: E: 204734; N: 8982205.

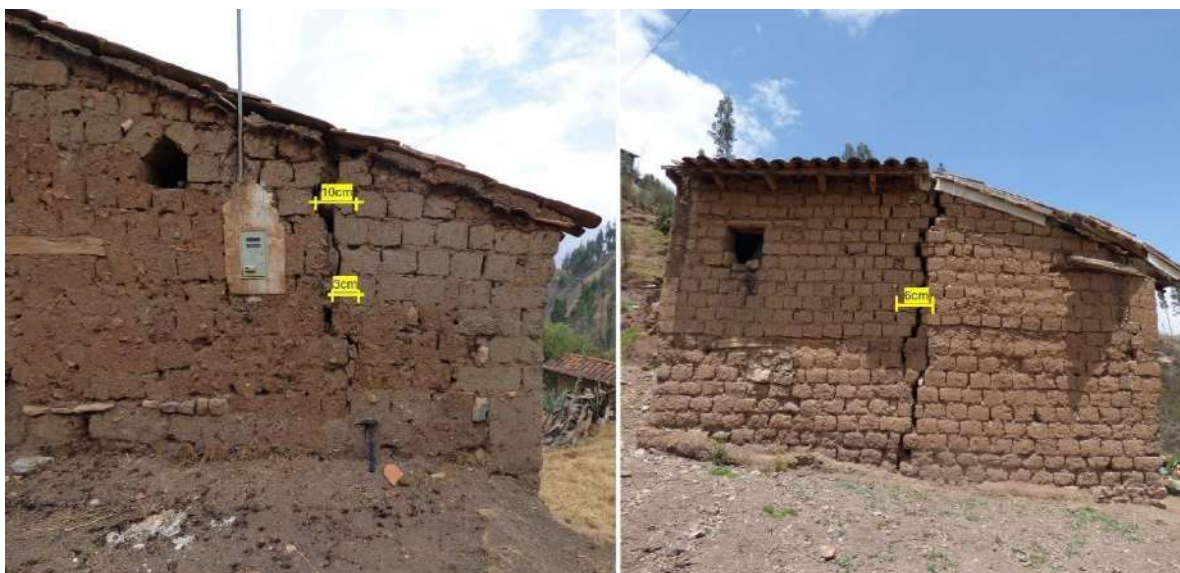
**Figura 24.** Vista de vivienda con paredes de adobe que se muestra agrietada. Coordenadas referenciales UTM WGS-84, 18S: E: 204884; N: 8982128 (izquierda); E: 204802; N: 8982355 (derecha).

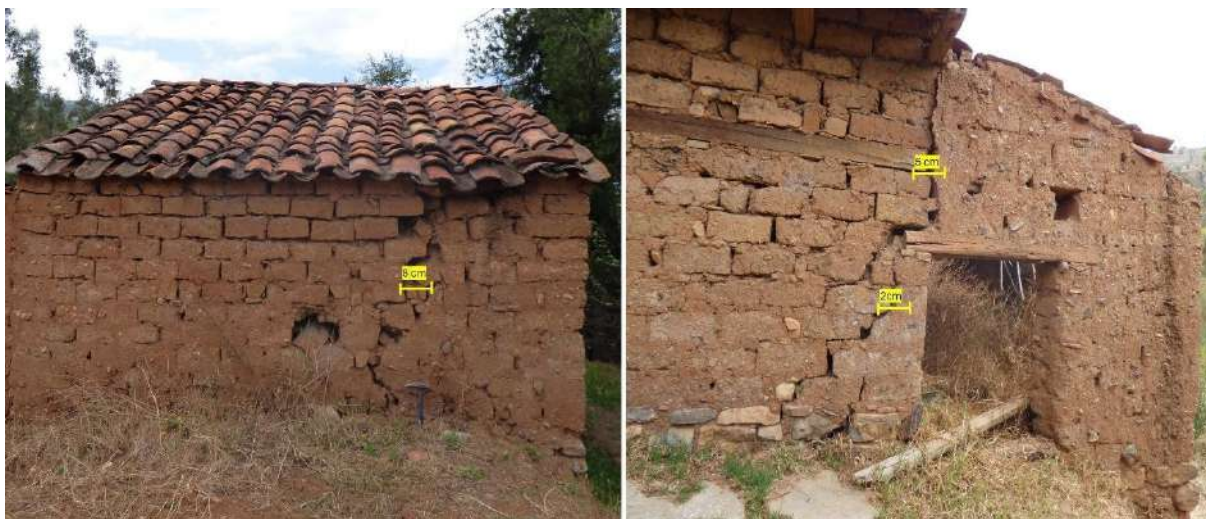
**Figura 25.** Vista de vivienda con paredes de adobe que se muestra agrietada. Coordenadas referenciales UTM WGS-84, 18S: E: 204111; N: 8982059 (izquierda); E: 205093; N: 8982035 (derecha).

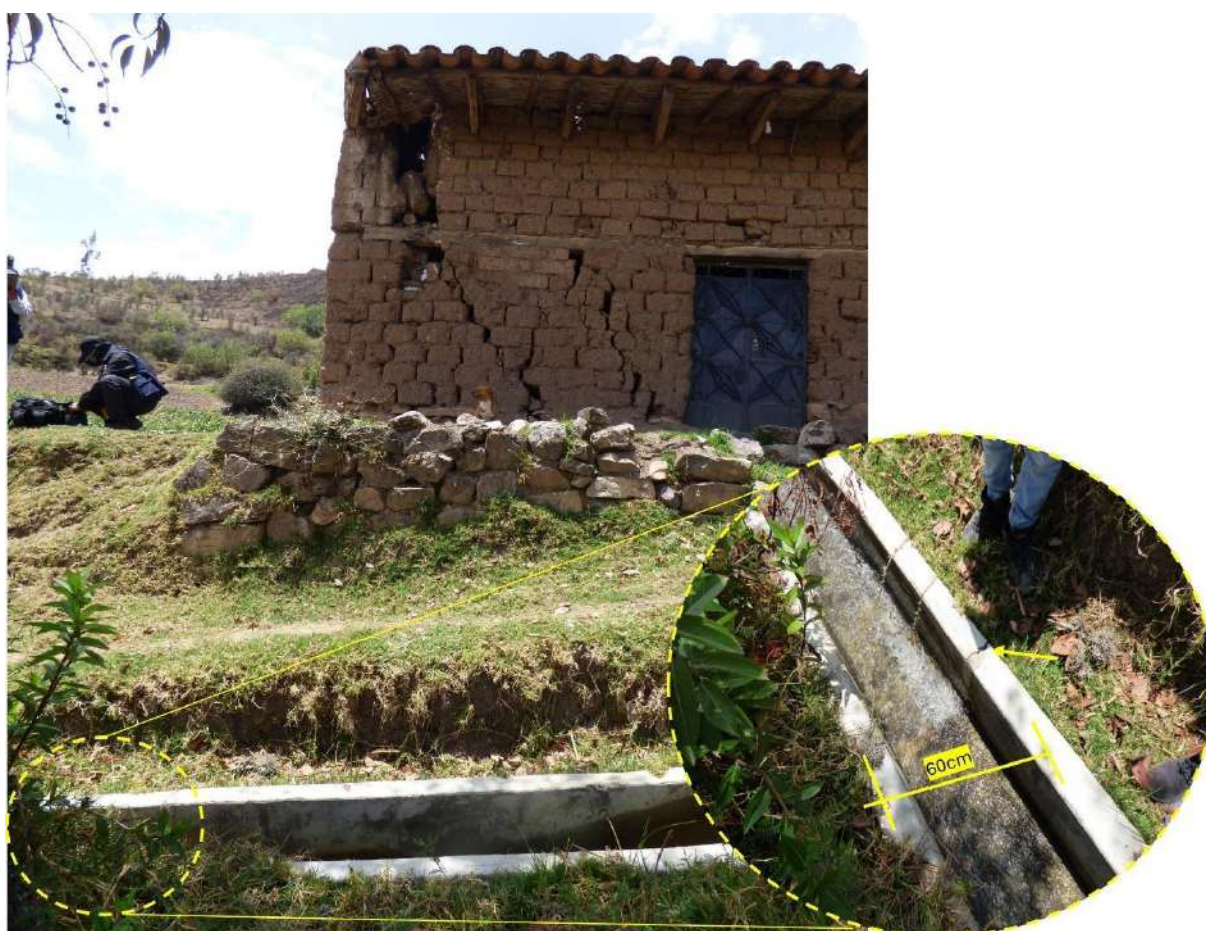
**Figura 26.** Vista de vivienda con paredes de adobe que se muestra agrietada y canal principal de 60cm de ancho también agrietado. Coordenadas referenciales UTM WGS-84, 18S: E: 204802; N: 8982355.

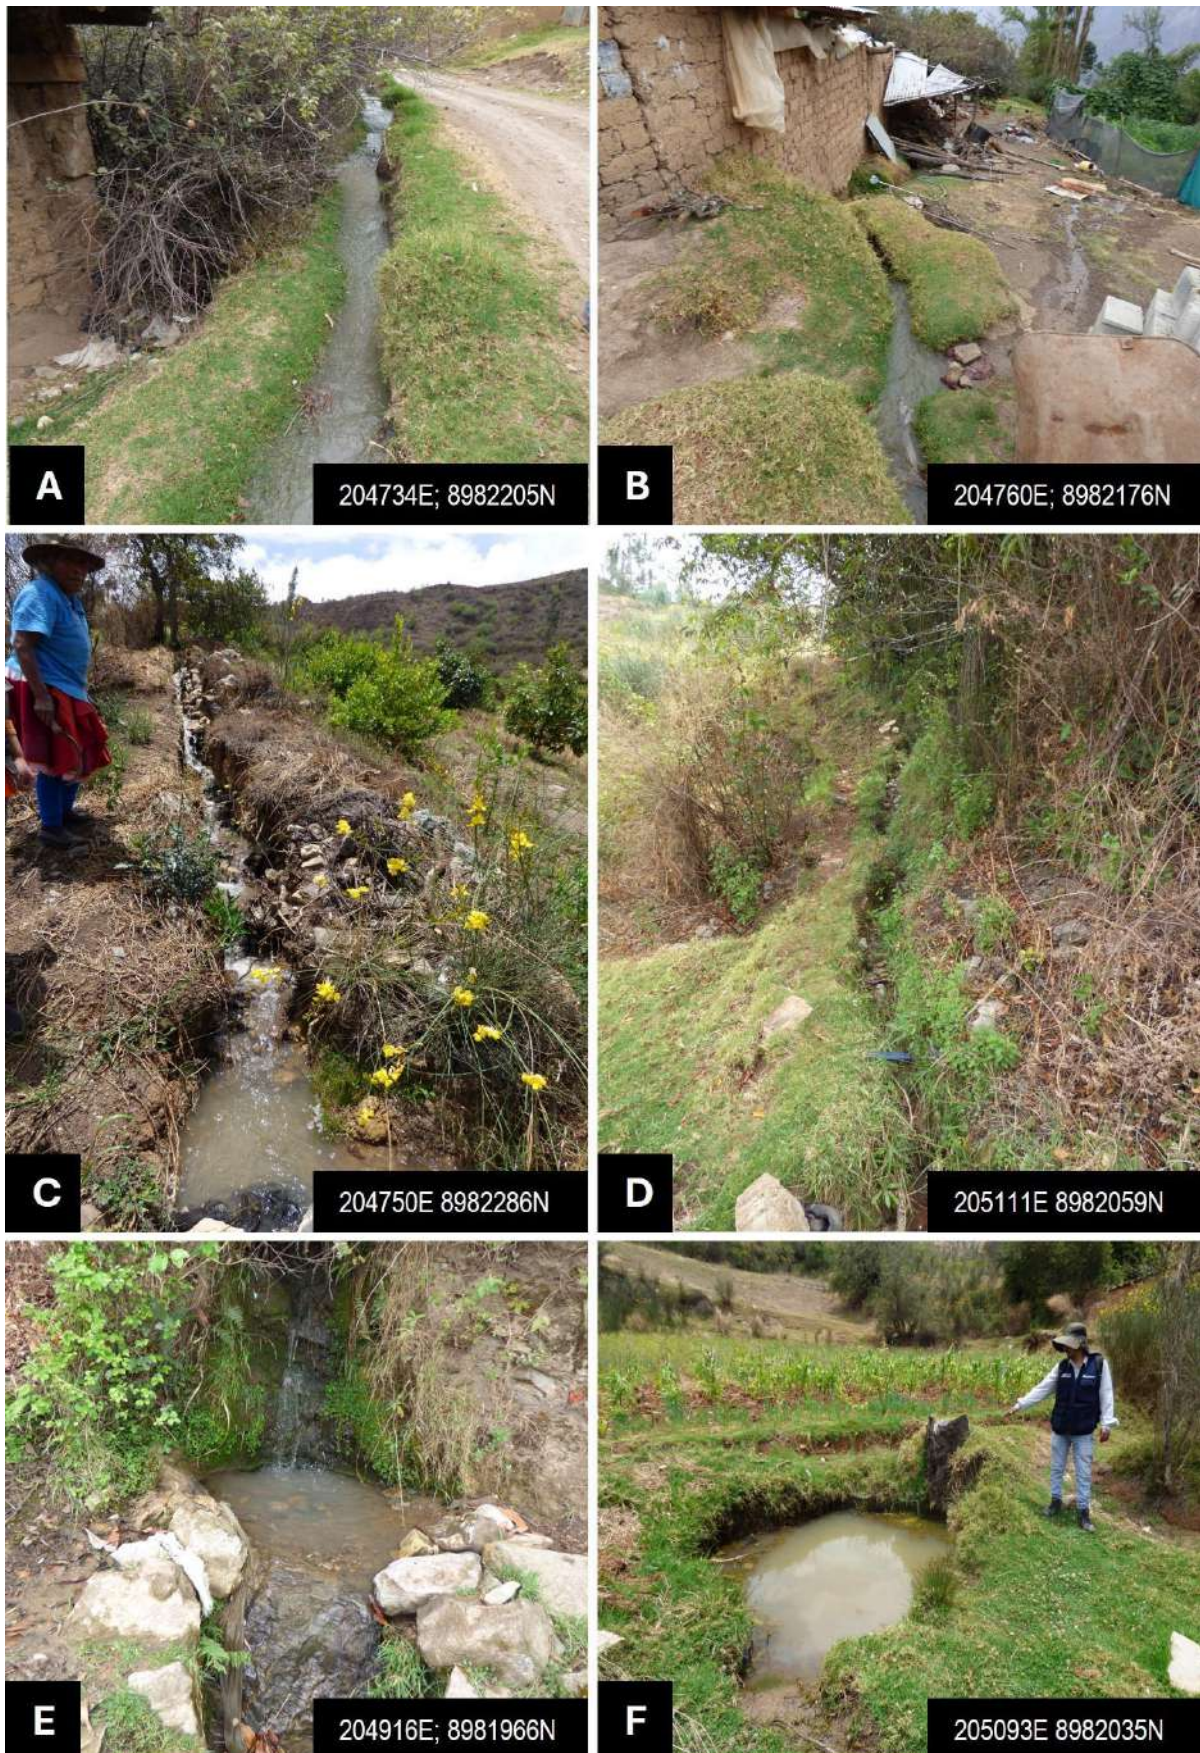
El centro poblado Shoroppunta tiene múltiples áreas de cultivo, siendo éstas una de sus principales actividades económicas, debido a ello se han implementado múltiples canales de riego sin revestimiento, por donde discurre el agua de forma continua, creando un tipo de riego por inundación lo que satura constantemente el suelo (figuras 27A, 27B, 27C y 27D). El riego por inundación de terrenos de cultivo contribuye enormemente en la activación y/o reactivación de deslizamientos.

Otro factor importante son los drenajes naturales observados en forma de riachuelos continuos que contribuyen con las filtraciones, asimismo se observó un punto de surgencia de agua (puquial u ojo de agua) de 2m de diámetro, producto de filtraciones que emanan cercanas a viviendas (figura 27F).

**Figura 27.** Vista de canales de riego no revestidos (A, B, C, D) y surgencias de agua (E, F).

- a) Implementar redes de drenaje superficial transversales y longitudinales que permitan una evacuación controlada del agua de lluvia y riego, evitando la acumulación en áreas susceptibles a movimientos en masa; esto se debe complementar con el revestimiento de los canales de riego realizando mantenimientos periódicos para, de esta manera, controlar la infiltración y saturación del terreno. Estos trabajos deben ser realizados por especialistas.
