Informe Técnico N° A7621

EVALUACIÓN DE PELIGROS GEOLÓGICOS POR DESLIZAMIENTOS EN EL CASERÍO CUNUAT

Departamento: Cajamarca
Provincias: Cutervo
Distrito: Cujillo

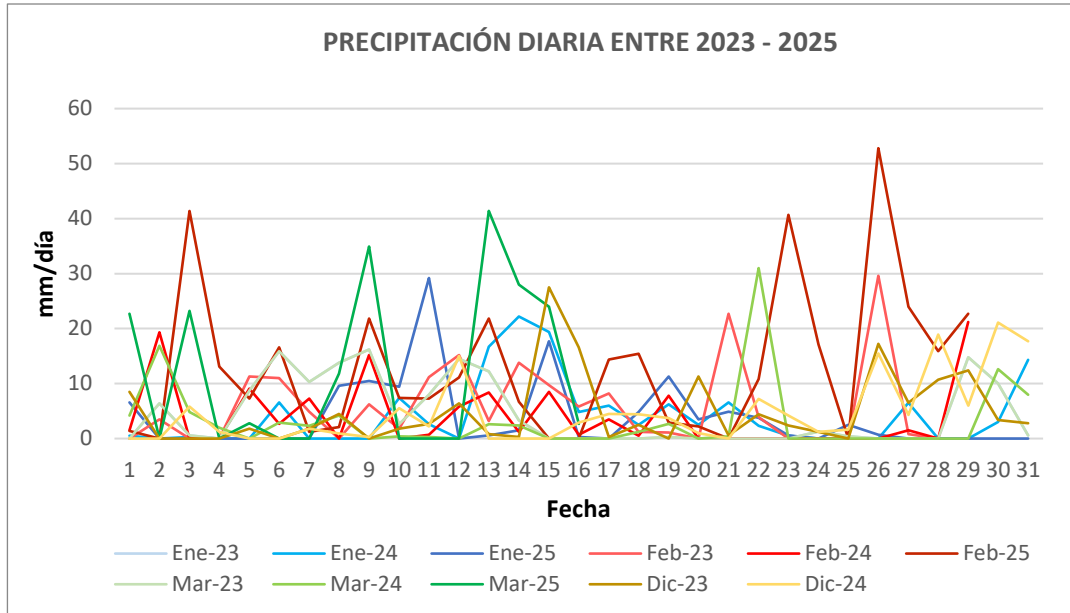
Figura 3. Precipitación diaria registrada en la estación Cutervo, entre los meses de diciembre a marzo, 2023 - 2025. Fuente: SENAMHI

En el mes de marzo del 2025 la estación de Cutervo registró precipitaciones sobre los 40 mm/día (figura 3), considerado por el Senamhi, en su consolidado de umbrales de precipitación del 2014, como Extremadamente lluvioso (Senamhi, 2014). Esta anomalía lluviosa, tiene relación con la activación de movimientos en masa del sector del año en mención.

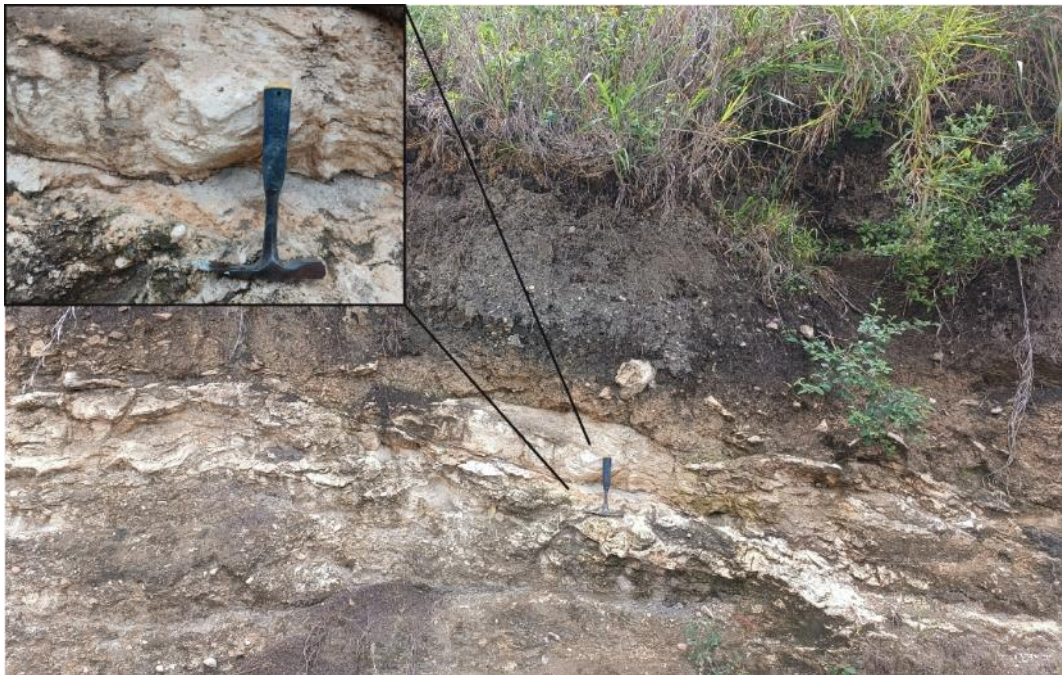
Figura 4. Margas blanquecinas, altamente meteorizada; con un acercamiento de las mismas. Coordenadas UTM WGS84 17M. 771079, 9323465.

Esta formación en la zona está conformada por bancos de margas que varían entre color blanco grisáceo y grises, poco a medianamente fracturadas, moderada a altamente meteorizadas, cubiertas por depósitos cuaternarios coluvio-deluviales, producto de la ocurrencia de múltiples eventos de movimientos en masa (figura 4).

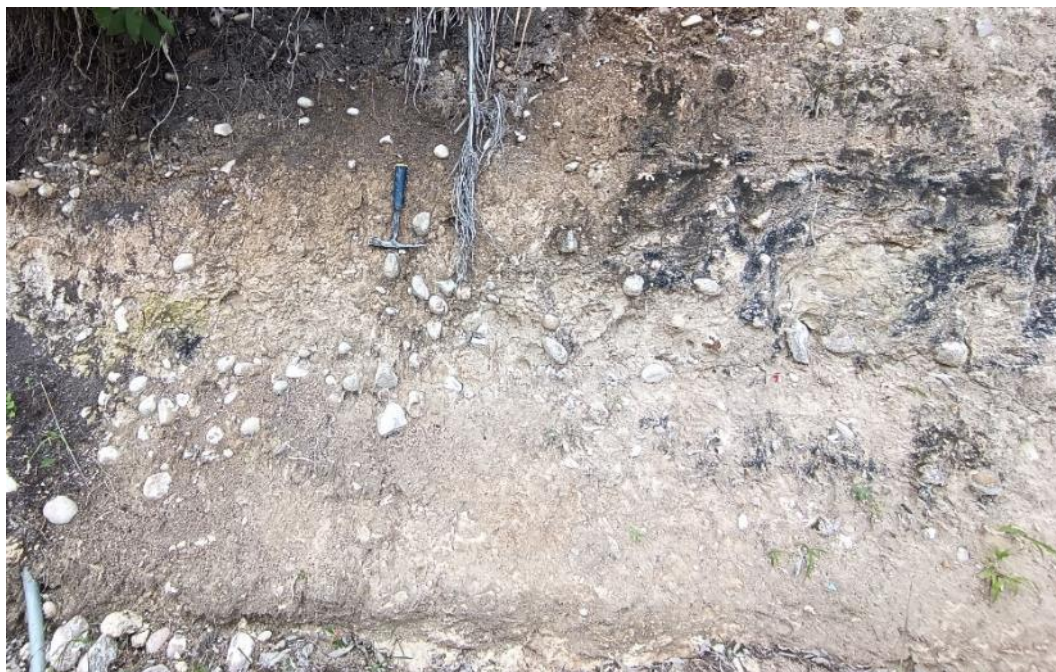
Fotografía 1. Depósito fluvial, bloques y gravas redondeados.
 Coordenadas UTM WGS84 17M. 771091, 9323447.

En la zona evaluada, estos han sido transportados por la quebrada Cunuat, conformados por fragmentos de roca de formas redondeados con tamaños de 5 a 15 cm aprox. (fotografía 1).

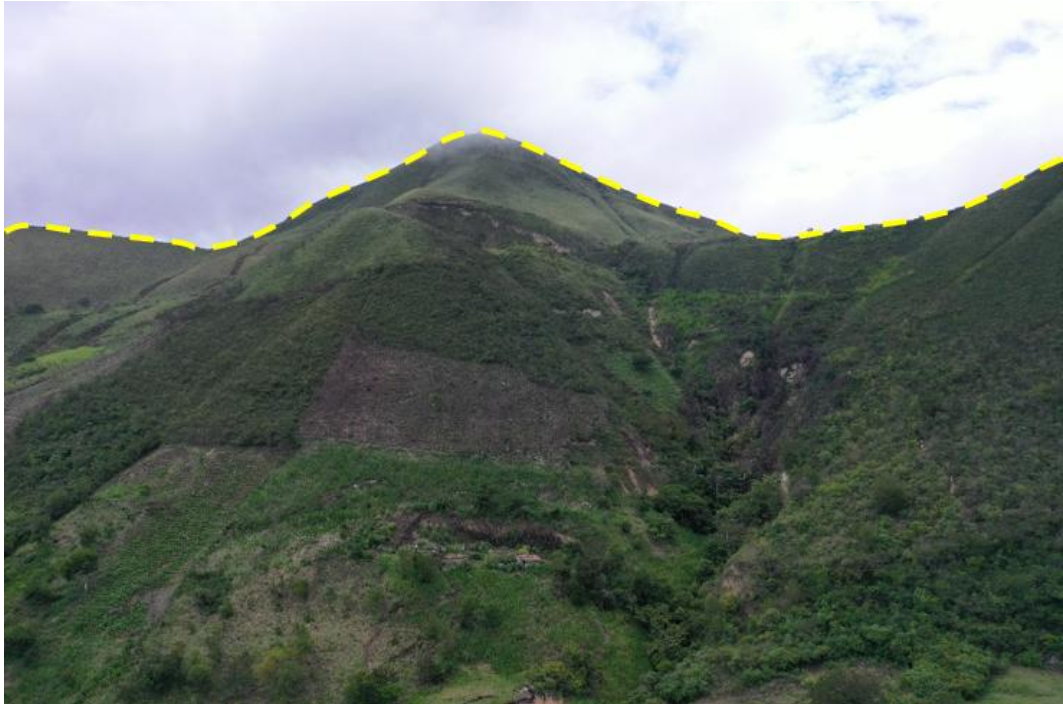
Figura 9. Vista de las geformas de subunidad de montaña en roca sedimentaria (M.rs) en el caserío Cunuat.

Dentro de esta subunidad se consideran a los relieves de montañas modeladas en afloramientos de rocas sedimentarias. Presentan crestas altas e irregulares, con pendientes que pueden superar los 25°, con relieve ondulado, debido a la erosión y meteorización de las rocas. Esta subunidad está ubicada al noroeste del área urbana del caserío Cunuat, donde el substrato está conformado por rocas sedimentarias carbonatadas (margas) y presentan pendientes fuertes a muy fuertes (figura 9).

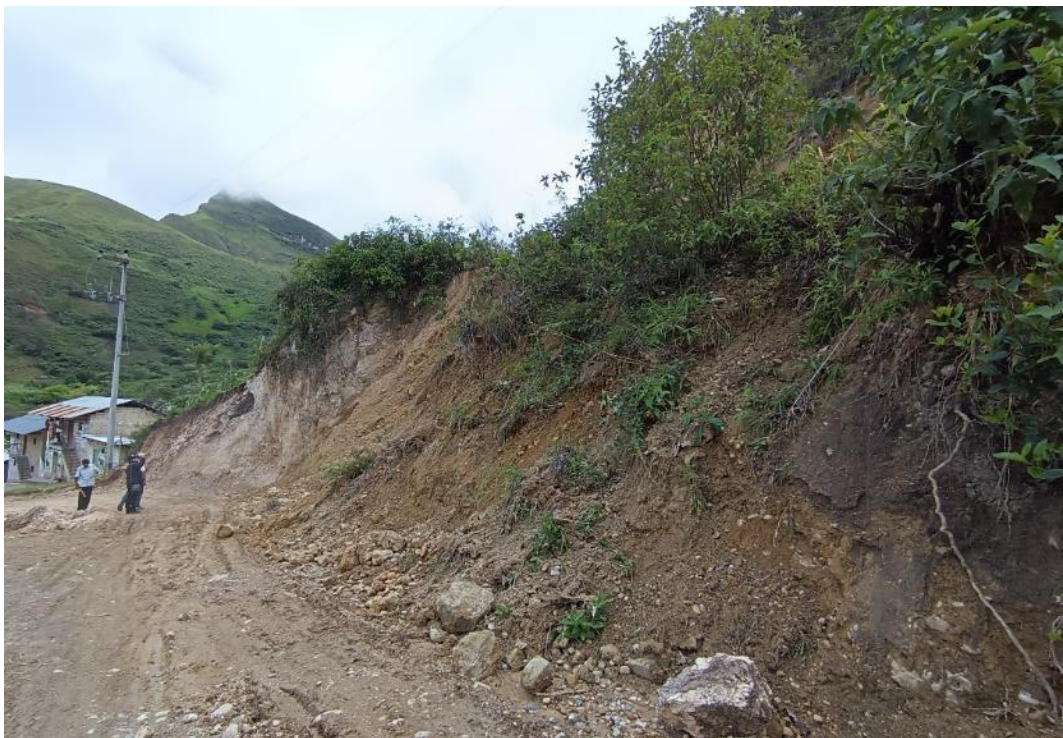
Fotografía 2. Vista de vertiente de depósito de deslizamiento (V-dd), en el caserío de Cunuat.

En la zona evaluada corresponde a acumulaciones en ladera, originadas por procesos de movimientos en masa antiguos y recientes. (fotografía 2).

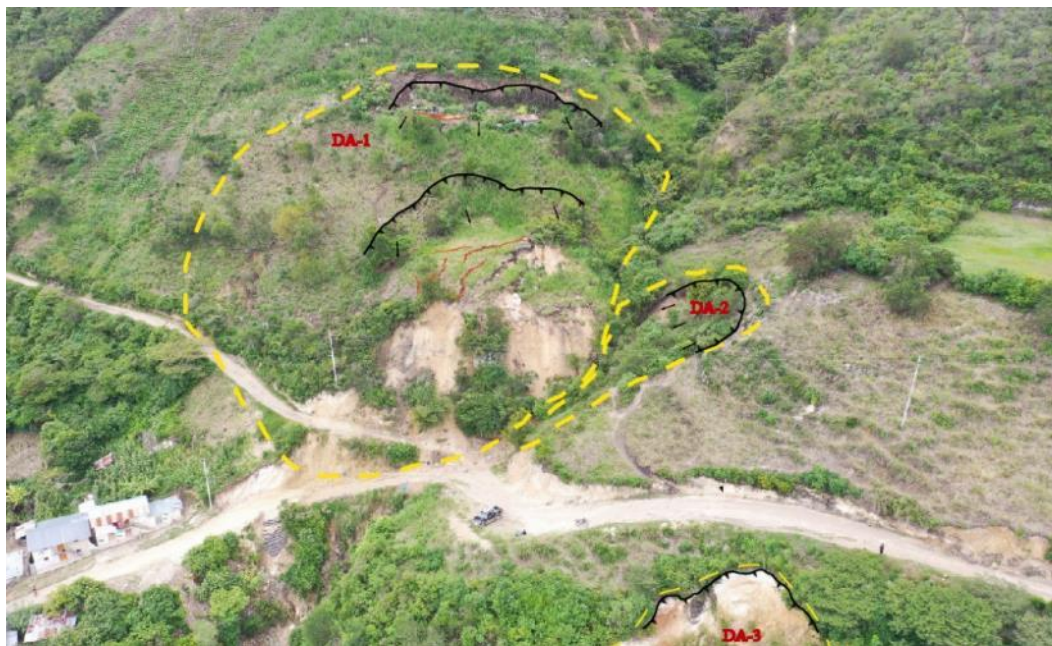
Figura 10. Se observa los deslizamientos identificados, delimitados en línea amarilla, y algunas de las viviendas y vías expuestas a los movimientos en masa.

En el caserío Cunuat, se identificaron tres deslizamientos activos, a los que están expuestos aproximadamente 21 viviendas de la zona poblada. En la figura 10 se muestra la extensión de los deslizamientos rotacionales activos; además se aprecia algunas de las viviendas expuestas al peligro en la parte inferior, y un tramo la vía CA-799 – Cunuat afectada.

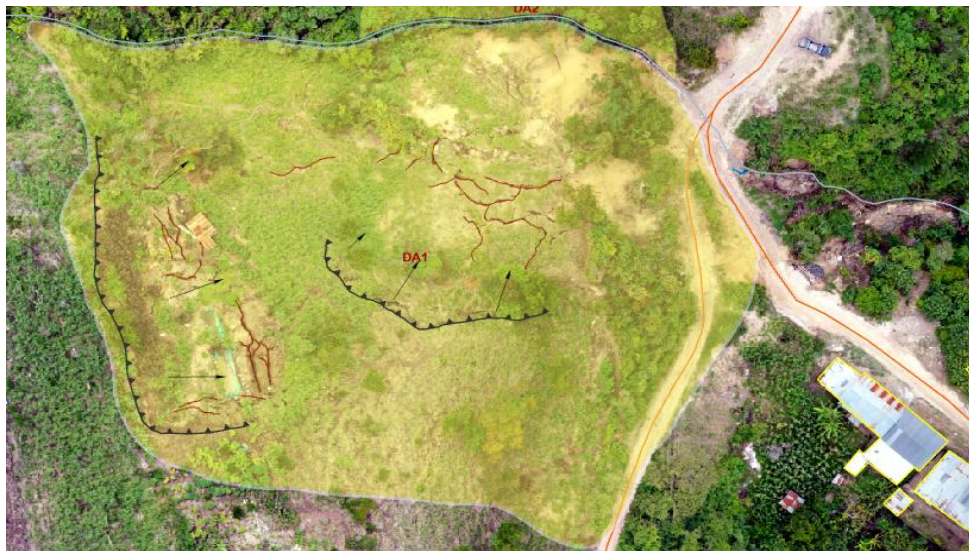
Figura 11. Se observa el deslizamiento rotacional activo – DA, con presencia de agrietamientos (línea roja); afecta vías y terrenos de cultivo.

El deslizamiento se desencadenó en marzo de 2025, debido a las precipitaciones continuas, afectando la vía y terrenos de cultivo; quedando expuestas al peligro 21 viviendas ubicadas en la zona urbana (figura 11).

- a. Construir zanjas de coronación e implementar un sistema de drenaje, en las zonas afectadas y sus alrededores, con el apoyo técnico de un especialista. Esta medida busca reducir la saturación del terreno y así evitar su avance retrogresivo.
- b. Realizar la limpieza periódica de la quebrada en temporadas de avenida, con el fin de evitar la acumulación del material deslizado.
- c. Clausurar el reservorio artesanal, ubicado en el cuerpo del deslizamiento DA1, evitando la infiltración de agua en el terreno.
- d. En sector evaluado, ocupado con cultivos agrícolas, evitar el riego por inundación.
- e. Retirar el material inestable y el deslizado que bloquea la vía con el apoyo técnico de un especialista.
- f. Elaborar un informe de evaluación de riesgos (EVAR). para determinar las medidas de control adecuadas a largo plazo.

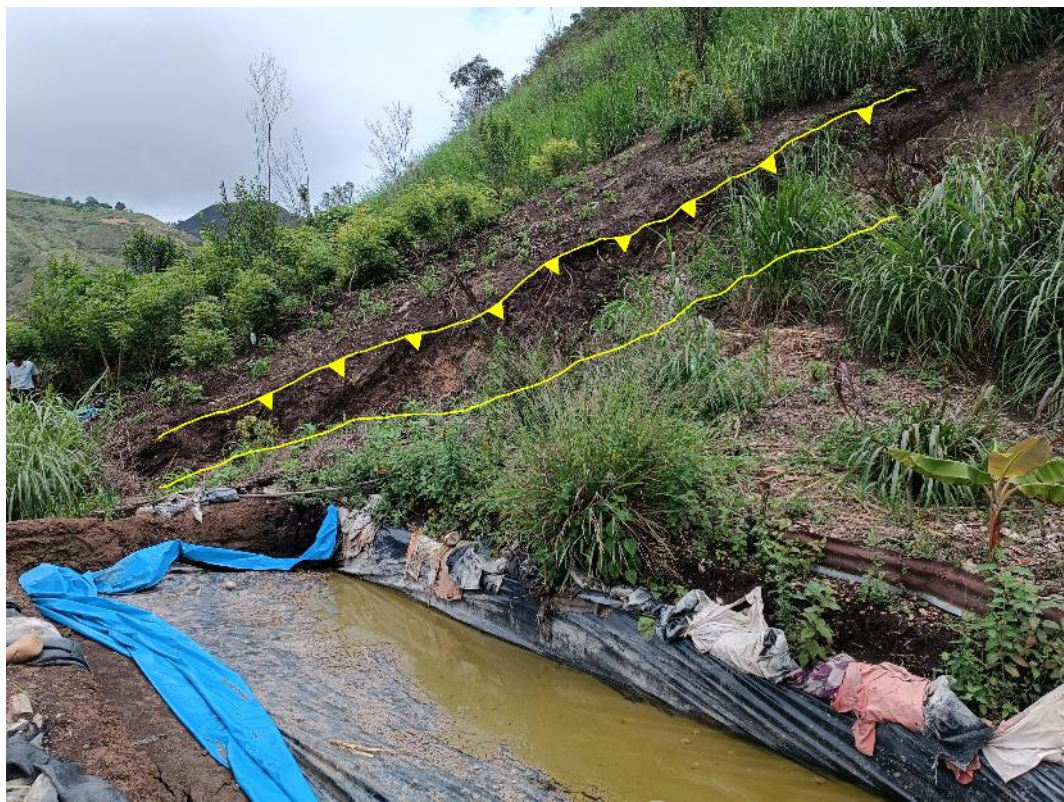
Figura 12. Salto vertical deslizamiento activo – DA1 y reservorio artesanal en mal estado.
Coordenadas UTM WGS84 17M. 771038, 9323389.

En la figura 12 se muestra el salto vertical del deslizamiento activo DA1, el cual mide entre 60 cm a 120 cm; además se observa agrietamiento, producto del desplazamiento del terreno ladera debajo del deslizamiento.

- Construcción de reservorio artesanal sin revestimiento adecuado, permite la infiltración directa de agua, satura el terreno e incrementa el peso de la masa inestable.

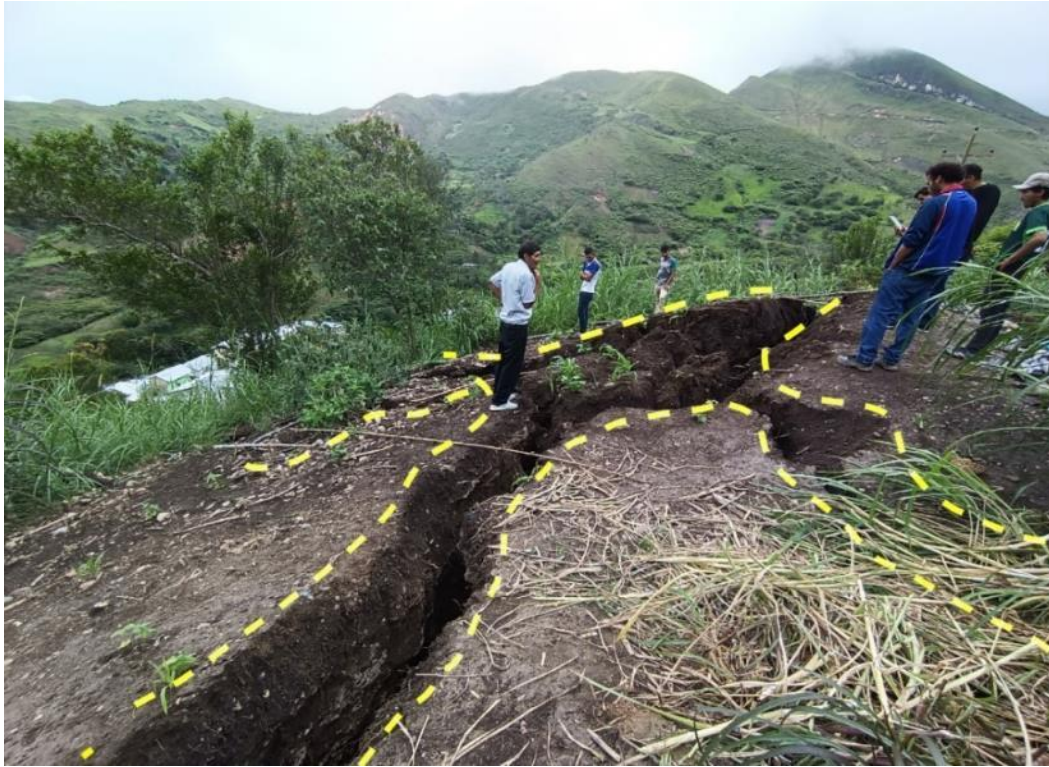
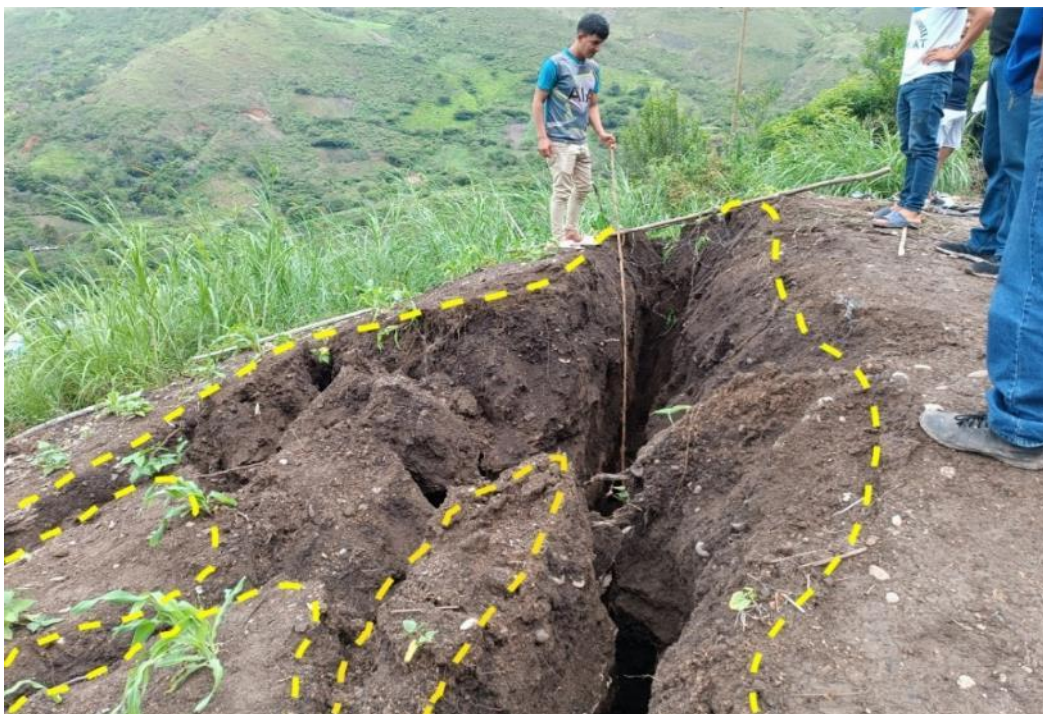
Figura 13. Agrietamientos en el deslizamiento activo – DA1.
Coordenadas UTM WGS84 17M. 770987, 9323389.

Figura 14. Agrietamiento en el deslizamiento activo – DA1.
Coordenadas UTM WGS84 17M. 770986, 9323390.

En las figuras 13 y 14 se muestran las grietas dentro del cuerpo del deslizamiento DA1, con longitudes que varían de 2 a 17 m, con profundidades aproximadas de 2 m.

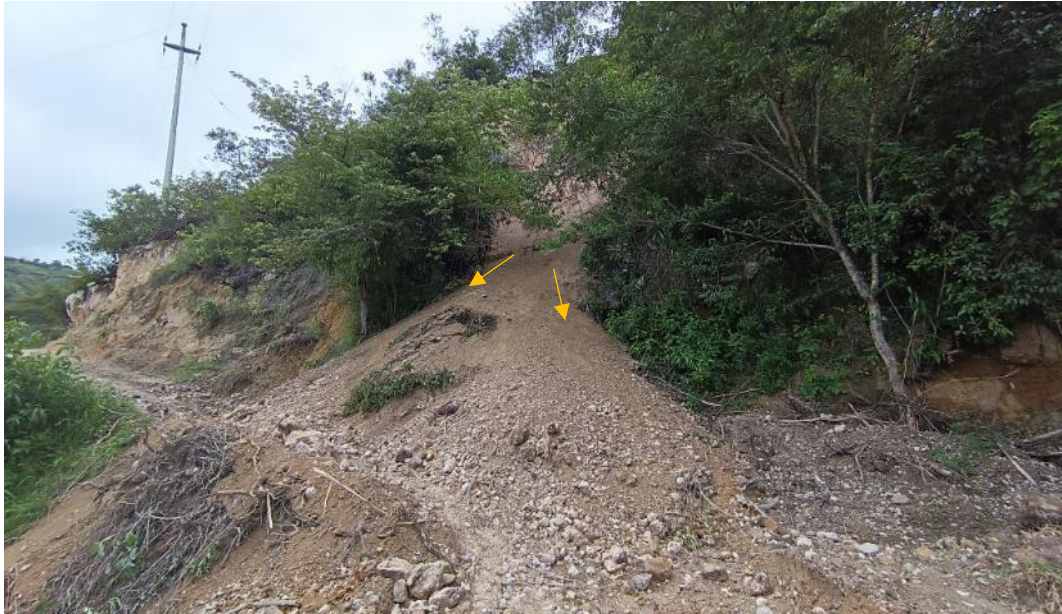
Figura 15. Material deslizado en dirección de la vía CA-799 – Cunuat
Coordenadas UTM WGS84 17M. 771073, 9323414.

En la figura 15 se muestra vía CA – 799 – Cunuat, afectada por material deslizado; así mismo se observa un poste de suministro eléctrico, que podría colapsar, ubicado al filo del escarpe.

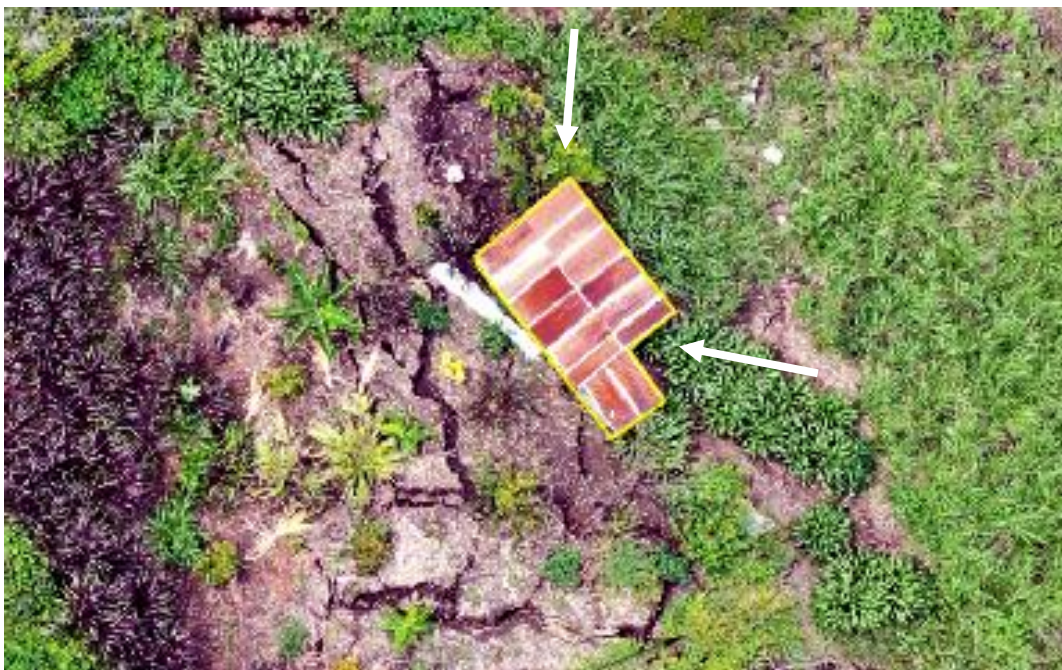
Figura 16. Vivienda afectada por el deslizamiento DA1.

En la figura 16. Se muestra una casa afectada (inhabitable), ubicada dentro del cuerpo del deslizamiento DA1, además se observa el agrietamiento.

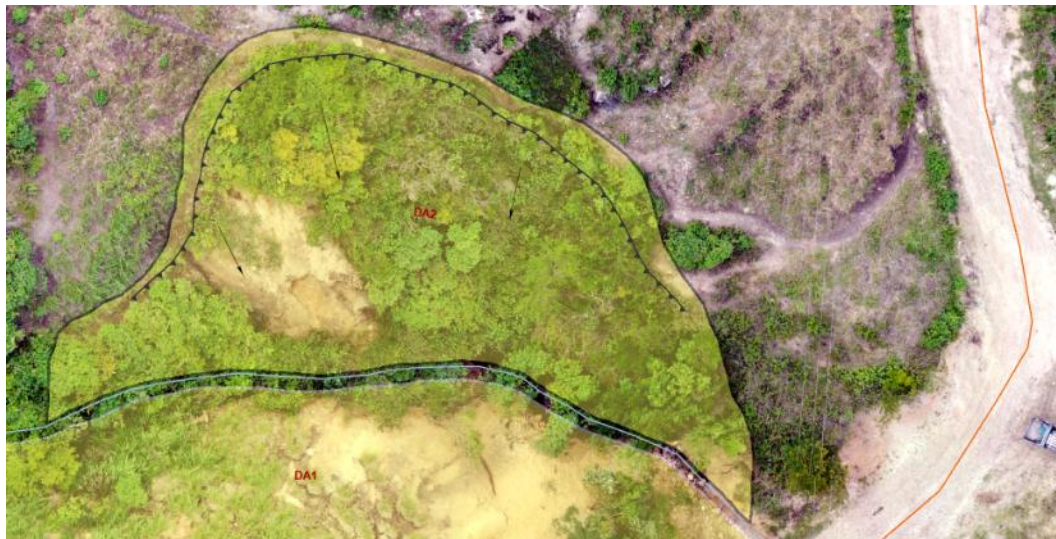
Figura 17. Deslizamiento rotacional activo – DA2 (línea gris), con afectación de terrenos de cultivo y obstrucción temporal del cauce de la quebrada.

Ubicado al norte del deslizamiento DA1, se desencadenó en marzo del 2025; el material deslizado obstruyó de manera temporal el cauce de la quebrada y afectó terrenos de cultivo (figura 17).

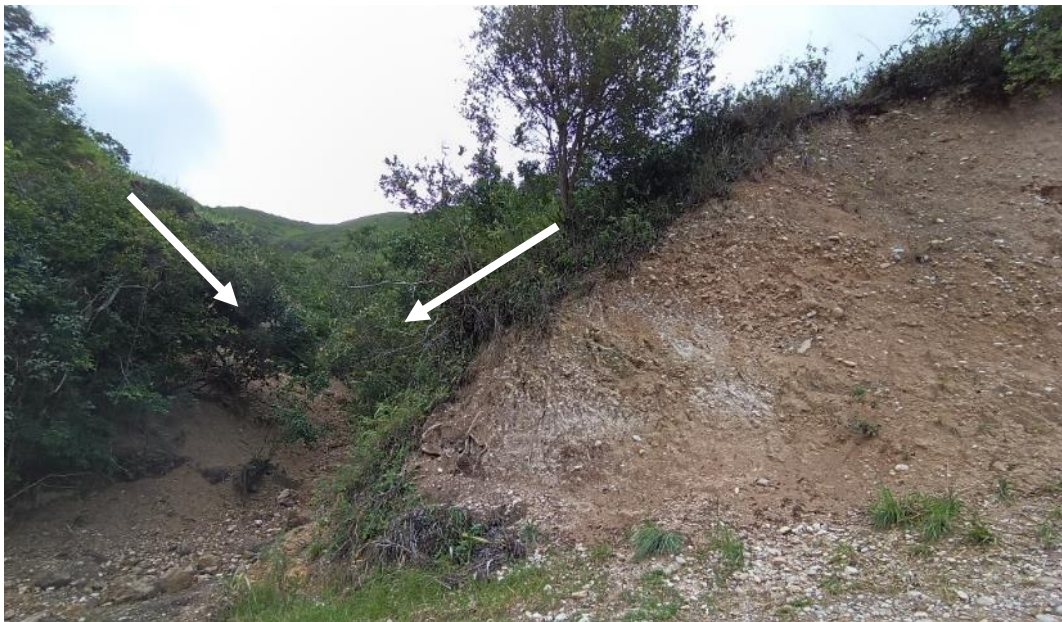
Figura 18. Se observa que el cauce de la quebrada fue obstruido de manera temporal por el material deslizado.

- Obstrucción temporal del cauce de la quebrada (figura 18).

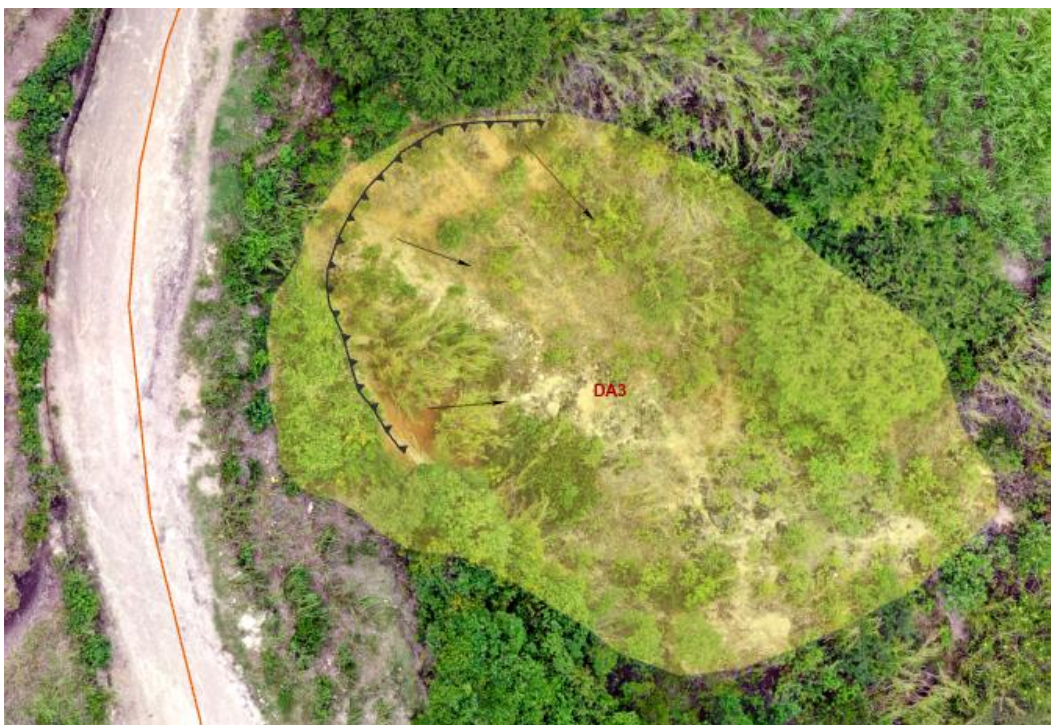
Figura 19. Deslizamiento DA3 al norte de la zona urbana, adyacente a tramo de la carretera CA- 799 – Cunuat. Coordenadas UTM WGS84 17M. 771092, 9323472.

- Terrenos de cultivo
- Carretera expuesta (figuras 19).
