Informe Técnico N° A7677

EVALUACIÓN DE PELIGRO GEOLÓGICO POR DESLIZAMIENTO, EN LA INSTITUCIÓN EDUCATIVA JORGE BASADRE

Departamento: Amazonas
Provincia: Utcubamba
Distrito: Lonya Grande

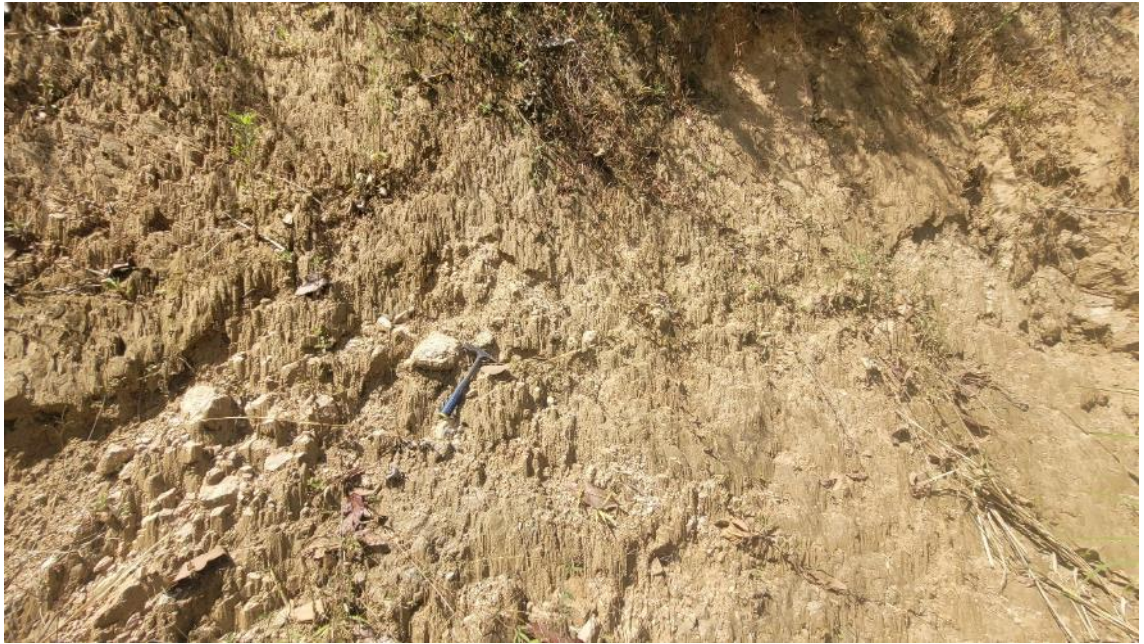
Fotografía 2. Depósito coluvio – deluvial, conformado por gravas y gránulos en una matriz limo arenosa.

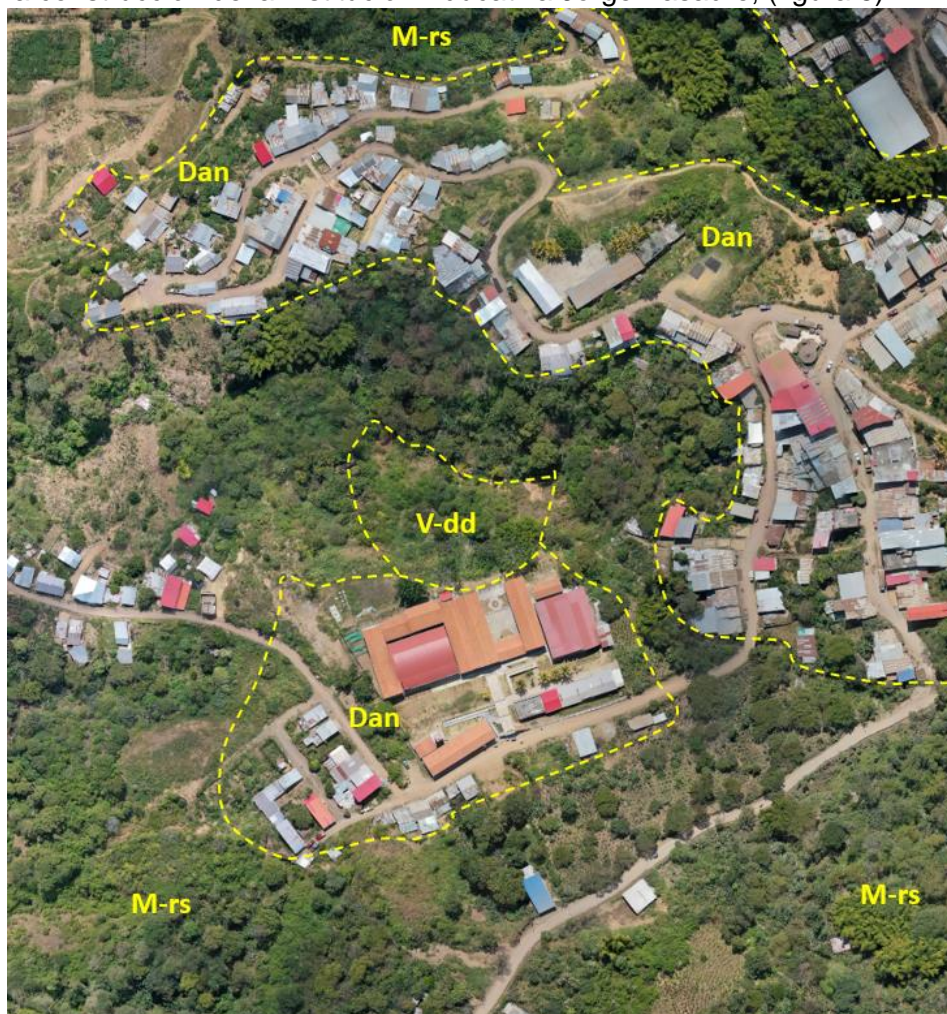
Figura 7. Geformas cartografiadas: montaña en roca sedimentaria (M-rs), vertiente con depósito de deslizamiento (V-dd) y depósito antrópico (Dan).

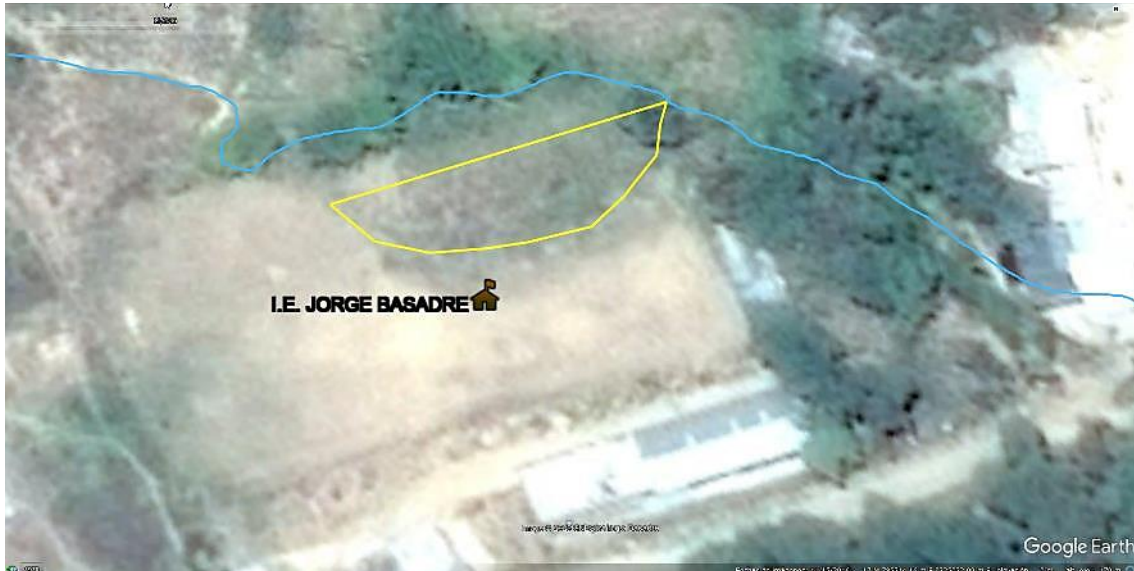
En la imagen satelital, de noviembre del año 2016 (figura 9), se puede apreciar dentro de la línea amarilla en dirección noreste de la explanada, una zona de humedad, evidenciada por el crecimiento de vegetación (color verdoso); en octubre del 2017, se puede apreciar que en área húmeda se desencadenó un movimiento en masa (figura 10), según versión de los pobladores se inició con agrietamientos y posteriormente todo el sector afectado fue rellenado en el año 2019, el área afectada y rellenada, coincide

Figura 9. Imagen satelital del 2016, muestra la zona húmeda dentro de la línea amarilla.
Fuente: Google Earth.

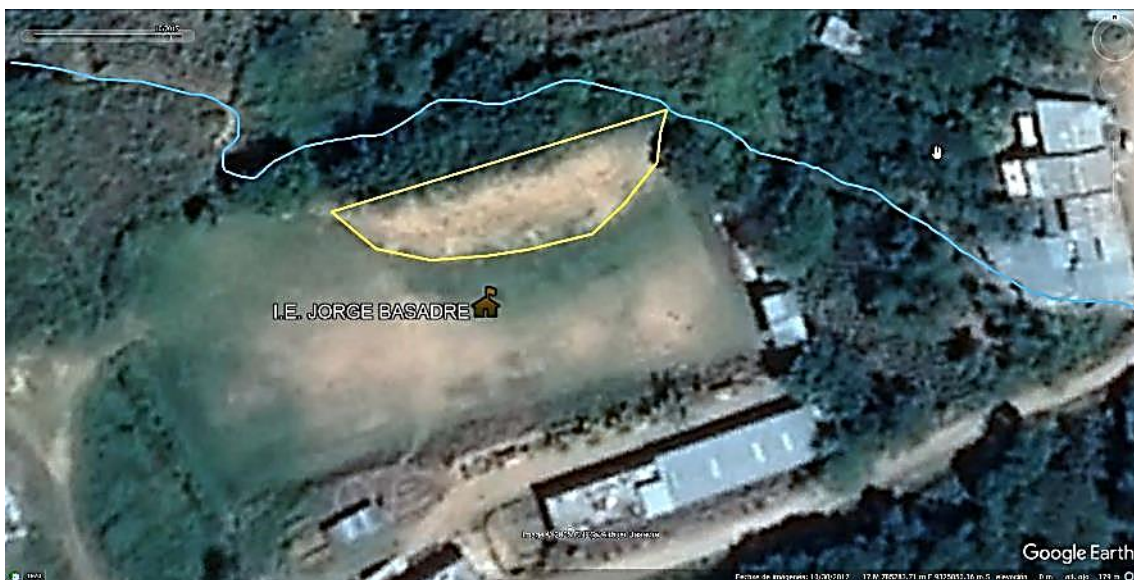
Figura 10. Imagen satelital del 2017, muestra movimiento en masa, dentro de la línea amarilla, que coincide con el movimiento evaluado en julio del 2025.
Fuente: Google Earth.

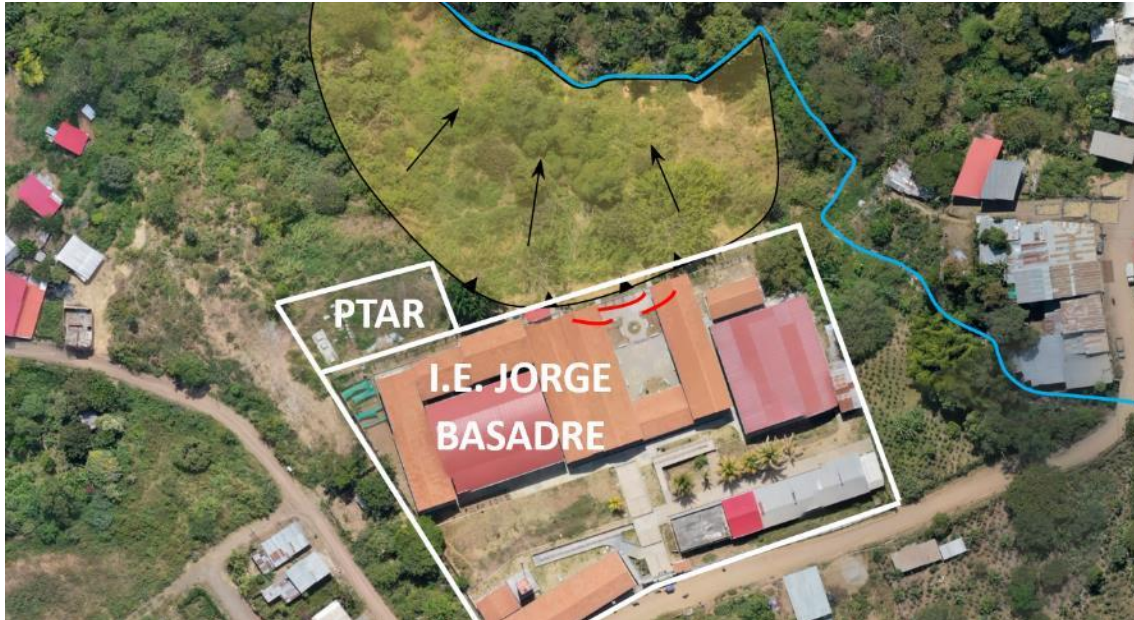
Desde el año 2024, se ha reactivado el movimiento (figura 11), afectando la infraestructura educativa Jorge Basadre, presentándose como agrietamientos de hasta 7 m de longitud y 0.20 m de apertura, los mismos que son rellenados superficialmente

Figura 11. En la figura se muestra la delimitación actual del deslizamiento (dentro del polígono amarillo) y su dirección hacia a quebrada temporal; así como los agrietamientos principales (líneas rojas).

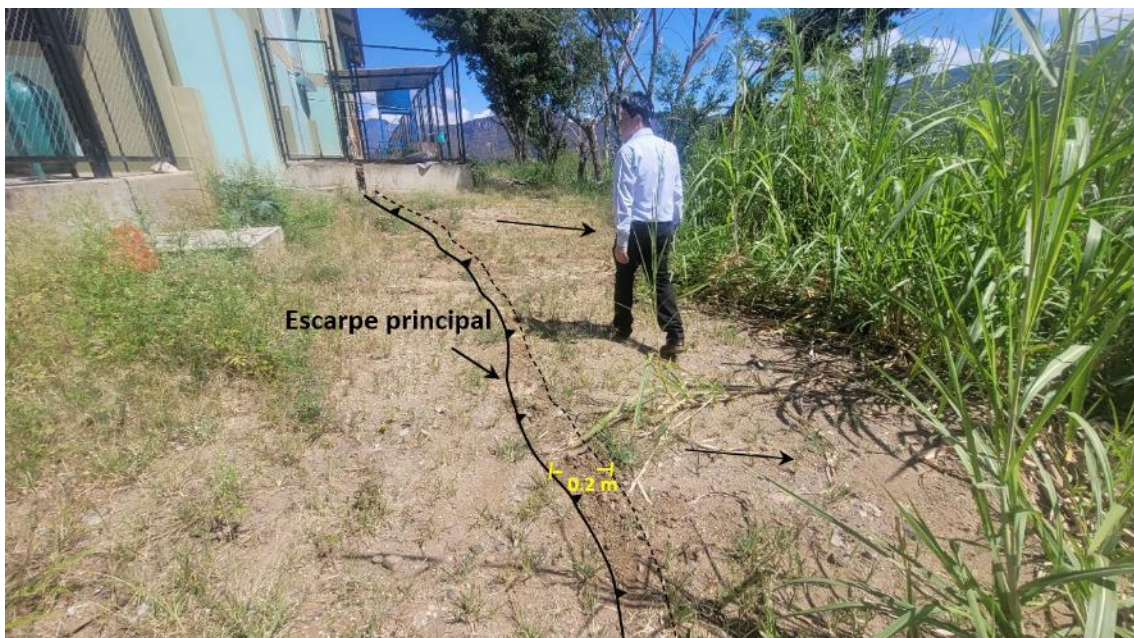
como medida de mitigación (figura 12), la longitud del escarpe principal es aproximadamente, 91 m, apertura de 0.20 m y un salto vertical de 0.15 m.

Figura 12. En la figura se muestra el agrietamiento originado en el escarpe principal rellenado superficialmente.

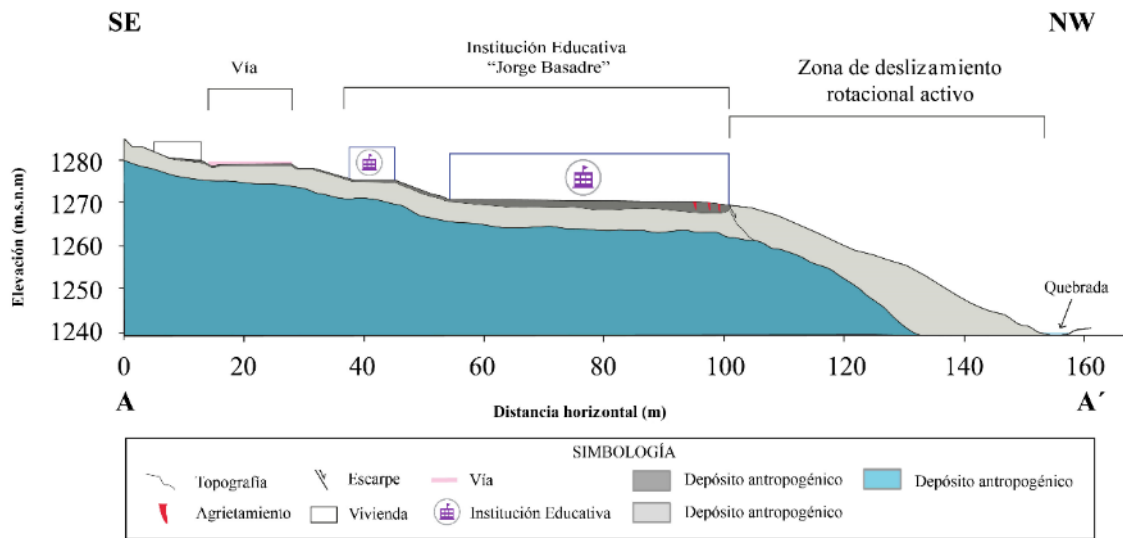
En la figura 13, se muestra la extensión horizontal del deslizamiento de 48 m y 30 m de desnivel; además la institución educativa Jorge Basadre, expuesta al peligro en la parte superior.

Figura 12. Perfil longitudinal A-A' donde se aprecia la distribución de los materiales geológicos del deslizamiento en la I.E. Jorge Basadre.

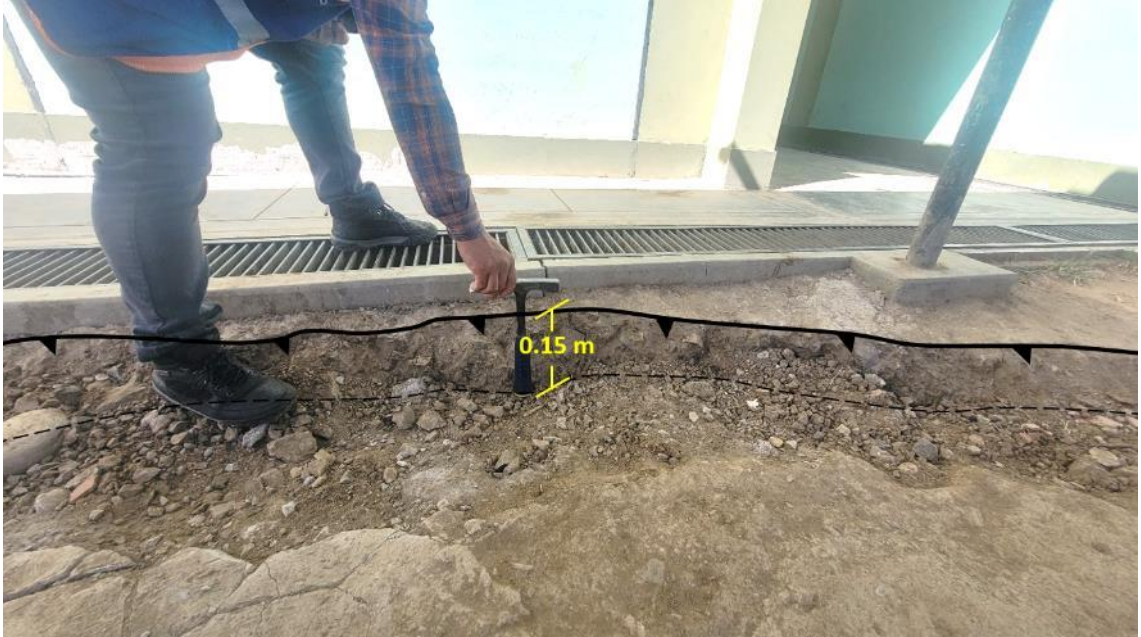
Figura 14. Se observa el escarpe principal, el cual está iniciando con un desnivel vertical de 0.15 m.

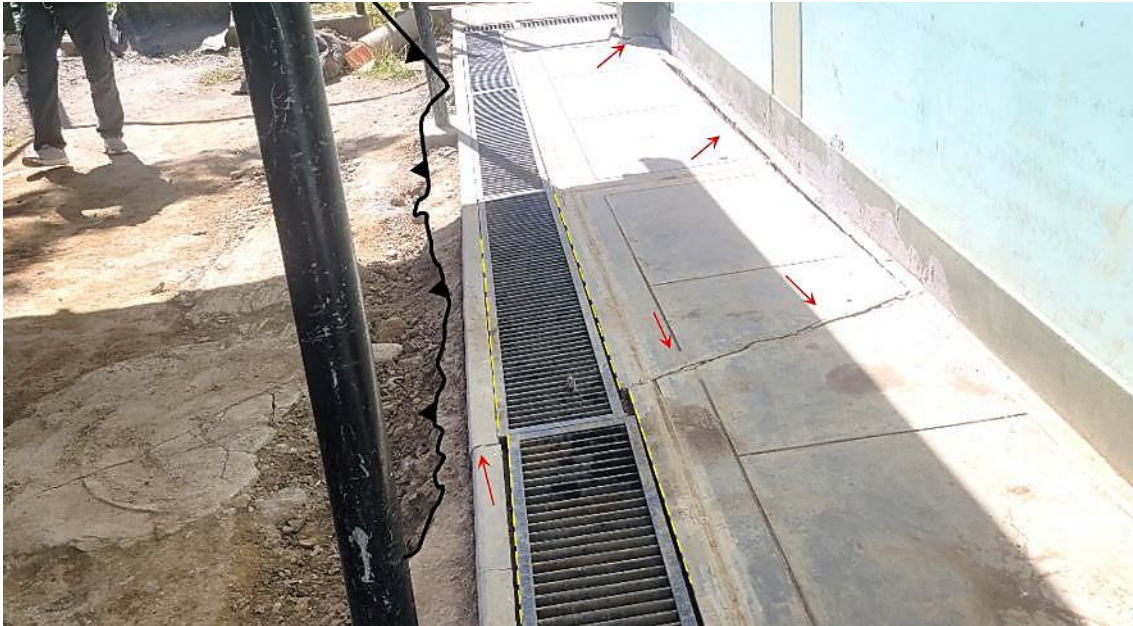
Figura 15. Agrietamiento transversal, en la parte posterior al escarpe principal, afecta vereda y cuneta de drenaje de la institución educativa.
Coordenadas WGS 84 – 17s: 785180E, 9325040N.

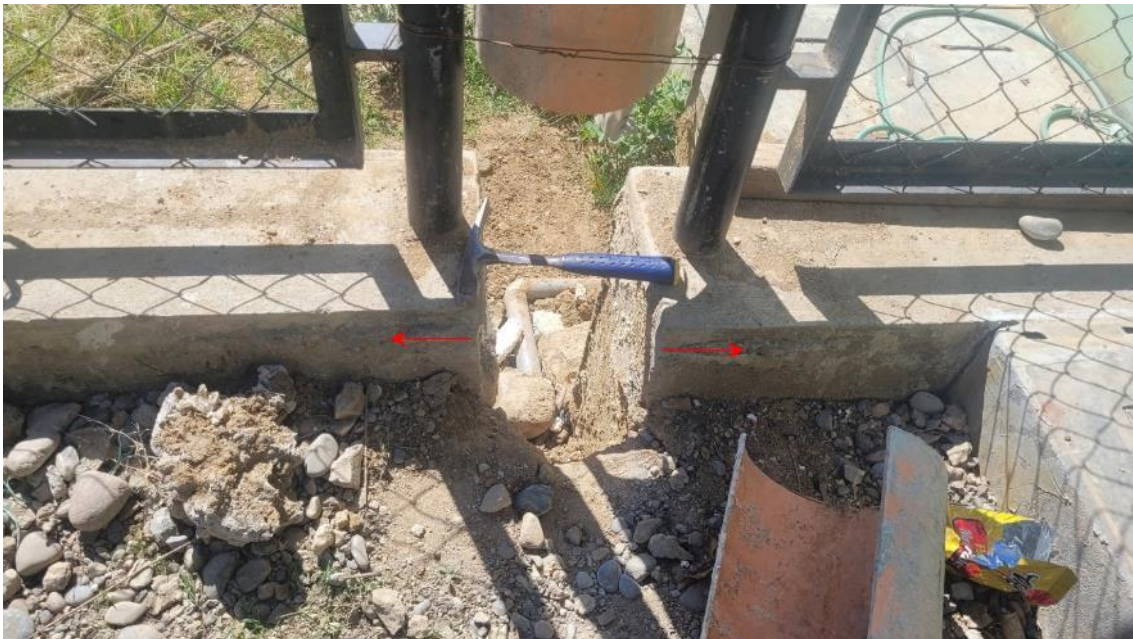
Figura 17. Se observa separación en paneles de malla metálica del cerco perimétrico, durante la construcción la separación es de 10 cm, actualmente tiene 32 cm.
Coordenadas WGS 84 – 17s: 785181E, 9325040N

- a) Restringir el ingreso de la población estudiantil a las áreas afectadas (ambientes con presencia de grietas y patio principal); así como también evitar que transiten por el cerco perimétrico que colinda con el área destinada a la Planta de tratamiento de aguas residuales y la quebrada.

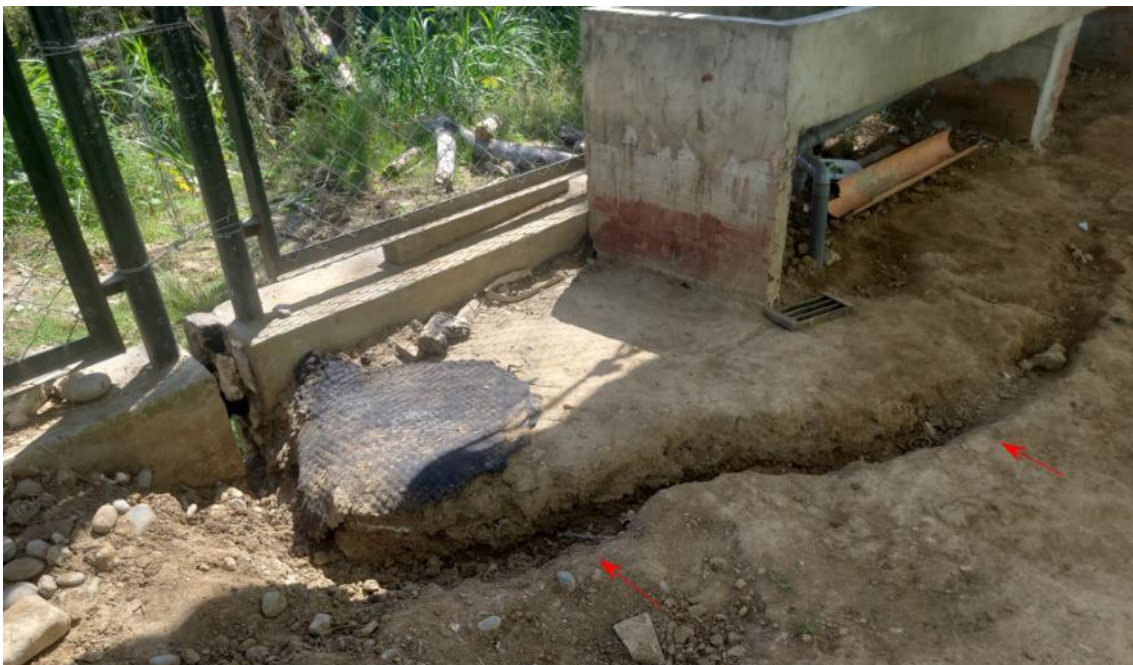
Figura 18. Se observa separación en paneles de malla metálica del cerco perimétrico, y grieta en el terreno.
Coordenadas WGS 84 – 17s: 785171E, 9325034N.

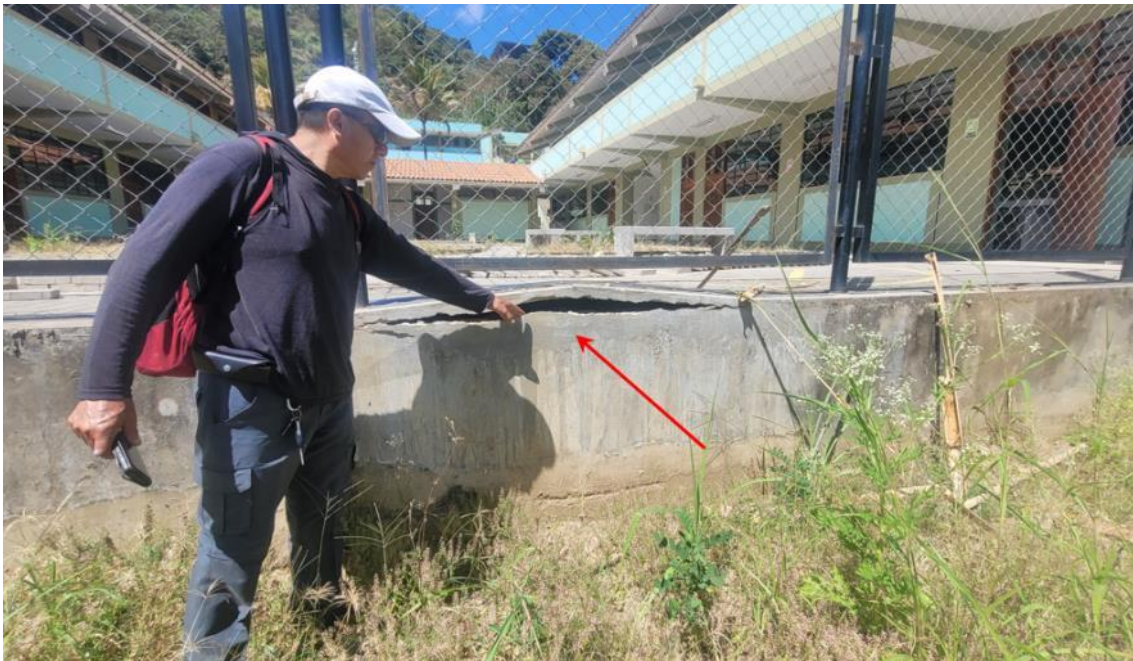
Figura 19. Deterioro por levantamiento de vereda, en el cerco perimétrico.
Coordenadas WGS 84 – 17s: 785181E, 9325040N.

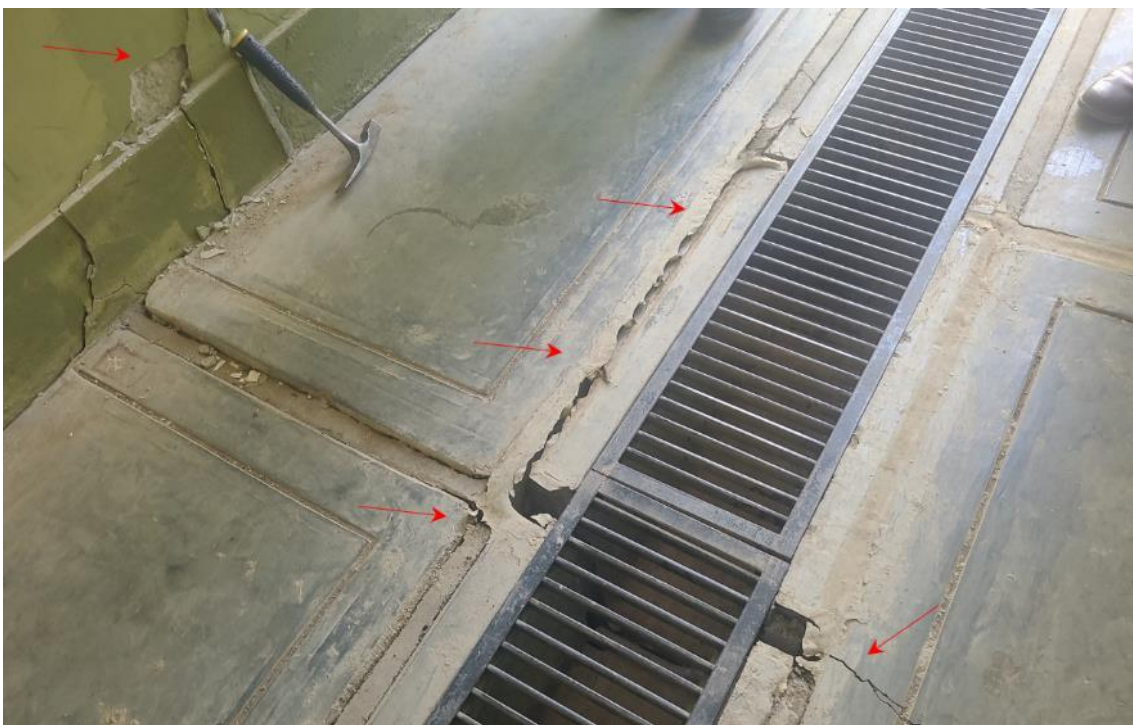
Figura 20. Agrietamientos en pared y pisos de pasadizo, se observa que fueron reparadas, y se vuelven a separar, afectando cuneta de drenaje
Coordenadas WGS 84 – 17s: 785180E, 9325032N.

- c) Reubicar las aulas afectadas (con presencia de agrietamientos en pisos y paredes).
- d) Evaluar con un especialista la construcción de un drenaje superficial impermeabilizado, con la finalidad de evitar el ingreso de agua y la saturación de los terrenos.

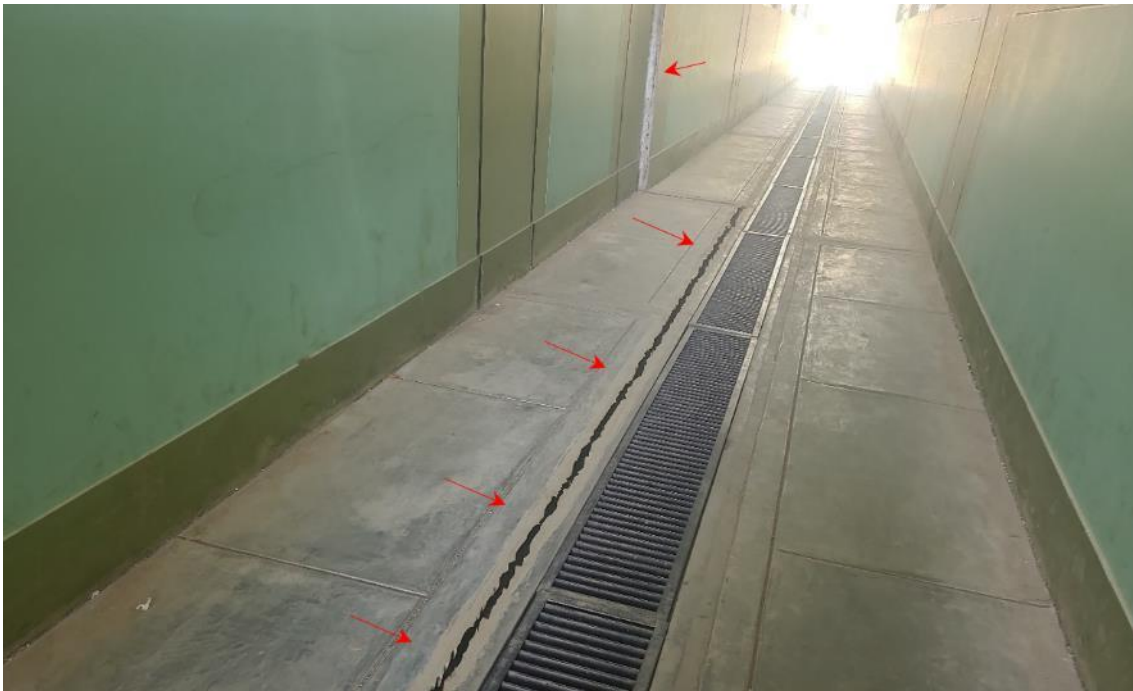
Figura 21. Agrietamiento paralelo a la cuneta de drenaje y separación lateral de pared.
Coordenadas WGS 84 – 17s: 785180E, 9325032N.

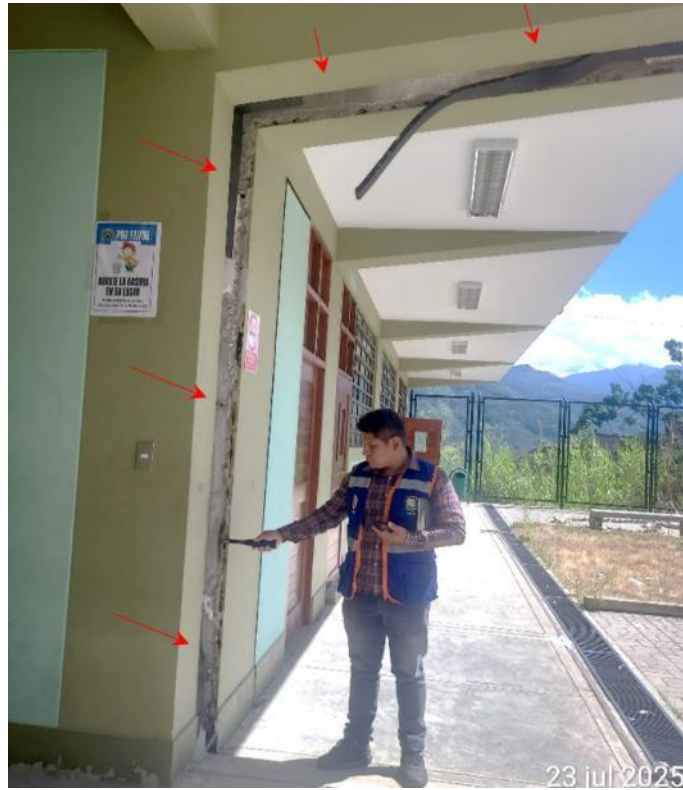
Figura 23. Separación en las columnas en ambientes de la institución educativa.
Coordenadas WGS 84 – 17s: 785120E, 9325027N.

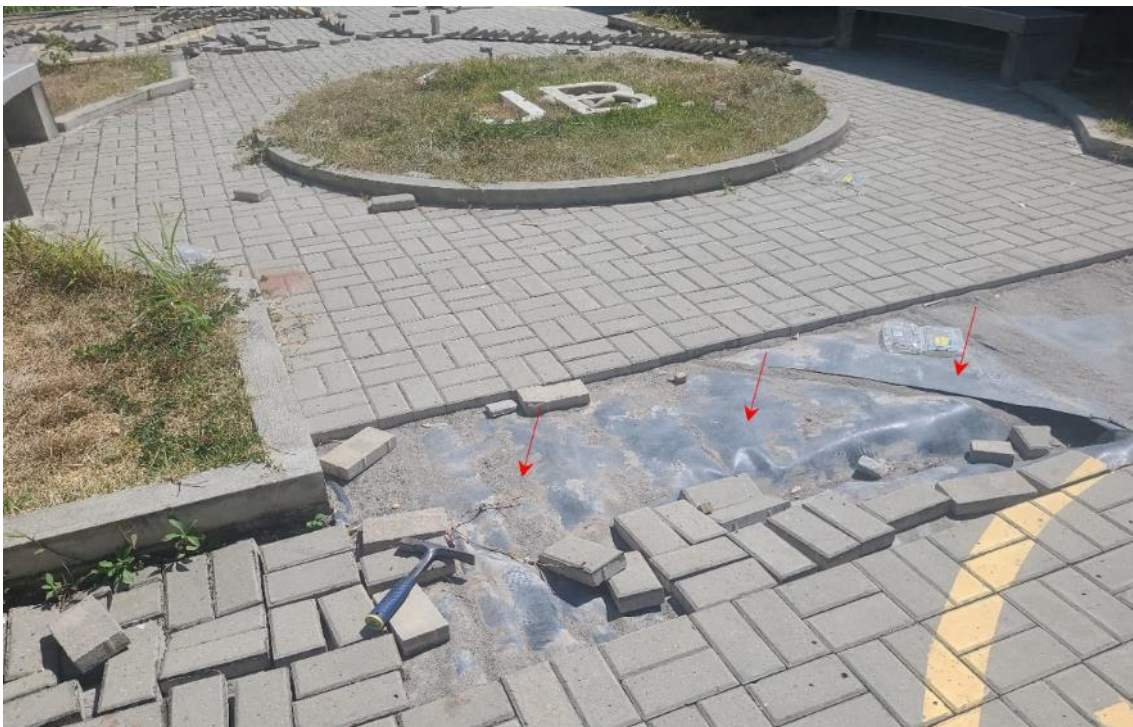
Figura 24. En el patio principal se puede observar agrietamiento y asentamiento del terreno que ha originado el deterioro del emboquetado.

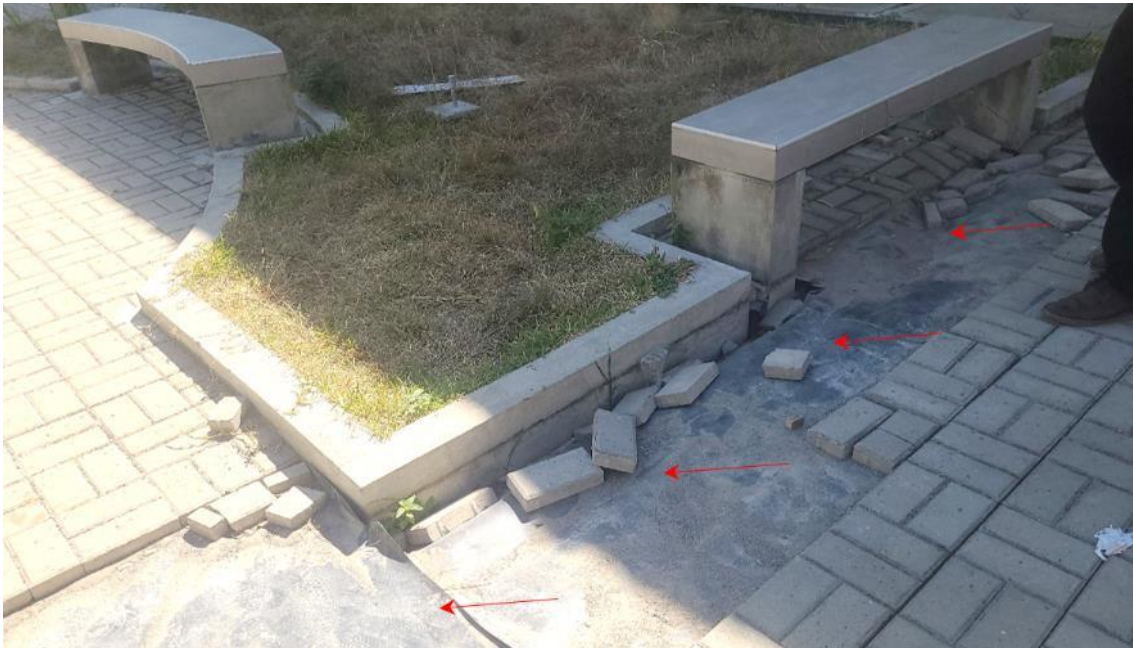
Figura 25. En el patio principal se puede observar agrietamiento y asentamiento del terreno que ha originado el deterioro del embroquetado.
Coordenadas WGS 84 – 17s: 785202E, 9325029N.

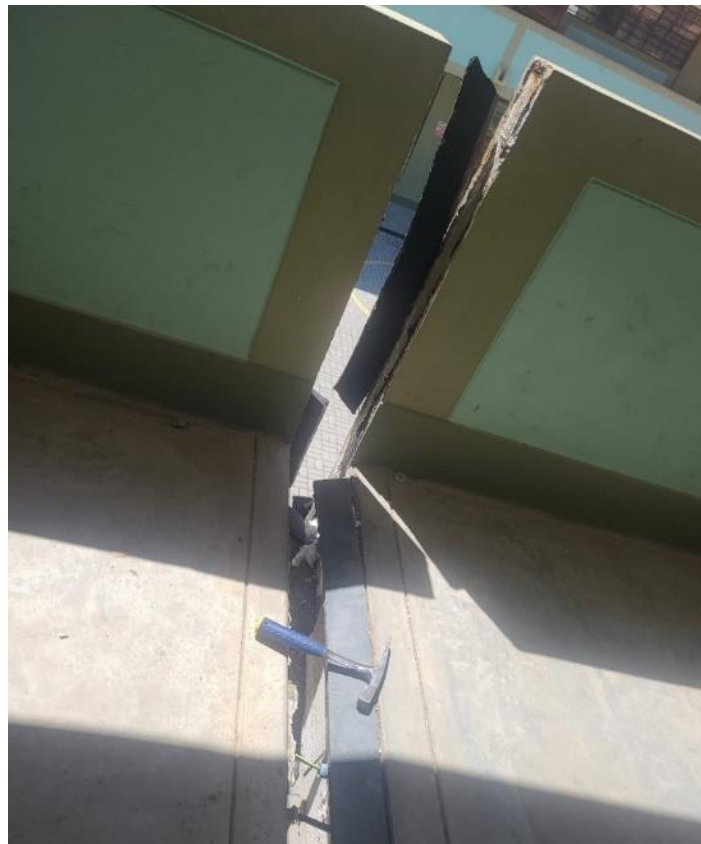
Figura 26. Separación en juntas de dilatación del pasadizo del segundo piso.
Coordenadas WGS 84 – 17s: 785194E, 9325022N.

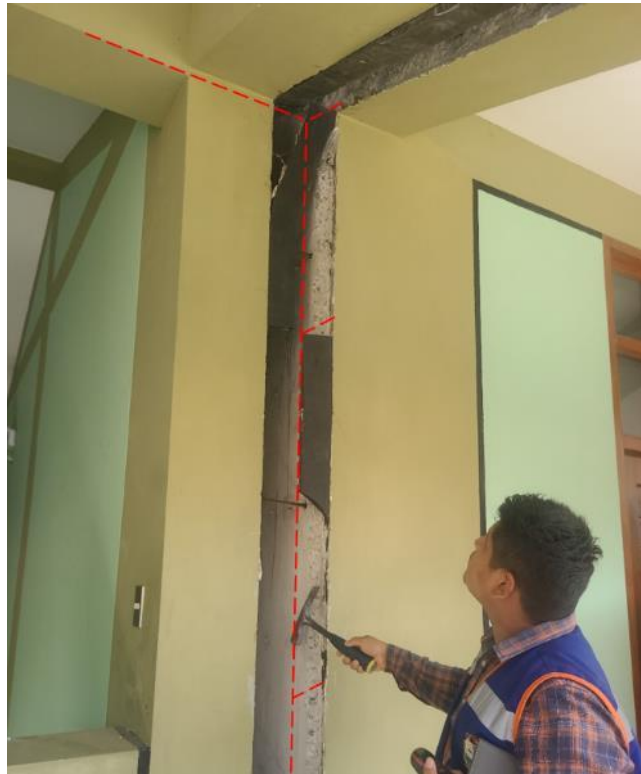
Figura 27. Separación en columnas y vigas del techo del segundo piso.
Coordenadas WGS 84 – 17s: 785193E, 9325021N.

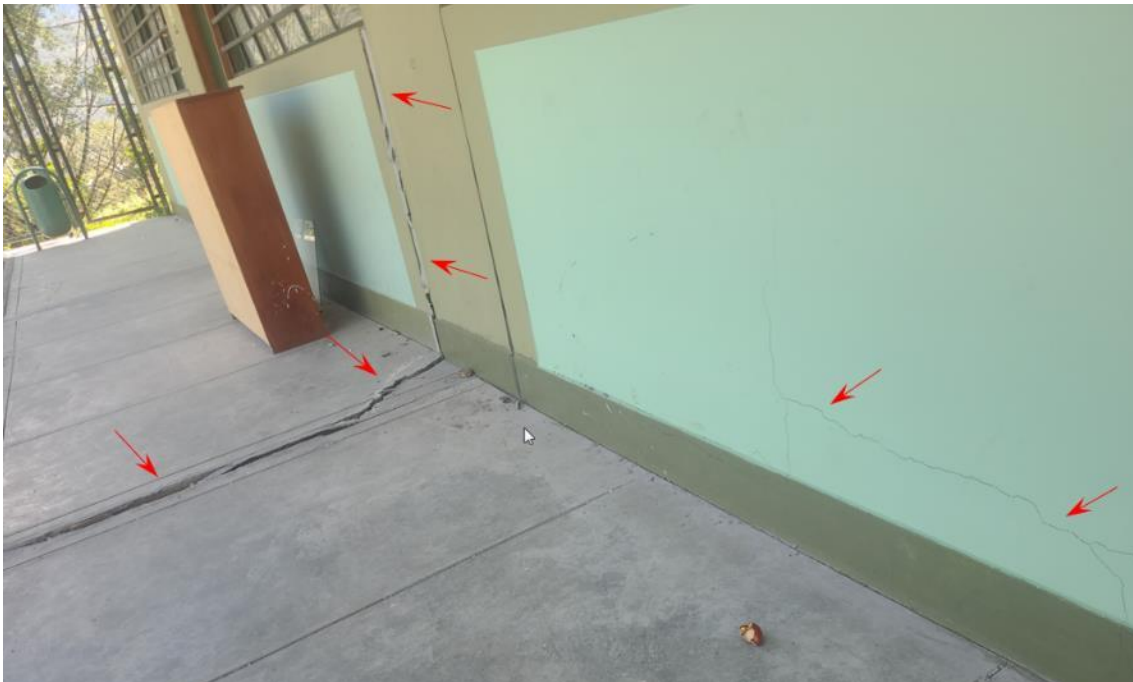
Figura 28. Se observa agrietamientos en pisos y paredes exteriores de la biblioteca.
Coordenadas WGS 84 – 17s: 785208E, 9325032N.

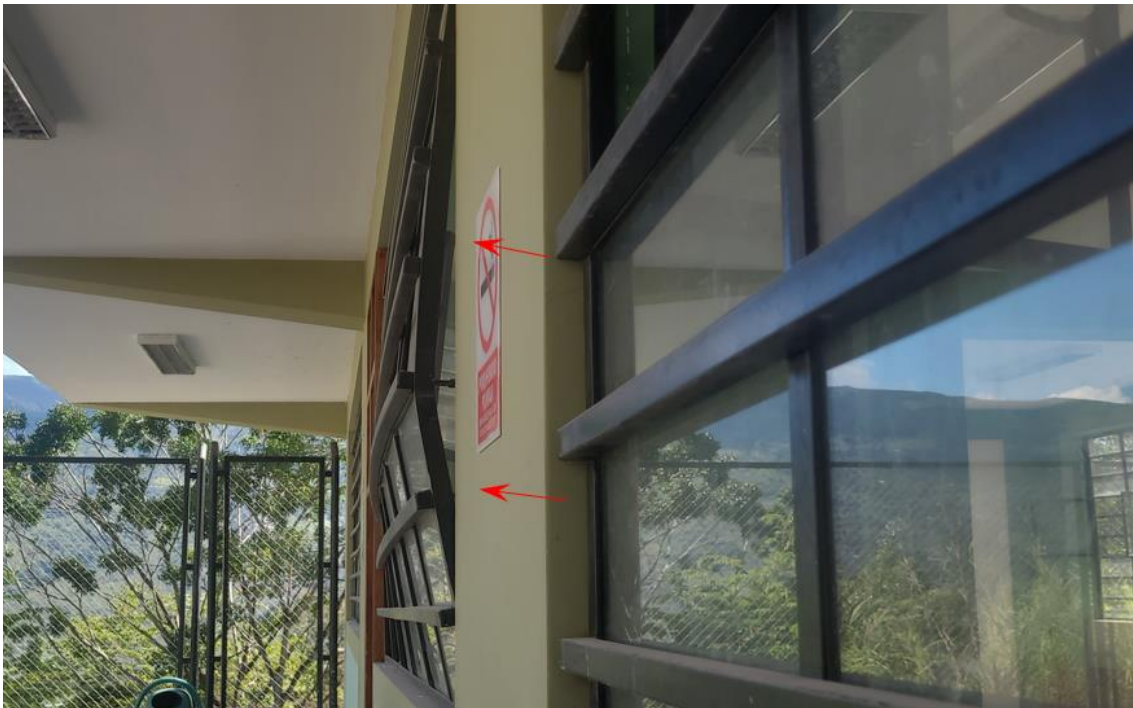
Figura 29. El asentamiento de la infraestructura, origina la deformación (pandeo) de las ventanas y el deterioro de los vidrios.
Coordenadas WGS 84 – 17s: 785208E, 9325032N.

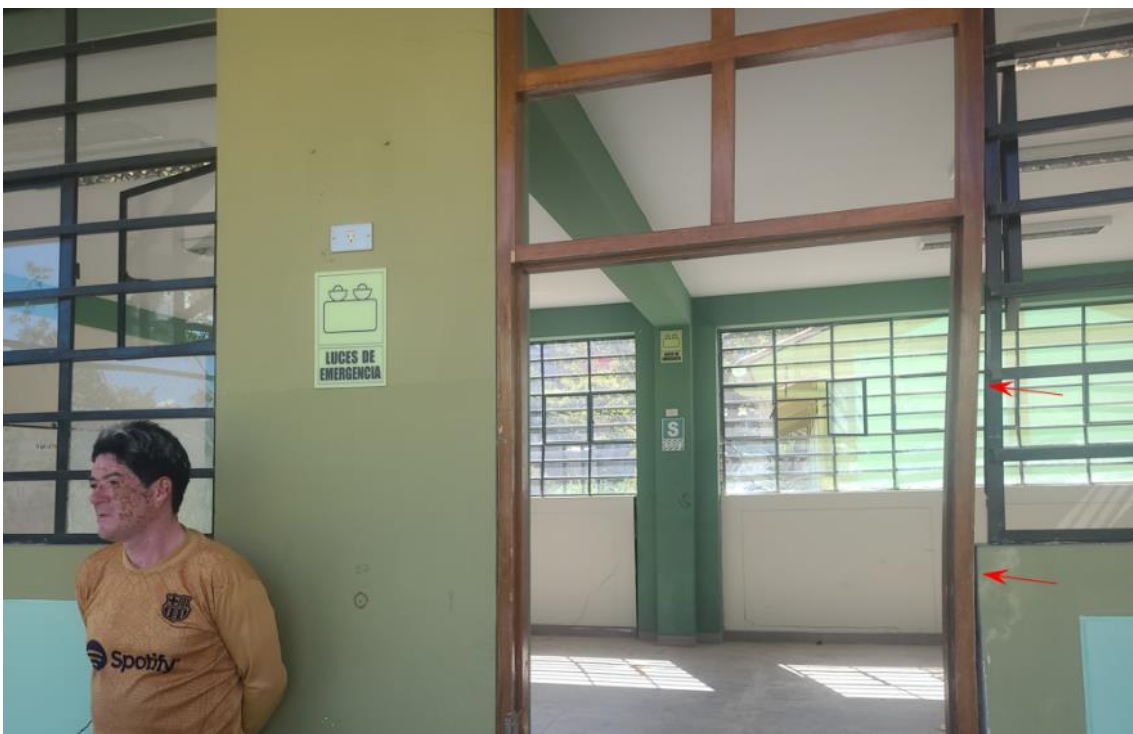
Figura 30. Puertas descuadradas por el asentamiento de la infraestructura.
Coordenadas WGS 84 – 17s: 785204E, 9325038N.

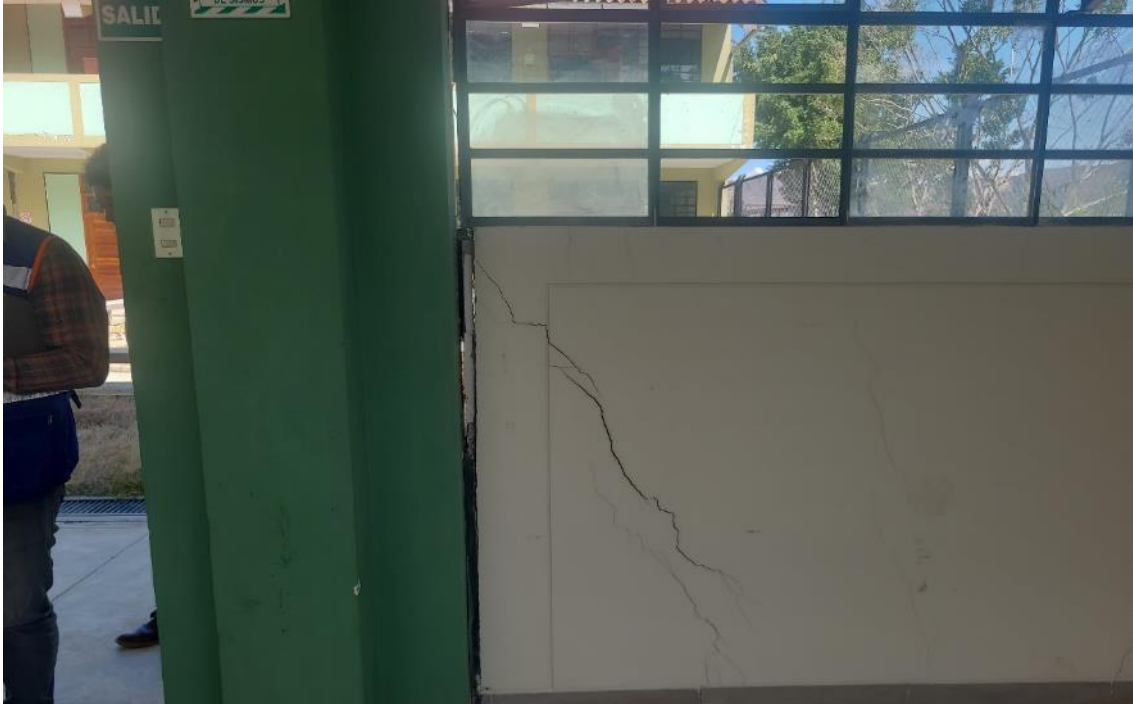
Figura 31. Agrietamiento en pared y separación de columna, en ambiente de la biblioteca.
Coordenadas WGS 84 – 17s: 785210E, 9325038N.

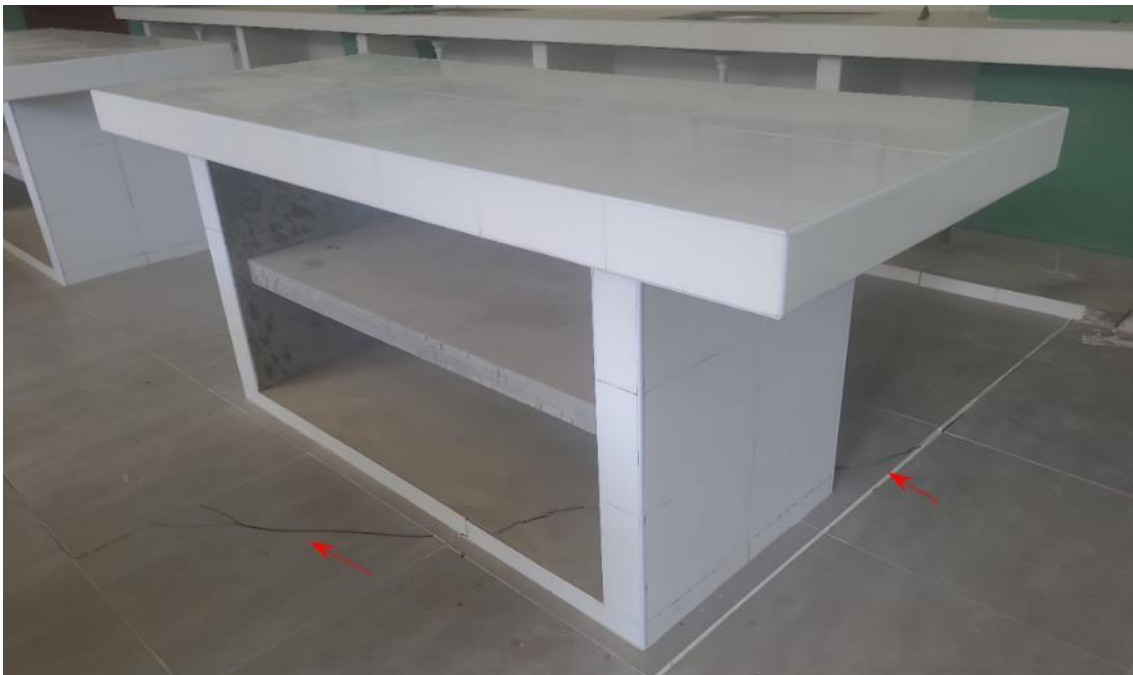
Figura 32. Agrietamiento en piso de laboratorio.
Coordenadas WGS 84 – 17s: 785186E, 9325032N.
