Informe Técnico N° A7680

EVALUACIÓN DE PELIGRO GEOLÓGICO EN LAS ÁREAS PROPUESTAS PARA LA REUBICACIÓN DEL ANEXO MARJANI

Departamento: Tacna
Provincia: Candarave
Distrito: Quilahuani

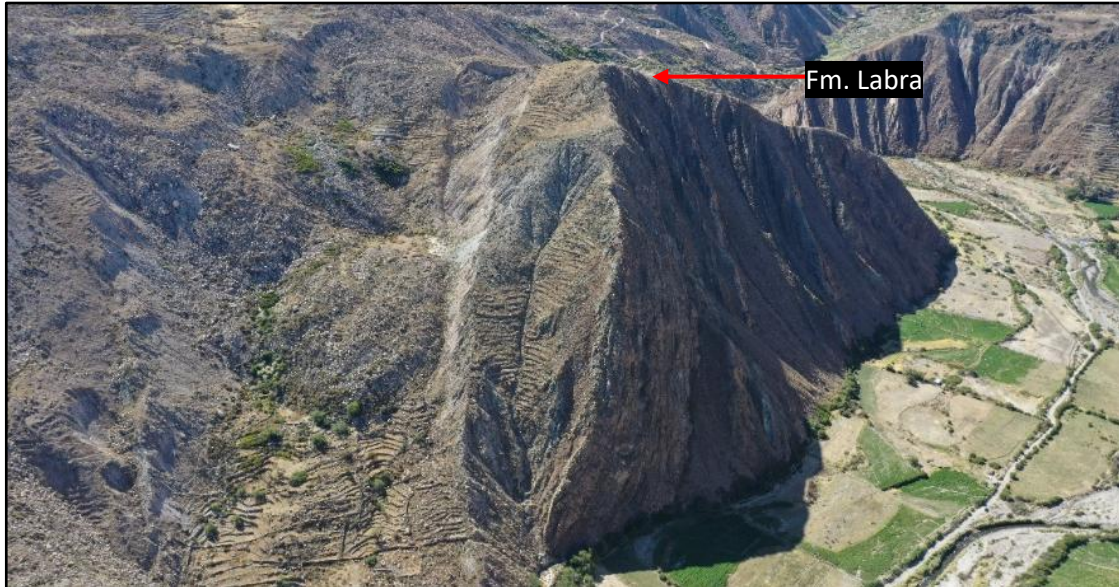
Esta unidad sedimentaria se encuentra medianamente fracturada y moderadamente meteorizada.

Figura 5. Formación Labra, en inmediaciones del anexo Marjani.

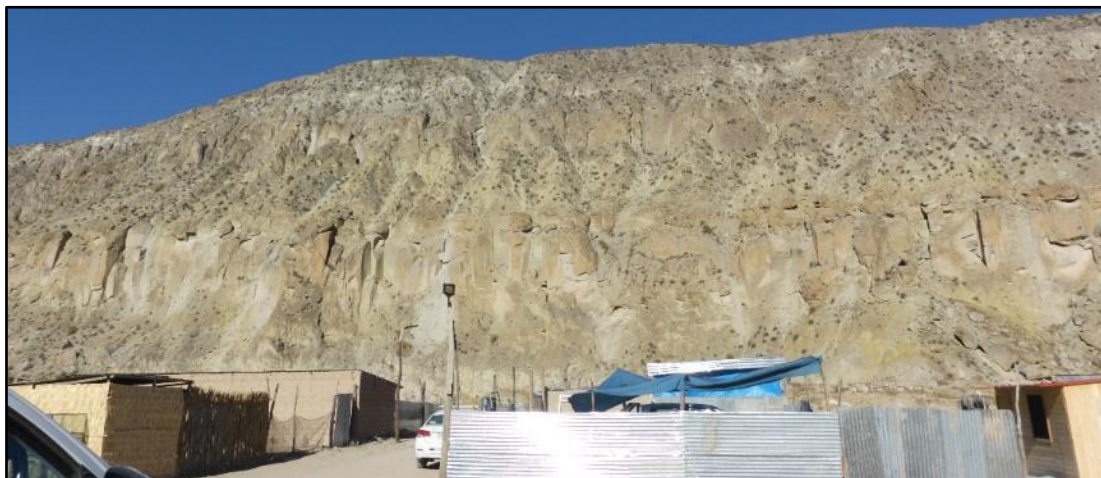
Se extiende a lo largo de los ríos Callazas y Salado hasta cerca de la laguna de Aricota. Estos flujos son poco endurecidos, de color ocre a beige, con un espesor total de 80-100 m (fotografía 1).

Fotografía 1. Vista hacia el sur desde la primera área propuesta para el reasentamiento del anexo Marjani; al fondo destaca una pared conformada por depósitos de flujos piroclásticos de la unidad Calientes II.

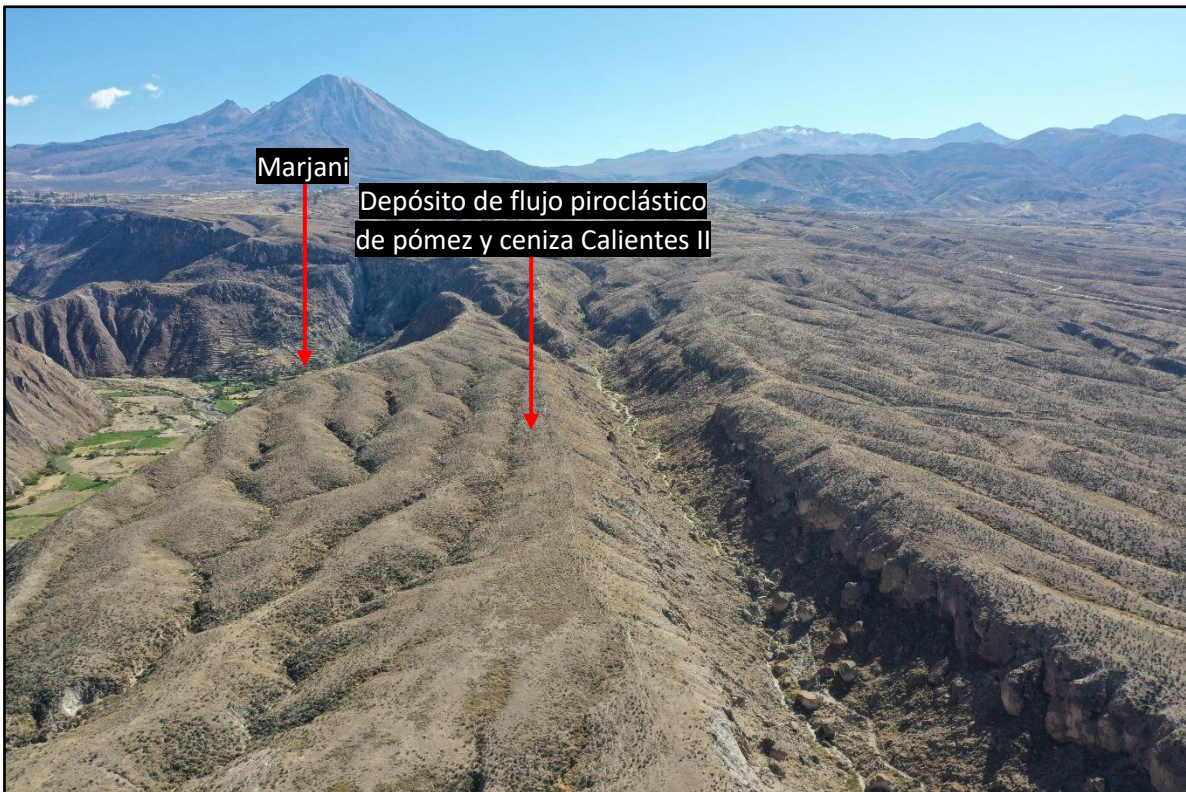
Figura 7. Depósito de flujo de pómez y ceniza emplazado hace 540 ka, que aflora en inmediaciones del anexo Marjani.

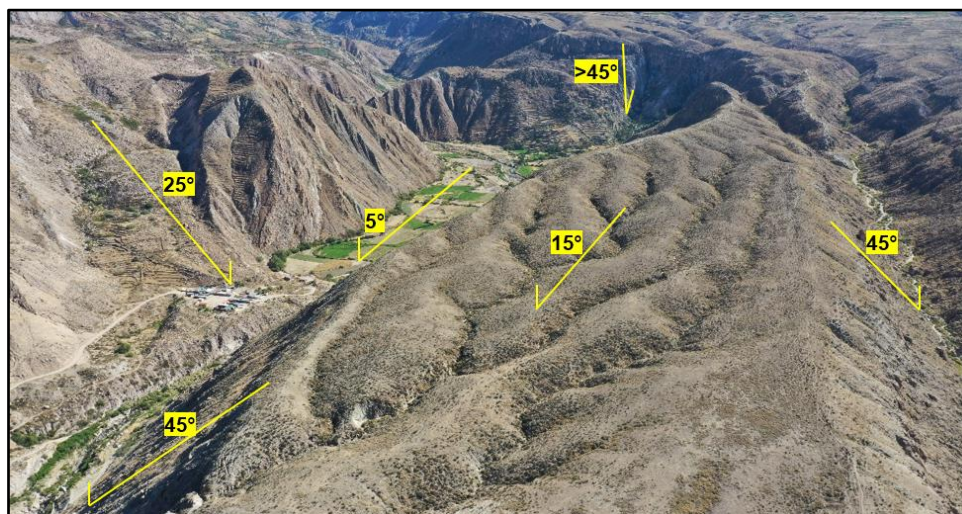
En inmediaciones de las dos áreas propuestos para la reubicación del anexo Marjani, varía desde llano a fuertemente inclinado ($15^\circ - 35^\circ$), las laderas presentan pendientes fuertes a muy fuerte ($25^\circ - 45^\circ$), también se aprecian sectores muy escarpados con pendientes mayores a 45° .

Se elaboró un mapa de pendientes en base al modelo de elevación digital (DEM), de 15 cm, a partir fotogrametría con dron, tomadas en (agosto del 2025). Anexo 1, mapa 2).

Figura 8. Muestra las distintas pendientes en inmediaciones del área de estudio.

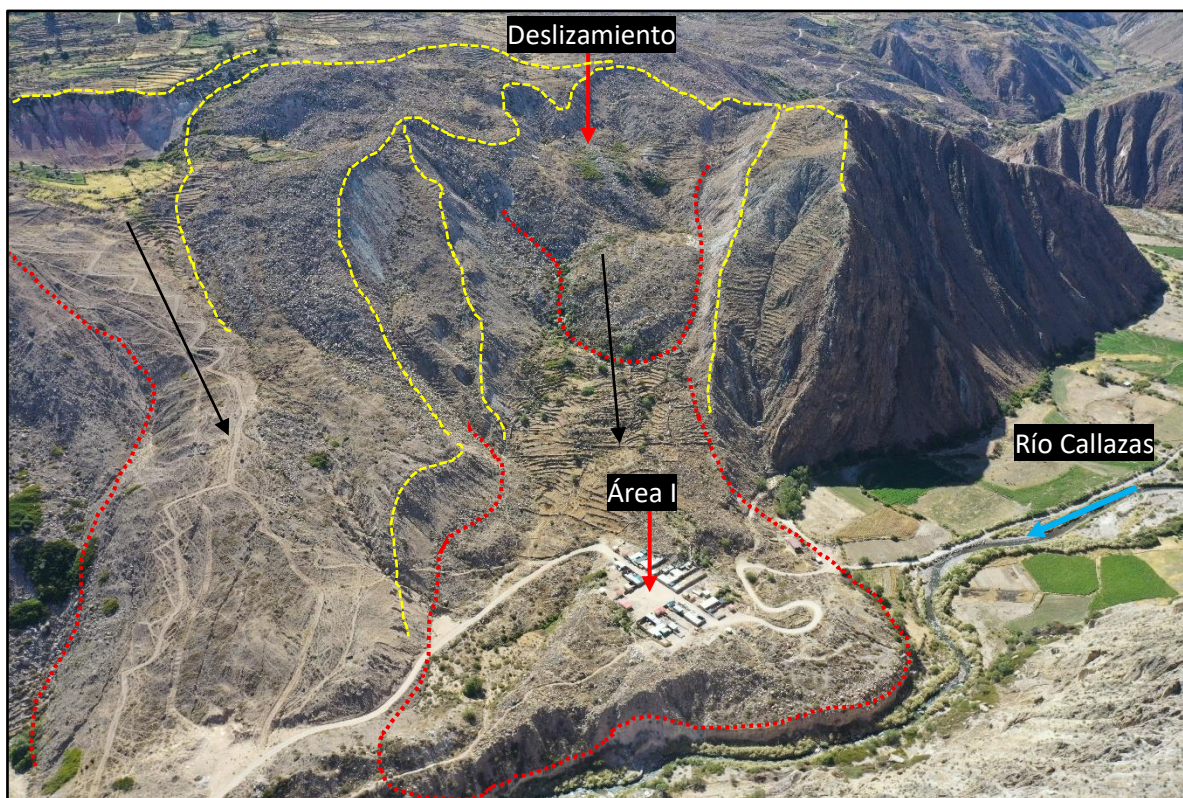
Como consecuencia del empuje de la masa y de la acumulación de material, el cauce del río experimentó un desvío hacia el margen izquierdo, produciendo un encajonamiento parcial o “rinconamiento” de su curso. Esta alteración geomorfológica constituye un factor de riesgo adicional, ya que puede generar procesos de erosión lateral, represamiento temporal y potenciales afectaciones a la dinámica fluvial local.

En síntesis, la ubicación del área I dentro de la huella de un deslizamiento rotacional reciente o remanente, representa una condición geotécnica desfavorable para la reubicación propuesta, debido a la inestabilidad inherente del terreno.

Figura 9. Procesos de deslizamientos en la primera zona de acogida para el anexo Marjani.

Finalmente, se concluye que el Área I debe descartarse para reubicación debido a su emplazamiento sobre un deslizamiento reciente y antiguos, mientras que el Área II puede considerarse apta de manera condicionada, siempre que se apliquen medidas de prevención y reducción del riesgo de desastres, en coordinación con las autoridades competentes y con participación comunitaria.

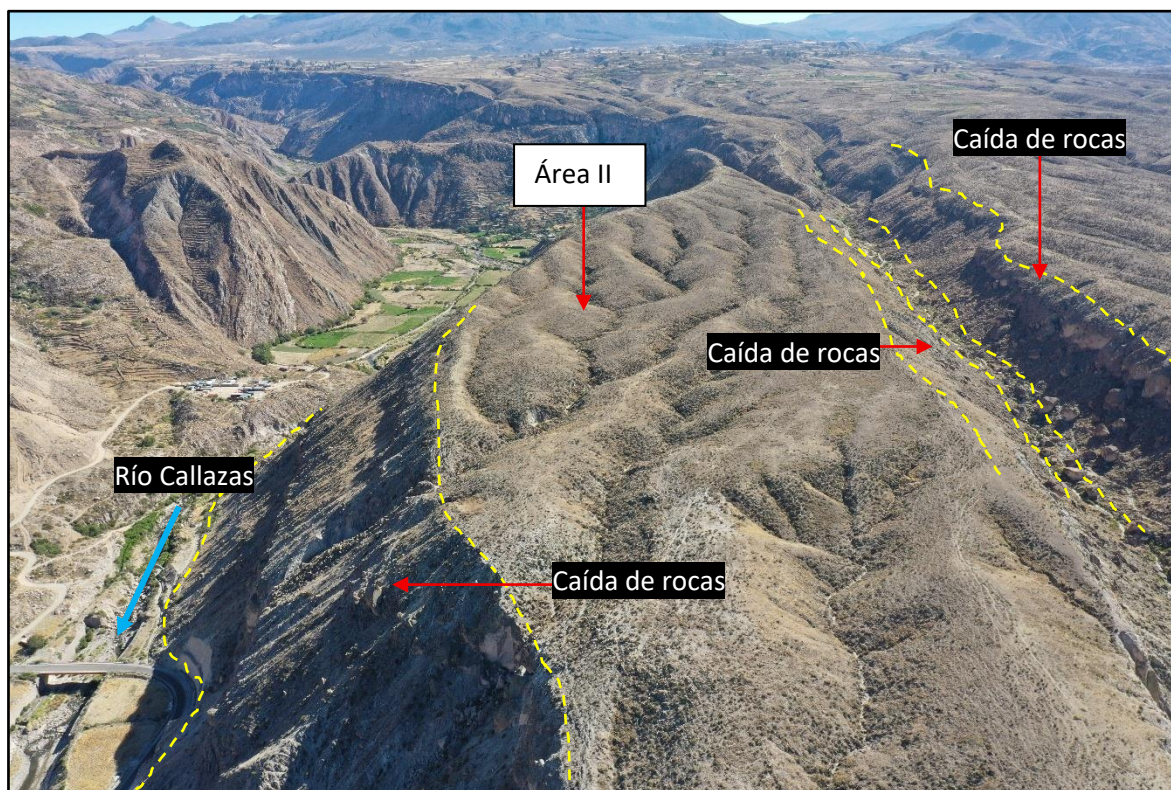
En los tramos superiores de las laderas se observan afloramientos rocosos fracturados y medianamente meteorizados, condición que favorece el desprendimiento de bloques individuales. En la parte baja de estas laderas, a modo de zona de acumulación, se identifican bloques de dimensiones métricas, los cuales se habrían movilizado por desprendimiento desde las zonas más altas. Estos depósitos constituyen evidencia de la ocurrencia recurrente de procesos de caída de rocas en el sector.

Geomorfológicamente, los escarpes rocosos presentan pendientes abruptas y superficies irregulares de ruptura, generadas a partir de planos de debilidad estructural (fracturas y discontinuidades internas del macizo piroclástico). La meteorización y la acción gravitacional actúan como factores desencadenantes principales, mientras que las precipitaciones intensas o la sismicidad local podrían actuar como detonantes de nuevos episodios de caída.

Figura 11. Procesos de caída de rocas en inmediaciones del área II, propuesto por la municipalidad para la reubicación del anexo Marjani.
