**Informe Técnico N° A7663**

# **EVALUACIÓN DE PELIGROS GEOLÓGICOS EN EL ÁREA PROPUESTO PARA LA CONSTRUCCIÓN DEL CENTRO DE SALUD DE CHACAS**

**Departamento: Áncash**

**Distrito: Chacas**

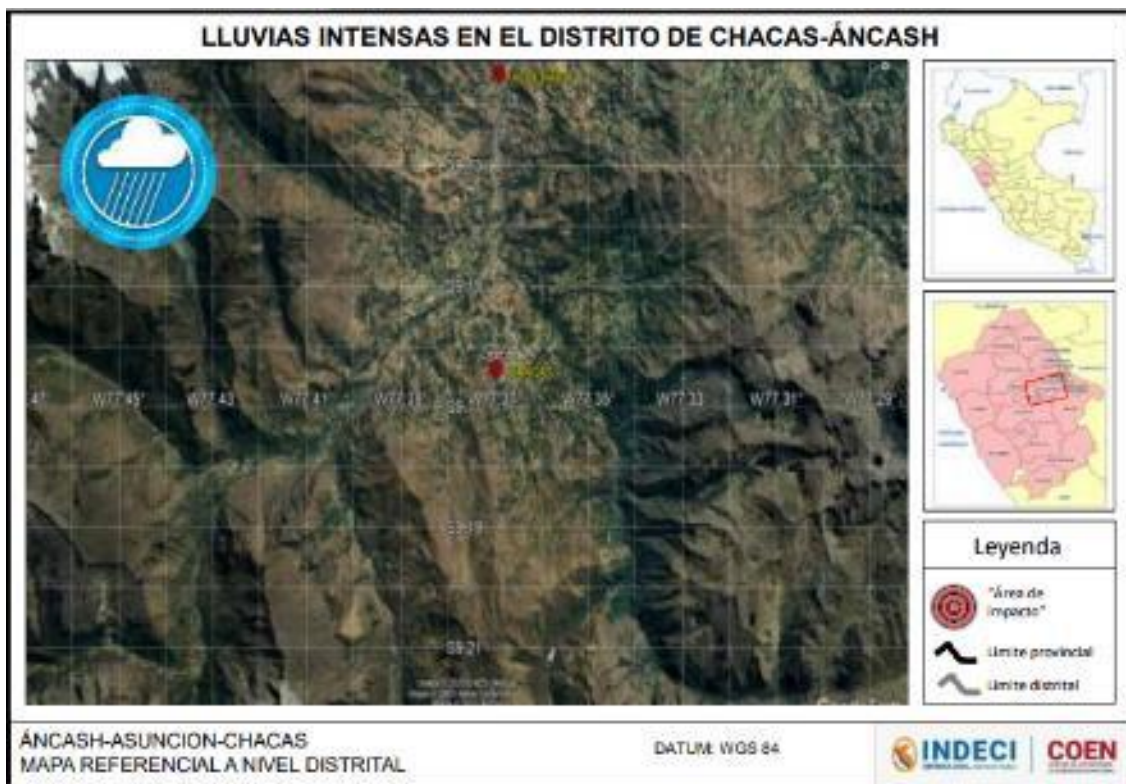
**Figura 01.** Ubicación de la zona afectada por las lluvias, distrito Chacas.

- A) Informe de emergencia N.º 3026 – 5/3/2025/COEN-INDECI, LLUVIAS INTENSAS EN EL DISTRITO DE CHACAS - ANCASH, donde reportan que, a consecuencia de las lluvias intensas, se produjo un derrumbe que causó daños a la infraestructura de transporte (vía vecinal AN-639, tramo Chacas-Rayán) en el sector Pirushtu, así como el colapso de estructura de las viviendas en el sector Goyllarhuanca e inundación de vivienda en el sector Hurahuanca, distrito Chacas, provincia Asunción.

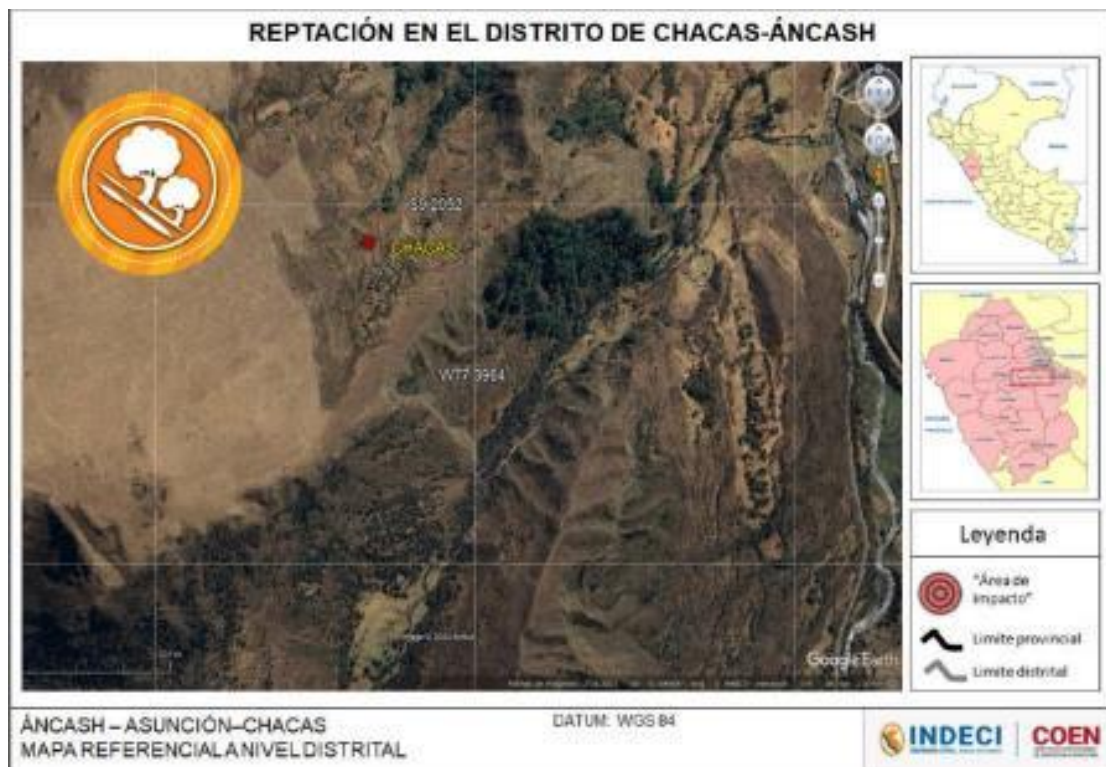
**Figura 02.** Ubicación de la zona de reptación, distrito Chacas.

- B) Reporte complementario N.º 3377 – 7/4/2024/COEN-INDECI, REPTACIÓN EN EL DISTRITO DE CHACAS - ANCASH, donde a consecuencia de las lluvias intensas se produjo una reptación que ocasionó daños a la infraestructura de transporte (Vía Departamental AN-107) en el sector de Pirushtu, barrio Alameda, distrito Chacas, provincia Asunción.

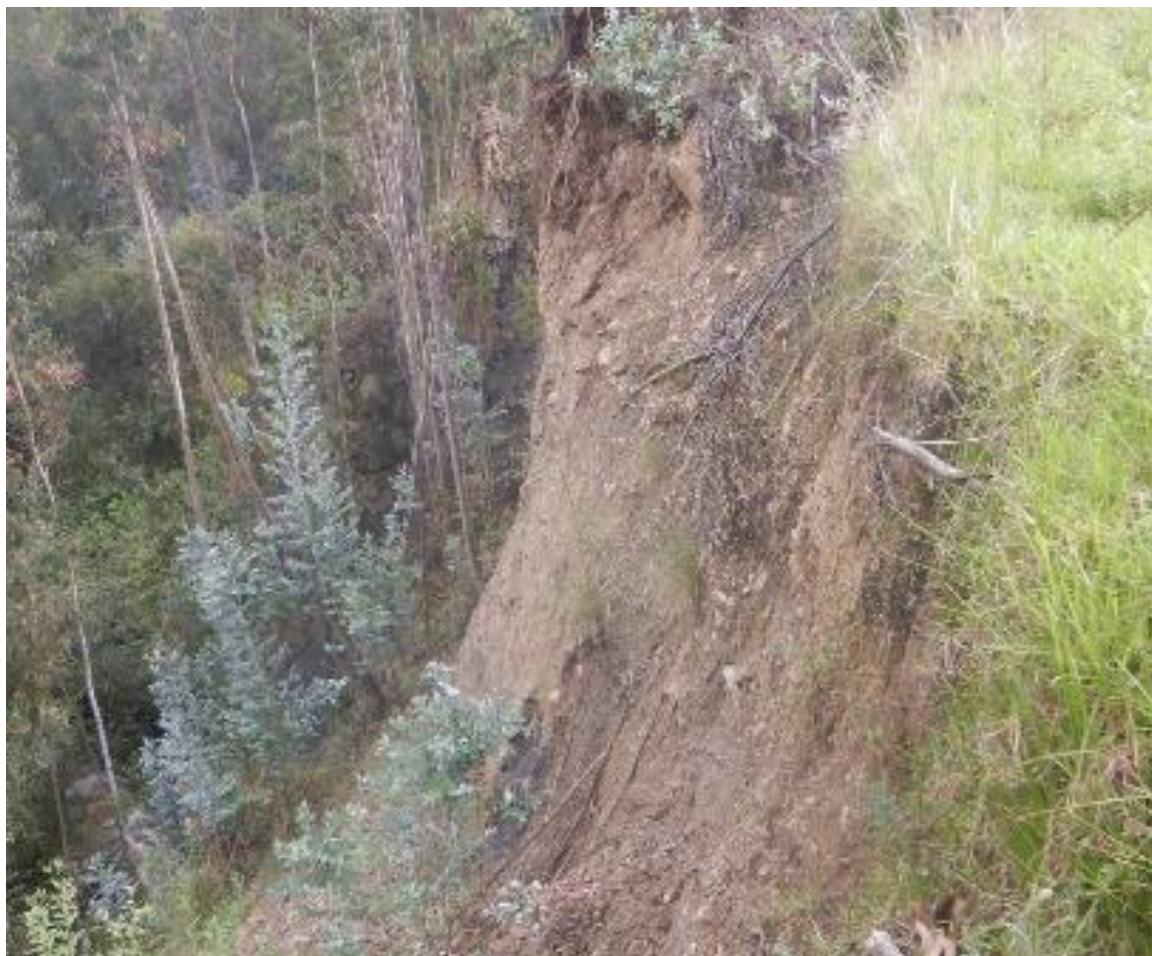
**Fotografía 1.** Vista del depósito coluvial conformada por bloques (2%), gravas (30%), arena (15%), arcilla y limo (53%), se puede observar que corresponde a un depósito poco consolidado.

Son depósitos poco consolidados, compuestos por fragmentos de roca angulosos, heterométricos y de naturaleza litológica homogénea producto del depósito de deslizamientos antiguos. Presentan fragmentos de areniscas con diámetros de 6 a 12 cm envueltos en una matriz limoarcillosa. El depósito se encuentra conformada por bloques (2%), gravas (30%), arena (15%), arcilla y limo (53%), (Fotografía 1).

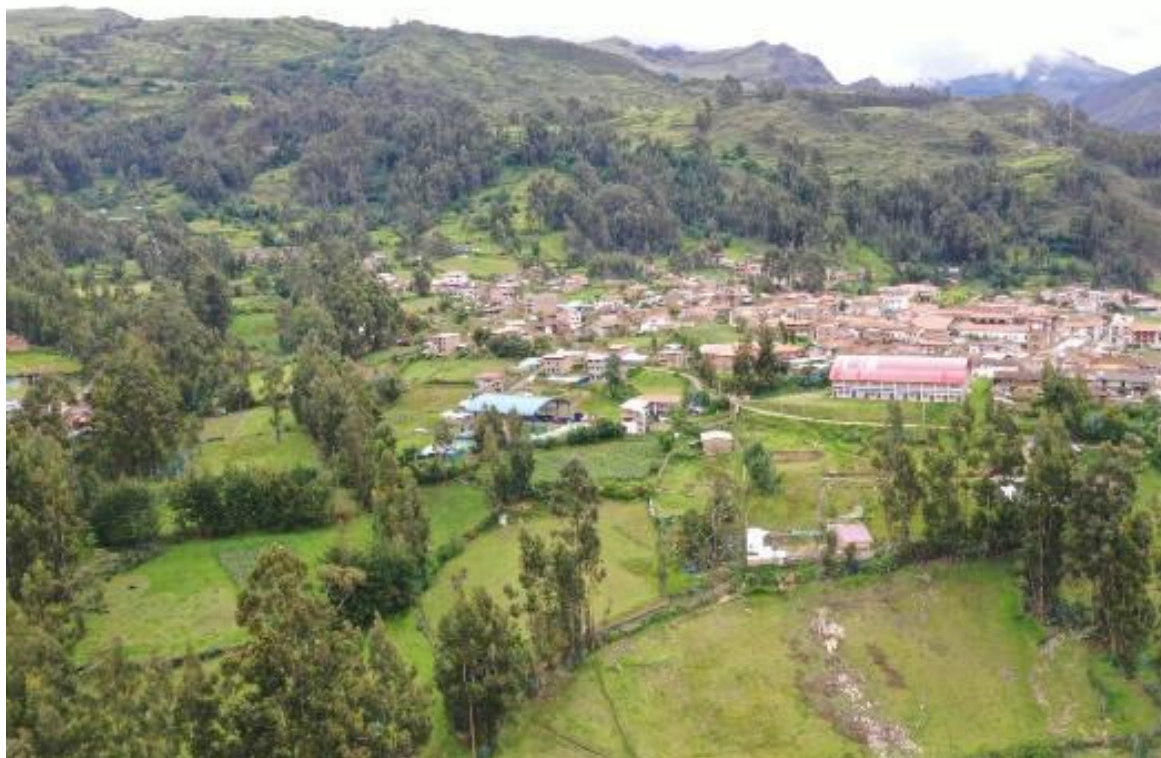
**Fotografía 2.** Vista de la Subunidad de montaña estructural en roca sedimentaria, cuyas laderas presentan pendientes de fuerte a muy fuerte ( $15^{\circ}$ - $45^{\circ}$ ).

Esta subunidad geomorfológica incluye montañas cuya altura y formas se deben al plegamiento de las rocas superficiales de la corteza terrestre y que todavía conservan rasgos reconocibles de las estructuras originales, a pesar de haber sido afectadas por procesos denudacionales fluvio-erosionales y glaciares. Se encuentran al oeste y noroeste de la zona evaluada; su asociación litológica es principalmente sedimentaria (limoarcillitas grises o gris oscuras intercaladas con delgados y esporádicos estratos de areniscas cuarzosas y lutitas pizarrosas oscuras de la Formación Chicama) Estructuralmente se presentan como alineamientos montañosos compuestos por secuencias estratificadas plegadas que en conjunto conforman un relieve de crestas paralelas, que se prolongan linealmente siguiendo un rumbo rectilíneo. Geodinámicamente se asocian a procesos de erosión de laderas. Dependiendo del buzamiento de los estratos se pueden presentar derrumbes por falla planar y deslizamientos traslacionales cuando las capas buzan hacia la pendiente de la ladera.

En la parte alta son afectados por la filtración de aguas subterráneas, cuya descarga da origen a la formación de diferentes bofedales o manantes de agua que afloran en la zona de estudio.

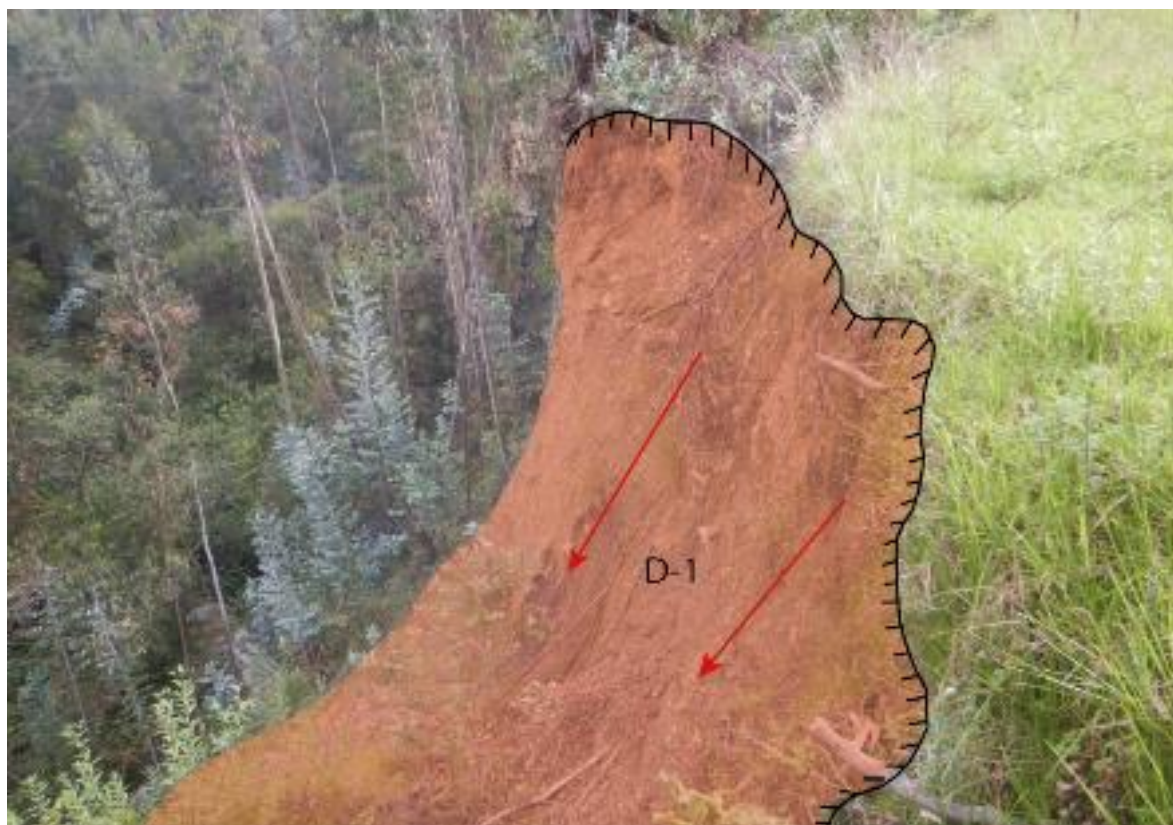
De acuerdo con las observaciones y trabajos de campo, se evidencia un derrumbe activo denominado como derrumbe (D-1), el cual tiene una longitud de arranque de 14.5 m, altura de 21 m, que ocurre con dirección de movimiento de noroeste a sureste (Figura 7).

La continuidad en la actividad retrogresiva de este evento podría afectar terrenos de pastizales, cabe mencionar que al pie del derrumbe se produce erosión fluvial por parte de las aguas de la quebrada Urawanka.

**Figura 7.** Vista del derrumbe D-1, el cual tiene una longitud de arranque de 14.5 m, altura de 21 m, que ocurre con dirección de movimiento de noroeste a sureste, donde se puede distinguir material coluvial que fue depositado al pie del talud, susceptibles a ser removidos con facilidad durante lluvias excepcionales.

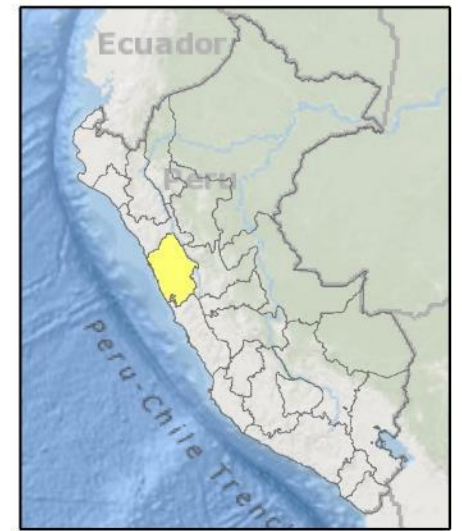
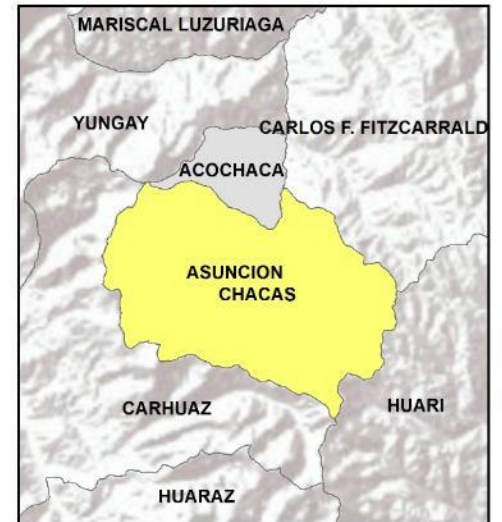
MAPA  
**02**

### Leyenda Rango de pendientes del terreno
