**Informe Técnico N° A7658**

# **EVALUACIÓN DE PELIGROS GEOLÓGICOS POR MOVIMIENTOS EN MASA, ENTRE LOS CENTROS POBLADOS DE HUALLCOR Y SAN PEDRO**

**Departamento: Áncash**

**Provincia: Huaraz**

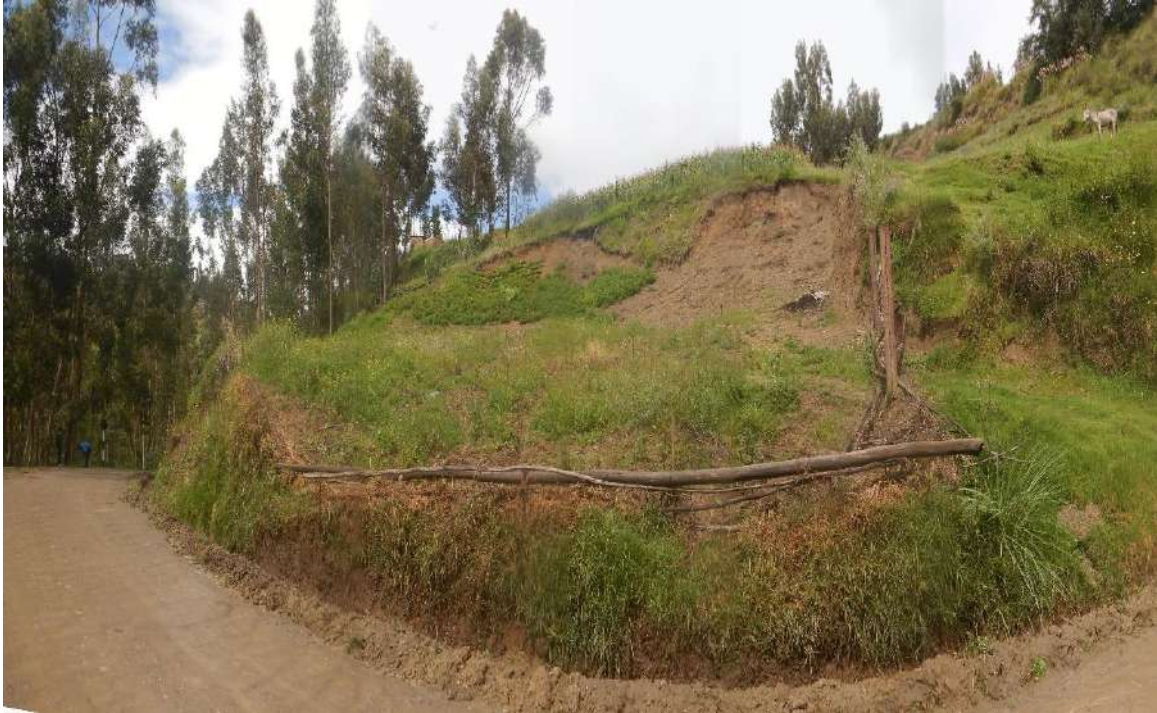
**Fotografía 1.** Terrenos utilizados para cultivos y pastoreo de ganado vacuno, estos se ubican entre las coordenadas UTM 8937879 N, 225852 E.

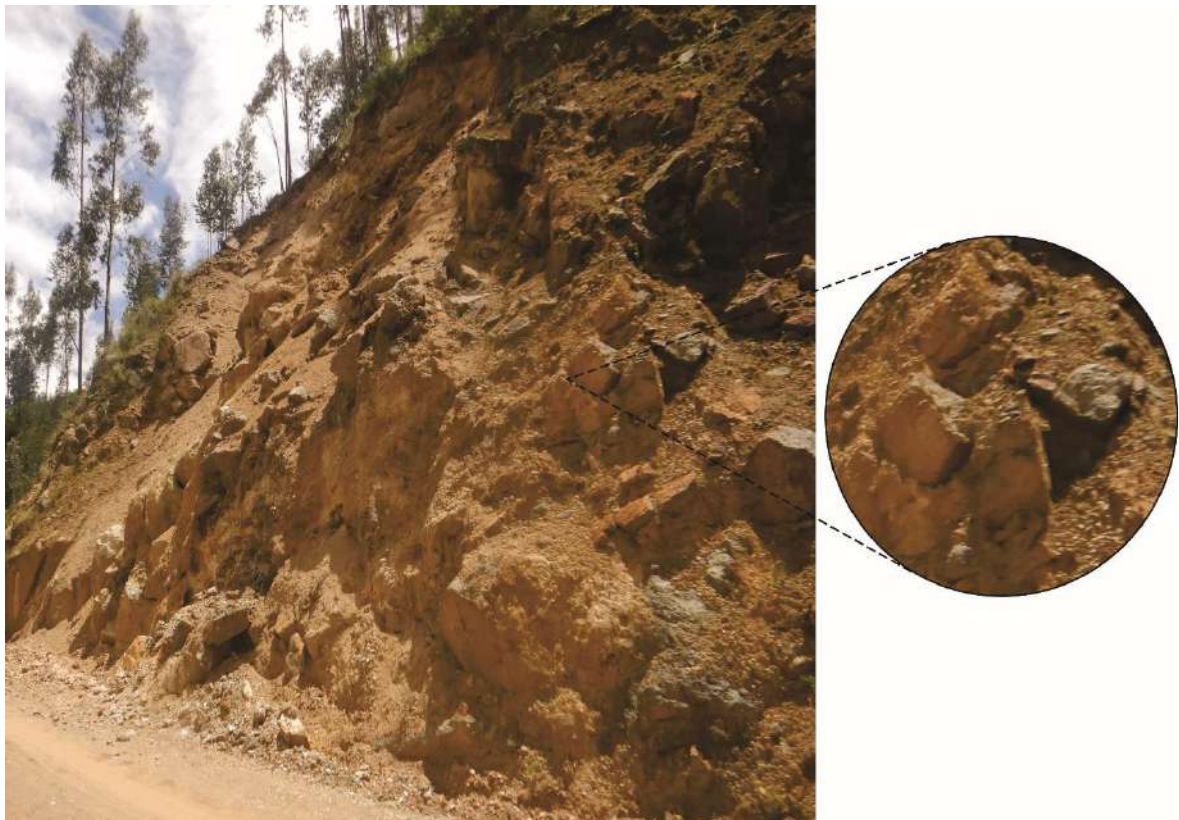
Son depósitos inconsolidados, compuestos por fragmentos de roca angulosos, heterométricos y de naturaleza litológica homogénea, acumulados en forma de conos o canchales. Los bloques más gruesos se depositan en la base y los tamaños menores disminuyen gradualmente hacia el ápice, carecen o tienen escasa matriz, son sueltos sin cohesión. (figura 8)

Conforman taludes de reposo poco estables y se encuentran acumulados al pie de taludes escarpados.

Figura 8. Vista de depósito coluvial, con pendiente mayores a 30°, ubicadas a un lado de la vía.

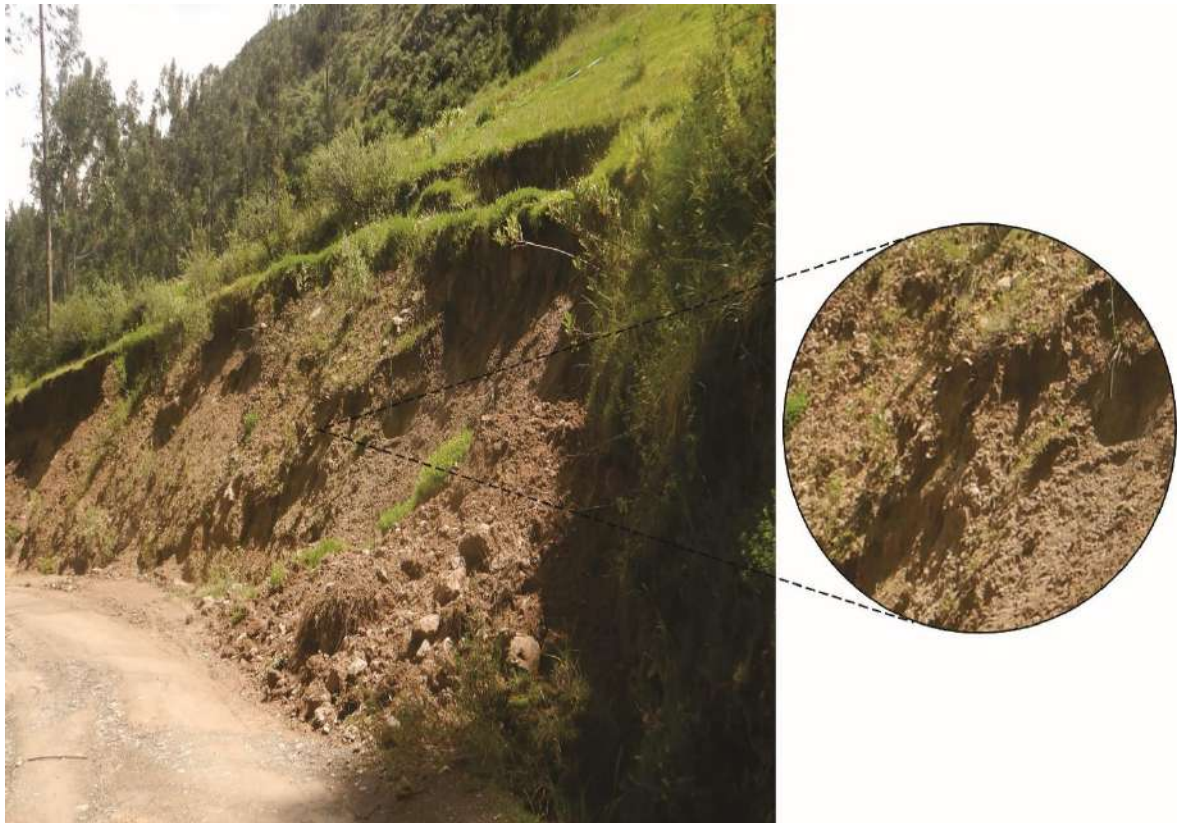
Corresponde a una acumulación sucesiva y alternada de materiales de origen coluvial y deluvial, los cuales no es posible diferenciarlos. Se localizan en forma caótica al pie de laderas por acción de la gravedad y acción de las aguas de escorrentía; compuestos por fragmentos líticos, angulosos a subangulosos con diámetros que varían de 0.02 a 0.35 m envueltos en una matriz areno arcillo-limoso, producto de alteración de los esquistos; además se presentan medianamente consolidados. (figura 9)

**Figura 9.** Vertiente coluvio-deluvial identificado en la margen derecha de la quebrada Hualcor, donde se observan bloques y gravas de naturaleza volcánica, subangulosas a redondeados, envueltas en matriz limo arcilloso - arenoso .

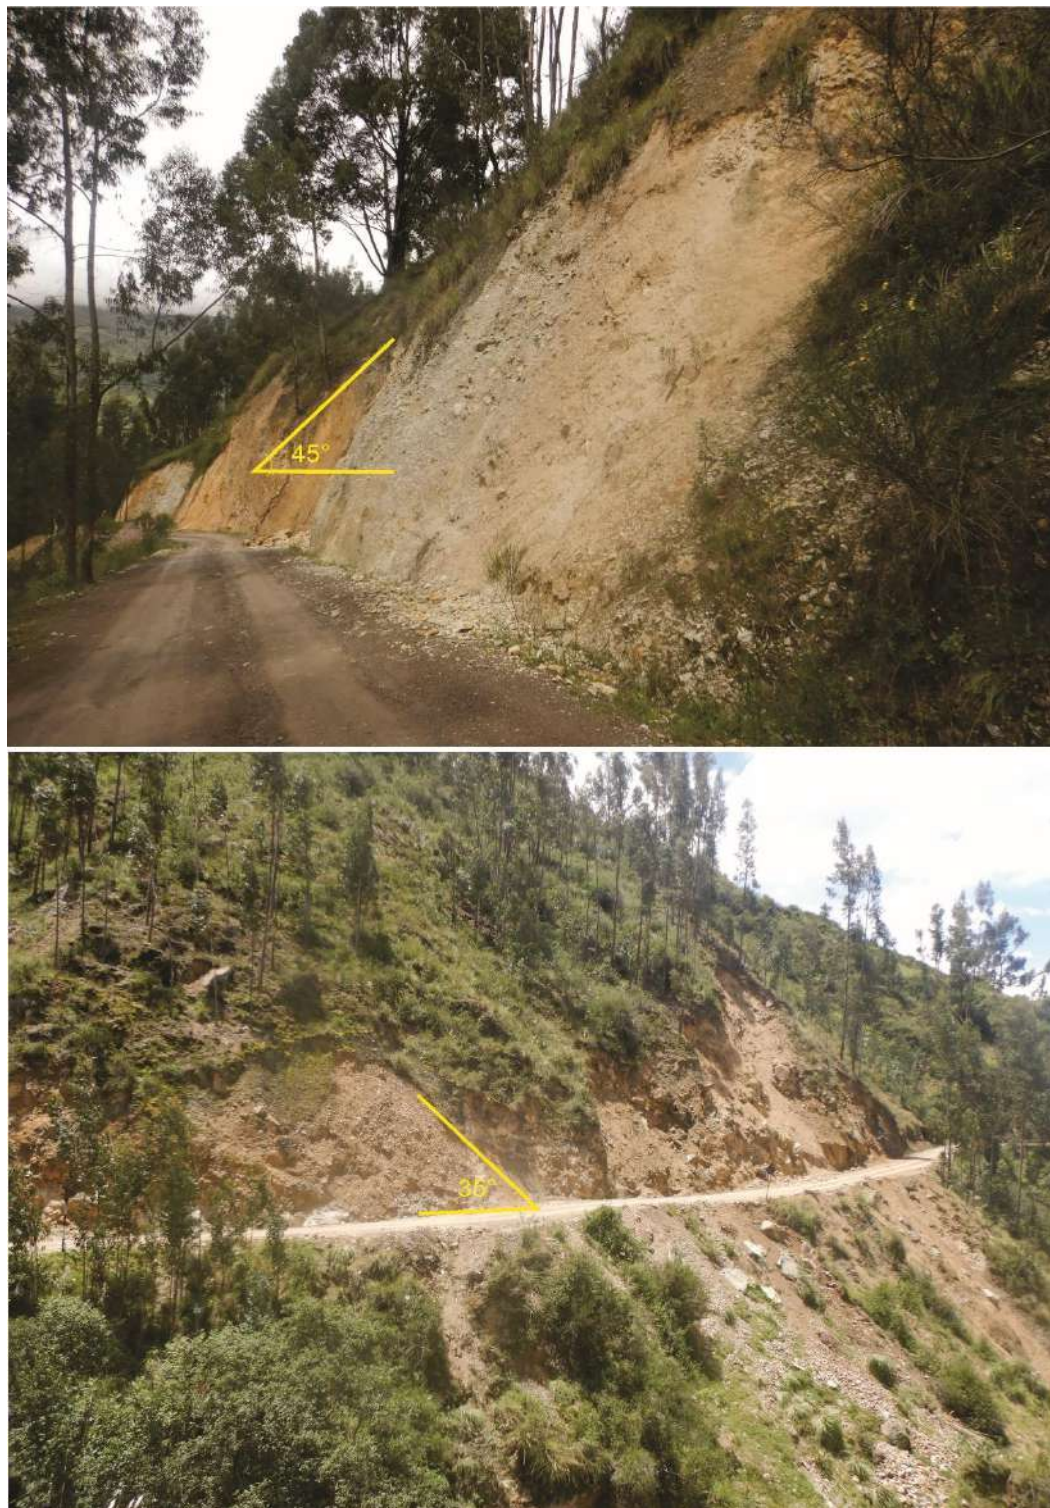
**Figura 10.** Vista de la inclinación de las laderas colindantes entre la vía de San Pedro - Huallicor, donde se muestra pendientes muy fuertes a muy escarpadas ( $55^\circ$  -  $>45^\circ$ ).

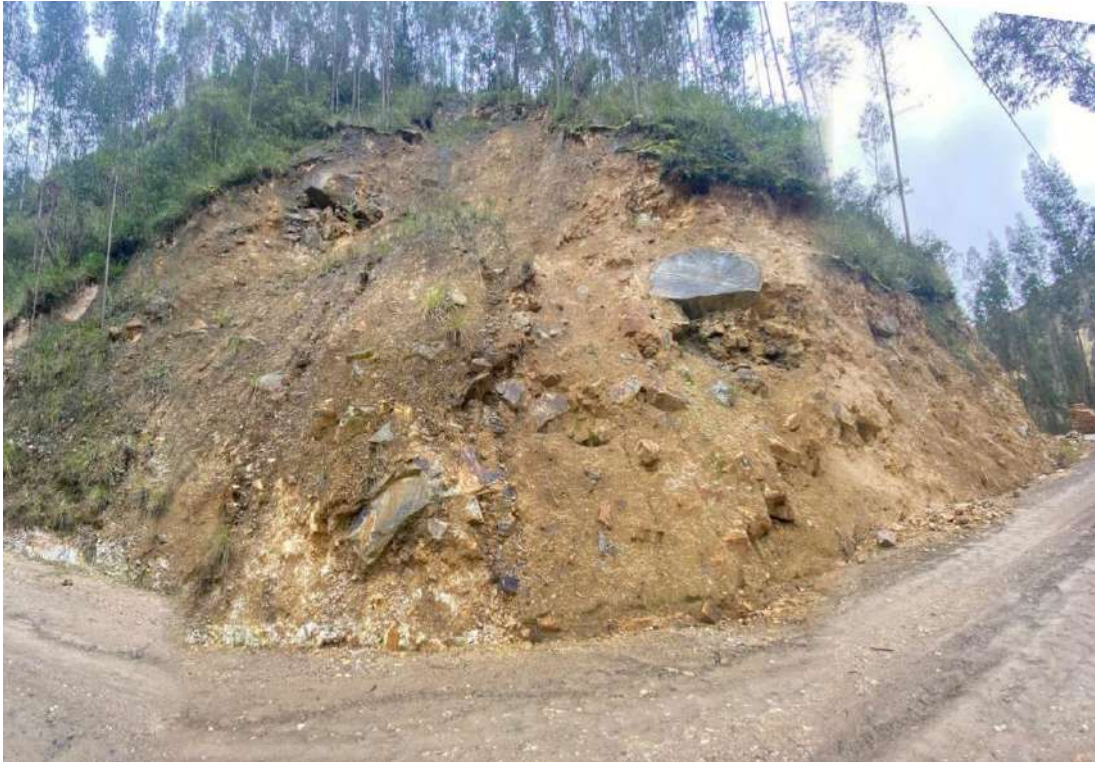
El derrumbe nace sobre los 3341 m, reactivada el 06 de marzo del 2025, este se ubicado a 1.6 km desde el centro poblado de Huallicor, en dirección sureste, esta presenta una escarpa de 68 m aprox. de longitud, con una altura de 6.5 m, y un ancho de 88 m. ubicado entre las coordenadas UTM 8937273 N, 225170. (fotografía 2). El derrumbe afectó a la vía entre del acceso San Pedro a Huallicor por horas, así mismo afectó a las tuberías de agua potable.(PVC), que pasan por un lado de la vía.

**Fotografía 2.** Derrumbe (D1) en la vía de Hualcor – San Pedro, se observan bloques colgados en la ladera; así mismo el material que cae está obstruyendo la cuneta ubicada a un lado de la vía.

- Tipo de movimiento: Derrumbe
- Estado: Reactivado
- Arranque: Talud rocoso fracturado compuesto principalmente de rocas de composición areniscas.
- Tipo de rotura: Vuelco
- Zona de arranque: Ladera.
- Forma de zona de arranque: Irregular, discontinua
- Características del depósito: Bloques colgados y aislados (figura 16)
- Alcance máximo: 20 metros
- Tamaño de bloques: 0.50 a 2.5 m de longitud
- La pendiente varía entre 25° a 35°
- Área: 254.88 m<sup>2</sup>

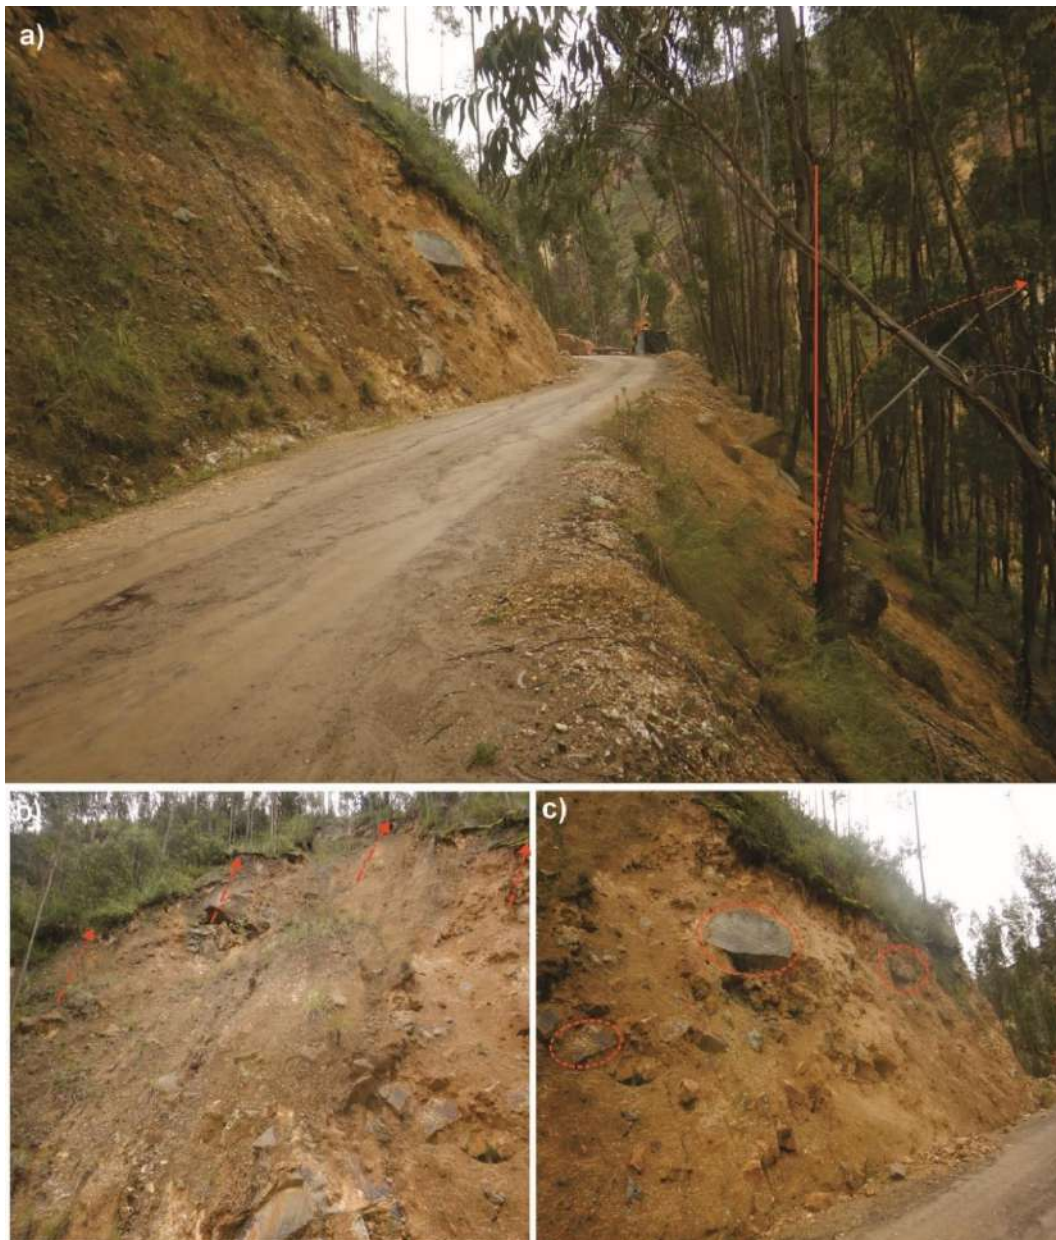
**Figura 16.** Vista del derrumbe a) afectó directamente a la vía; actualmente se encuentra transitable, se observa algunos bloques inclinados y otros caídos, b) vista de la zona de arranque, así mismo se evidencia árboles y vegetación característica de la zona, y c) bloques colgados en la ladera que llegan a 2.5 m.

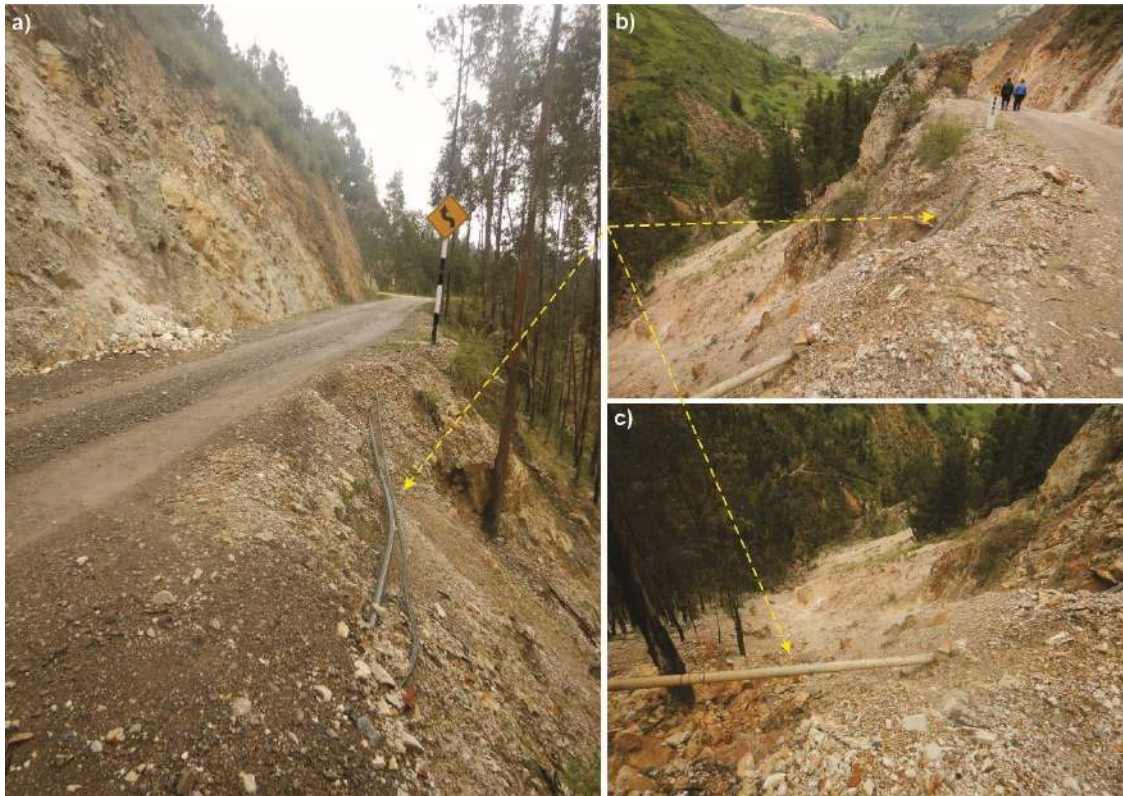
En este sector se evidenció la presencia de tuberías de agua potable transportada por tubos de PVC, ubicados a un lado de la vía, las mismas que fueron afectadas por los derrumbes ocurridos con anterioridades; actualmente estas fueron repuestas. (figura 17)

**Figura 17.** Tuberías de agua potable afectadas por los derrumbes, estas se ubican entre las coordenadas UTM 8937389 N, 225330 E.

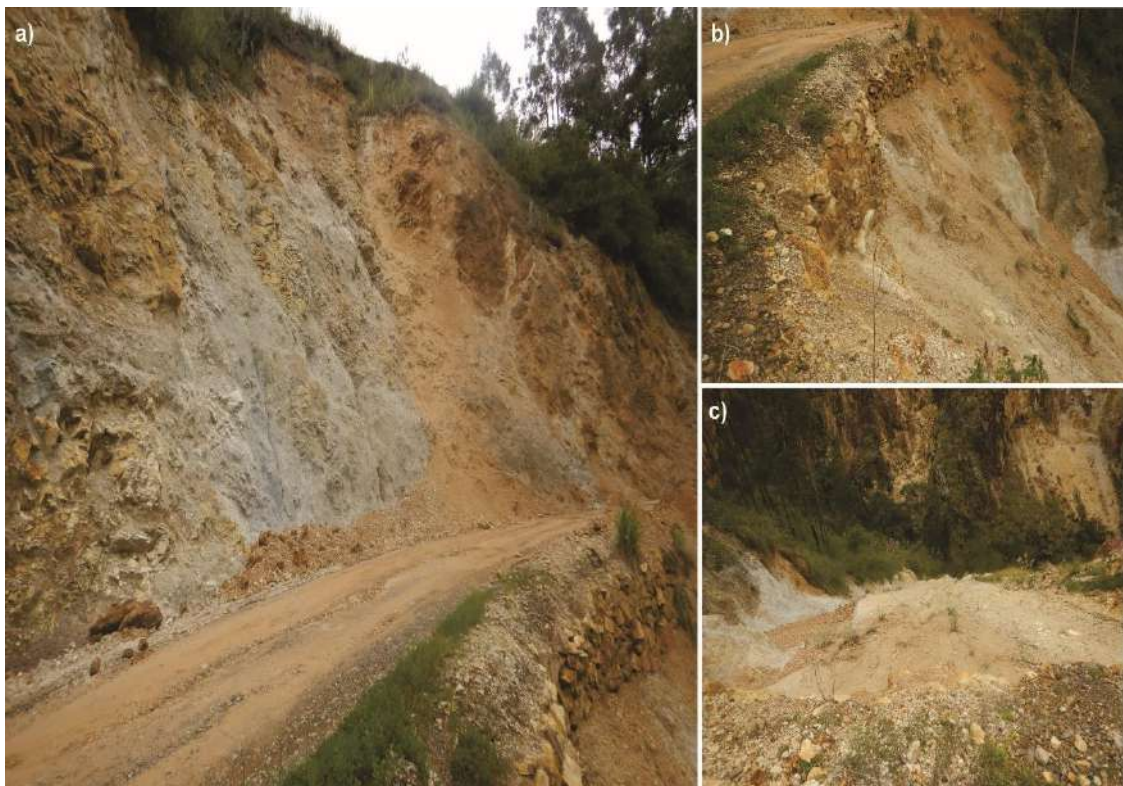
A 195 m al noreste del derrumbe D1, se identificó un derrumbe antiguo que afectó un tramo de 155 m, parte de la vía fue destruida (15 m), actualmente este tramo presenta enrocado de forma rústica. (figura 18). El material derrumbado llega hasta la quebrada, estas en temporada de lluvias, continuas o excepcionales. Así mismo afecta la cuneta sin revestimiento ubicada a un lado de la vía.

**Figura 18.** Tramo de la vía presenta derrumbes antiguos, donde se visualiza destrucción de 15 m de la vía.

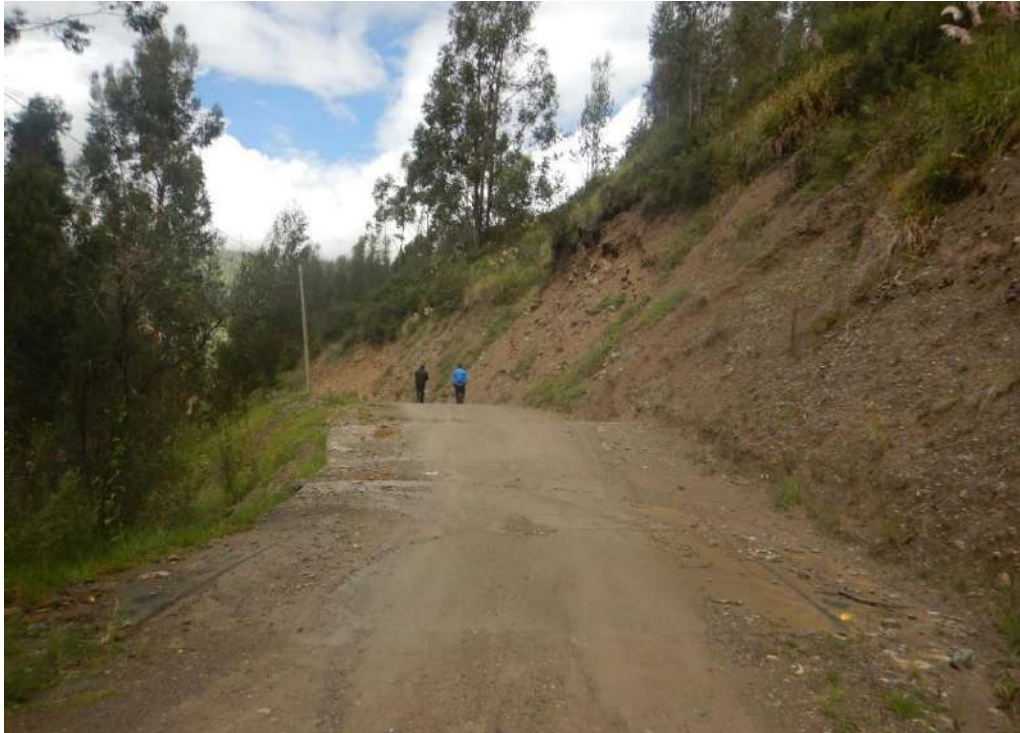
**Fotografía 3.** Sector afectado por derrumbes continuos ocurridos el 2021, actualmente se evidencia un baden, en un tramo de la vía. Esta se ubica entre las coordenadas UTM 8937806 N, 225783 E.

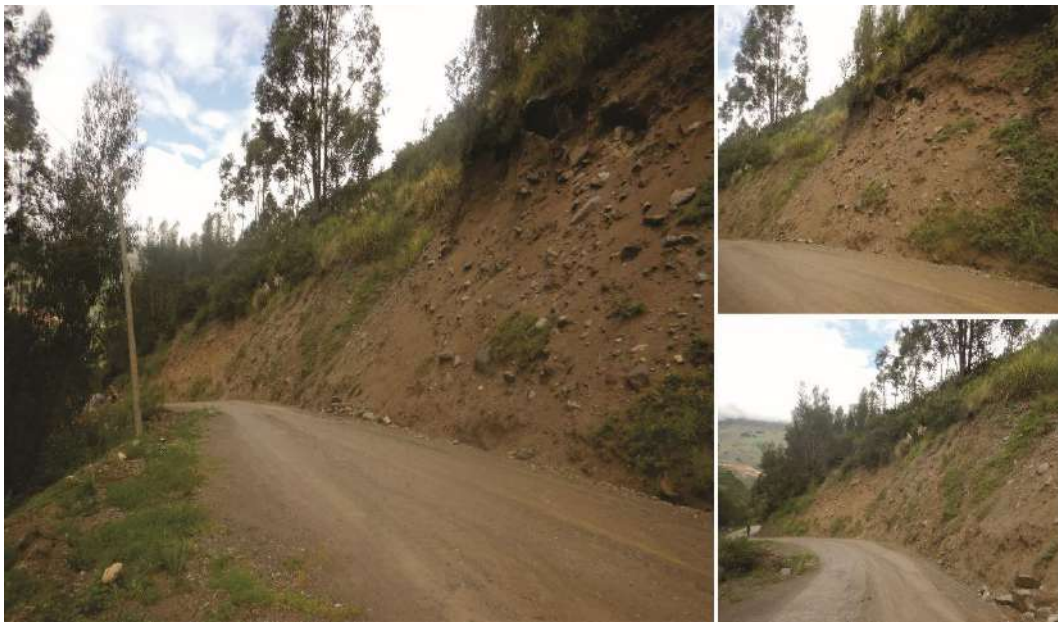
**Figura 19.** Derrumbes antiguos que tienen reactivaciones en temporada de lluvias.

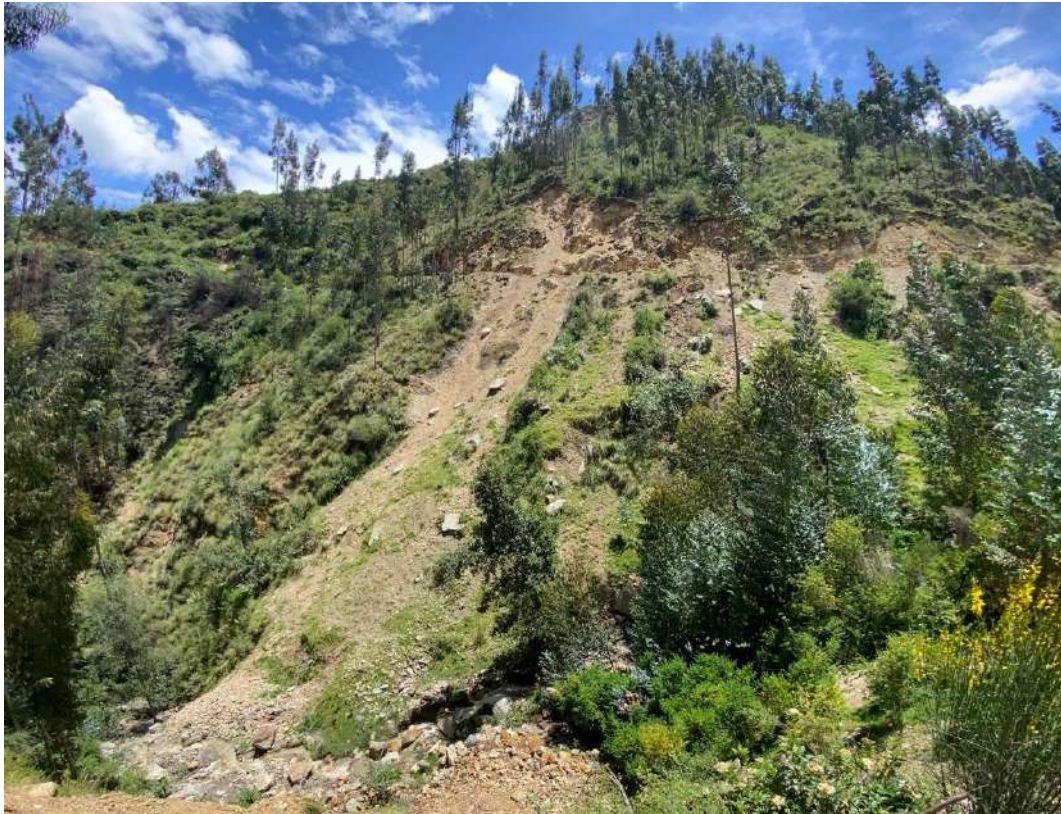
Se observaron bloques colgados en la ladera, con medidas que van de 0.50 a 3 m de diámetro los cuales genera preocupación en especial a los vehículos que transitan por este sector.

**Fotografía 3.** Vista panorámica del derrumbe reactivado el 6 de marzo del 2025, el cual afectó por dos días el tránsito vehicular y peatonal.

- Tipo de movimiento: Derrumbe
- Estado: Reactivado
- Arranque: Talud rocoso fracturado compuesto principalmente de rocas de composición areniscas.
- Tipo de rotura: Vuelco
- Zona de arranque: Ladera.
- Forma de zona de arranque: Irregular, discontinua
- Características del depósito: Bloques aislados y colgados (figura 20)
- Alcance máximo: 70 metros
- Tamaño de bloques: 0.50 a 3 m de longitud
- La pendiente varía entre 25° a 35°
- Área: 1153.14 m<sup>2</sup>

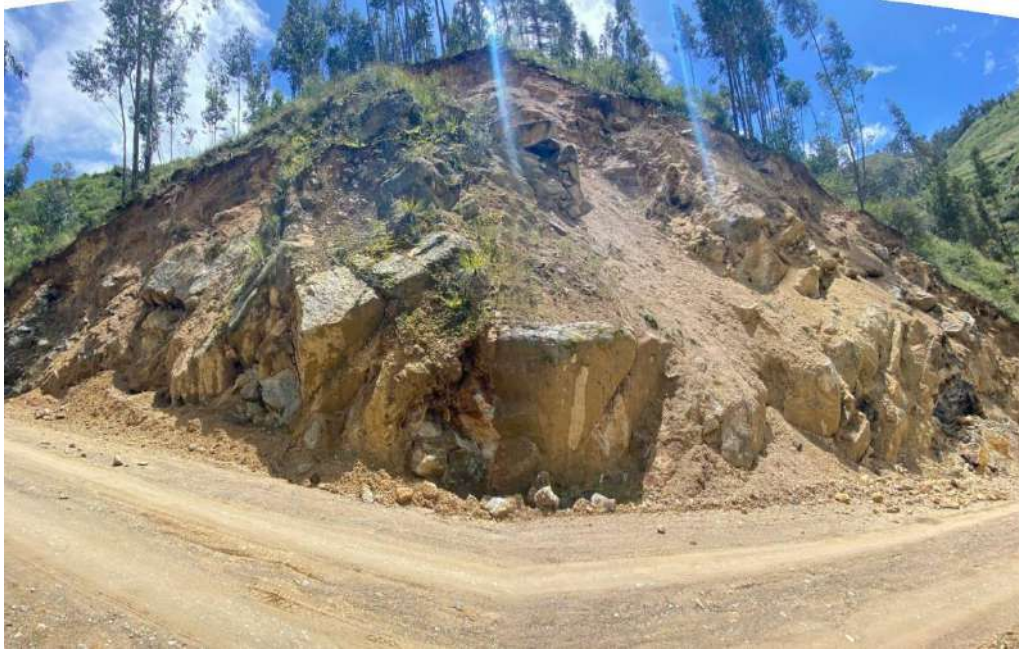
**Fotografía 4.** Vista frontal del derrumbe con dirección al norte, reactivado el 6 de marzo del 2025.

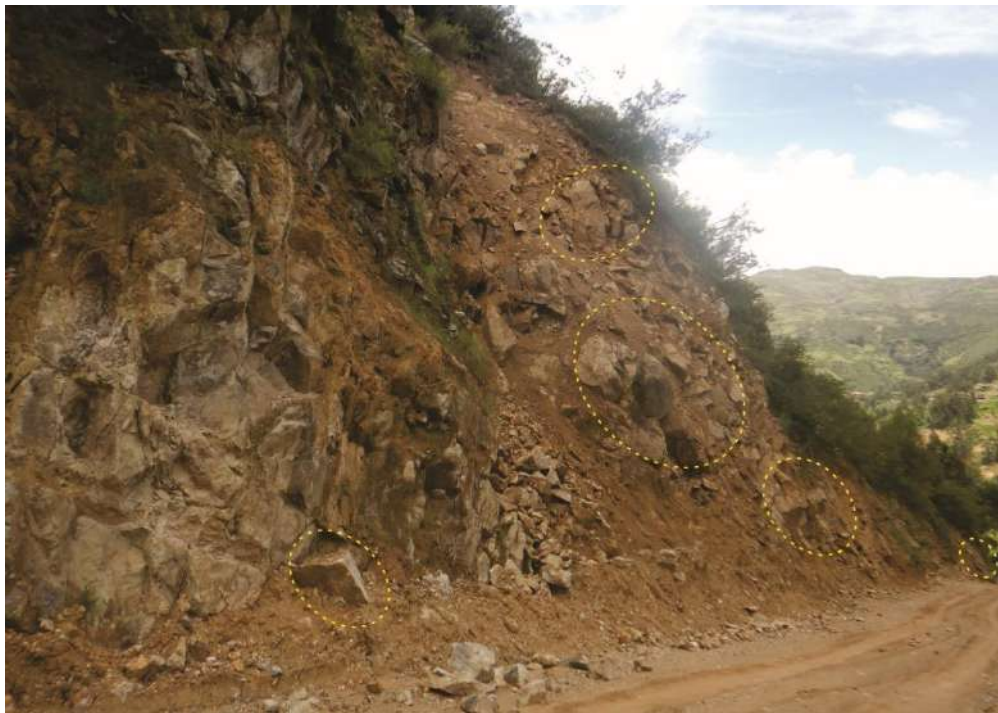
**Figura 20.** Vista de bloques colgados en la ladera, lo cual está generando preocupación en los transeúntes que circulan por el sector.

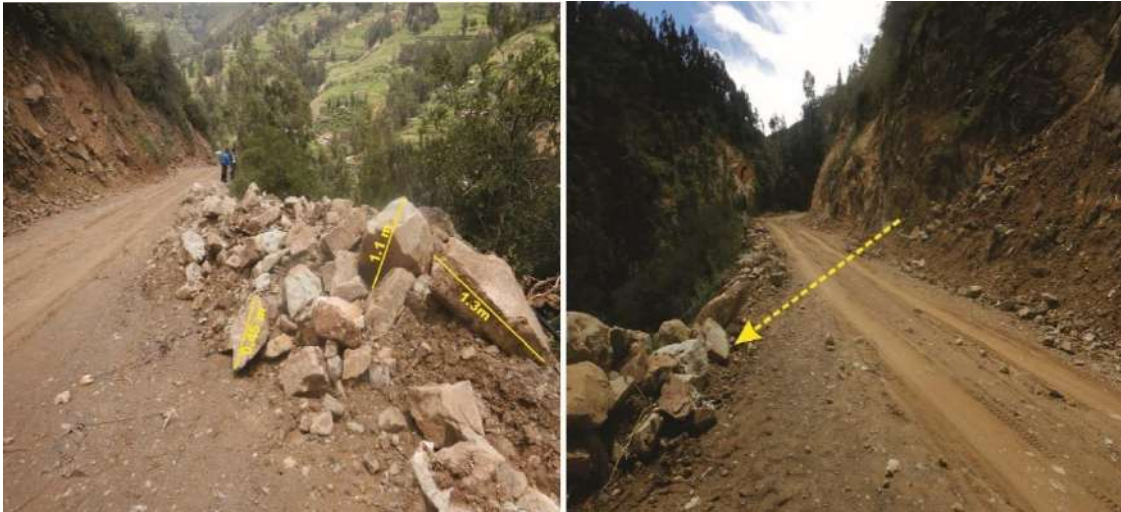
- Afectó un tramo de la vía de acceso a Hualcor en 82 m
- Afectó la cuneta, sin revestimiento en un tramo de 60 m
- Podría afectar los árboles ubicados a un lado de la vía

**Figura 21.** Se observan bloques acarreados a un lado de la vía removidas con maquinaria.

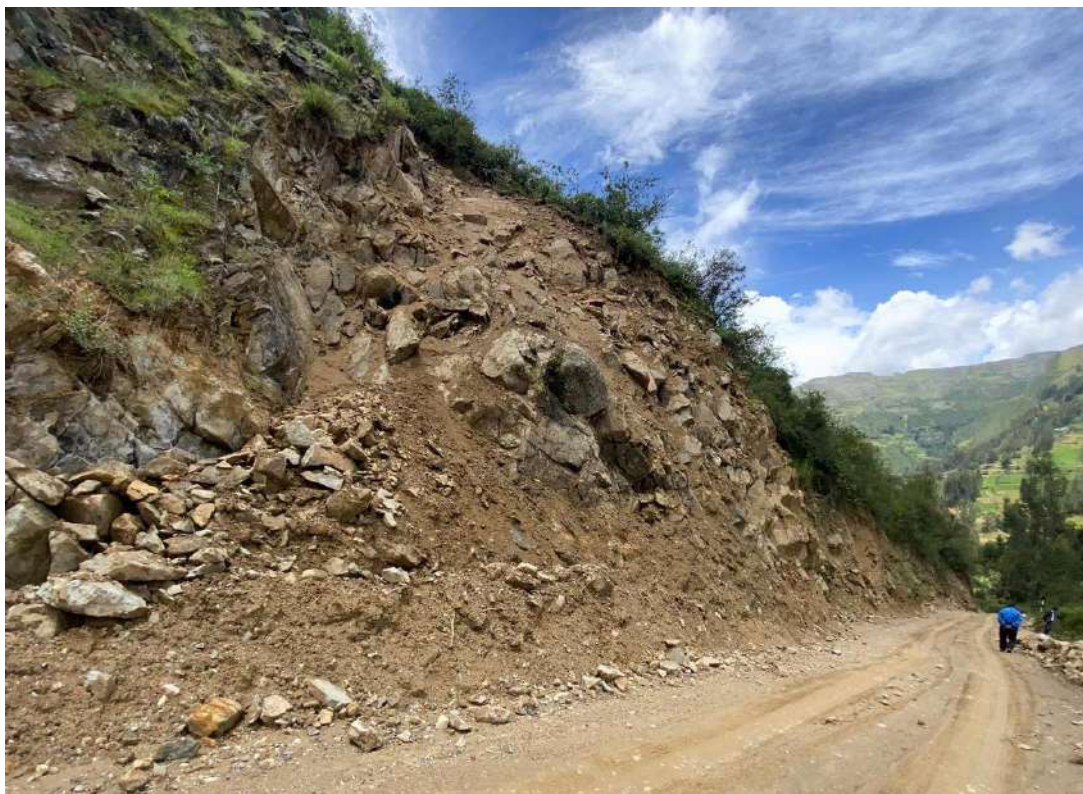
El derrumbe afectó a la vía entre del acceso San Pedro a Hualcor por horas, así mismo afecto a las tuberías de agua potable.(PVC), que pasan por un lado de la vía.

**Fotografía 5.** Vista con dirección al suroeste, donde se observa la escarpa del derrumbe (D3), la ladera presenta pendientes mayores a 35°.

- Tipo de movimiento: Derrumbe
- Estado: Reactivado
- Arranque: Talud rocoso fracturado compuesto principalmente de rocas de composición areniscas.
- Tipo de rotura: Vuelco
- Zona de arranque: Ladera.
- Forma de zona de arranque: Irregular, discontinua
- Características del depósito: Bloques aislados y colgados (figura 20)
- Alcance máximo: 22 metros
- Tamaño de bloques: 0.50 a 3 m de longitud
- La pendiente varía entre 25° a 35°
- Área: 2740.00 m<sup>2</sup>

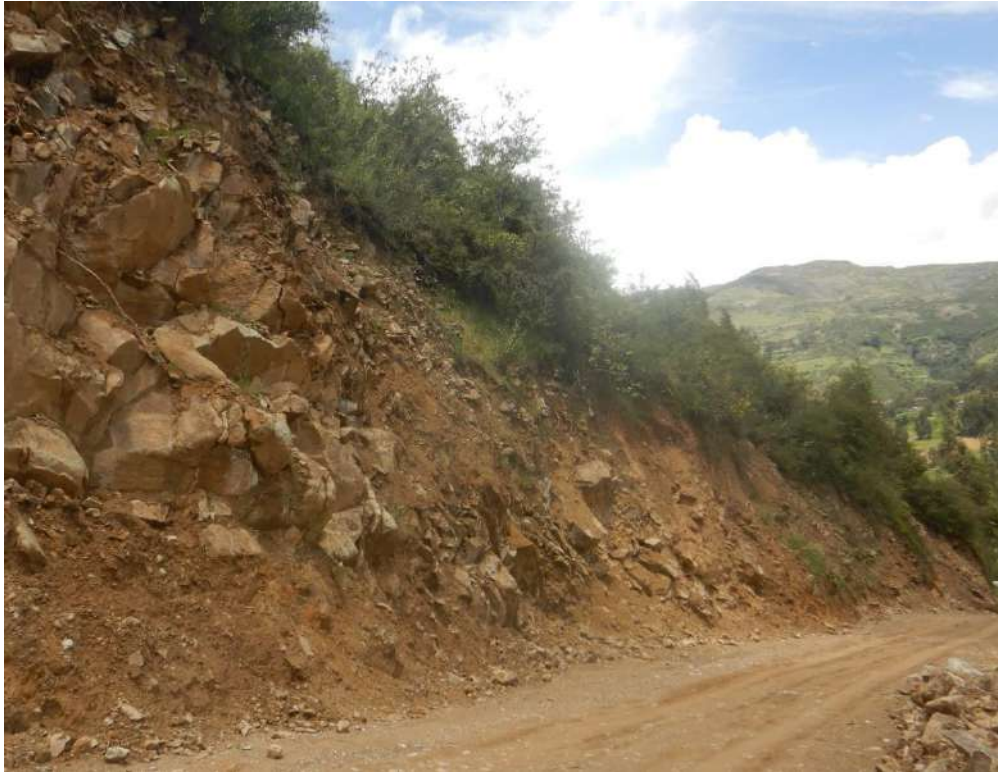
**Fotografía 6.**

El tercer derrumbe se ubica a 3.1 km del centro poblado Hualcor, esta se ubica entre las coordenadas UTM 8937076 N, 225021 E, con una cota de 3264 m s.n.m en dirección sureste. Presenta una escarpa de 120 m aprox. de longitud, con una altura de 21 m, y un ancho de 134 m. (fotografía 5 y 6). sobre laderas con pendientes  $>30^\circ$ , este evento se está desarrollando sobre depósitos coluviales.

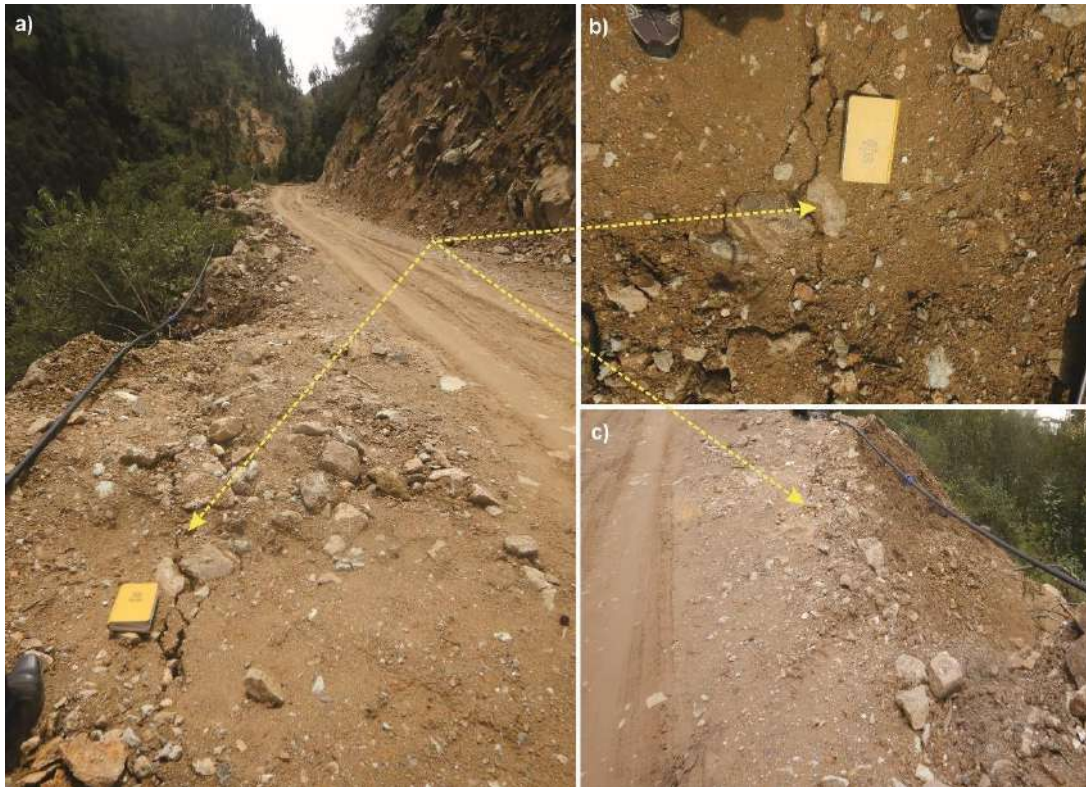
Se evidenció grietas transversales de 0.05 a 1.5 m de longitud, aberturas de 0.010 a 0.015 m, con profundidades visibles de 0.020 m (figura 22), estas fueron selladas meses atrás; algunas de estas volvieron a reaparecer.

**Figura 21.** Presencia de grietas transversales en la vía, las cuales fueron selladas hace meses atrás; sin embargo, actualmente están reapareciendo.

6. Realizar trabajos de revestimiento de la cuneta, con el objetivo de evitar la saturación de suelo.
7. Sellar zonas de agrietamientos para evitar filtraciones de agua que puedan contribuir a la saturación del suelo.

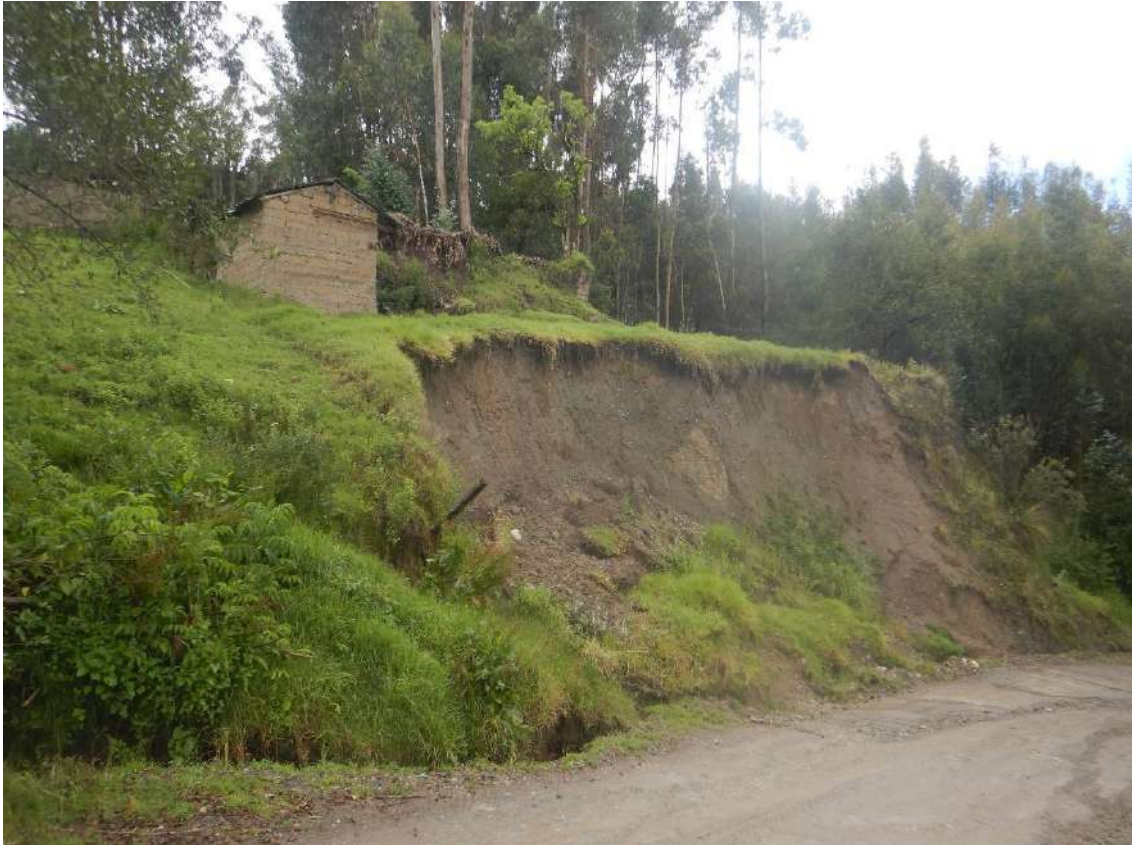
**Fotografía 7.** Vista del deslizamiento rotacional (**Desl\_01**), generado el 02 de marzo del 2025, por temas de salvaguardar la seguridad de los dueños, ellos han deshabitado la vivienda.

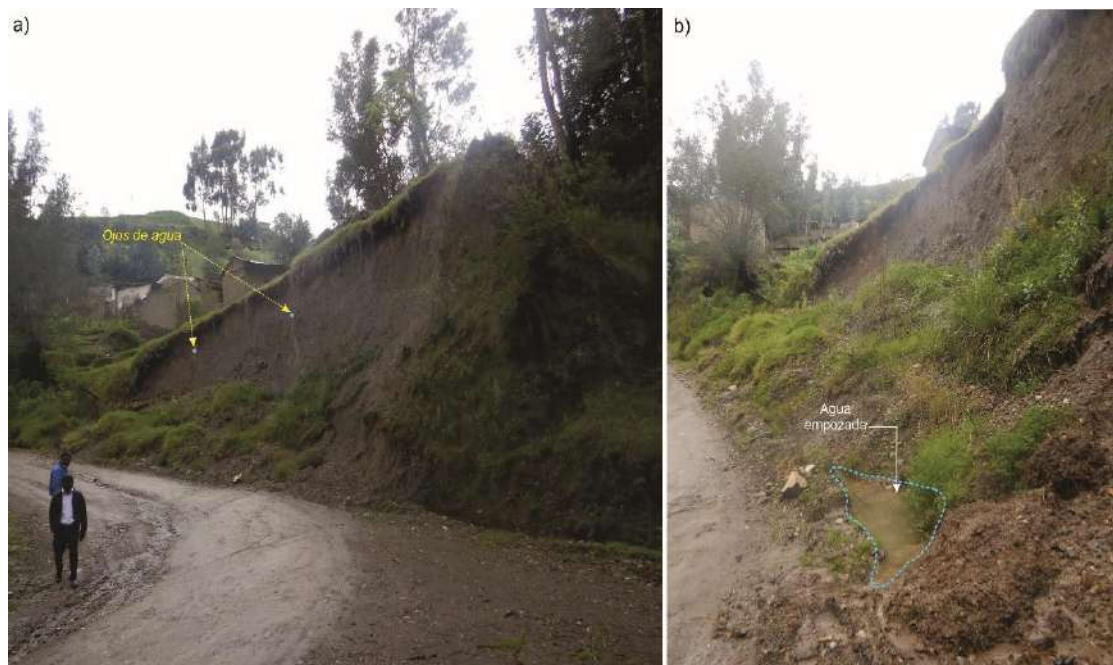
**Figura 23.** Se observa emanación de agua subterránea, del cuerpo del deslizamiento, el cual esta siendo empozada al pie de la misma.

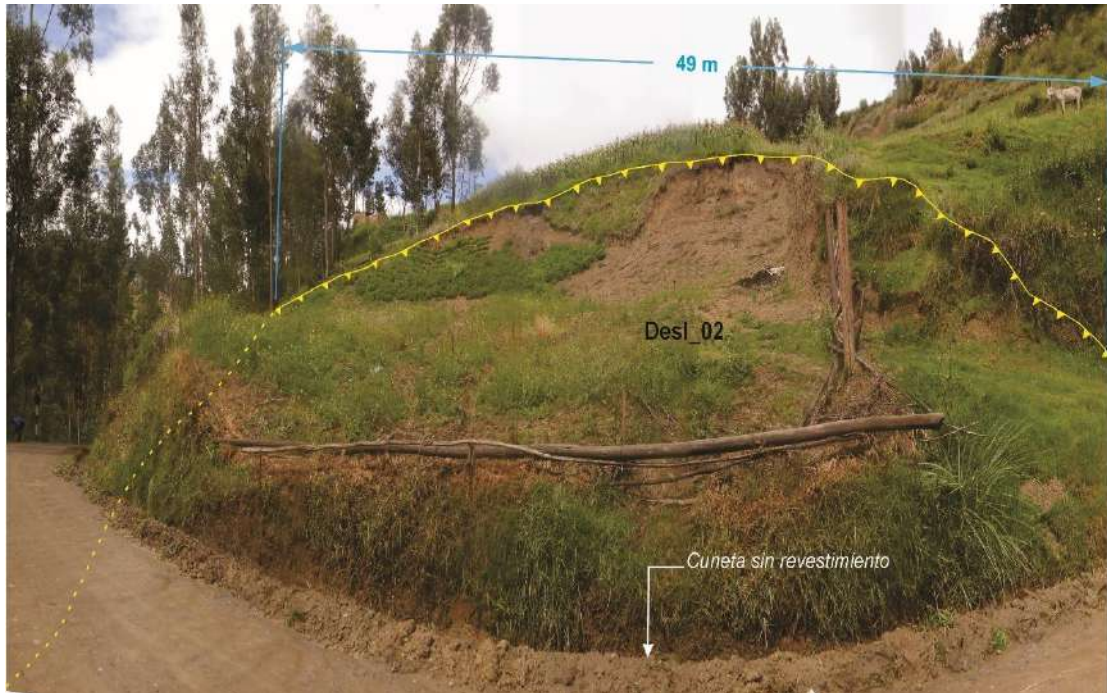
**Figura 24.** Vista del deslizamiento (**Desl\_02**), presenta una escarpa de 49 m, así mismo se puede visualizar la cuneta, que recientemente realizaron mantenimiento.

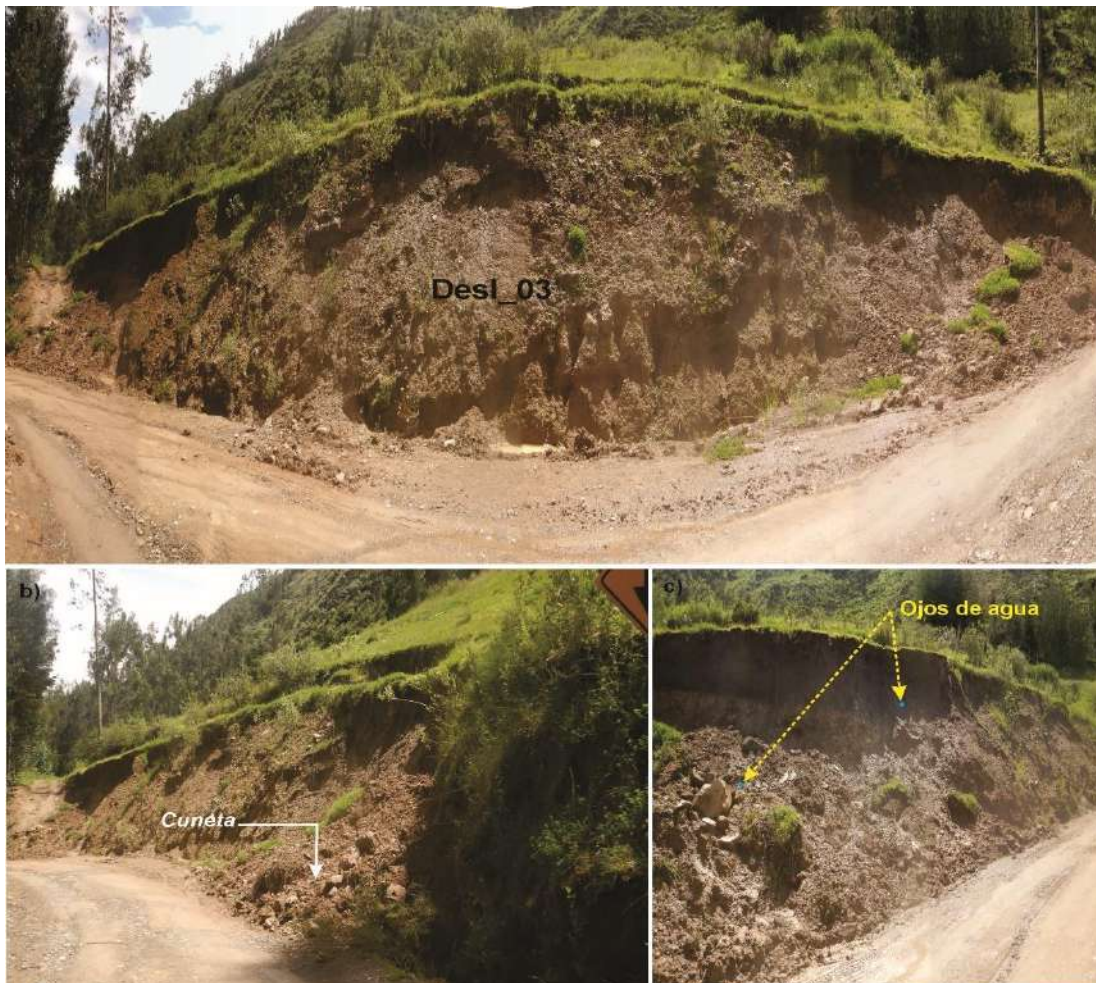
**Figura 25.** El deslizamiento recientemente activado, esta afectando la cuneta y presenta emanación de aguas subterráneas en dos puntos del cuerpo del deslizamiento.
